涉及「交通管理、閒置空間或美化彩繪」 由權責機關進行評估案件進度報告

「臺北車站周邊整體無障礙設施及
行人友善通行環境改善評估報告」

(交工處報告)

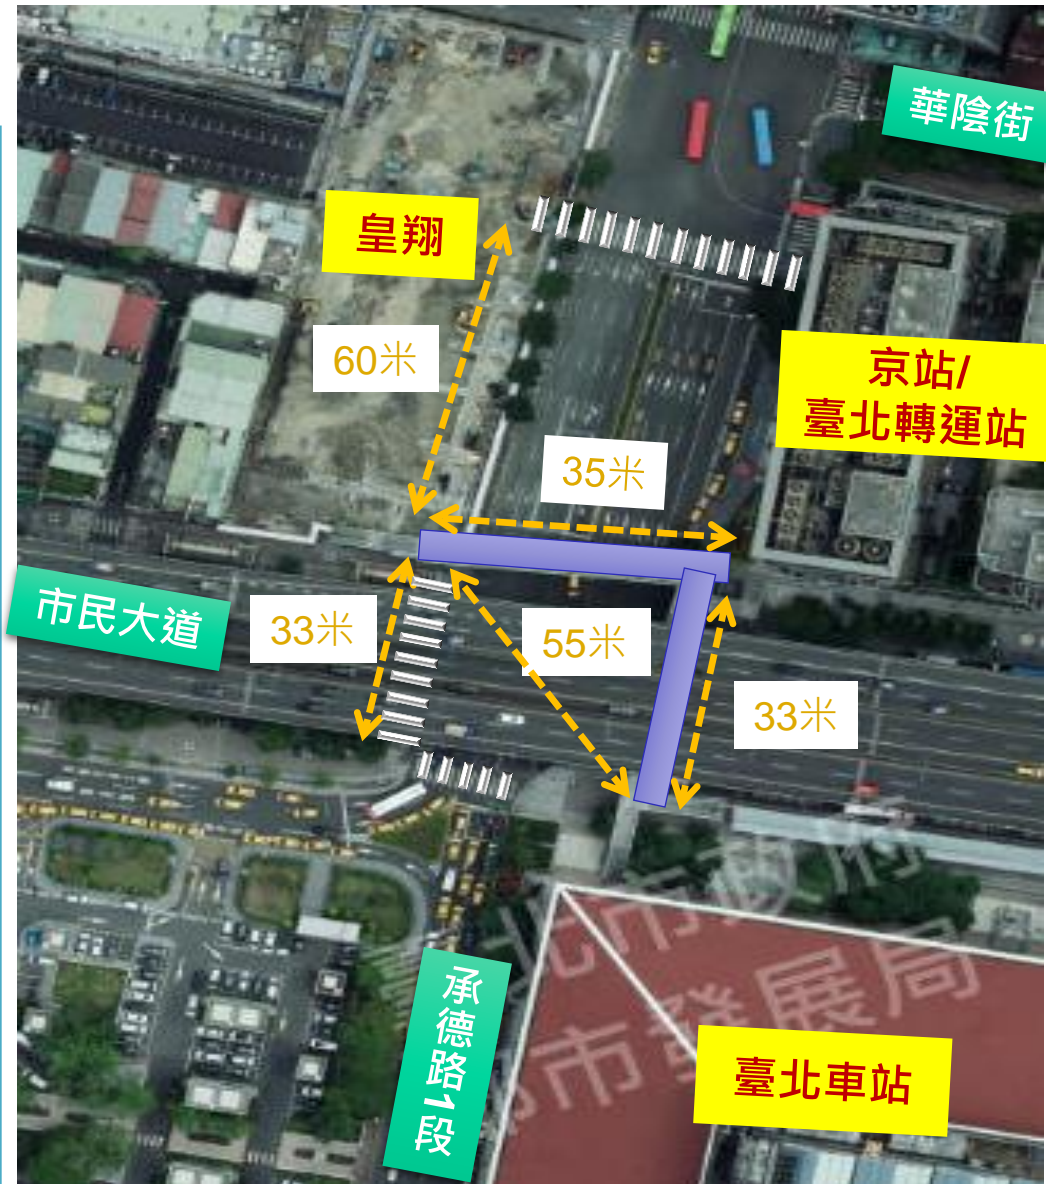
◆ 市民/承德現況配置

- 尖峰時段路口號誌週期為200秒，採5時相運作。
- 路口東側、北側設置天橋(無畫設平面行穿線)
- 109年4月29日調查天橋行人流量
 1. 東西向：
 - 111人/小時(平日08-09時)
 - 227人/小時(平日17-18時)
 2. 南北向：
 - 417人/小時(平日08-09時)
 - 789人/小時(平日17-18時)

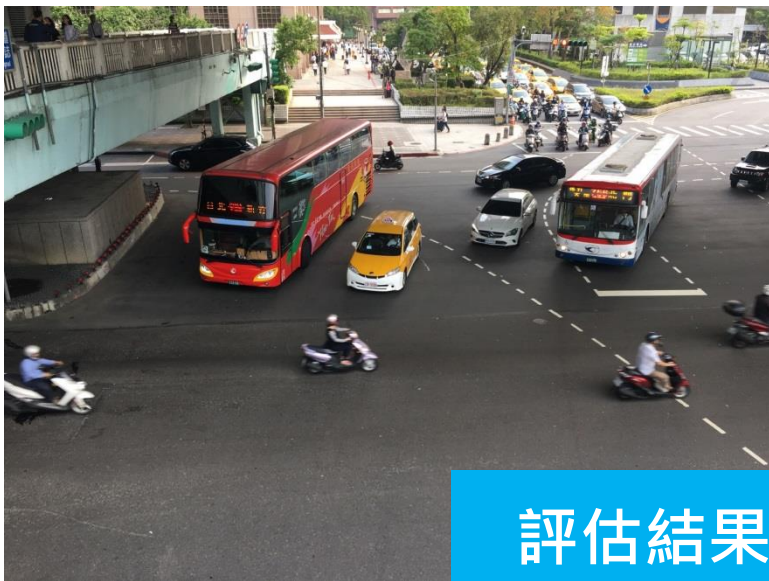
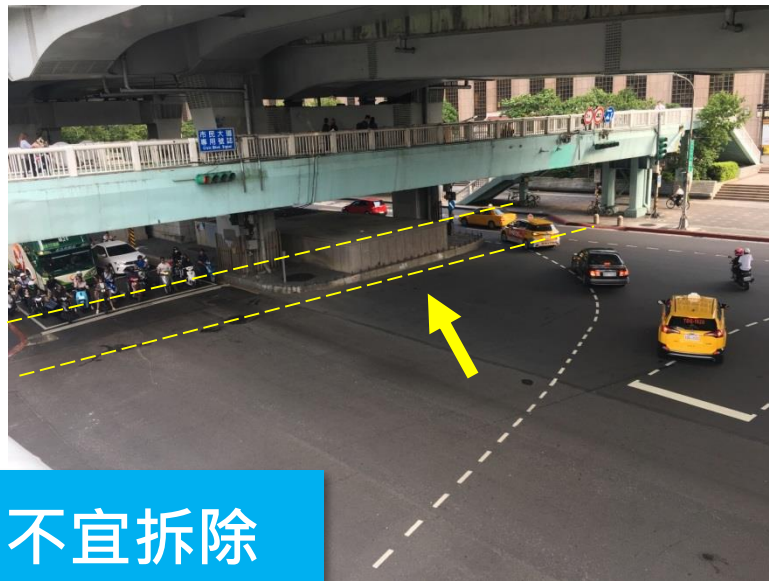
方案1、拆除東側(南北向)之天橋(跨市民大道側)

1. 跨越市民大道南北向行人需求甚大
2. 北轉東向及南轉東向之車輛轉向需求大
3. 市民大道往西轉北之車輛皆於橋下空間停等
4. 天橋拆除後因橋墩遮擋，無適當空間可繪設行穿線

評估結果：不宜拆除

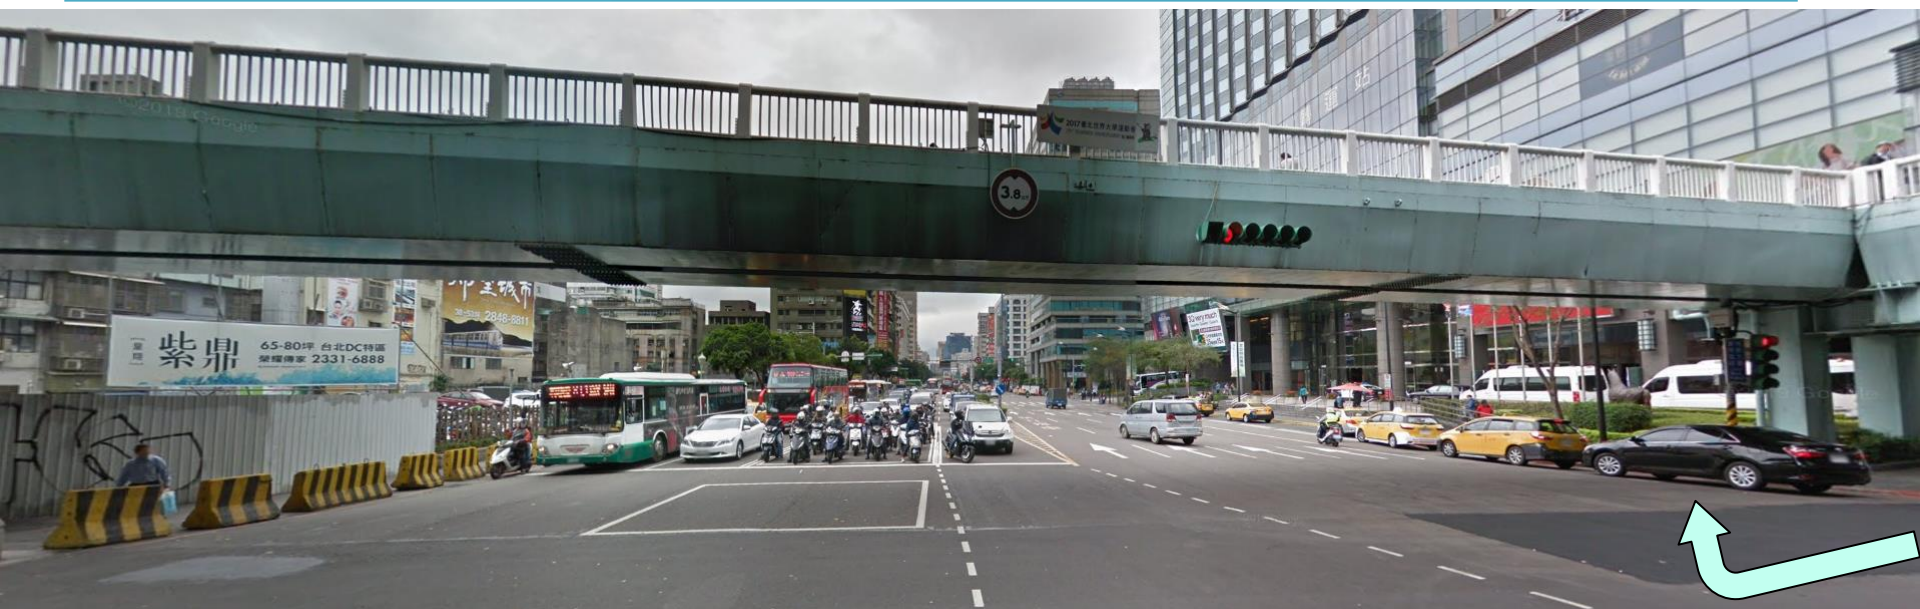
方案2：拆除北側(東西向)之天橋(跨承德路側)

1. 車輛由東轉北之轉向需求大，且大客車轉向車流亦多
2. 上/下午時段之道路服務水準不佳
3. 天橋拆除後繪設行穿線，將導致路口服務水準更惡化
4. 距路口北側約60米已繪設行穿線供通行使用

評估結果：不宜拆除
