臺北市職業災害案實錄彙編

第 48 期

2021. 1. 1-2021. 3. 31

臺北市勞動檢查處編印

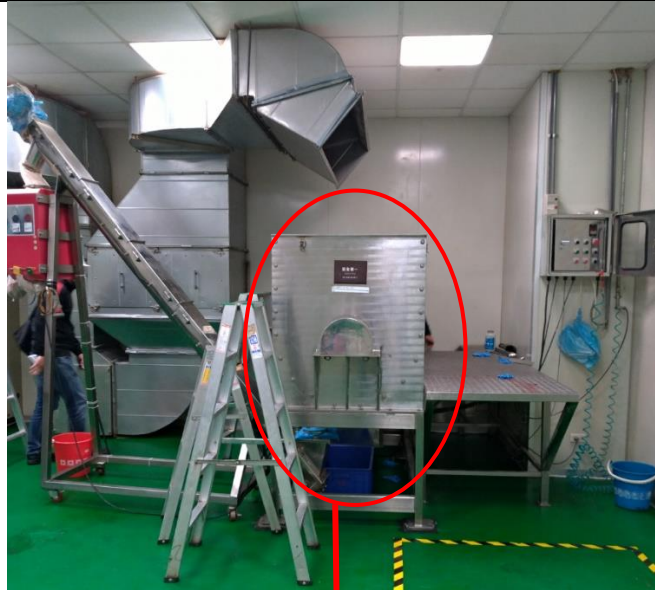
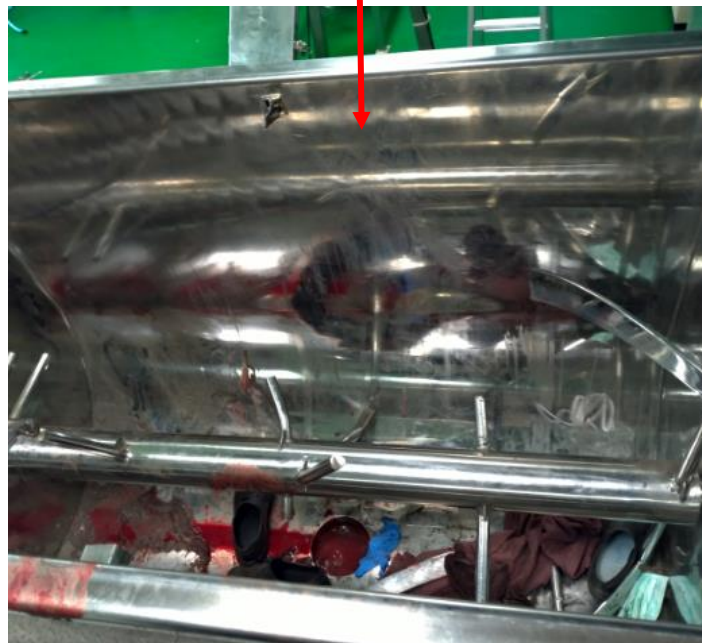
說明

(二) ○○公司越南籍勞工黃罹災者及高罹災者和其他勞工一起從事過篩機清洗作業，2位罹災者於過篩機U形攪拌槽內清洗，過篩機旁另1名越南籍勞工為開啟U形攪拌槽下氣閥而轉動控制盤上氣碟轉扭，因轉錯方向造成攪拌槽內攪拌葉啟動，致攪拌槽內之黃罹災者及高罹災者遭攪拌葉夾捲。

上圖為罹災當日現場過篩機照片
下圖為罹災當日過篩機U形攪拌槽內照片。

(一) 雇主對於機械之掃除、上油、檢查、修理或調整有導致危害勞工之虞者，應停止相關機械運轉及送料。為防止他人操作該機械之起動等裝置或誤送料，應採上鎖或設置標示等措施，並設置防止落下物導致危害勞工之安全設備與措施。(職業安全衛生設施規則第57條第1項暨職業安全衛生法第6條第1項)

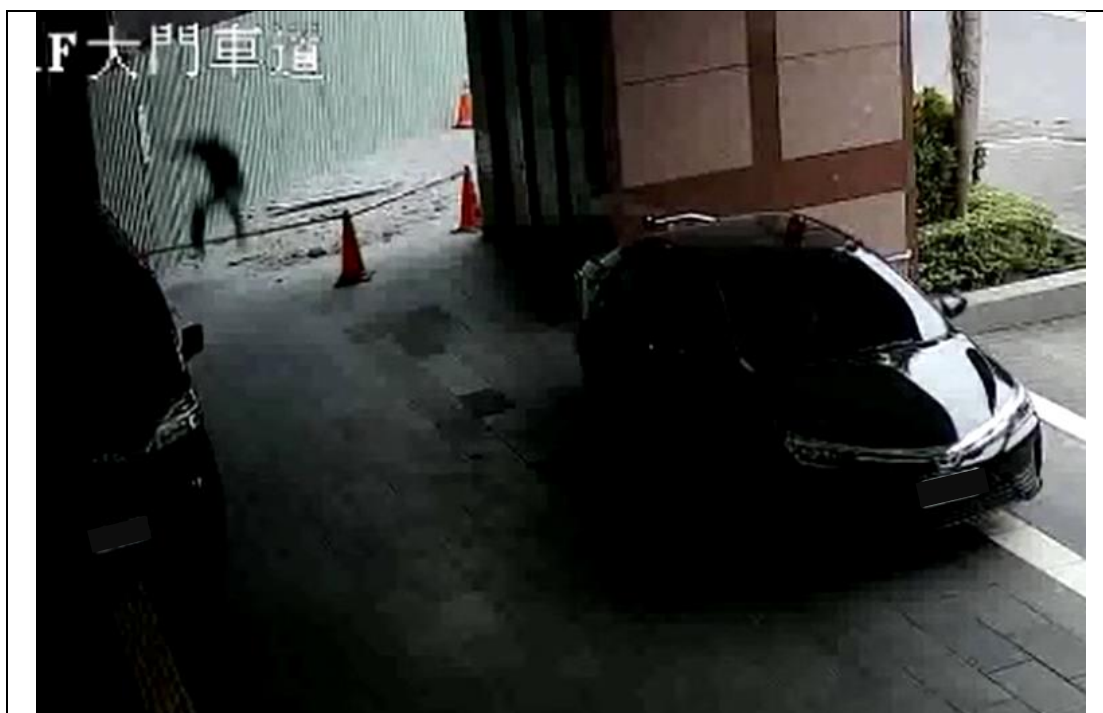
說明一

(二)當日15時30分呂罹災者於第7層施工架進行外牆磁磚打除，為便於順利施工，故使用補助踏板跨在施工架內側下拉桿及托架上，並站立其上進行作業，因補助踏板未確實固定，致勞工連同補助踏板墜落至1樓地面迎賓車道上，墜落高度約11.9公尺。

呂罹災者連同補助踏板墜落至 1 樓地面迎賓車道監視畫面

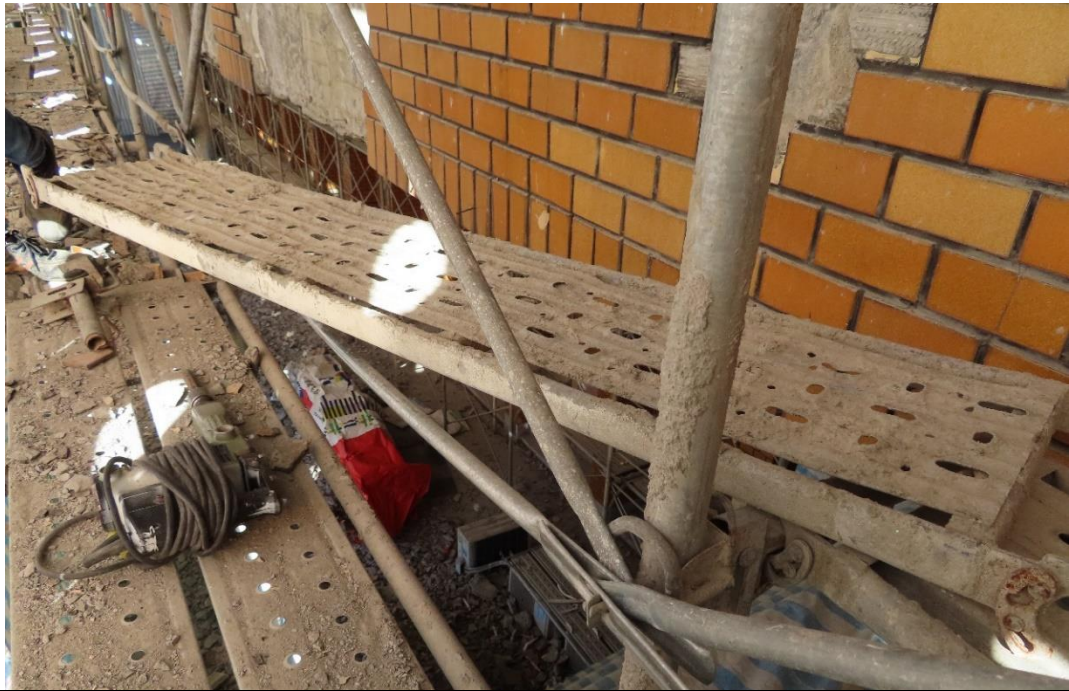
說明二

研判呂罹災者將補助踏板一端放置在施工架拖架上，另一端放置在施工架內側下拉桿上，並在補助踏板上從事外牆磁磚打除作業。

- (五) 雇主使勞工於高度 2 公尺以上施工架上從事作業時，應依下列規定辦理：一、…。二、工作臺寬度應在 40 公分以上並鋪滿密接之踏板，其支撐點應有 2 處以上，並應綁結固定，使其無脫落或位移之虞，踏板間縫隙不得大於 3 公分。(營造安全衛生設施標準第 48 條第 1 項第 2 款暨職業安全衛生法第 6 條第 1 項)。

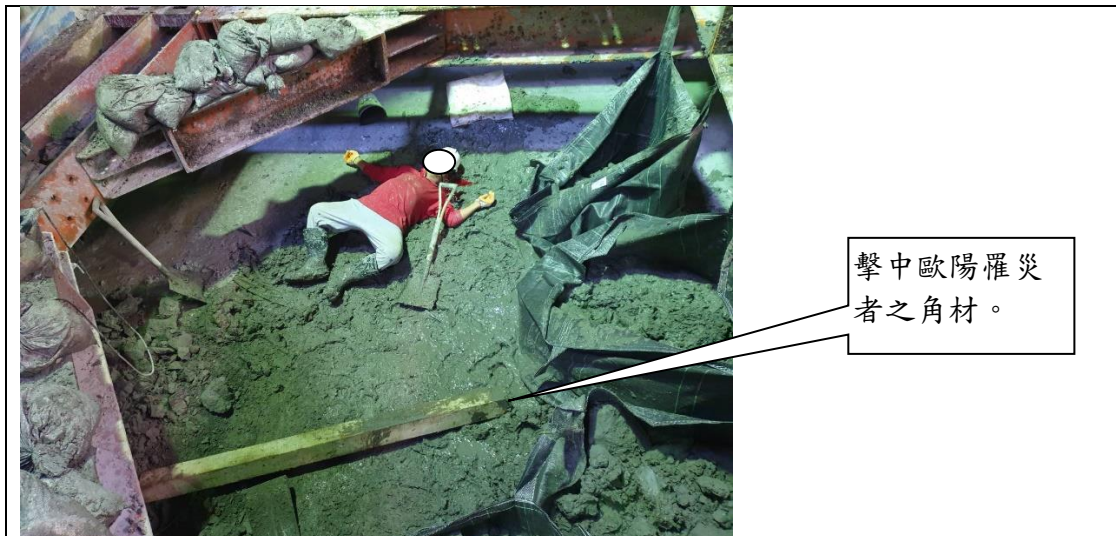
擊中歐陽罹災者之角材。

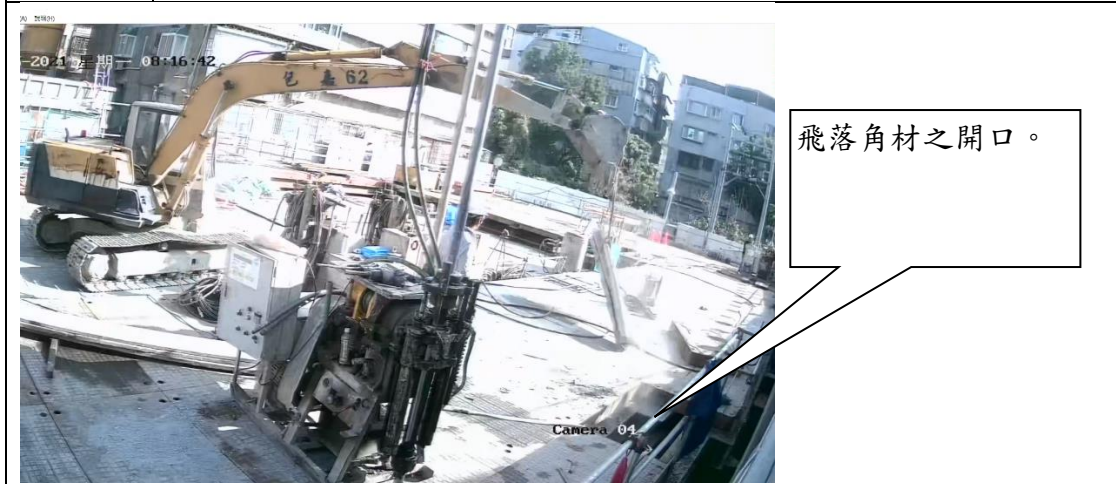
飛落角材之開口。

說明	<p>當時施工構臺上正完成單元地質改良作業，地質改良機械設備已搬離，現況以挖掘機吊掛角材，因觸碰到調整機械設備底座水平之角材（2支角材未固定疊放於構臺上），致角材從移除覆工蓋板之開口飛落至地下室，於飛落過程先是撞擊到支撐，進而擊中歐陽罹災者頭部，經送往臺北榮民總醫院急救，仍於當日不治死亡。</p>
----	---

- (一)雇主對於置放於高處，位能超過 12 公斤·公尺之物件有飛落之虞者，應予以固定之。(營造安全衛生設施標準第 26 條暨職業安全衛生法第 6 條第 1 項第 5 款)。
- (二)雇主對於基樁等施工設備之裝配、解體、變更或移動等作業，應指派專人依安全作業標準指揮勞工作業。(營造安全衛生設施標準第 124 條暨職業安全衛生法第 6 條第 1 項第 5 款)。

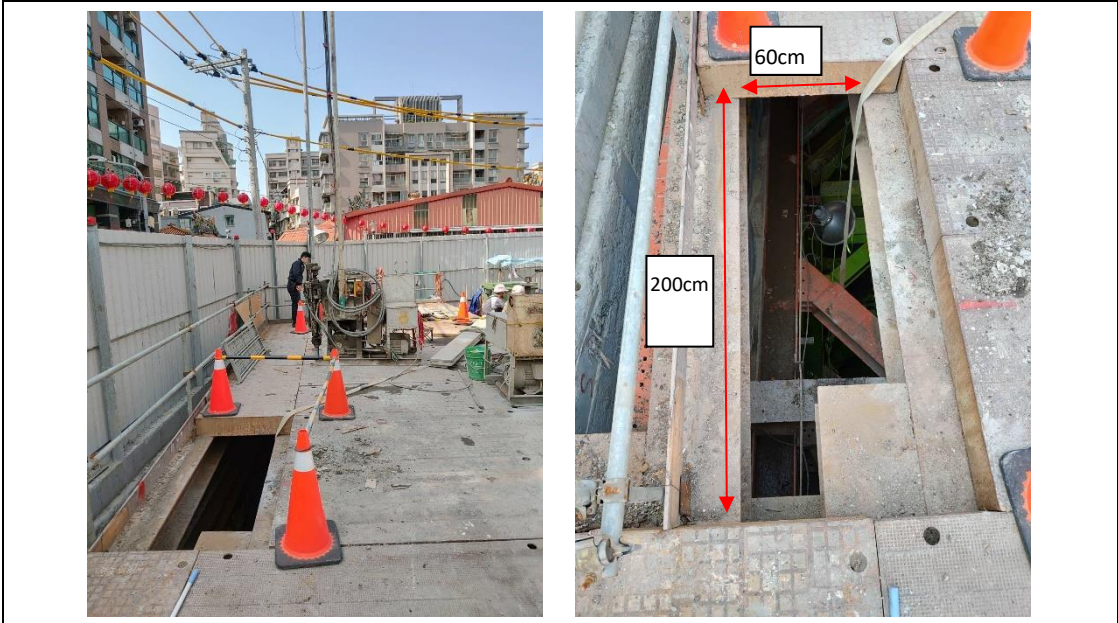
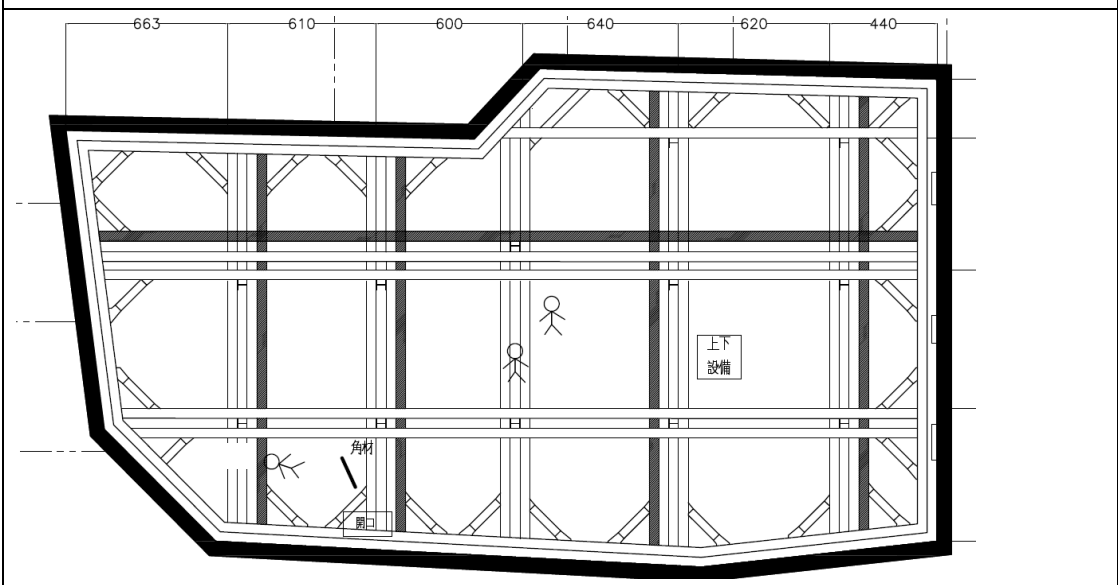
說明	事發地點平面配置圖
----	-----------

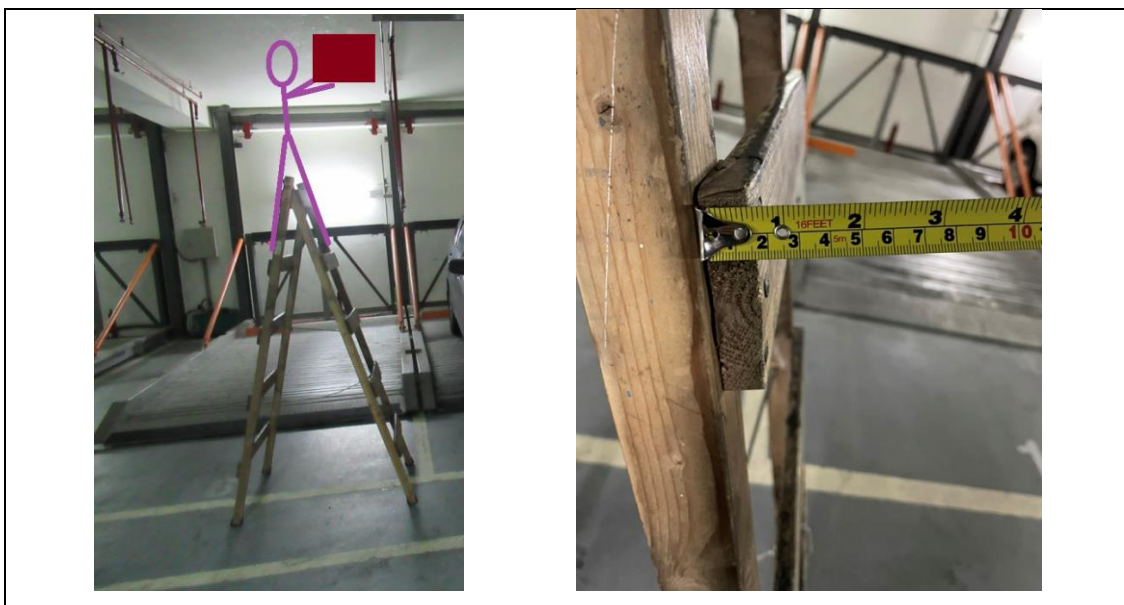
說明

（二）間接原因：使用之合梯未有安全之防滑梯面。

罹災時所用之合梯，踏板寬度1.7公分且無防滑功能。

七、災害防止對策：雇主對於使用之合梯，應符合下列規定：…。四、有安全之防滑梯面。（職業安全衛生設施規則第230條第1項第4款暨職業安全衛生法第6條第1項）

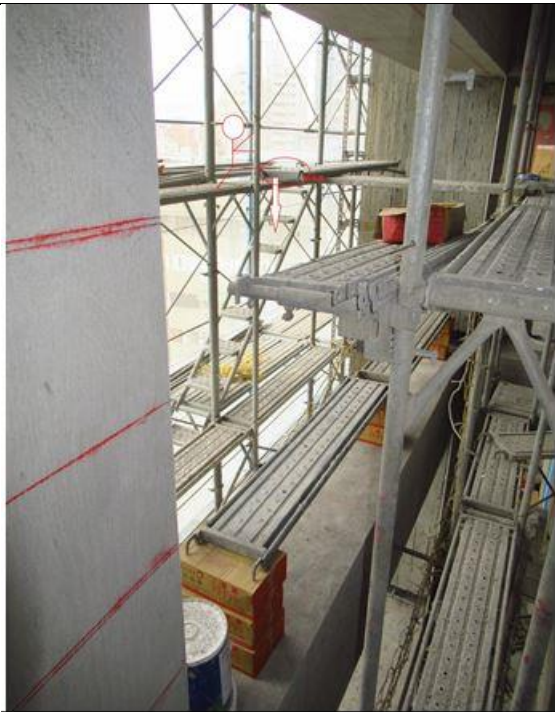
說明	事發現場狀況- 工地13樓西側天井區。

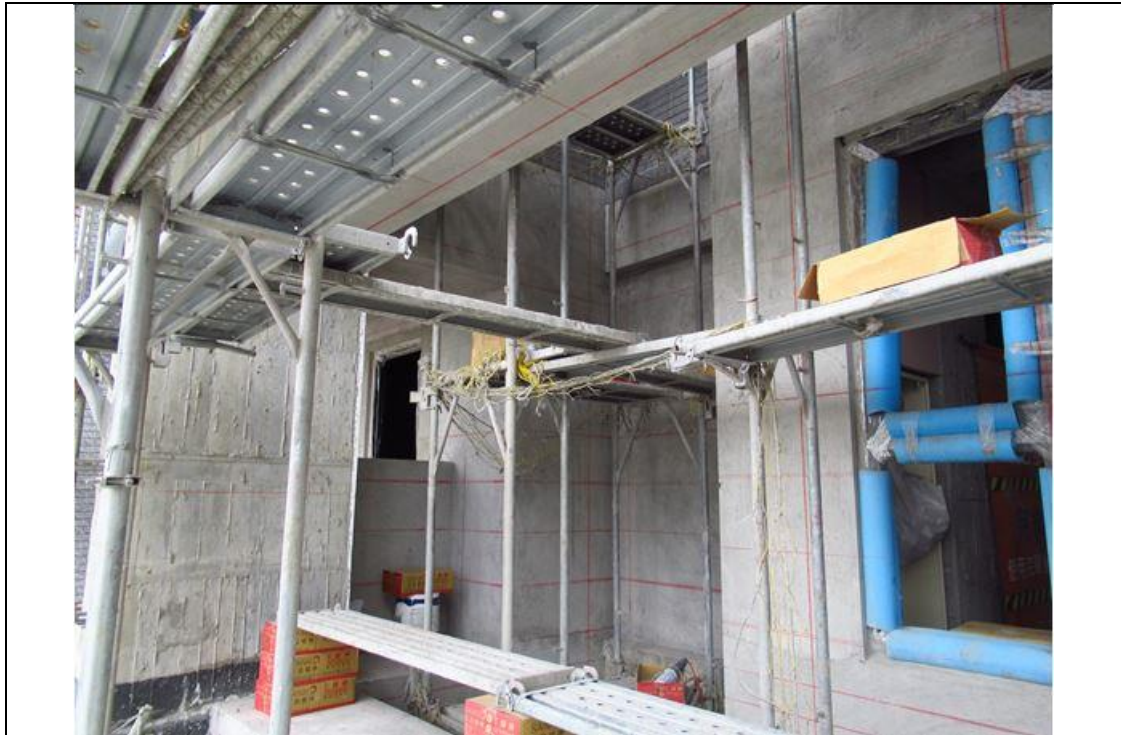
說明

事發現場狀況- 工地13樓西側天井區。

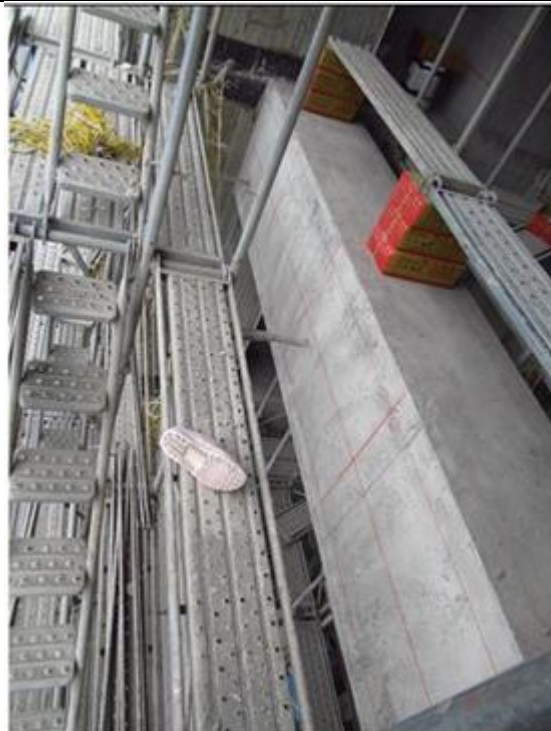
說明

事發現場狀況- 工地13樓西側天井區。

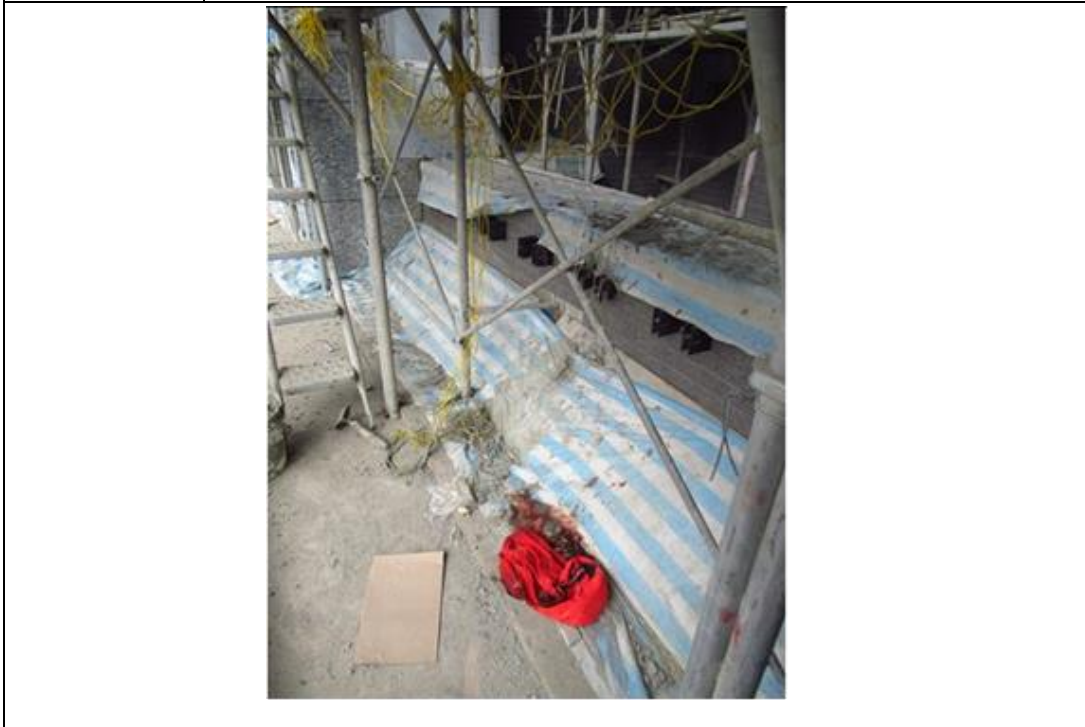
說明	事發現場狀況- 工地8樓西側天井區。
----	--------------------

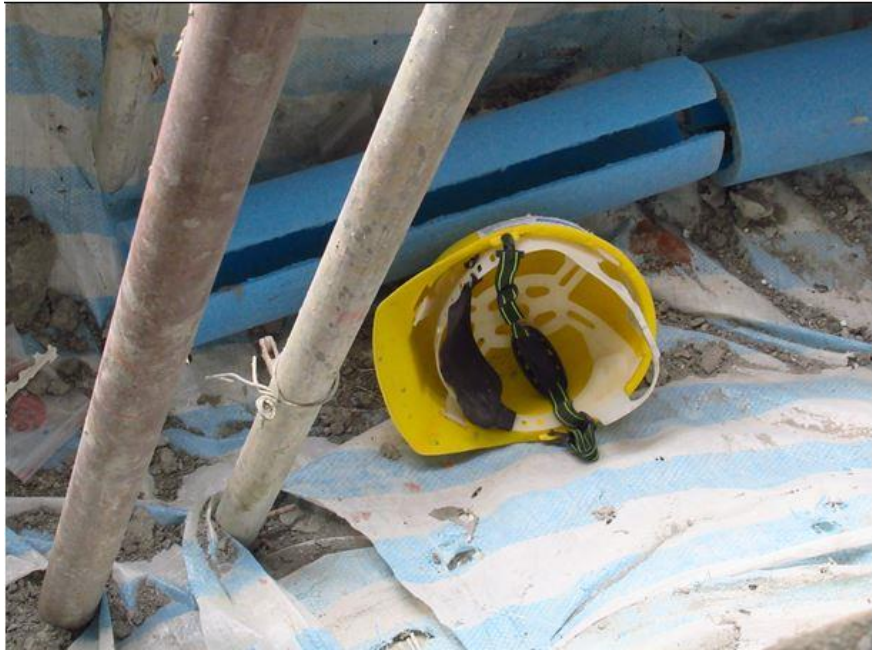
說明

事發現場狀況- 工地8樓西側天井區。

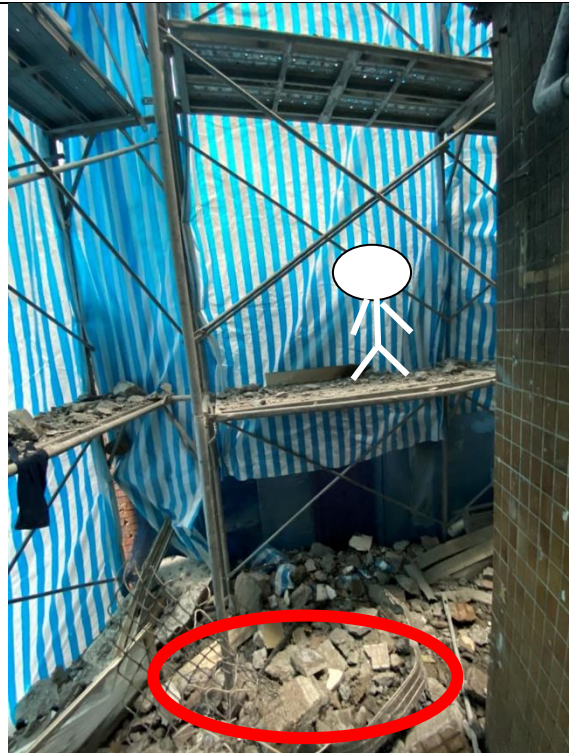
說明

當日鍾罹災勞工要上架從事壁拉桿補強作業，於第 2 層施工架要往第 3 層施工架移動時，因未經由上下設備，攀爬內側施工架交叉拉桿，手未抓穩導致鍾罹災勞工墜落至 1 樓地面，造成背部及右耳受傷。

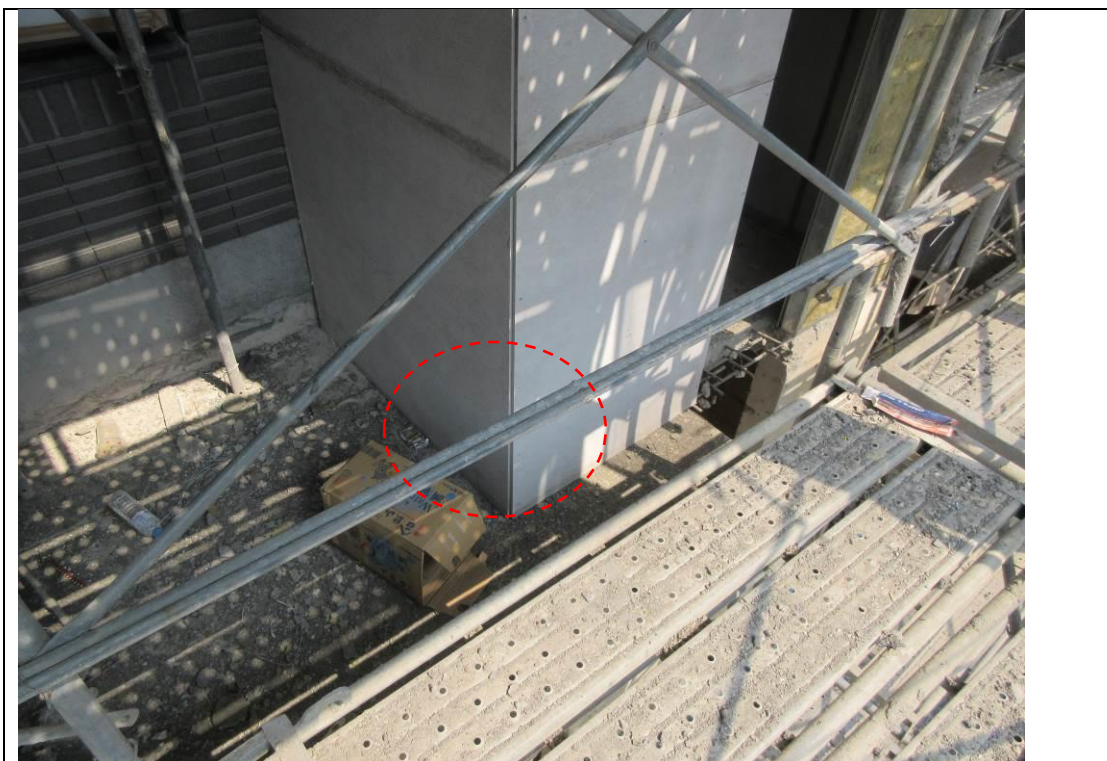
說明一

現場負責人自行將施工架下拉桿拆除。

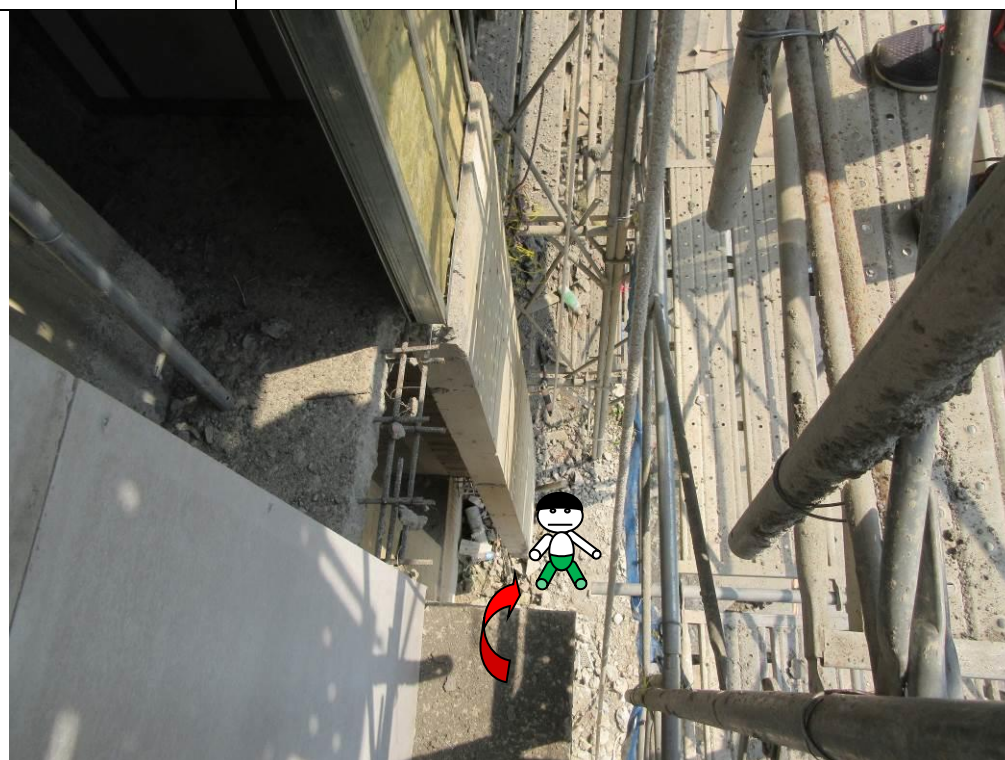
說明二

罹災勞工爬出施工架於平臺搬運工具時，因踩到平臺上砂石而不慎滑倒，罹災勞工自平臺旁開口墜落至1樓地面(高度約3.4公尺)，造成腰部受傷。

(一)雇主對於高度2公尺以上之屋頂、鋼樑、開口部分、階梯、樓梯、坡道、工作臺、擋土牆、擋土支撐、施工構臺、橋樑墩柱及橋樑上部結構、橋臺等場所作業，勞工有遭受墜落危險之虞者，未於該處設置護欄、護蓋或安全網等防護設備。(營造安全衛生設施標準第19條第1項暨職業安全衛生法第6條第1項)。

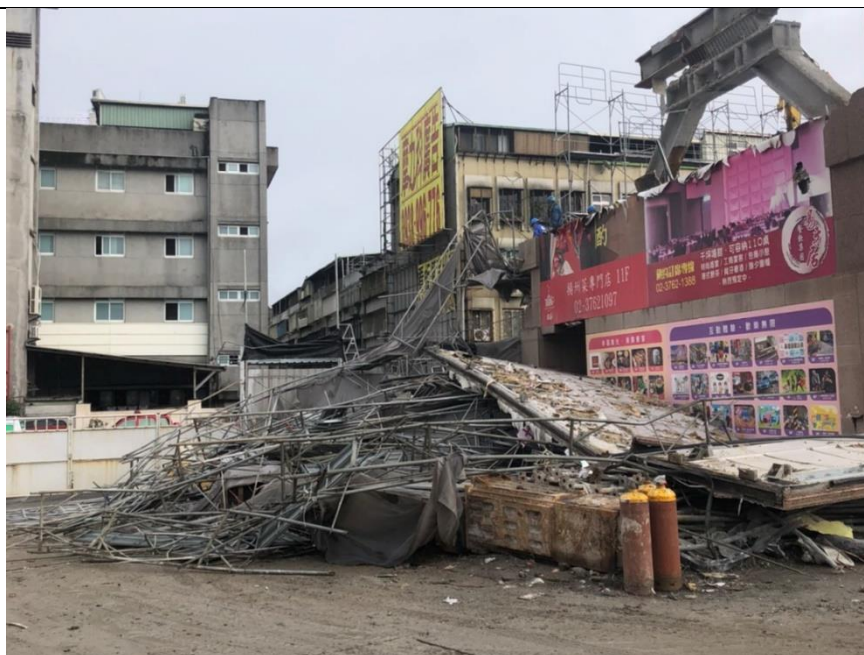
說明一

拆除時原固定於外牆上之鋁包板向外側傾倒，推擠到外側之施工架造成施工架倒塌。

（二）雇主於拆除構造物時，應依下列規定辦理：四、拆除進行中，隨時注意控制拆除構造物之穩定性。六、構造物有飛落、震落之虞者，應優先拆除。十一、拆除區內禁止無關人員進入，並明顯揭示。(營造安全衛生設施標準第157條第4、6、11款暨職業安全衛生法第6條第1項)。

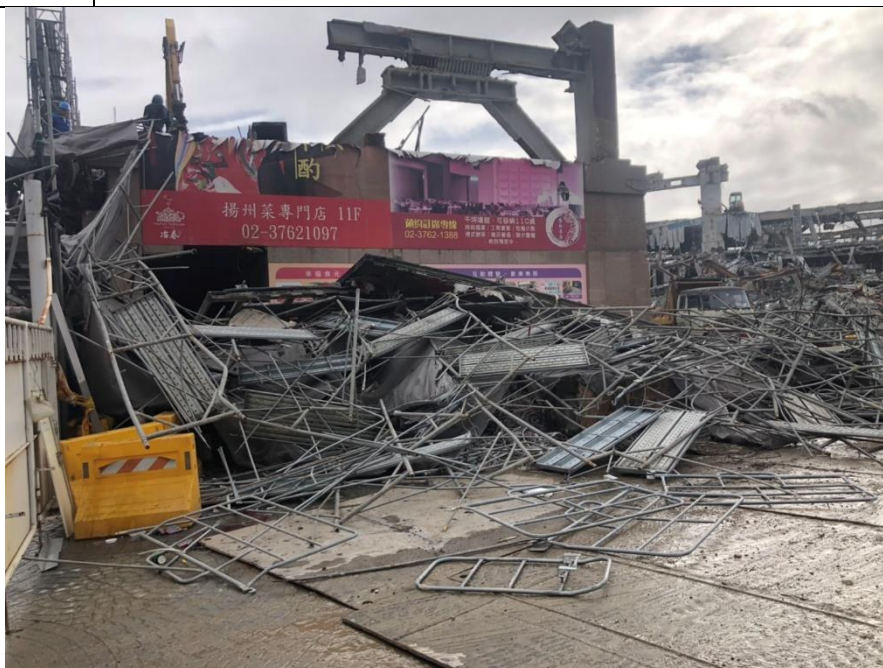
說明二

同上。

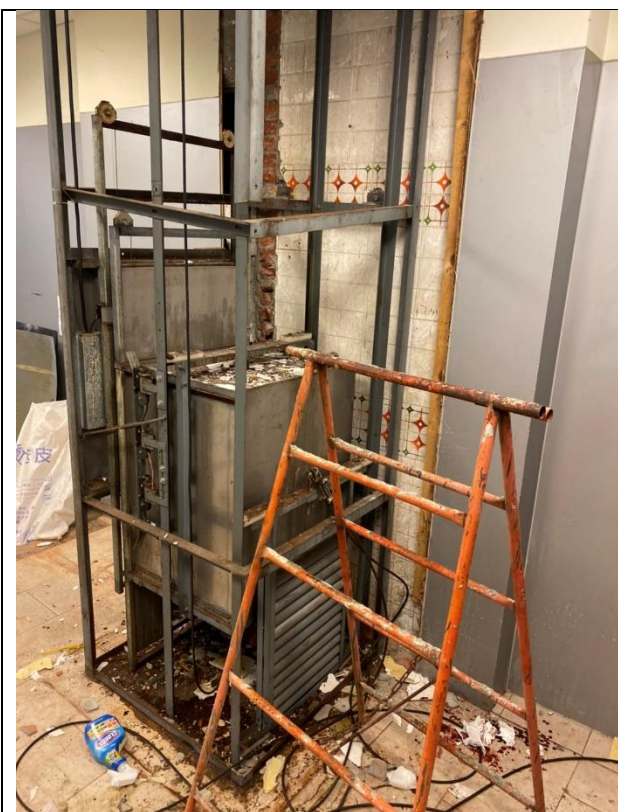
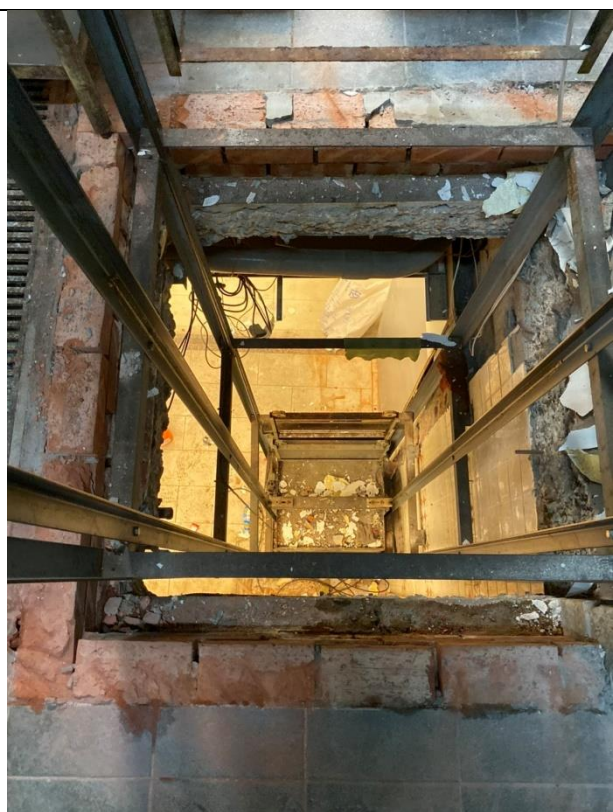
說 明

1. 使用之合梯兩梯腳間無金屬等硬質繫材扣牢，且未有安全之防滑梯面。
2. 工作場所有物體飛落之虞，未設置防止物體飛落之設備，未供給勞工安全帽，並確實戴用。

於一樓使用不符規定合梯進行菜梯角鐵切除作業；二樓尚有未清除完全之瓦礫。

- (一) 雇主對於使用之合梯，應符合下列規定：三、梯腳與地面之角度應在75度以內，且兩梯腳間有金屬等硬質繫材扣牢，腳部有防滑絕緣腳座套。四、有安全之防滑梯面。(職業安全衛生設施規則第230條第1項第3、4款暨職業安全衛生法第6條第1項)。
- (二) 雇主對於工作場所有物體飛落之虞者，應設置防止物體飛落之設備，並供給安全帽等防護具，使勞工戴用。(職業安全衛生設施規則第238條暨職業安全衛生法第6條第1項)。
- (三) 雇主應依規定置安全衛生業務主管及管理人員。(職業安全衛生管理辦法第3條暨職業安全衛生法第23條第1項)。
- (四) 雇主應依事業單位之規模、性質，訂定職業安全衛生管理計畫，要求各級主管及管理、指揮、監督有關人員執行規定之職業安全衛生管理事項；勞工人數在30人以下之事業單位，得以安全衛生管理執行紀錄或文件代替職業安全衛生管理計畫。(職業安全衛生管理辦法第12條之1第1項暨職業安全衛生法第23條第1項)。
- (五) 雇主使勞工從事營造作業時，應就建築物之拆除作業，使該勞工就其作業有關事項實施檢點。(職業安全衛生管理辦法第67條第8款暨職業安全衛生法第23條第1項)。
- (六) 雇主對新僱勞工或在職勞工於變更工作前，應使其接受適於各該工作必要之一般安全衛生教育訓練。(職業安全衛生教育訓練規則第16條第1項暨職業安全衛生法第32條第1項)。
- (七) 雇主應依本法及相關規定會同勞工代表訂定適合其需要之安全衛生工作守則，報經勞動檢查機構備查後，公告實施。(職業安全衛生法第34條第1項)。
