臺北市職業災害案實錄彙編

第 32 期

2017.01.01-2017.03.31

臺北市勞動檢查處編印

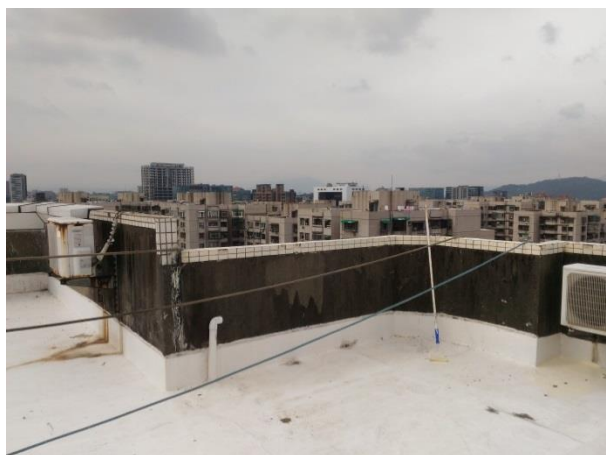
106年2月5日上午11時許，○○公司勞工謝○○(罹災者)與雇主林○○於本市松山區復興北路○○號大樓使用繩索方式進行外牆磁磚漆防水膠作業，惟該作業中疑似未確實將安全帶鉤掛於防墜器及安全繩上，便坐上吊板準備工作，罹災者謝○○不慎從約15層樓高度墜落至2樓平台當場死亡。另本處將加強巡檢本市高空繩索作業，如有違反關法令情事將予以停工處分並裁處罰鍰作業。

說明：作業勞工使用繩索垂降器具情形。

- 1、工作者於進入操作區域前，應完成所有配備安全檢查，並先於固定點架妥工作繩及安全繩，將所有高空工作用的人身安全配備著裝完畢，連結至工作繩及安全繩上才可進行工作(如設置獨立輔助救命繩及防墜器，並將安全帶鉤掛於防墜裝置上)。
- 2、雇主應事先觀察建物地形並選擇適當作業方式，譬如:使用吊籠、移動式起重機搭乘設備、架設施工架或其他方法設置工作台。
- 3、雇主應使勞工接受適合於各該工作必要之安全衛生教育訓練(高空繩索作業教育訓練)。
- 4、雇主對於在高度二公尺以上之處所進行作業，勞工有墜落之虞者應使勞工使用安全帶及其他必要之防護具。
- 5、事業單位如有進行外牆作業建議於輕質屋頂與施工架及吊籠通報作業系統事先通報勞動檢查處。

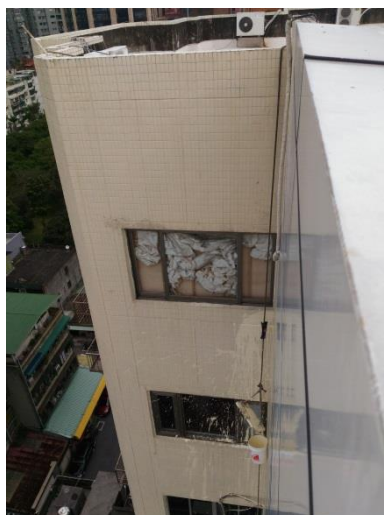
說明：作業勞工墜落現場及現場情形。

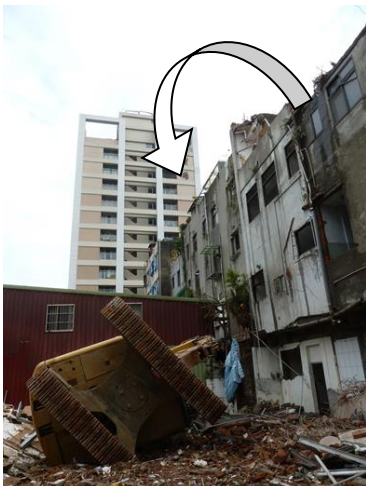
106年3月1日上午11時許，本市大同區民權西路某民宅正進行建物拆除工程，施工單位於4樓頂板使用大鋼牙重機械進行樓板破碎作業，因4樓頂板無法承受大鋼牙重機械之重量，導致4樓頂板塌陷，造成大鋼牙重機械自4樓頂板墜落至1樓地面，過程中駕駛被拋飛出來，墜落到1樓地面(落距約13.4公尺)，經送往財團法人馬偕紀念醫院急救，仍不治死亡。

說明：大鋼牙重機械自4樓頂板墜落至1樓地面。

- 1、雇主使勞工於營造工程工作場所作業前，應指派所僱之職業安全衛生人員或專任工程人員等專業人員，實施危害調查、評估，並採適當防護設施，以防止職業災害之發生。
- 2、雇主於拆除構造物前，應依下列規定辦理：一、檢查預定拆除之各構件。二、對不穩定部分，應予支撐穩固。
- 3、雇主於拆除構造物時，應依下列規定辦理：拆除進行中，隨時注意控制拆除構造物之穩定性。
- 4、雇主對於車輛系營建機械，如作業時有因該機械翻落、表土崩塌等危害勞工之虞者，應於事先調查該作業場所之地質、地形狀況等，適當決定下列事項或採必要措施。

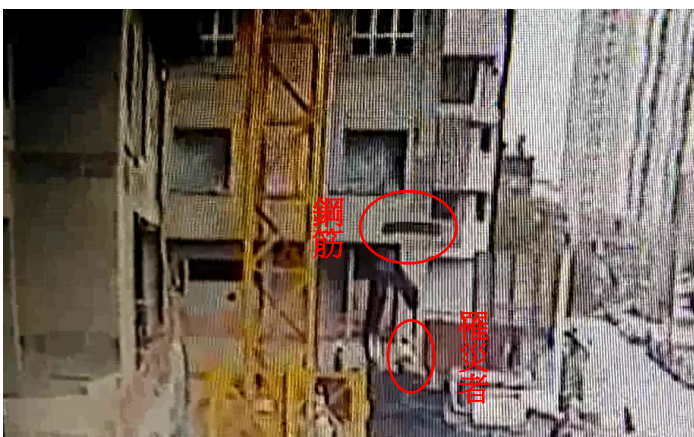
106年3月21日8時38分許，於本市興○路和木○路口某工地進行鋼筋吊掛作業，當時○○公司勞工陳○○(罹災者)將鋼筋綑綁後，再由○○有限公司所僱固定式起重機(塔吊)操作手(具操作手合格證)進行鋼筋吊掛作業，鋼筋於吊掛途中，疑似因吊掛組失速下滑，導致鉤頭及吊掛物快速垂直落降，而罹災者當時正站在吊掛物下方，不幸遭鋼筋直接砸中，立即送往萬芳醫院救治，於9時50分許宣告不治。

說明：當時作業情形。

- 1、起重機具之運轉時，應採取防止吊舉物通過人員上方及防止人員進入吊舉物下方之設備或措施。
- 2、固定式起重機（塔吊）每日作業前須確實進行各項裝置之自主檢點。
- 3、當吊舉物吊起時，若作業區域腹地夠大，操作手應將其操作遠離附近相關作業人員，以避免有物體飛落之風險。

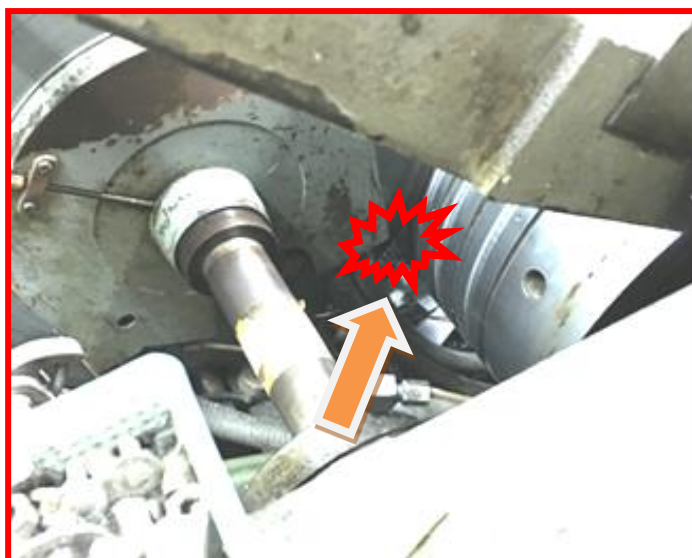
106年1月16日8時37分許，某印刷公司所僱勞工於操作印刷機時，發覺紙張歪斜，在印刷機尚在運轉下抽離紙張，遭導輪夾傷右手食指，致該食指遠位指節半截受損。後送臺大醫院救治，傷口處理後先住院觀察。

說明：箭頭所指處為捲夾點。

印刷機有許多切割、旋轉、捲入的運作型態，勞工操作時發現機器或物料有需要調整或清理時，務必先停止機器運轉及送料後再動作，避免與運作中的機器接觸而造成不可逆的傷害。雇主除耳提面命外，可利用相關案例宣導，加深操作人員印象，避免類似災害發生。

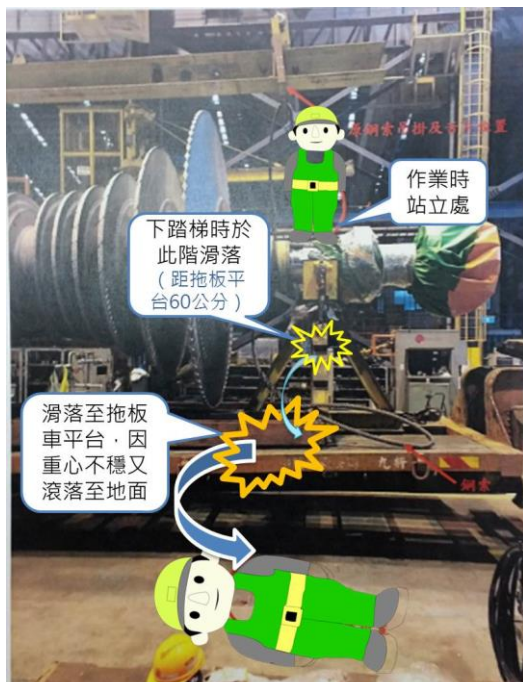
106年2月2日14點10分許，某電力供應業者之修護單位勞工執行汽機轉子吊掛裝車作業，當固定式起重機將轉子吊掛於拖板車上後，傷者攀登至轉子軸頸處按壓吊架之舌片卸除鋼索後，欲從轉子支撐架往下走至拖板車上，因支撐架之踏梯無扶手，傷者扶住鋼索從踏梯上走下時，重心不穩，滑落至拖板車平台後，再滾落地面，致右手腕骨折、右腳撕裂傷及門牙斷裂。後送北醫縫合治療後即返家休養。

說明：事發過程。

在有墜落、滾落之虞的作業場所執行職務時，不可抱持著因作業時間短暫，即可忽略有墜落發生之可能性。若因作業之多樣性、臨時性或急迫性，無法立即提供適當之安全上下設備，雇主仍應使勞工使用防墜器等相關防護設備。

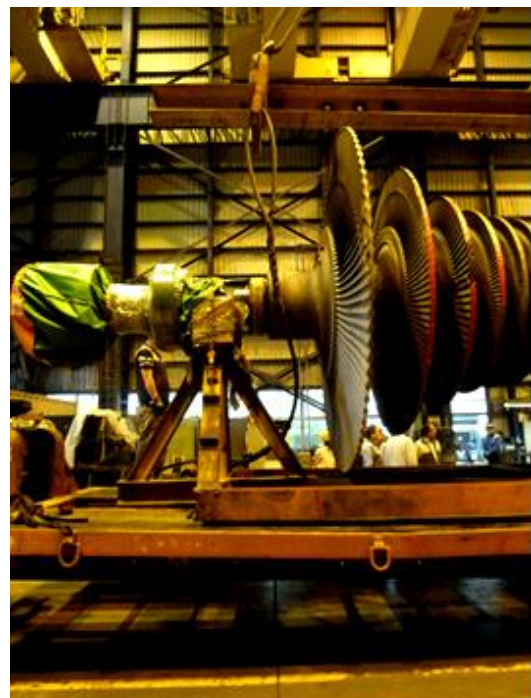
說明：事發現場。

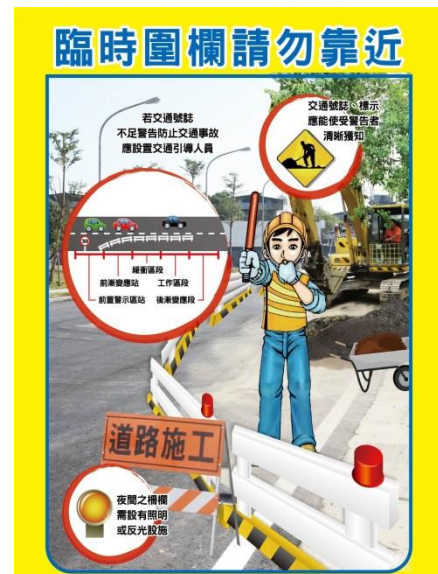
說明：使用道路作業之工作場所，為防止車輛突入等引起之危害，應依規定設置能使受警告者清晰獲知之交通號誌、標示。

- 1、對於使用道路作業有導致交通事故之虞之工作場所，應依規定設置能使受警告者清晰獲知之交通號誌、標示。
- 2、對於勞工從事道路作業時，為防止車輛突入等引起之危害，應於適當處所設置交通引導人員。
