# PCCP 管線渦電流檢測實務應用探討

本文以北投幹線(北投加壓站~雙溪橋前)φ1500mm 鋼襯預力混凝土管線(PCCP

檢測委託專業服務案例(下稱本案)，介紹 PCCP 管線渦電流非破壞檢測必須考量之因素及本案實質作業內容，作為未來該類工程實務應用之參考及依據。

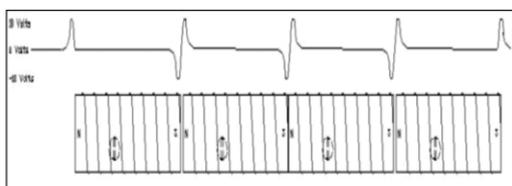
圖 1 隨線圈長度而漸減之波形圖

應預力鋼線產生的磁場。本案受委託廠商橋豐公司(以下簡稱廠商)係採用加拿大Pure公司 PipeWalker 設備，渦電流處理器即時輸出的資訊，為其偵測器通過管線所獲得回應的時域圖，圖表的長軸代表時間，振幅則代表(+/-)直流伏特。因跨越距離受到磁場被線圈擾亂的限制，當線圈較長時，如 PCCP 管段，擾動的現象將隨線圈(管段)長度而漸減，將產生波形如圖 1(正常波形)。

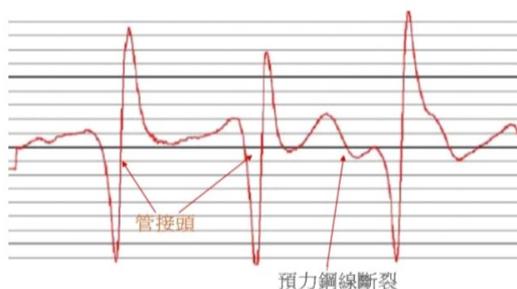
圖 2 異常信號

根據採集每段管段的磁場信號，識別因鋼線斷裂區域引起的異常信號，如圖 2。異常信號的各種參數(波長、波幅和相位偏移等)透過評價與異常相關的各種特性(例如長度、幅度及相位偏移等)，推估斷線數量。該檢測方法能夠量化斷線數量，可進行評估管線安全狀態。

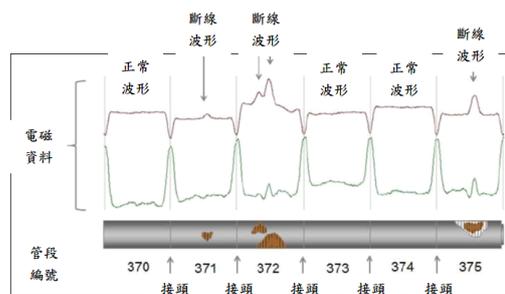
圖 3 電磁信號與管線狀況比對說明圖

預力鋼線以螺旋方式纏繞於 PCCP 管內，感應電流於管體鋼線內產生磁場，鋼線斷裂處將造成磁場的不規則現象，PipeWalker 藉此接收訊號並定位異常點，如圖 3。

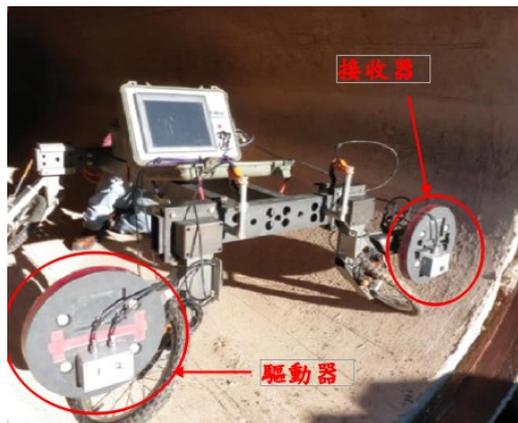
圖 4 檢測設備

在 PipeWalker 設備中，包含一組螺旋線圈用以產生驅動力場，假如線圈被置於管線的中間點(或起拱線)，等同於在管線的上半部與下半部產生電流，此時並無磁場產生。當驅動線圈輕微上升或下降時電場無法平衡，於是在預力鋼線中產生磁場變化。

接收器是由另一組線圈組合，沿線圈的口徑透過一條來自驅動器軸向的

線，確定驅動力場所產生的電通量對接收器是平衡的，為零輸入。但假如接收器被置於靠近管壁處，那所有的磁場均可被偵測。PipeWalker 處理器可對磁場的極性、強度、時間直接進行量測並過濾部份無變化的磁場，檢測設備如圖 4。

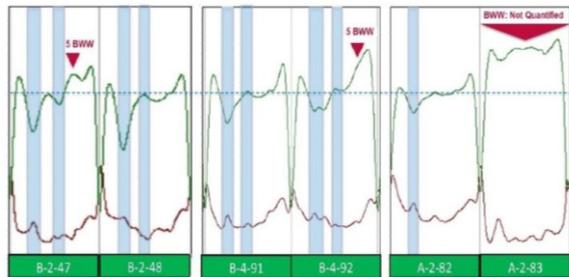
圖 5 斷線管道檢測波形圖

判斷依據接收信號的振幅及其相位，建立分析曲線與檢測曲線，檢測曲線建立基礎除現場渦電流檢測紀錄，還需與工程師不斷溝通、討論並得到所有能提供之相關資料，應用各種判讀分析之計算方法得到最後結果，檢測波形如圖 5。

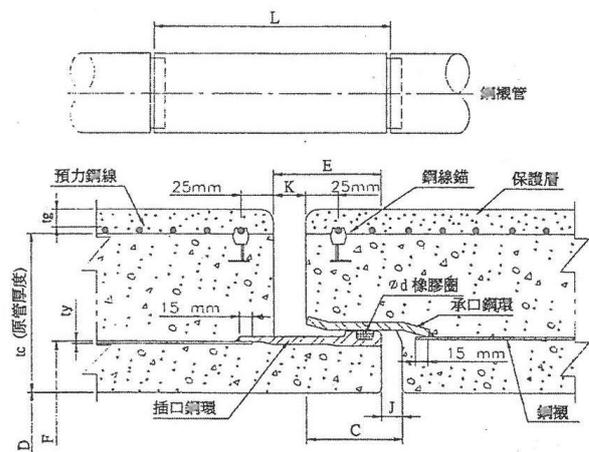
圖 6 PCCP 管結構圖

本案採用渦電流檢測北投幹線之北投加壓站~雙溪橋前範圍內的自來水送水管，管道類型為φ1500mm 的埋入型鋼襯預力混凝土管(PCCP)，管材係由○○水泥製品有限公司於 1987 年生產製造，北水處負責營運管理，表 4 為 PCCP 管材結構參數、圖 6 為 PCCP 管結構圖。

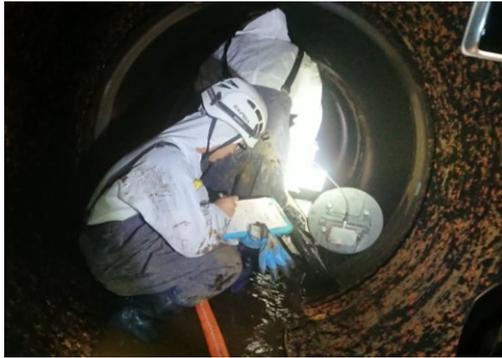
圖 7 現場檢測情形

支長 5m，總長度累計 2.15 km，結果顯示訊號異常者共 15 支，分為斷線異常、訊號異常無斷線、疑似管道等級變化無斷線等 3 類，其中有斷線異常者 3 支，無斷線異常者 12 支，現場檢測情形如圖 7，斷線異常管線位置示意圖如圖 8。

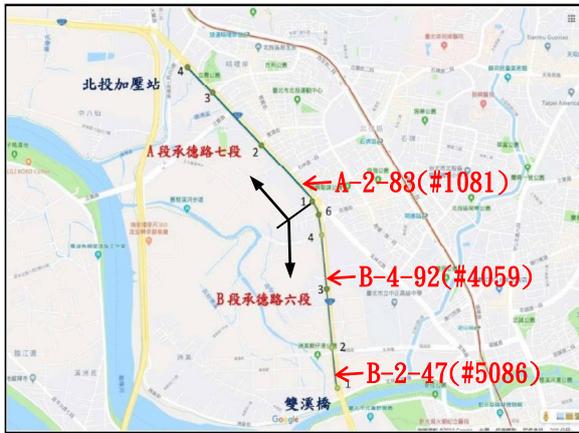
圖 8 斷線異常管線位置示意圖

本案渦電流檢測系統僅能就檢測當時 PCCP 管的狀況預估其健康情形及安全性，依現階段渦電流檢測結果、管內目視檢查及敲擊聽音施作結果分析，管線編號 B-4-92 及 B-2-47 受損管道斷線數量判讀皆為 5 根，廠商評估此 2 支斷線程度尚未影響結構安全；另管線編號 A-2-83 無法判斷實際受損斷線數量，經比對此管道目視檢查沒有明顯裂痕、裂縫及孔洞跡象，敲擊聽音結果亦是無空洞聲，相鄰連接之 PCCP 管渦電流檢測結果皆為正常，後續廠商並以有限元分析(FEA)綜合研判，管道應為完整鋼線間隔少量斷線，但整段檢測訊號因斷線間隔多處而呈現異常，而不是大量斷線狀態，以目前工作壓力約 2kg/cm<sup>2</sup> 操作之條件下，以及考慮水錘壓力，評估應暫無影響結構安全，惟相關檢測判讀結果尚待進一步探討。

上述 3 支斷線管道，其位置皆為單獨非鄰近狀態，未來若經評估驗證需修復，廠商建議修繕方案以局部修復單支修繕較為適宜，所需經費較低且較易達成修繕目標。

常見的局部修復單支修繕方案有一般明挖更換鋼管、外部施加預應力、FRP/碳纖維內部修繕工法等工法；區段翻修修繕方案有 GFRP 板塊工法、反轉內襯工法等方案，惟各項修繕方案尚需多方考量評估可行方案，避免影響民生用水及交通衝擊等

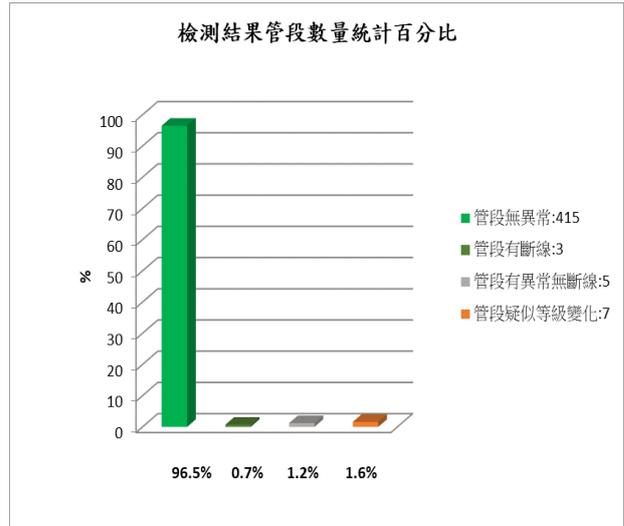
圖 9 檢測結果百分比圖

廠商檢測結果分析以百分比呈現，北投幹線（北投加壓站~雙溪橋前）共有 96.5 % 呈現管道無異常、0.7 % 呈現管道有斷線訊號、1.2 % 管道有異常無斷線、1.6 % 管道疑似等級變化，詳圖 9 檢測結果百分比圖及表 5 檢測管道彙總表。
