勞工安全衛生設施規則圖例解說

壹、前言

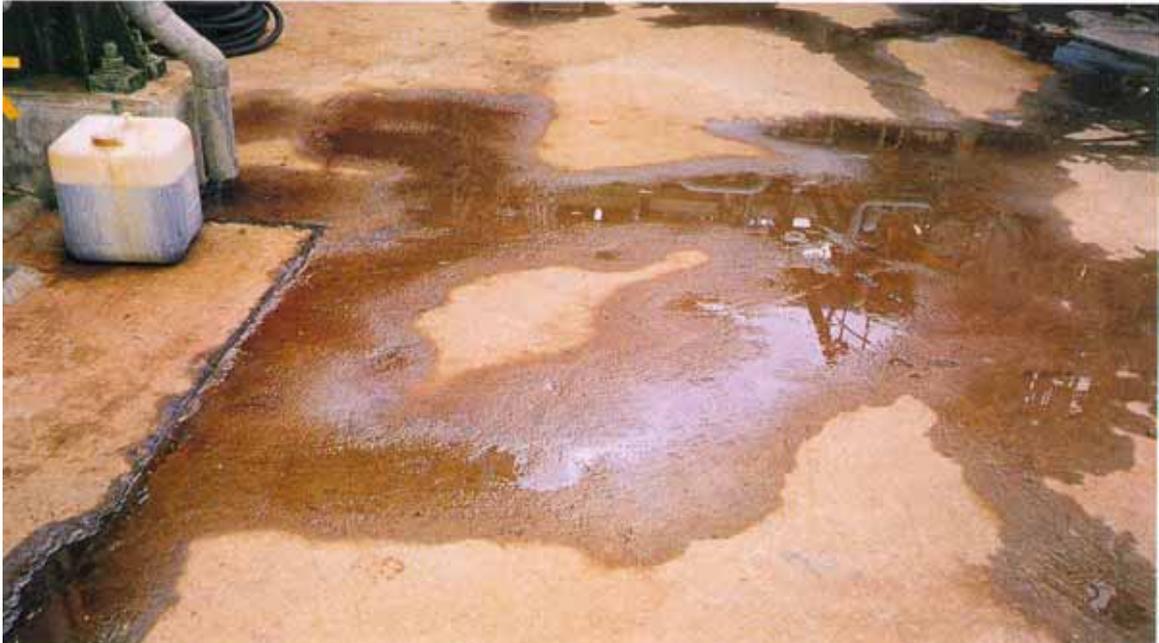
條文：	勞工安全衛生設施規則第二十一條
內容：	對於勞工工作場所之通道、地板、階梯，應保持不致使勞工跌倒、滑倒、踩傷等之安全狀態，或採取必要之預防措施。
相片

說明：	工作廠所通道濕滑易使勞工跌倒。
相片

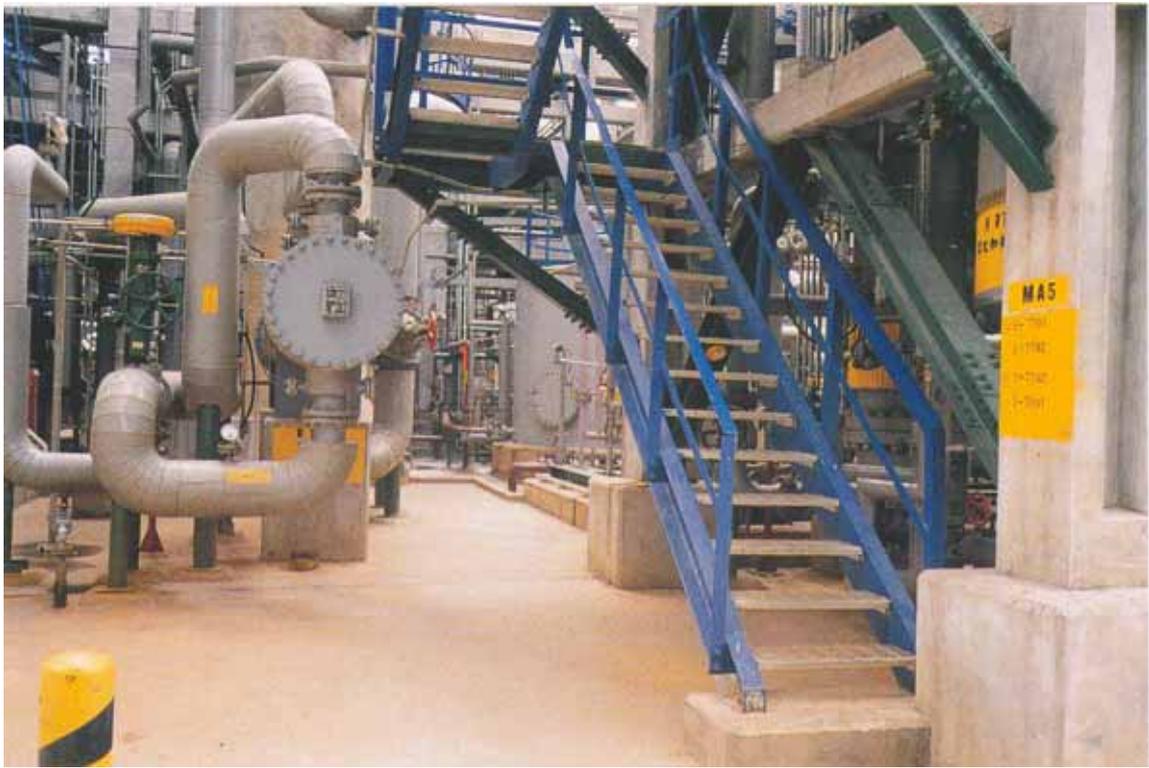
條文：	勞工安全衛生設施規則第二十九條
內容：	對於工作用階梯之設置，其寬度不得小於 56 公分、斜度不得大於 60 度、梯級面深度不得小於十五公分。
相片

說明：	合格之工作用階梯。

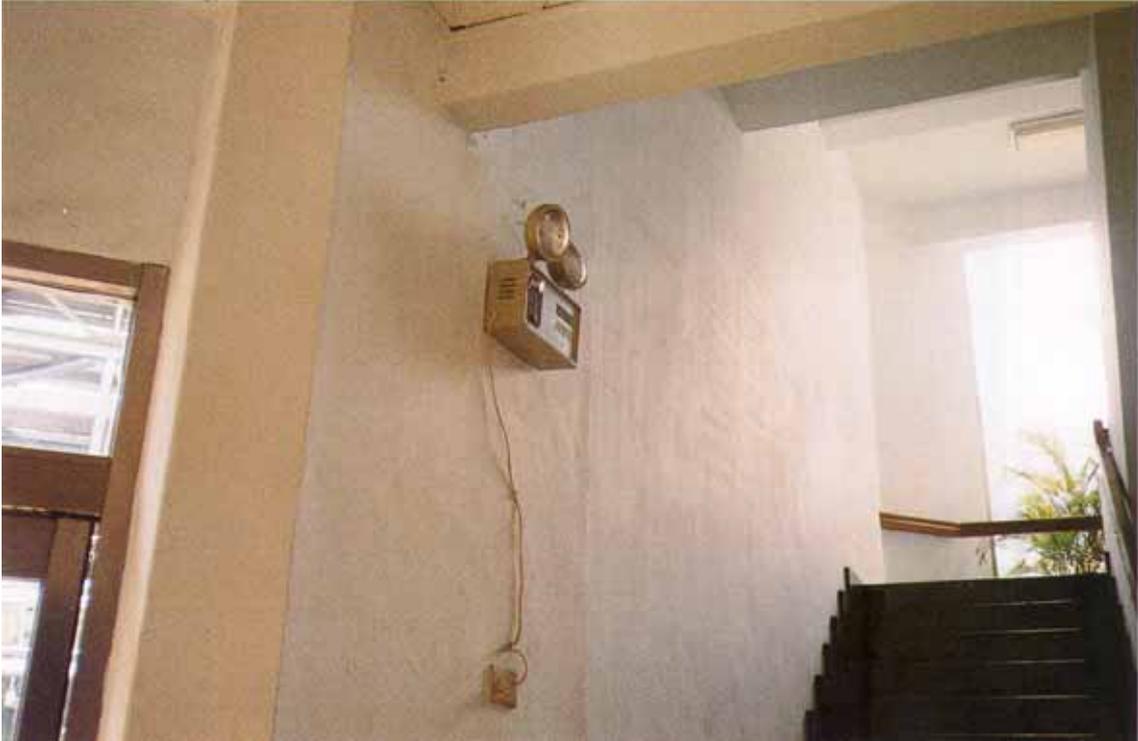
說明：	安全梯設置緊急照明系統。

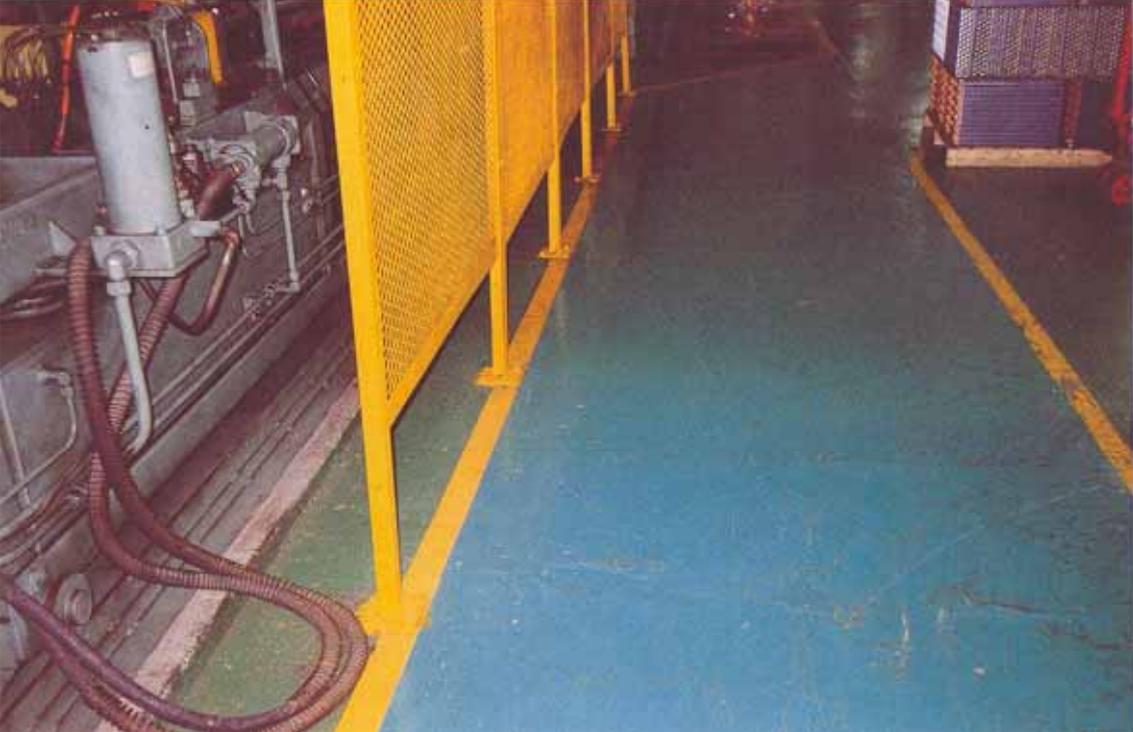
說明：	室內工作場所各機械間或其他設備通道逾八十公分。

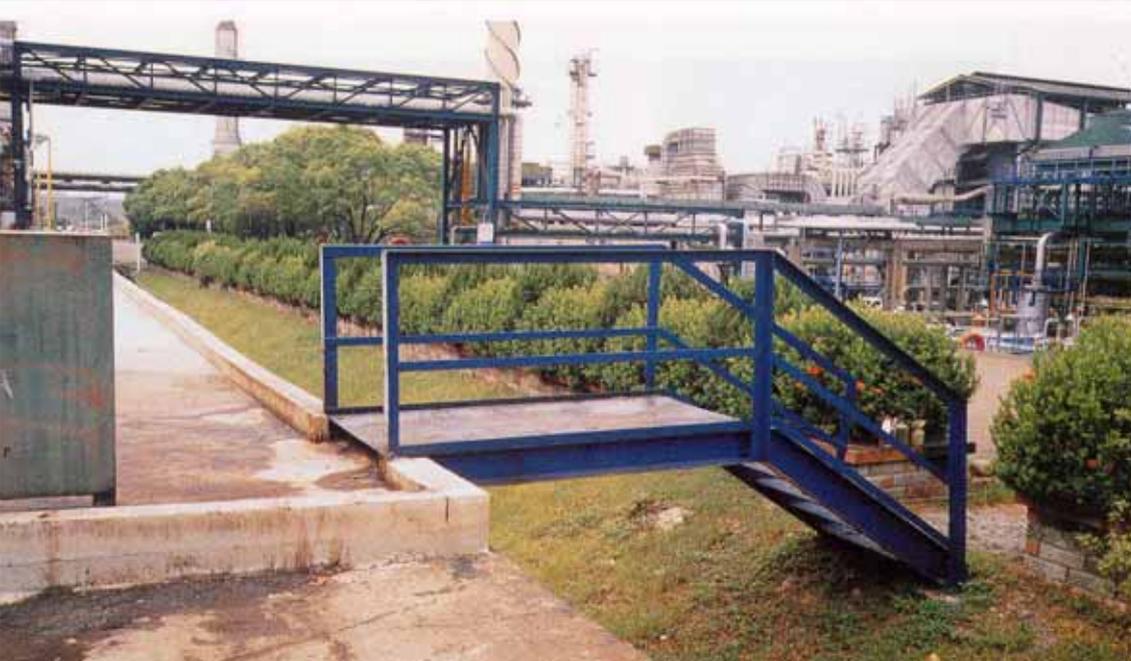
說明：	對於架設之通道，傾斜超過十五度以上，設置踏條或採取防止溜滑之措施、有墜落之虞場所應置備高度九十公分以上之堅固扶手。

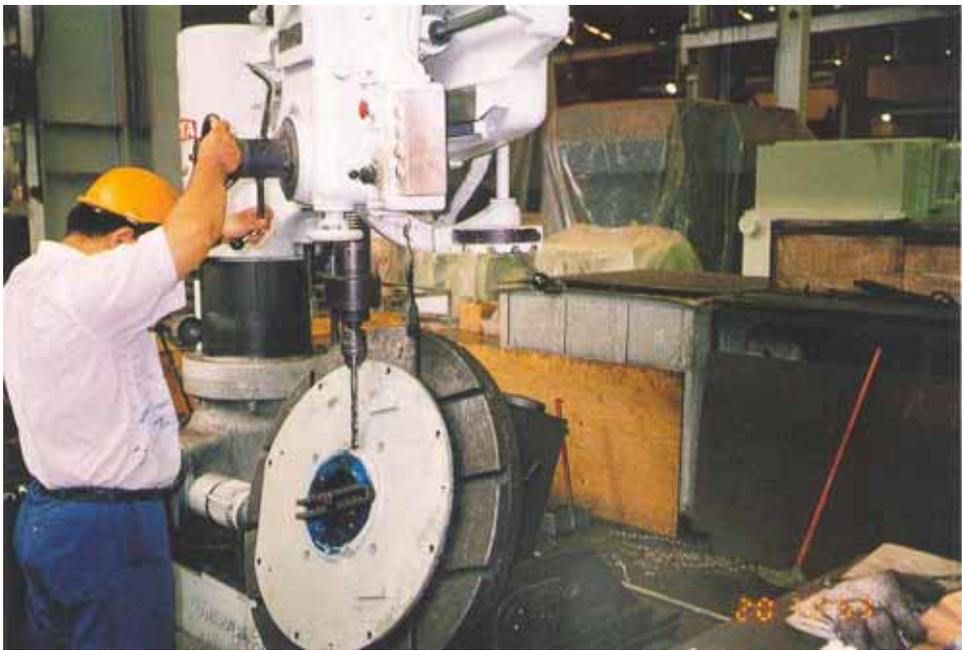
A photograph showing a male worker in a white short-sleeved shirt and blue trousers operating a large industrial drilling machine. He is wearing a yellow hard hat and is focused on adjusting a part of the machine. The machine is a large, complex piece of equipment with a prominent circular opening. The background shows a typical industrial workshop environment with various tools and equipment.
說明：	鑽孔機作業，勞工手指有觸及之虞者，不得使用手套。

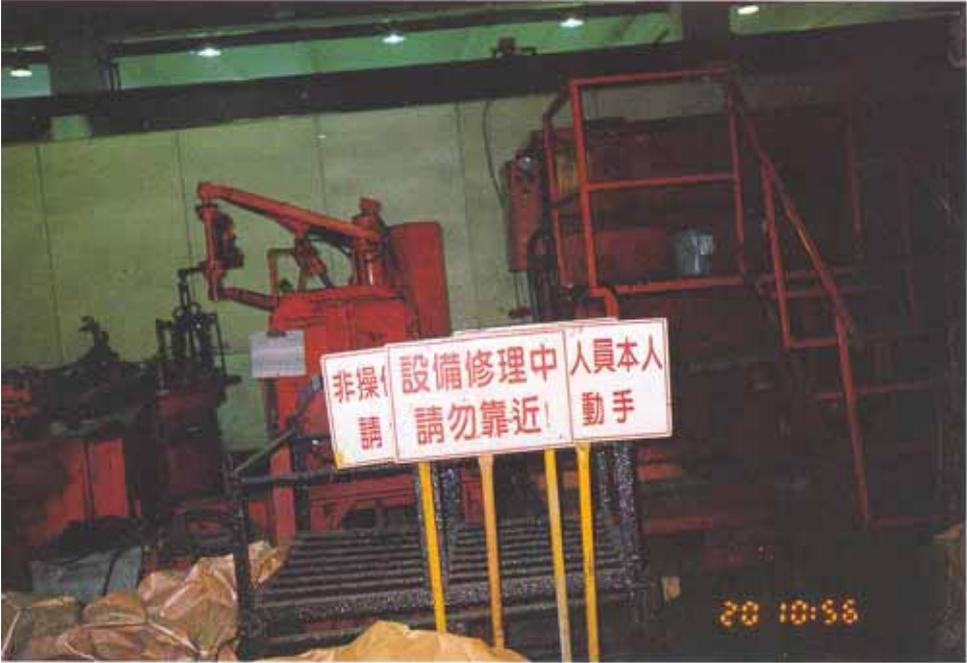
說明：	機械之掃除、上油、檢查、修理或調整有導致危害勞工之虞者，除機械停止運轉外，為防止他人操作該機械之啟動裝置，並採取設置標示措施。

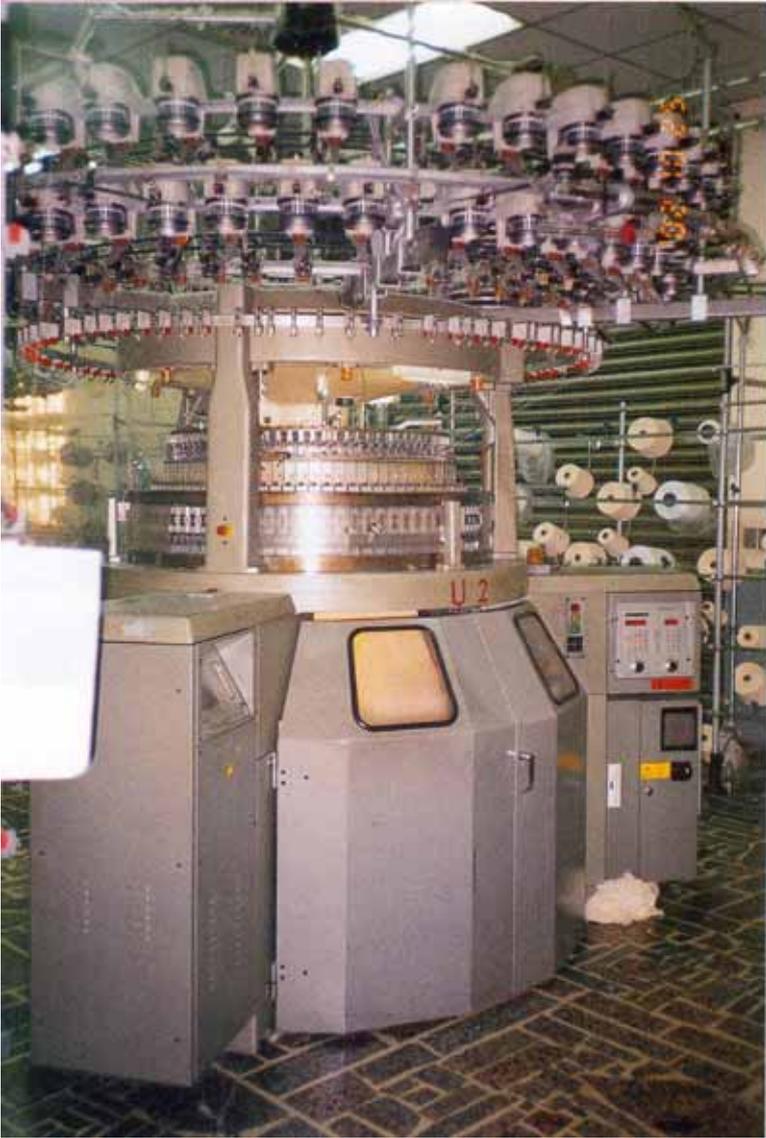
說明：	針織機高速迴轉部分慣性較易發生危害之虞者，已裝置護罩安全裝置。

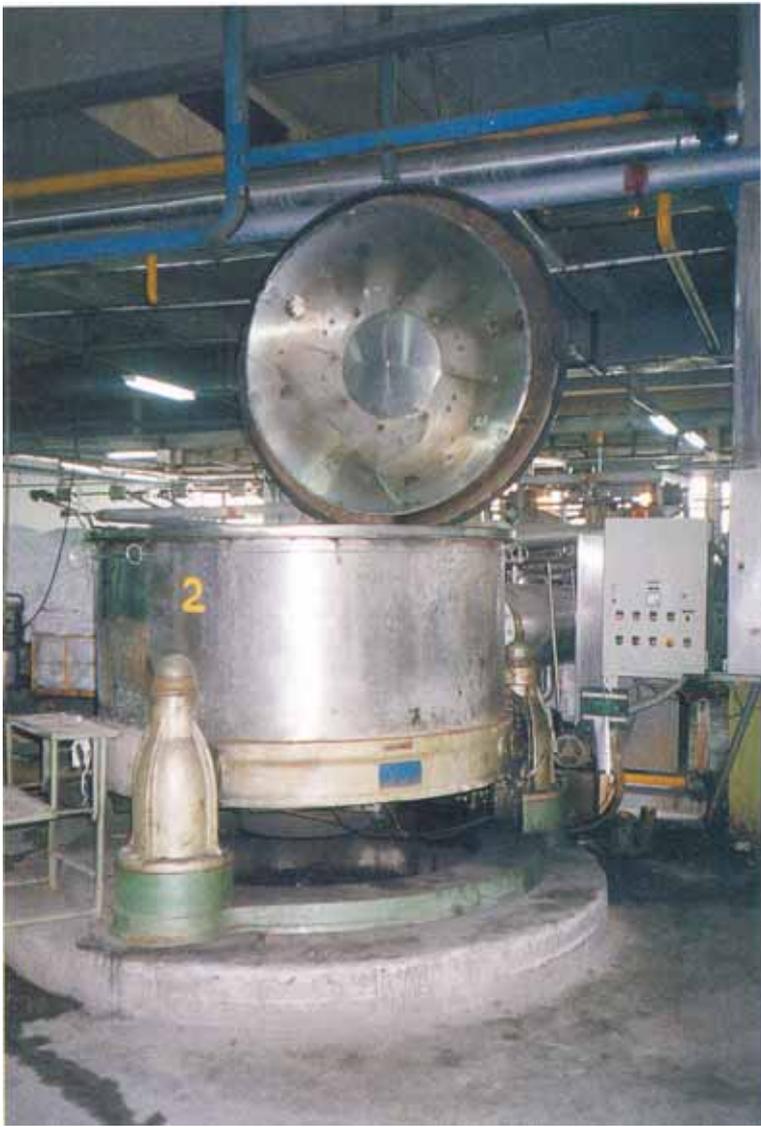
A photograph of a large industrial centrifuge machine in a factory setting. The machine is cylindrical with a large circular cover on top. The cover is slightly ajar, revealing the interior. The machine is mounted on a concrete base. There are various pipes and electrical conduits visible in the background. A yellow number '2' is visible on the side of the machine. The lighting is industrial, with overhead lights.
說明：	離心機械，已裝置覆蓋及連鎖裝置。

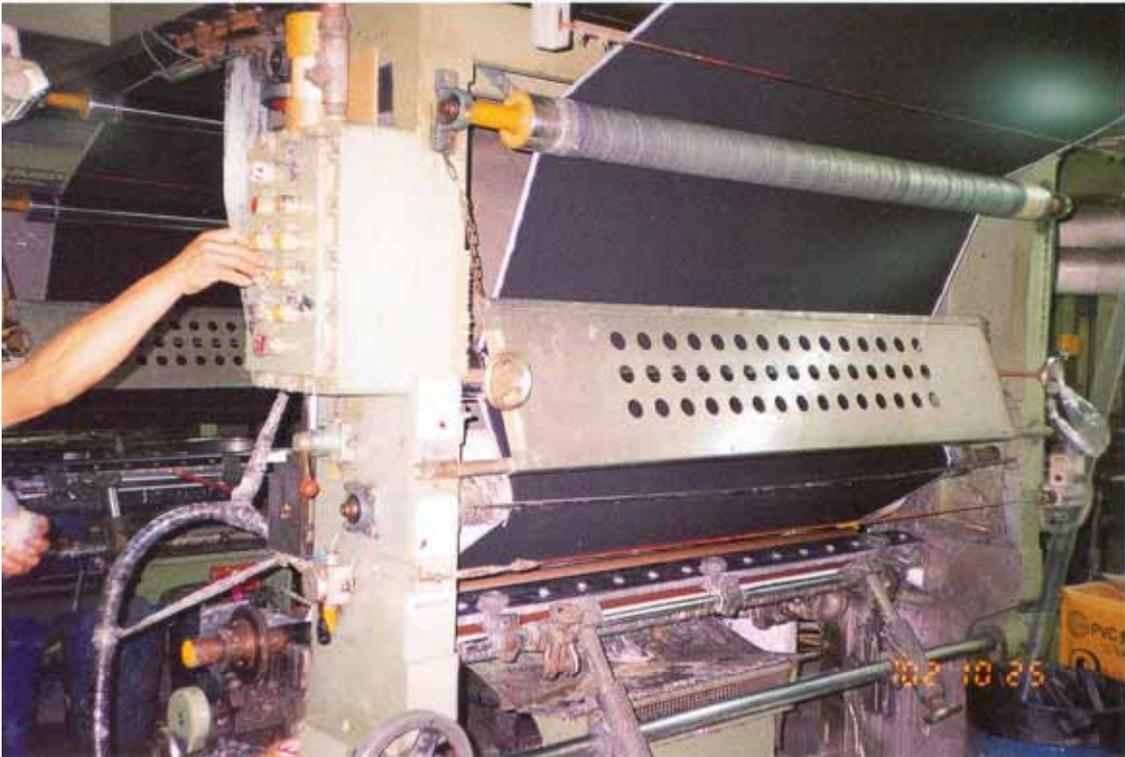
說明：	設置有緊急制動裝置之設備。

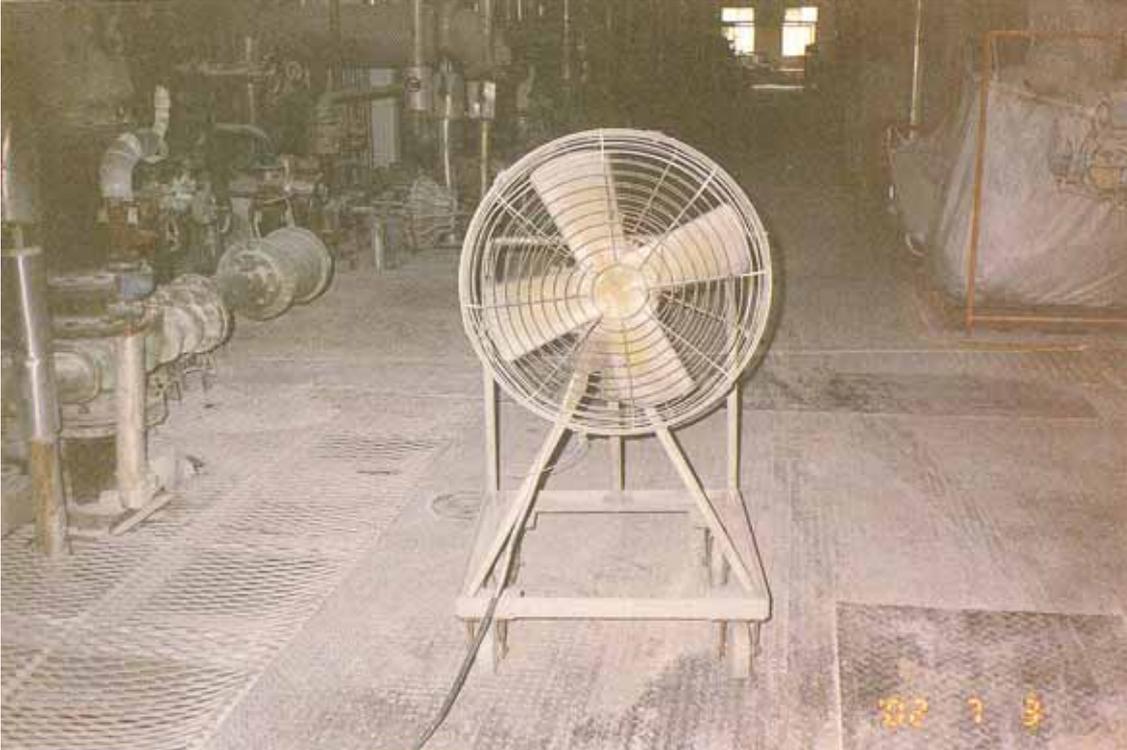
A photograph showing a large industrial fan in a factory environment. The fan is mounted on a metal stand and has a protective metal cage installed over the blades, which is a safety measure to prevent injury from the rotating blades. The background shows various industrial equipment and a concrete floor.
說明：	扇風機之葉片已設護網。

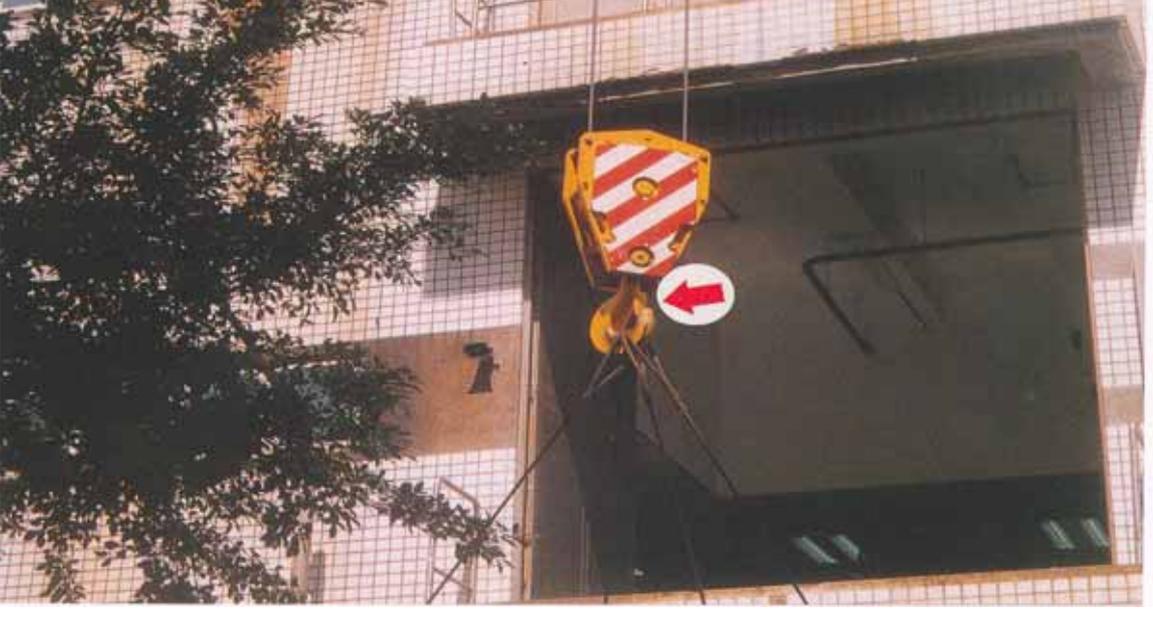
說明：	起重機具之吊鉤或吊具，若未設置防止吊舉中所吊物體脫落之裝置〔如防滑舌片〕即違反此法令規定。

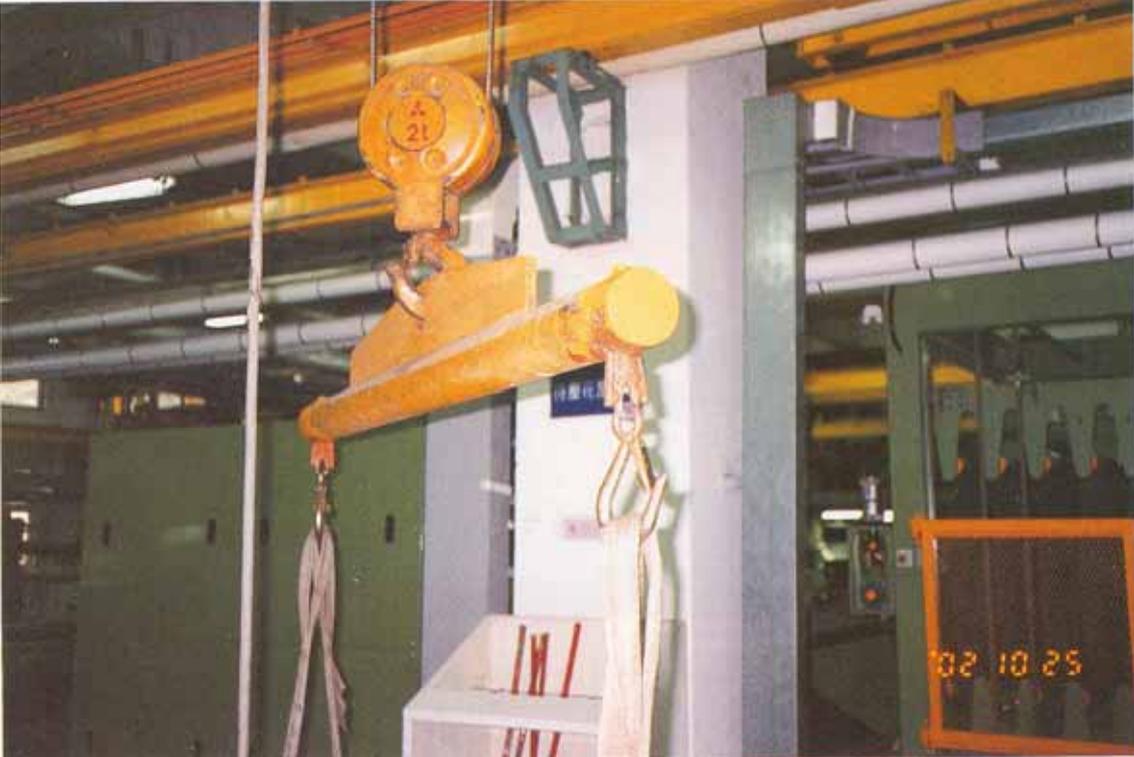
說明：	起重機之主吊鉤及副吊鉤均已設置防止吊舉中所吊物體脫落之裝置。

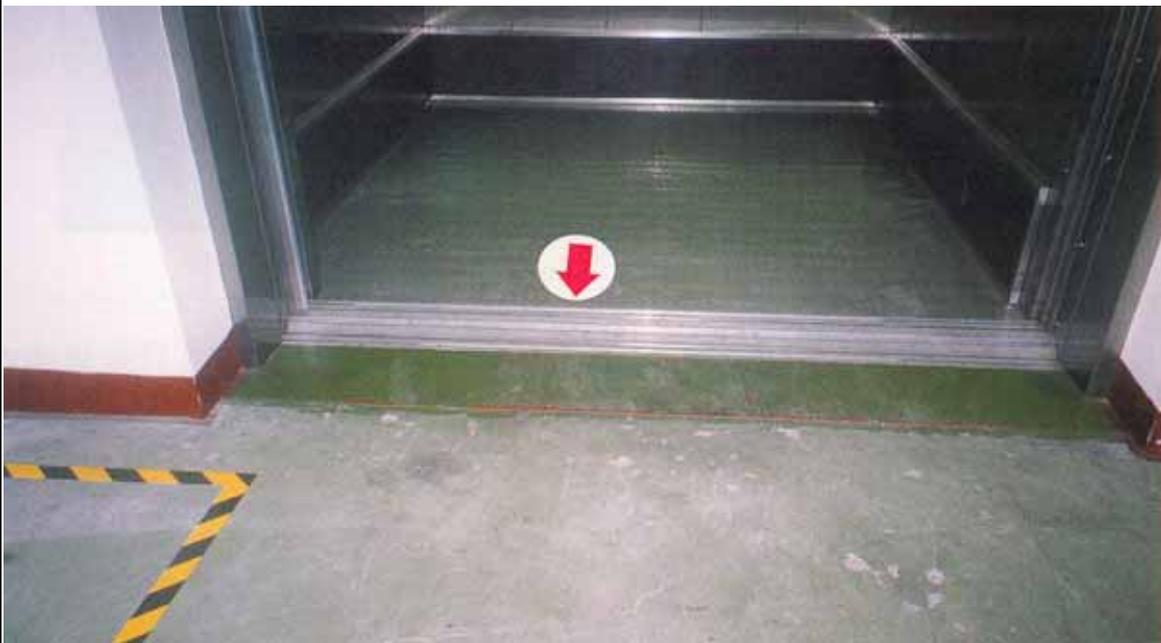
說明：	升降路出入口門開啓時，若搬器地板與樓板相差 7.5 公分以上時即違反此法令規定。

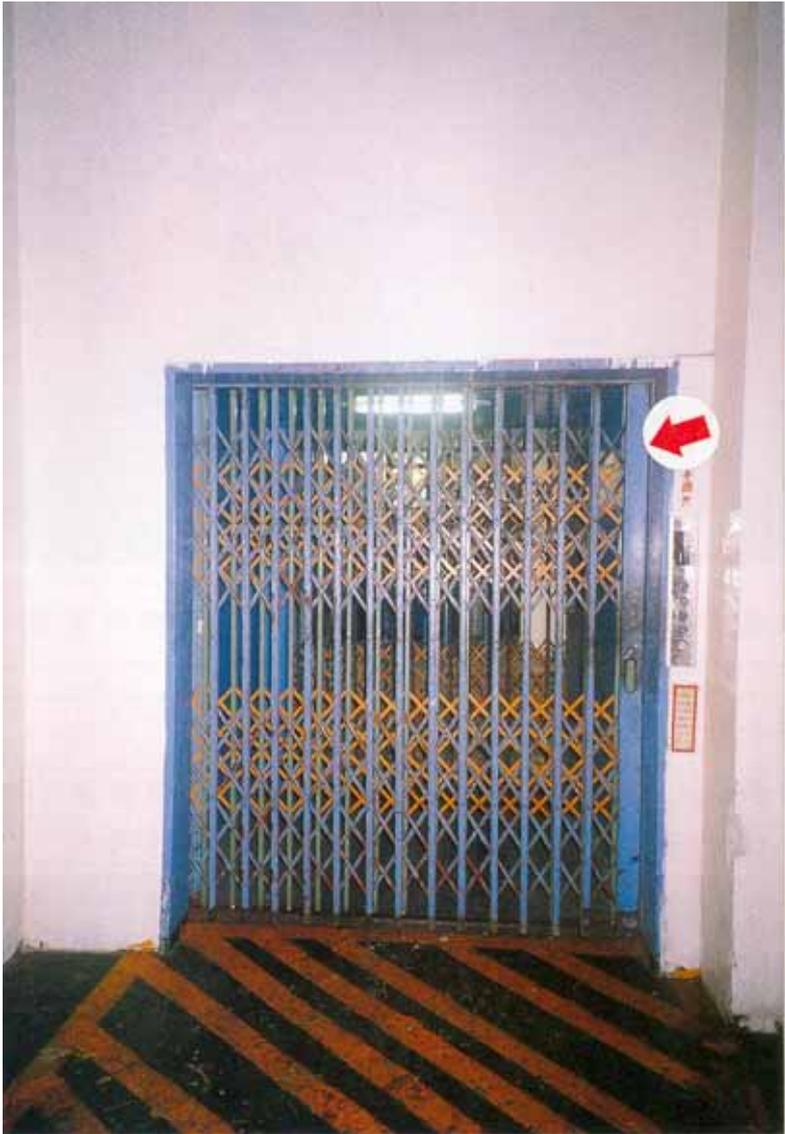
說明：	已裝置構造堅固平滑之門，若未設置兼顧平滑之門或門有損壞，即違反此法令規定。

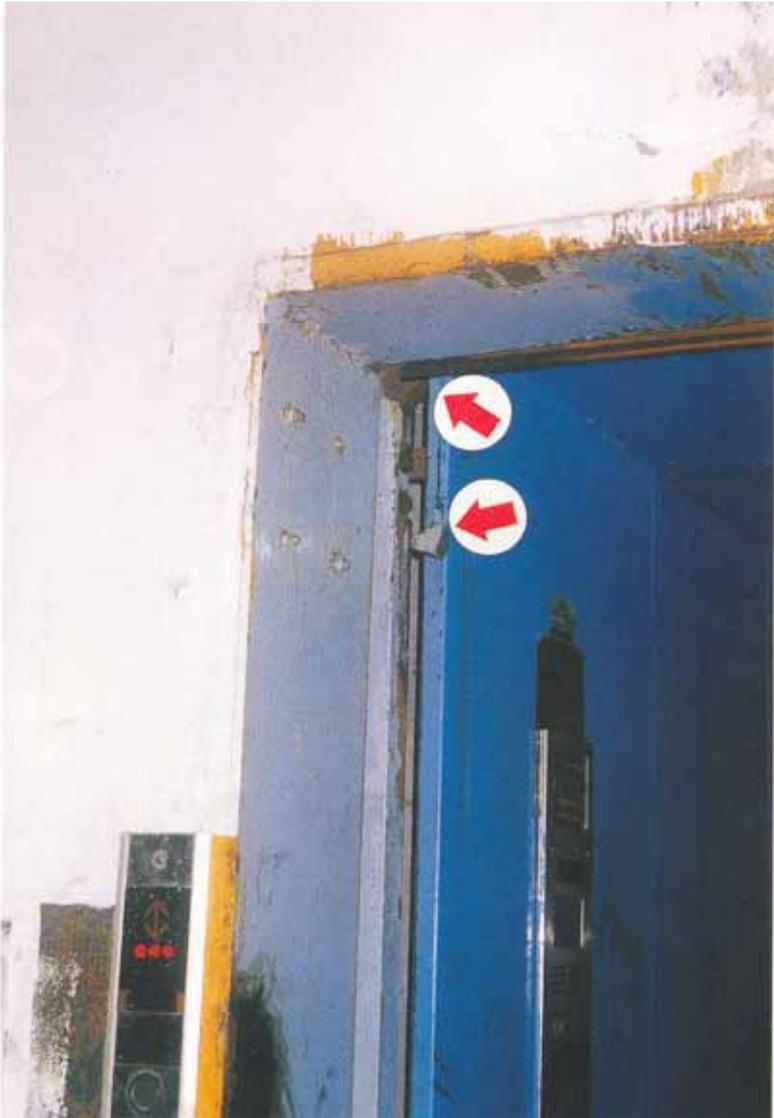
說明：	已設有安全裝置，若未設裝置，即違反此法令規定。

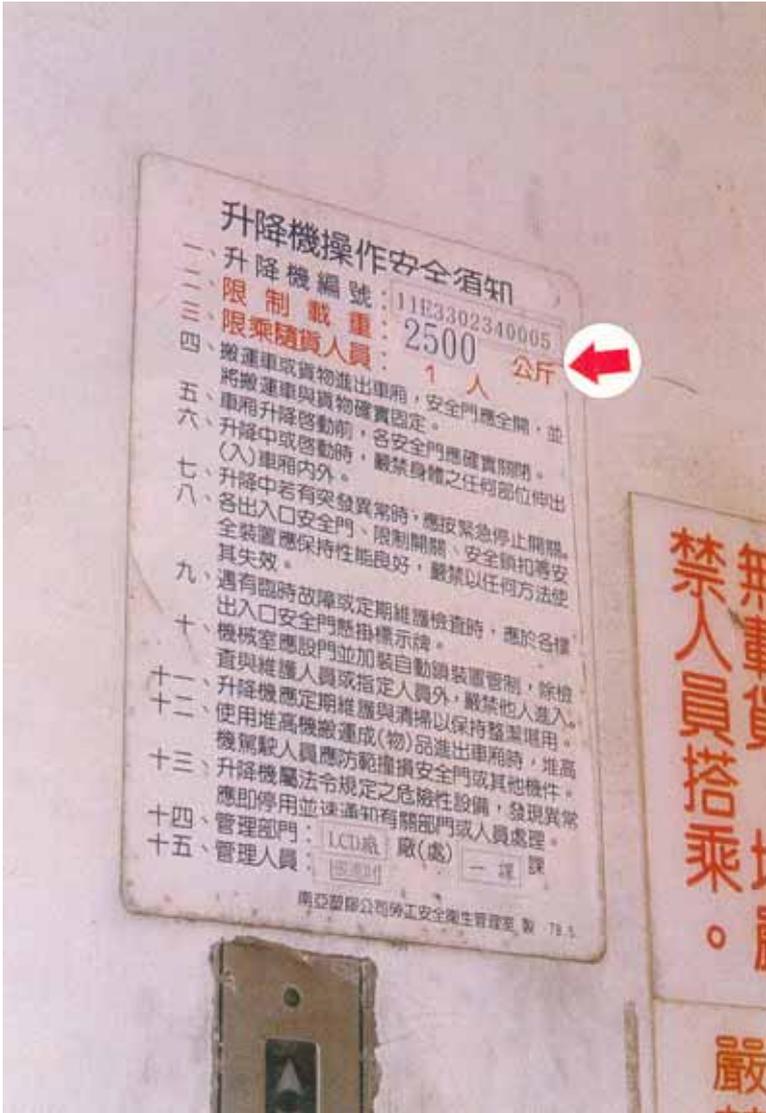
說明：	各樓出入口及搬器內，若未明顯標示其積載荷重或乘載之最高人數，及違反此法令規定。

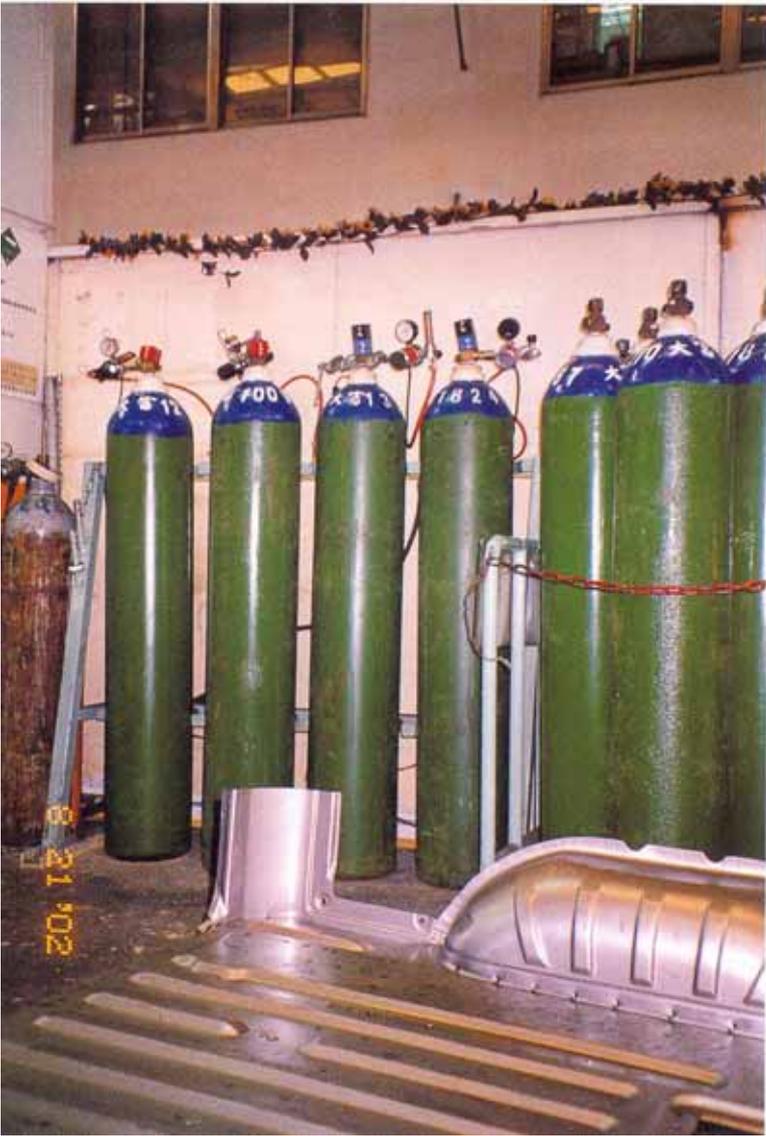
說明：	高壓氣體鋼瓶未依規定標明所裝氣體之品名且未妥予固定。

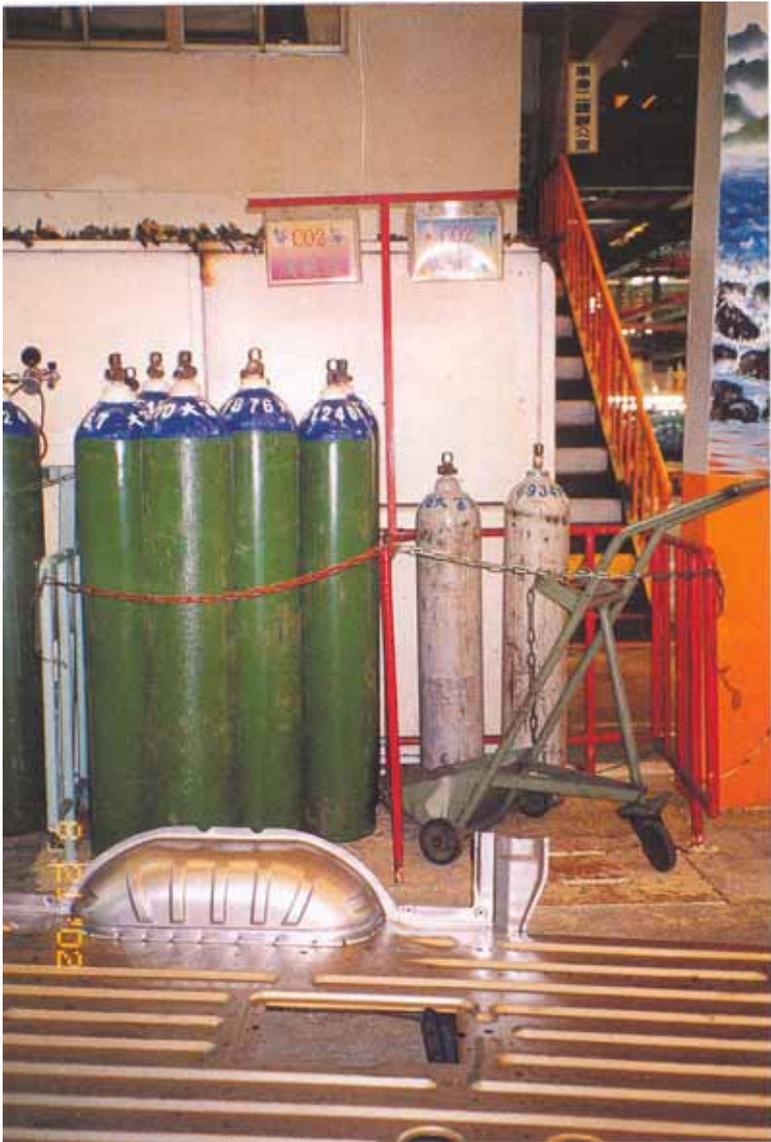
說明：	高壓氣體鋼瓶已依規定標明所裝氣體之品名且妥予固定。

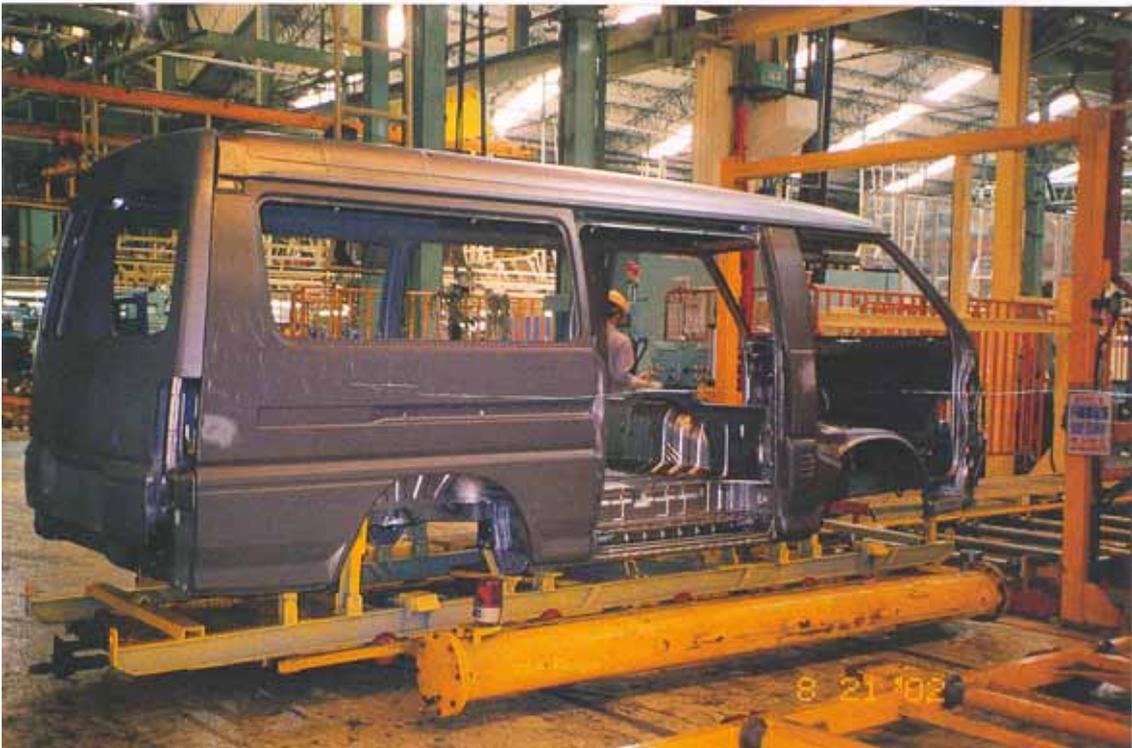
說明：	代運送組裝車體之軌道運送機已依規定裝置行進中發出信號之警示燈。

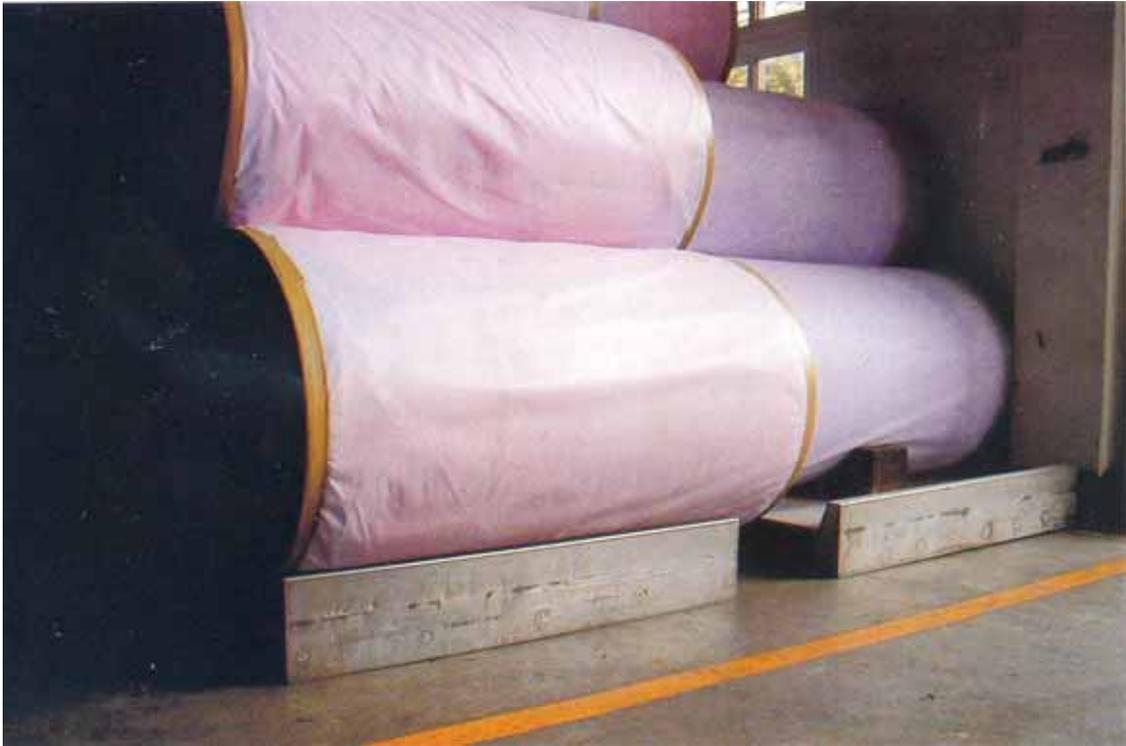
說明：	對於堆置物料，已設置擋樁必要措施。

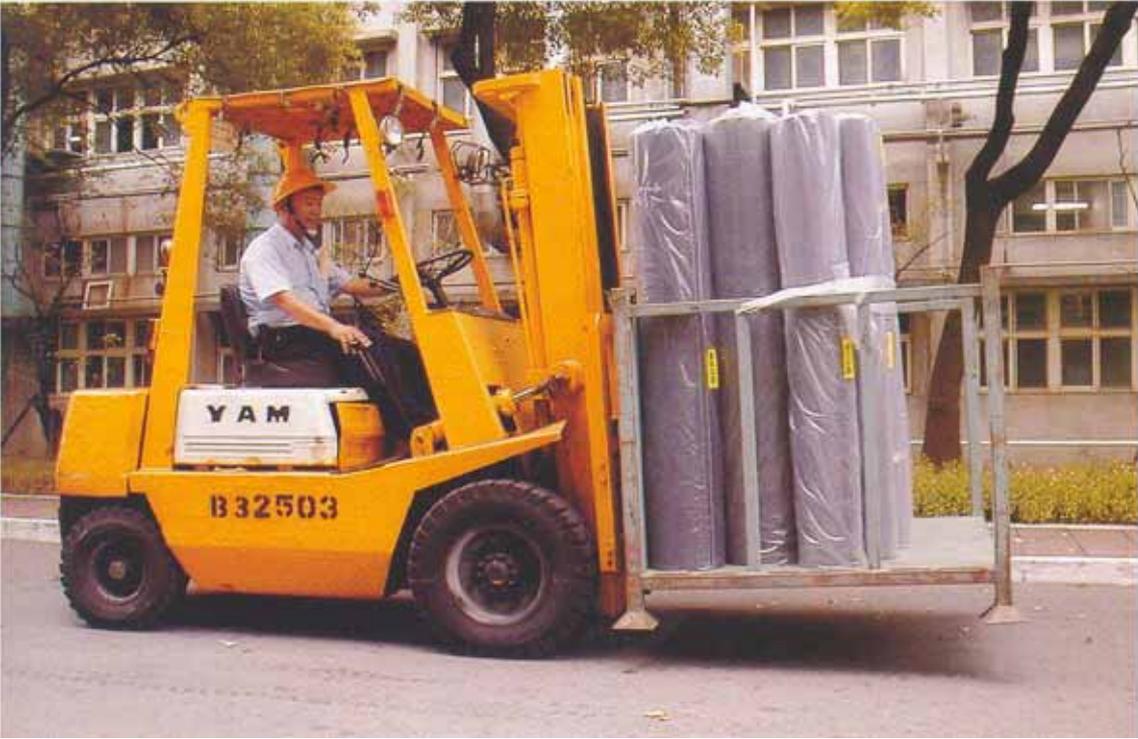
說明：	五百公斤以上物品，以堆高機搬運。

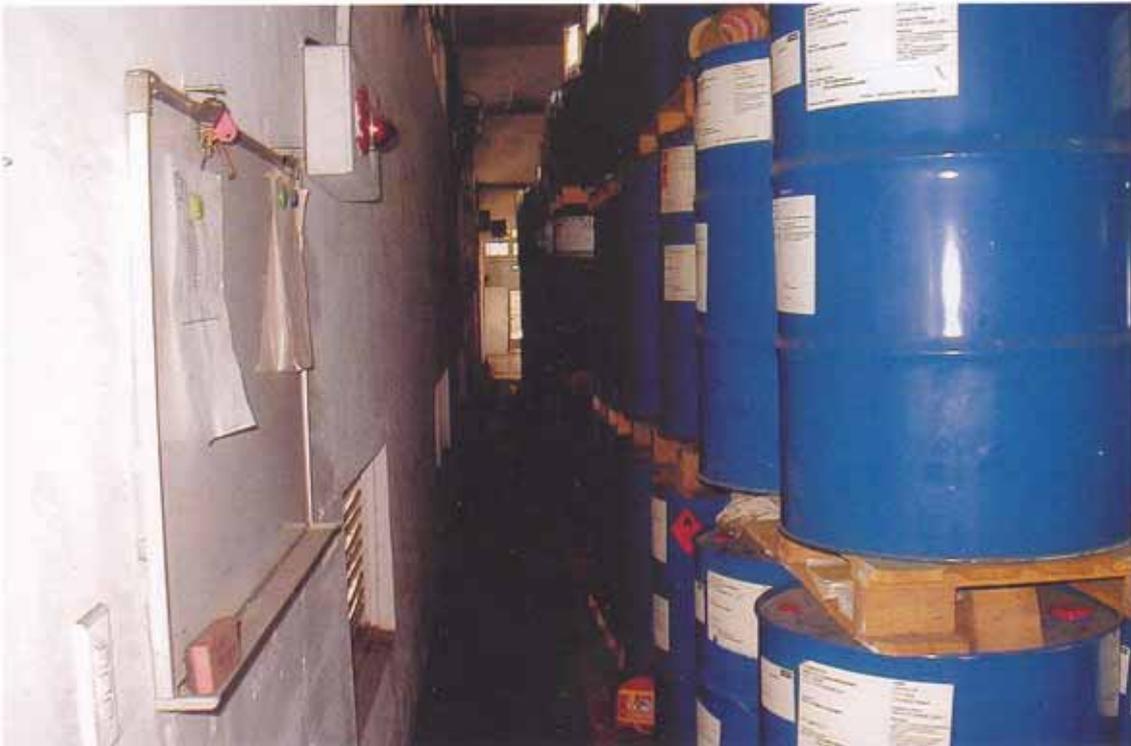
說明：	對物料之堆放，應符合不倚靠牆壁或結構支柱堆放為原則，並未超過其安全負荷之規定。

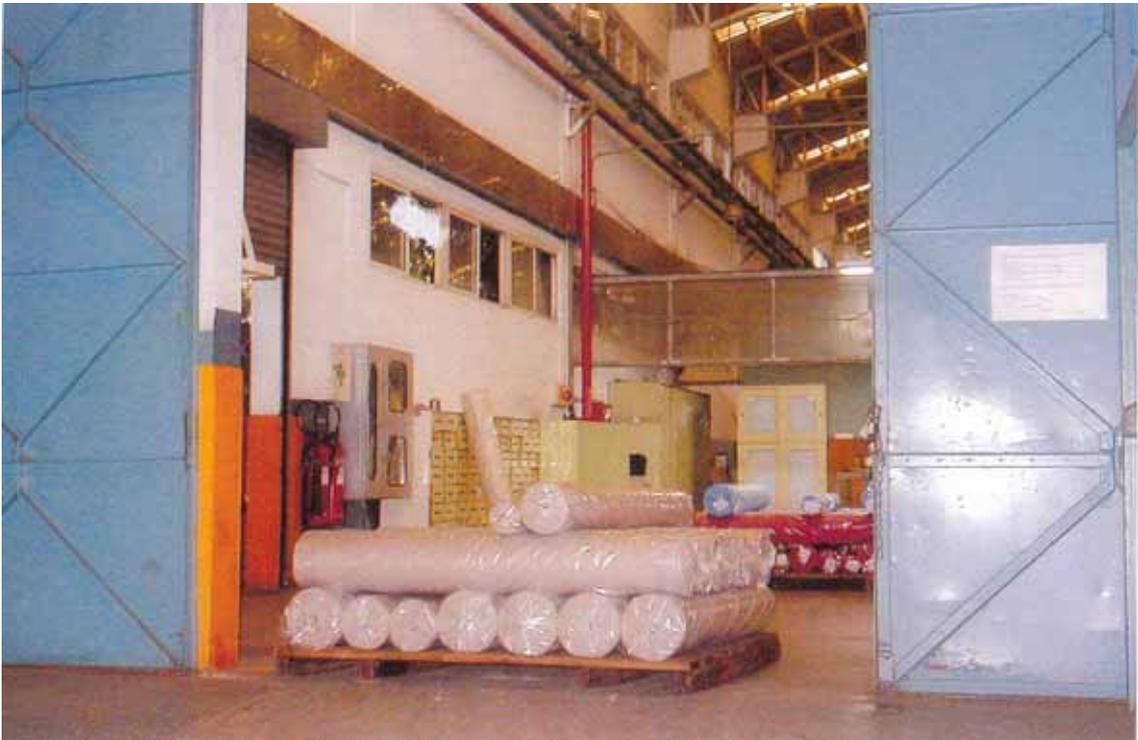
說明：	對於物料之堆放，應符合不得阻礙交通或出入口規定。

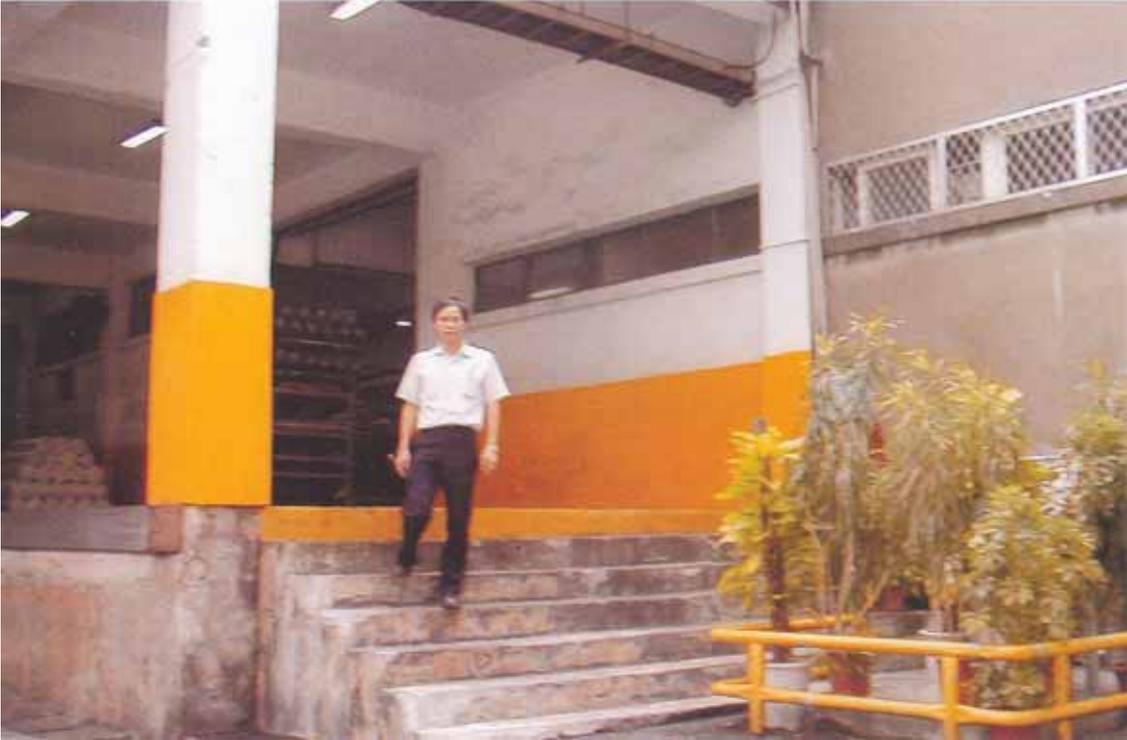
說明：	作業地點高差在一·五公尺以上時，應設置使從事作業之勞工能安全上下之設備。

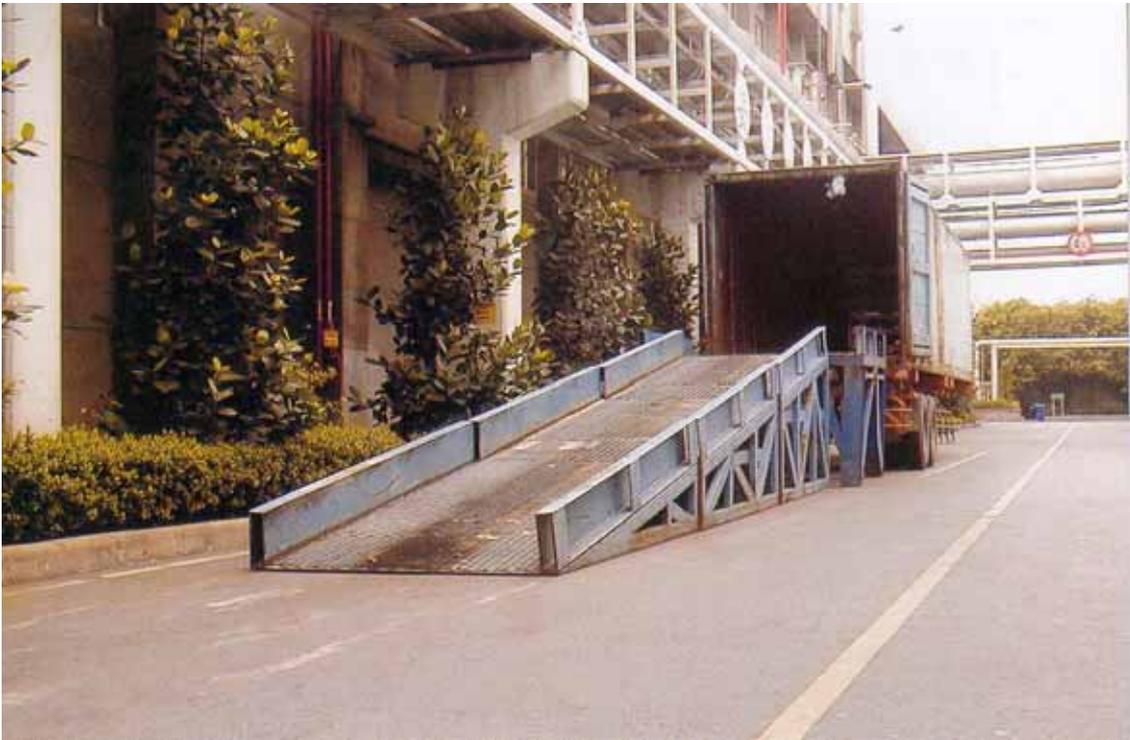
說明：	勞工從事載貨台裝卸貨物其高差在一·五公尺以上者，應提供勞工安全上下之設備。

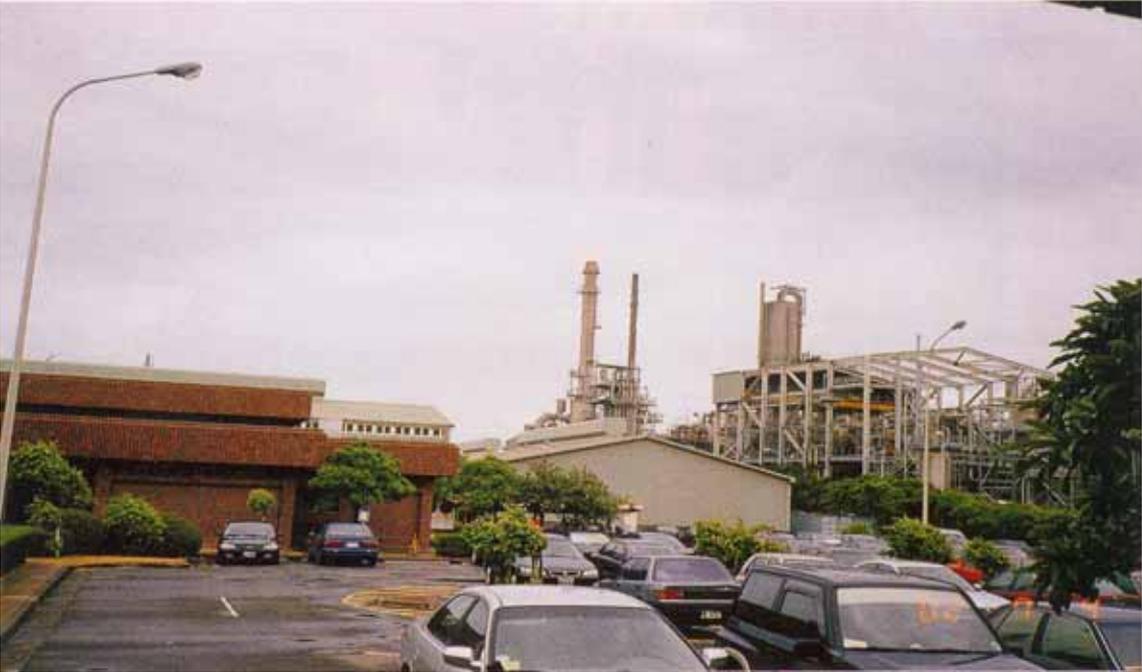
說明：	未裝設避雷裝置。
相片
