勞工安全衛生設施規則圖例解說

壹、前言

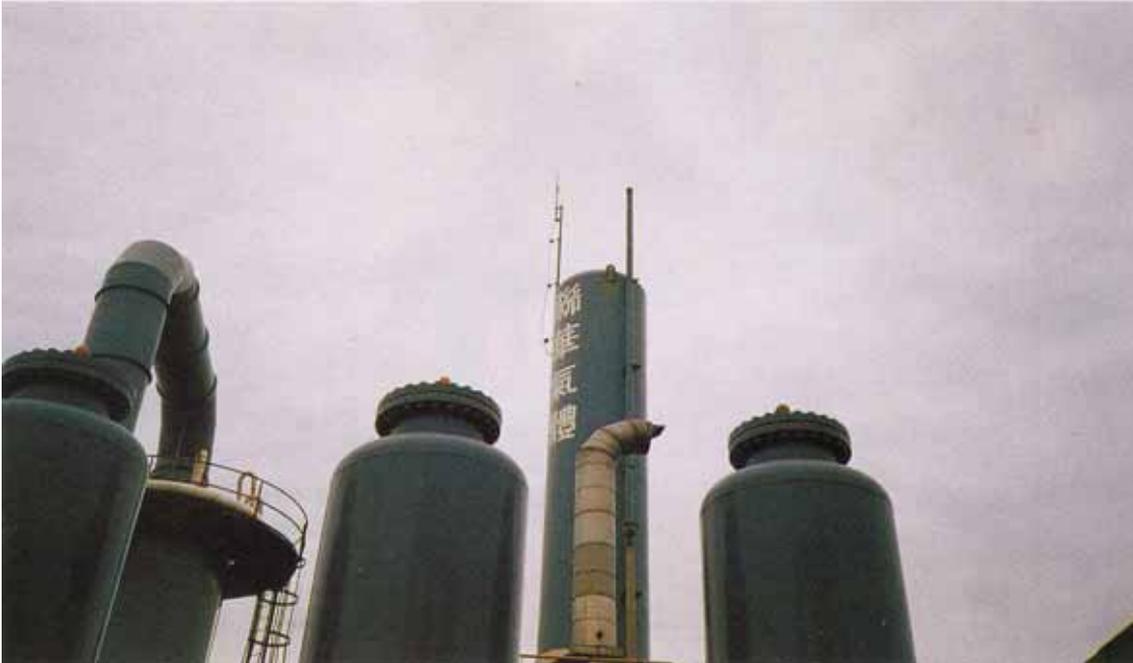
說明：	已裝設避雷裝置。

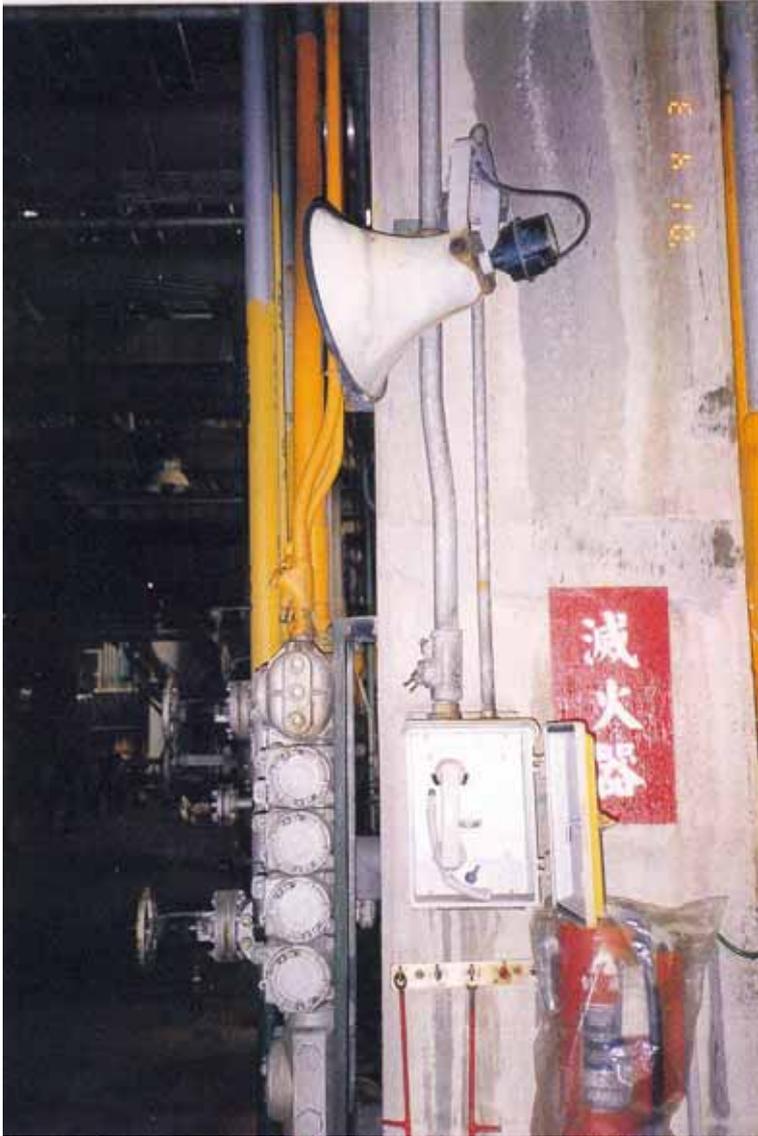
說明：	防爆型電話、擴音機。

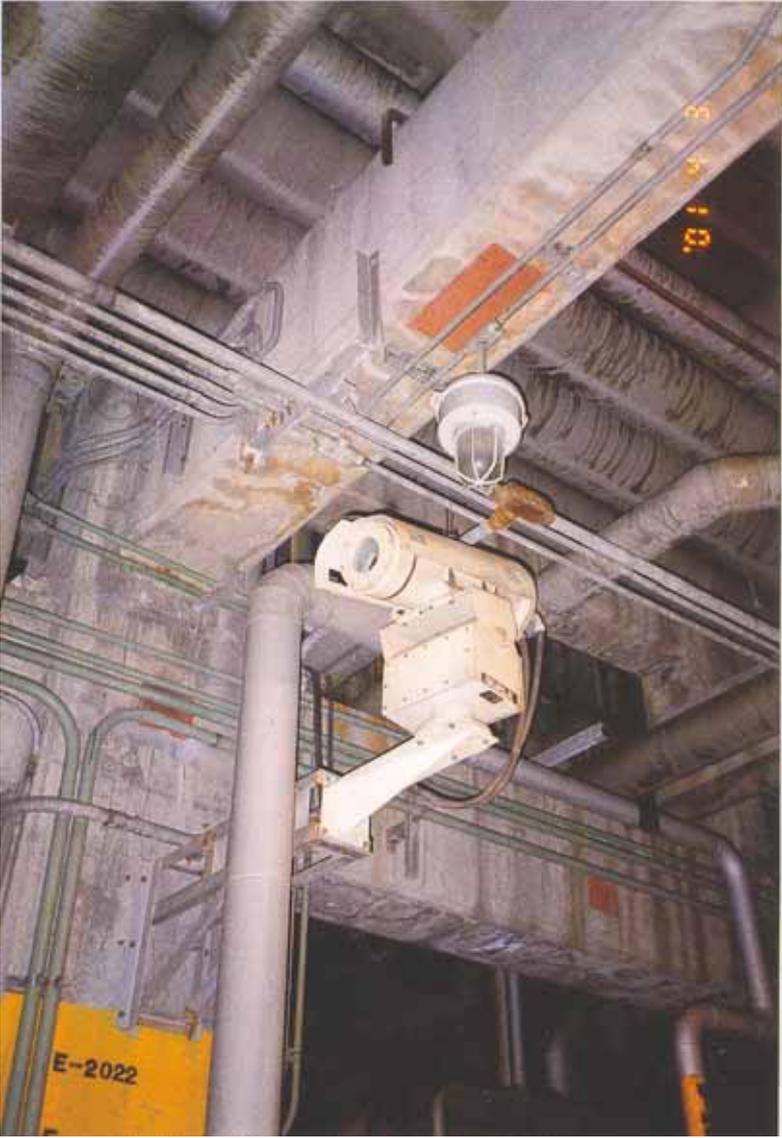
說明：	防爆型燈具、監視器。

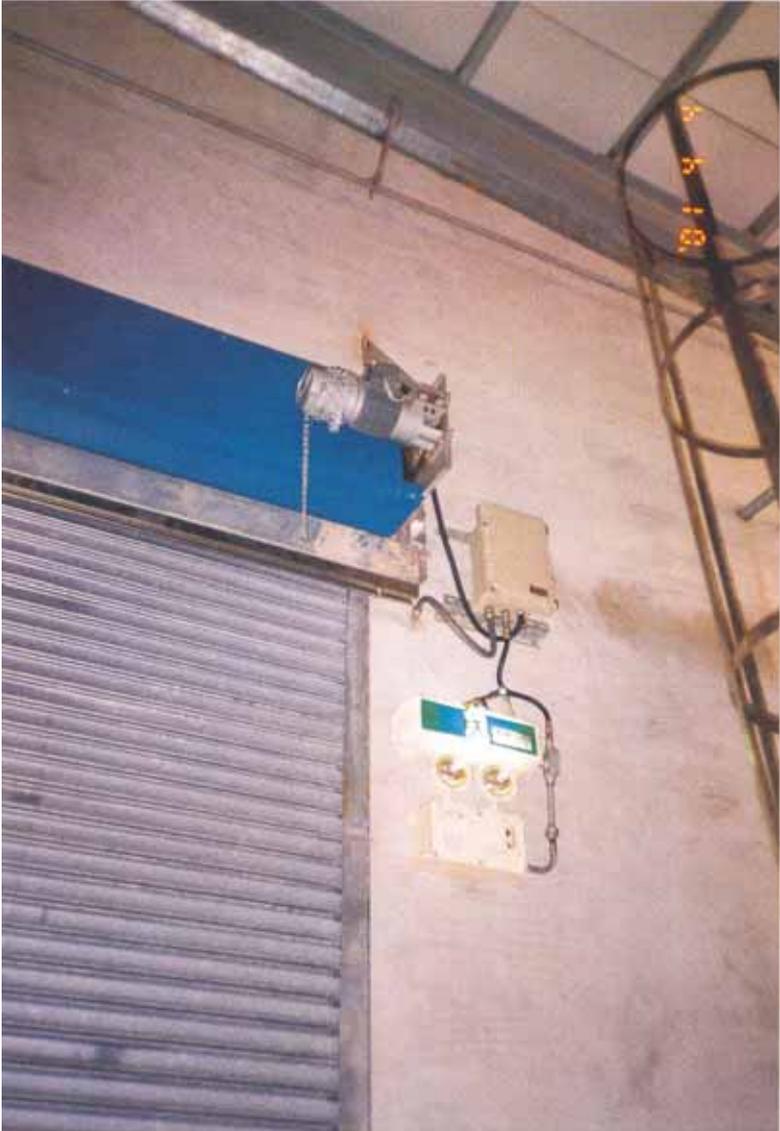
A photograph showing a blue roller door, a white emergency lighting fixture, a yellow electrical control box, and a white motor unit mounted on a wall in an industrial setting. The lighting fixture has two yellow lights and a green emergency button. The motor unit is connected to the electrical box by black cables. The background shows a concrete wall and a metal structure.
說明：	防爆型緊急照明燈、捲門馬達、配電箱。

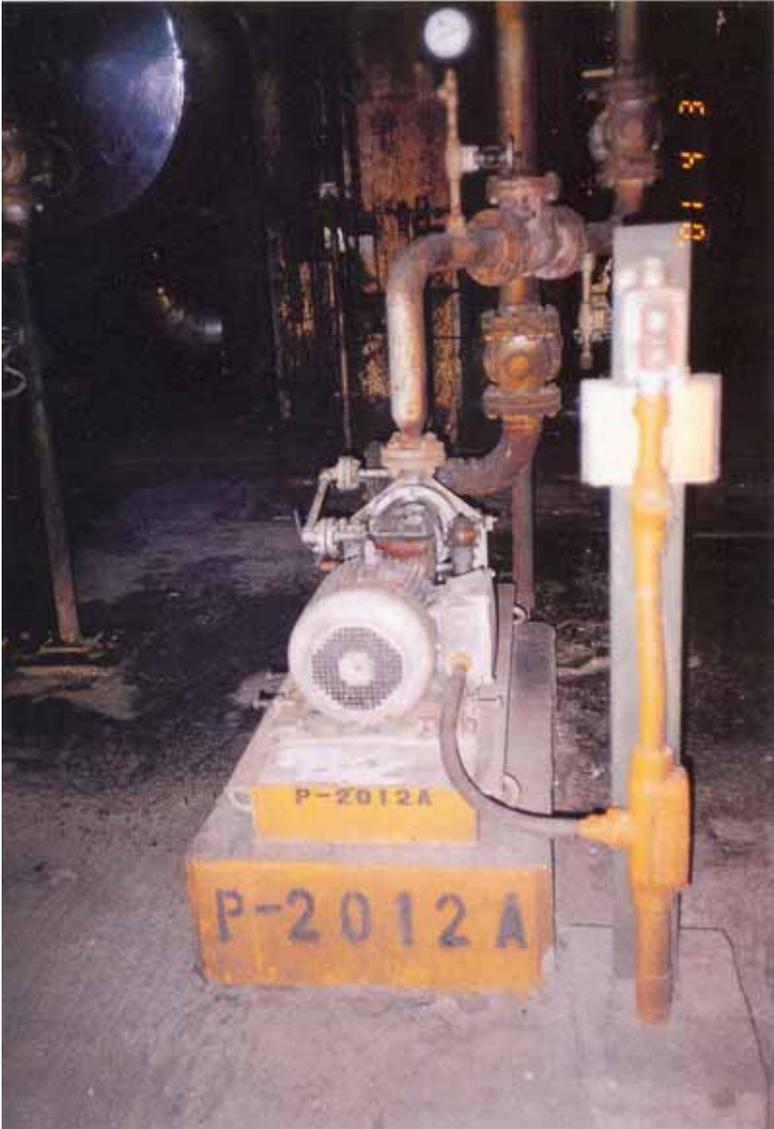
說明：	防爆型馬達、開關。

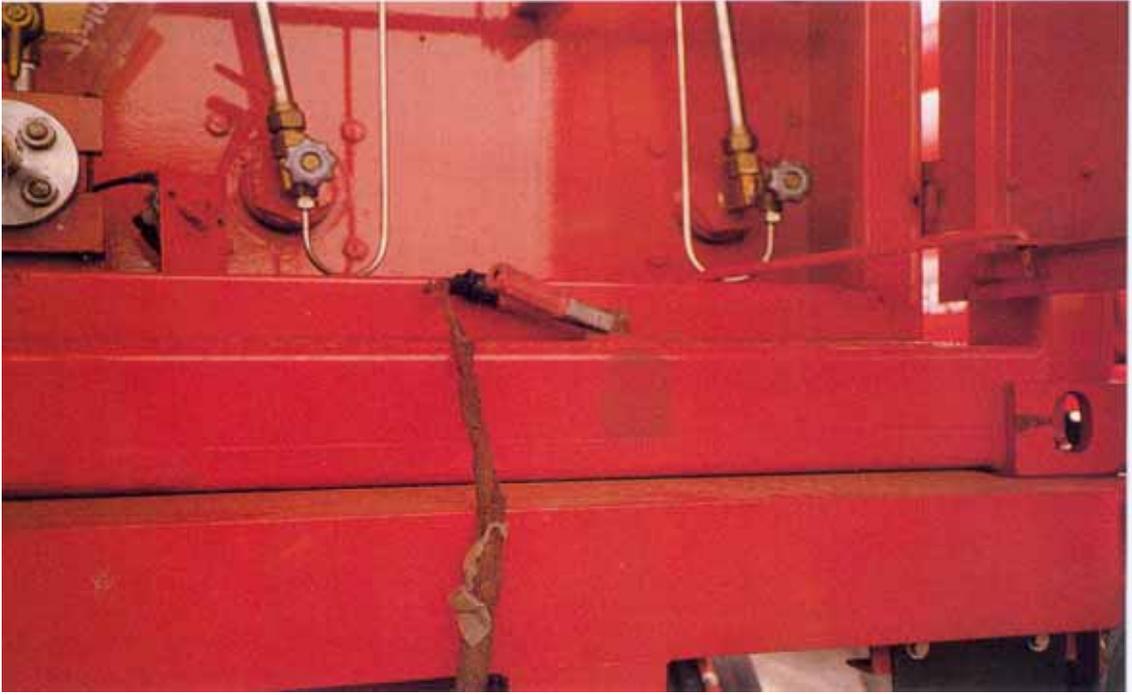
說明：	槽車接地。
相片

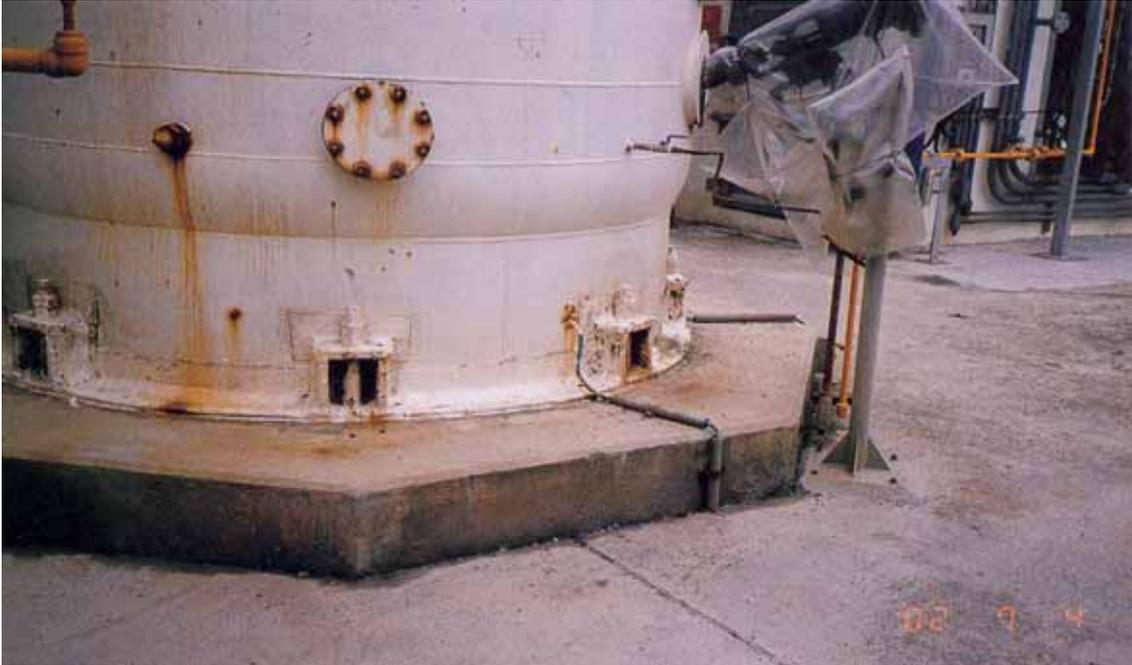
說明：	儲槽接地。

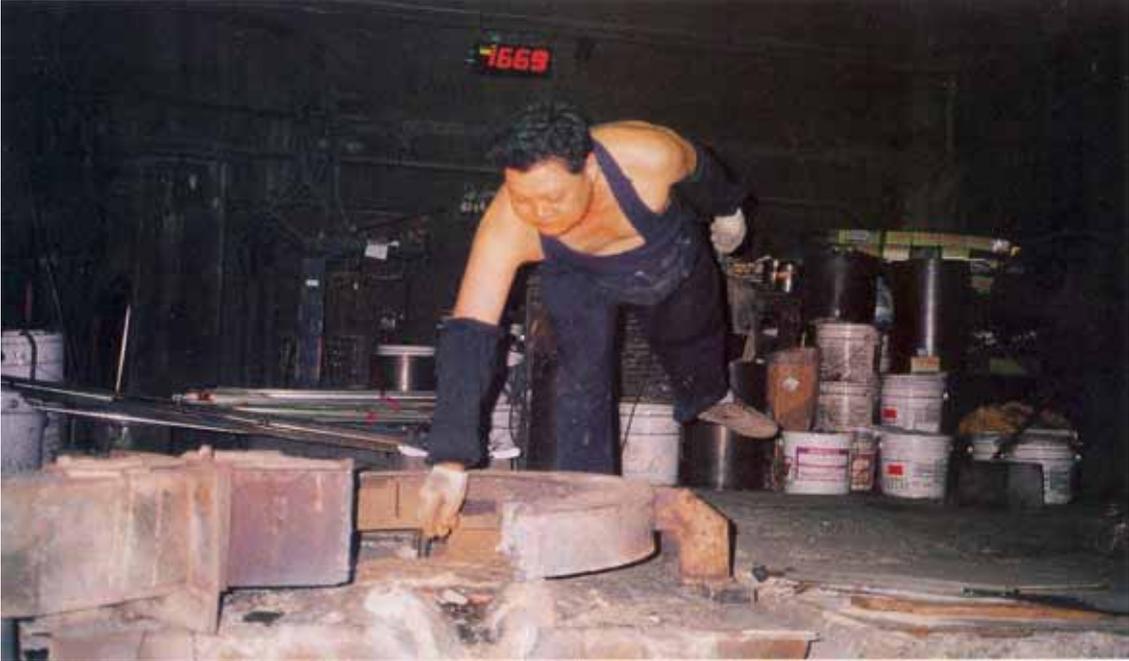
說明：	翻砂作業勞工未佩帶防護具。
相片

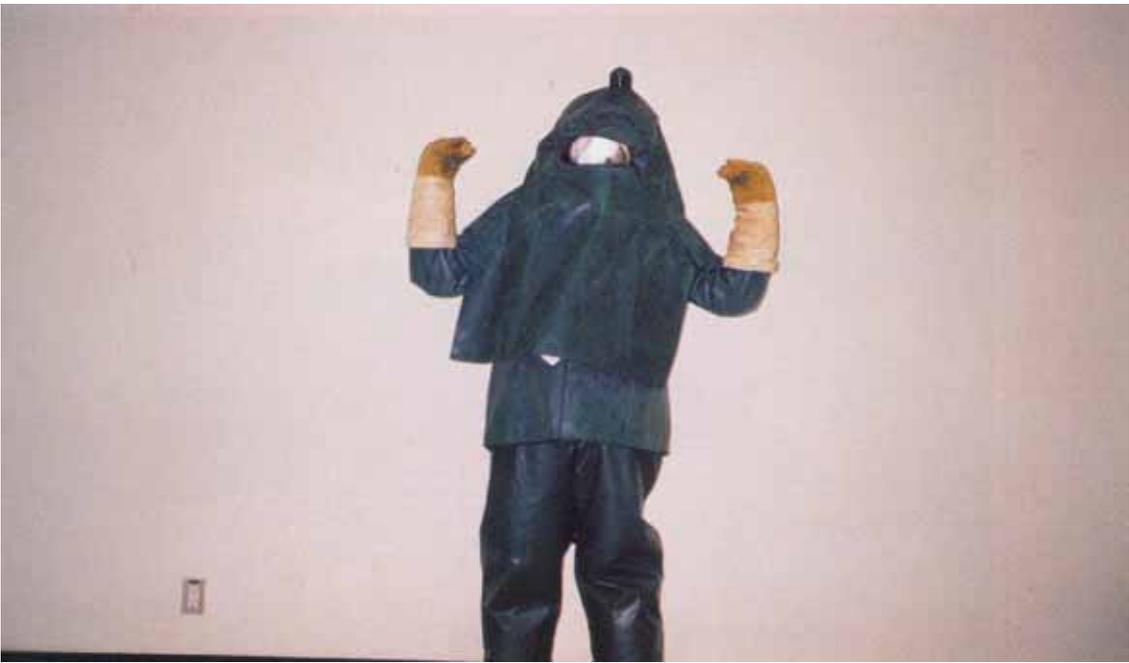
說明：	勞工已佩帶防護具。

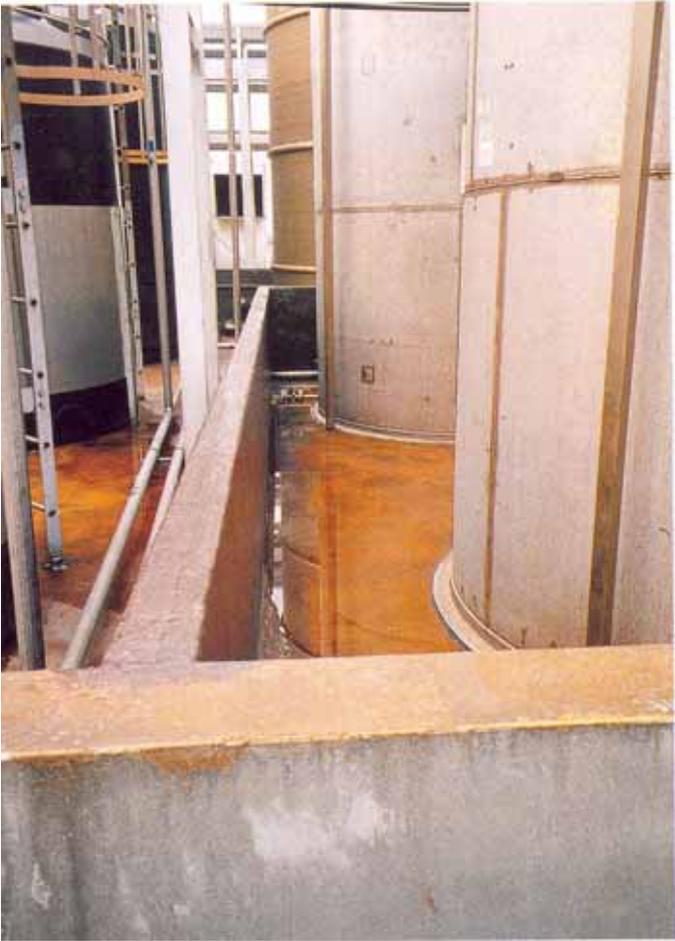
說明：	對於異類物品（雙氧水與次氯酸鈉）接觸有引起危險之虞者，已採取防止接觸之設施（防液堤隔離）。

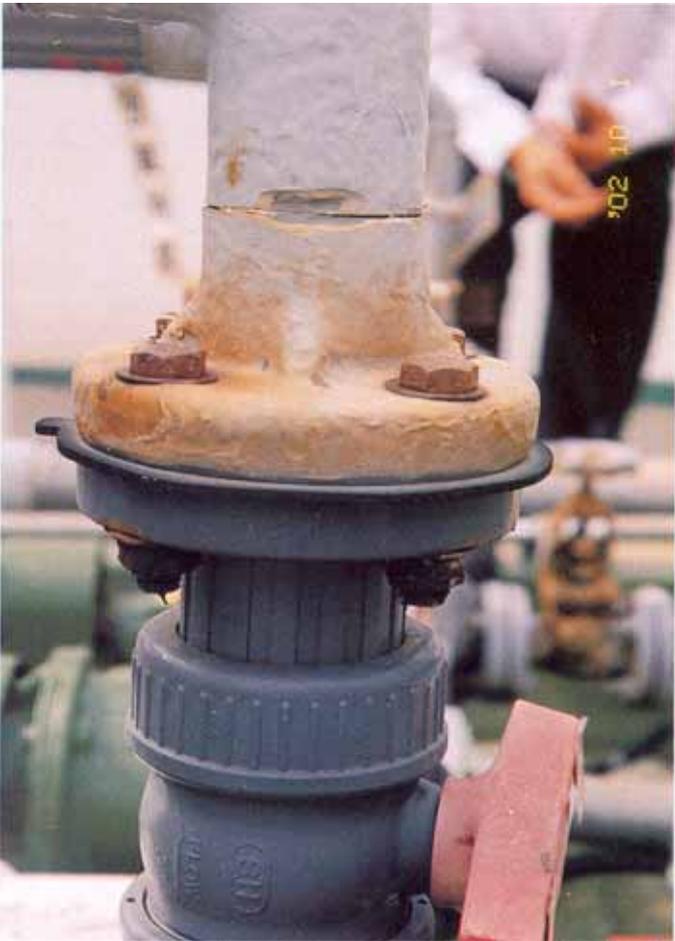
說明：	對於化學設備或其配管，為防止危險物洩漏或操作錯誤而引起爆炸、火災之危險，化學設備或其配管之接合部分，已使用墊圈使接合部密接。

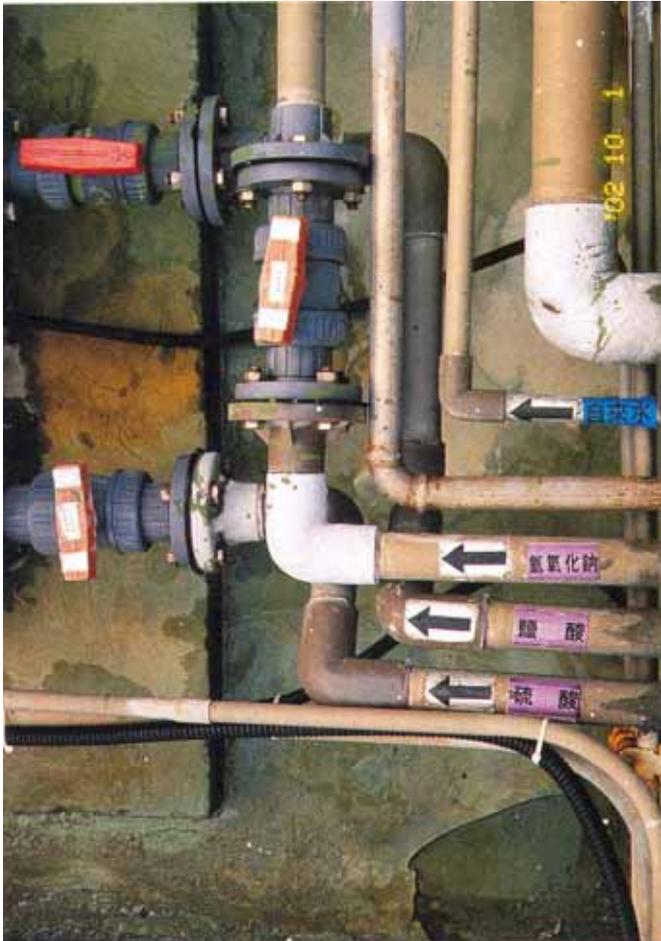
<p>The photograph shows a complex network of industrial pipes and valves. Several valves are visible, some with red handles and others with blue handles. Labels are attached to the pipes, indicating the contents: '氫氧化鈉' (Sodium Hydroxide), '硫酸' (Sulfuric Acid), and '硫酸' (Sulfuric Acid). The pipes are painted in various colors, including yellow and white. The background is a dark, possibly concrete or metal, surface.</p>
說明：	對於化學設備或其配管，為防止危險物洩漏或操作錯誤而引起爆炸、火災之危險，操作化學設備或其配管之閥及控制開關，均保持良好性能，標示其開關方向。

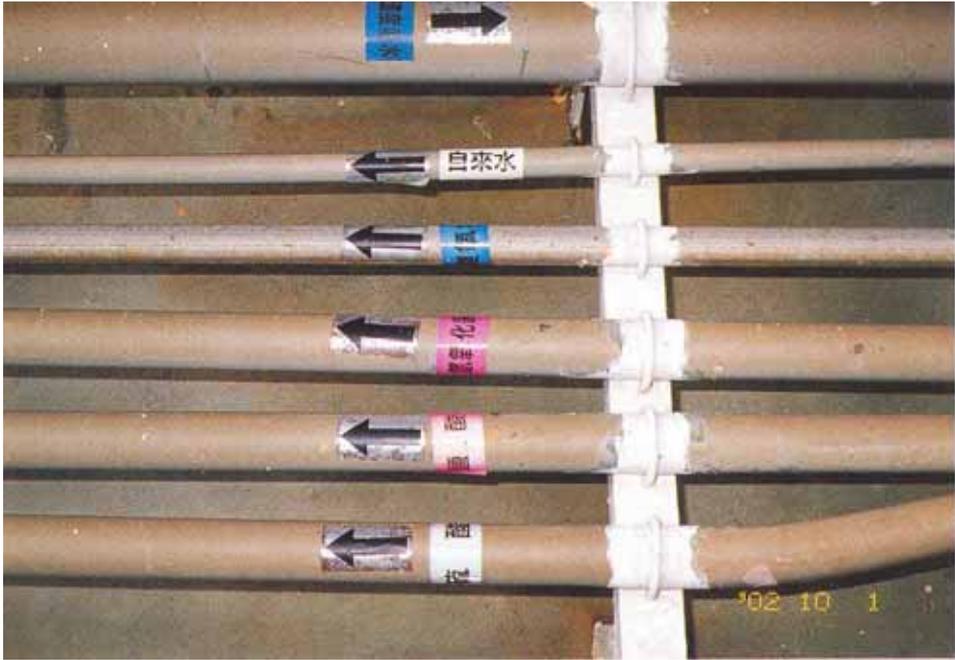
<p>The photograph shows a series of horizontal pipes. From top to bottom, the pipes have the following labels and arrows: <ul style="list-style-type: none"> A blue label with a black arrow pointing right. A white label with the Chinese characters '山來水' (mountain water) and a black arrow pointing left. A blue label with a black arrow pointing left. A pink label with the Chinese characters '化學化' (chemical) and a black arrow pointing left. A pink label with the Chinese characters '酸' (acid) and a black arrow pointing left. A white label with the Chinese characters '酸' (acid) and a black arrow pointing left. A yellow date stamp '02 10 1' is located in the bottom right corner of the image. </p>

說明：	對於化學設備或其配管，為防止危險物洩漏或操作錯誤而引起爆炸、火災之危險，為防止供料錯誤，造成危險，已於勞工意見之位置標示其原料、材料、種類、供料對象及其他必要事項。

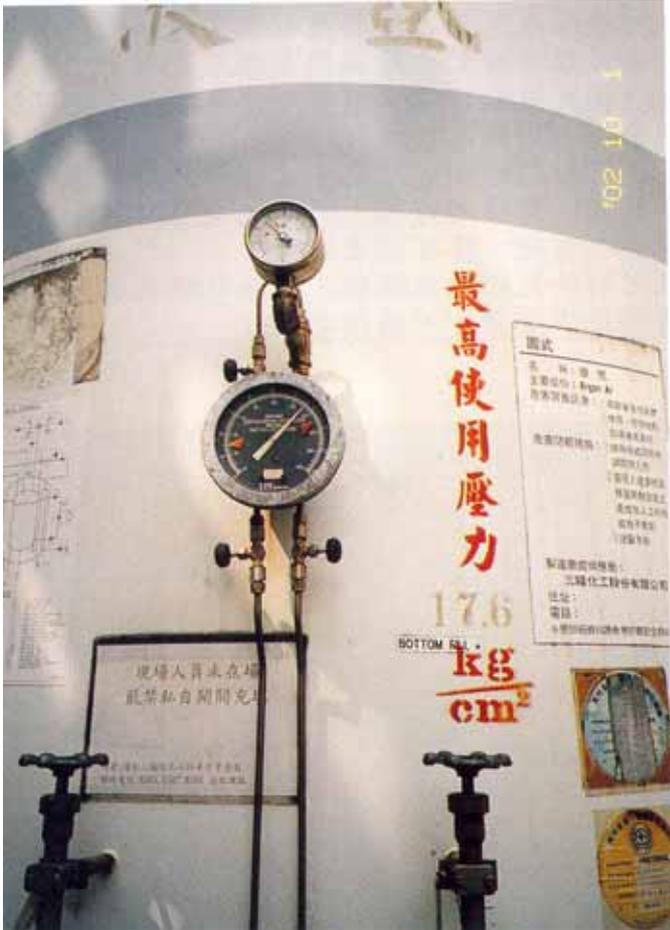
說明：	對於化學設備及其附屬設備，為防止因爆炸、火災、洩漏等造成勞工之危害，其溫度計、壓力計或其他計測裝置均保持正常操作功能。

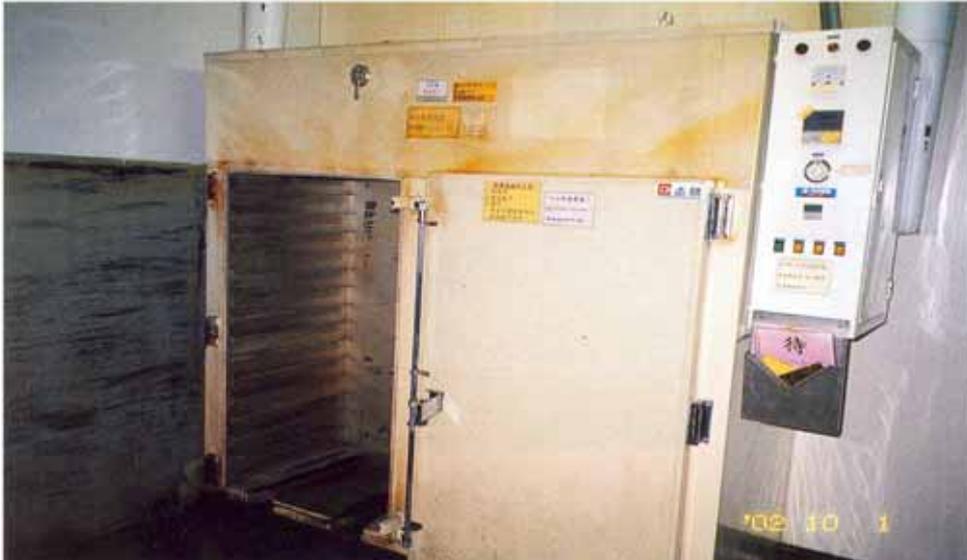
<p>The photograph shows a large, white industrial drying chamber. The chamber door is open, revealing a dark interior. To the right of the chamber is a control panel with various gauges, switches, and a digital display. The chamber appears to be made of metal, likely stainless steel or a similar non-combustible material, consistent with the text's requirement for non-combustible construction.</p>

說明：	對於使用之乾燥設備，乾燥設備之外面及內面及內部之棚、櫃等，均已不燃性材料構築。

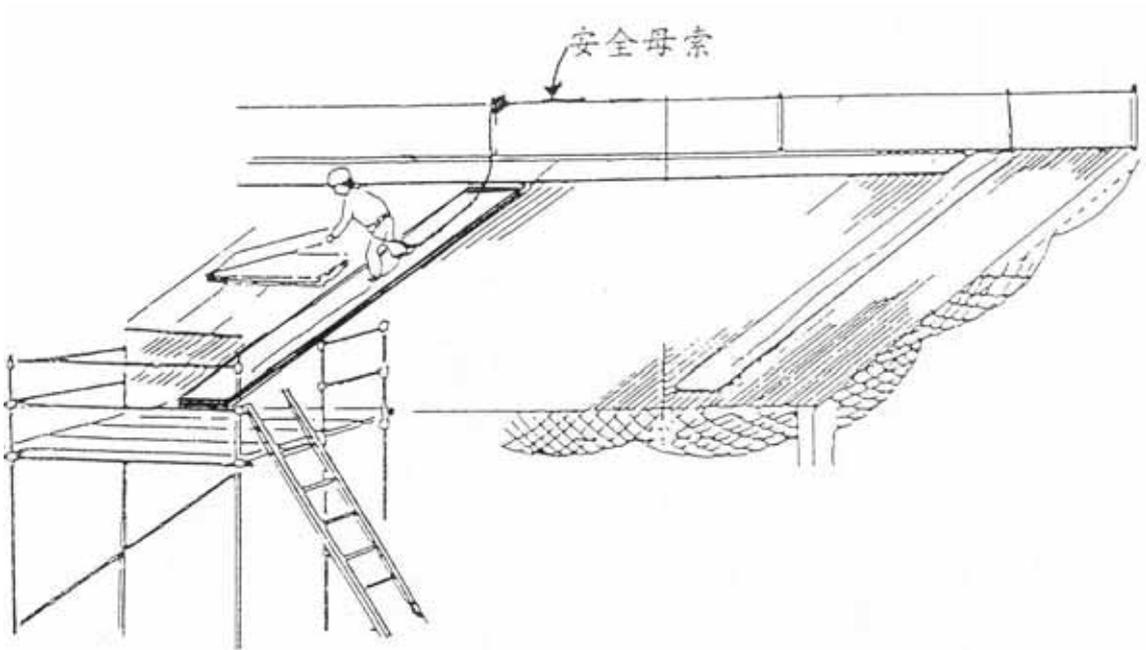
<p data-bbox="1034 1375 1375 1406">圖片來源：日本視聽覺圖片研究會</p>
說明：	屋頂作業時，為防止勞工踏穿墜落，於屋架上設置適當強度，且寬度在三十公分以上之踏板或裝設安全護網。

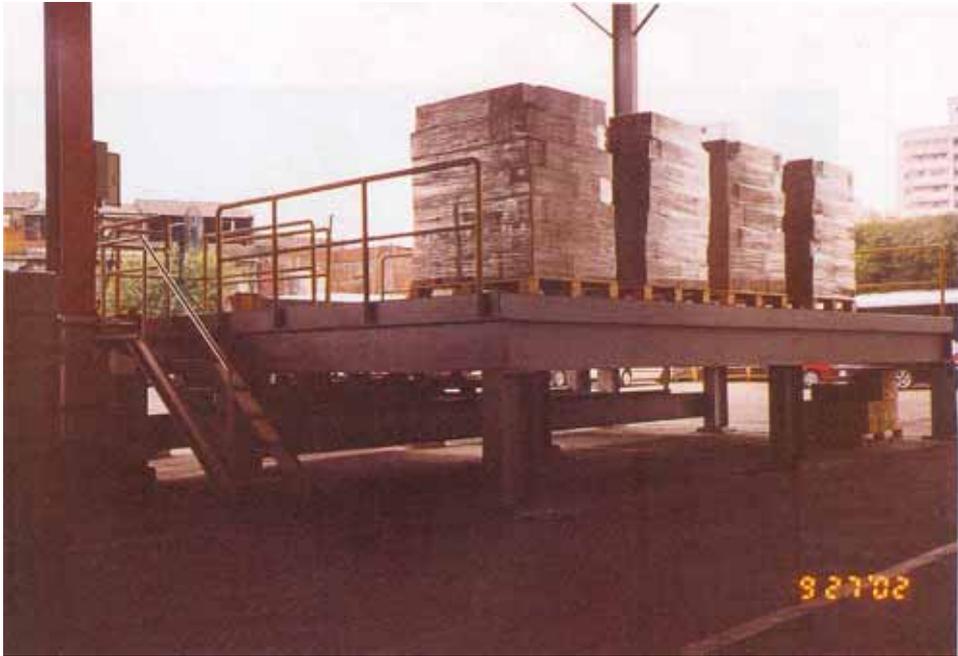
A photograph of an industrial site. In the foreground, there is a dark, flat surface. In the middle ground, a metal platform is elevated on several vertical supports. A set of stairs with a handrail leads up to the platform. The platform has a metal railing around its edge. In the background, there are several large, rectangular structures made of metal or concrete, possibly part of a factory or industrial facility. The sky is overcast. A yellow timestamp '9 27 '02' is visible in the bottom right corner of the photo.
說明：	於一、五公尺以上之作業場所設有能讓勞工安全上下之設備。

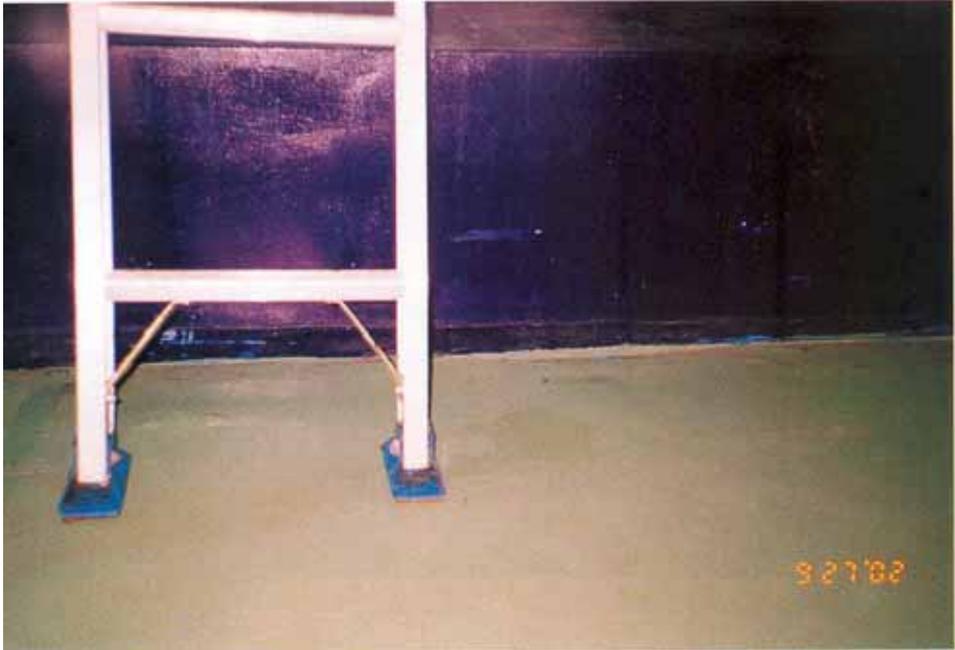
說明：	止滑裝置。

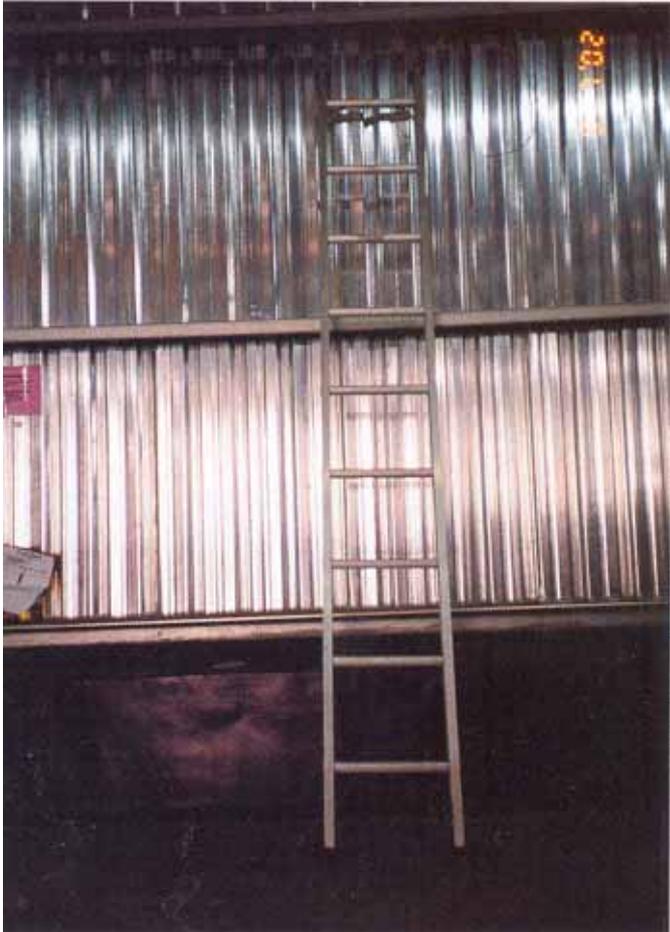
說明：	符合規定之移動梯。

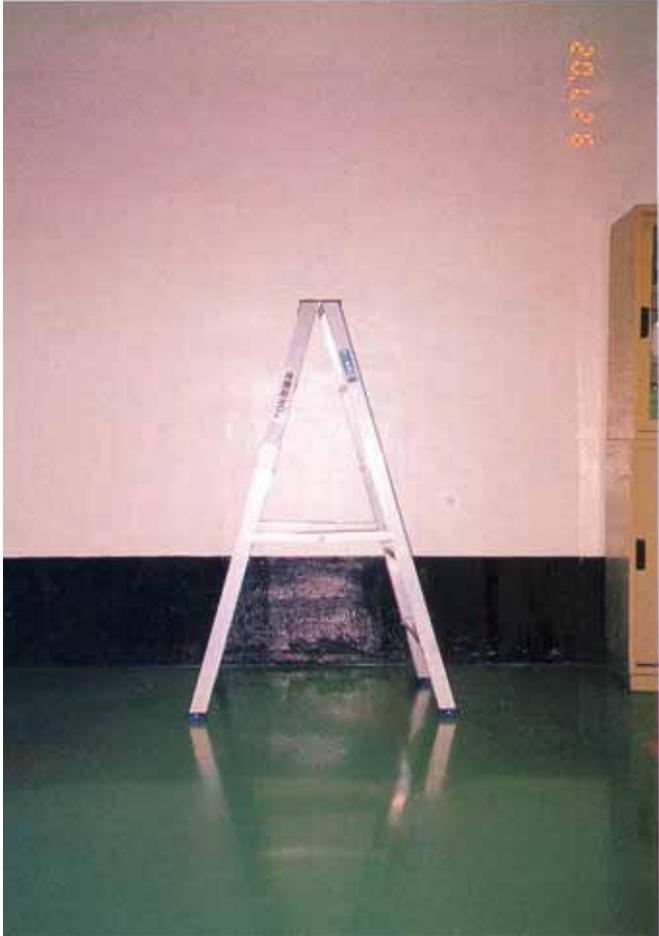
說明：	符合規定之合梯。

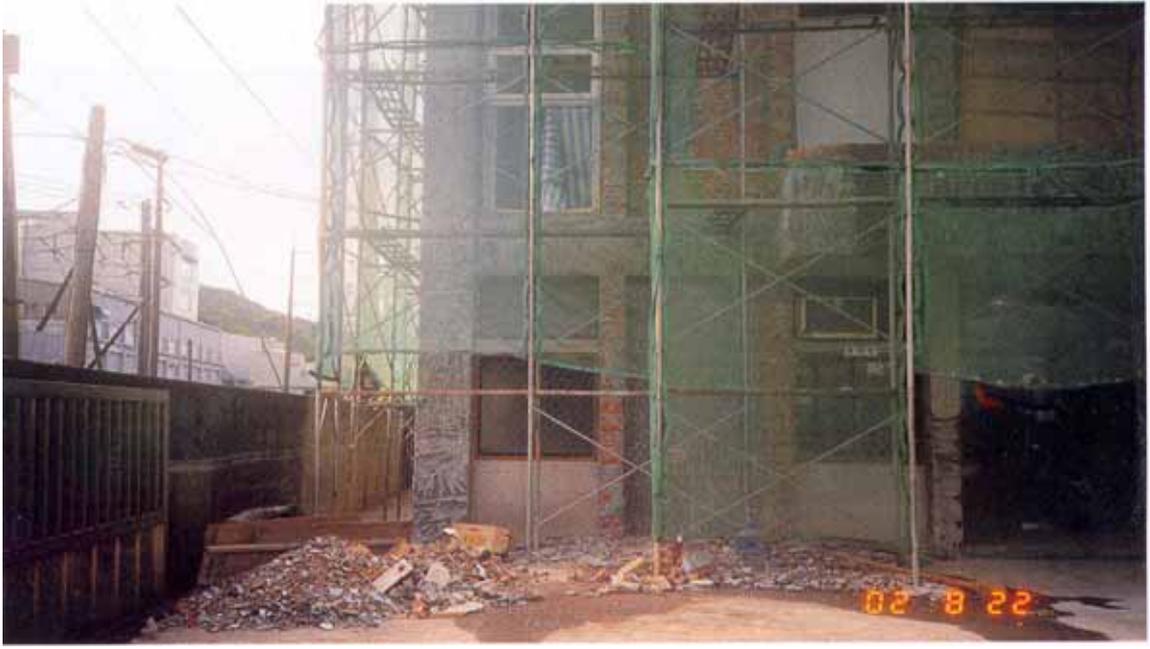
說明：	未設置滑槽及承受設備。
改善後相片

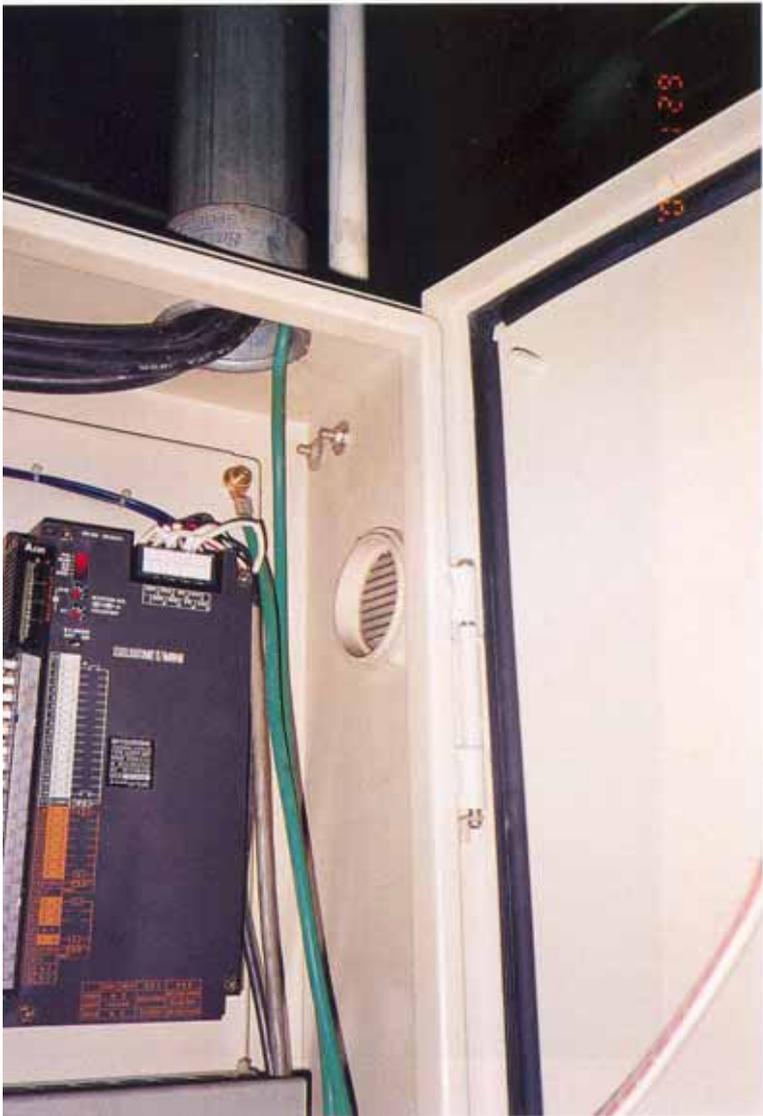
說明：	配電箱已設置接地設備。

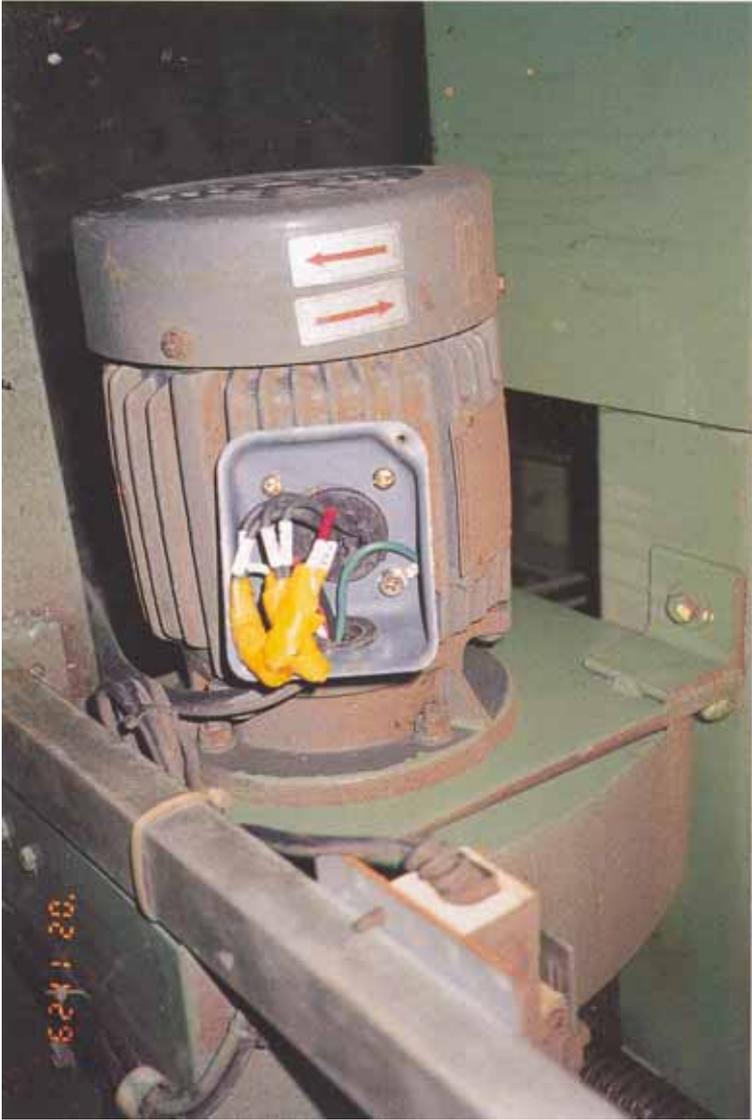
A photograph of an industrial motor, likely a three-phase motor, mounted on a green metal base. The motor is grey and has a terminal box on its front. The terminal box is open, revealing several electrical wires connected to terminals. Two wires are wrapped in yellow tape. The motor is situated in an industrial setting, possibly a factory or workshop. The background is a green wall. The photo has a timestamp '2011/12/23' in the bottom left corner.
說明：	馬達外殼以設置接地設備。

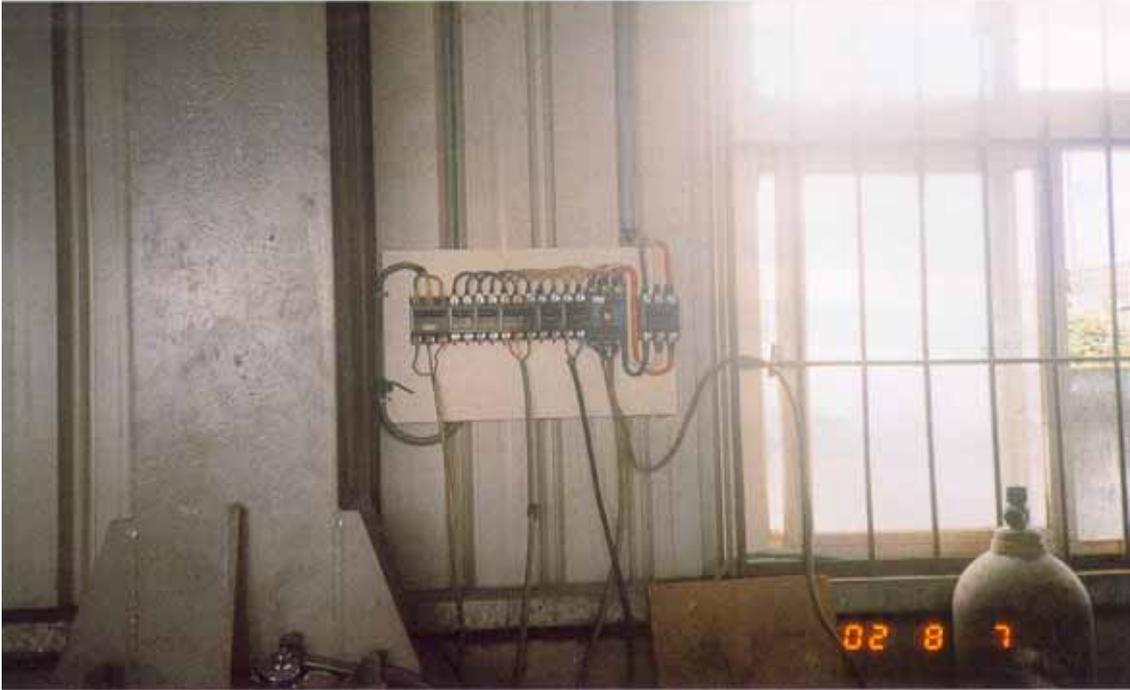
說明：	電氣開關未設置保護箱蓋。
改善後相片

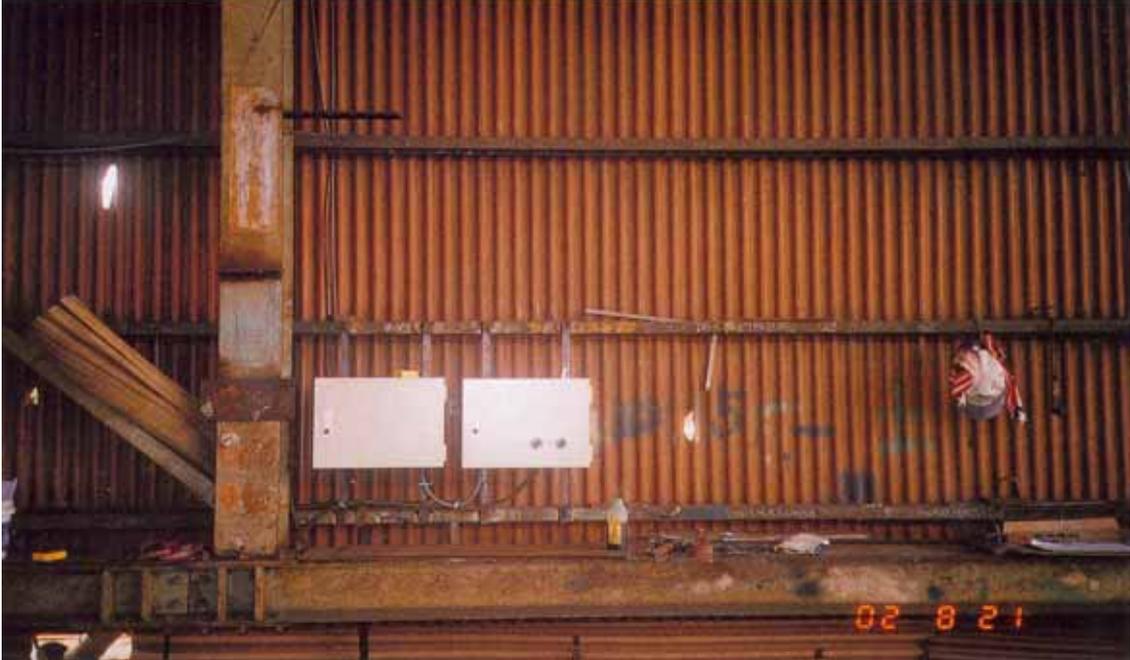
說明：	電氣開關設有保護箱蓋。

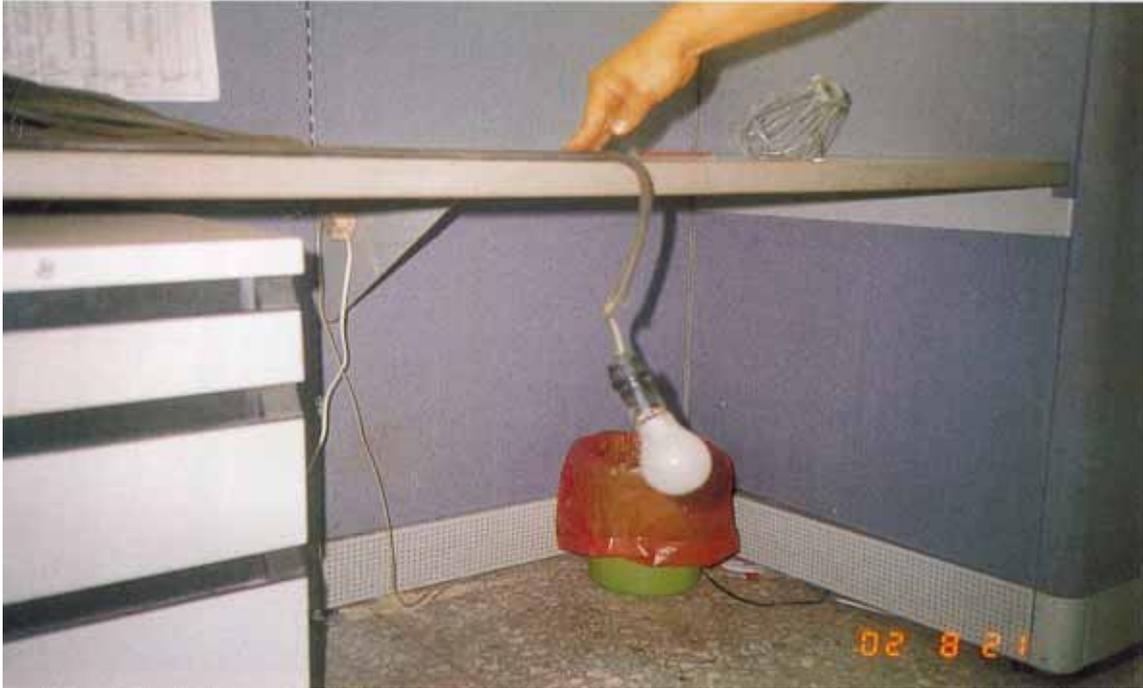
說明：	工作燈未設置護罩。
改善後相片

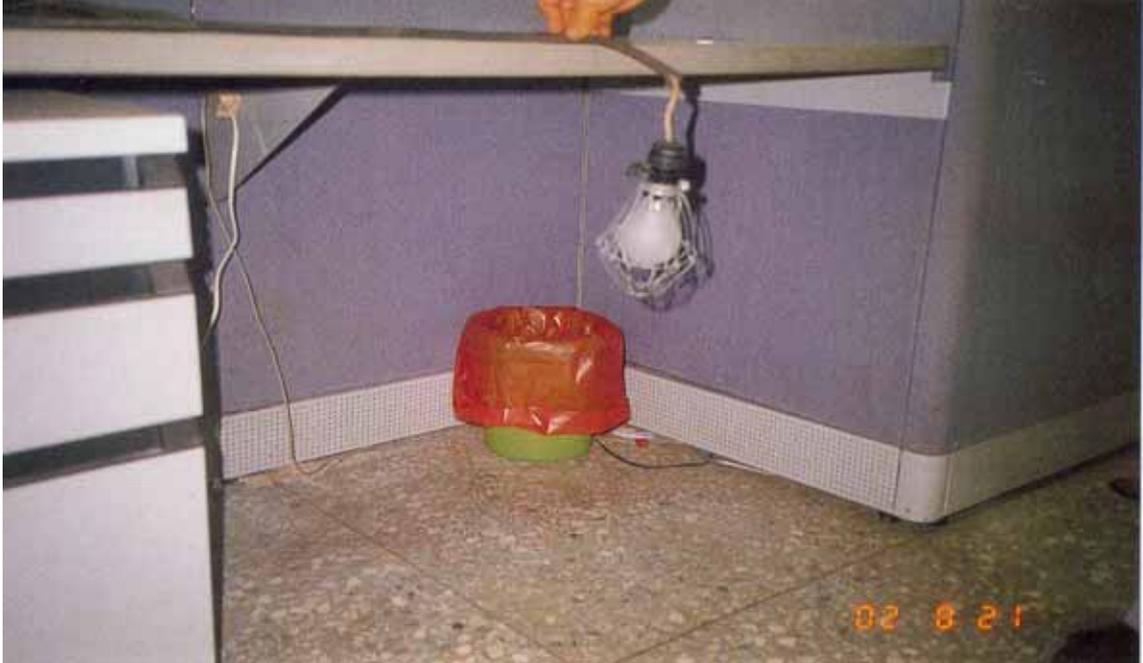
說明：	工作燈設有護罩。

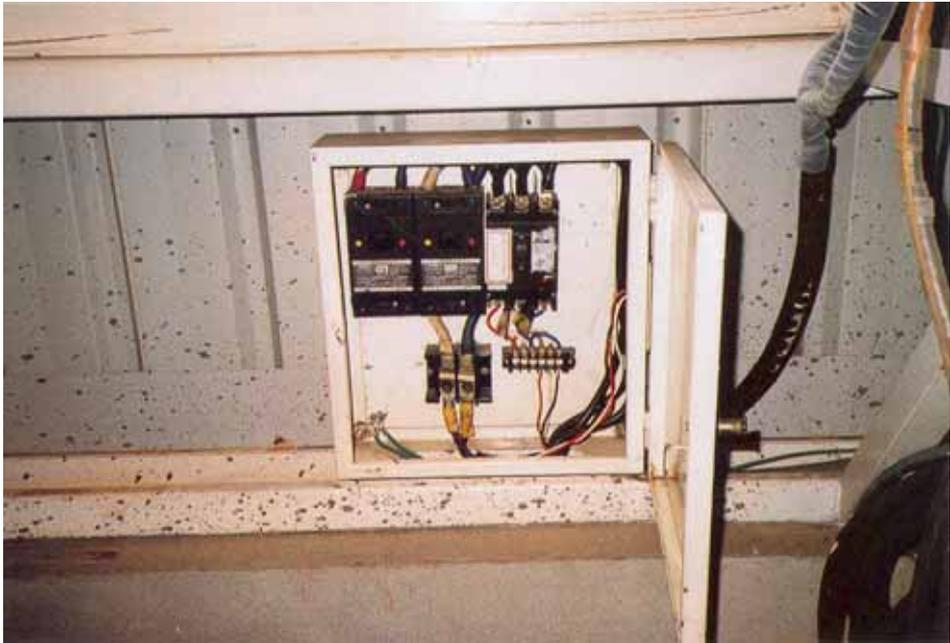
說明：	移動式電焊機於鋼板上作業，故於一次側電源加裝高感度漏電斷路器。
相片

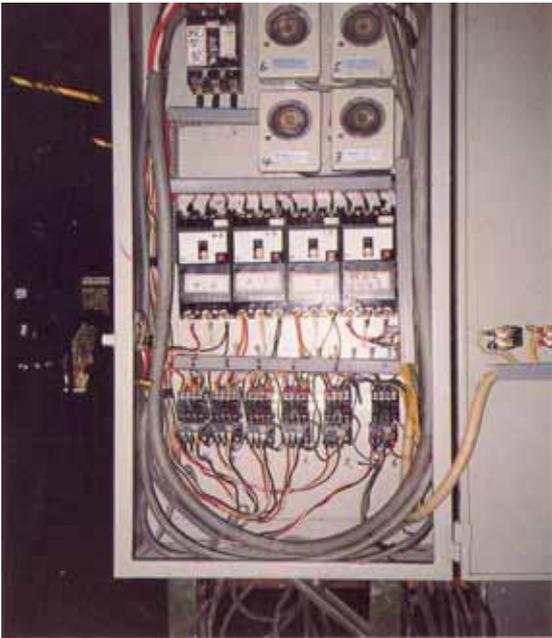
說明：	於潮濕場所使用 220V 電壓之移動式攪拌機，故於插座電源側加裝漏電斷路器。

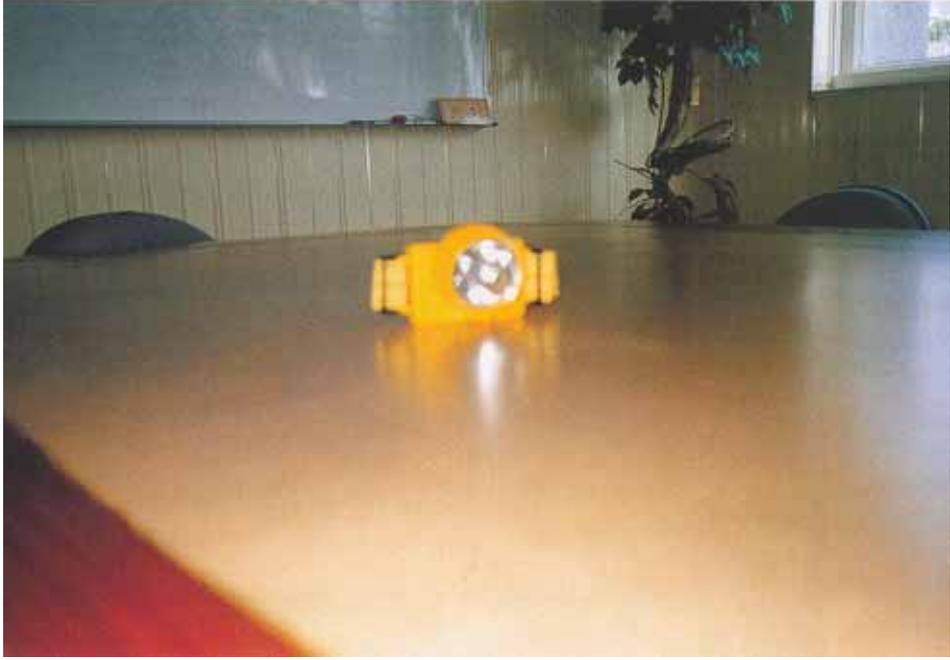
說明：	於良導體機器設備內之檢修工作所用之照明燈，係使用乾電池直流電之頭戴式照明燈。
相片

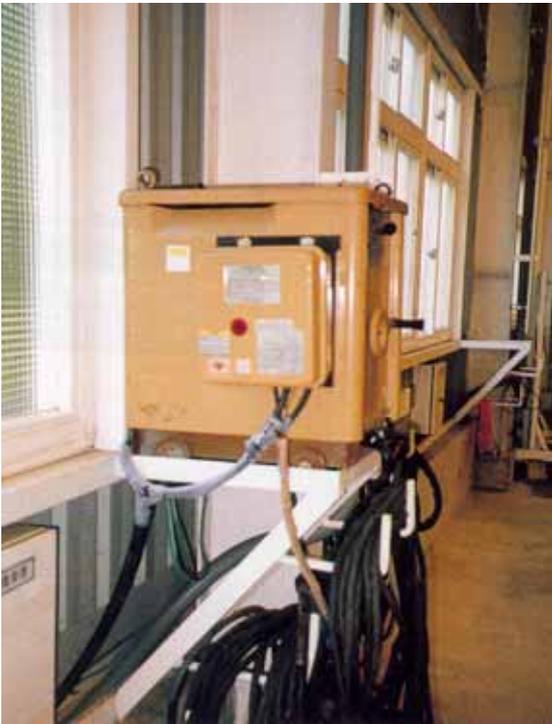
說明：	原廠已附有自動電擊防止裝置之電焊機。
