勞工安全衛生設施規則圖例解說

壹、前言

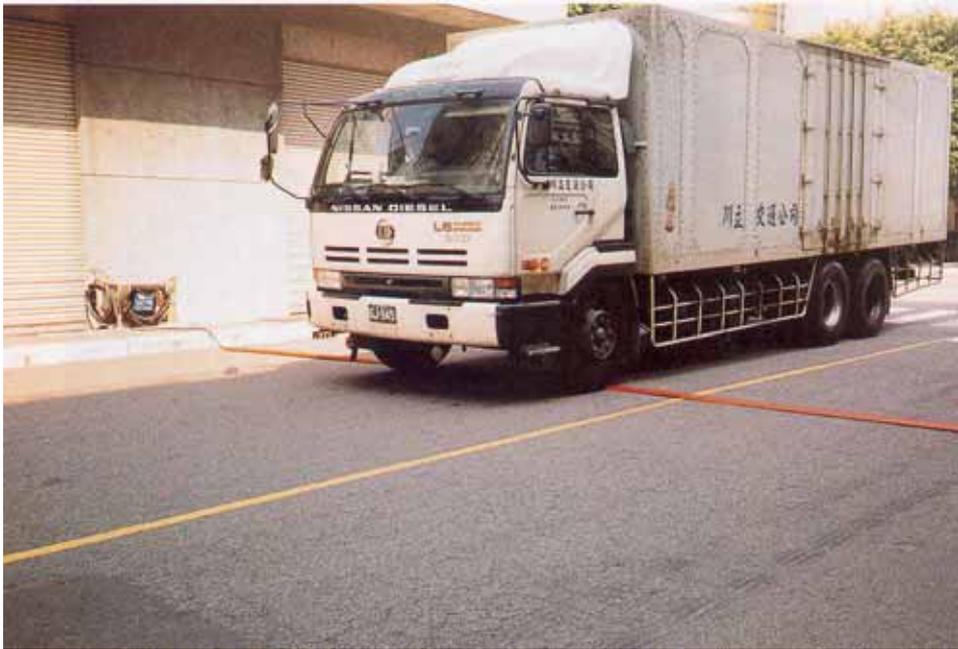
說明：	電焊機電線穿越馬路，用角鐵保護電線絕緣以免被破壞。
相片

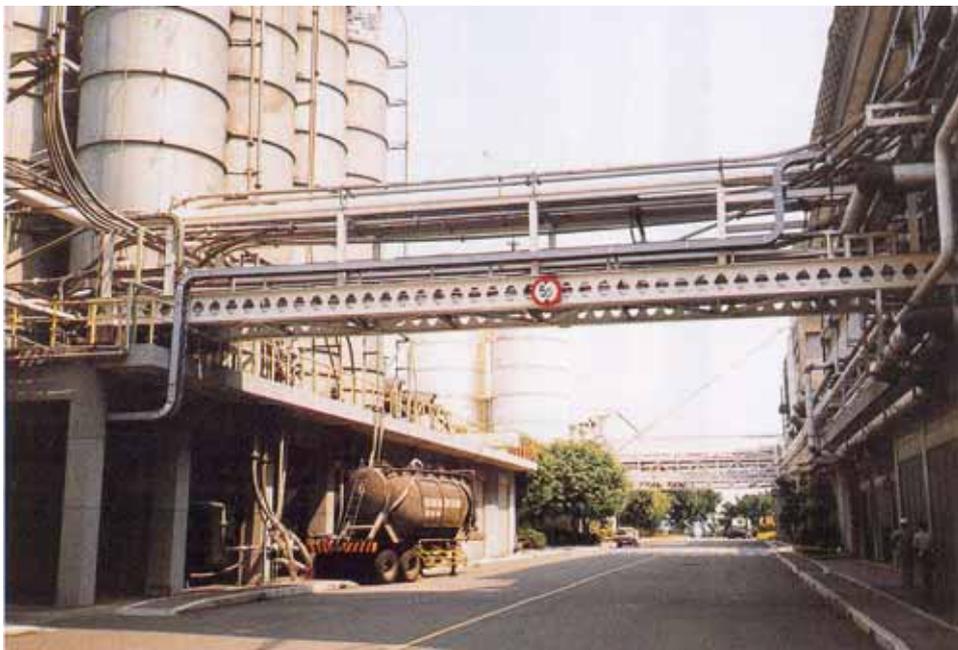
說明：	電線以架高線槽方式通過馬路，以防止電線絕緣被覆被破壞。

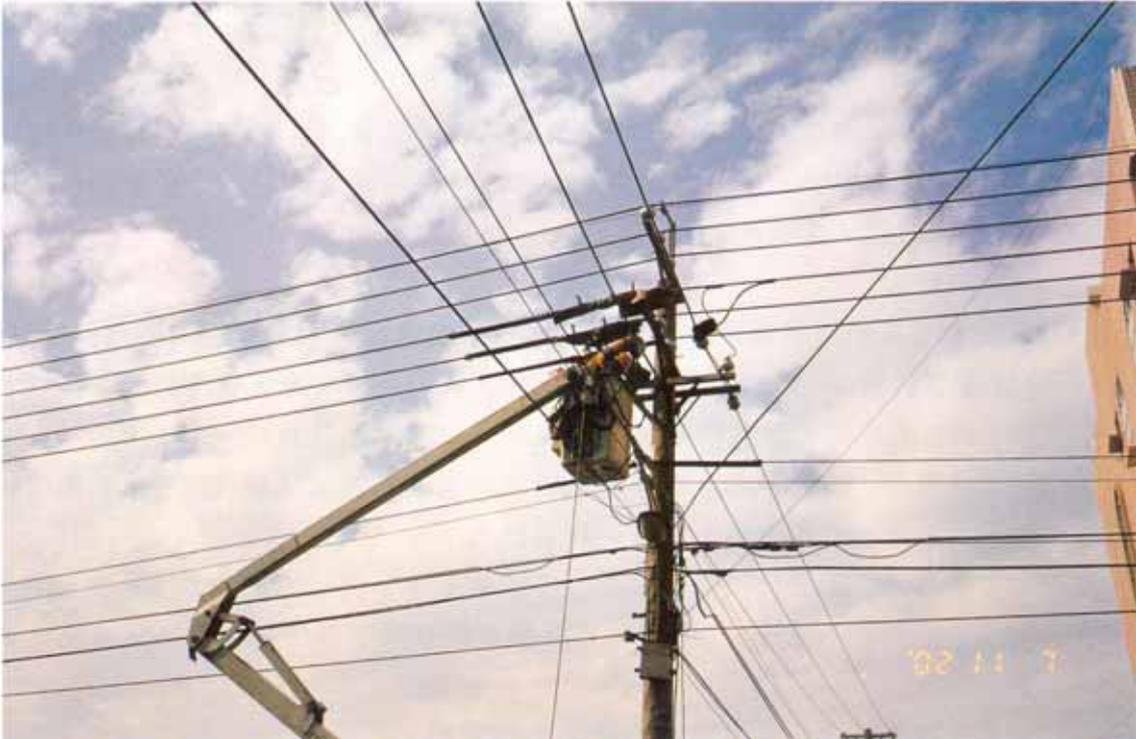
說明：	對於架空電線之接近場所從事作業時，正利用高空作業車於電路四周裝置絕緣用防護裝備。

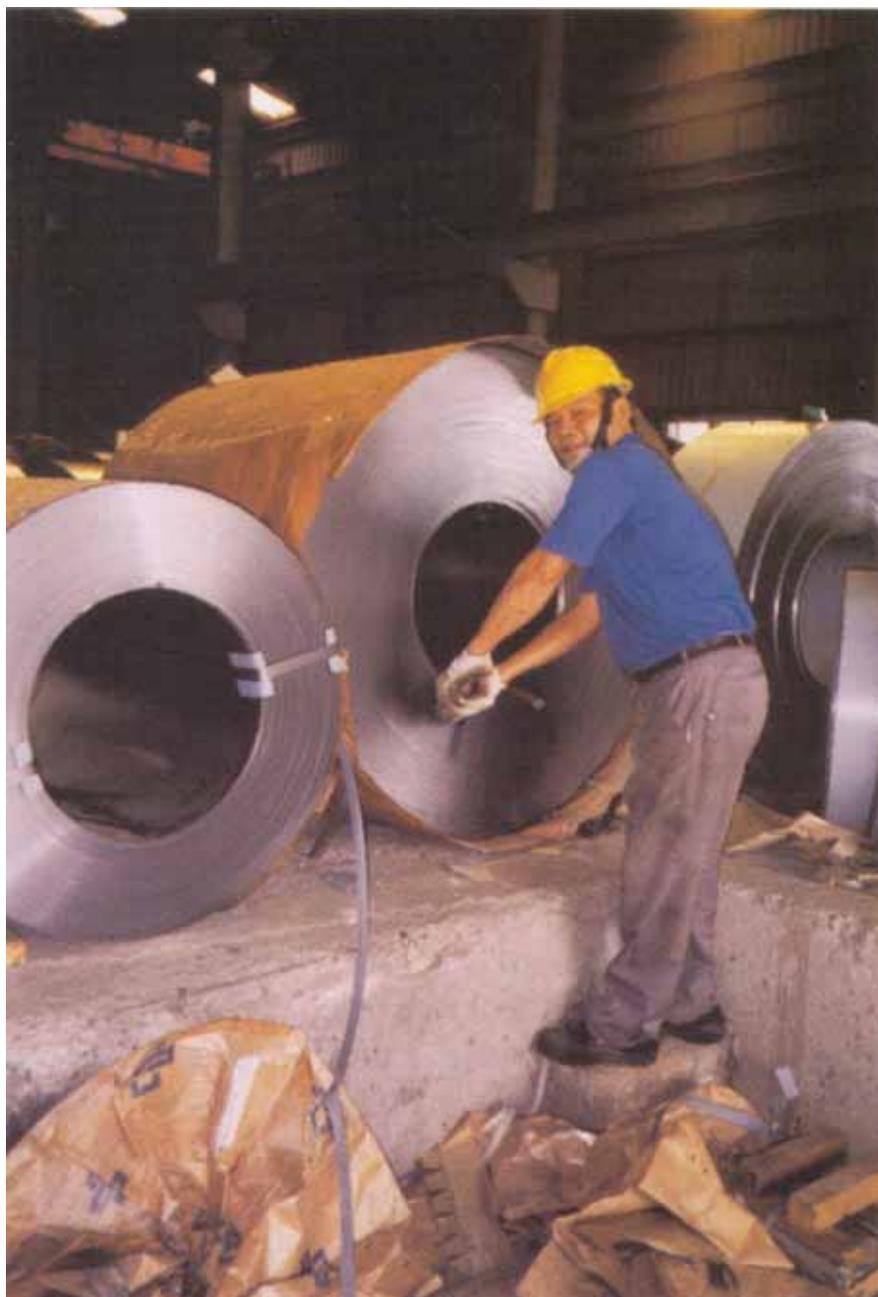
模擬罹災者從事鋼管捲帶之裁剪作業情形

罹災者勞工鄧員於裁剪鋼捲之鋼帶時，未先以天車吊起鋼捲再實施裁剪作業，且鋼捲未有擋樁等防止倒塌之設施導致當鄧員剪斷捆綁之鋼帶後，鋼捲即倒向罹災者方向，鄧員走避不及致使頭部遭鋼捲壓住，當場不治死亡。

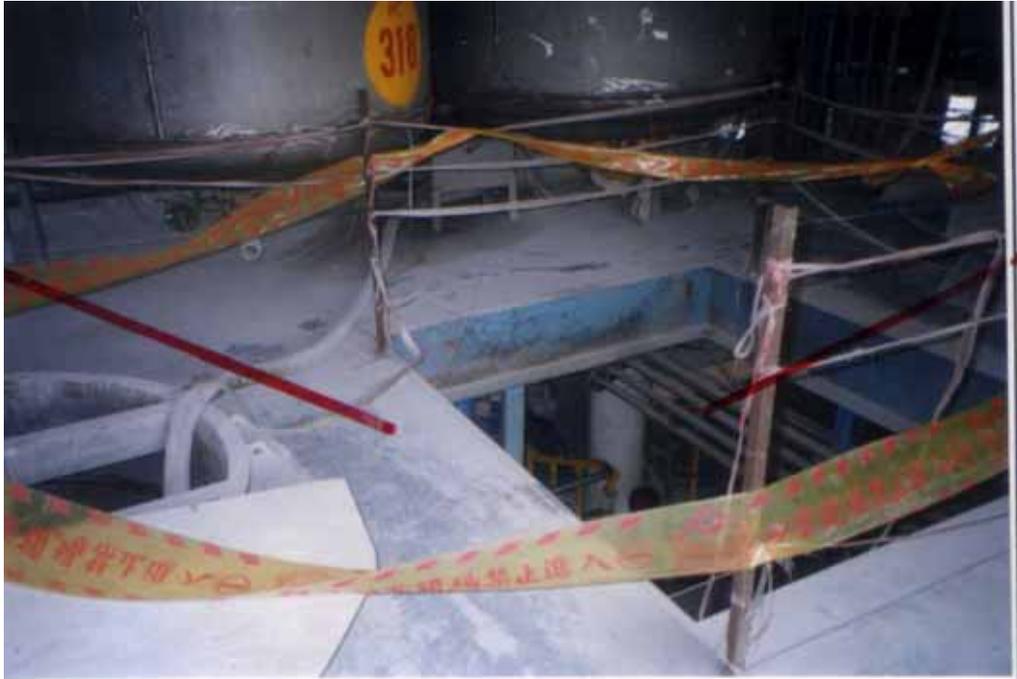
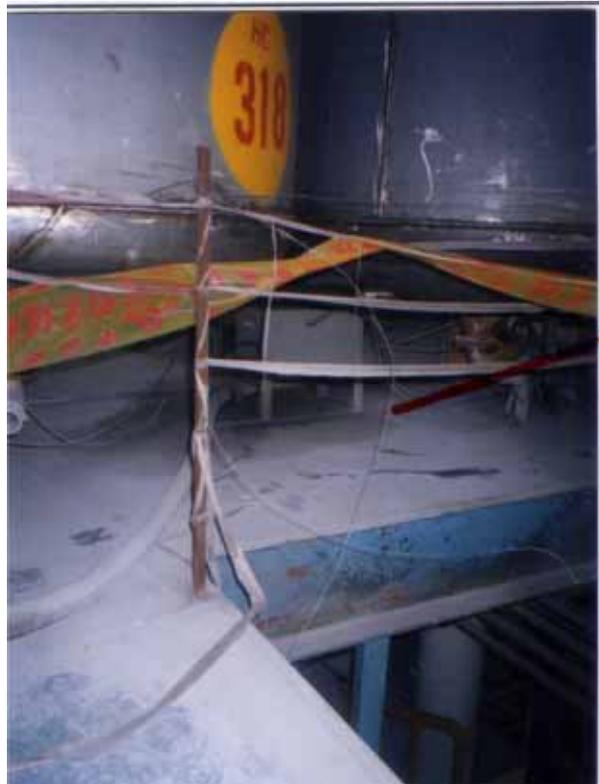
罹災者罹災時所站位置

圍欄鐵絲及塑膠帶斷裂情形

罹災者黃富盛油漆預置攪拌槽開口上方天花板鐵架時，身體靠著圍欄，因圍欄強度不斷裂，而從預置攪拌槽開口墜落致死。
