「公共工程中程計畫性別影響評估計畫」

106年度人行道改善工程

簡報

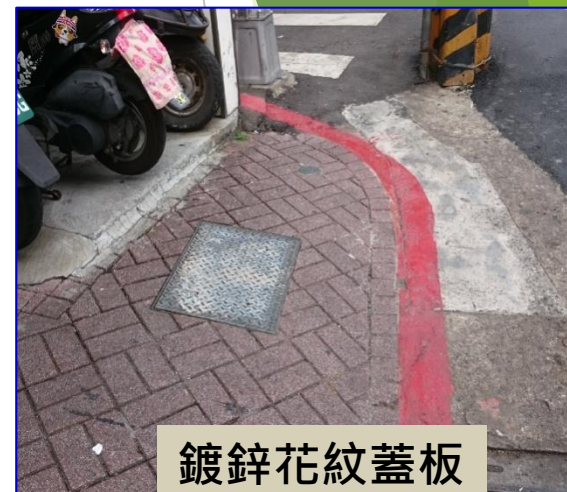
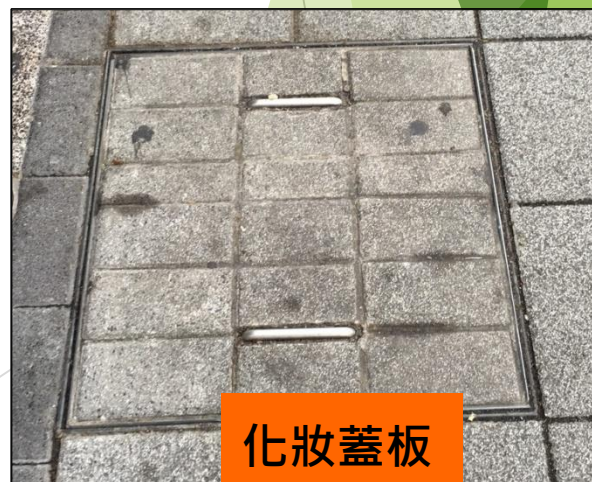
3. 本市人行道無障礙斜坡道上水溝清掃孔採鍍鋅花紋蓋板，位於稍有坡度之鍍鋅花紋蓋板，下雨天有濕滑情事，為維護市民安全，於103年9月2日起，已將水溝清掃孔改為化妝蓋板(不鏽鋼框+高壓混擬土)。舊有人行道鍍鋅花紋蓋板若有濕滑，則以壓克力樹脂砂漿防滑處理。

本市人行道無障礙斜坡道上水溝清掃孔採鍍鋅花紋蓋板，位於稍有坡度之鍍鋅花紋蓋板，下雨天有濕滑情事，為維護市民安全，於103年9月2日起，已將水溝清掃孔改為化妝蓋板(不鏽鋼框+高壓混擬土)。舊有人行道鍍鋅花紋蓋板若有濕滑，則以壓克力樹脂砂漿防滑處理。

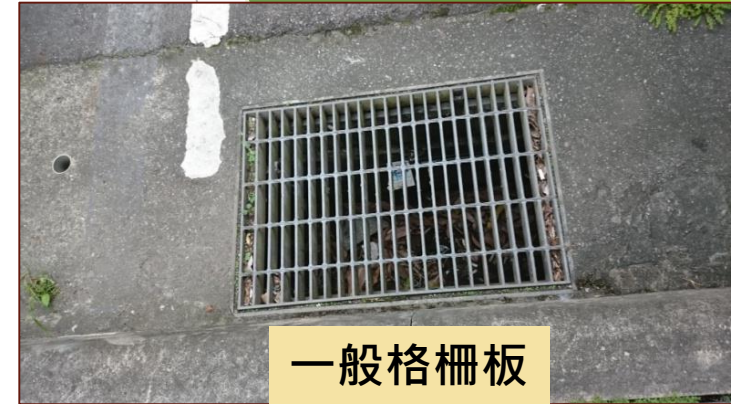
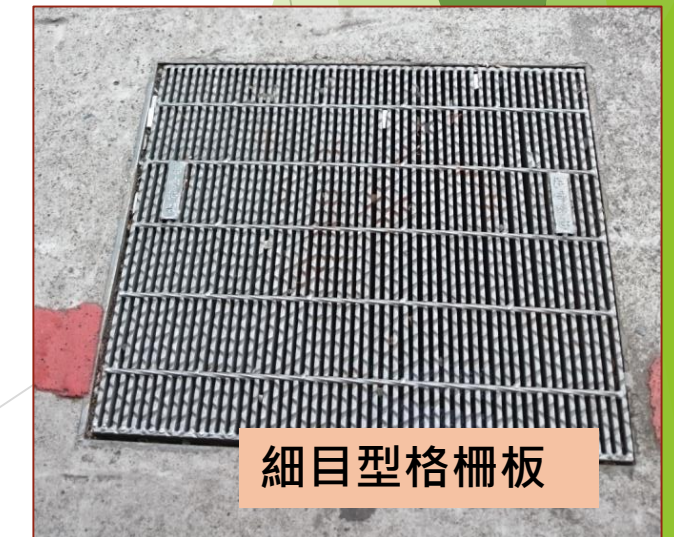
4. 103下半年度針對執行中之路平專案，道路附屬設施改善工程範圍內之人行道無障礙斜坡道場鑄溝蓋板之清掃孔(鍍鋅隔柵板、且為排除地面雨水)，若屬行人通行動線處則配合更換為細目型格柵，103年度更換300個、104年1691個。本處104年度以後辦理之人行道改善工程，人行道無障礙設施(無障礙斜坡道)場鑄溝蓋板之清掃孔均為細目型鍍鋅隔柵板。

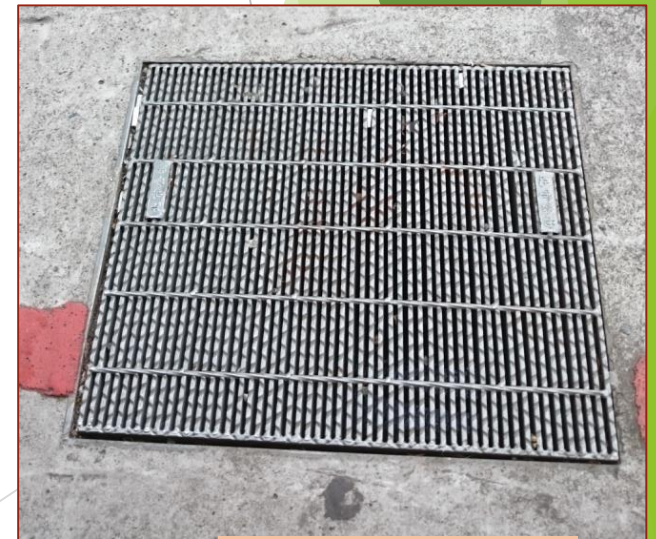
細目型格柵板

無障礙斜坡道人行動線上之水溝蓋格柵因縫隙較大，會有高跟鞋、輪椅、嬰兒車或自行車卡入溝縫情事，容易導致民眾受傷。本年度辦理人行道更新工程，將無障礙斜坡道人行動線上之水溝蓋格柵更為細目型。

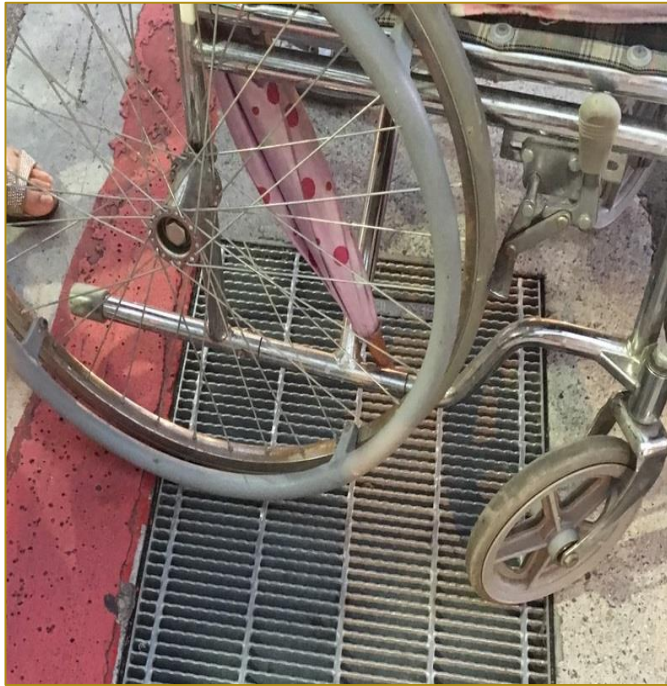
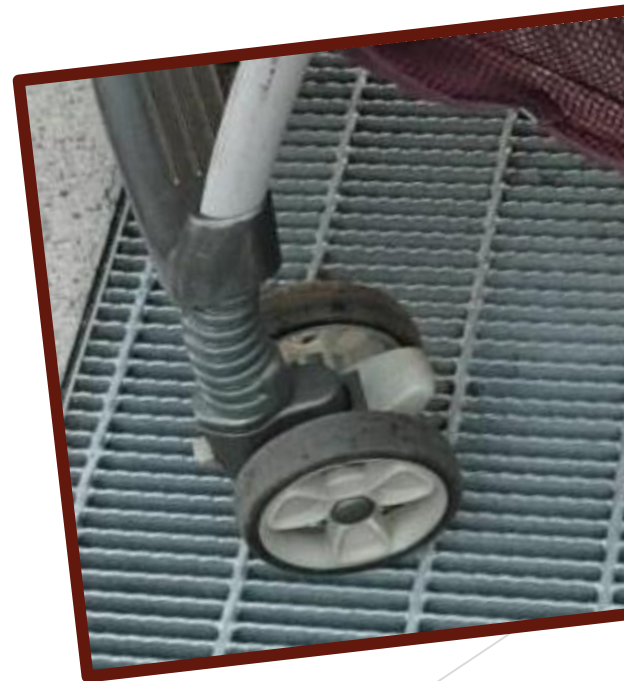
細目型鍍鋅格柵板 增進輪椅及
娃娃車於行進間之舒適度

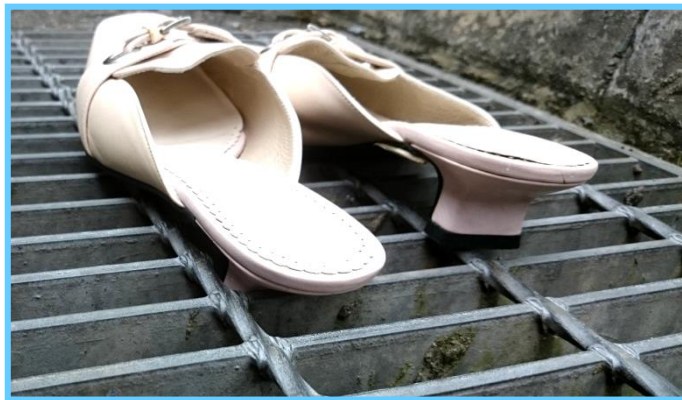
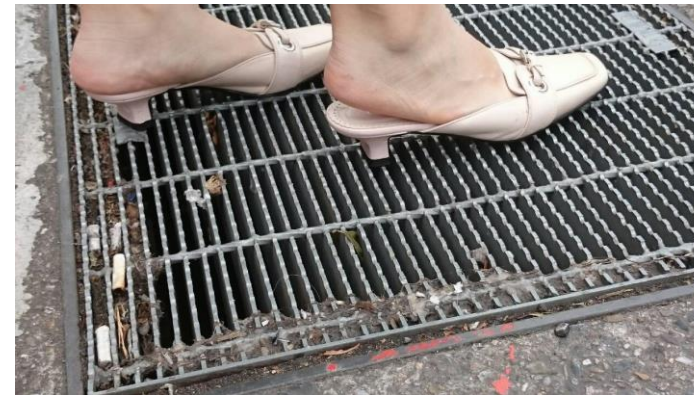
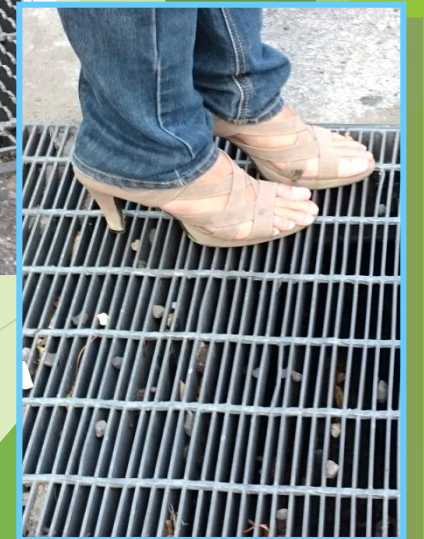
細目型鍍鋅格柵板 避免高跟鞋卡入溝縫

一般格柵板(女性)鞋跟會卡入溝縫
