# 臺北市府工務局新建工程處

## 通北街145巷局部路段拓寬改善

### 地區說明會暨樹木移植簡報

113.08

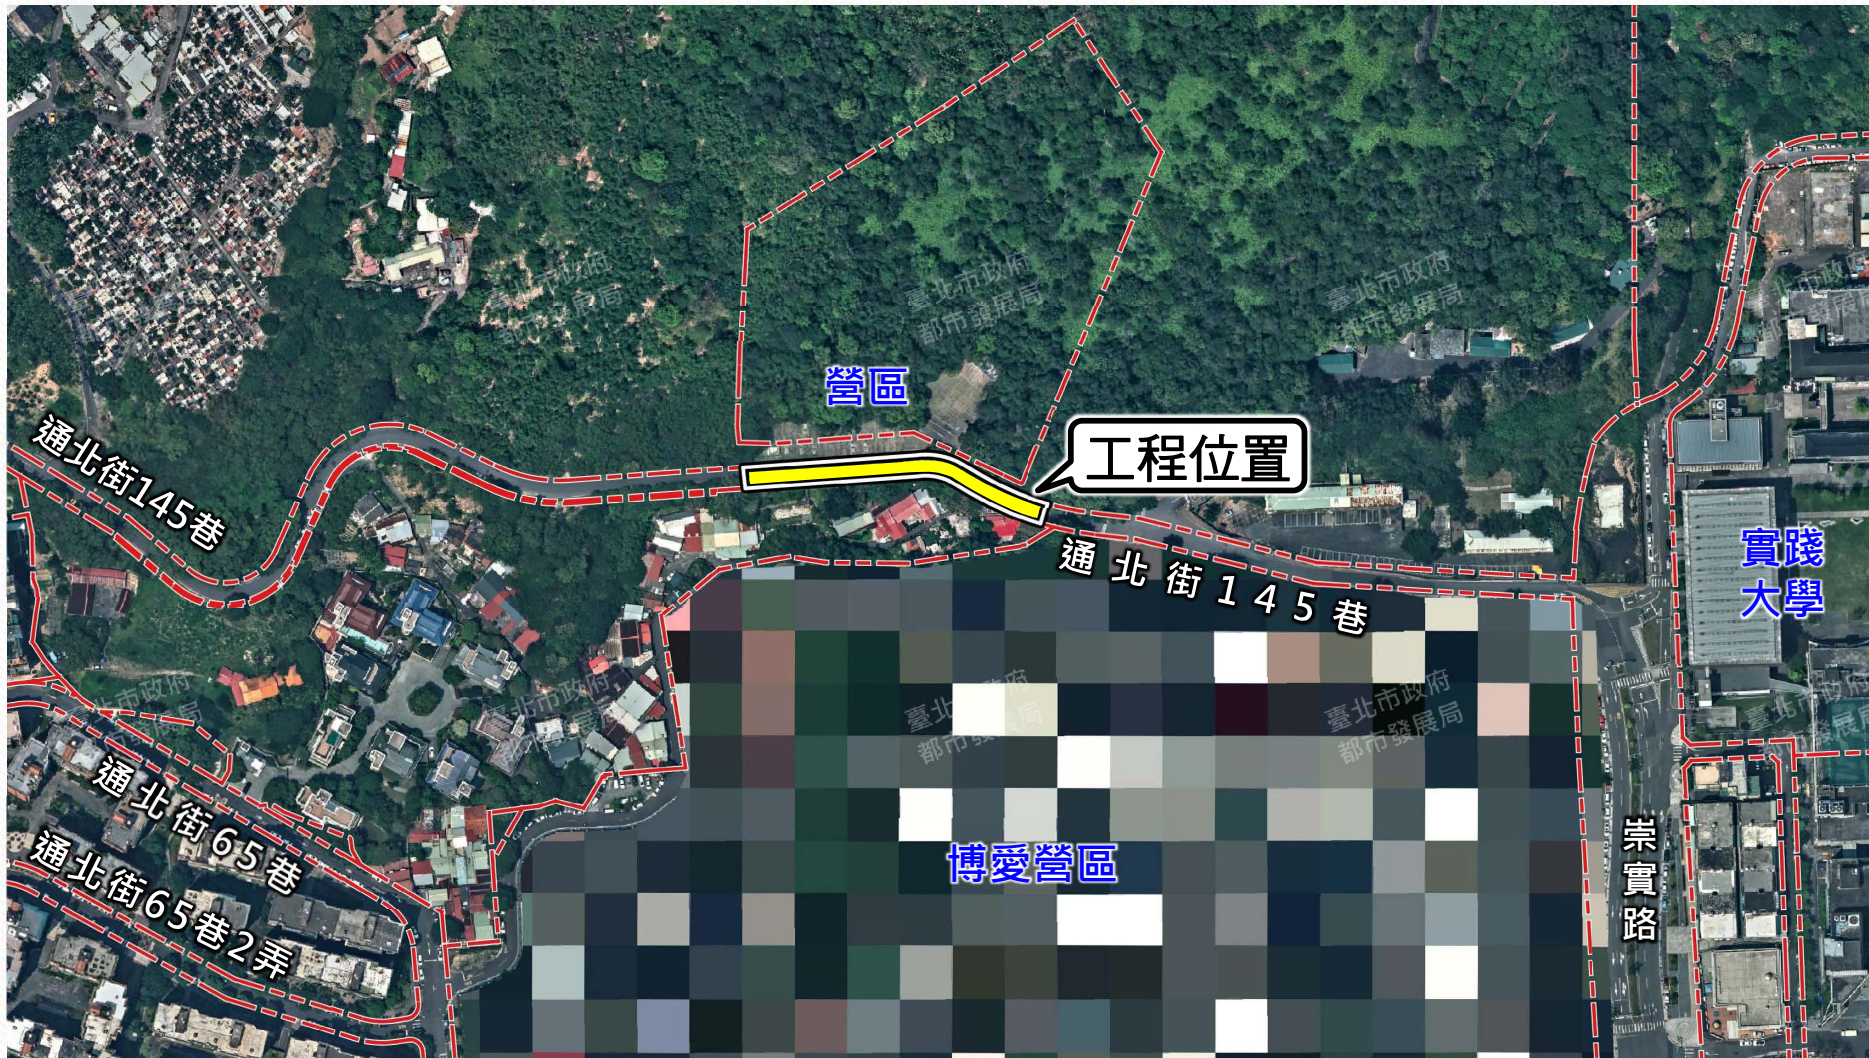
# 工區位置

- 緣由：依據都市計畫興建8M計畫道路(約L=113.7M)
- 位置：通北街145巷
- 施工期程：6個月

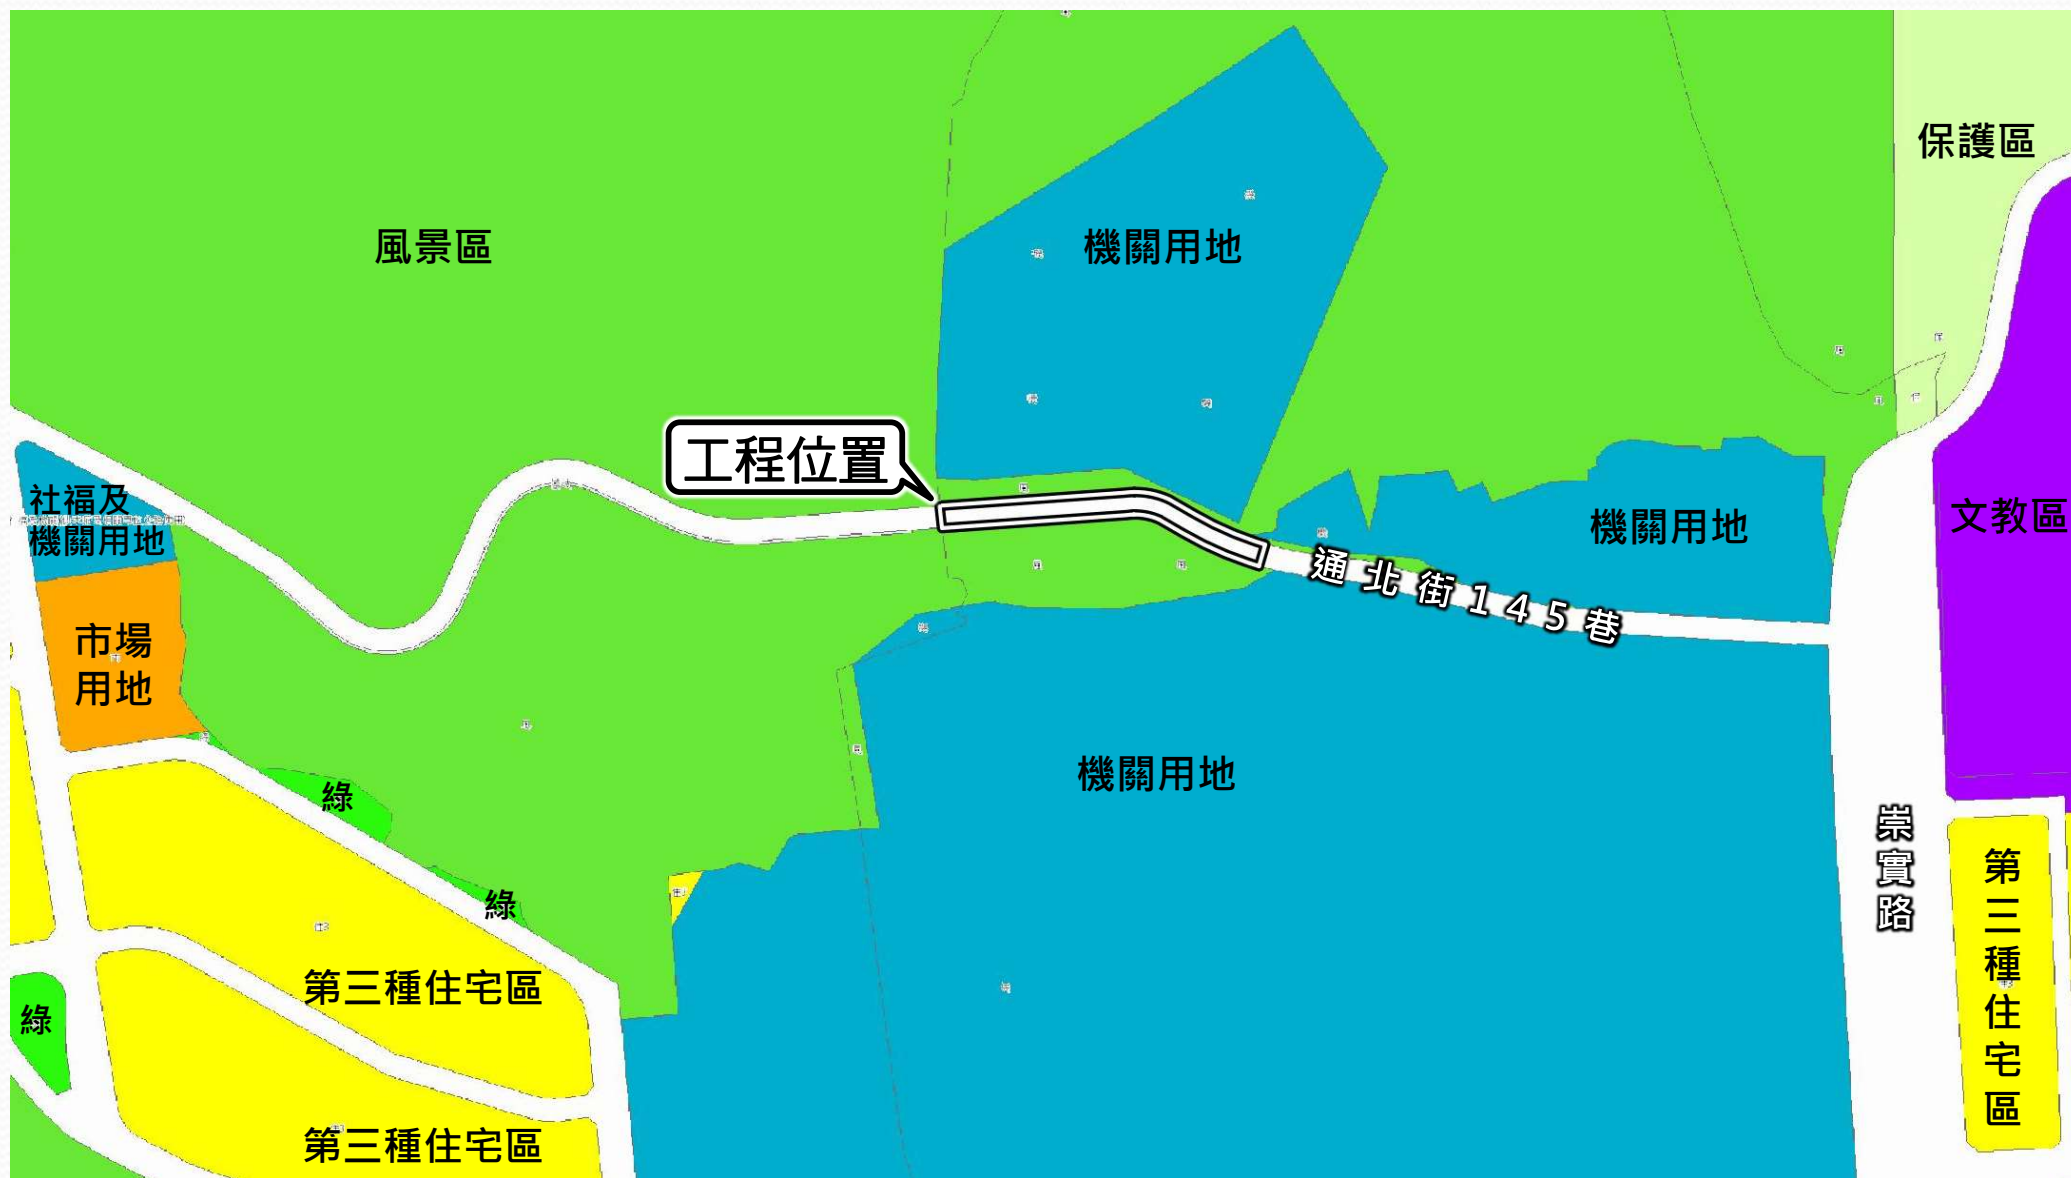
# 土地使用分區

- 計畫道路範圍均屬**道路用地**(公共設施用地)。
- 計畫道路兩側土地使用分區皆屬**風景區**或**機關用地**。

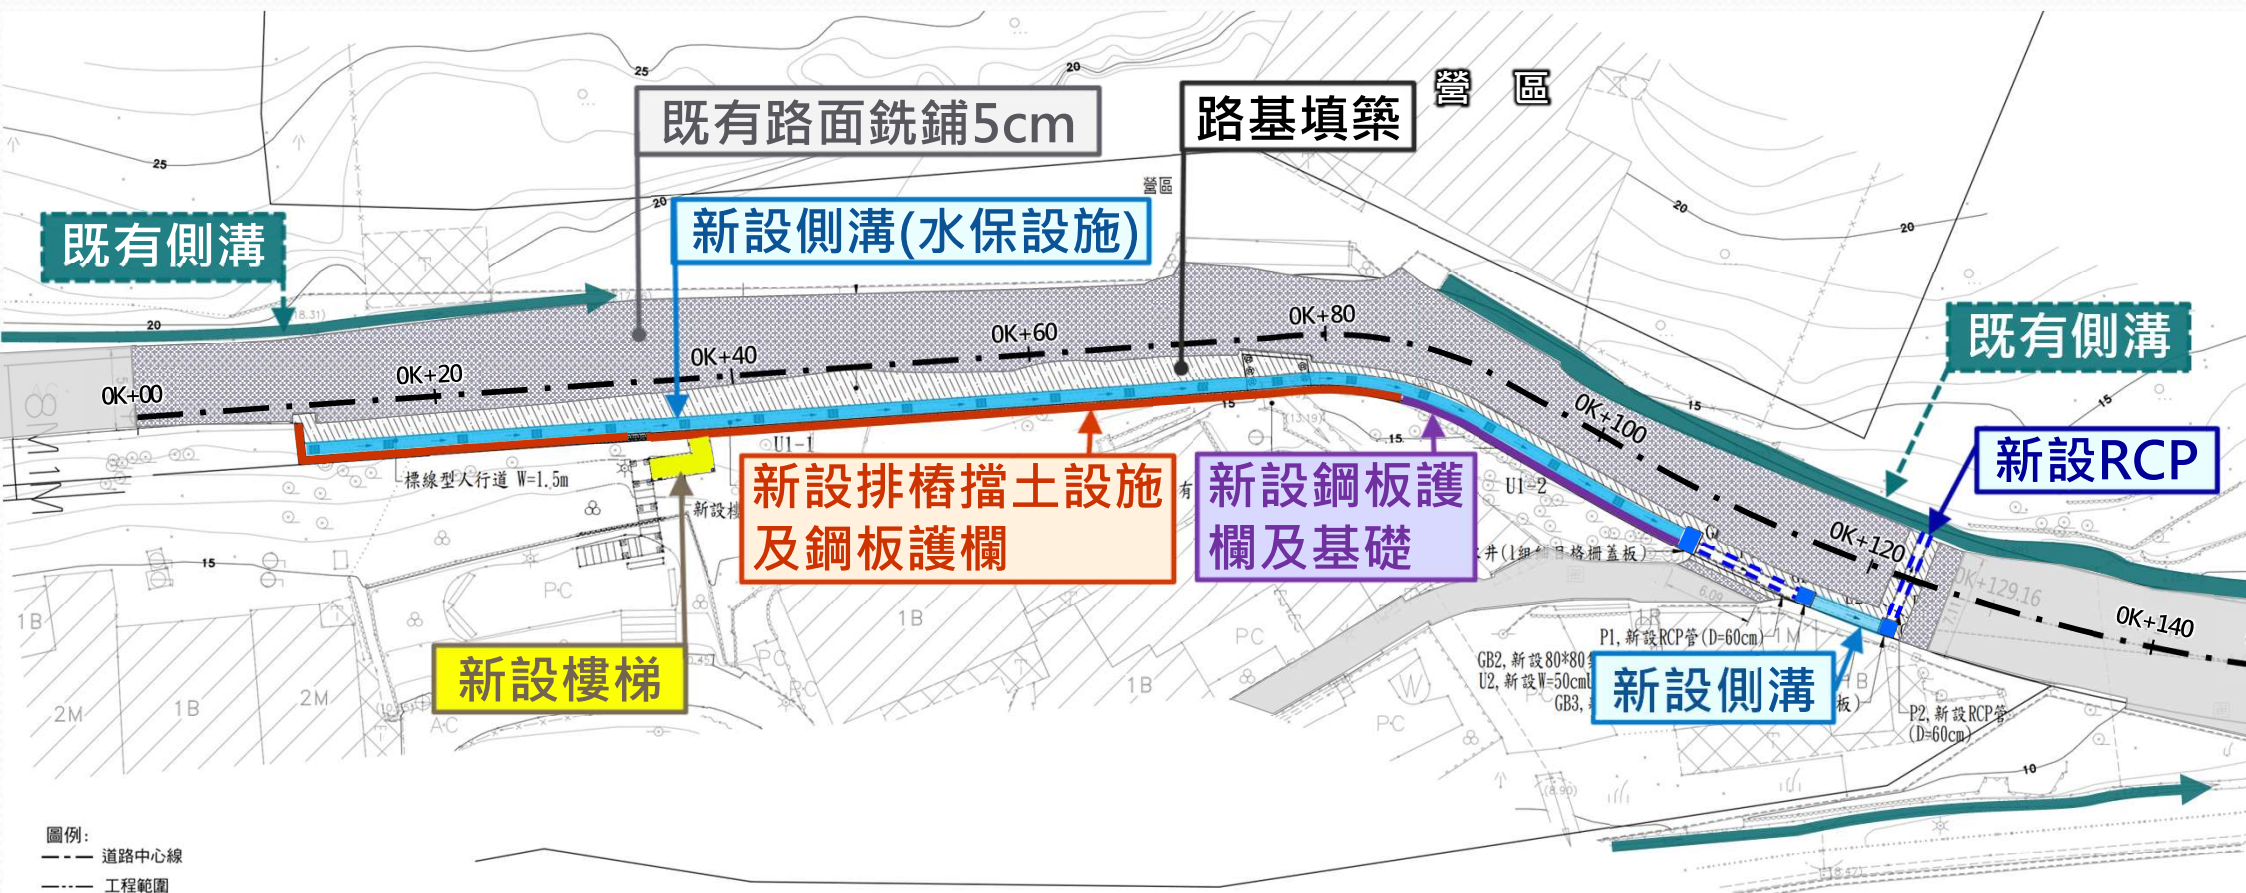
# 道路平面

- 計畫路寬8m：拓寬35cm~3.5m
- 新設單側水溝：寬50cm水溝(水保設施)
- 畫設標線型人行道：寬1.5m
- 新設排樁擋土設施：D=50，單支6m
- 新設鋼板護欄：L=97m

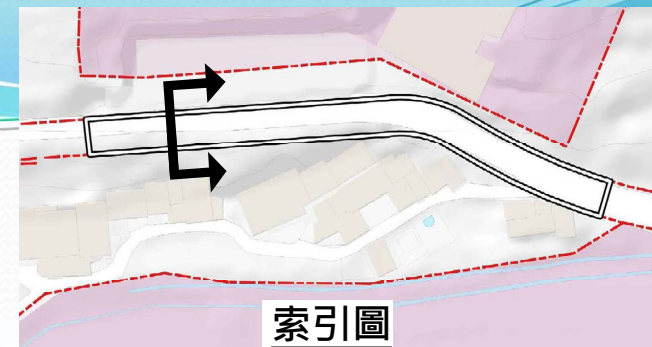
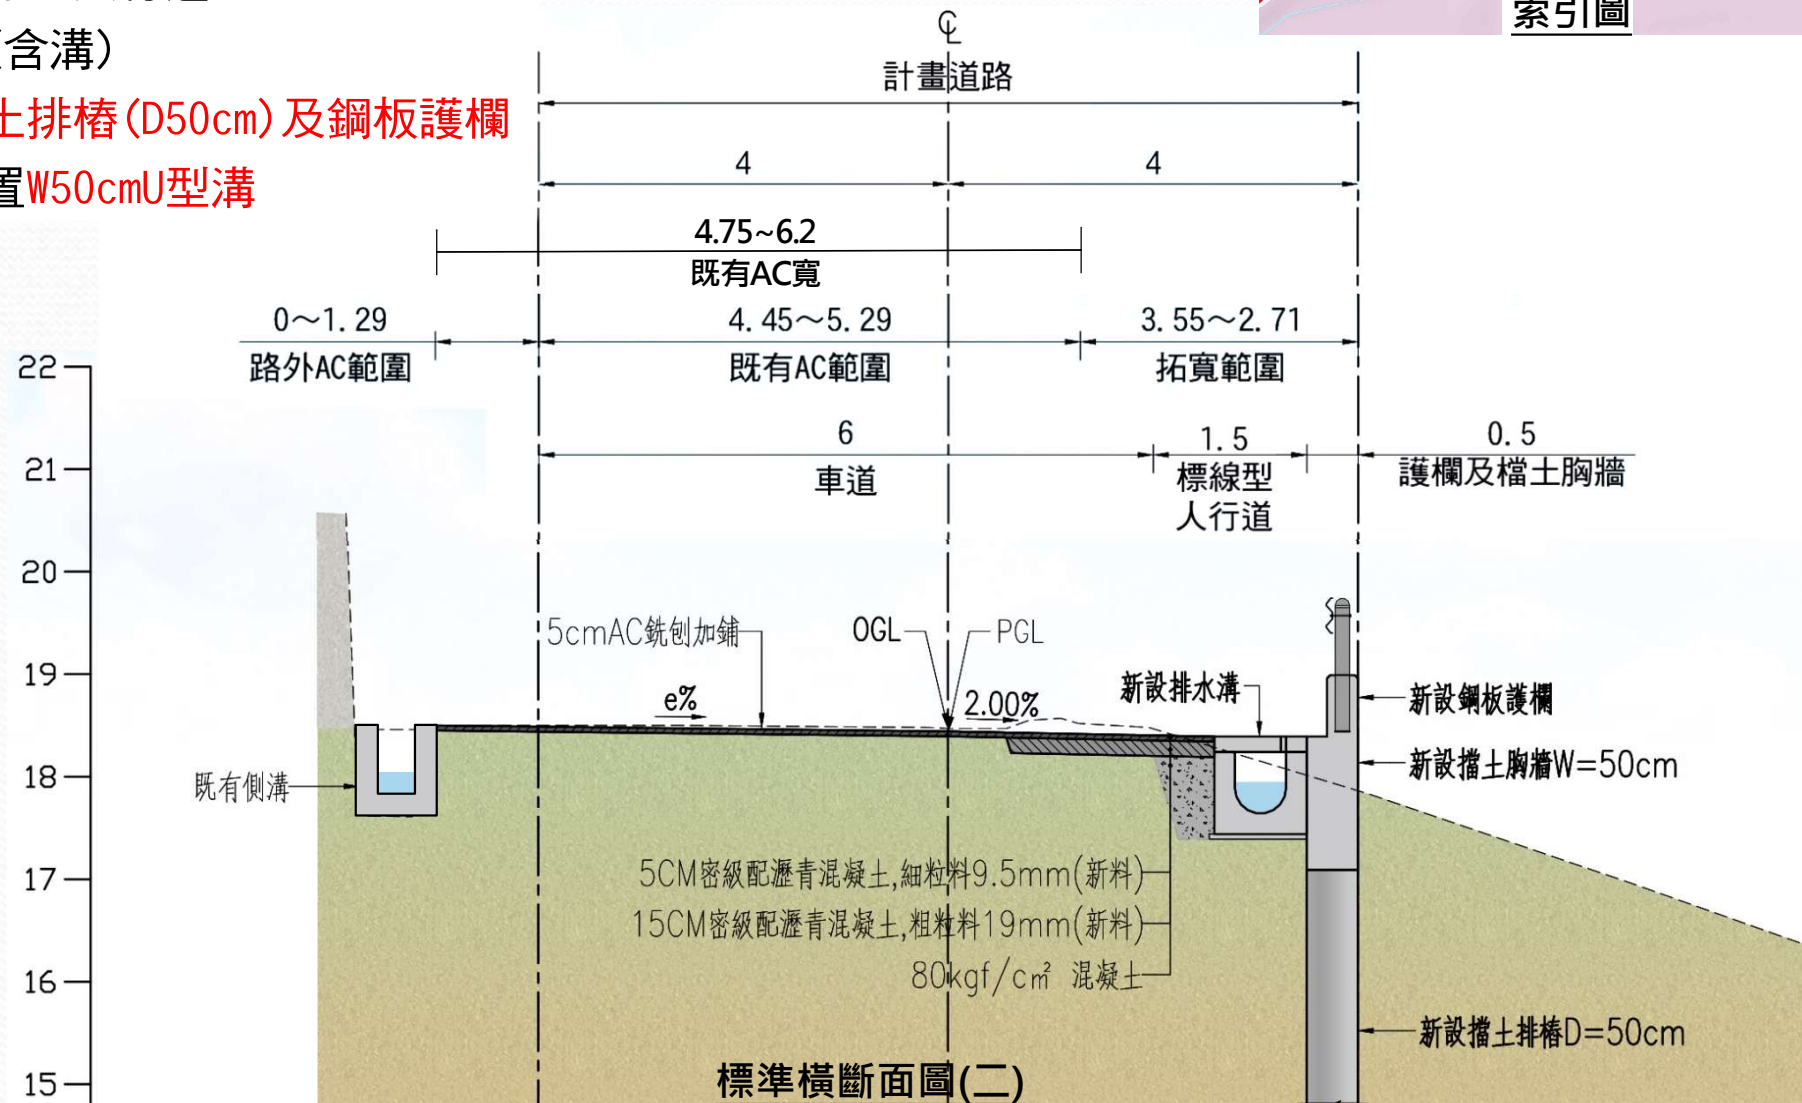
## ■ 斷面（二）：樁號0K+010.45~0K+070

- 1.5m寬標線型人行道
- 6m寬車道(含溝)
- 拓寬側擋土排樁(D50cm)及鋼板護欄
- 拓寬側設置W50cmU型溝

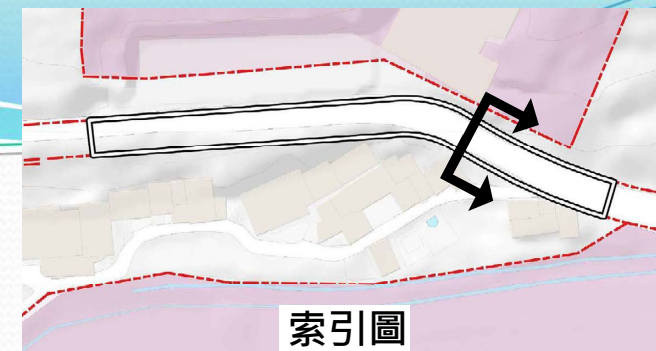
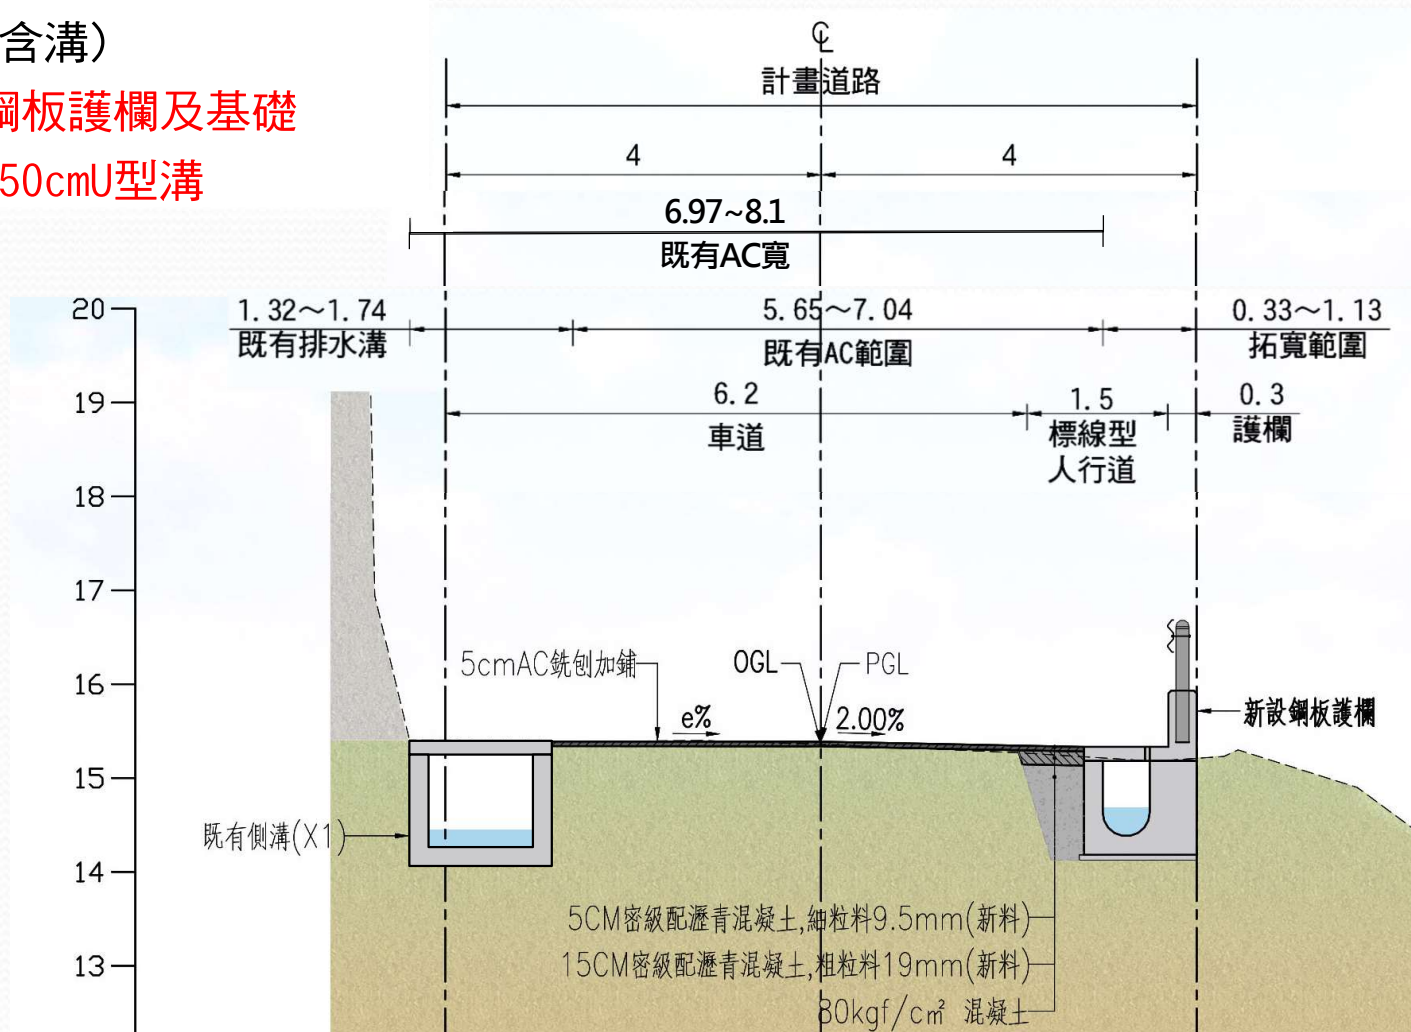
標準橫斷面圖(四)

## ■ 斷面（四）：樁號0K+086～0K+109

- 1.5m寬標線型人行道
- 5.7m寬車道(含溝)
- 拓寬側設置鋼板護欄及基礎
- 拓寬側設置W50cmU型溝

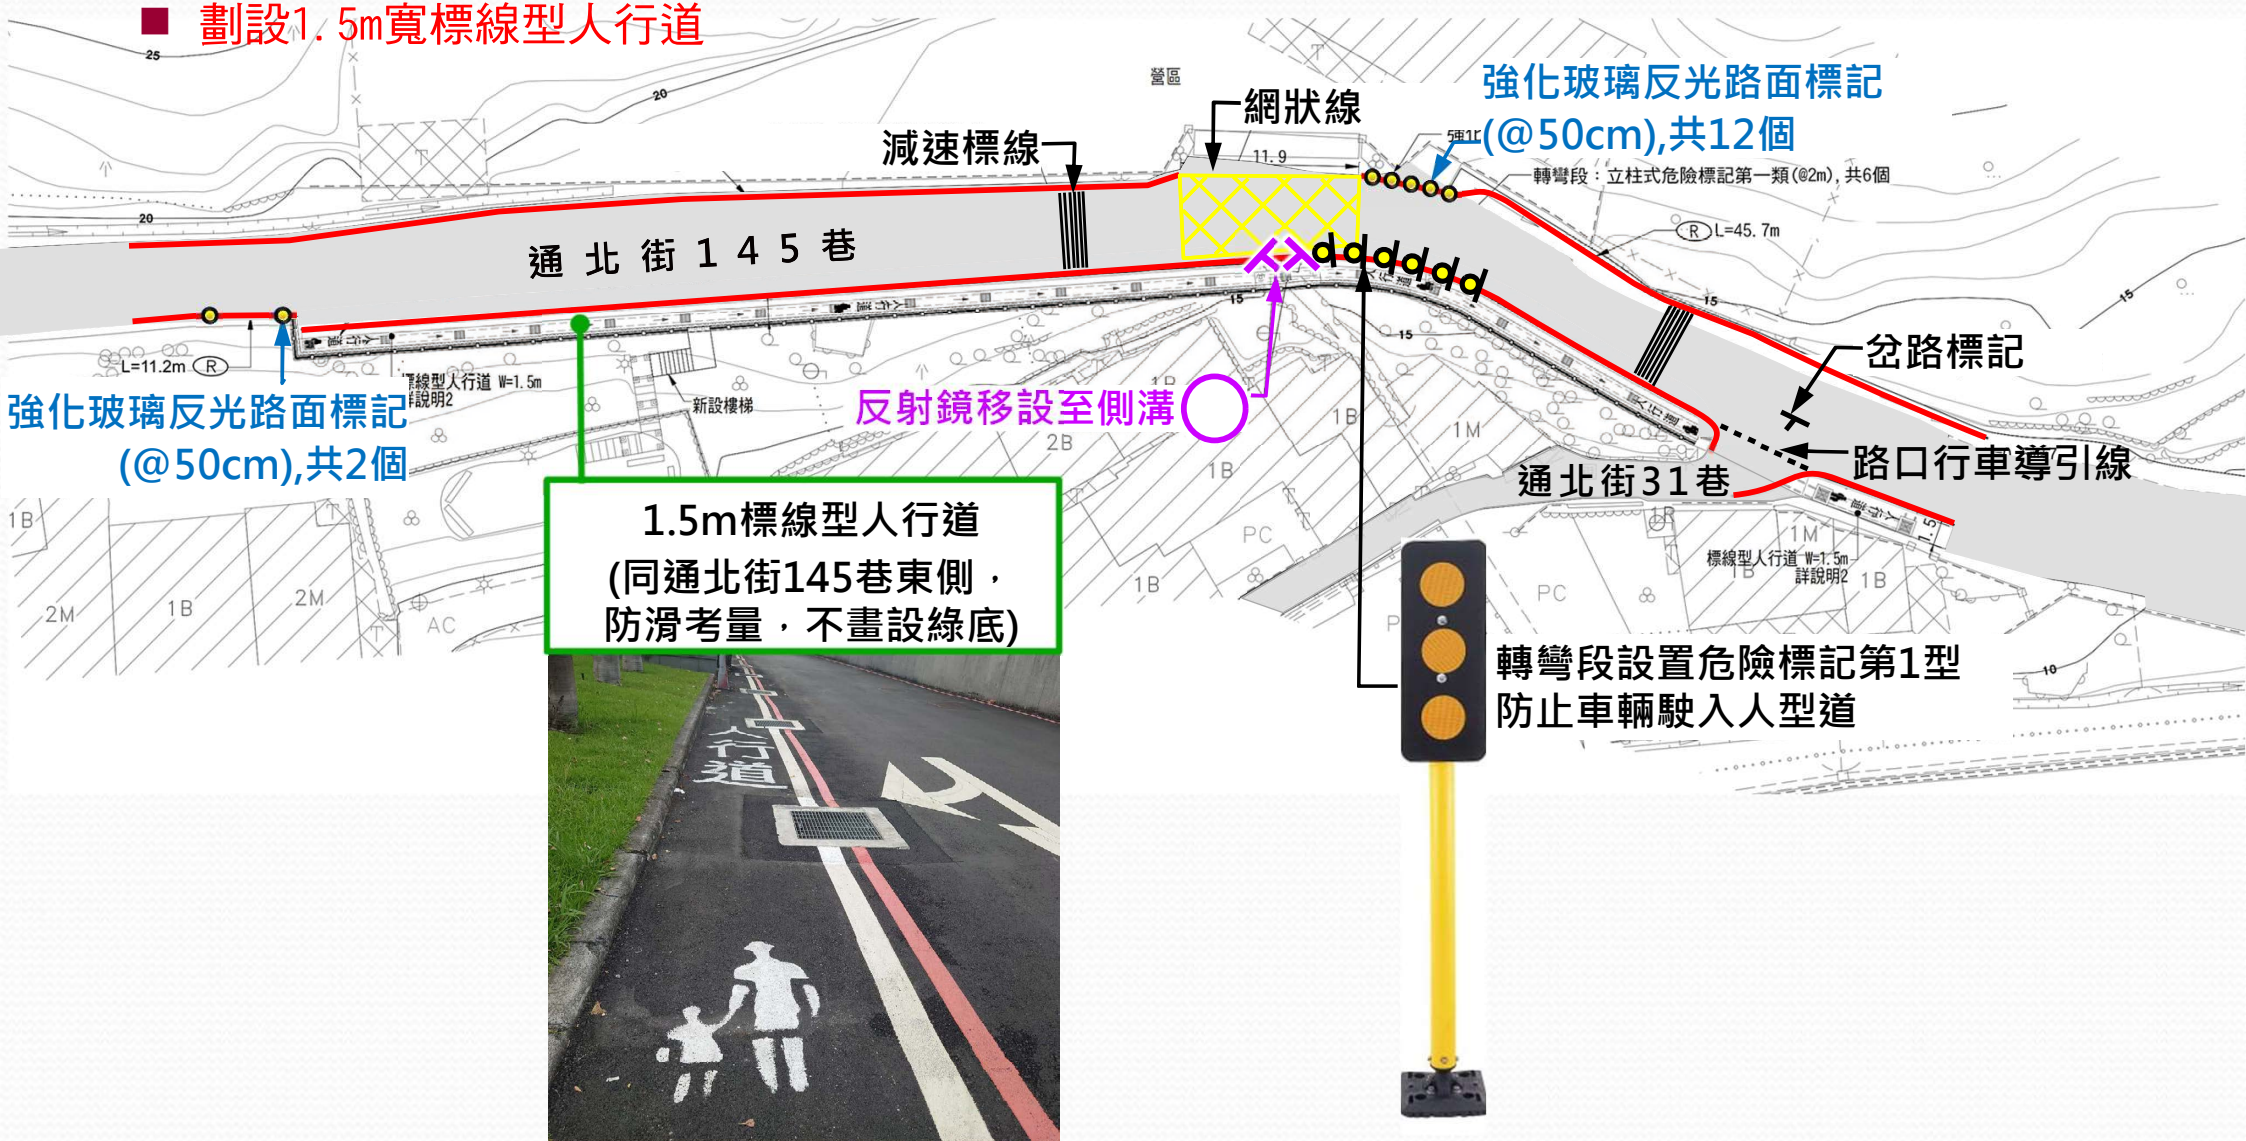
# 交通設施配置圖

■ 採雙向通行配置

■ 劃設1.5m寬標線型人行道

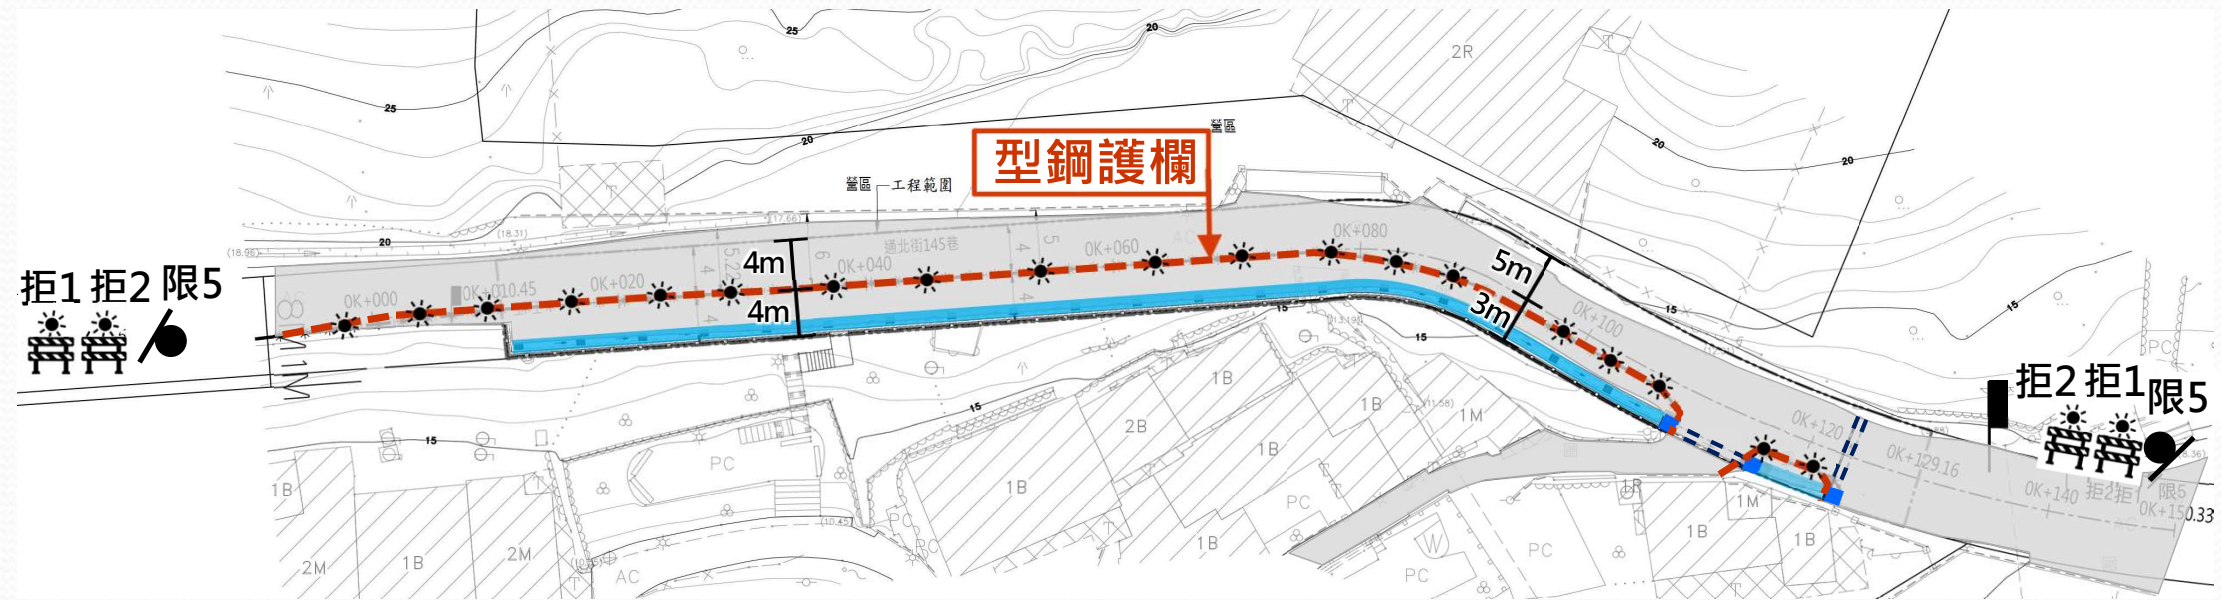
# 施工交維設施佈設圖

- 施工中需維持車輛雙向通行。

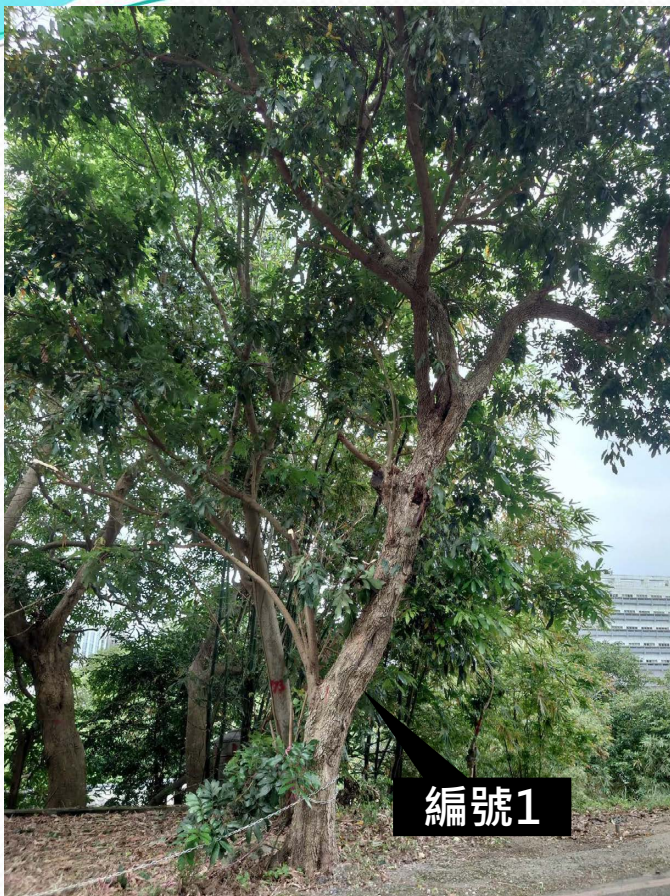
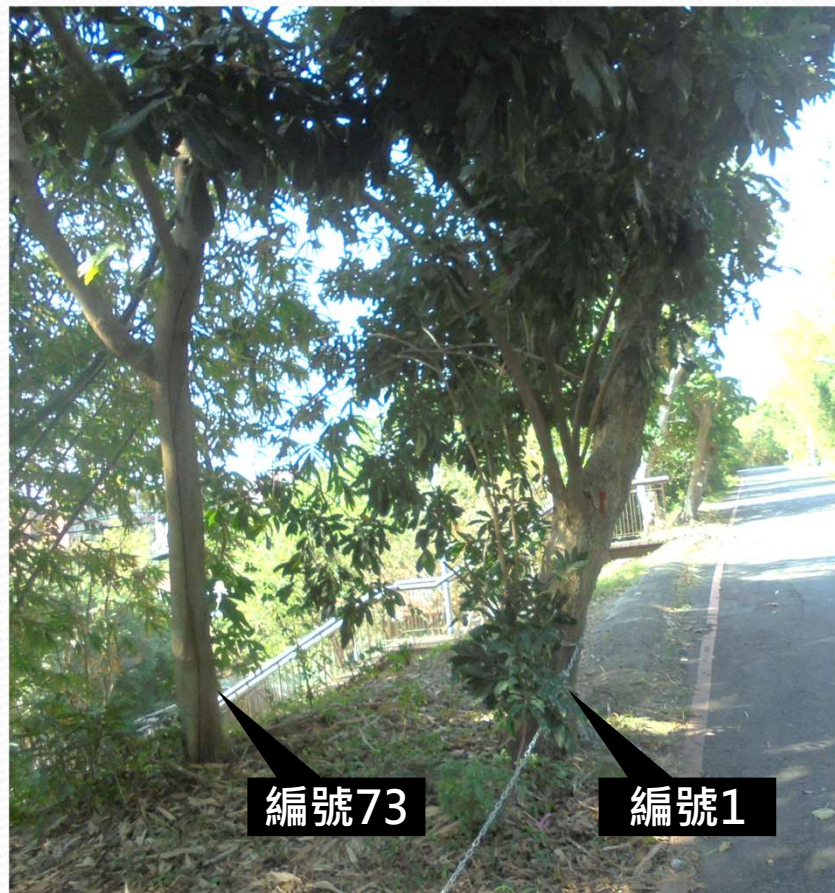
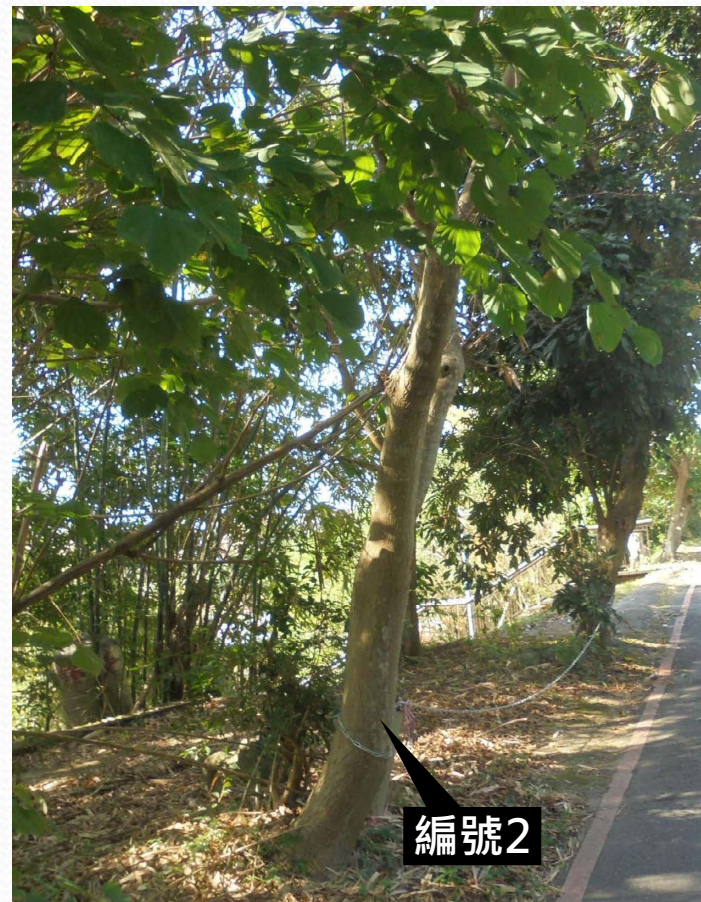
# 既有喬木照片

| 編號 | 樹種 | 樹胸徑 (CM) | 樹胸圍 (CM) | 樹高 (M) | 現況樹型 | 路權內 | 建議 | 備註 |
|---|---|---|---|---|---|---|---|---|
| 1 | 龍眼 | 30 | 94 | 9.24 | 尚屬良好 | ■ | 移植 | 喬木 |
| 2 | 羊蹄甲 | 20 | 63 | 7.24 | 尚屬良好 | ■ | 移植 | 喬木 |
| 73 | 龍眼 | 20 | 63 | 11.27 | 尚屬良好 | ■ | 移植 | 喬木 |

■ 既有喬木，若經委員評估已生病或萎凋不適合進行移植，則逕行變更為移除處理。
