臺北市工務局新建工程處

「成福路121巷43弄至149巷道路興建工程」

樹木移植暨地區說明會簡報

114.05

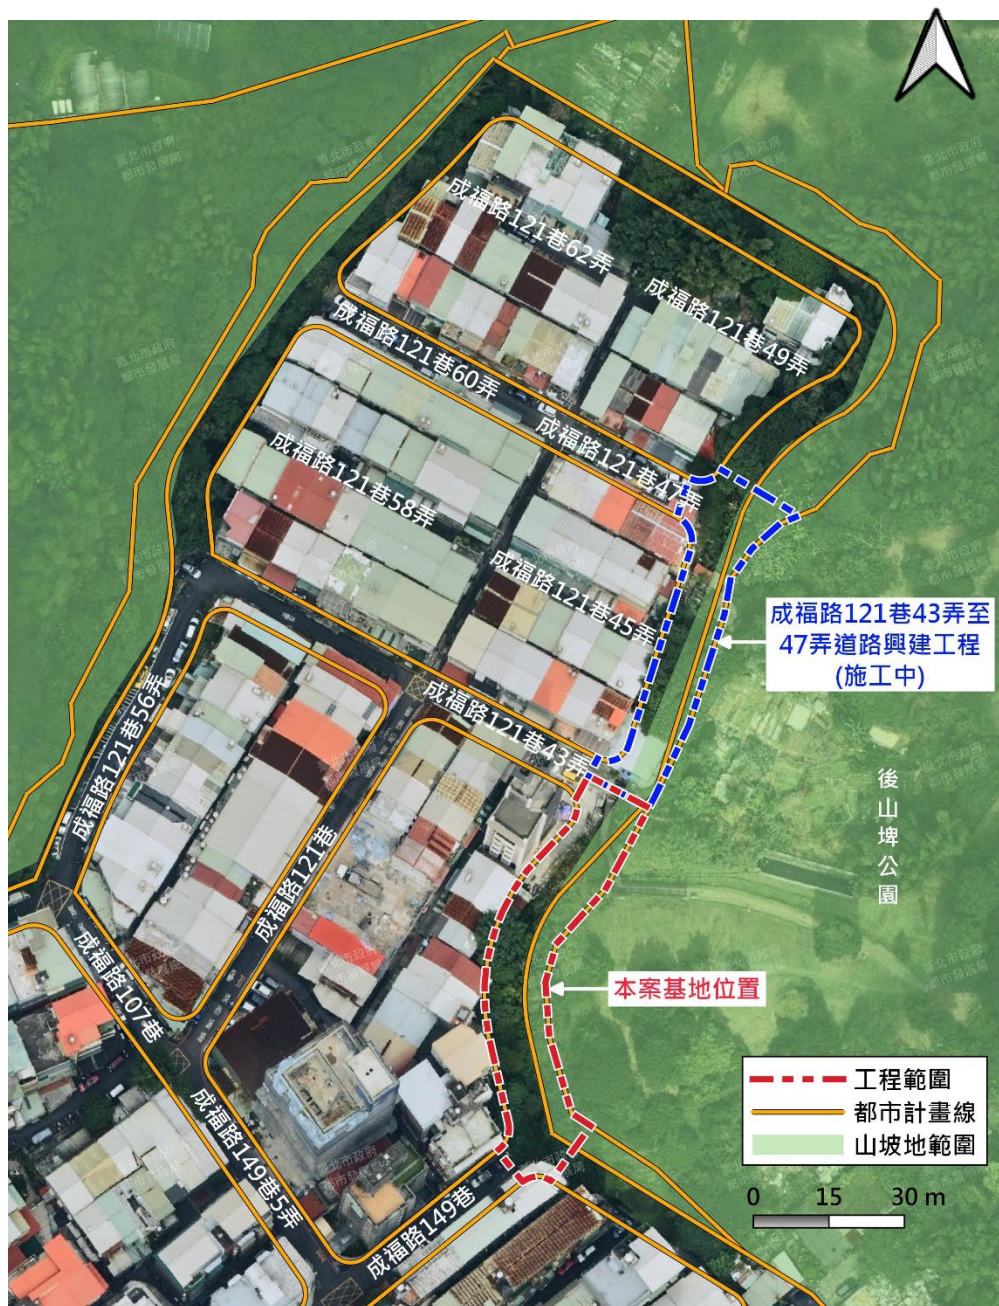
- 緣由：  
依據都市計畫道路興闢  
(W=8M，L=84.6M)
- 範圍：  
成福路121巷43弄至149巷

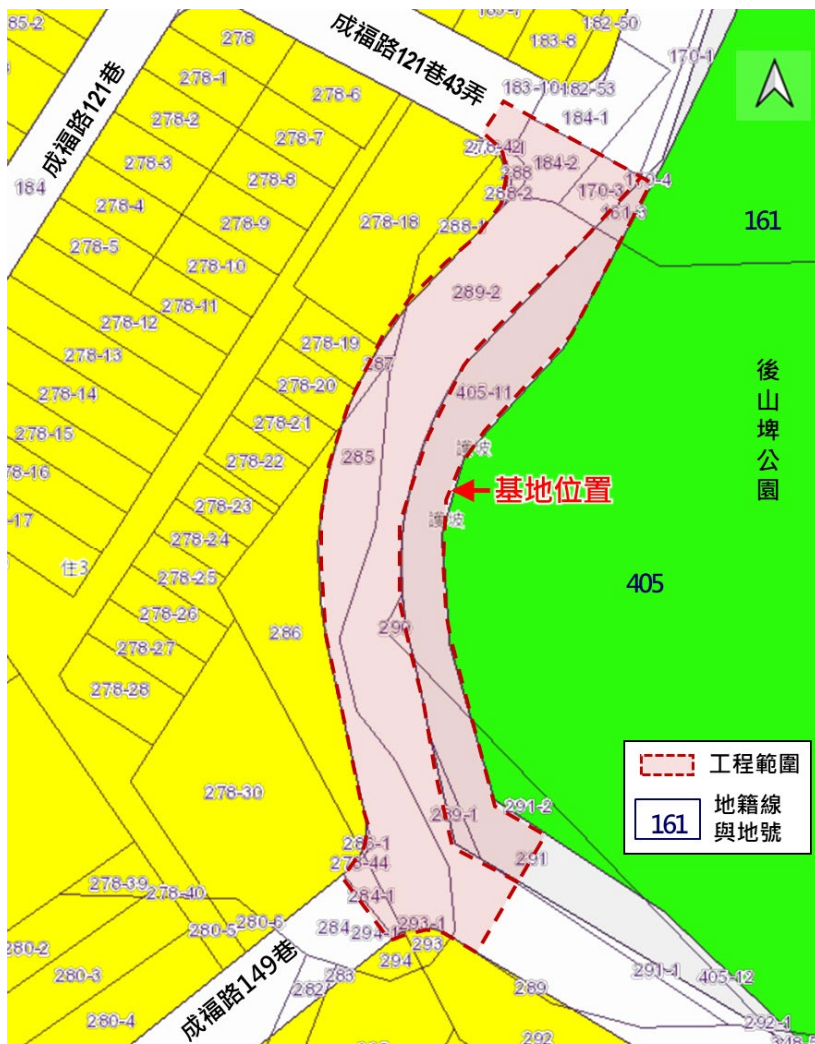
- 本基地均屬道路用地(公共設施用地)
- 西側屬第三種住宅區、東側為公園用地

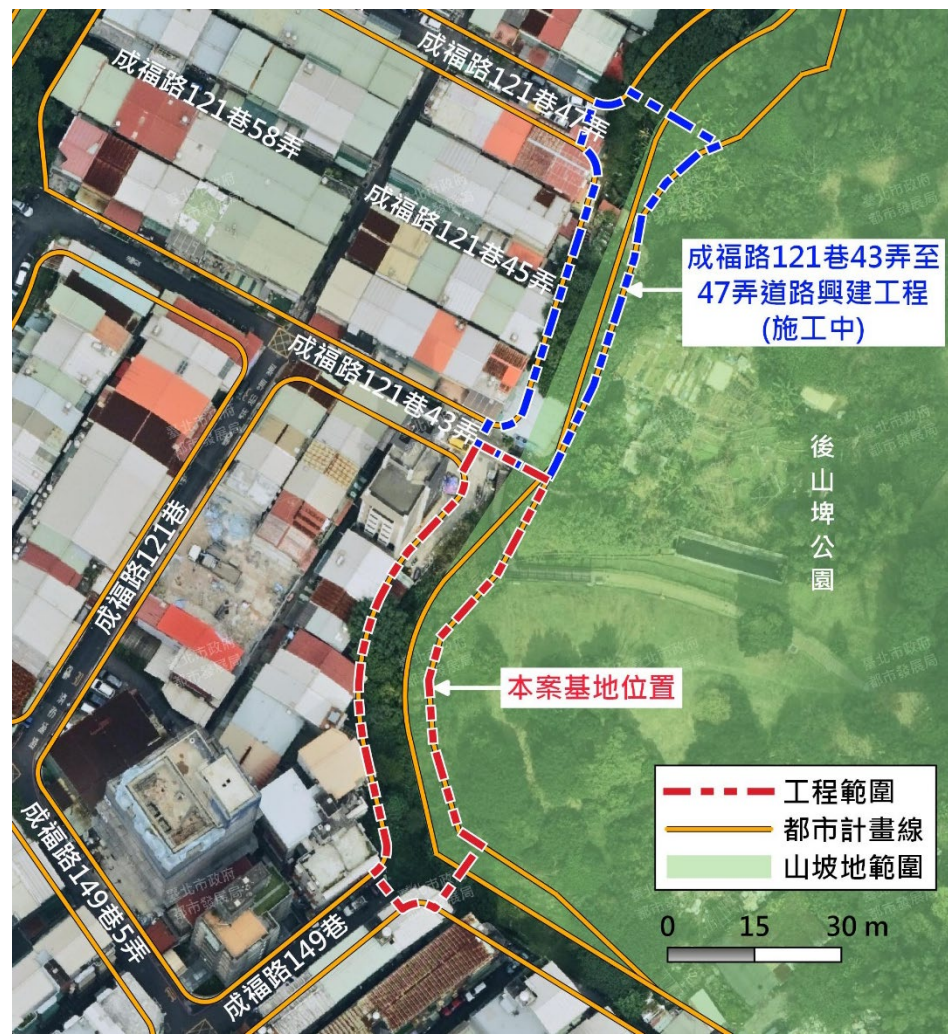
- 本基地東側位於法定山坡地

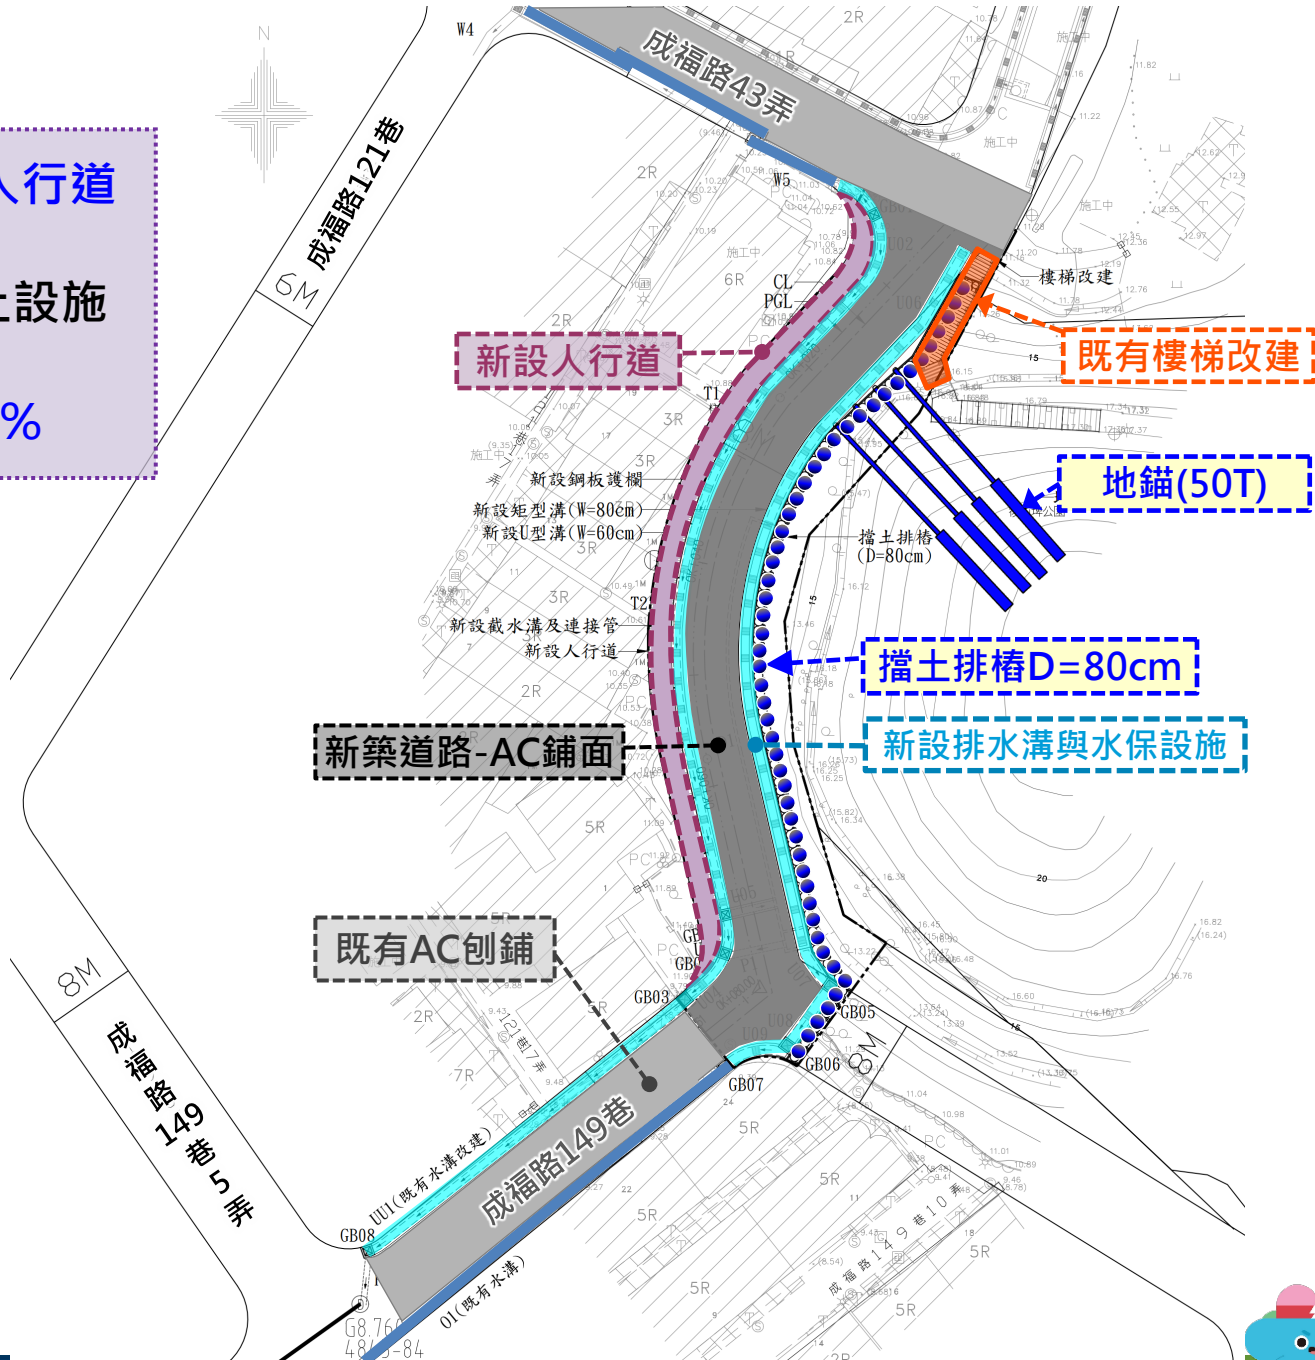
- 設置6M車道及2M人行道
- 設置路側排水及擋土設施
- 坡度約1.05%~2.03%

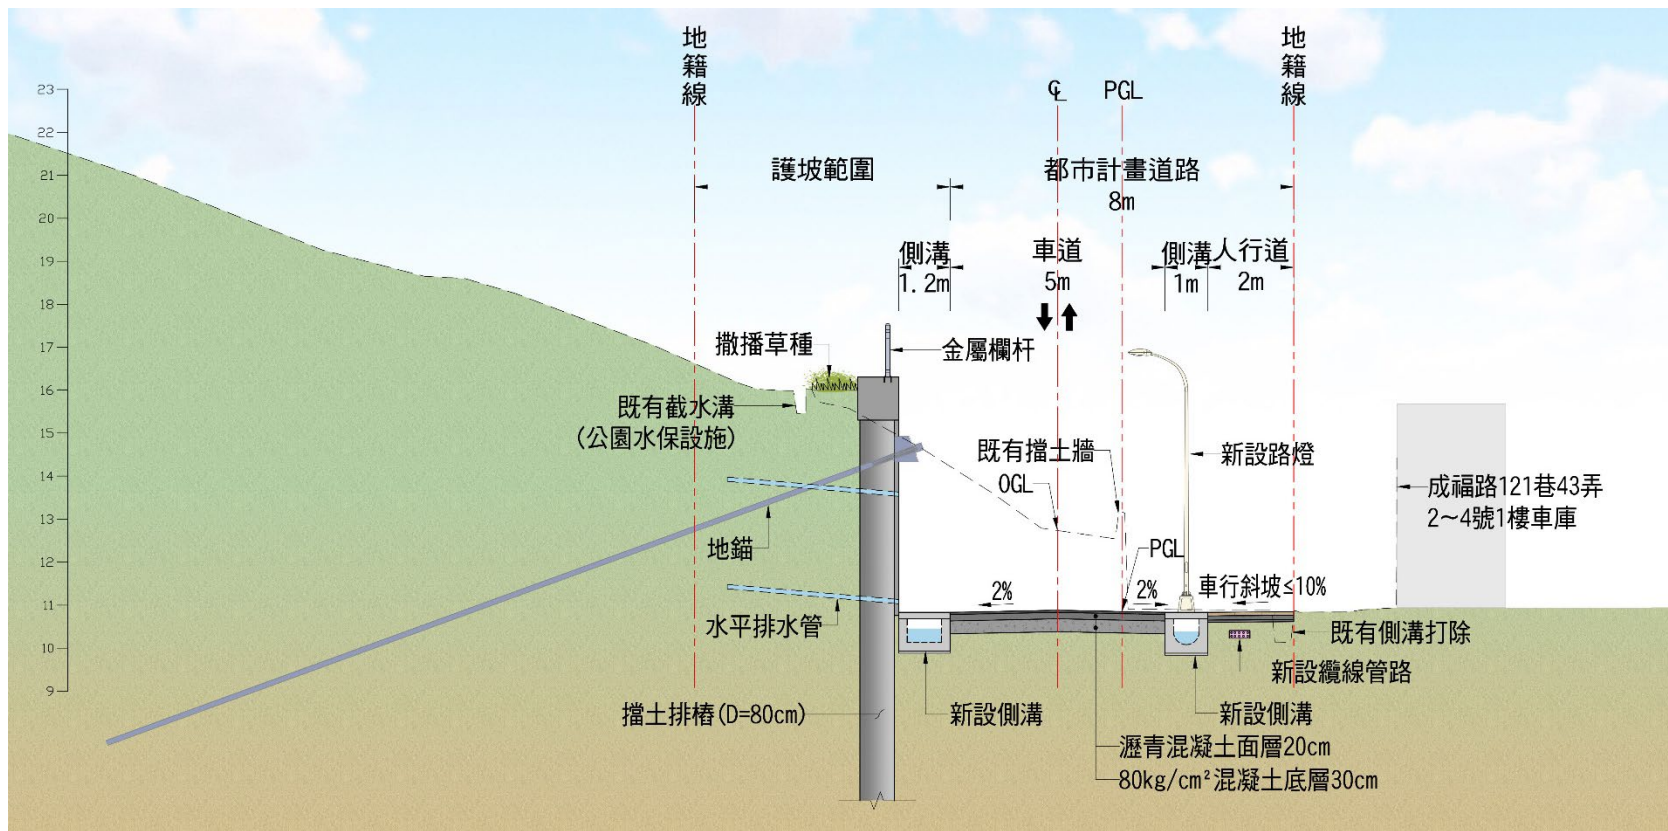
### 標準橫斷面圖 (一)

■ 0K+00.0 ~ 0K+25.0

- 車行空間：單線車道雙向通行
- 人行空間：西側人行道，W=2m
- 擋土設施：排樁擋土牆(D=80cm)、埋設5M水平排水管、地錨(錨碇拉力50T)

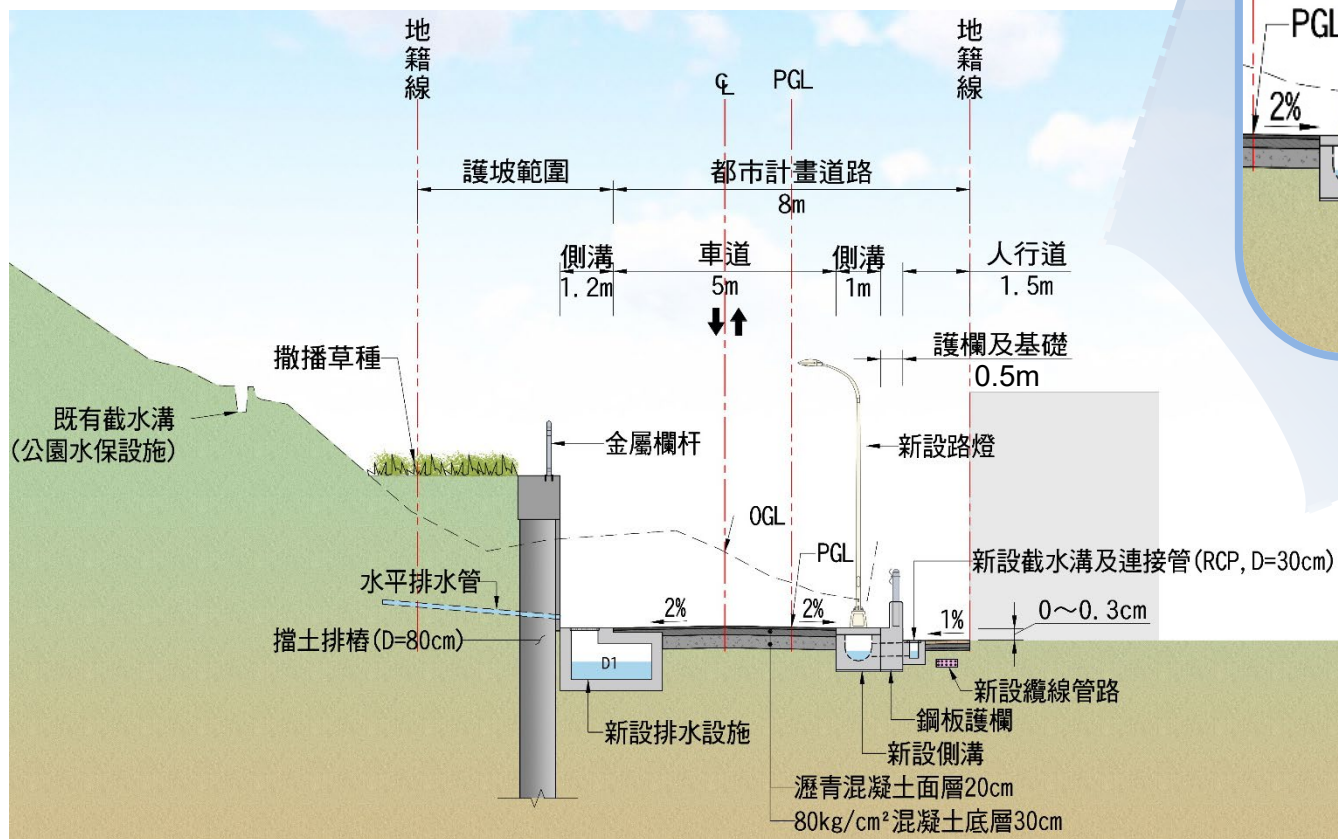
標準橫斷面圖(二)

■ 0K+25.0 ~ 0K+71.8

➤ 車行空間：單線車道雙向通行

➤ 人行空間：西側人行道，W=1.5m

➤ 擋土設施：排樁擋土牆(D=80cm)、埋設水平排水管、地錨

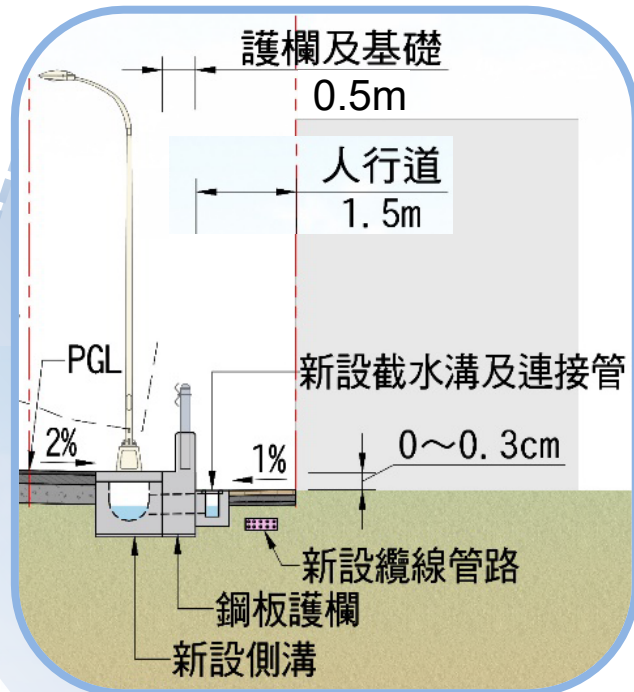
## 人行道與車道實體區隔

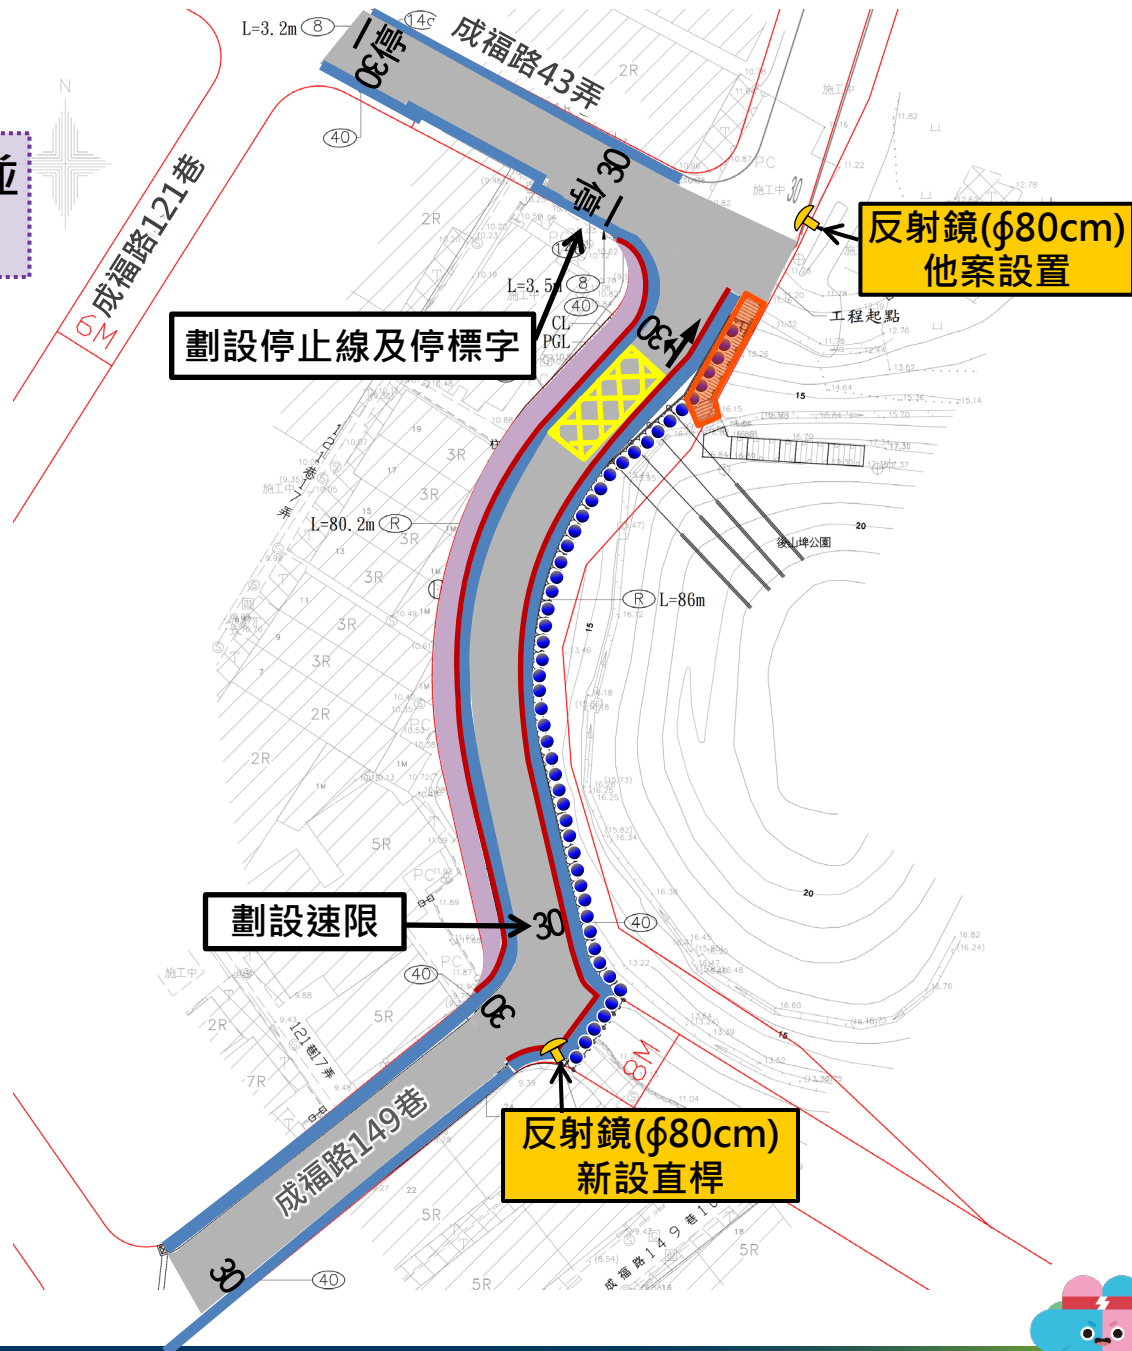
- 劃設速限、紅線、停止線，並設置反射鏡提升行車安全性

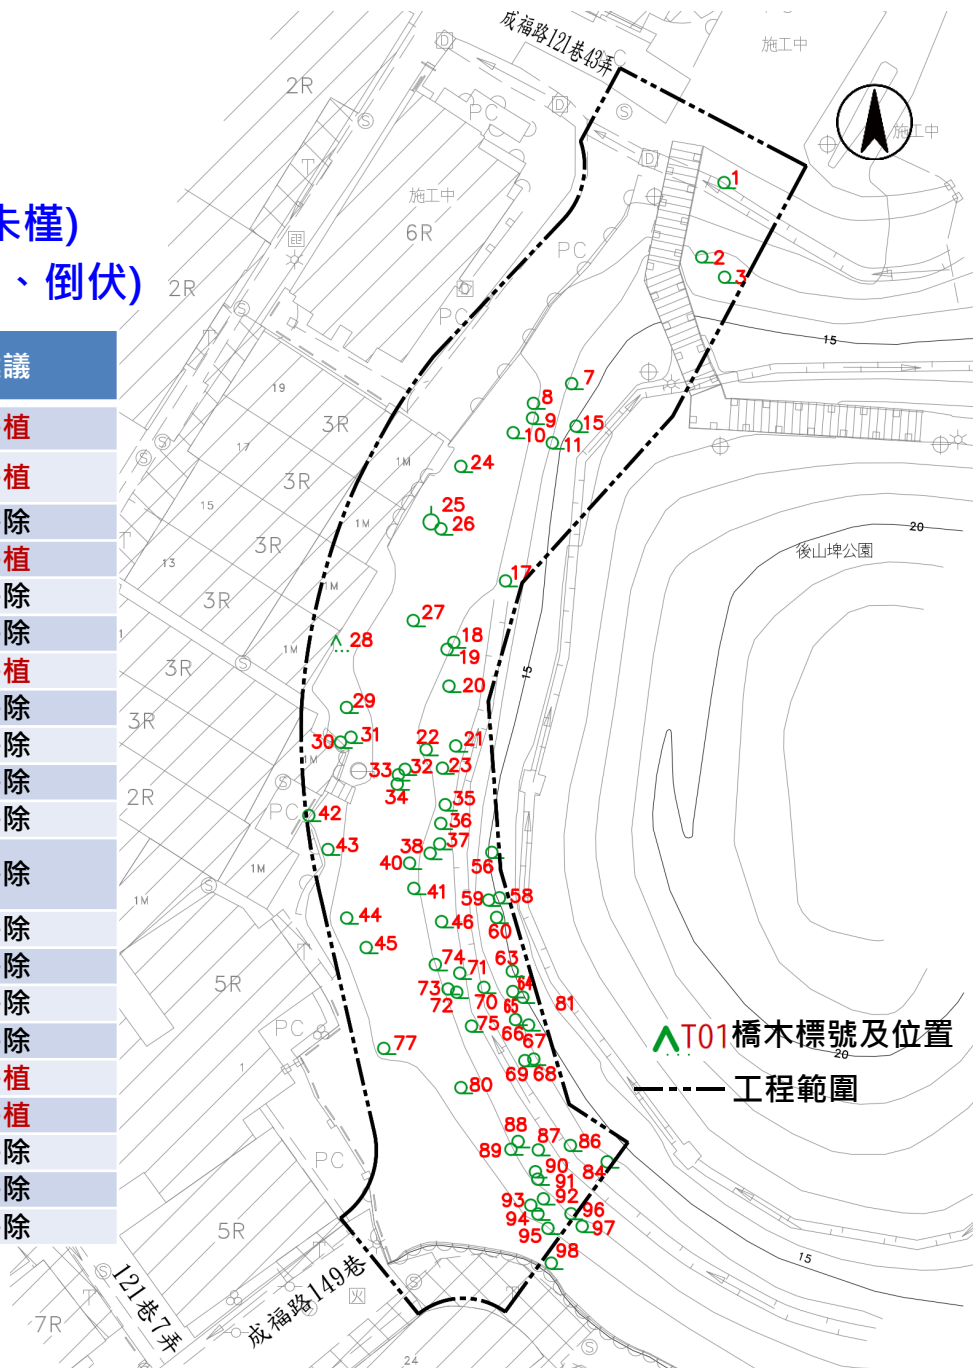
- 現場共約71株喬木，皆未達保護樹木標準
- 建議移植8株(欖樹、樟樹、龍眼樹及裂瓣朱槿)
- 建議移除53株(先驅樹種)、10株(已遭截頂、倒伏)

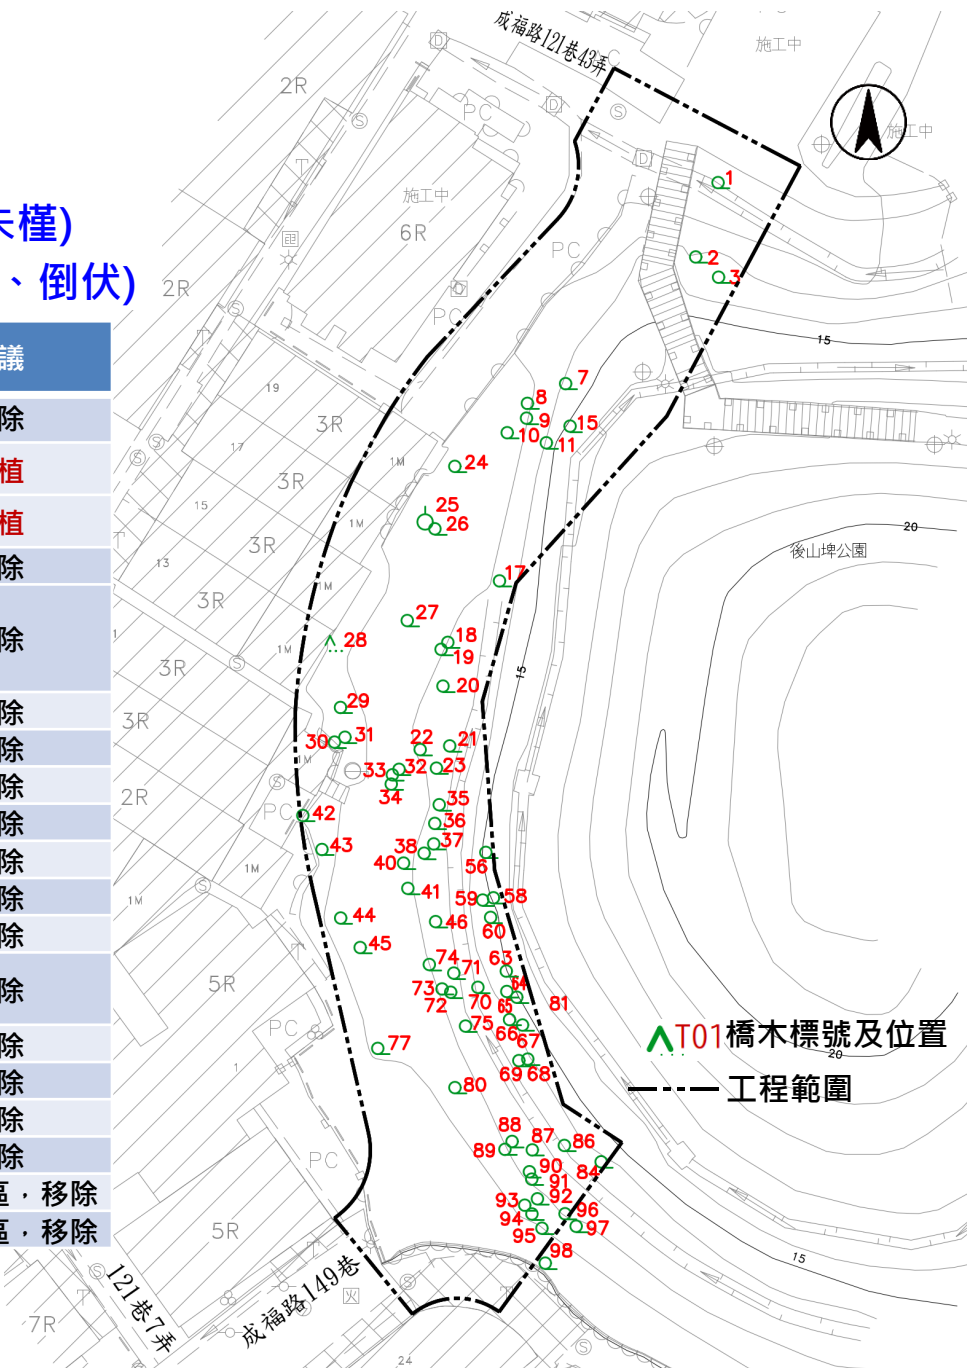
- 現場共約71株喬木，皆未達保護樹木標準
- 建議移植8株(欖樹、樟樹、龍眼樹及裂瓣朱槿)
- 建議移除53株(先驅樹種)、10株(已遭截頂、倒伏)

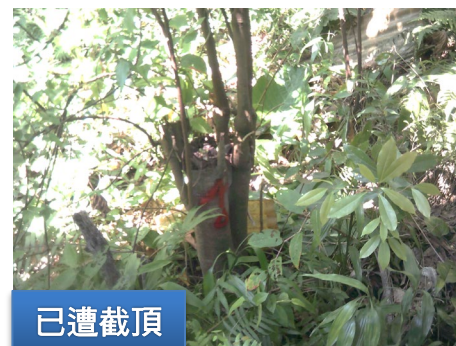
已遭截頂

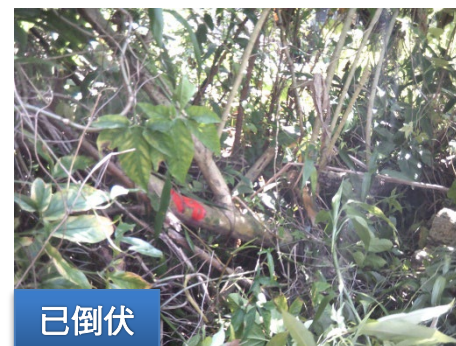
已倒伏
