# 附 錄 五

## 景觀及遊憩影響評估報告

## 景觀影響評估

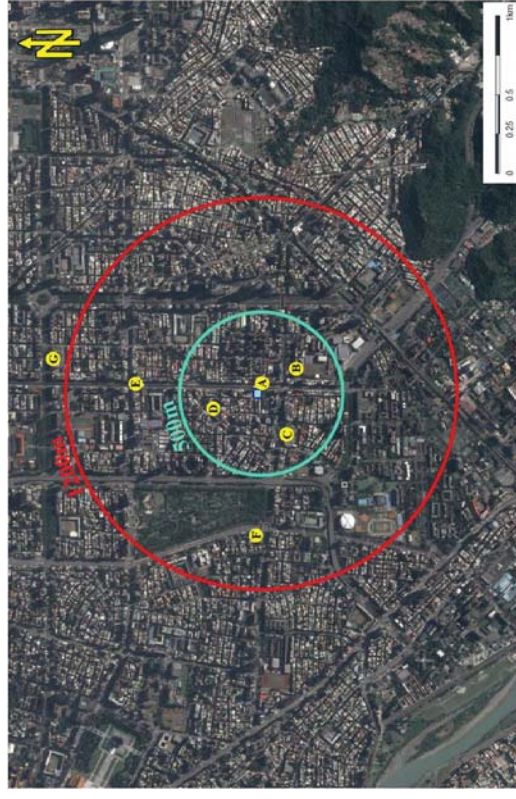
附圖 5-2 本計畫景觀影響評估之觀景點分布圖

個觀景點依照原編號順序重新以觀景點 A~G 編碼(如附圖 9-2),以進行後續景觀變化影響之評估。

彙整 12 個候選觀景點現況之景觀敏感度評值加以排序,並兼顧近景、中景與遠景皆選取之原則,最後挑選 7 個觀景點,並將所選出的 7

編號	候選觀景點	觀賞位置	觀賞頻率	觀賞距離	特殊景觀	景觀敏感度綜合	景觀敏感度等級
1*(A)	捷運科技大樓站	3	5	5	1	14	中
2*(B)	和平東路及復興南路口	3	3	5	1	14	中
3*(C)	國立臺北教育大學附設實驗國民小學	3	3	5	1	14	中
4*(D)	開平餐飲實驗學校	3	3	5	1	14	中
5*(E)	捷運大安站	3	5	3	1	12	中
6*(F)	大安區公所	3	3	3	1	10	中
7	龍門國中	3	3	3	1	10	中
8	國立台灣大學辛亥路側門	3	5	3	1	12	低
9	遠企中心辦公大樓	3	3	3	1	10	低
10	捷運信義安和站	5	5	3	1	14	中
11	臺灣師範大學圖書館	3	3	1	1	8	低
12*(G)	臺北醫院仁愛院區	3	3	1	1	8	低

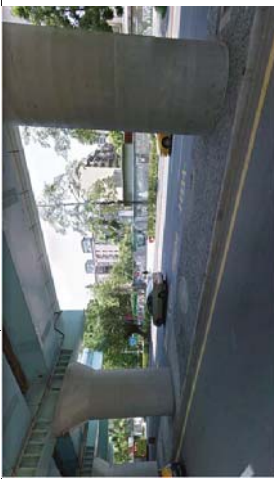
附表 5-7 觀景點 A 開發前、中、後之景觀評估

景觀控制點資訊—觀景點 A		500m				
地理位置	捷運科技大樓站

觀賞位置	中位					
觀賞距離	95 m					
景觀美質評價準則						
	生動性	自然性	獨特性	協調性	自明性	合計
整體人為景觀	1	3	1	1	3	9
整體人為環境景觀美質評價 III						
開發前現況

視域範圍內之人為景觀以街道及捷連結構物為主，造型、色彩、高度等較為凌亂，整體視覺景觀與環境協調性不佳，加上缺乏獨特之人為景觀，因此整體人為景觀美質等級較低。						
景觀美質評價準則				景觀美質評價 III		
	生動性	自然性	獨特性	協調性	自明性	合計
整體人為景觀	1	1	1	1	3	7
整體人為環境景觀美質評價 III						
營運階段				景觀美質評價準則		
	生動性	自然性	獨特性	協調性	自明性	合計
整體人為景觀	3	3	1	3	3	13
整體人為環境景觀美質評價 II

觀景點 A	各階段景觀影響準則評值彙整					景觀變化程度	總分
	生動性	自然性	獨特性	協調性	自明性		
現況(A)							
整體人為景觀	1	3	1	1	3	5	14
施工階段(B)							
整體人為景觀	1	1	1	1	3	3	10
營運階段(C)							
整體人為景觀	3	3	1	3	3	3	16
施工階段之影響(B-A)							
整體人為景觀	0	-2	0	0	0	-2	-4
施工階段景觀影響等級	輕微負面影響						
營運階段之影響(C-A)							
整體人為景觀	2	0	0	2	0	-2	2
營運階段景觀影響等級	輕微正面影響

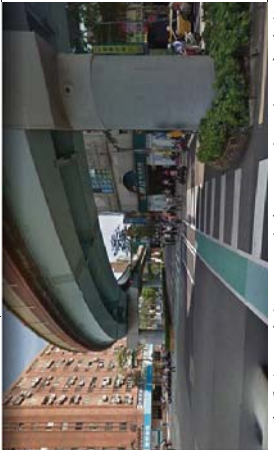
附表 5-8 觀景點 B 開發前、中、後之景觀評估

景觀控制點資訊—觀景點 B		500m				
地理位置	和平東路及復興南路口

觀賞位置	中位					
觀賞距離	137m					
景觀美質評價準則						
	生動性	自然性	獨特性	協調性	自明性	合計
整體人為景觀	3	3	1	3	5	15
整體人為環境景觀美質評價 II						
開發前現況

視域範圍內之人為景觀以建物及街道為主，道路與兩旁建物呈現一水平延伸，視覺上較為協調，但缺乏獨特極易辨識之景觀，因此整體人為環境景觀美質評價中等。						
營運階段				景觀美質評價準則		
	生動性	自然性	獨特性	協調性	自明性	合計
整體人為景觀	3	3	1	1	5	13
整體人為環境景觀美質評價 II						
營運階段				景觀美質評價準則		
	生動性	自然性	獨特性	協調性	自明性	合計
整體人為景觀	3	3	1	1	5	13
整體人為環境景觀美質評價 II

觀景點 B	各階段景觀影響準則評值彙整					景觀變化程度	總分
	生動性	自然性	獨特性	協調性	自明性		
現況(A)							
整體人為景觀	3	3	1	3	5	5	20
施工階段(B)							
整體人為景觀	3	3	1	1	5	5	18
營運階段(C)							
整體人為景觀	3	3	1	1	5	5	18
施工階段之影響(B-A)							
整體人為景觀	0	0	0	-2	0	0	-2
施工階段景觀影響等級	輕微負面影響						
營運階段之影響(C-A)							
整體人為景觀	0	0	0	-2	0	0	-2
營運階段景觀影響等級	輕微負面影響

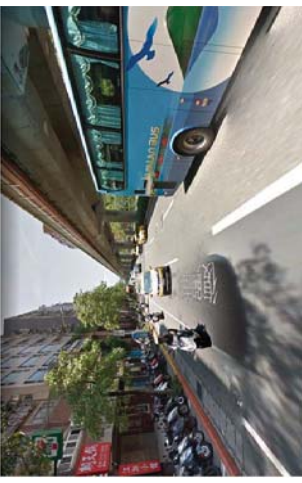
附表 5-11 觀景點 E 開發前、中、後之景觀評估

景觀控制點資訊—觀景點 E		開發前		開發中		開發後	
地理位置	捷運大安站

觀賞位置	中位						
觀賞距離	710 m						
景觀美質評價準則							
生動性		自然性	獨特性	協調性	自明性	合計	
整體人為景觀	3	3	3	3	3	15	
整體人為環境景觀美質評價 II							
開發前現況

視域範圍內之人為景觀街道為主，街景延伸具協調性，整體較缺乏色彩變化及獨特之景觀，因此整體人為環境景觀評價中等。							
景觀美質評價準則							
生動性		自然性	獨特性	協調性	自明性	合計	
整體人為景觀	3	3	3	3	3	15	
整體人為環境景觀美質評價 II							
景觀美質評價準則							
生動性		自然性	獨特性	協調性	自明性	合計	
整體人為景觀	3	3	3	3	3	15	
整體人為環境景觀美質評價 II

觀景點 E	各階段景觀影響準則評值彙整				景觀變化程度	總分
	生動性	自然性	獨特性	協調性		
現況(A)						
整體人為景觀	3	3	3	3	5	22
施工階段(B)						
整體人為景觀	3	3	3	3	5	20
營運階段(C)						
整體人為景觀	3	3	3	3	5	20
施工階段之影響(B-A)						
整體人為景觀	0	0	0	0	0	0
施工階段景觀影響等級					無影響	
營運階段之影響(C-A)						
整體人為景觀	0	0	0	0	0	0
營運階段景觀影響等級					無影響

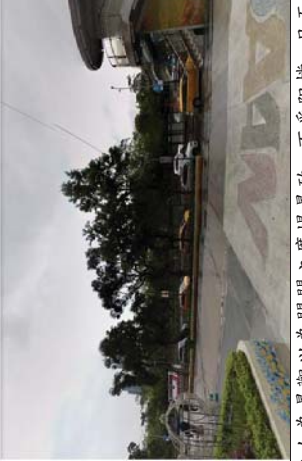
附表 5-12 觀景點 F 開發前、中、後之景觀評估

景觀控制點資訊—觀景點 F		開發前		開發中		開發後	
地理位置	大安區公所

觀賞位置	中位						
觀賞距離	856 m						
景觀美質評價準則							
生動性		自然性	獨特性	協調性	自明性	合計	
整體人為景觀	3	5	3	5	5	21	
整體人為環境景觀美質評價 I							
開發前現況

視域範圍內之人為景觀以為開闊之廣場景致，不受阻隔，且面對大安森林公園具有綠意景致，呈現出較規律之秩序感，因此整體人為環境景觀評價較高。							
景觀美質評價準則							
生動性		自然性	獨特性	協調性	自明性	合計	
整體人為景觀	3	5	3	5	5	21	
整體人為環境景觀美質評價 I							
景觀美質評價準則							
生動性		自然性	獨特性	協調性	自明性	合計	
整體人為景觀	3	5	3	5	5	21	
整體人為環境景觀美質評價 I

觀景點 F	各階段景觀影響準則評值彙整				景觀變化程度	總分
	生動性	自然性	獨特性	協調性		
現況(A)						
整體人為景觀	5	5	3	5	5	28
施工階段(B)						
整體人為景觀	5	5	3	5	5	28
營運階段(C)						
整體人為景觀	5	5	3	5	5	28
施工階段之影響(B-A)						
整體人為景觀	0	0	0	0	0	0
施工階段景觀影響等級					無影響	
營運階段之影響(C-A)						
整體人為景觀	0	0	0	-2	0	0
營運階段景觀影響等級					無影響

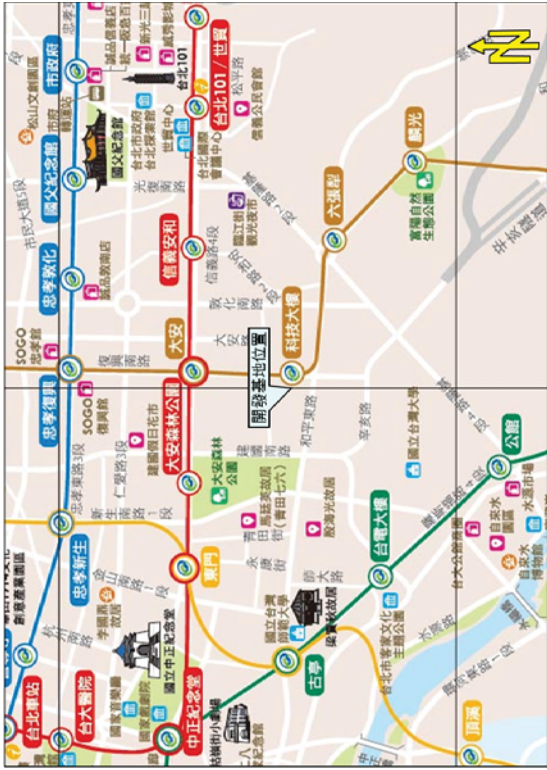
附圖 5-3 基地鄰近遊憩據點位置圖

綜上所述，本研究最終篩選 6 個遊憩據點做為評估對象，如附表 5-21、附圖 5-3 所示。

編號	遊憩據點名稱	類型	與本計畫基地距離
1	大安森林公園	自然生態	0.6 km
2	師大商圍	百貨商街	1.5 km
3	永康商圍	百貨商街	1.4 km
4	客家文化主題公園	教育娛樂場	1.9 km
5	國父紀念館	教育娛樂場	2.3 km
6	臺北 101 大樓	百貨商街	2.3 km
