第六章

開發行為可能影響範圍之
各種相關計畫及環境現況

6.1 可能影響範圍之各種相關計畫

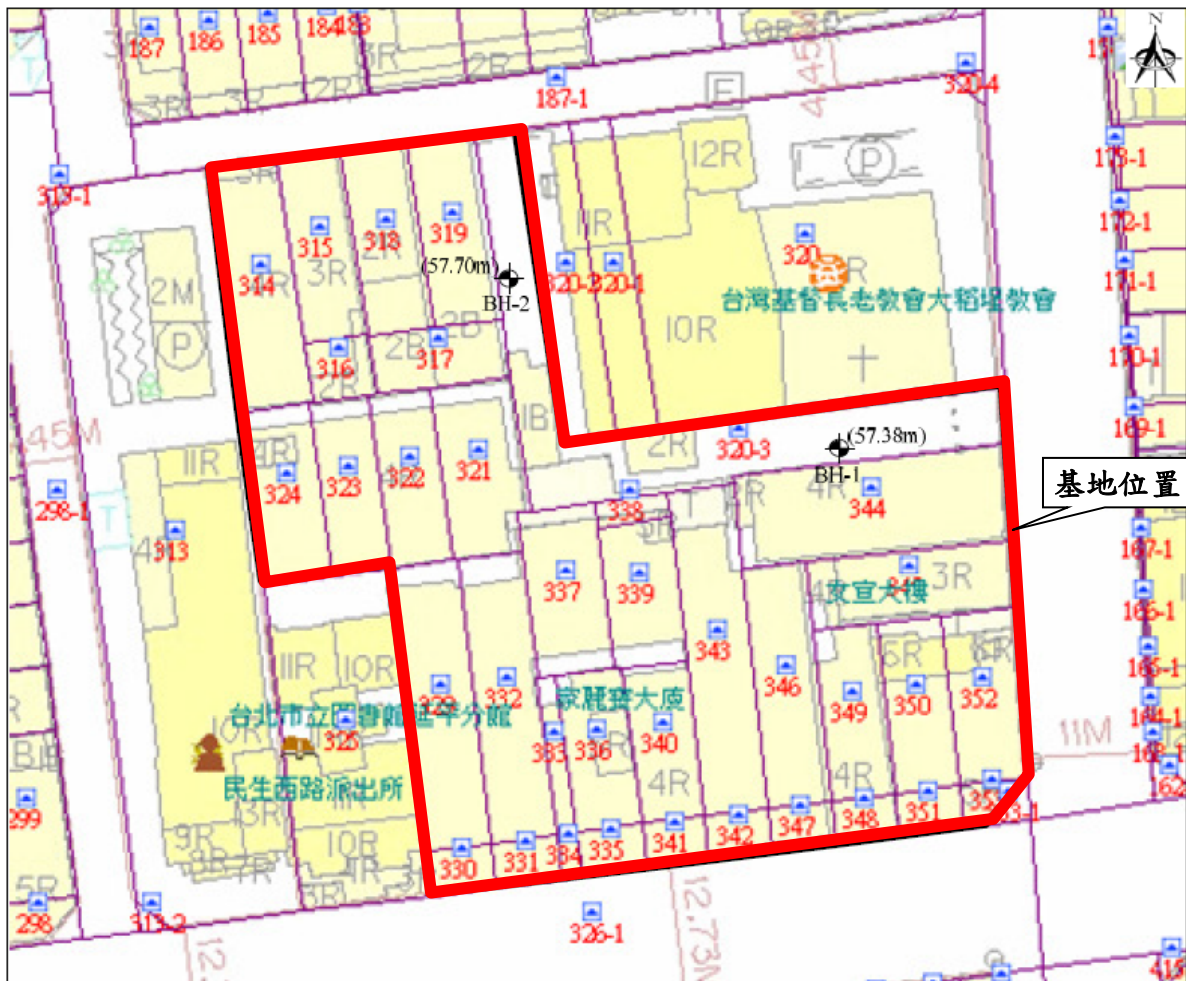
圖 6-2 基地鑽孔位置圖

本基地位於臺北市大同區保安街與甘州街交叉口之西北側，西側距淡水河約 400 公尺。基地現況為數棟地上 2~5 層之既有建築，東側緊鄰 1~12 層建物與甘州街，西側緊鄰 2~14 層建物，北側鄰甘州街 42 巷，南側鄰保安街，因此基礎開挖時應妥善做好安全措施並於施工時應做好噪音及振動管制以降低對週遭環境之衝擊。基地鑽孔位置如圖 6-2 所示。
