第 六 章 開發行為可能影響範圍之 各種相關計畫及環境現況

為瞭解本計畫開發行為可能產生之影響,依「開發行為環境影響評估作業準則」進行環境品質現況調查作業,彙整如表 6-1 所示。就開發基地環境現況及可能影響範圍之相關計畫及環境現況等,於下列各節分別說明。

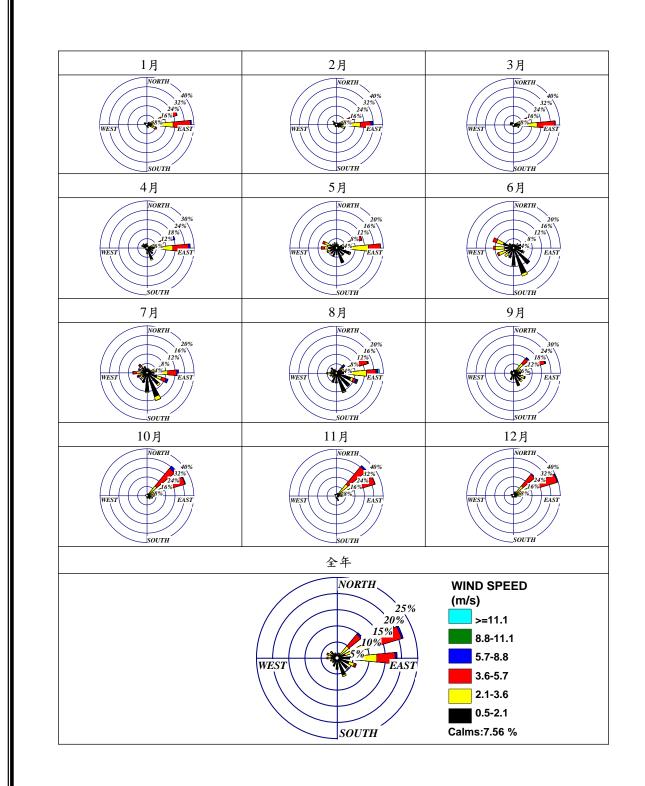
圖6.2.1-1 臺北地區104年風花圖

臺灣位處北半球東亞季風氣候區,一般而言,夏季吹西南季風,冬季則吹東北季風,但各地因地形不同等因素致風向及風速亦有局部性差異。臺北地區全年除7~8 月為南南東風外,其餘各月均以東風為最多風向,各月之平均風速介於1.6~3.0 m/sec 之間,年平均風速為2.5 m/sec。臺北地區民國104 年之地面風玫瑰圖如圖6.2.1-1。

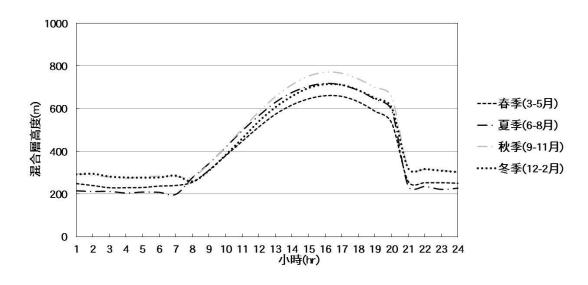
圖 6.2.1-2 臺北氣象站民國 104 年混合層高度變化圖

依據民國 104 年中央氣象局臺北測站之地面資料及臺北站之探空資料,以 Holzworth 方法計算季平均及年平均之逐時混合層高度變化曲線如圖 6.2.1-2。由該圖可知最大的混合層高度均出現在 15~17 時,季平均以秋季 混合層平均高度最高 770.7 m,年平均最高為 715.96 m。

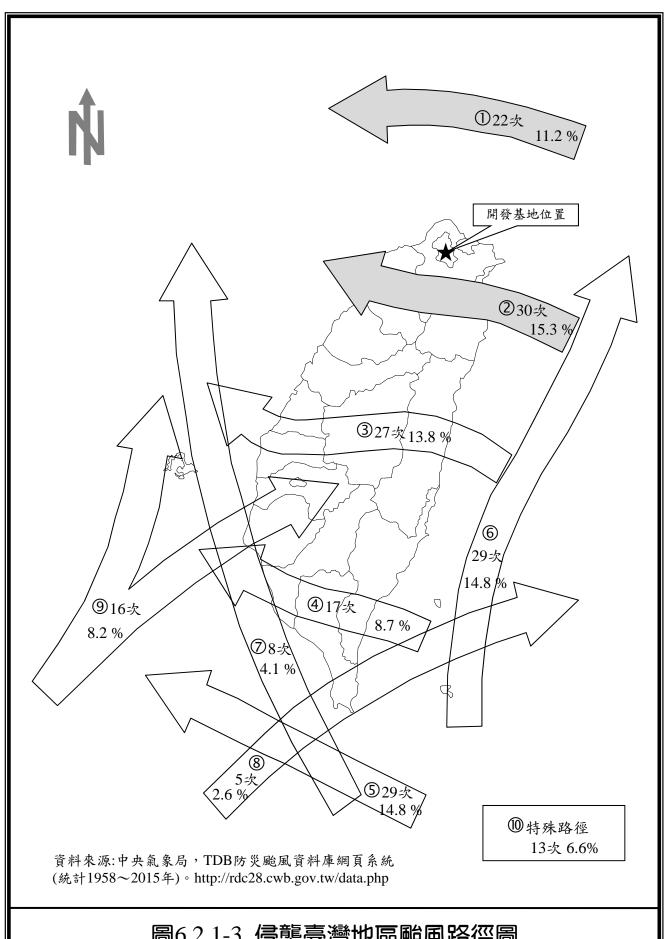
圖6.2.1-3 侵襲臺灣地區颱風路徑圖

統計自民國 47~105 年間,發布侵襲臺灣地區警報之颱風共有 196 個(含特殊路徑),直接影響基地所在臺北地區之發生機率為 15 %,平均每年約有 0.52 次之侵臺颱風影響至臺北地區,詳圖 6.2.1-3。

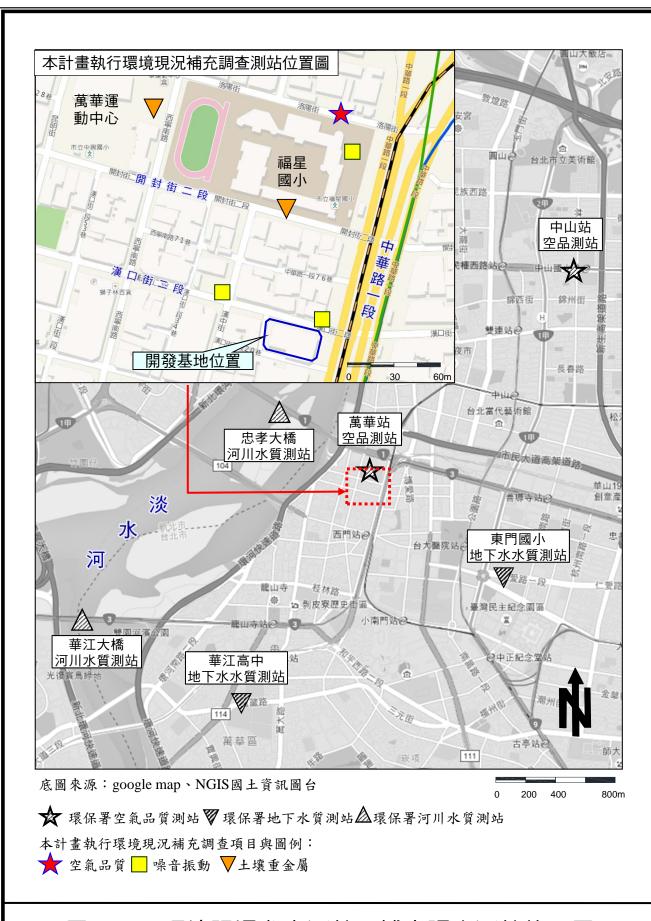
圖6.2.2-1 環境現況參考測站及補充調查測站位置圖

為充分瞭解計畫基地及附近區域之空氣品質狀況,依據「開發行為環境影響評估作業準則」規定,收集開發基地周界半徑 5 km 內之空氣品質測站監測資料並加以分析。基地半徑 5 km 內之環保署空氣品質測站計有中山空品站(距基地北北西方約 0.17 km)及萬華空品站(距基地東北方約 2.46 km),測站與本計畫基地相對位置詳圖 6.2.2-1。

為瞭解開發基地鄰近空氣品質狀況,本計畫於開發基地北側福星國小(洛陽街 9-7 號,距離基地約 350 m),位置如前圖 6.2.2-1 所示,於民國 105 年 1、2、3 月各進行一次進行連續 24 小時空氣品質監測作業,監測結果如表 6.2.2-3,其中細懸浮微粒(PM2.5)24 小時值為 43 µg/m³,超過空氣品質標準 35 µg/m³,其餘各項空氣品質均符合空氣品質標準規定。

為瞭解基地及附近地區之噪音現況,本計畫於民國 105 年 2 月間,選定基地北側福星國小門口、北側漢口街二段萬事達旅館及西北側東龍旅館等 3 處位置(詳圖 6.2.2-1)進行 24 小時噪音現況補充調查,測定結果如表 6.2.3-1,經與環保署 99 年 1 月 21 日發布實施「環境音量標準」比較後,各測站均符合該地區環境音量標準。

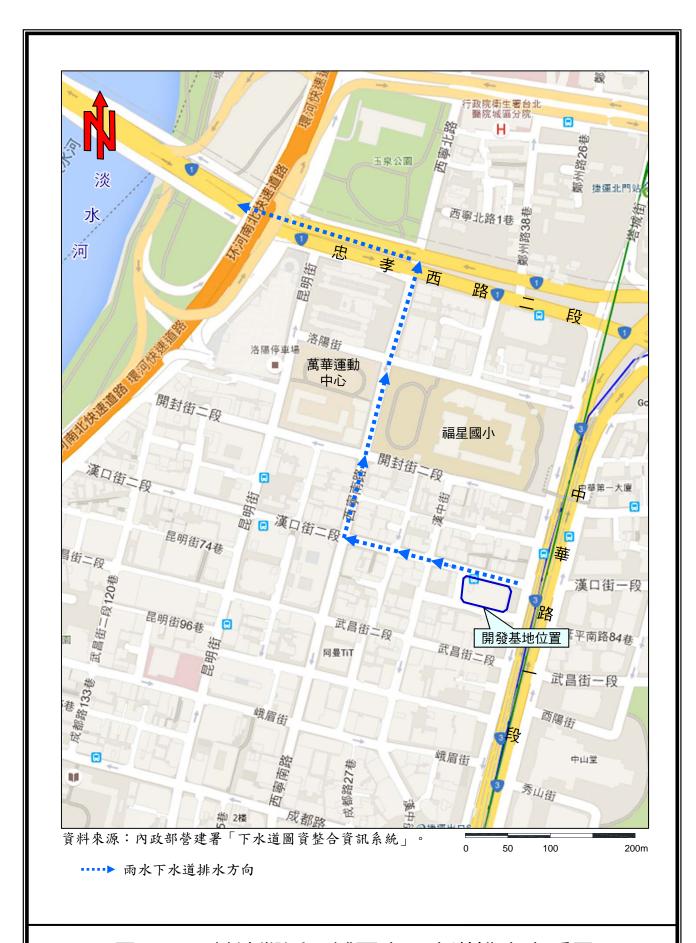
圖6.2.4-1 基地鄰近區域雨水下水道排水水系圖

基地周邊雨水由道路側溝收集後,將匯入臺北市雨水下水道系統,如圖 6.2.4-1 所示,雨水下水道排水方向由漢口街二段西行至西寧南路,後向北延伸至忠孝西路,後將沿忠孝西路繼續往西行,於淡水河忠孝橋段匯流入淡水河系。

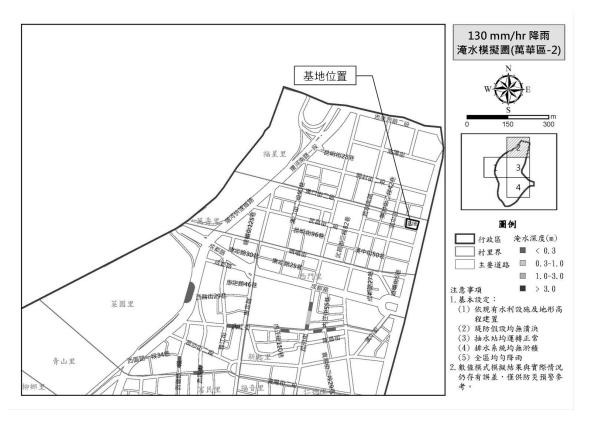
圖 6.2.4-2 基地附近淹水記錄圖

淹水區域在內江街、昆明街、貴陽街、西園路、和平西路二段等區域, 本基地所在分區 2(圖 6.2.4-2)中華路並無淹水記錄。

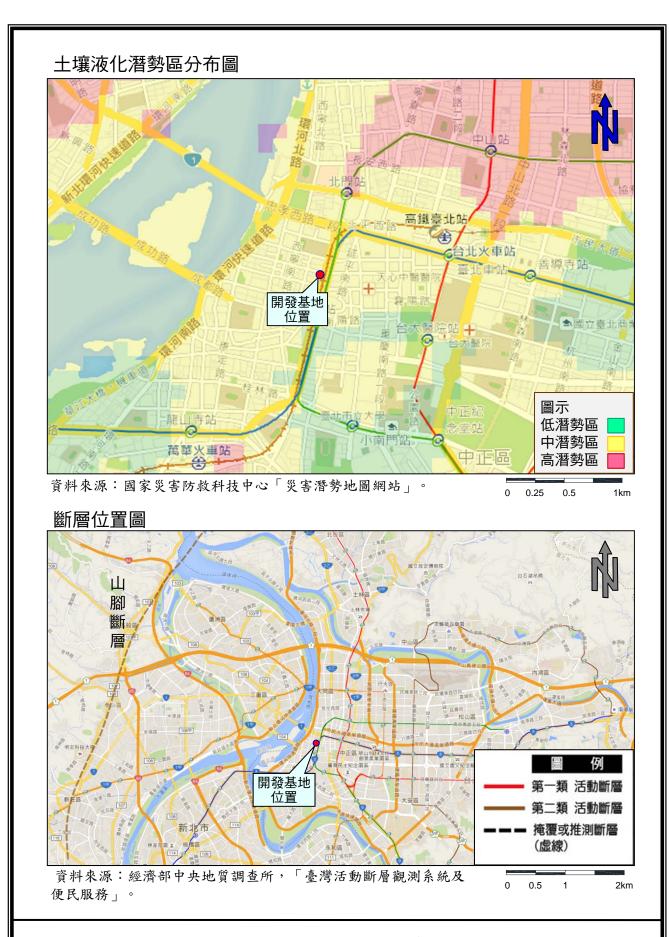
圖6.2.6-2 鄰近基地之土壤液化潛勢區及斷層位置圖

依據環境敏感區位調查結果,本計畫基地非位於已公告之地質敏感區(詳見附錄 1-38 頁)。土壤液化原因為砂質土壤結合高地下水位之情形,遇到一定強度的地震搖晃,導致類似砂質顆粒浮在水中的現象,因此使砂質土壤失去承載建築物重量的力量,造成建築物下陷或傾斜。依據民國 88 年 12 月 29 日公告修正之「建築物耐震設計規範」規定建築物設計建造,需進行液化潛能評估並納入耐震設計。參考國家災害防救科技中心「災害潛勢地圖網站」資料,基地所在區域屬於土壤液化中潛勢區,如圖 6.2.6-2。

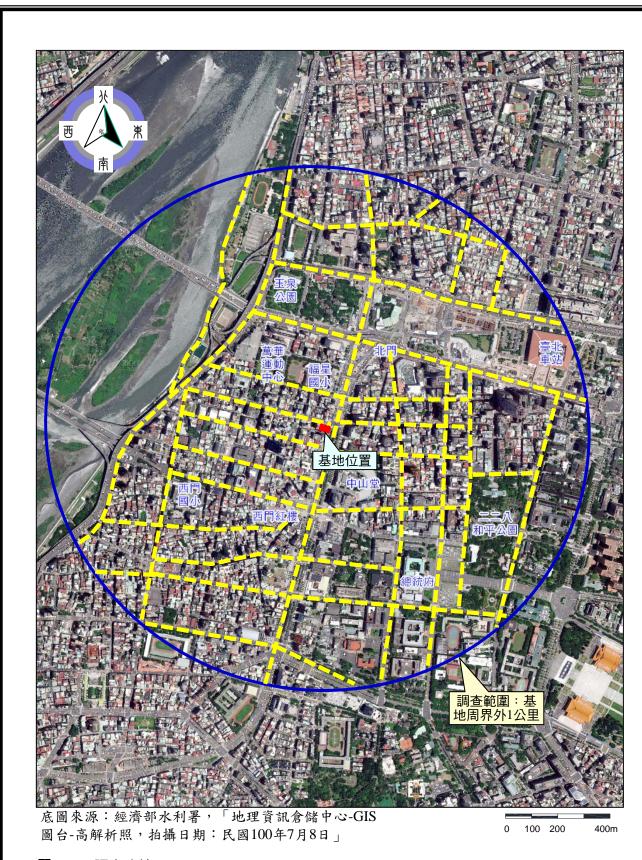
圖6.3-2 本計畫陸域調查路線圖

調查以基地為中心,從基地外緣向外延伸 1 km 以內的範圍為限。基地範圍內採全區的調查,基地周邊則是依調查範圍之環境特性以街區為代表,記錄出現的植物。調查所涵蓋路徑如圖 6.3-2 所示。植物名錄調查係以基地內及周邊既有之道路為調查路線,記錄行經路線兩側所見之植物種類。調查路線或範圍區分為「基地」及「街區」,植物名錄據此分開呈現。盆栽、花圃及私人庭院內所種植的植物受人為影響

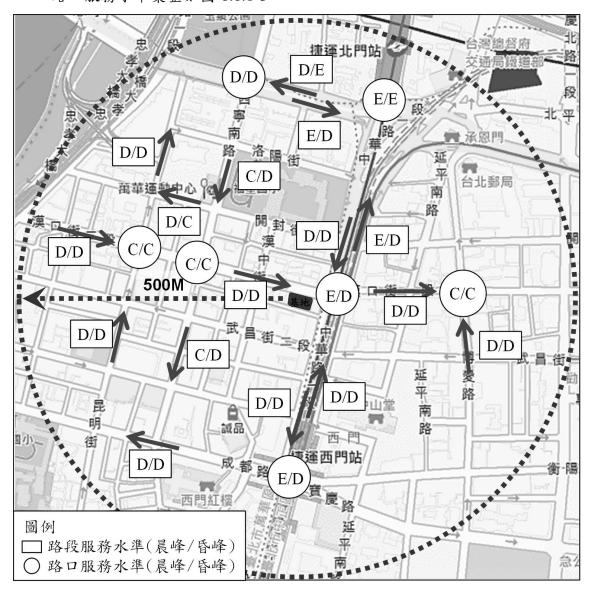
圖 6.6.1-3 基地周圍道路路段及路口服務水準現況圖

本基地開發影響範圍道路交通量調查配合 105 年初忠孝橋引道拆除及西區門戶計畫改善,於民國 105 年 9 月 7 日(星期三)調查重要路段路口交通量,調查項目包含重要道路路段交通量、路口轉向量與路段行駛速率,路段及路口服務水準彙整如圖 6.6.1-3。

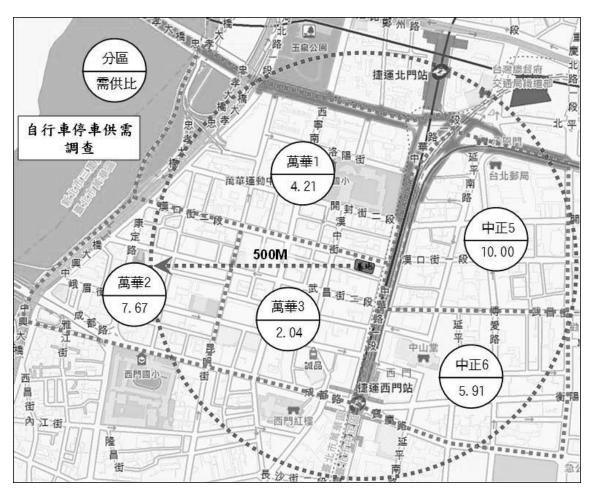
圖 6.6.2-2 基地周邊自行車停車供需示意圖

本案針對基地周邊 500 公尺範圍進行自行車停車供需分析,顯示 500 公尺範圍自行車位供給為 149 席,需求為 701 席,需供比 4.70 (大於 1 顯示供給不符需求),詳圖 6.6.2-2 及表 6.6.2-2,基地所在分區街廓範圍內自行車停車供給總數為 48 席,總停車需求數為 98 席,需供比為 2.04。

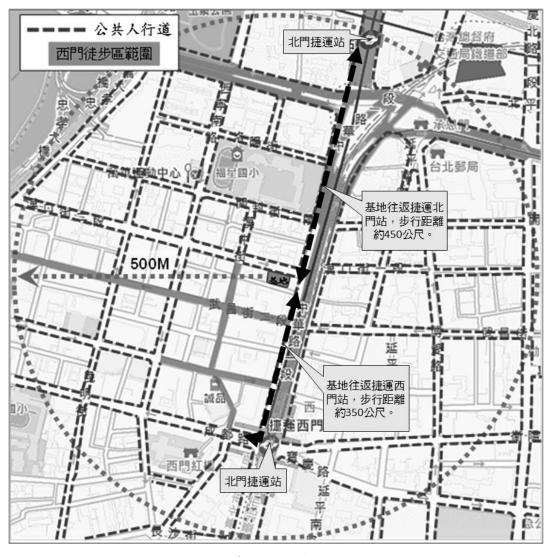
圖 6.6.3-1 基地周邊行人空間分佈位置示意圖

基地周邊區域主次要道路系統中,路側設置有專用人行道者主要包括中華路、西寧南路、昆明街、環河南路、延平南路、博愛路、忠孝西路、開封街、漢口街、成都路等,道路兩側人行道寬度皆至少有1 m以上。基地周邊詳細人行空間分佈情形請參見圖 6.6.3-1 內容所示。

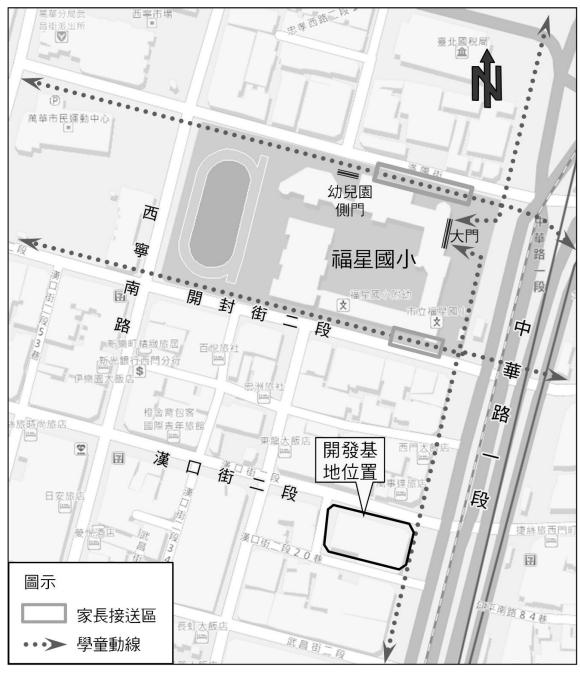
圖 6.6.4-1 福星國小學童通學動線示意圖

基地附近福星國小學校大門位於中華路一段,附設幼兒園側門位於洛陽街,學童放學路隊路線均規劃由中華路大門離開後往北及往南通行,本案開發中及開發後,福星國小學童通學路線維持與現況相同。未來施工期間工程車進出時,將派設交管人員於工區大門兩側及中華路/漢口街路口指揮,確保學童通行安全。

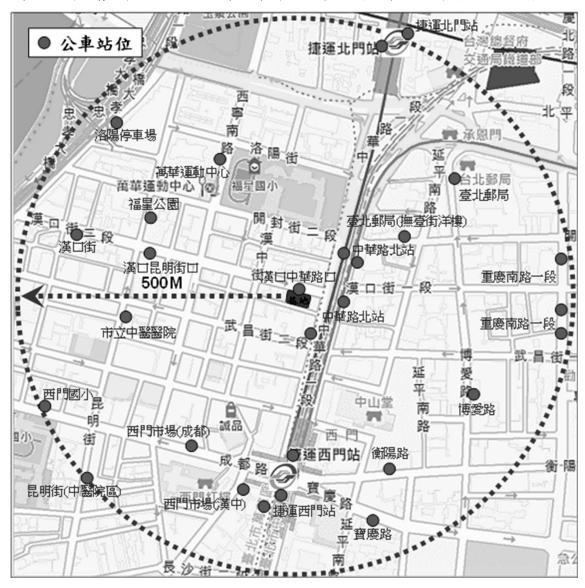
圖 6.6.4-1 基地周邊公車站牌位置示意圖

基地周邊現況大眾運輸系統以市區公車及大眾捷運為主。公車行駛路線多集中於中華路、昆明街、博愛路、重慶南路、漢口街及成都路等主要道路,主要服務萬華區往來臺北市及新北市各行政區乘客。周邊站牌數共 23 處(雙向計為一處),共計有78條路線提供服務;另本基地鄰近捷運西門站(步行距離約350m)及北門站(步行距離約450m)。有關各公車及捷運車站位詳圖6.6.4-1所示。

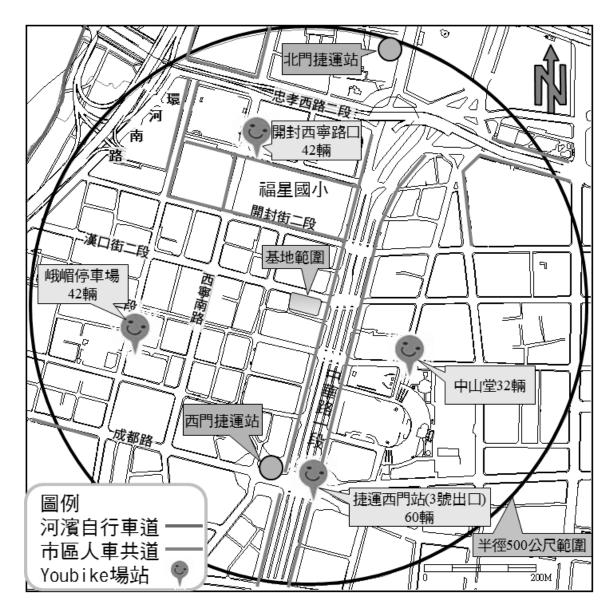
圖 6.6.6-1 基地周邊自行車道及 YouBike 場站位置示意圖

本案基地周邊已有中華路林蔭大道提供安全舒適的自行車道,半徑 500 公 尺範圍內已有 2 處捷運站及 4 處 Youbike 自行車租借場站,大眾運輸系統發達, 交通便捷。
