## 第 六 章

## 第六章 開發行為可能影響範圍之各種相關計畫 及環境現況

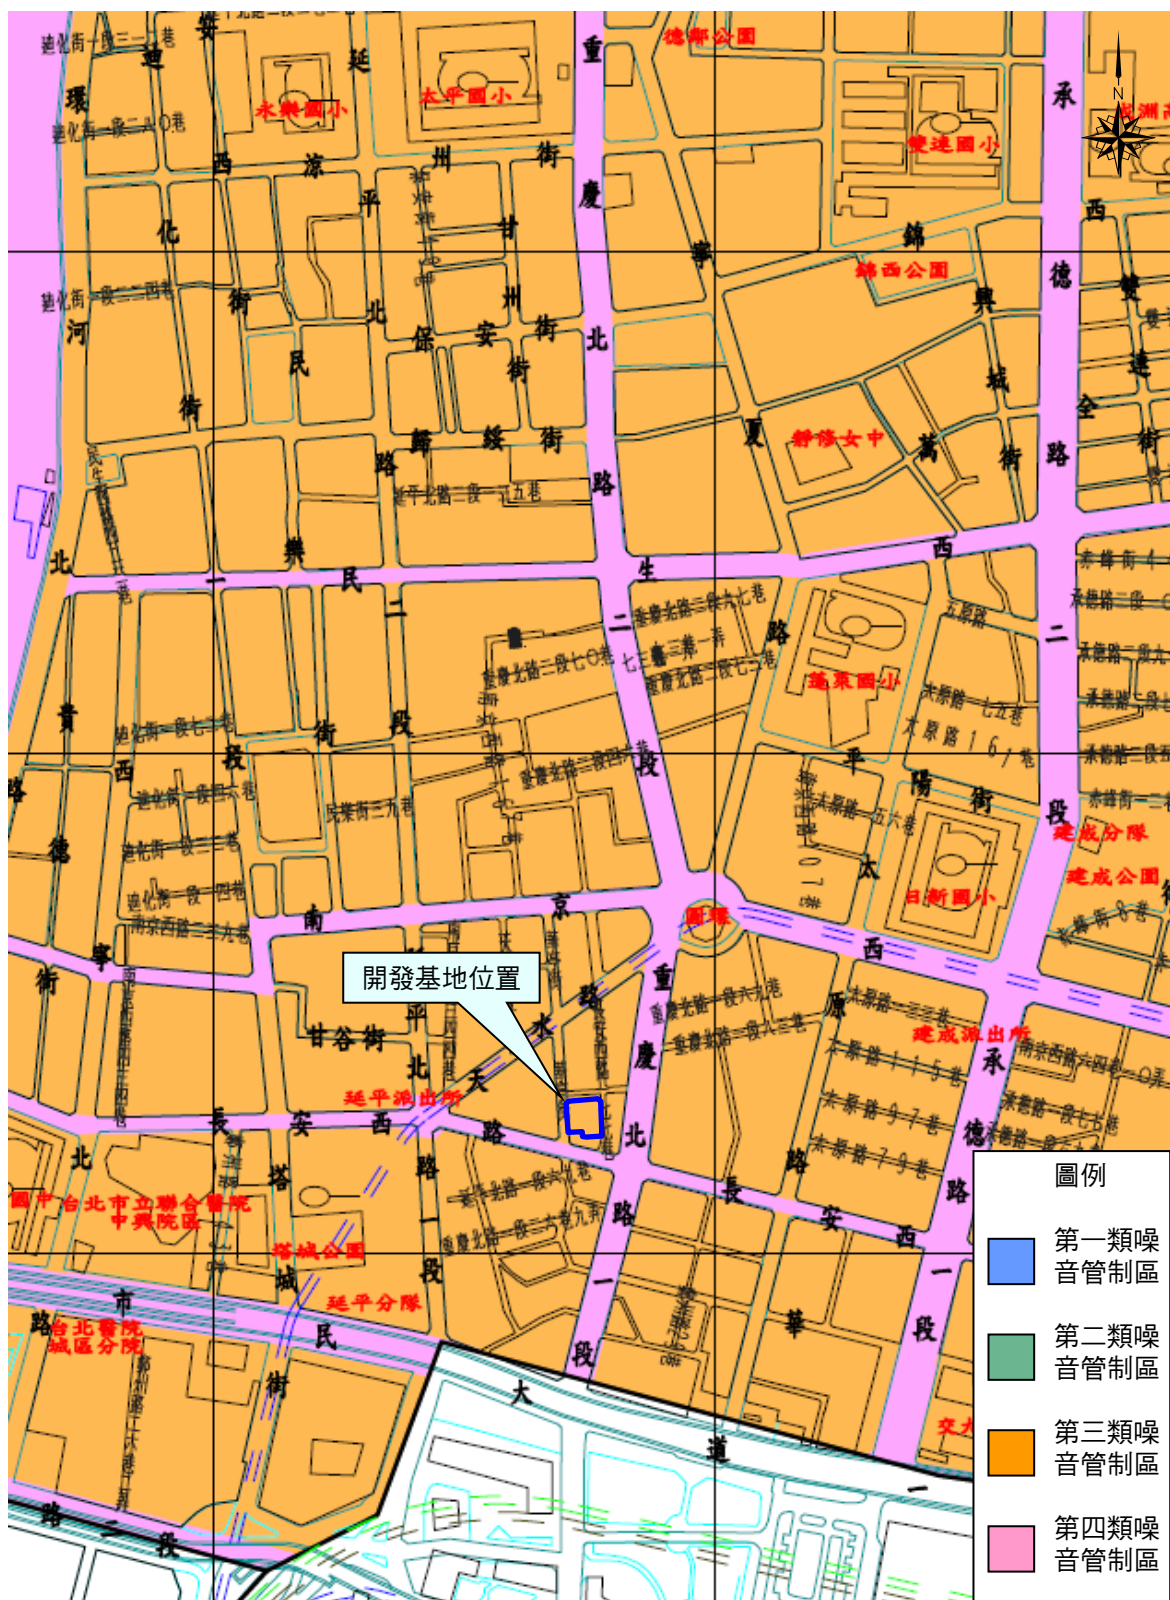
圖6.2.3-1 噪音管制區圖

資料來源：臺北市政府環境保護局，「臺北市噪音管制區及航空噪音防制區查詢-大同區」，網址：<http://depair.taipei.gov.tw/sound/main.htm>

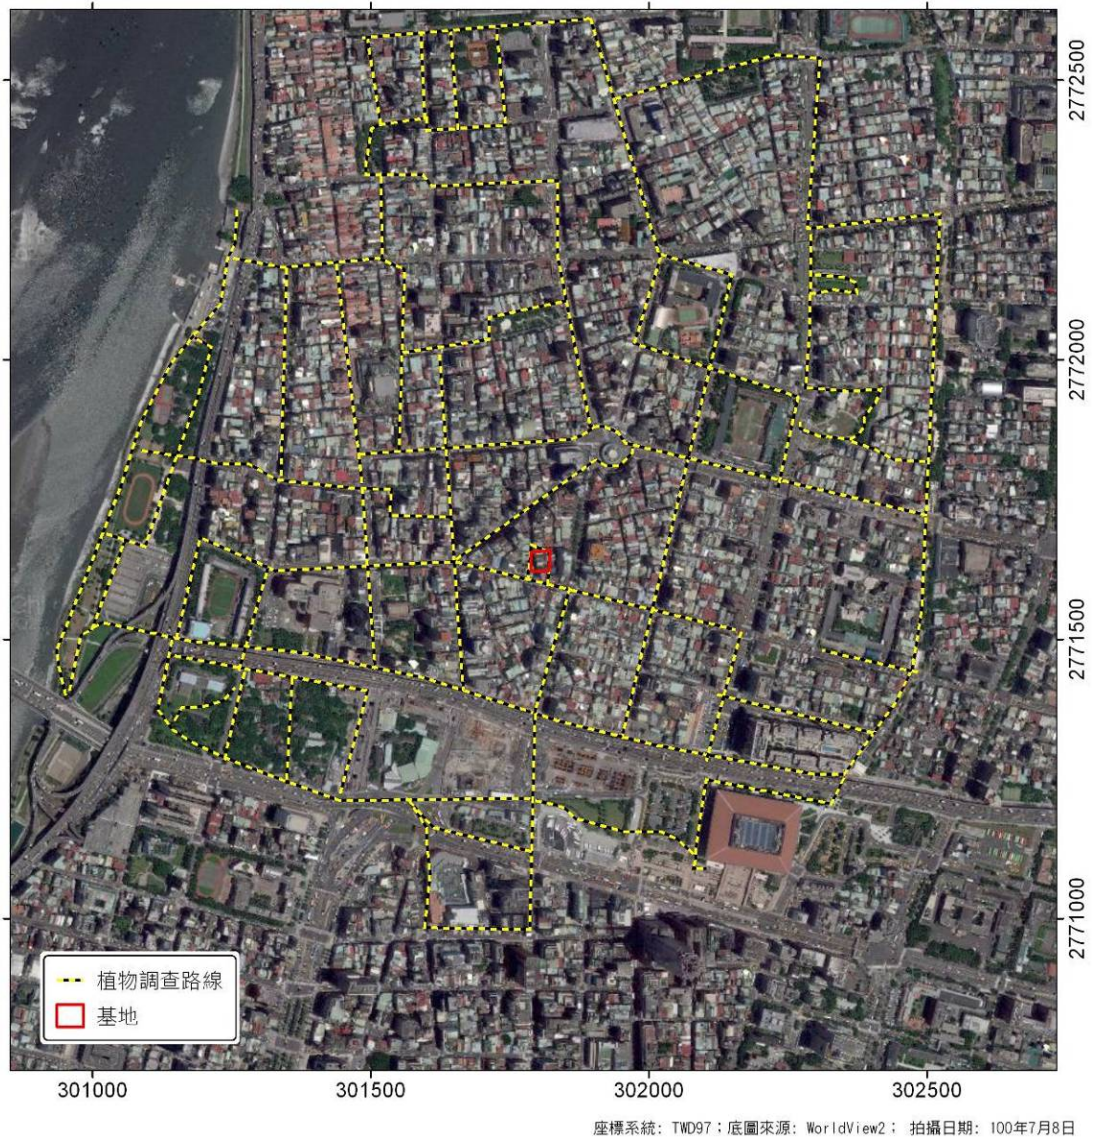
圖 6.3-1 調查路線圖

調查以基地為中心，從基地周緣向外延伸 1 公里的範圍內為限。由於本案基地所在地區屬於高度開發的都會區，因此動物生態調查僅集中在公園或是綠化程度較高的路段進行。調查區域區分為「基地」及「周邊」，資料也依此分開呈現；而植物生態調查的部分，從基地外緣向外延伸 1 公里以內的範圍為限，主要以既有之道路及人工綠地（公園、綠帶）做為調查區域。本計畫生態調查範圍如圖 6.3-1 所示。

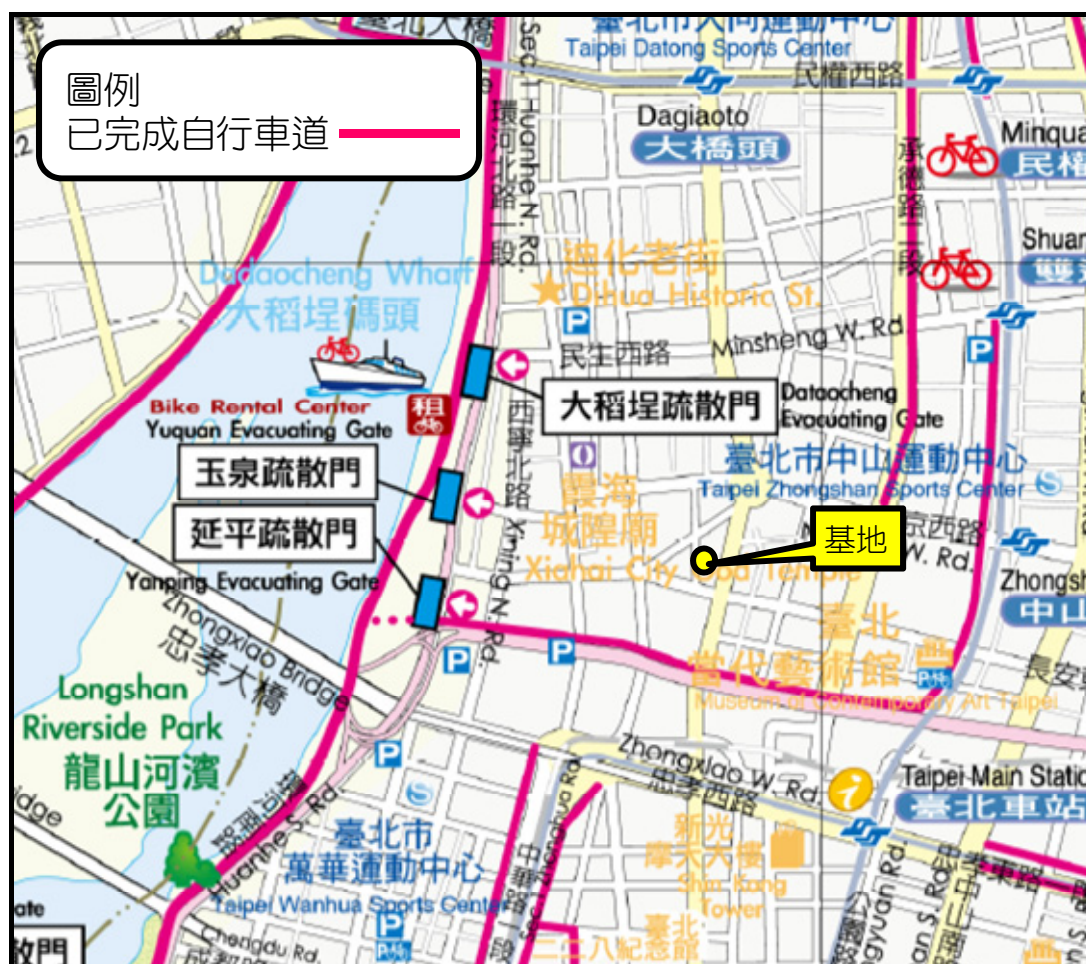
圖 6.6.6-2 基地周邊已完成自行車道路網示意圖

根據臺北市政府交通局規劃建置之臺北市區自行車路網得知，現況於市民大道部分路段設有自行車道設施，其餘道路自行車主要行駛於車道或與行人共用人行道。相關設施現況與周邊自行車道路網如圖 6.6.6-2 所示。

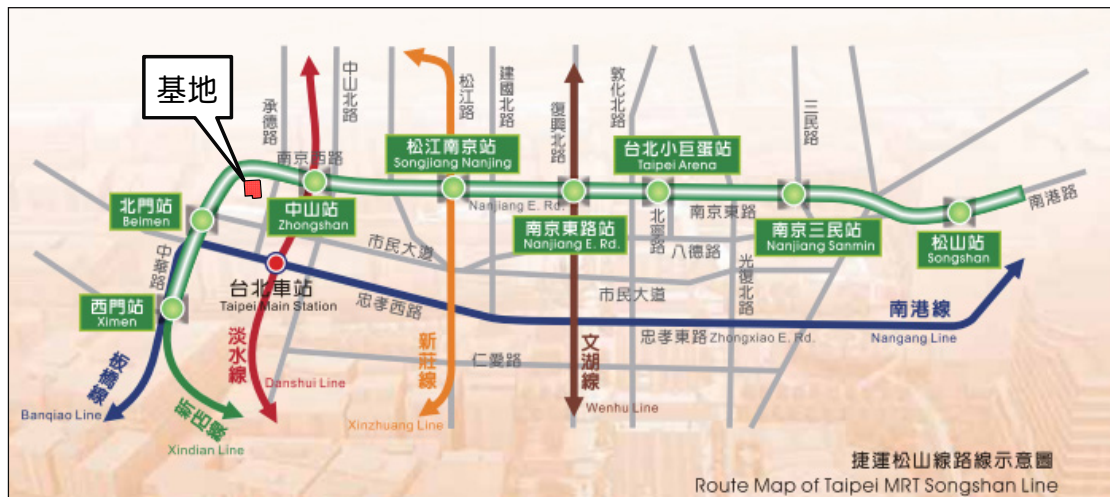
圖 6.6.7-1 捷運松山線路線示意圖(一)

松山線未來將接續新店線、小南門線，由南港線之西門站西側經中華路接塔城街向北過鄭州路後轉天水路接南京西路、續沿南京西、東路行經 1 至 5 段，偏向東南轉入八德路 4 段繼續東行至台鐵松山站後站廣場止。計劃路線長約 8.5 公里，沿線設 8 個地下車站（含西門站），全線採地下方式建造。松山線完成後除連接新店線之營運外，並可與南港線、淡水線、新莊線、木柵線轉乘。另松山線已完成全線之車站規劃及圖說作業，相關車站用地都市計畫變更案亦皆已公告實施，現正進行細部設計作業中，已於 95 年陸續發包施工，預訂 102 年底完工通車。

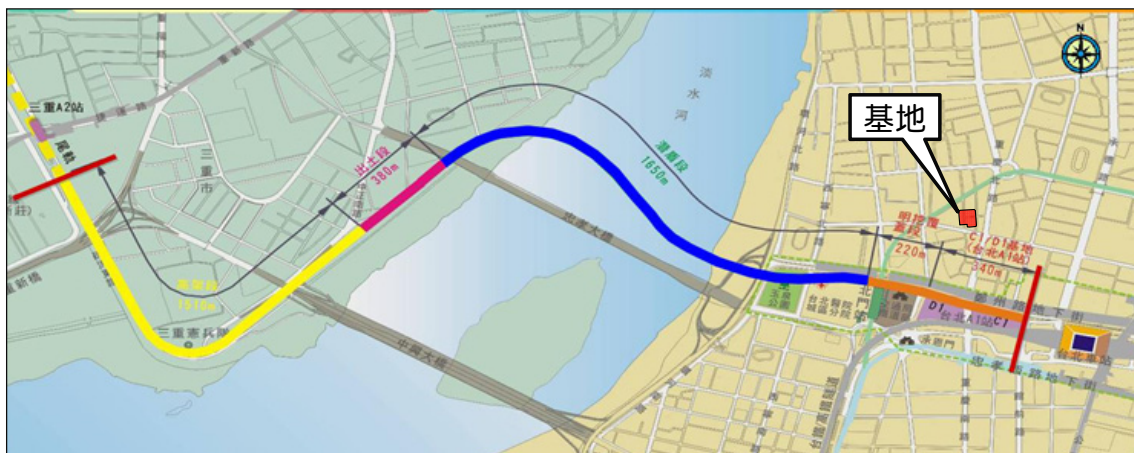
圖 6.6.7-3 臺灣桃園國際機場線臺北車站位置示意圖

本路線現況為興建施工階段，路線全長約 51.03 公里，其中地下段約 10.92 公里，高架段約 40.11 公里。沿途共設 22 座車站，包括 15 座高架車站、7 座地下車站；並設置青埔與蘆竹兩處維修機廠。以桃園機場二期航廈為起始點，往東沿機場之航勤南路經蘆竹地區，以地下方式穿越台四線、南崁溪，升出地面後以高架方式東行經赤塗崎，爬升進入林口台地，向南跨越國道一號高速公路下行，至中正體育園區前進入隧道折向東，沿青山路下林口台地後，以高架方式經二省道、泰山、新莊、二重疏洪道至三重捷運站，再以地下方式到達臺北車站，第一階段三重至中壢路段與第二階段三重至臺北路段皆預計於民國 104 年通車營運。未來距離基地最近的車站為「臺北車站(A1)」，距離約 500 公尺。相關路線與位置如圖 6.6.7-3 及圖 6.6.7-4 所示。
