## 第六章 開發行為可能影響範圍之各種相關計畫及環境現況

### 6.1 可能影響範圍之各種相關計畫

## 6.2 自然環境

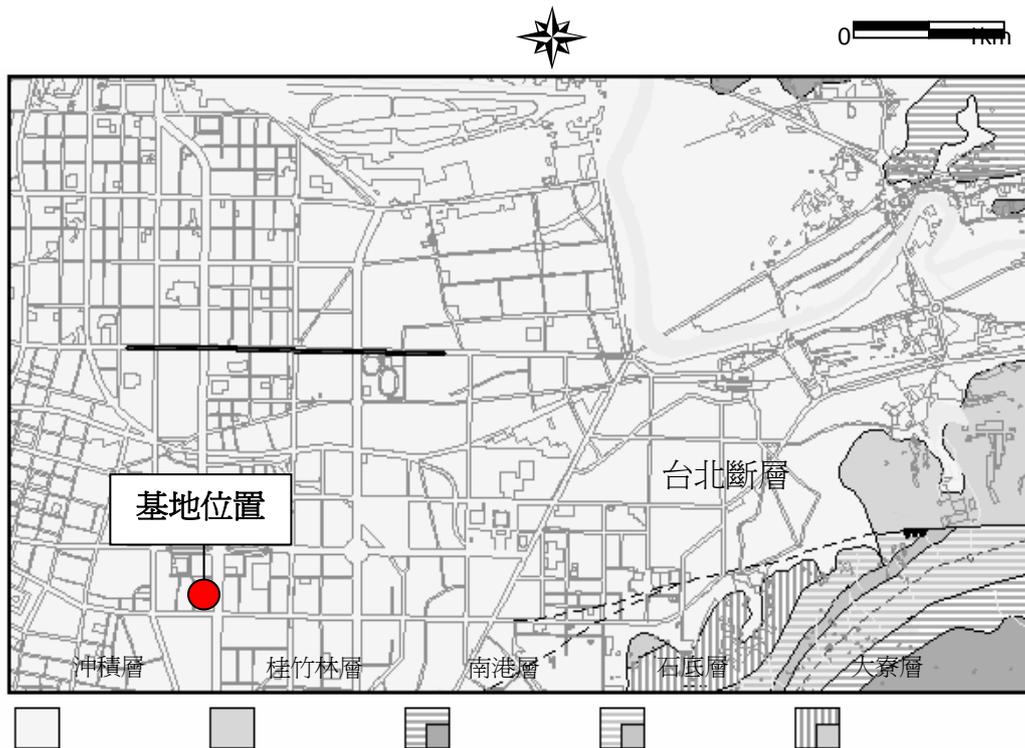
圖 6.2.1-3 距離場址 30 公里範圍活動斷層分佈圖

另依據捷運局委託顧問公司(1998)之調查結果，也認為台北斷層在更新世晚期之前即可能停止活動。此外經濟部中央地質調查所於民國87年2月原係將台北斷層列為存疑性活動斷層，惟於民國89年10月已將台北斷層於台灣活動斷層之列中移除(中央地質調查所，2000)，而將其歸類為非活動性斷層。綜合上述各項結果顯示，台北斷層並無明顯可觀察到的活動跡象。依據93年12月14日內政部頒之建築物耐震設計規範及解說，將近斷層效應納入設計，由於需考慮近斷層效應之七條斷層皆非本工址附近之斷層，故本設計毋需考慮近斷層效應。另外根據中央地調所距離場址30公里範圍活動斷層分佈圖(參考表6.2.1-1及圖6.2.1-3)，山腳斷層距本基地約10公里。茲將其略述如下：

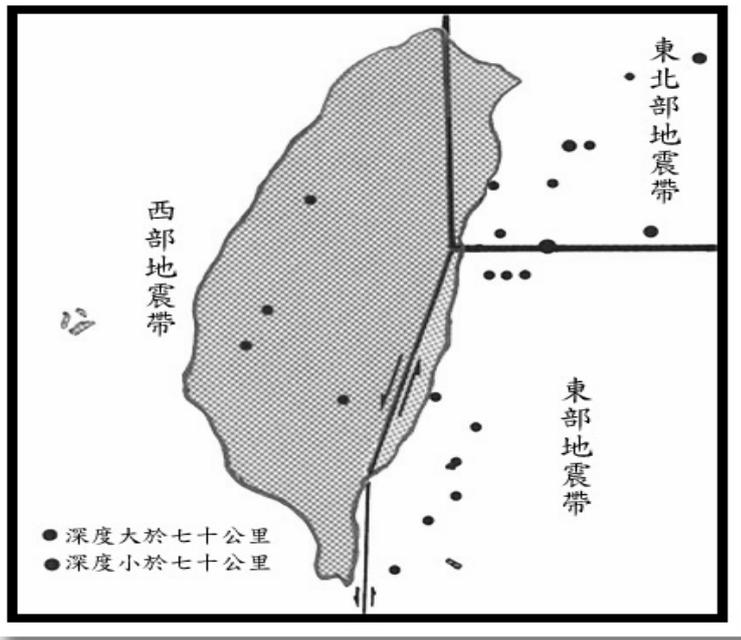
圖 6.2.2-1 台灣地震帶分佈圖

台灣地震帶主要有三：（如圖 6.2.2-1）。

1. 西部地震帶：自台北南方經台中、嘉義而至台南，寬度約八十公里，大致與島軸平行，地震次數較少，但餘震較頻繁，持續時間較短暫，範圍廣大，災情較重，震源淺（約十餘公里），地殼變動激烈。西部地震帶包括東經 121.5 度以及台東縱谷以西的台灣本島，及其西南附近的海域地區。本地震帶大部分震源深度約在 35 公里以內的地殼中，為淺源地

2. 東部地震帶：北起宜蘭東北海底向南南西延伸，經過花蓮、成功到台東，一直至呂宋島。此帶北端自宜蘭與環太平洋地震帶延伸至西太平洋海底者相連，南端幾與菲律賓地震帶相接。此帶成近似弧形朝向太平洋，亦和台灣本島相平行，寬一百三十公里，特徵為地震次數多。通常，震源較西部者為深。東部地震帶包括北緯 24 度以南，台東縱谷東側及台東至而鵝鑾鼻海岸以東的地區。此地震帶震源深度大都在 50 公里以內，為淺源地震，地震成因可能是由於菲律賓海板塊不停向西北方向移動，但是因為被台灣島所阻擋而使其西部邊緣地帶受到激烈應力作用所引起的。
3. 東北部地震帶：此帶自琉球群島向西南延伸，經花蓮、宜蘭至蘭陽溪上游附近，屬淺層震源活動帶。東北地震帶包括北緯 24 度以北，東經 121.5 度以東的地區。這個地震帶的震源依深度可分為二類，一是接近地面 20 公里以內的淺源地震，另一則是構成北緯 24 度逐漸向北傾斜加深的班尼奧夫帶 (Benioff zone)，其震源深度可達 300 公里。這些地震應是由於菲律賓海板塊向北隱沒於台灣東北部及琉球群島之下所引起的。

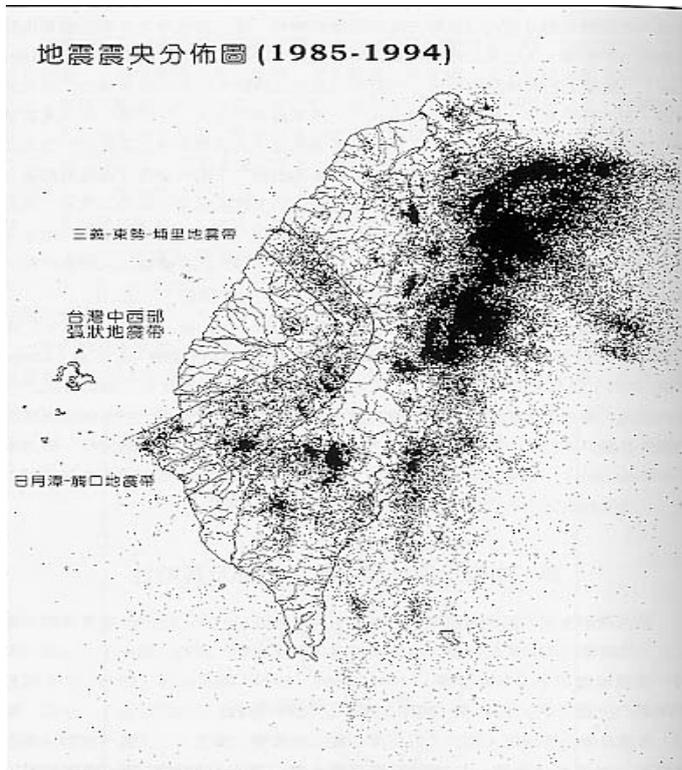
圖 6.2.2-2 台灣地震震央帶分佈圖

根據台灣地震分佈資料（如圖 6.2.2-2），顯示台灣東部從蘭嶼以北經台東、花蓮到宜蘭，陸上及近海地區淺源地震相當頻繁，以花蓮至宜蘭一段尤其活躍。在台灣本島則以雪山山脈、阿里山山脈、西部的嘉南平原及中苗地區較為活躍。而深源地震多數發生在台灣東北部的陸上及海域，有些則發生在台灣東南海域。

經於現場調查報告中得知，台灣地區歷年引致災害之地震震央分佈圖(圖 6.2.2-2)在 1909 年曾於台北盆地內台北斷層附近發生規模 7.2 的地震，因距本基地尚遠且其震源深度達 80 km 屬於深層地震，因此引致之災害並不大，但仍值得注意。

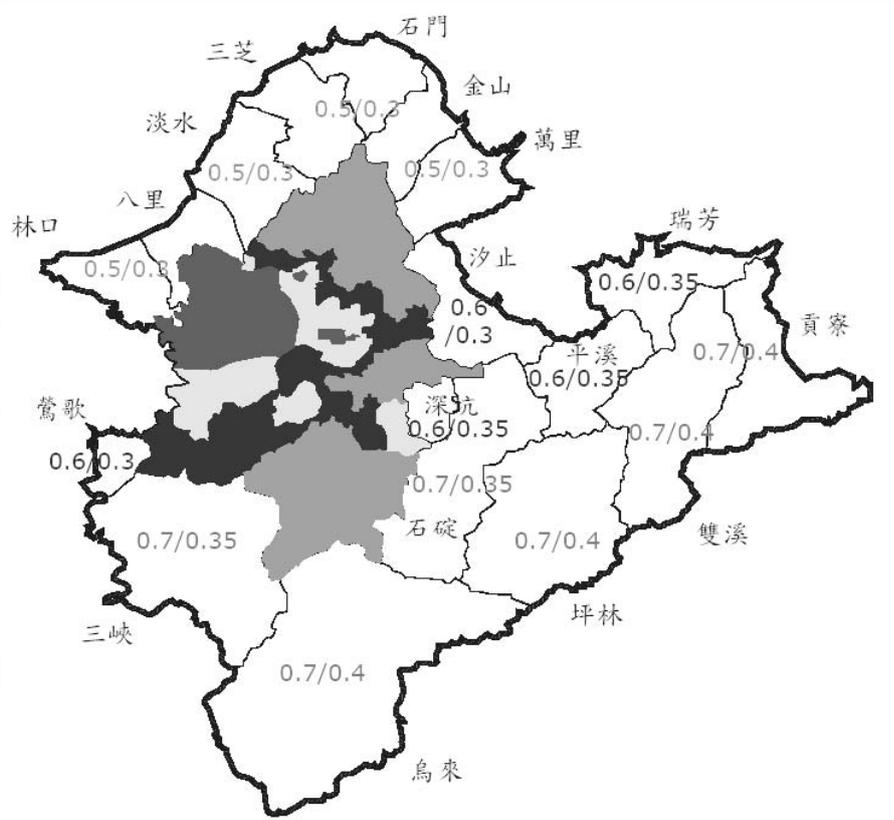
圖 6.2.2-4 台灣地區地震強度分佈圖(台北盆地微分區)

台北縣共30個鄉市鎮，其中18個鄉市鎮位於台北盆地內

- 台北一區 ( $T_0=1.6$  sec.)  
253里,村 (23%)
- 台北二區 ( $T_0=1.3$  sec.)  
383里 (34.8%)
- 台北三區 ( $T_0=1.05$  sec.)  
315里 (28.7%)
- 台北四區 ( $T_0=0.85$  sec.)  
148里 (13.5%)

合計 1099 村里

參考 1897 至 1980 年地震發生之次數與規模，共計在台灣地區曾造成之災害地震有 78 次，最多的是嘉義、南投地區，其次是花蓮、台中、苗栗地區及台東地區，本案基地位於台北市大安區民炤里，依據內政部營建署依最新強地動資料 94 年 7 月 1 日起開始施行之「建築物耐震設計規範與解說」之地震分區屬台北二區，請參見圖 6.2.2-4。

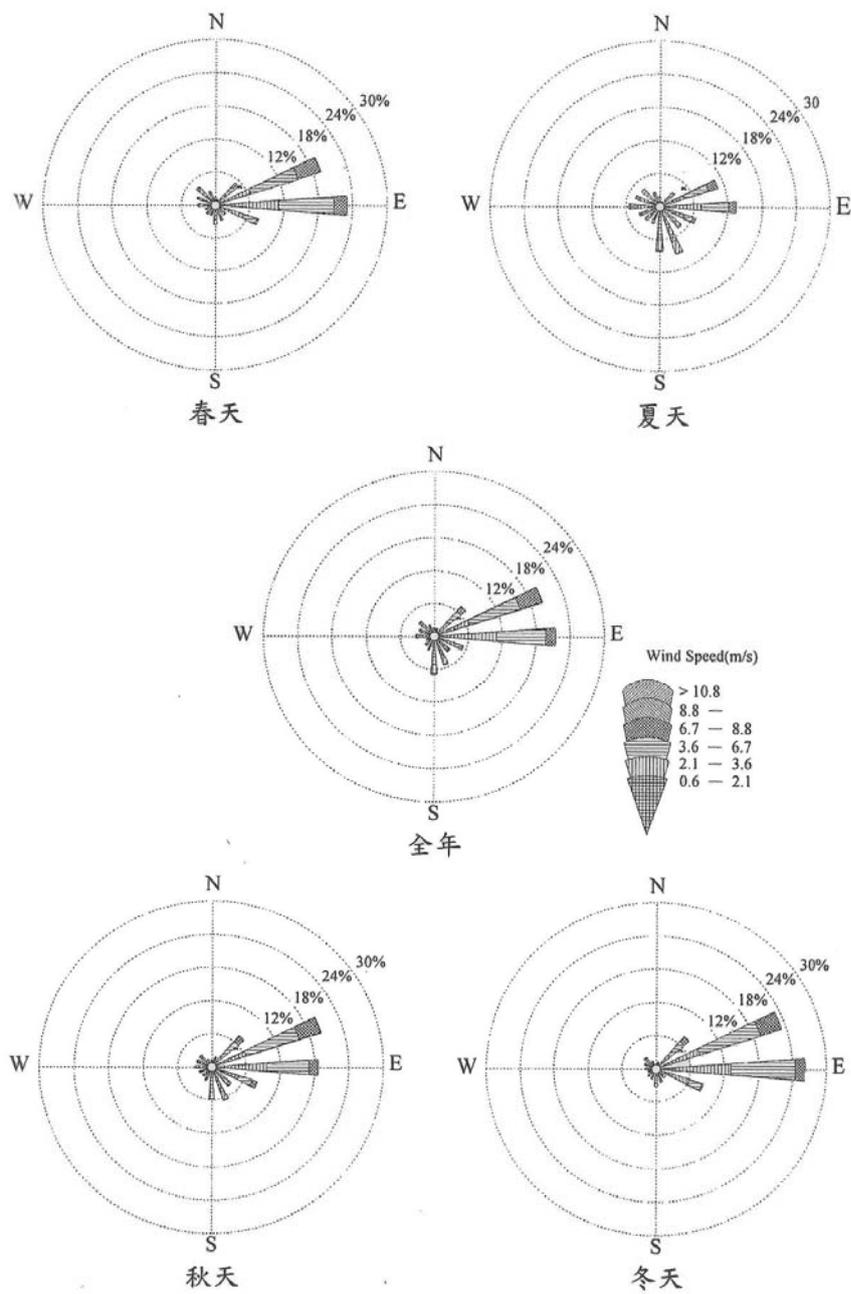
圖6.2.3-1 玫瑰風花圖

台北地區之風向主要受季風之影響，每年冬季東北季風始於10月下旬而迄翌年3月，風向以東北東風為主；夏季西南季風始於5月上旬，以西南風為主。依據最近十年台北氣象觀測站之資料顯示，本地區年平均風速為3.0 m/s，盛行風向為東北東風。月平均風速以九月的3.8 m/s最高，而以六月的2.3 m/s最低。圖6.2.3-1顯示民國台北氣象觀測站近十五年之玫瑰風花圖。

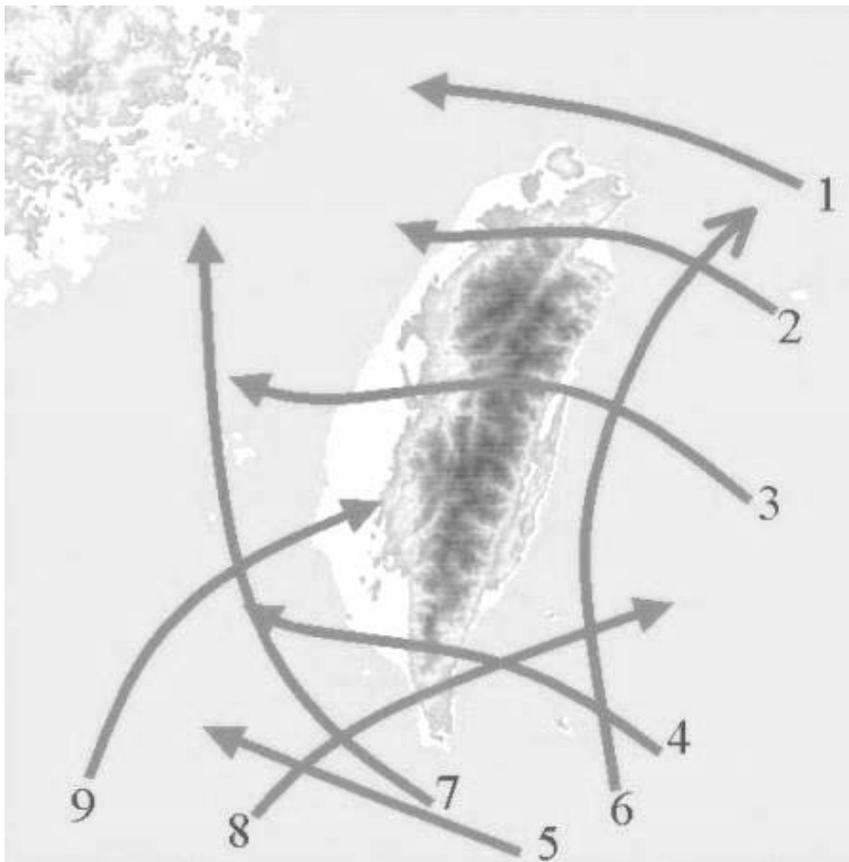
圖 6.2.3-2 颱風侵台路徑圖 資料來源：中央氣象局

夏季七、八、九三個月為台灣地區颱風盛行季節，依據中央氣象局資料過去歷年(1897-1995)侵襲台灣地區之颱風共346計次。如圖6.2.3-2所示，其中以路徑一及路徑四對本計畫場址的傷害最大。

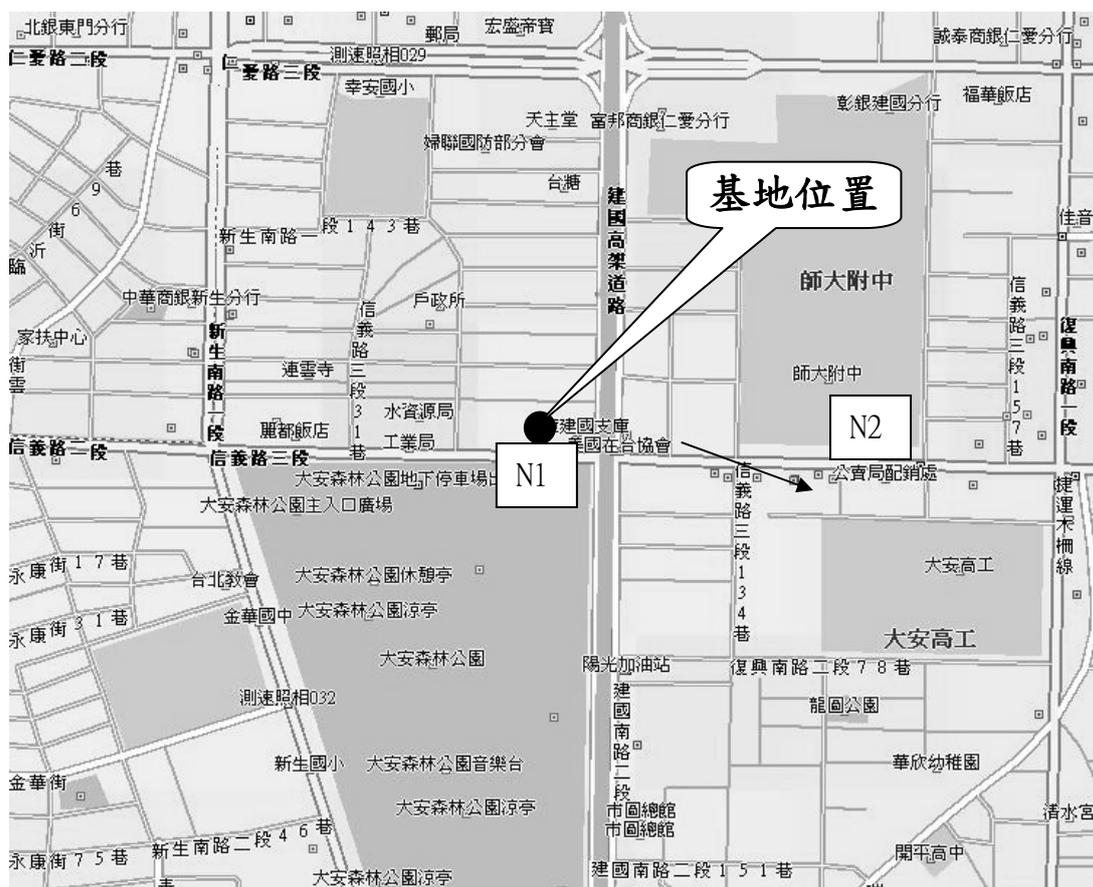
圖 6.2.4-1 空氣品質及噪音、振動監測位置圖

本開發區位於信義路上，目前場址四週附近土地皆為已開發之住宅及辦公區與公園用地。基地緊鄰信義路，因此除民眾出入通勤外，並無可資形成大量的音源。計畫場址周界200公尺範圍處有師大附中環境敏感點存在，本計畫依據開發行為環境影響評估作業準則噪音振動監測點選擇考量要素，於場址內(N1)、師大附中(N2)，二個監測點(詳見圖6.2.4-1)，以實際瞭解目前計畫場址、鄰近地區及運輸道路之噪音現況。

振動品質監測位置與測量噪音之監測點相同，共選取二個監測點，採用指數為垂直地面(Z方向)之Lv10，詳細監測點地理位置參見圖6.2.4-1。監測結果與日本振動規制法施行規則基準值之比較列於表6.2.4-7，詳細監測資料參見及附錄三。

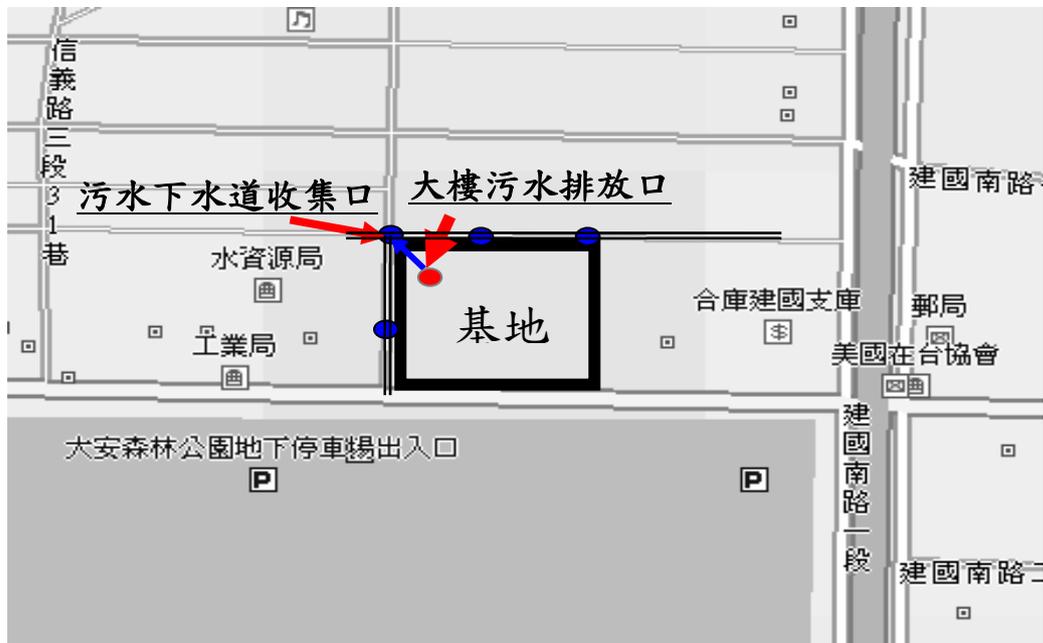
圖6.2.5-2 基地污水管網圖

本基地位於台北市大安區，屬台北盆地之一部分，因此承受水體仍以淡水河水系為考量，惟本區已規劃有完善之污水下水道系統，(詳見圖 6.2.5-2 基地污水管網圖)未來本大樓營運後亦將申請納入本區之污水下水道系統。

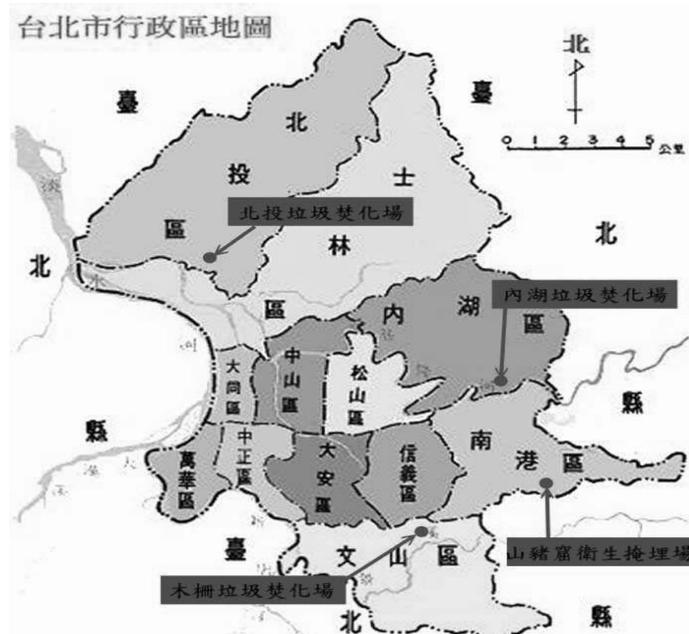
圖6.2.6-1 台北市垃圾焚化廠示意圖

台北市目前已積極推動以焚化為主掩埋為輔之垃圾處理政策，在全市北、中、南三區分別興建北投垃圾焚化廠、內湖垃圾焚化廠及木柵垃圾焚化廠三座大型現代化之垃圾焚化廠(圖6.2.6-1)，其處理容量分別為北投垃圾焚化廠(1800公噸/日)、內湖垃圾焚化廠(900公噸/日)、木柵垃圾焚化廠(1200公噸/日)，木柵及內湖焚化廠及北投垃圾焚化廠均已興建完成並正式營運，另利用山豬窟第二垃圾衛生掩埋場以處理焚化後之灰燼。

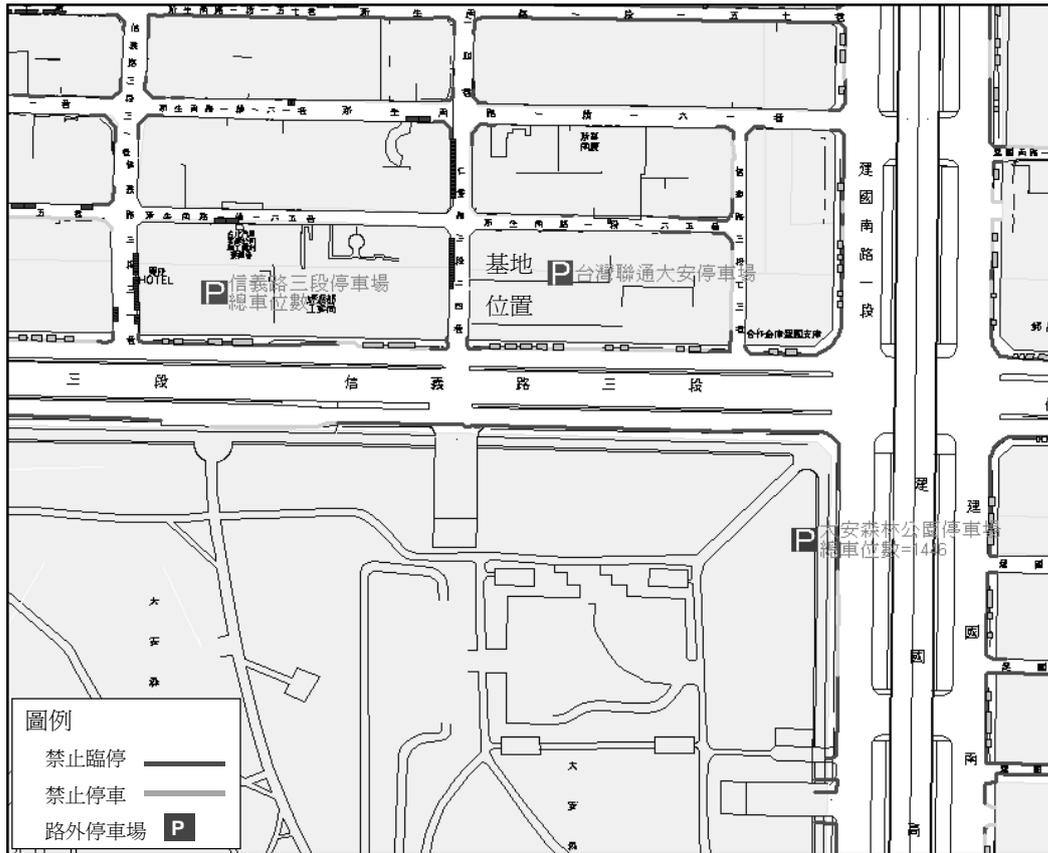
圖 6.5-2 基地週邊停車設施位置圖

基地周圍之停車現況，於重要道路如信義路、建國南路，及各街廓轉彎處，均劃設紅線禁停，而各路段中則設有機車停車彎，以落實機車退出人行道政策。鄰近之路外停車場有 3 處，兩處為民間經營，一處為大安森林公園附設停車場。詳細之停車設施如圖 6.5-2 所示。

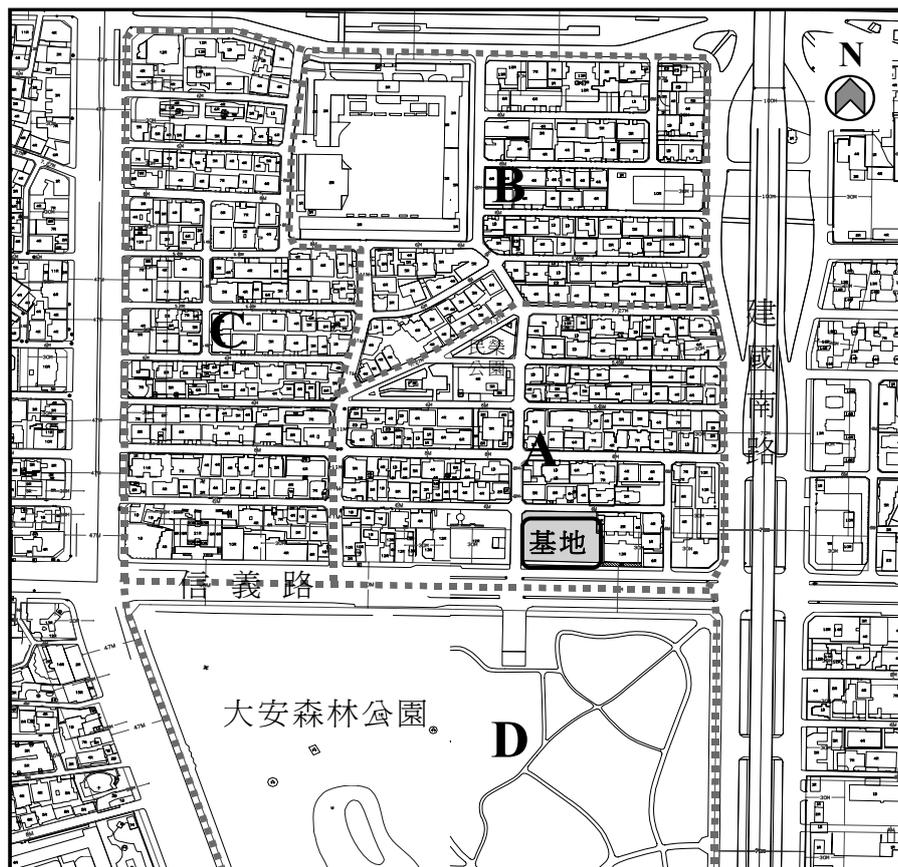
圖 6.5-3 停車調查分區示意圖

為確認基地衝擊範圍汽、機車之停車供需狀況，本計畫調查範圍約為基地周邊 400~450 公尺，將其切分成如圖 6.5-3 所示之 4 個停車分區進行調查與資料分析作業。有關基地鄰近停車分區之汽機車停車供給類型與數量如表 6.5-6 與圖 6.5-4、圖 6.5-5 所示。

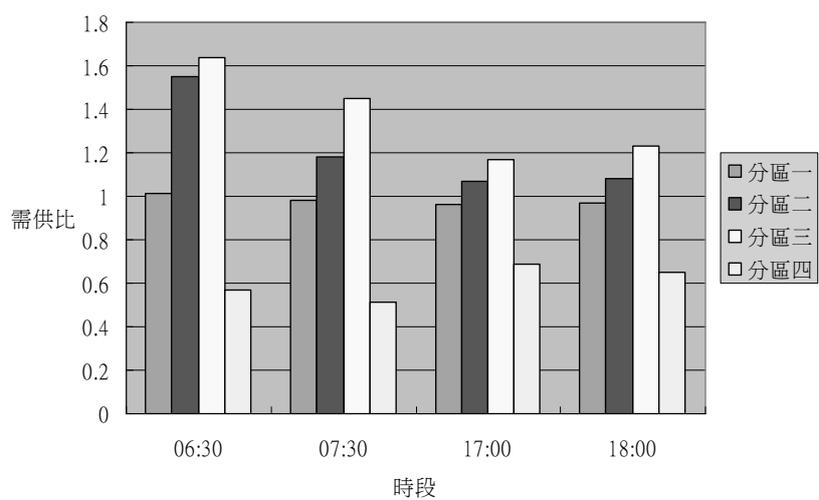
圖 6.5-6 各分區汽車停車狀況分析圖

有關本基地鄰近 4 個停車分區之供需情形整理如圖 6.5-6 及表 6.5-7~表 6.5-10 所示。依調查結果顯示，需求量並未依時段不同產生大幅變動，鄰近基地的 A、B 兩區，其需供比多介於 0.97~1.08，停車供給尚可滿足需求；分區 C 於調查時段內多屬供不應求之情形，車輛違規停放情況較多，顯示基地附近之汽車停車供給不足；分區 D 為大安森林公園附屬汽車停車場，平日停車需求較低，多為週邊辦公大樓通勤人員使用，僅假日停車需求較高。

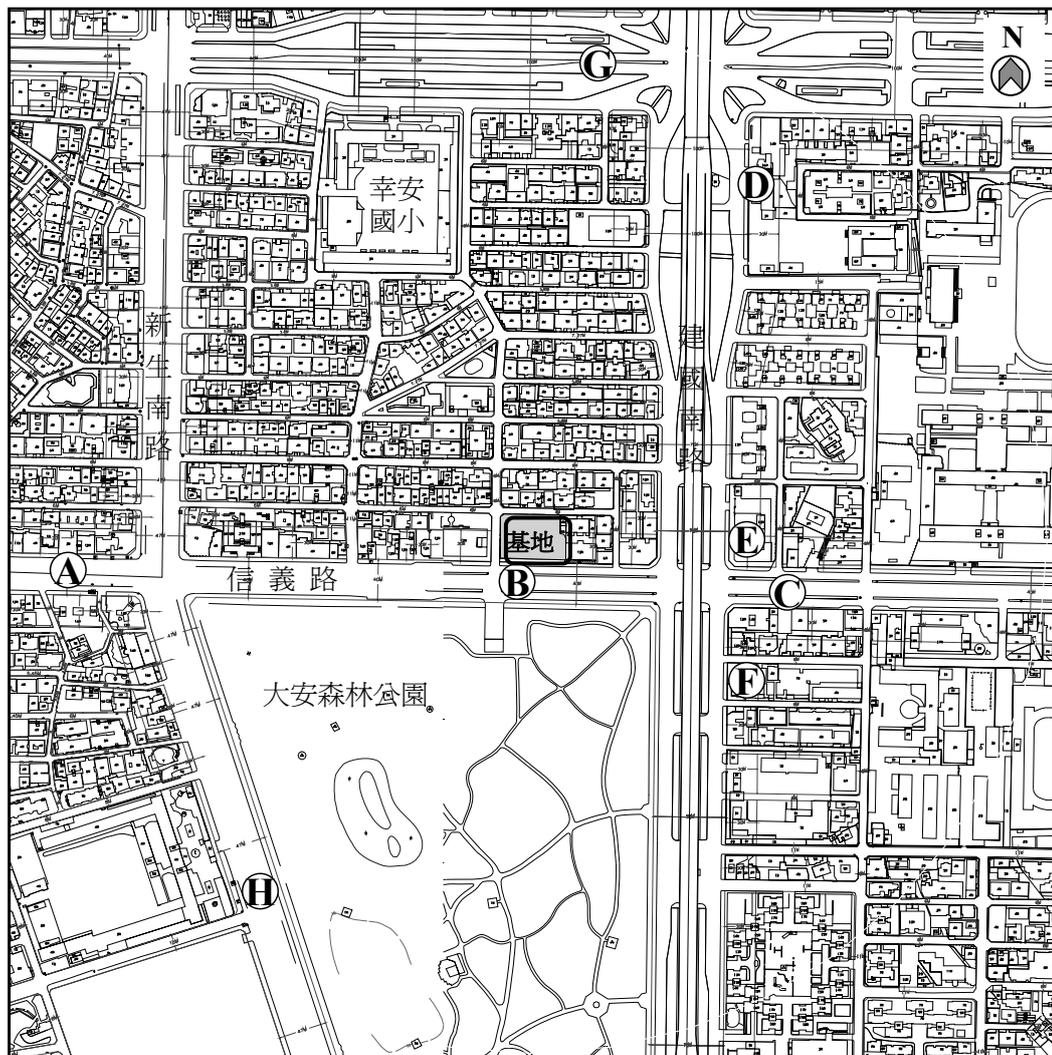
圖 6.5-7 基地週邊公車路線及站位分佈圖

公車路線大多沿信義路、建國南路及新生南路行駛，在基地五百公尺範圍內，共有大安森林公園、信義建國路口、信義新生路口、延平中學、新生金華路口、信義市場等停靠站，各公車站位與路線分佈如圖 6.5-7 與表 6.5-11 及表 6.5-12 之說明。

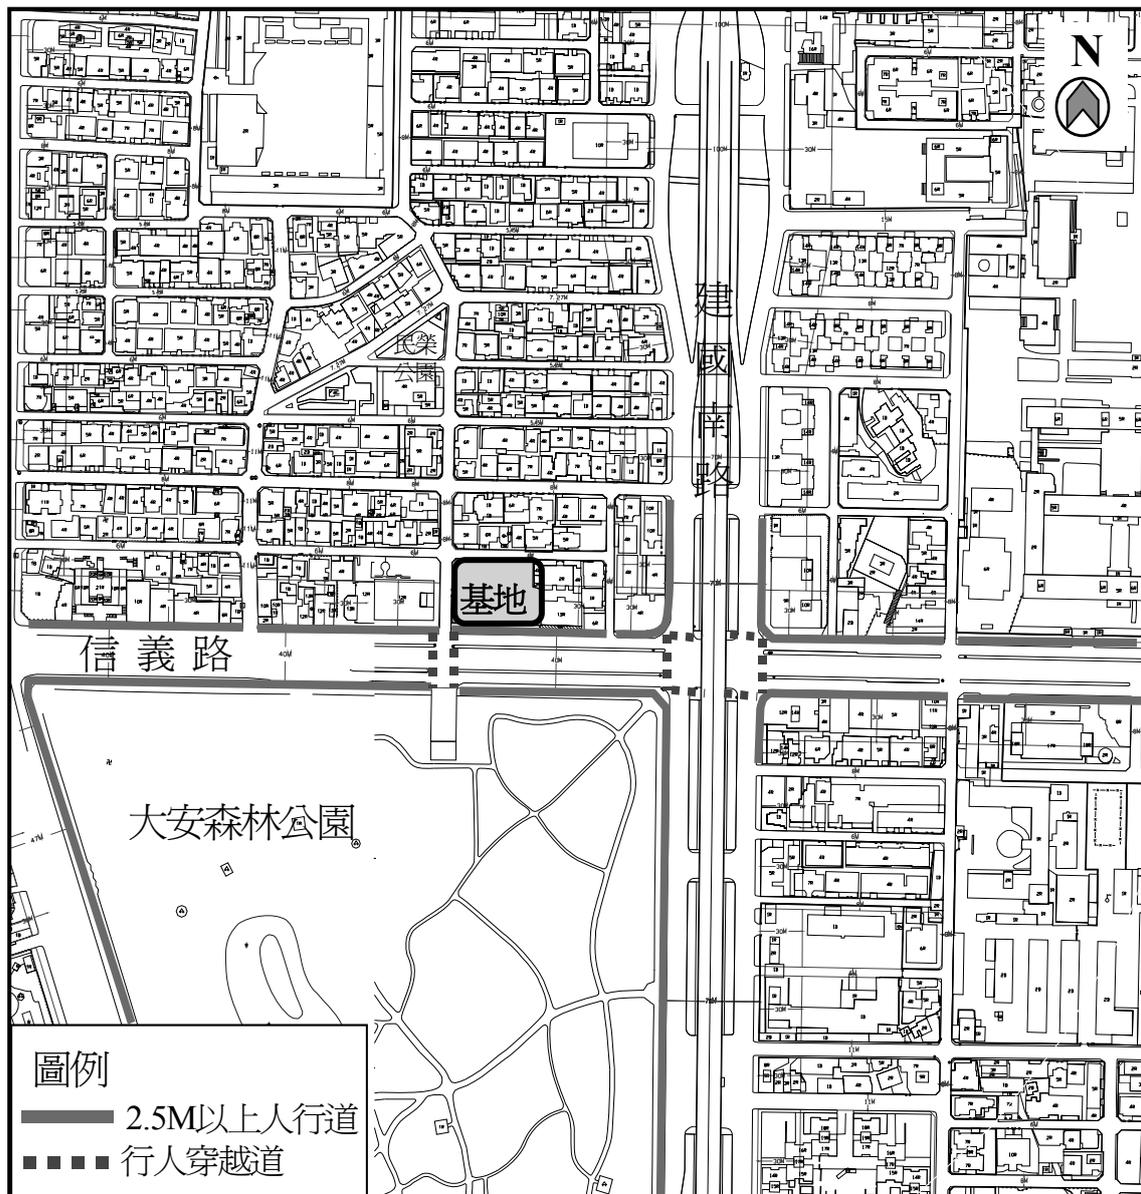
圖 6.5-8 基地週邊行人設施分佈圖

本基地鄰近之信義路三段、建國南路皆設有寬度大於 2.5 米之良好行人設施，機車停車格多數均已退出人行道，僅少數仍停放於騎樓影響行人動線。連結各街廓之巷道則因路幅較窄，均無規劃行人設施。

基地週邊均無行人立體穿越設施，多於路口及公車站前畫設行人穿越線。基地附近地區之行人設施如圖 6.5-8 所示。
