第六章開發行為可能影響範圍之各種相關計畫及環境現況

6.1 可能影響範圍之各種相關計畫

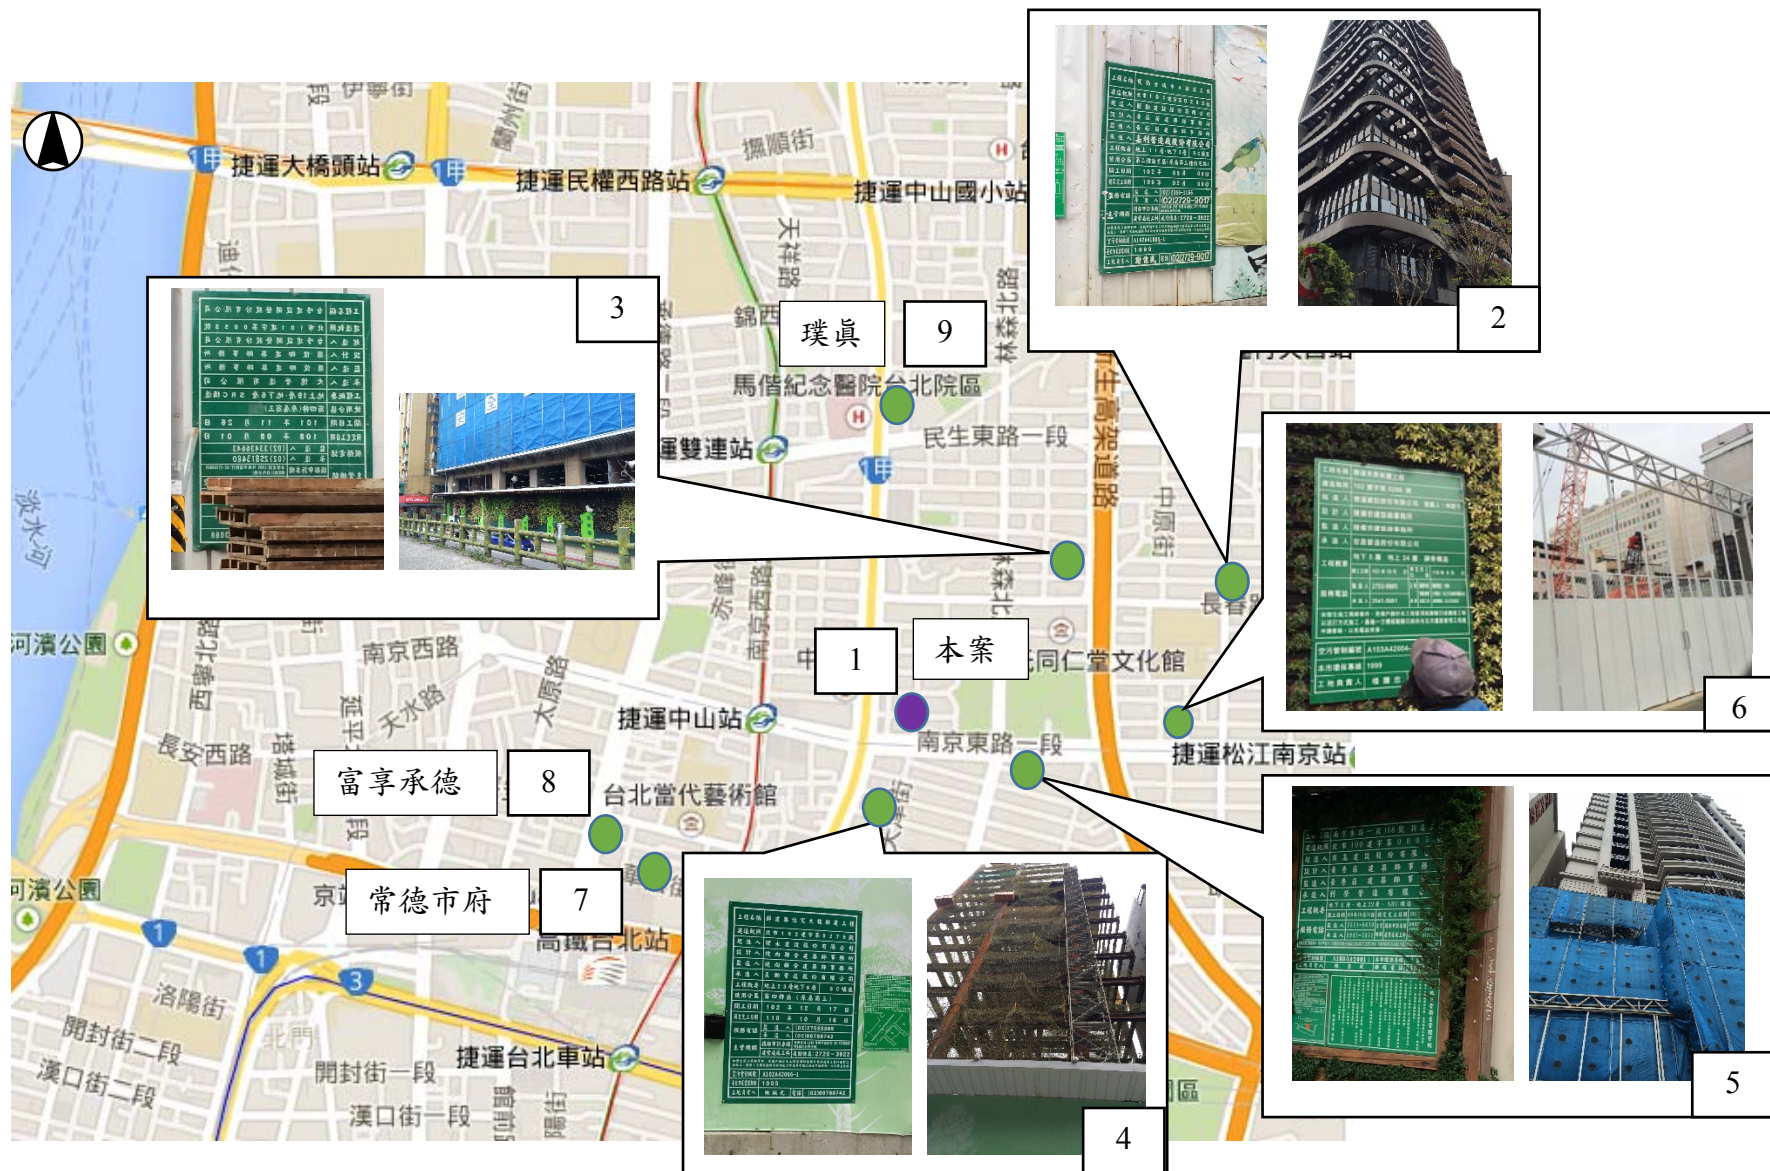
圖 6-1 本計畫位置及鄰近開發案示意圖

本計畫調查附近開發案件整理詳表 6-2 及圖 6-1。

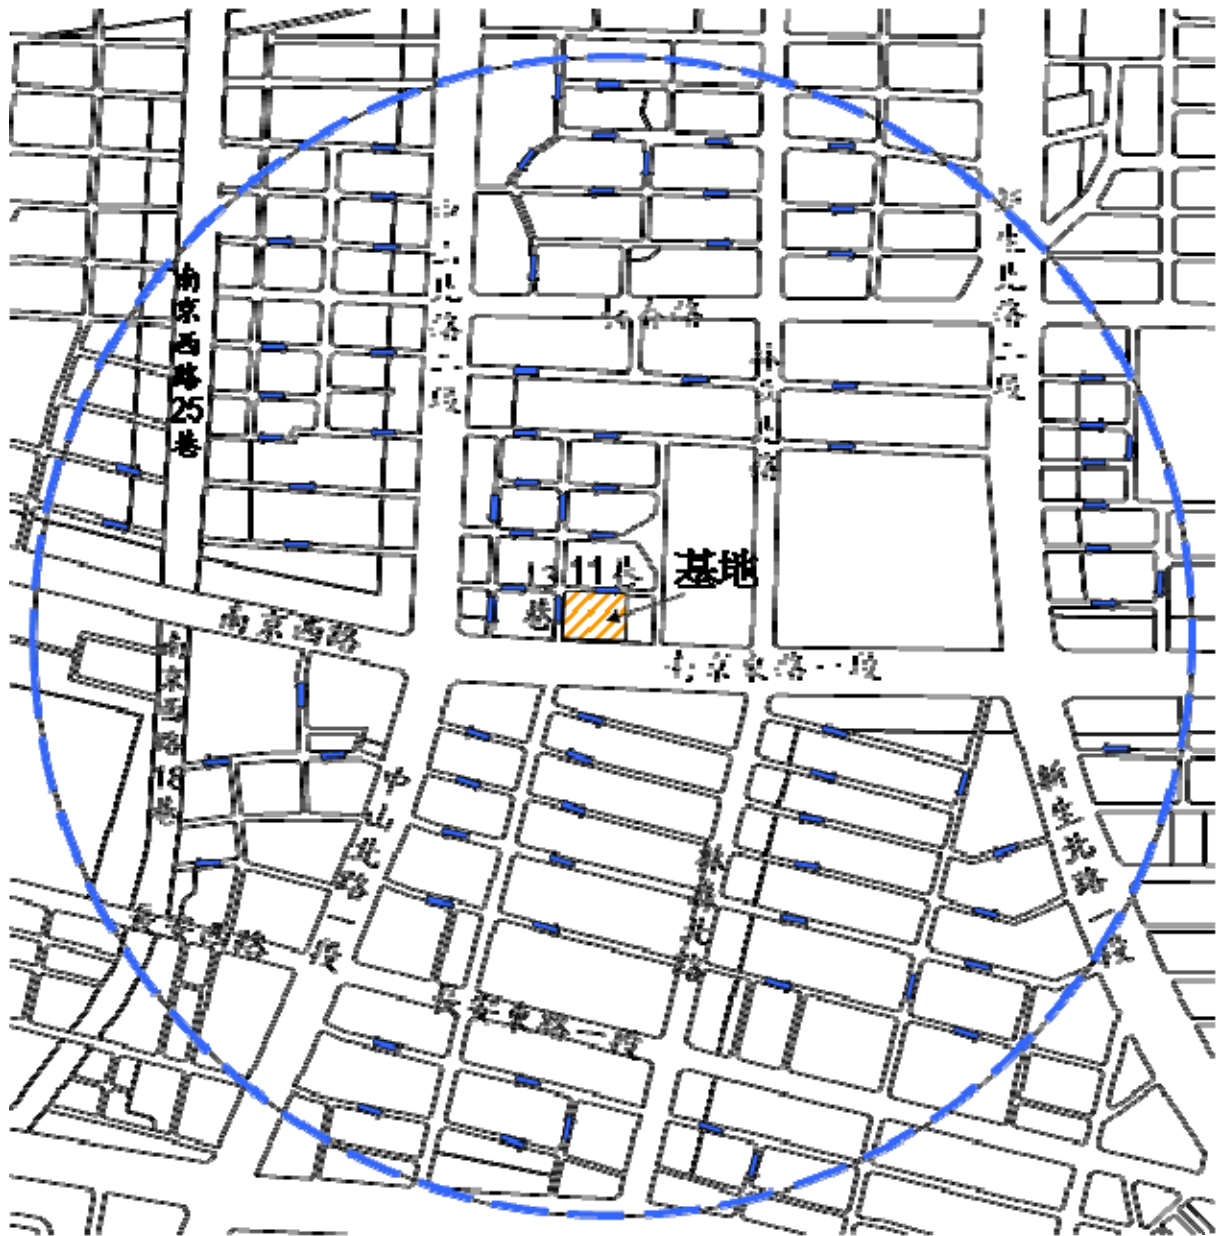
圖 6-4 基地位置與 500 公尺交通衝擊圈範圍圖

本案基地位於臺北市中山區境內，土地座落於臺北市中山區中山段三小段 812-2 等 15 筆地號，使用基地面積為 2,213.00 平方公尺。本案基地西臨 7.27M 南京東路一段 13 巷，北臨 5.45M 中山北路二段 11 巷，南臨 40M 南京東路及東側臨其他建物。有關本基地位置、週邊道路運輸系統與 500 公尺交通衝擊圈範圍，如圖 6-4 所示。
