附錄 10 景觀視覺評估分析

國立政治大學(指南山莊校區)整體規劃

及圖書館興建計畫景觀影響評估

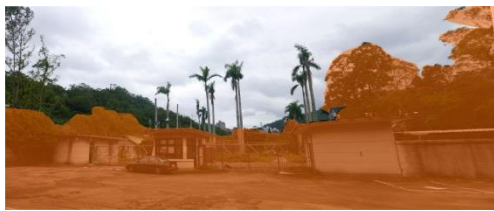
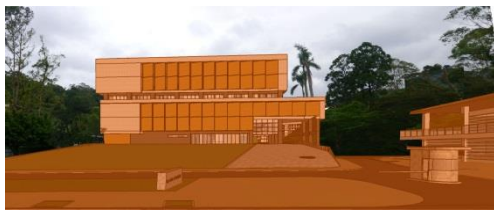
開發前後景觀控制點 1 所見之各觀景距離帶景觀變化程度彙整表

觀景範圍	現況視覺區域單元框選範圍面積	因開發而改變的視覺區域單元框選範圍面積
景觀控制點 1		
近景範圍

面積：31.5886	面積：28.9287
	變化程度	$28.9287/31.5886 = 0.9158 * 100\% = 91\%$

本開發行為為文教設施之興建，且開發基地位於山窩內，且受地形變化之影響，現況環境因過去為軍事用途，其硬體建築對於現地環境地貌之改變影響程度較低。而從景觀變化程度分析操作可以發現，在營運後之環境景觀元素狀態，除在近景範圍內景觀控制點 1 與 2 之變化程度較高外，中遠景與現況差異不大，因本計畫範圍預定作為文教設施之使用，從景觀控制點 1 與景觀控制點 2 之變化程度數據來看，其圖書館與宿舍群之建築量體仍有一定規模，開發行為仍改變既有環境景觀，對於環境景觀元素組成造成些微影響，建議擬定出施工期間與營運期間之影響減輕對策。

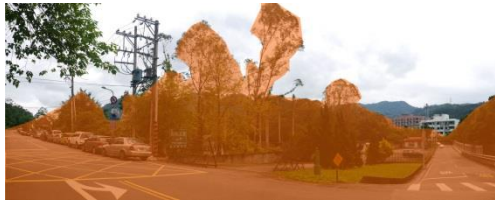
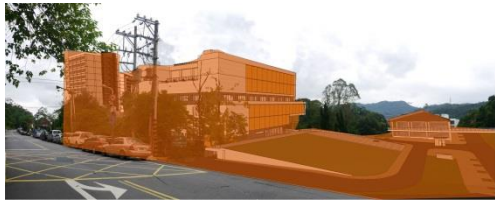
開發前後景觀控制點 2 所見之各觀景距離帶景觀變化程度彙整表

觀景範圍	現況視覺區域單元框選範圍面積	因開發而改變的視覺區域單元框選範圍面積
景觀控制點 2		
近景範圍

面積：29.8594	面積：22.1019
	變化程度	$22.1019/29.8594=0.7402*100%=74\%$
