景觀及遊憩影響評估報告

「臺北市中山區北安段三小段 301-6 地號等 17 筆土地新建工程案 環境影響說明書」景觀影響評估

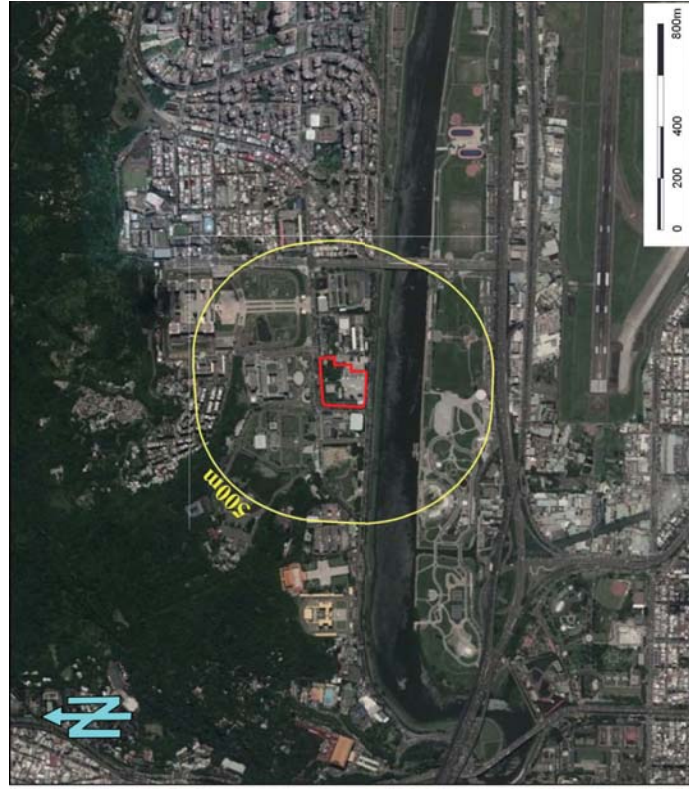
附圖 6-1 開發行為景觀環境調查範圍

本計畫位於中山區北安段三小段，評估範圍以臺北市中山區、松山區為主，基地附近主要為軍事、文教、住宅混合聚落，人車活動非常頻繁，除基地南側以基隆河相隔有佳河濱公園水岸景致，北側距基地 500 公尺外有劍潭山自然景觀，其餘皆呈現繁忙都市景觀，如附圖 6-1 所示。

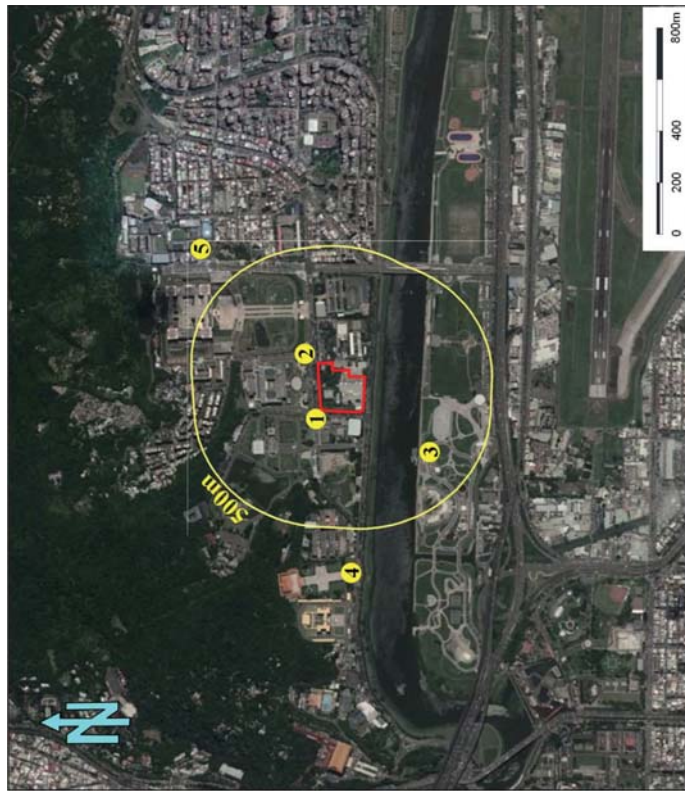
附圖 6.2-1 候選觀景點

本開發案從可見計畫基地的視域範圍內，考量與計畫基地不同的距離帶、人潮聚集或交通頻繁等條件，初步選取6個候選景觀控制點(以下稱觀景點)，各候選觀景點分布與展望方向如附圖 6.2-1 所示。編號 1~3 位於近景(<500 m)範圍內，編號 4~5 位於中景(500~1,200 m)範圍。本開發案再參考「景觀美質評估技術規範(草案)」(行政院環保署，2012)，依據觀賞位置、觀賞頻率、觀景距離與是否可見特殊景觀位置四項評估因子與評值(如附表 6.2-1)，進行景觀敏感度分析，以作為最終篩選適當觀景點之依據。

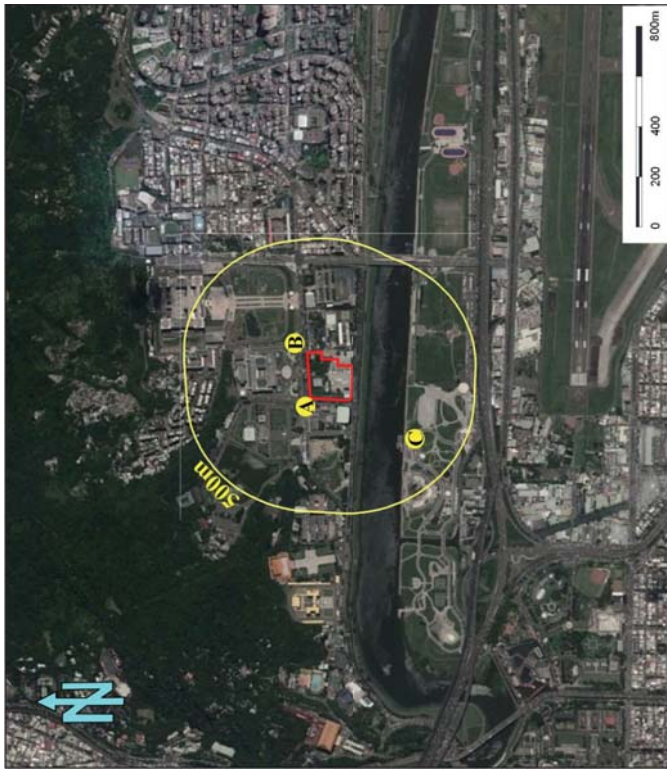
附圖 6.2-2 本計畫景觀影響評估之觀景點分布圖

彙整 6 個候選觀景點現況之景觀敏感度評值加以排序，因本計畫建築僅為 7 層(樓高 36m)，最後挑選觀景點 1、2、3 共 3 個觀景點，如附表 6.2-2 所示，並將所選出的 3 個觀景點依照原編號順序重新以觀景點 A~C 編碼(如附圖 6.2-2)，以進行後續景觀變化影響之評估。
