開發行為可能影響範圍之  
各種相關計畫及環境現況

## 第六章 開發行為可能影響範圍之各種相關計畫 及環境現況

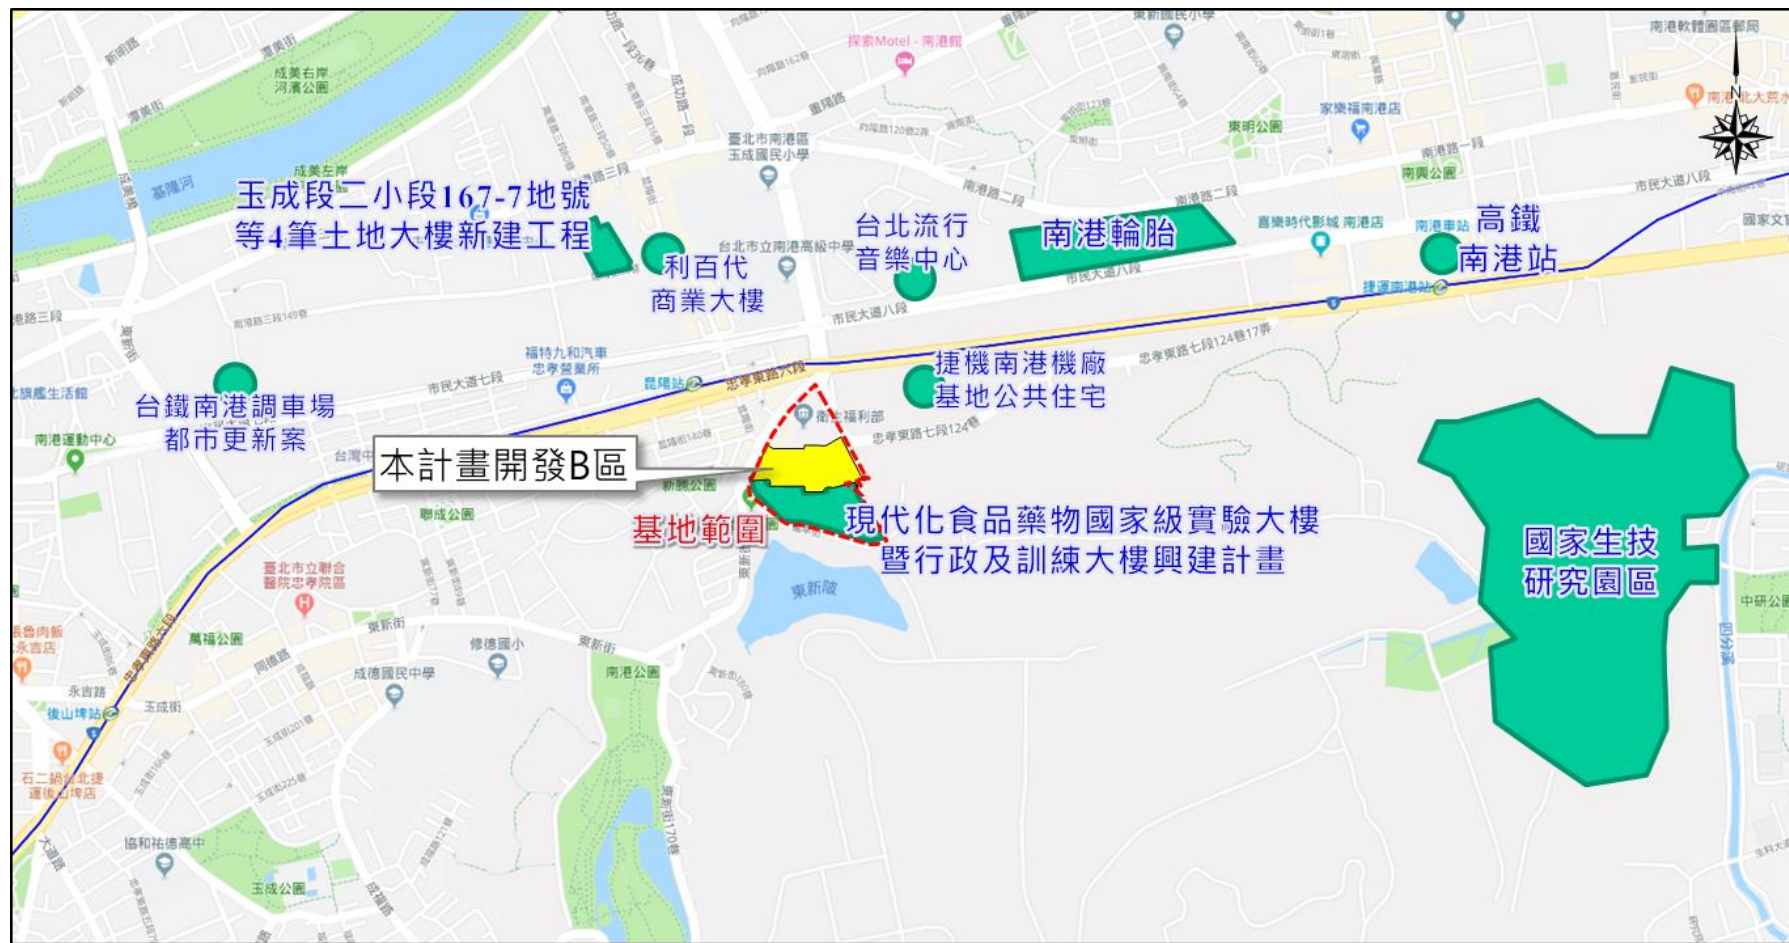
圖 6.1-1 本基地附近相關計畫位置示意圖

本計畫附近相關區域計畫、開發計畫摘錄如表 6.1-1 及圖 6.1-1 所示，並分別說明如下。

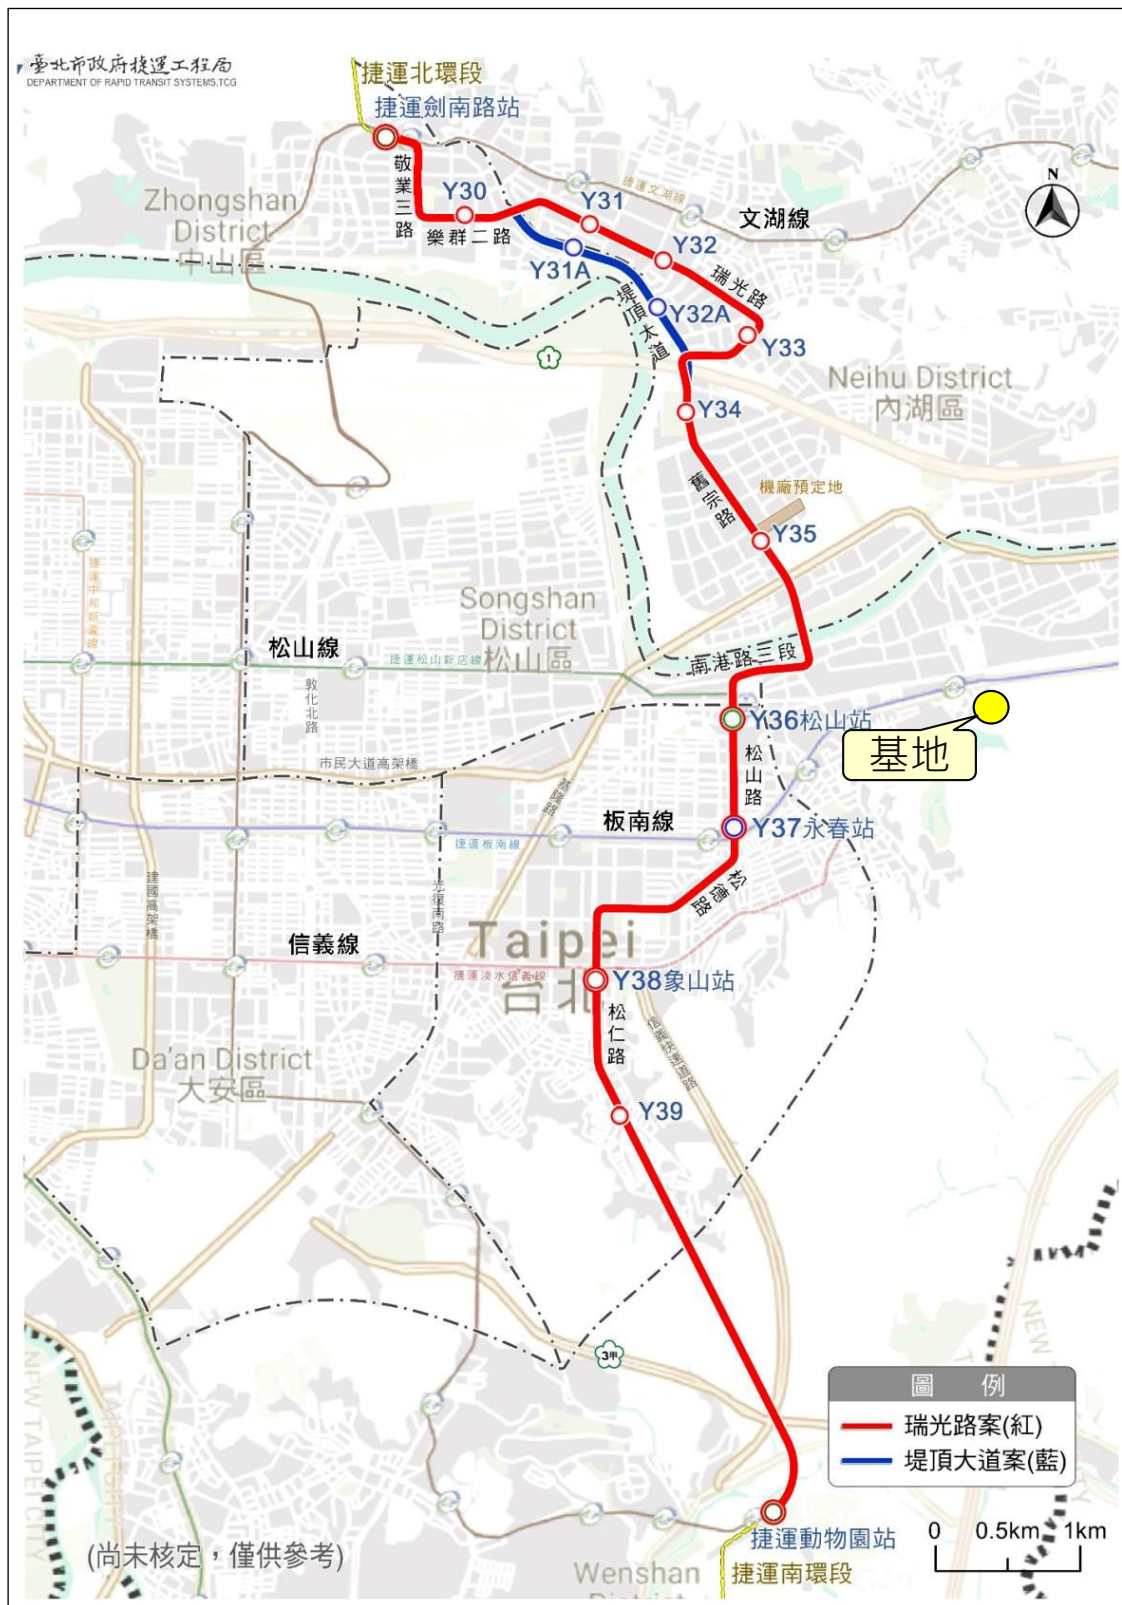
圖 6.1.3-1 捷運東環段位置示意圖

基地周邊區域主要交通建設計畫為規劃中「捷運東環段」，相關位置如圖 6.1.3-1 所示，計畫內容說明如下：

為因應臺北市東側廊帶未來發展需求，配合港湖產業發展構想，透過東側捷運系統之建構，以大東區概念發展，以港湖為中心，發展優勢產業，發揮產業群聚效益，串連大直-休閒娛樂、信義-金融商業，並配合內科 2.0 發展計畫，地區機能相互支援，增進產業發展綜效。研議環狀線東環段，串聯文湖線、松山線、板南線及信義線，並計畫與規劃中的環狀線北環段及南環段銜接，提供轉乘服務，以建構整體捷運路網，進一步藉以改善內科交通，健全配套基礎建設，創造綠色運輸，提升臺北大眾運輸整體效能。

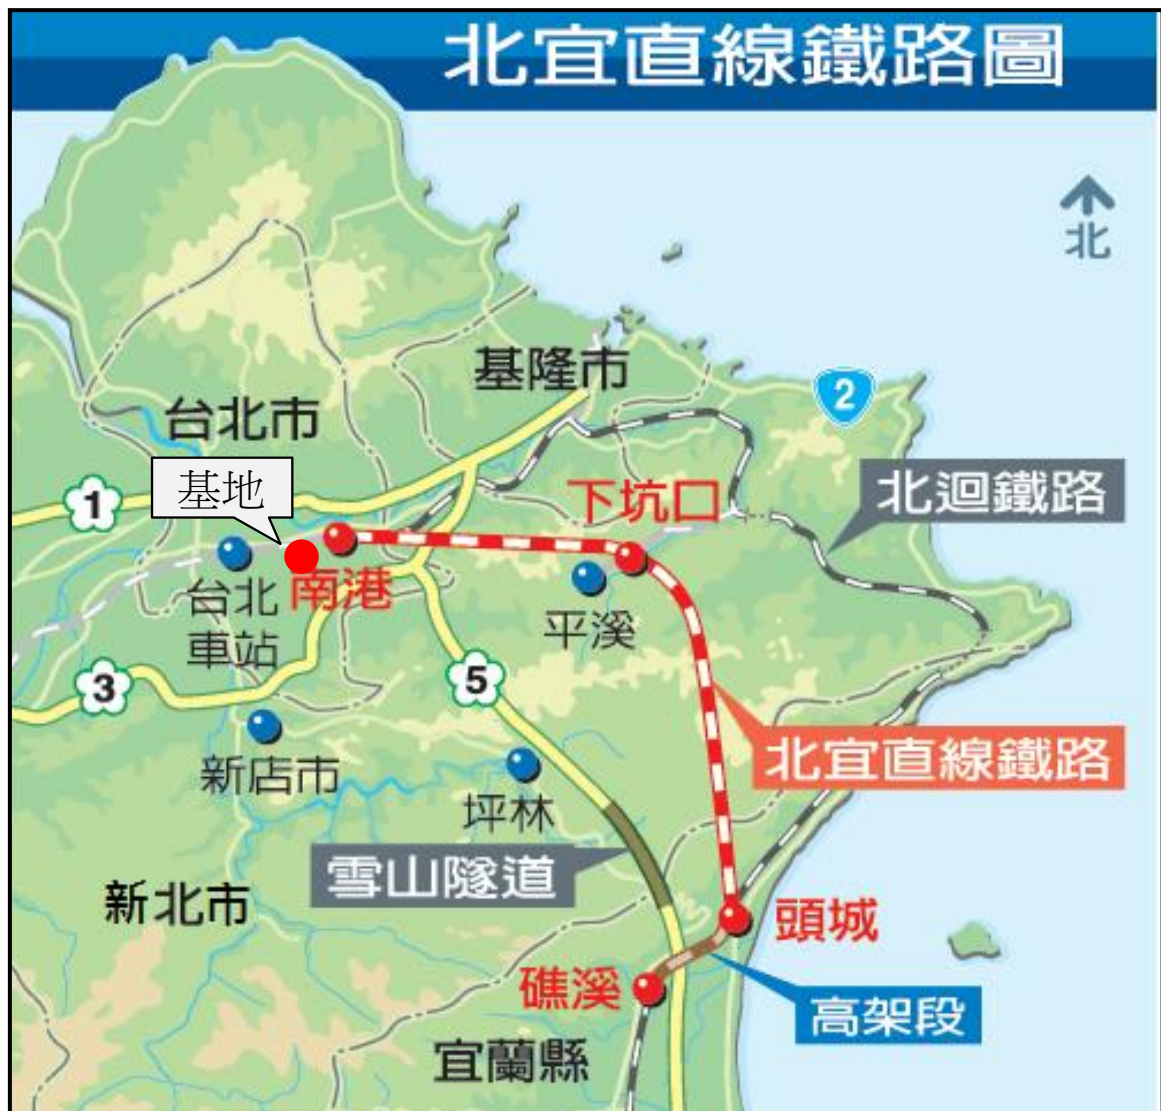
圖 6.1.3-2 北宜直線鐵路位置示意圖

北宜直線鐵路是針對台鐵北迴路線過長而提出的截彎取直方案，全線規劃北端起於南港車站、南端迄於頭城車站。2011 年交通部鐵路改建工程局的「南港至花蓮提速改善計畫可行性研究期末審查會」確定將北宜直線鐵路被評為最優先方案。沿線計畫高架路段長 10.09 公里，其中原宜蘭線礁溪車站將配合路線遷址、頭城及南港間僅設非供停靠的下坑口號誌站。完工後預期可大幅縮短北部與東部往來的時間，台北-宜蘭僅需 36 分鐘，以期減輕北宜高速公路的壅塞問題，如圖 6.1.3-2 所示。

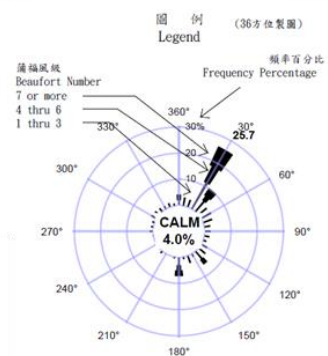
圖 6.2.1-1 臺北氣象站風玫瑰圖

2017年1-12月  
臺北 466920

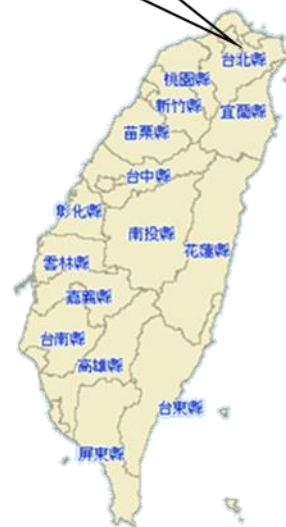
圖 6.2.4-1 臺北市區域性地下水監測井位置圖

- MW01 民生國小
- MW02 士林國小
- MW03 東門國小
- MW04 西湖國小
- MW05 玉成國小**
- MW06 福安國中
- MW07 華江高中
- MW08 蘭州國中
- MW09 實踐國小
- MW10 新湖國小
- MW11 士東國小
- MW12 洲美國小
- MW13 長春國小
- MW14 關渡國中
- MW15 永吉國中
- MW16 古亭國小
- MW17 北安國中
- MS04 仁愛國中

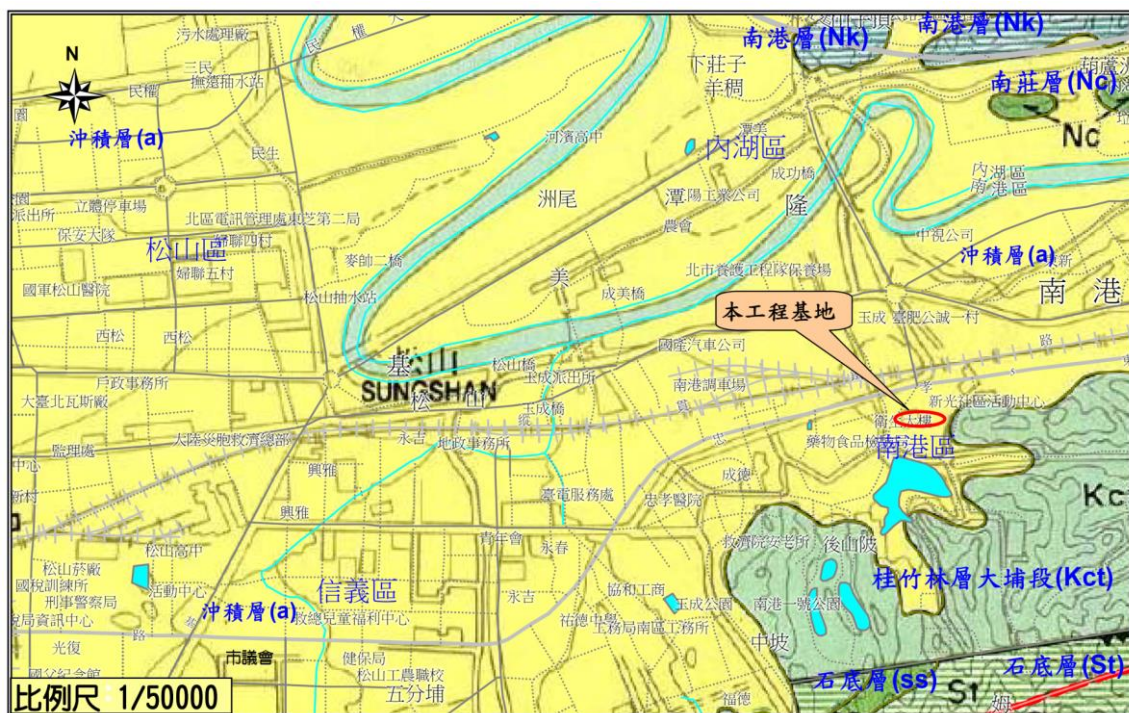
圖 6.2.6-1 區域地質圖

桂竹林層大埔段主要岩層為淡灰色厚層泥質砂岩，間夾薄層頁岩，砂岩中的泥質部分常含大量的有孔蟲及貝類化石。在南港橫科地區出露厚度約 300 公尺左右。

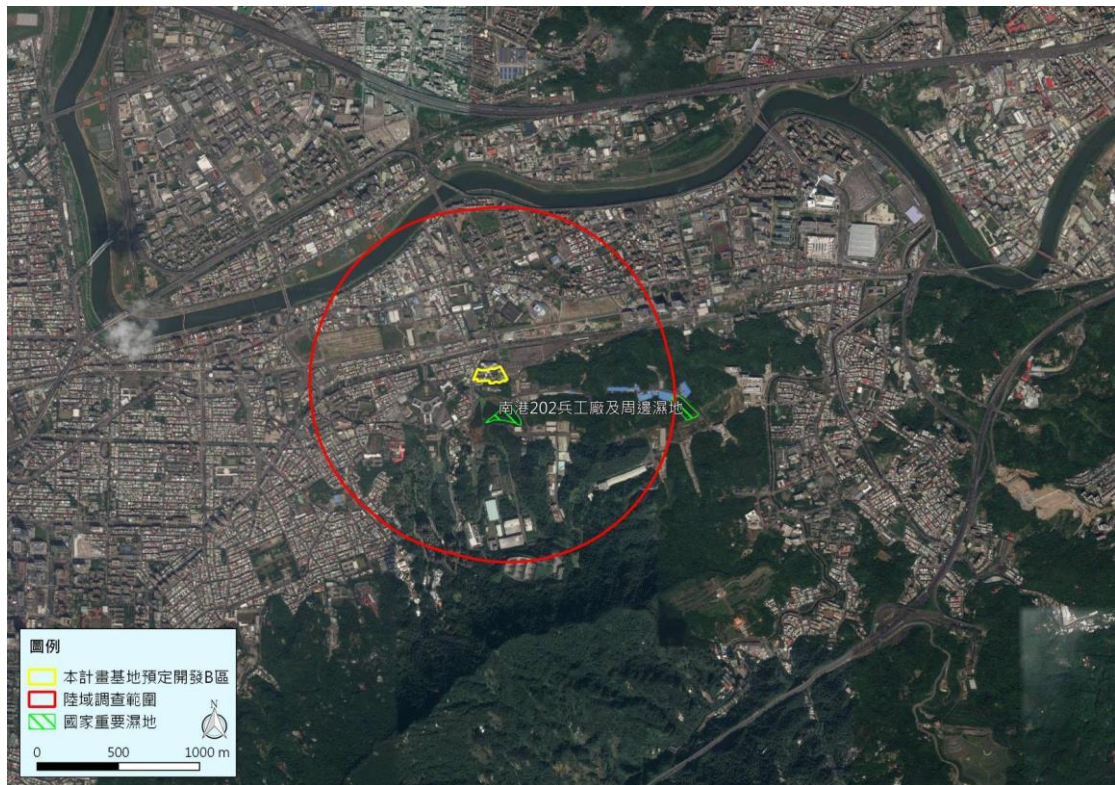
圖 6.3.1-1 本計畫 B 區位置及其周圍生態敏感區分布圖

依據行政院環境保護署公告之「動物生態評估技術規範」，本基地包含山坡地(不含第三級區域內的山坡地)，基地南側鄰近國家重要濕地-南港 202 兵工廠及周邊重要濕地(地方級)，故環境敏感等級屬於第二級區域，惟本計畫主要開發 B 區，區內無山坡地，詳圖 6.3.1-1。

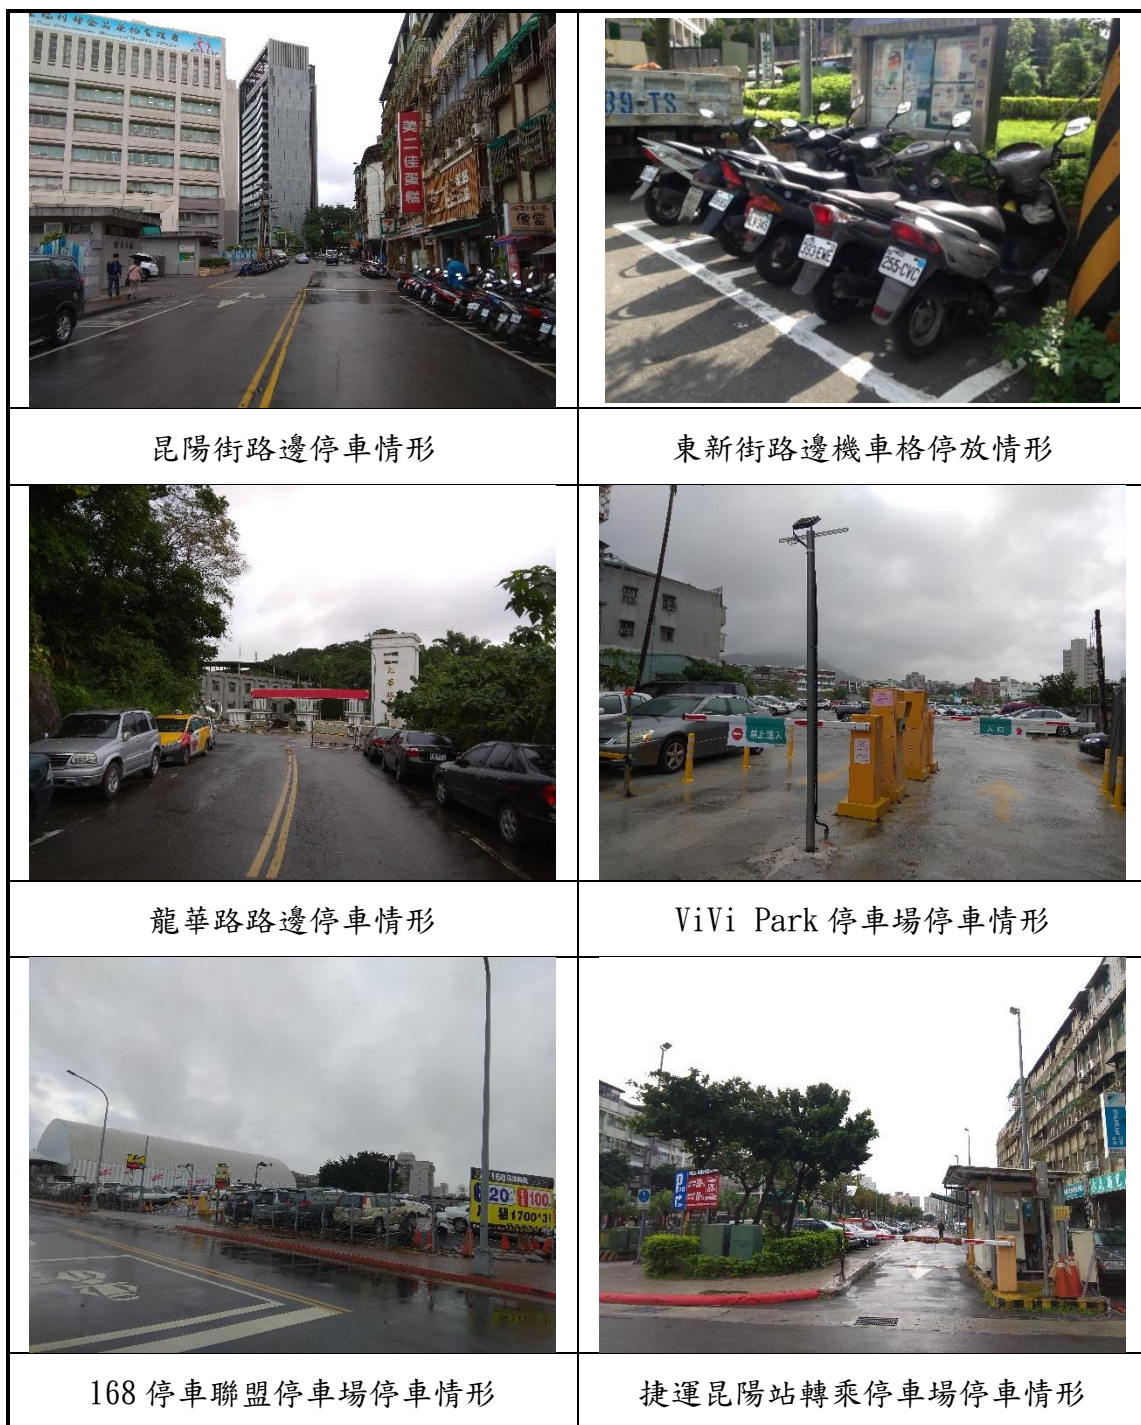
圖 6.6.3-2 基地周邊現況停車需求圖

本計畫為了解基地周邊各交通分區停車情況，參考臺北市停車管理工程處(以下簡稱停管處)出版之「106 年度臺北市汽機車停車供需調查(6 個行政區-南區)」報告書，該內容指出基地鄰近停管處劃分之南港區 16 分區，汽車需供比為 1.31，機車需供比為 1.53，表示該區汽、機車停車供給略有不足情形，故本計畫以滿足自需性需求為原則，避免增加周邊停車需求負荷，基地各分區停車供需如表 6.6.3-2 及圖 6.6.3-3 所示。

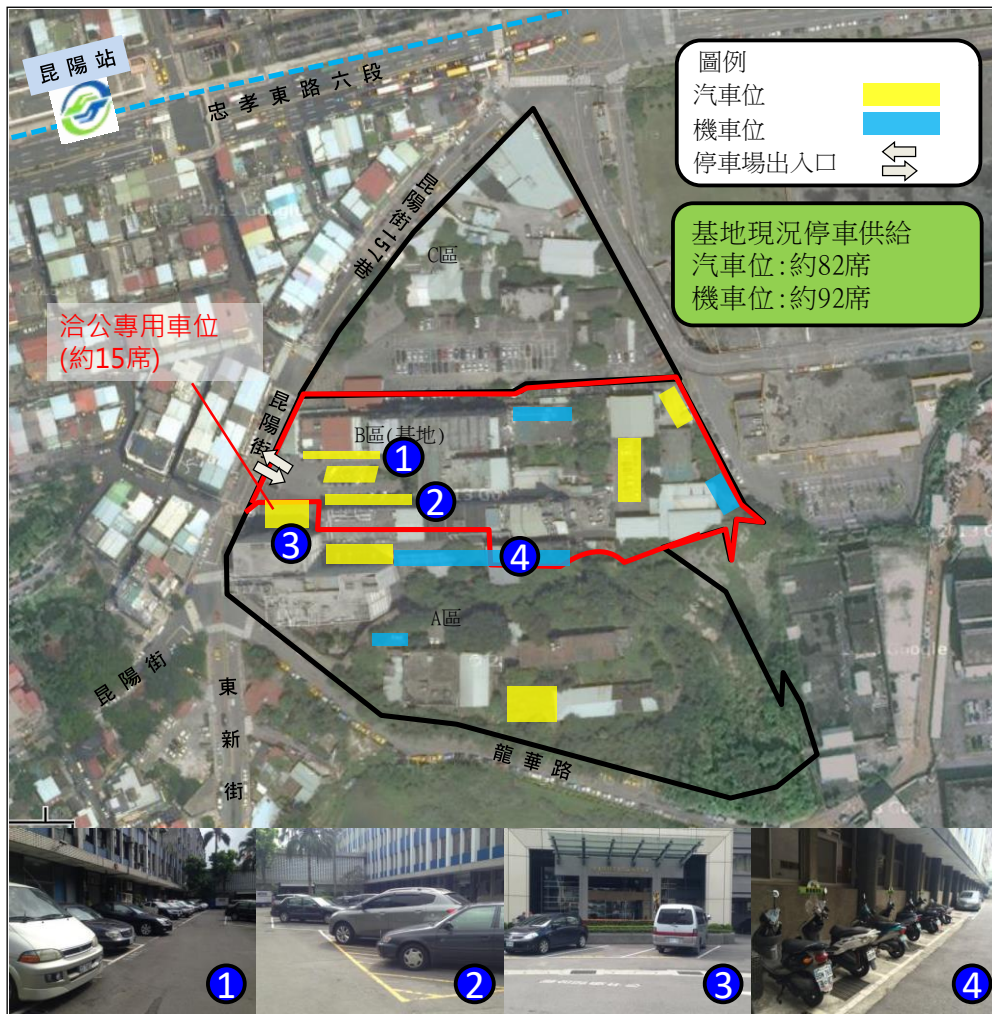
圖 6.6.3-4 本計畫 B 區內部停車情形示意圖

本計畫 B 區共有疾病管制署、衛生福利部食品藥物管理署等單位，合計總員工數約 1,000 人，基地內提供汽車位約 150 席，機車位約 150 席，另提供洽公民眾車位 15 席。

員工上班時間為平日 8-17 時，車位不對外開放使用，車輛皆由基地西側昆陽街大門出入口進出，尖峰時段由管理人員指揮協助，維持人車通行安全。基地現況停車情形如圖 6.6.3-4 所示。

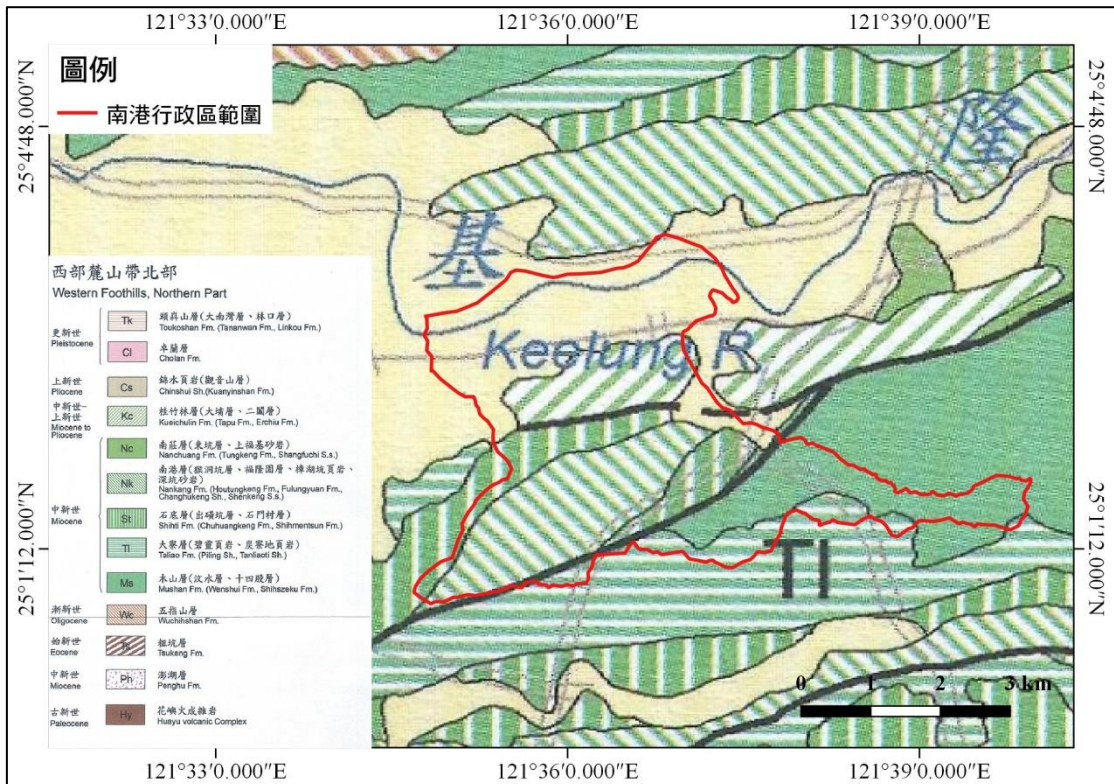
圖 6.7-1 本計畫基地所在南港行政區地質環境

港層，詳請見如圖 6.7-1（陳文山主編 2016）。

臺北盆地乃由大屯火山群、林口台地、中央山地北部邊緣地丘陵圍繞而成，境內三條主要河川為基隆河、淡水河及其支流新店溪。淡水河發源於大霸尖山，於樹林南部進入台北盆地，經台北市西邊，至關渡出海；基隆河於南港東邊進入盆地，流經松山後成為台北市市界；新店溪則由新店進入盆地，經景美到公館後成為台北市南界，於江子翠匯入淡水河（陳正祥 1993：803-804）。
