衛生福利部食品藥物管理署  
食品藥物國家級試驗室暨教育訓練大樓基地  
地質調查及基礎分析報告  
(第一期)

三力技術工程顧問股份有限公司  
台北市大安區 106 安和路一段 102 巷 28 號 3 樓  
TEL：(02)2755-7828  
FAX：(02)2705-5338

中華民國 107 年 10 月

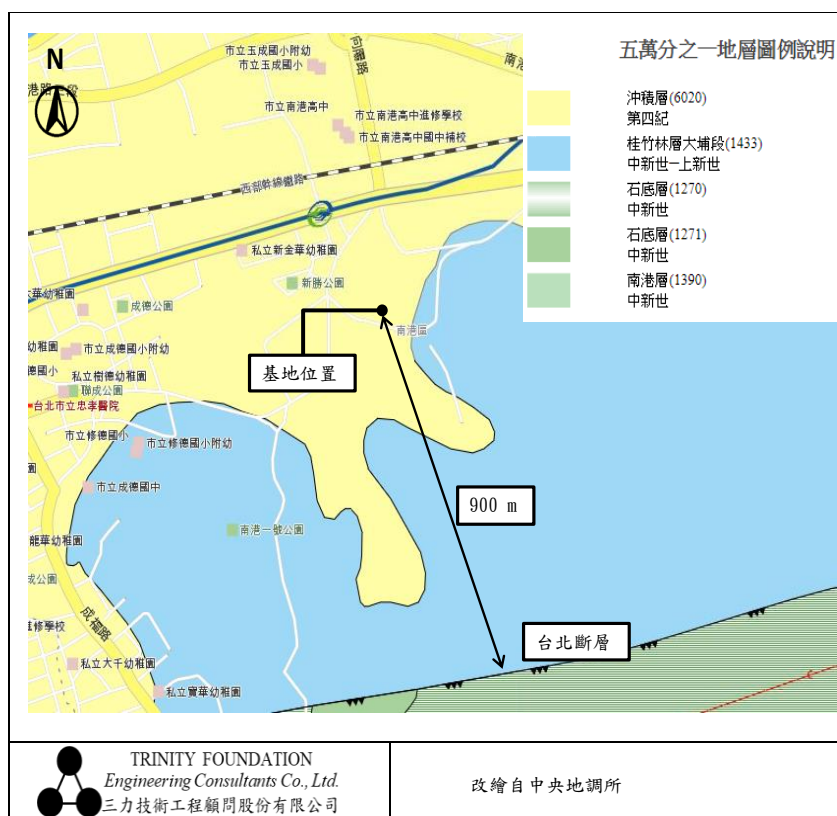
圖 3.1 區域地質圖

本基地位於台北盆地東南緣，其區域地質如圖 3.1 所示。根據區域地質圖及鑽孔資料顯示，基地之基盤為中新世晚期至上新世之桂竹林層大埔段。基地鑽獲之岩性計有黃棕色中至高度風化砂岩、深灰色砂質泥岩或灰色泥質砂岩等。

本區域地層出露之岩層，自古而新有大寮層、石底層、南港層、南莊層、桂竹林層。其中石底層、南莊層屬濱海相或陸臺相之地層，而大寮層、南港層、桂竹林層則屬海相地層。由於中新世海相地層與濱海相地層之交替出現，可見在中新世沉積盆地中曾歷經三次海進、海退之沉積循環。根據地質文獻及鄰近基地鑽探資料顯示，基地之岩層主要為台北斷層北側之桂竹林層大埔段，主要岩層為淡灰色厚層泥質砂岩，間夾薄層頁岩。砂岩中的泥質部份常含有大量的有孔蟲及貝類化石。大埔段

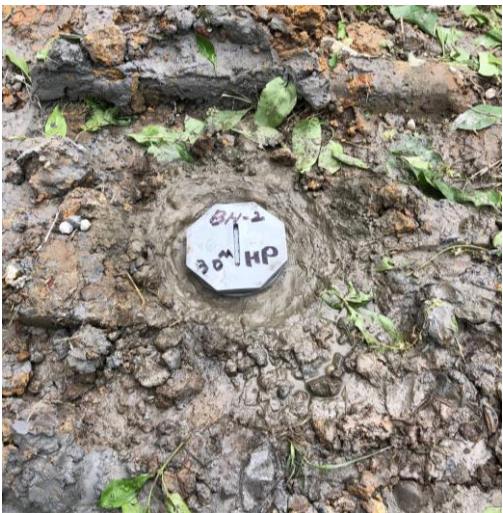
BH-2 施工後(埋設水壓計)

為瞭解本區地下水位狀況，本基地於鑽孔 BH-2 鑽孔內裝設水壓計 1 支，埋設深度為地表面下 26 m；另於鑽孔 BH-3 內裝設水位觀測井 1 支，埋設深度為地表面下 26m。水位觀測於埋設日起持續觀測至水位穩定為止。觀測井與水壓計之裝設孔位及深度彙整如表 2.2，水位觀測記錄則詳見附錄 B。

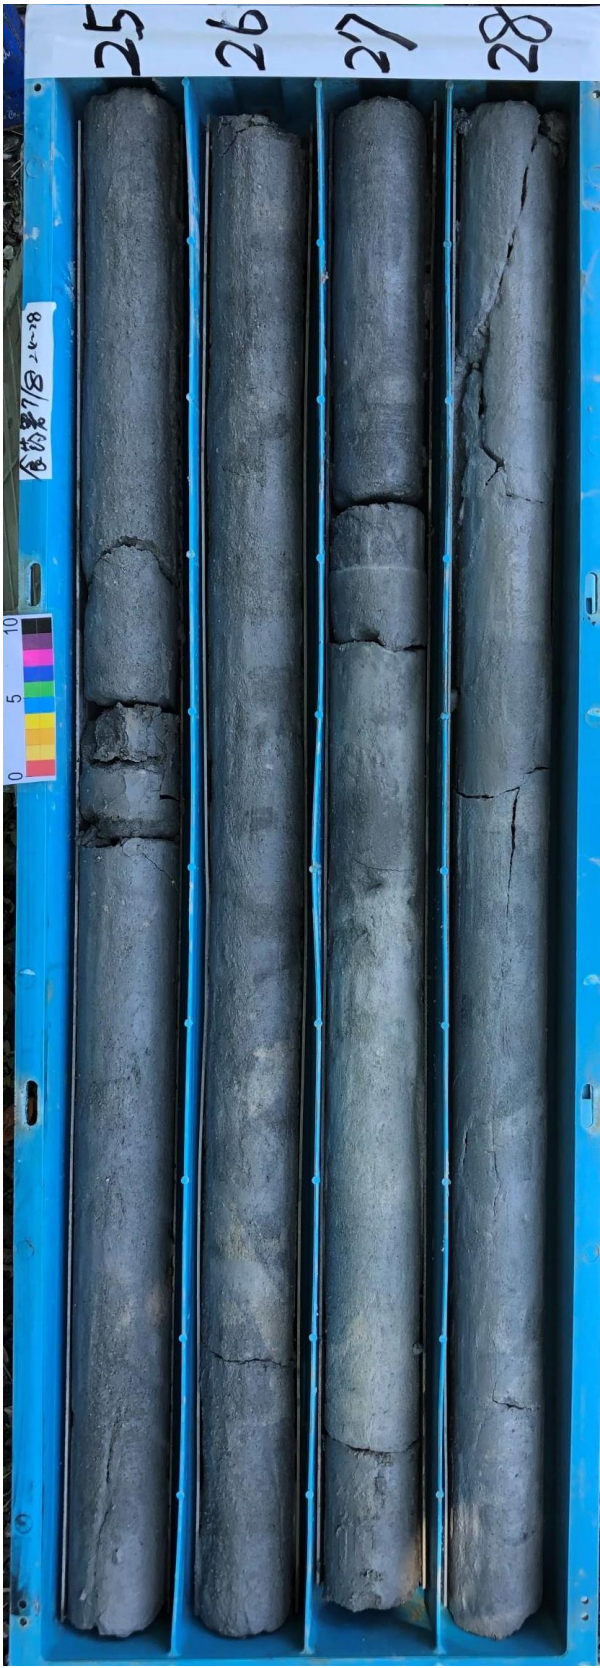
| BH - 4 取樣深度24.0 m~28.0 m | | BH - 4 取樣深度28.0 m~30.0 m | |

| BH - 4 取樣深度16.0 m~20.0 m | | BH - 4 取樣深度20.0 m~24.0 m | |
|---|---|---|--|
| | 工作項目： | 岩心箱照片 | |
