## 社團法人臺灣省土木技師公會 函

【宜華大直國際觀光旅館暨集合住宅開發案】

安全鑑定報告書

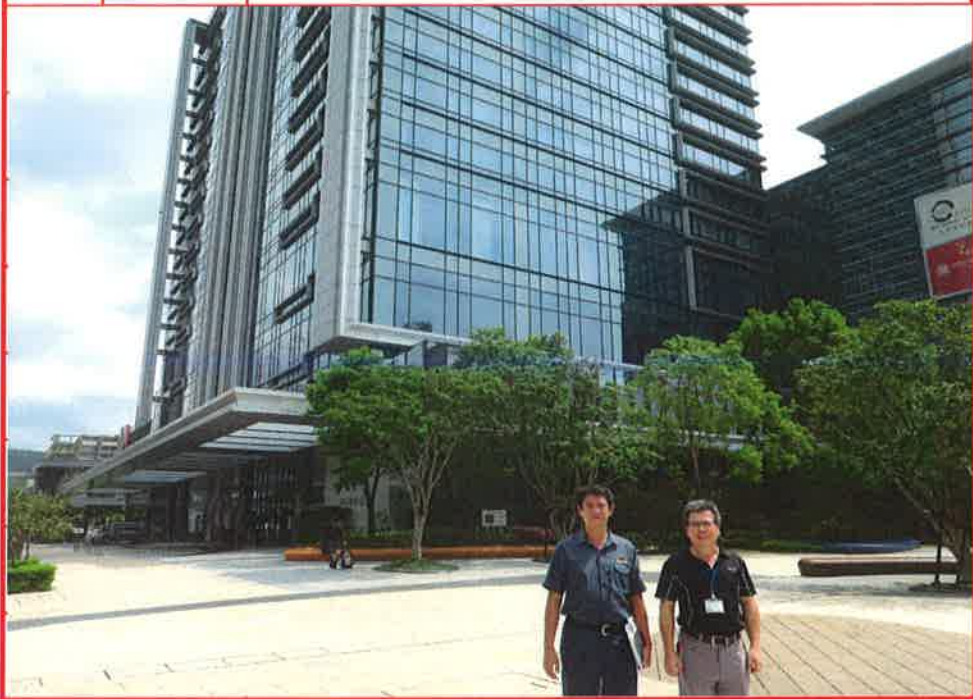
| 1 | | 外觀現況 |

於民國 108 年 8 月 16 日辦理宜華大直國際觀光旅館暨集合住宅周遭地坪、鄰房現地勘查，經目視檢測結果，顯示並無異常現象(附件四)。

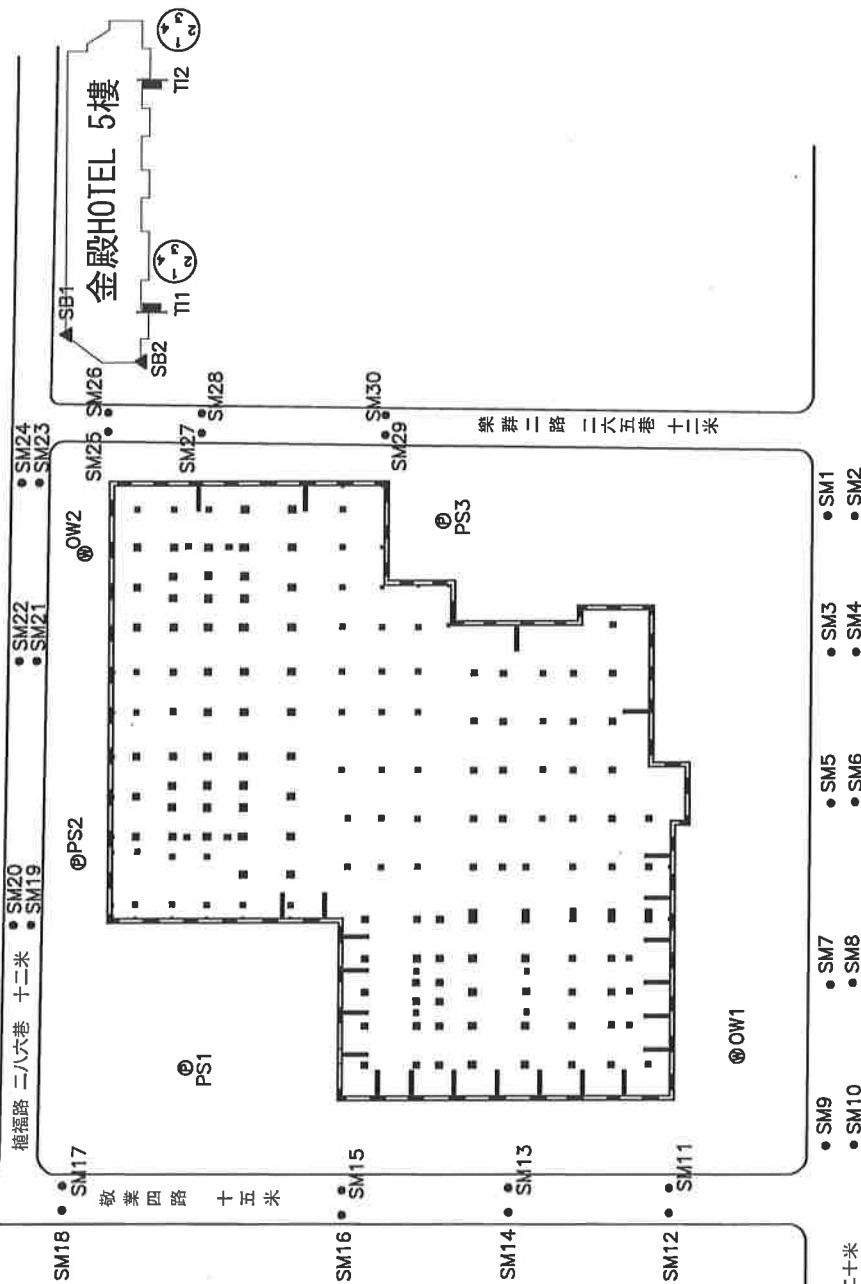
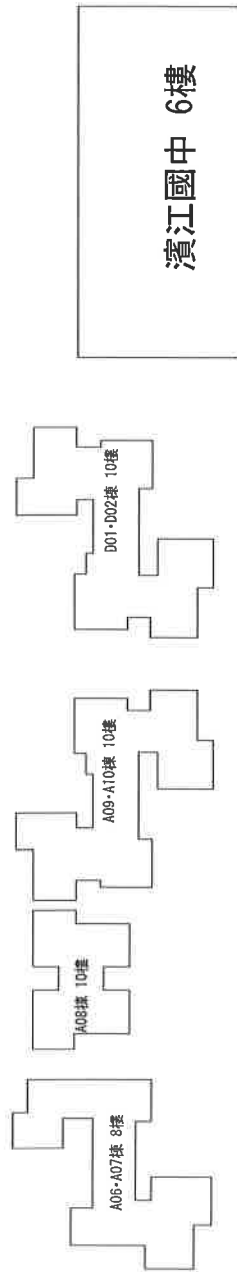
觀測儀器配置圖

| 圖 例 | |
|---|---|
| ● | 地面沉降觀測釘 30處, SM1-SM30 |
| ▲ | 建築物沉降觀測釘 2處, SB1-SB2 |
| ■ | 建築物傾斜計 2處, TI1-TI2 |
| ① | 水位觀測井 (15m) 2處, OW1-OW2 |
| ② | 水壓計 (18m) 3處, PS1-PS3 |

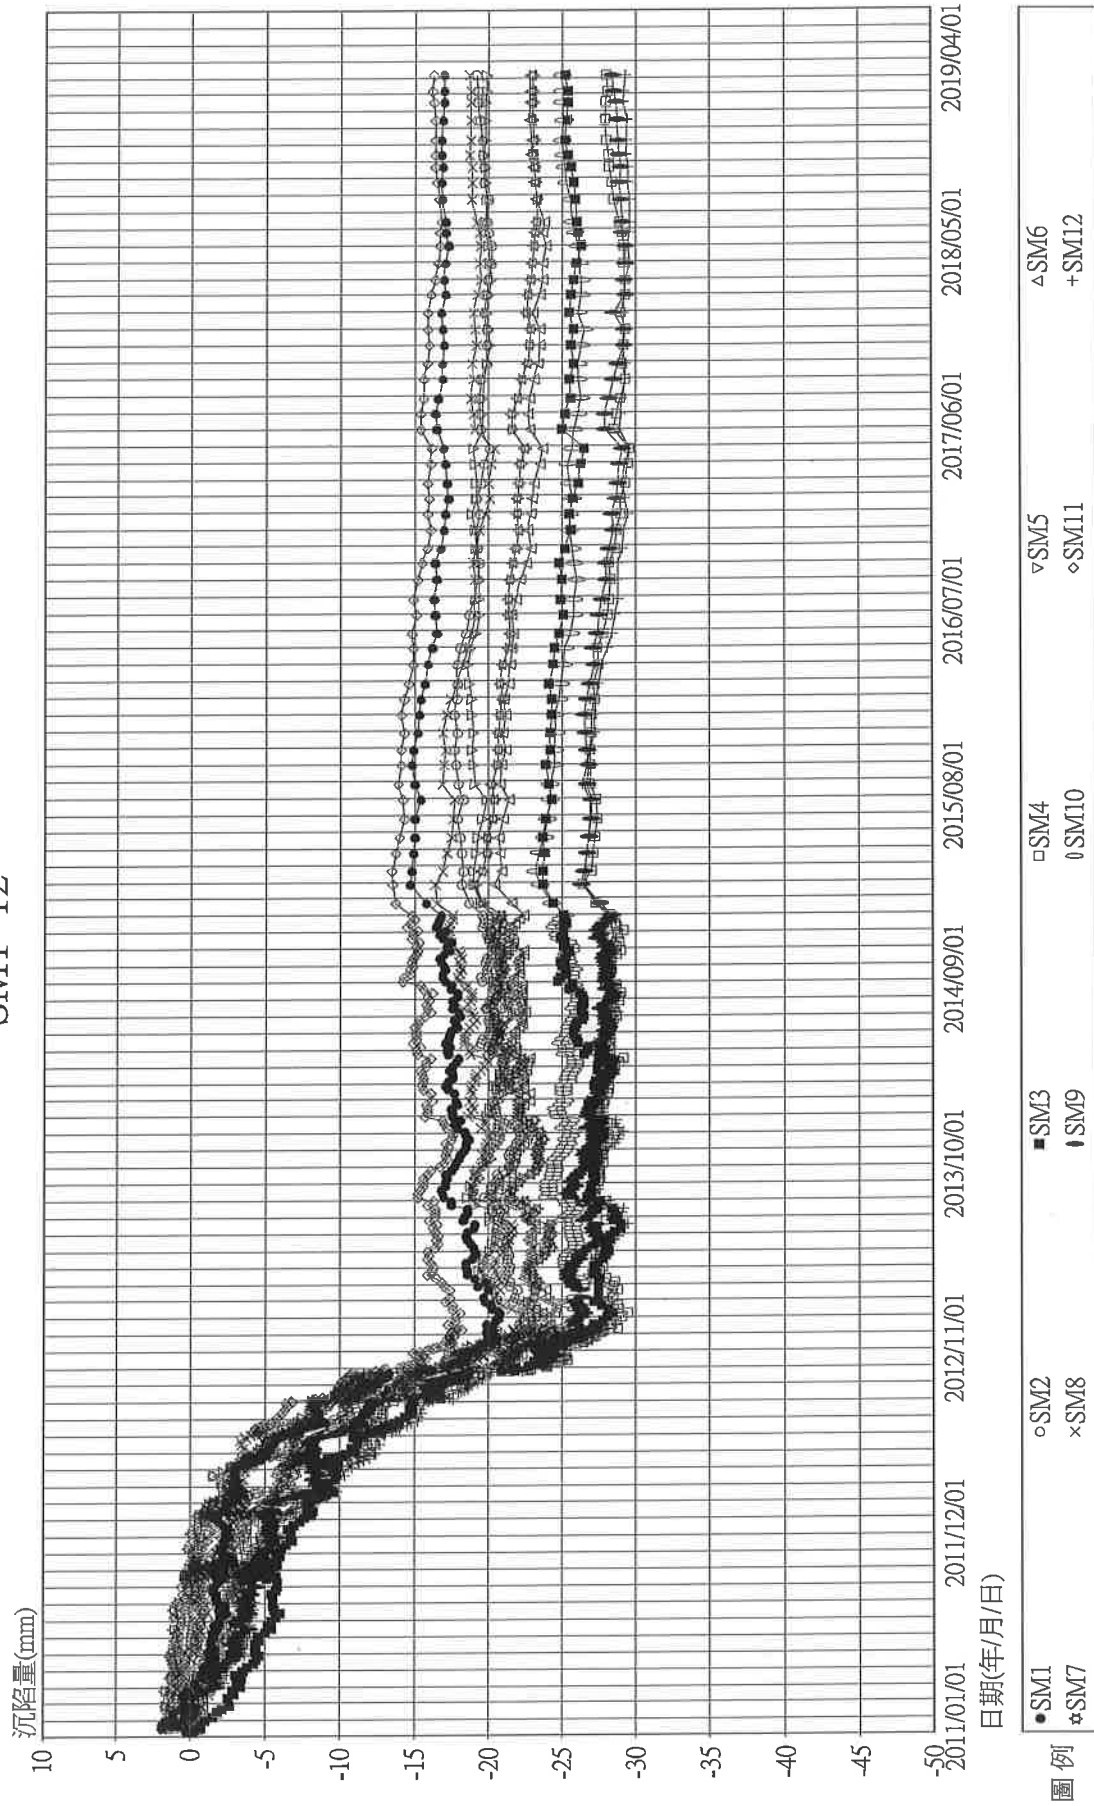
# SM1~12

依據申請單位提供營運期間(104 年 1 月起)持續監測鄰房建築物傾斜測量、基地周圍沈陷量及地下水位/水壓之地質安全監測數據及趨勢圖，最後一次量測為 108 年 3 月，相較 104 年 1 月變化量地面沉陷點為 0.6mm(SM25)~3.4mm(SM7)、建物沉陷點為 -1.6mm(SB2)~1.7mm(SB1)、建物傾斜計為-4 秒(TI1 之 4-2 向)~-25 秒(TI2 之 1-3 向)，並無明顯變化。另外 108/3/6 水位量測為-2.39m(OW2)~-2.60m(OW1)，水壓量測為 15.48t/m<sup>2</sup>(PS1)~15.93t/m<sup>2</sup> (PS2)，顯示本區域水位及水壓數值已趨於穩定及一致性。

地面沉陷點現階段數值以 SM12 為最大(達-29.3mm)，但由安全監測數據及趨勢圖可看出主要變化量為施工期間產生，營運期間(104 年 1 月起)並無增加趨勢。

現地會勘結果，鑑定標地物周遭地坪、鄰房均無異常。另外根據營運期間(104 年 1 月~108 年 3 月)持續監測鄰房建築物傾斜測量、基地周圍沈陷量及地下水位/水壓等相關數據並無明顯變化，已呈現一致性穩定，顯示現階段『宜華大直國際觀光旅館暨集合住宅開發案』之地質安全應無疑慮，可停止地質安全監測。
