# 臺北市山豬窟垃圾衛生掩埋場環境影響評估報告書

## 第四次環境影響差異分析報告(初稿)

### 書面審查意見答覆說明對照表

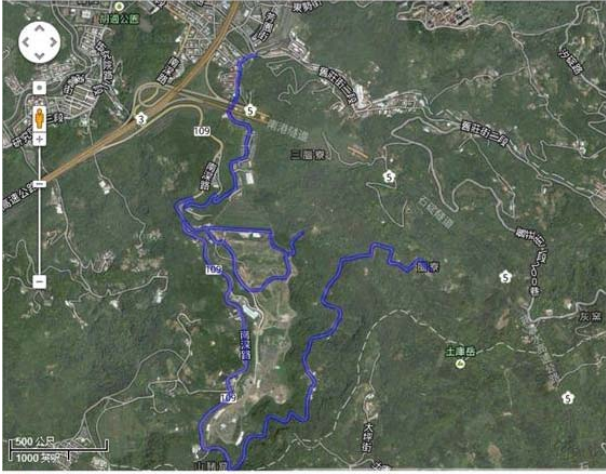
審查意見	答覆說明	修訂處	
		章節	頁次
	<p>望遠鏡 (Kowa 25x <math>\phi</math> 77) 直接觀察以及聆聽鳥類叫聲，或者觀察鳥巢穴、檢拾鳥羽等方式，記錄各種植被環境下出現之鳥類種類、數量、出現地點及棲息環境等。同時以固定時間樣點觀察法與固定速度穿越線觀察法進行數量之統計，從三次計數中選取數量最多一次作為結果，調查路線如下圖1所示。</p>

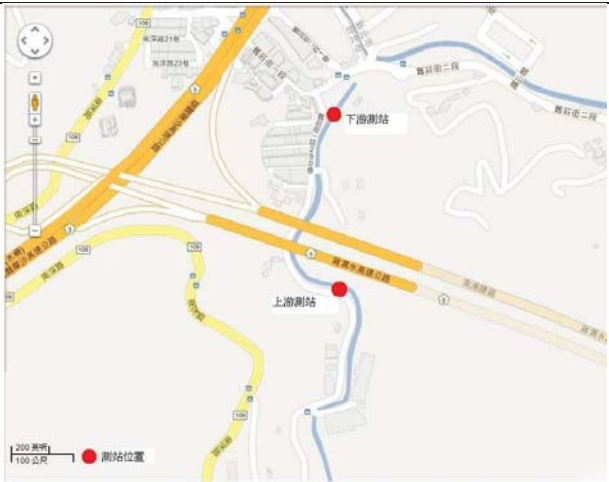
審查意見	答覆說明	修訂處	
		章節	頁次
	<p>約5公尺內活動的螢火蟲。從螢火蟲開始活動(約18:15)至明顯停止活動(約20:30)的時段依光點計數，從三次計數中選取數量最多一次作為結果。穿越線(2)100公尺，以橋為中點(如下圖2)。徒步緩行目擊穿越線兩側(一人一側)各約10公尺內活動的螢火蟲。從螢火蟲開始活動(約18:15)至明顯停止活動(約20:30)的時段依光點計數，從三次計數中選取數量最多一次作為結果。以專用捕蟲網在兩條穿越線各採集一次，經鑑定種類和性別後即放回。各次監測時段依天候調整。</p> <p>圖2 螢火蟲生態調查路線圖</p>		
	<p>二、水域生態魚類調查</p> <p>於計劃區附近山豬窟垃圾掩埋場下游山豬窟溪，分別在溪流相對上游處(第1站)與下游(第2站)，設置兩個測站(如下圖3)進行水域生態調查。</p> <p>於各測站施放蝦籠，以混合魚餌拌米飯為誘餌，置隔夜後收集籠中所獲生物，攜回實驗室加以鑑定種類及計數；此外，並以手抄網或徒手採集所發現之水生動物，依實際狀況，配合網捕、垂釣或其他適當方法。</p>

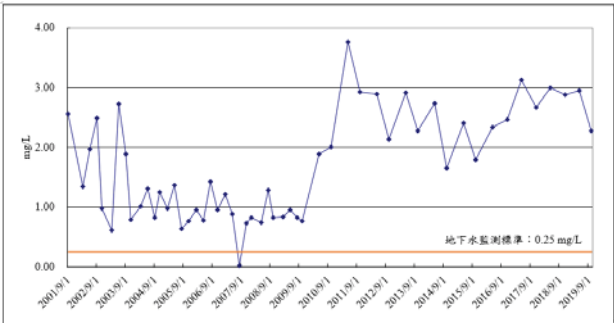
<p>90年至108年南港區地下水氨氮濃度監測結果</p>	Ch6.1.1	14~15, 46
<b>1.12、董委員娟鳴</b>			
一、應清楚說明本次延長使用年限之確切理由及必要性。	<p>山豬窟垃圾衛生掩埋場自82年通過環境影響評估進行開發，起初預估7至10年容積使用完畢，故定義為暫時性設施，因臺北市垃圾減量及焚化廠興建，92年及96年因容積尚未使用完畢陸續延長使用，96年延長使用時預計109年12月31日容積用罄，故延長使用至109年12月31日，然配合民國99年臺北市垃圾零掩埋推動下，本場目前已無生垃圾進場掩埋，較難以掩埋量推估容積用罄年限。</p>	Ch 4.1	7

審查意見	答覆說明	修訂處	
		章節	頁次
場將長久備用。考量掩埋面對周邊環境之潛在影響，對於未來如何避免掩埋面未使用時之逸散污染預防宜有所規劃及說明。			
二、依據地下水質監測，部分監測井在氨氮、BOD、大腸菌項目偶有異常，對於可能原因(不透水層之完整性?)是否有所分析?未來可能之因應作為?此部分宜有所說明。	<p>地下水質監測結果，部分監測井在氨氮、BOD、大腸菌項目偶有異常，可能之原因包含生活污水外洩、附近有農業或畜牧廢水未經處理直接排放進而影響到地下水所致，且因此情形出現次數不多，可視為環境背景值。另外，本掩埋場自民國100年起已無掩埋，產生之污水均以納管方式處理，並且無洩漏之情形。另外，本計畫補充收集環保署於南港區(玉成國小)之區域性監測井監測結果，統計民國90年至108年氨氮監測次數為53次，僅一次符合地下水監測標準，合格率1.89%，歷年氨氮濃度監測結果詳下圖，此顯示南港區地下水氨氮背景值常有超標現象。</p>

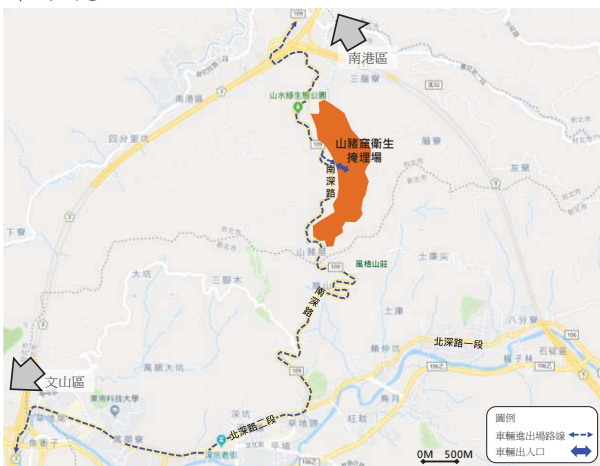
<p>本掩埋場車輛進出場路線示意圖</p>			
三、表6.2.2-1臺北市近5年機動車輛登記數統計	遵照辦理，本案已修正相關誤植資訊。	Ch6.2.2	60

審查意見	答覆說明	修訂處	
		章節	頁次
<b>2.1、交通局</b>			
一、查該掩埋場展延使用年限後擬維持與現況營運相當之員工人數及運輸車輛(詳報告書第11頁)，惟於報告書第6.2節交通6.2.1環境現況三、交通量與服務水準分析(報告書第51頁)，仍請補充交通量調查資料於附件，並補充服務水準計算過程內所採用之指數值，如SF、C1、fw1、fd、fHV等，以利查考。	遵照辦理，已於報告書附件三補充交通量調查資料，並於表6.2.1-7補充服務水準計算過程內所採用之指數值(詳附件三)。	Ch6.2.1 附錄三	57
二、第6.2節交通6.2.1環境現況本案仍請補充運輸車輛運輸路線、進出基地動線、每日運輸時段及車次等資料(報告書第47頁)。	遵照辦理，由於本掩埋場已營運，現況已有車輛進出，依據臺北市環保局提供資料，平均每日進場車輛數為92.6輛，出場車次與進場車次相同，進出場時段為上午5點至下午7點，車輛進出場路線以經由南深路往北前往南港區，以及經由南深路往南銜接北深路二段往西前往文山區為主，相關車輛進出路線如下圖所示，相關內容已補充至報告書6.2.1節環境現況。	Ch6.2.1	59
