## 第五章 變更後對環境影響之說明

# 萬華（東、西）車站大樓民間參與興建營運案 環境影響說明書承諾事項及辦理情形

表5-1 本案環境監測計畫

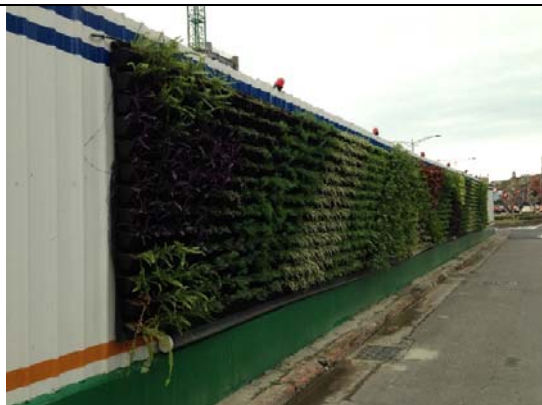
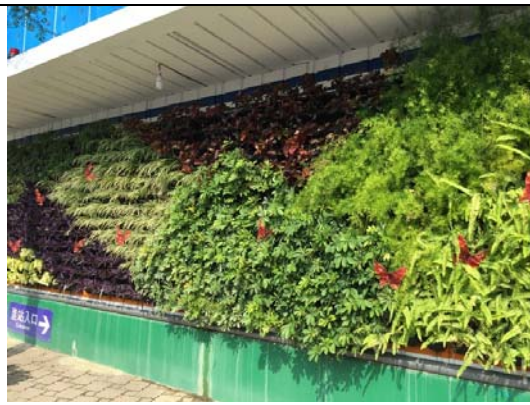
照片 1 施工圍籬綠美化

| 承諾事項 | 辦理情形 |
|---|---|
| (2)施工圍籬應依本市建築管理工程處規定進行綠美化。 | 本案已遵照辦理於施工期間進行施工圍籬綠美化，詳照片1(P.5-8)。 |

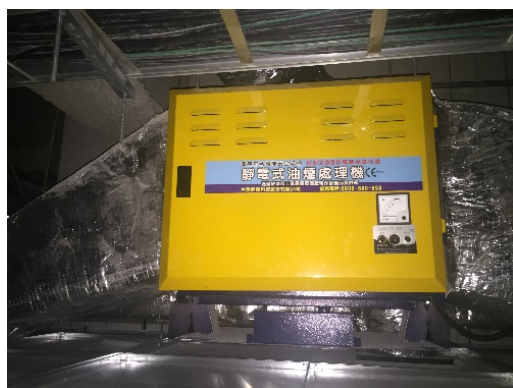
照片 2 靜電集塵器

| 營運期間減輕對策 | 辦理情形 |
|---|---|
| 一、空氣品質<br>(一)參考環保署「餐飲業空氣污染防治技術評估及示範推廣計畫」，於污染源之爐具上方裝設排煙裝置、前處理設備(擋板濾網)及後處理設備，煙罩排煙除油除熱後，經風管及油煙淨化器淨化後排放，油煙防制效率將大於80%，臭味防制效率大於90%，並維持餐廳通風效率。 | 遵照辦理。本案依據「臺北市餐飲油煙異味防制設備技術指引」，設置靜電機集塵器油煙處理效率最高可達90%；設置活性碳吸附裝置異味處理效率最高可達90%，詳照片2及3(P.5-8)。 |

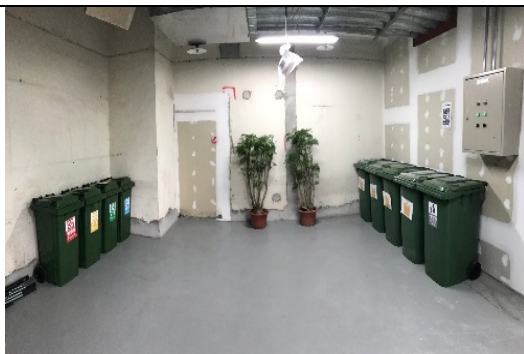
照片 4 垃圾貯存空間

| 營運期間減輕對策 | 辦理情形 |
|---|---|
| (二)一般廢棄物集中處理並於當日清運處理，必要時加裝通氣除臭設備。 | 遵照辦理，本案一般廢棄物集中處理並於當日清運處理。詳照片4(P.5-8)。 |

| (一) 本計畫各棟大樓所產生垃圾依規定集中收集，並納入資源回收體系，降低垃圾產生量。 | 遵照辦理。本案所產生垃圾皆依規定集中收集，詳照片 4(P.5-8)。 |

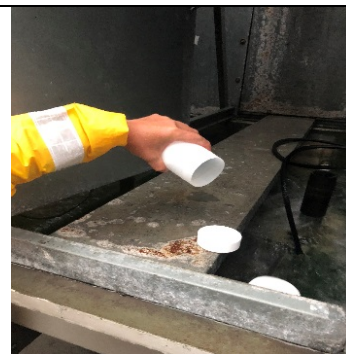
照片 5 空調水塔消毒

| 營運期間減輕對策 | 辦理情形 |
|---|---|
| (六)本計畫為旅館、一般事務所及餐飲業，依法尚不屬於「應符合室內空氣品質管理法第一批公告場所」，但相關室內空氣品質維護已列為環境管理計畫內，營運階段為確保室內空氣品質，本大樓除實施禁煙措施外，將三個月清洗並消毒空調水塔，以 | 1.本大樓已實施禁煙措施。<br>2.本案每三個月清洗並消毒空調水塔，相關消毒請參閱照片5(P.5-8)，並同時將冷卻水塔水樣送檢，並未驗出退伍軍人菌，檢測數據請參閱P.5-18。 |

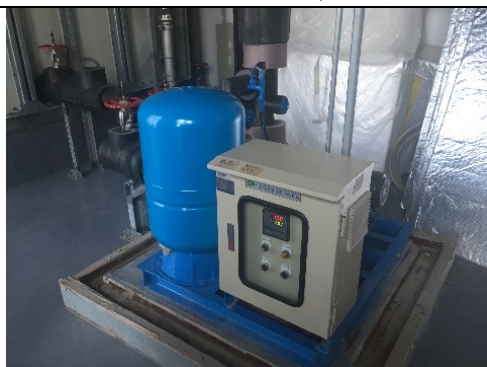
照片 6 雨水回收(交一)

| (四) 各基地設置有雨水貯留設施，貯留之水經處理後作為綠地澆灌及交一、交二大樓低樓層公廁沖廁等用途使用。 | 本案各基地設置有雨水貯留設施，貯留之水經處理後作為澆灌等用途使用。詳照片 6~8(PP.A5-8~9)。 |

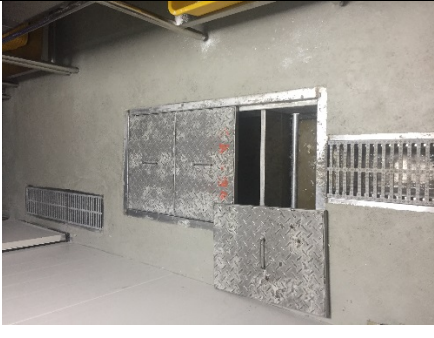
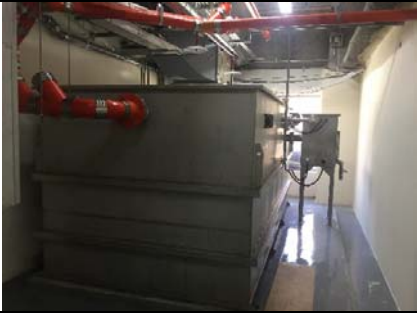
| (六) 應先將餐廳污水中的廚餘殘渣等作適當攔除，避免將殘餘食物或餵水直接流入設備中。 | 遵照辦理，本案餐廳已裝設油脂截流槽，將餐廳污水中的廚餘殘渣等作適當攔除。詳照片 9、10(P.5-9)。 |

本計畫營運期間放流水水質監測內容為：監測頻率為每季乙次，為瞭解營運期間本案排放至污水下水道之廢水水質，於污水下水道放流口進行採樣分析，各基地各執行乙處。本案歷次各基地之納管水質如表 5-8及圖 3-42~圖 5-53所示，營運第二期因油脂截流器故障，故交一、交二放流水油脂測質偏高，已進行設備維修。經改善後本期污水下水道放流水質均符合臺北市納管水質標準。

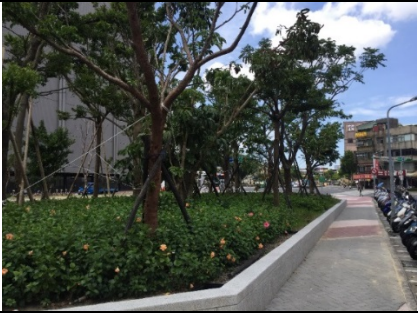
| (一) 在整體的綠色空間規劃上，將種植多樣的喬木、灌木及地被植物，並選用具誘蝶誘鳥特性的原生樹種為原則，將本基地形塑出複層且視覺豐富的綠色意象，並搭配戶 | 遵照辦理，本案已種植多樣的喬木、灌木及地被植物，營造出舒適且優質的綠蔭環境，相關綠化照片請參閱照片 11 (P.5-9)。 |

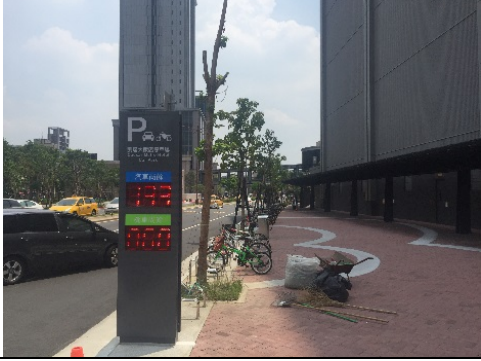
| <p>4. 停車場資訊顯示系統</p> <p>利用立體式機械停車塔設備與設置於機車停車場進出坡道之偵測器，確實掌握停車塔汽車位與地下樓層之機車位使用狀況，並利用LED顯示面板，告知駕駛者剩餘車位數或空滿狀況。</p> | <p>本案已設置LED顯示面板，告知駕駛者剩餘車位數或空滿狀況，詳照片 12(P.5-9)。</p> |

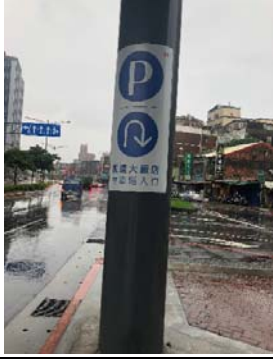
| <p>5. 停車場外部導引牌面設置</p> <p>本計畫停車場出入口位於交三基地南側艋舺大道外側道路(原為汕頭街)上，為引導車輛進入基地，則應適度於道路路網上設置適當牌面，牌面內容應包含中英文停車場名稱、方向箭頭、汽機車圖案及必要行車指示文字等，牌面設計示意圖其名稱將依本基地建物正式名稱而定。</p> | <p>遵照辦理，本案於道路路網上設置適當牌面及必要行車指示文字等，引導車輛進入基地相關設置之指示牌面，詳照片 13(P.5-9)。</p> |

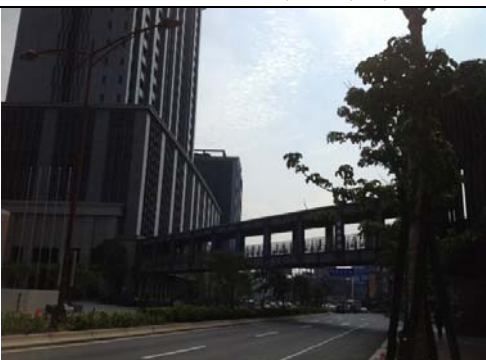
| <p>(五) 行人系統導引策略</p> <p>本基地緊鄰艋舺大道以及萬華車站旅客進出量不高,周邊行人量較低,考慮未來開發後所產生之行人需求,於基地四周規劃完善人行鋪面,本案並考量艋舺大道路寬較寬,穿越車流量高,為阻隔行人串連動線與安全之最大障礙,始規劃交一、交二與交三間跨越艋舺大道與康定路之人行空橋,使交一、交二與交三等三棟大樓能夠完整銜接,以提供完善的行人通行空間。</p> <p>1. 內部人行導引牌面設置</p> <p>未來基地為銜接交一、交二與交三基地,確保行人能夠明確了解各大樓方向與位置,因此建議設置適當之內部人行導覽看板,提供行人簡明而正確之資訊與引導。</p> <p>2. 宣導計畫</p> <p>本基地結合旅館、餐飲業與一般事務所使用,為使行人能夠充分了解基地動線,針對行人、進出動線擬定宣傳計畫,並印製相關位置與進出動線圖放置於旅館、餐廳與一般事務所等適當地點。</p> | <p>遵照辦理。</p> <p>1. 已於基地四周規劃完善人行鋪面。</p> <p>2. 交一、交二與交三間跨越艋舺大道與康定路之人行空橋已設置完成,使交一、交二與交三等三棟大樓能夠完整銜接,以提供完善的行人通行空間。人行空橋照片詳照片 16(P.5-9)。</p> <p>3. 本案已於基地內部適當位置,如大門出入口處,設置人行導覽看板及,進出動線圖。</p> |
