## 附錄四

### 文化園區荷花池影響說明

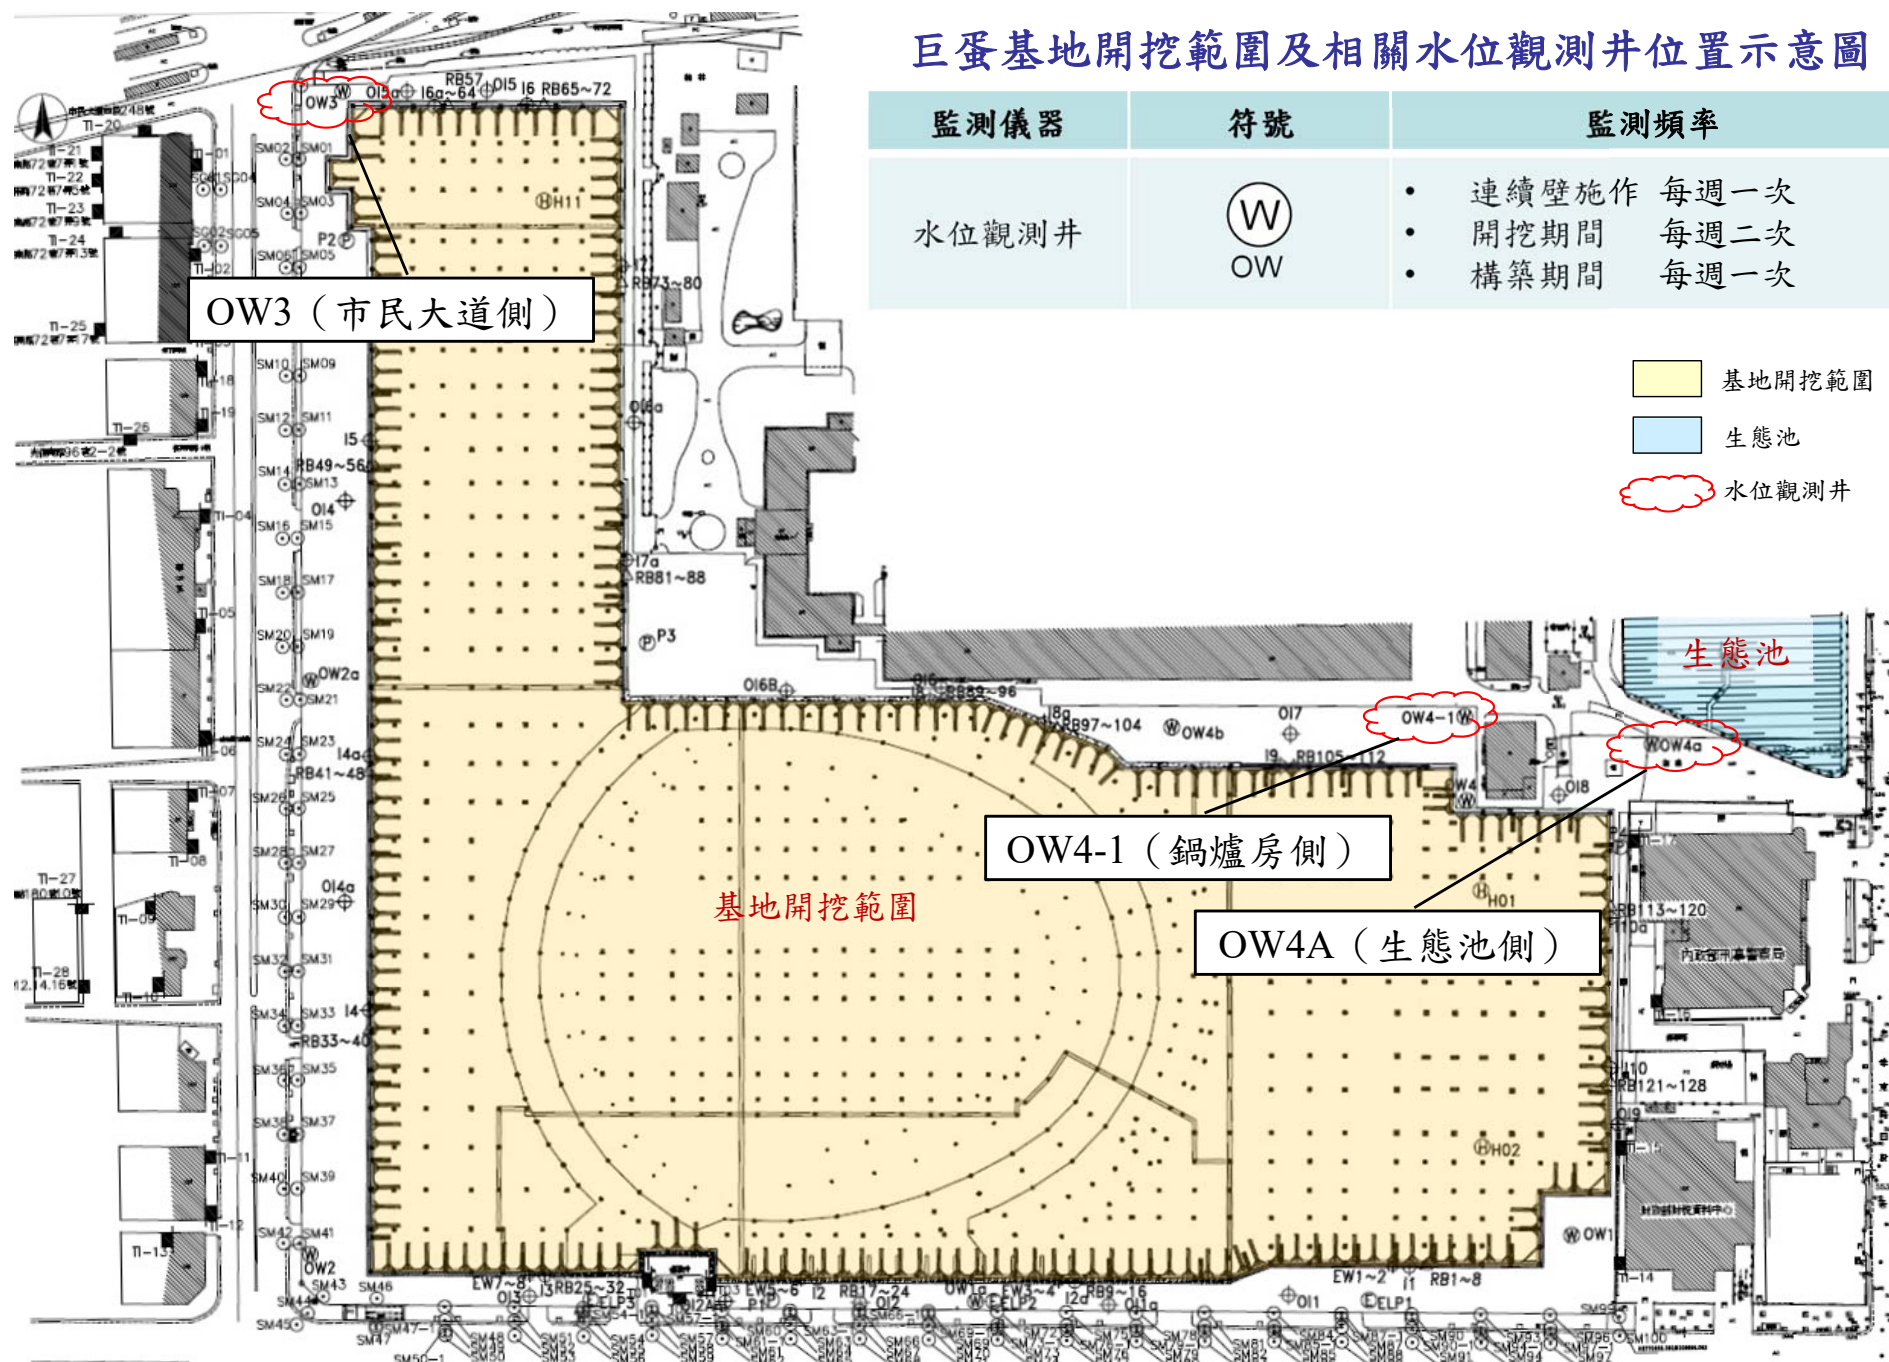
巨蛋基地開挖範圍及相關水位觀測井位置示意圖

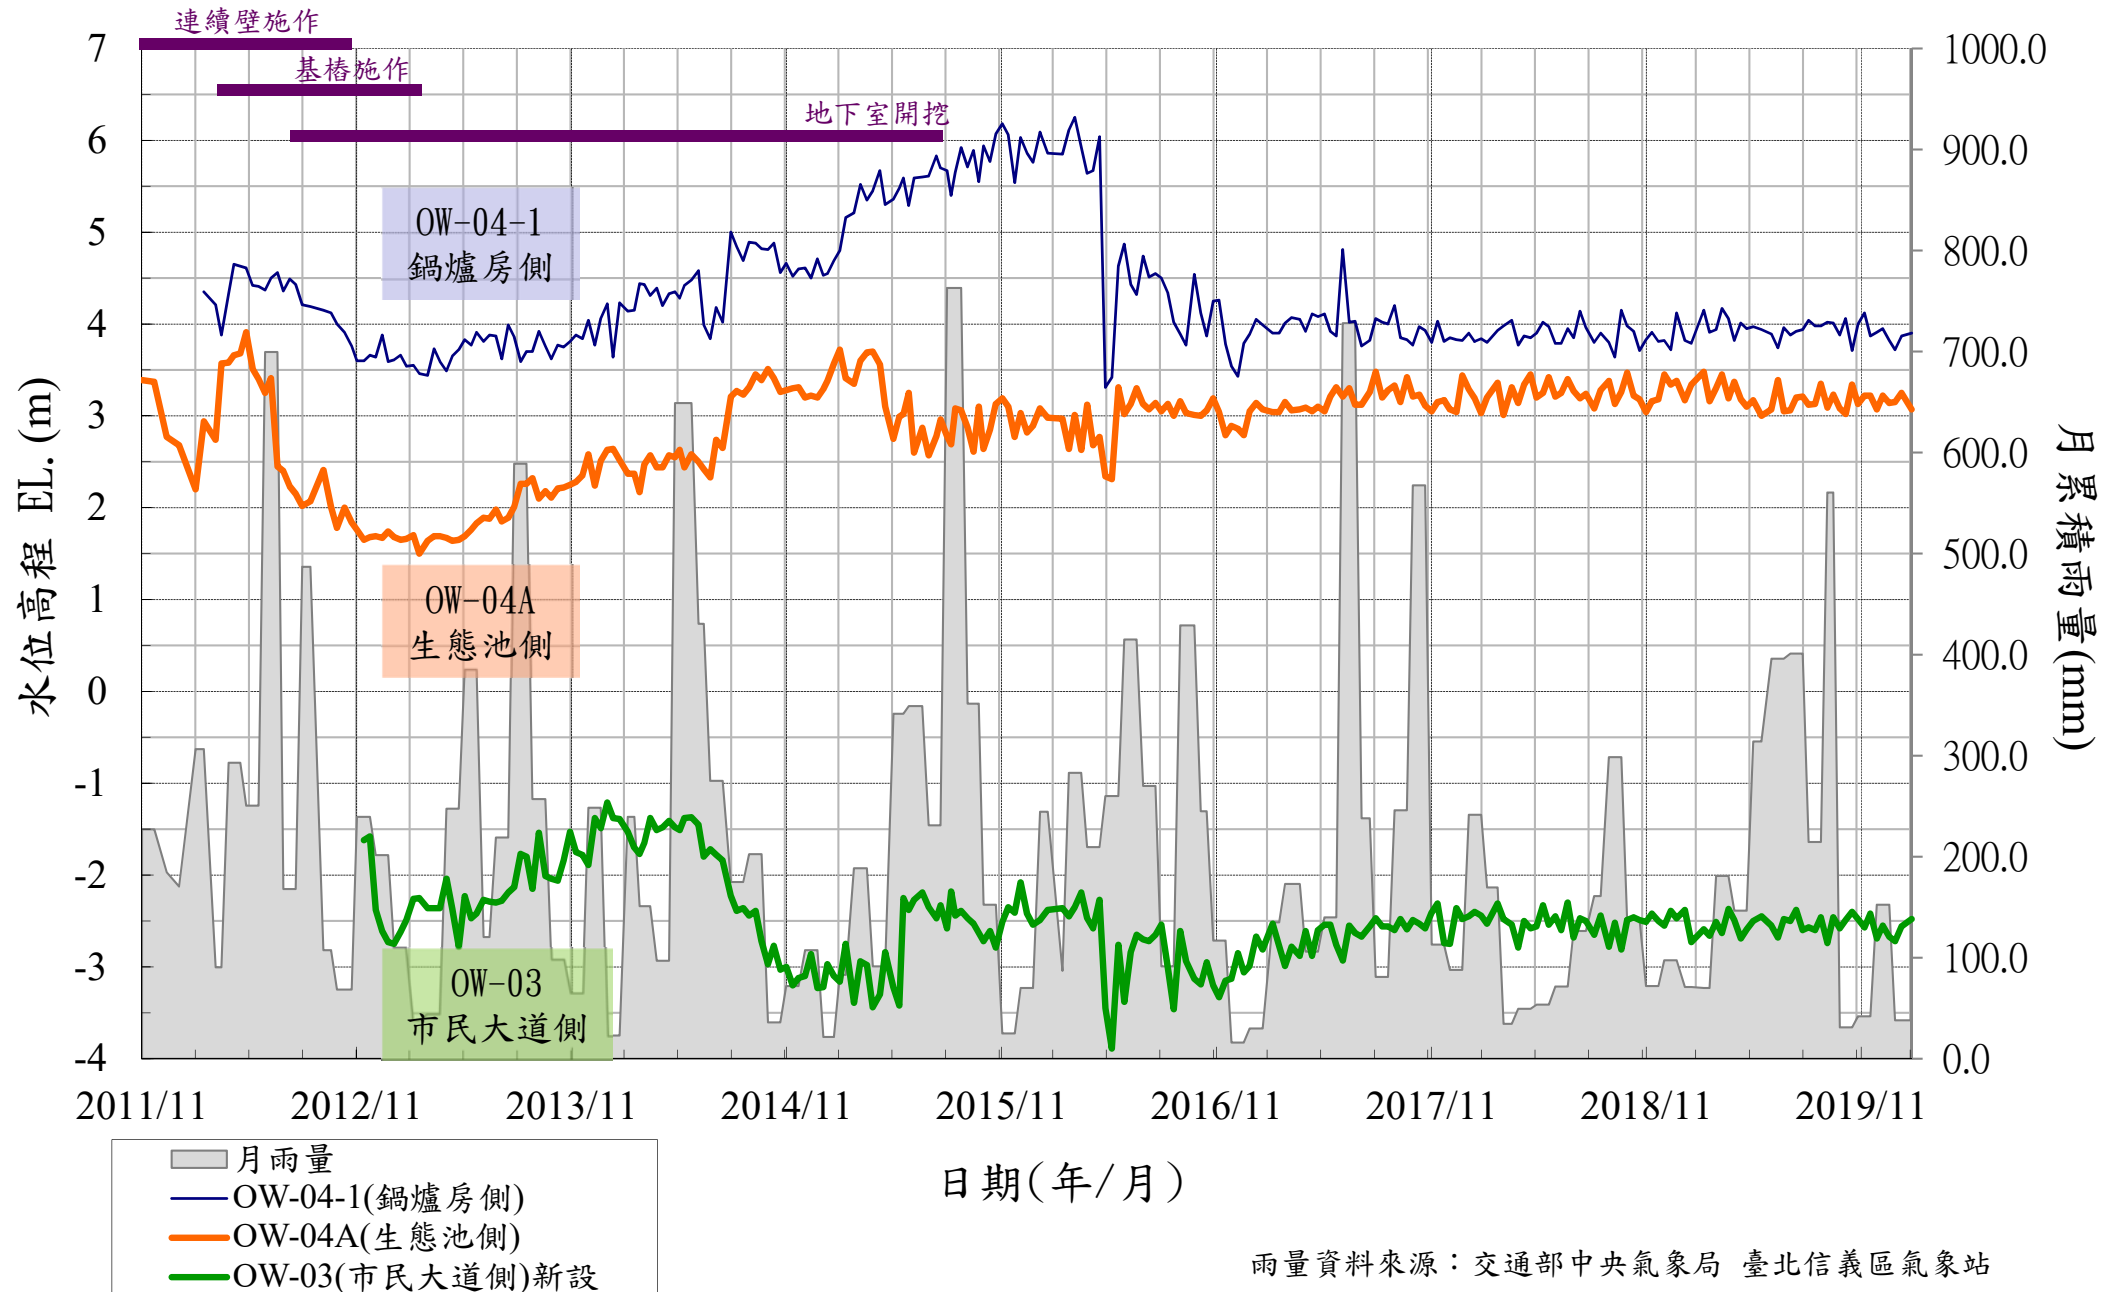
# 水位資料彙整總圖

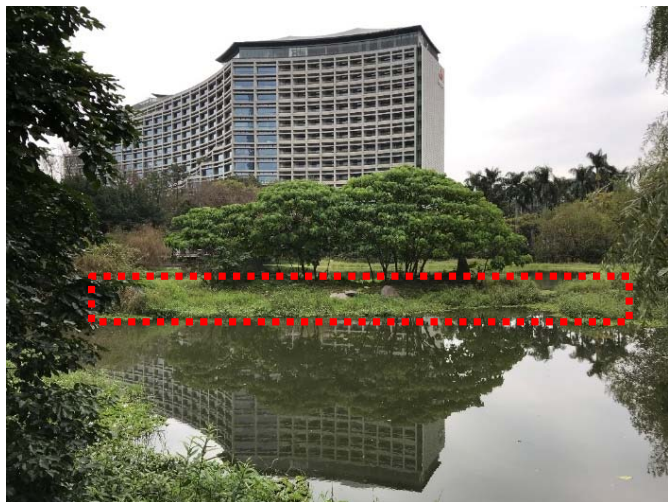
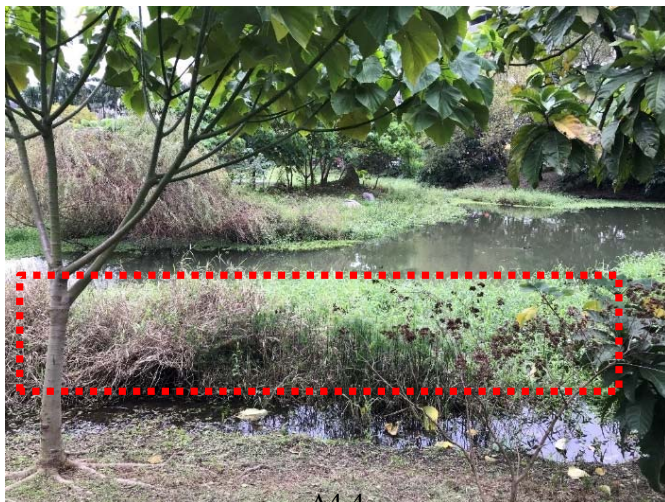
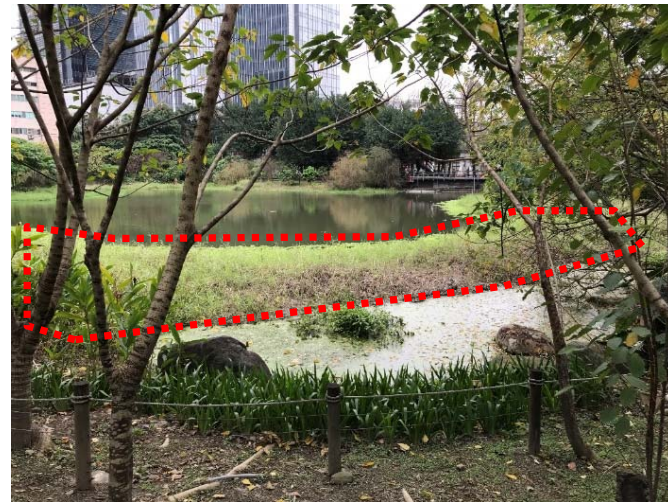
A4-4

1. 依據107年10月16日 文化局召開「松山文創園區生態池專家諮詢會議」會議紀錄中詹添全委員之書面意見：「**約104年起，生態池水生植物蔓延擴大，讓大量的水面逐漸縮減...**。」
2. 故水池池植栽面積增加，推測可能為浮在水面的生態草毯造成的誤解，與巨蛋工地無關
