## 整合古文獻及無人機攝影測量技術： 考察臺北水道原取水口之百年演變\*

## 摘要

臺北水道、取水口、取入口、攝影測量、點雲

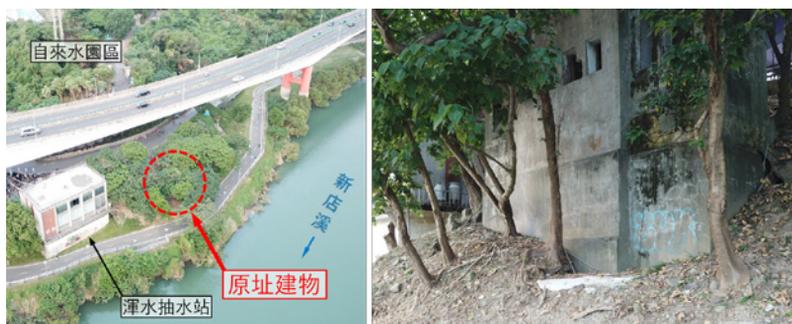
圖 1 取水口「原址建物」與渾水抽水站相對位置空拍（左圖）與近照（右圖）。左、右圖皆攝於民國 108 年（2019）10 月；空拍使用無人機。

本研究在現地調查取水口周邊地形變遷之過程中，發現一棟位於渾水抽水站上游約 30 公尺，隱密於樹林中之舊建物（圖 1）。經比對早期文獻中之水源地平面圖，發現此舊建物之位置約略位於原取水口附近，故本文以下暫以「原址建物」稱之。惟此「原址建物」與日治時期原取水口建物兩者間之關聯，就本文所能考察之既有文獻中，仍無法找到明確紀錄。因此本文主要透過查閱相關文獻、設計圖以及臺北市歷年地形圖及航照等圖資，再加上現地調查成果之比對，試圖探討該原取水口建物完工以來之變遷歷程。同時本文也藉此釐清原取水口建物如今是否尚存，並考證與上述「原址建物」之關聯。

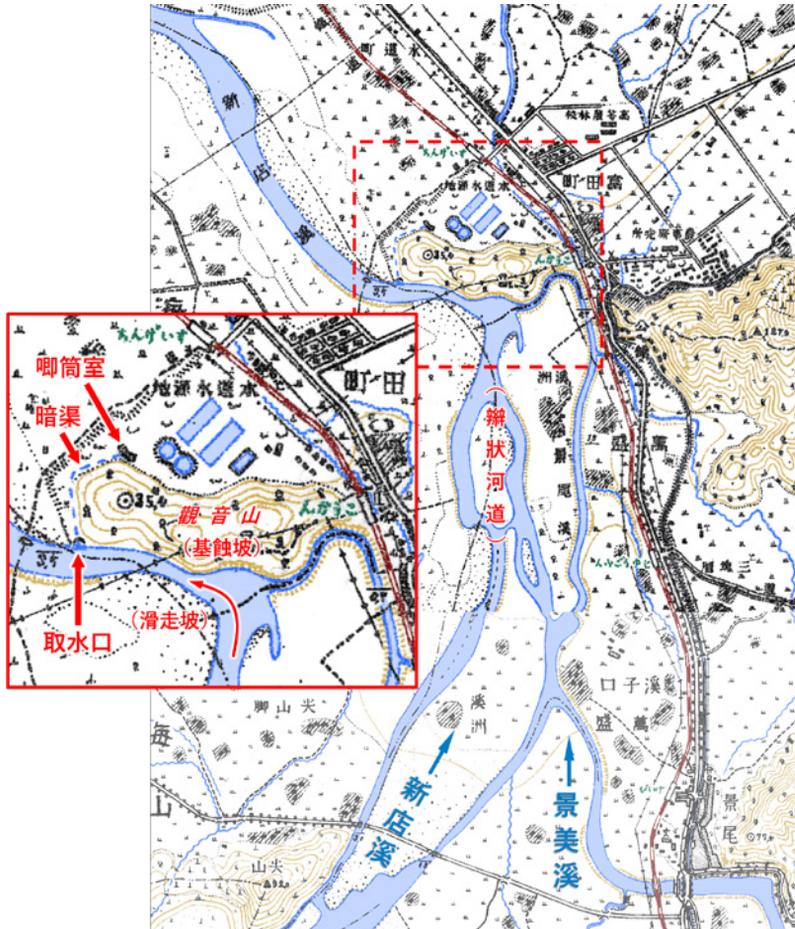
圖2 日治時期二萬五千分之一地形圖（原圖為黑白印刷，本研究上色、標註）。（資料來源：中央研究院人社中心地理資訊科學研究專題中心〈臺灣百年歷史地圖〉）

根據日治時期（1921～1928）二萬五千分之一地形圖（圖2）顯示：當時北流的新店溪及景尾溪，可能因受相當堅硬的公館凝灰岩與木山層砂岩構成的觀音山阻擋，而折向西流，且於觀音山南側匯合並形成曲流，在其上游河段堆積沙洲形成辮狀河道，而觀音山南側屬於曲流的基蝕坡，侵蝕成深淵，並裸露岩盤。基蝕坡的岩盤硬岩，今尚出露於寶藏巖社區西端。

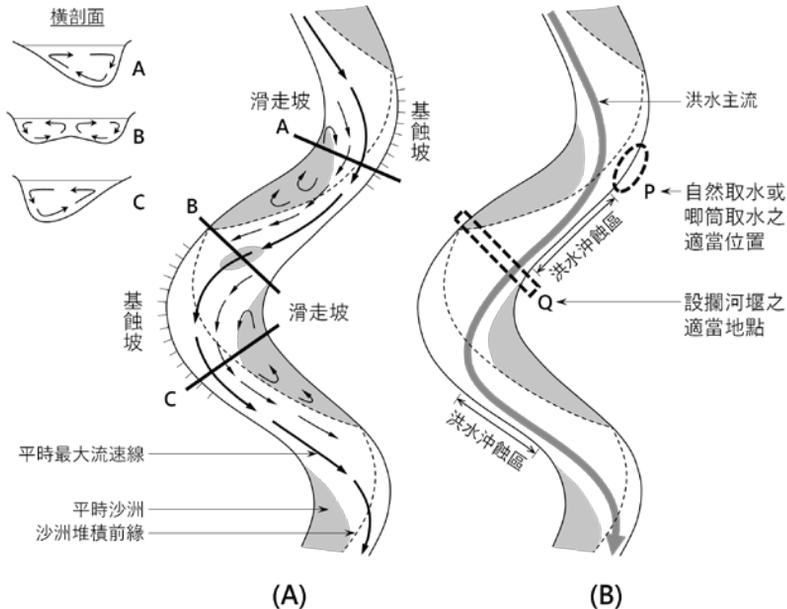
圖3 曲流河道之水流圖及其與取水地點選址示意圖。左圖改繪自：Huggett, R. J., *Fundamentals of Geomorphology* (New York: Routledge, 2003), p.186。右圖改繪自：三輪式，〈頭首工の改築における河川水理学上の問題点と対策〉，《農業土木学会誌》62：5（1994），頁421-426。

曲流橫剖面的水流係由滑走坡（堆積坡）水面向基蝕坡流動，遇基蝕坡而下沉，再由河底循環流回滑走坡，構成環流，此種水流的環流，會將基蝕坡侵蝕下來的砂石搬運至滑走坡堆積，因基蝕坡深淵的水流有下沉的趨勢，故砂石跟著有自然沉澱的現象（圖3(A)）。

而水利工程之河川取水口選址，須同時考慮水位穩定性以及避免泥沙淤積或流入設備，以免水位過低或取水口遭淤塞而無法取水。而曲流之基蝕坡（水利工程用語多稱「凹岸」）因主流較接近河岸，可確保常時有穩定水流，而泥沙又受循環流帶往滑走坡而不易淤積，因此取水口多以設置於曲流之凹岸下游為原則（圖3(B)）。<sup>10</sup>雖然基蝕坡容易受到侵蝕而導致曲流地形不斷變遷，但若基蝕坡具有不易侵蝕之堅實岩盤，則曲流地形即可大略保持穩定。<sup>11</sup>綜合以上地形學原理與土木工程之原則，新店溪下游進入臺北盆地後，位

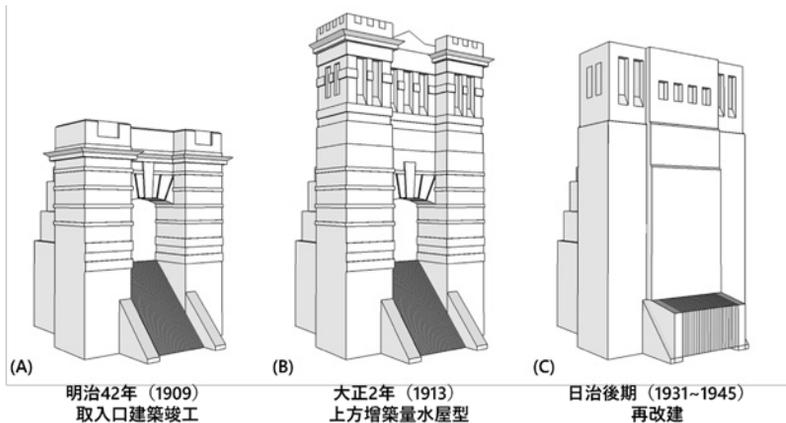
圖 4 原取水口建物於各期之立體模型圖。本圖 (A)(B) 之繪製參考與理由分別敘述於本章第 (一)、(二) 節；(C) 下半部分之繪製理由敘述於本章第 (三) 節，而上半部分則依據第五章之推論成果，參考現今尚存之原址建物繪製。

本研究藉由查閱《臺灣水道誌》及《總督府檔案》等相關文獻及設計圖發現，原取水口建物自完工以來，在日治時期至少曾歷經兩次增築，光復後則因地形變遷而逐漸遭土層掩埋。上述各期演變如圖 4 所示，以下按時間順序，分各期詳細敘述建築以及地形的變化。

由於《臺灣水道誌圖譜》所繪製之原始圖面僅有剖面圖與正視圖，並無取入口正面之圖樣，且未標示建築物之細部尺寸，因此本文透過完工後之兩幅不同角度照片（見圖 5，分別出自明治 43 年（1910）《臺北水道》<sup>19</sup>及明治 45 年（1912）之《臺灣統計要覽》（明治 43 年度）<sup>20</sup>二書），推算細部尺寸並繪製為立體模型，如圖 4(A) 所示。

露臺。同時參考昭和4年(1929)出版之《臺北の水道》<sup>26</sup>以及昭和6年(1931)出版之《臺灣紹介最新寫真集》<sup>27</sup>二書中所附照片，亦可清楚發現取入口上方比原竣工時多出一層建物，且該建物之開窗位置與數量皆與量水屋形平面圖一致(圖5)，是更強而有力的證據。因此本研究據此推定，原取入口於大正2年(1913)間在上方增築量水屋形，並同樣參考上述書中包含量水屋形之兩幅照片，推算立面之樣貌並繪製為立體模型，如圖4(B)所示。

中之引水渠道及攔汙柵，且岩盤傾斜方向與完工時照片大略一致，本文亦據此繪製立體模型，即圖 4(C) 之下半部分。

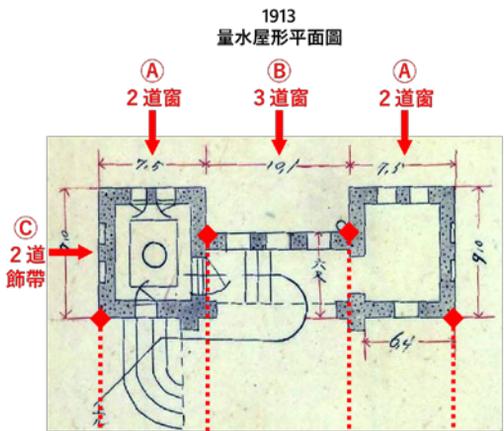
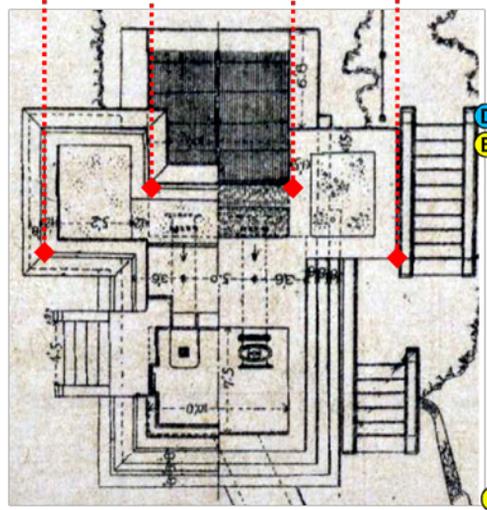
▲增建後  
▼增建前

1908  
取水口原設計圖  
(出自1918《臺灣水道誌》)

圖5 〈臺北水道水源地量水屋形平面圖〉與第一導水井設計圖及相片對比。本圖將量水屋形平面圖與原設計圖經校正、縮放至相同比例尺後，可確認兩者尺寸一致。而量水屋形平面圖與攝於1929、1931年之取水口照片對比，亦可見其開窗數量、位置均相同（紅色ABC箭頭）。水藍色(D)、黃色(E)箭頭分別表示增建前後之分界及通往工作平臺之西側樓梯。（資料來源：左上圖：〈南投廳月眉日記水位置据付室並ウエル建物臺帳〉，《臺灣總督府檔案·總督府公文類纂》，日期不詳；國史館臺灣文獻館，典藏號：00011229041。左下圖：臺灣總督府民政部土木局，《臺灣水道誌圖譜》〔臺北：臺灣總督府民政部土木局，1918〕，無頁碼〔臺北水道項下第4圖，圖名「唧筒井及導水井圖」〕。右圖由下至上依序為：臺灣總督府土木部，《臺北水道》〔臺北：臺灣總督府土木部，1910〕，無頁碼〔封面後圖版第2夾頁〕。臺灣總督府，《臺灣統計要覽》〔明治43年度〕〔臺北：臺灣總督府，1912〕，無頁碼〔頁382後夾頁〕。臺北市役所，《臺北の水道》〔臺北：臺北市役所，1929〕，無頁碼〔封面後圖版第1夾頁〕。勝山吉作，《臺灣紹介最新寫真集》〔臺北：勝山寫真館，1931〕，頁208）

此外，本研究另於《臺灣總督府檔案》中發現歸納在其他文件中之〈臺北水道水源地量水屋形平面圖〉<sup>23</sup>檔案（圖5之左上圖）。依本圖面所載，該「量水屋形」建物全長25.1日尺，全寬9.0日尺；中央凹入部分長10.1日尺，凹入深3.0日尺；建物兩側正面各開兩道窗，背面各開一道窗，中央凹入部分則開三道窗，側邊另有兩道內凹裝飾。雖然圖面之標題為「量水屋形」，而公文紀錄上名稱為「量水器家形」，兩者用字並不一致，惟按〈量水屋形平面圖〉之尺寸計算所得之建物面積，與〈新設家形受領〉公文記載之面積相同，<sup>24</sup>因此應可認定兩者係同一文件之資料。為便於閱讀起見，本文以下均統一寫作「量水屋形」，不另標示家形之寫法。

以上資料雖可得知此「量水屋形」之面積、高度、建造日期乃至設計圖面等詳細資訊，且其坐落地號「大加蚋堡林口庄雜六九番地」，即臺北水道水源地之所在（如大正8年（1919）濱野彌四郎申請之巴爾頓銅像設置請願書即載明同一地號），<sup>25</sup>可知「量水屋形」確實坐落於臺北水道水源地，惟未見關鍵紀錄詳細描述其興建於水源地內何處。在上述文獻之圖說中雖未載明其與取入口建築之關聯，但工事交接書中已敘明「取入口所在」，且對照量水屋形平面圖與第一版《臺灣水道誌圖譜》之第一導水井平立面圖（圖5），兩者尺寸相當，可推論「量水屋形」應是加設於原取入口上方之

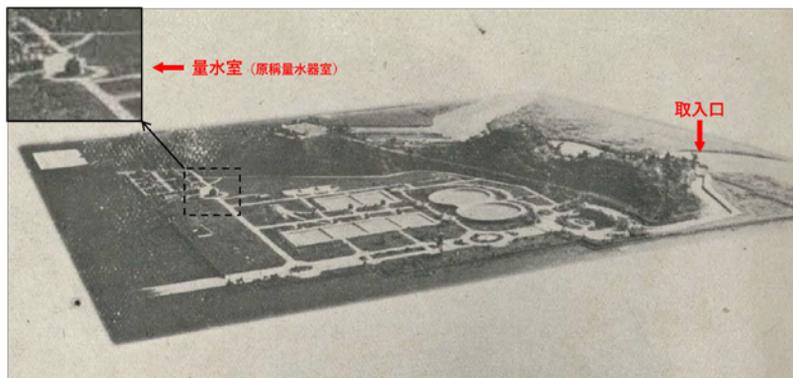
圖6 完工時水源地全景與「量水器室」部分放大。本圖為完工次年（1910）出版之《臺北水道》書中所附照片，左上角放大部分可見量水室（原稱量水器室）已經完成，明確指出本文所探討於大正2年（1913）增建之「量水屋形」，並非現在已指定為古蹟之量水室。（資料來源：臺灣總督府土木部，《臺北水道》，無頁碼〔封面後圖版第1夾頁〕）

查古蹟「量水室」原名為「量水器室」，依《臺灣總督府檔案》工事引繼書中之記載，係於明治42年(1909)8月9日竣工，並於同年8月26日完工申報交接予財務局，且同文件中所附「量水器室」之詳細設計圖，亦標明其設計日期為同年2月4日。<sup>28</sup>而臺北水道完工次年，即明治43年(1910)官方出版之《臺北水道》<sup>29</sup>書中所附水源地全景圖，亦清楚顯示「量水器室」已經存在(圖6)。若再以建物

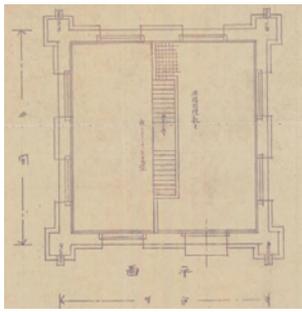
表3 本文探討之「量水屋形」與古蹟「量水室」之諸元對照

本研究探討	現古蹟範圍
原名稱	(公文) 量水器家形 (圖面) 量水屋形	量水器室
今通用名稱	—	量水室
平面圖

(原圖為藍晒圖， 本研究調整色彩)
構造	磚造，屋頂鋼筋混凝土造	磚造平房，屋頂鋪鋅版， 洋式小屋
面積	5.433 坪 (17.96 平方公尺)	25 坪 (82.64 平方公尺)
高度	18 日尺	20 日尺 (不含斜屋頂)
工費	728.000	3014.000
竣工日	大正 2 年 (1913) 3 月 31 日	明治 42 年 (1909) 8 月 9 日
交接日	大正 2 年 (1913) 5 月 20 日	明治 42 年 (1909) 8 月 26 日

諸元觀之，「量水器室」之建築物平面形狀為正方形，與前述〈臺北水道水源地量水屋形平面圖〉所示式樣差異甚大，復按「量水器室」之邊長為5間（9.09公尺）計算，<sup>30</sup>其面積為25坪（82.64平方公尺），與本文探討之「量水屋形」之面積5.433坪（17.96平方公尺）亦相去甚遠。由此可知，今所謂古蹟「量水室」係相異之建物，與本文討論之「量水屋形」無關。茲就兩者之諸元差異，臚列於表3比較參考。

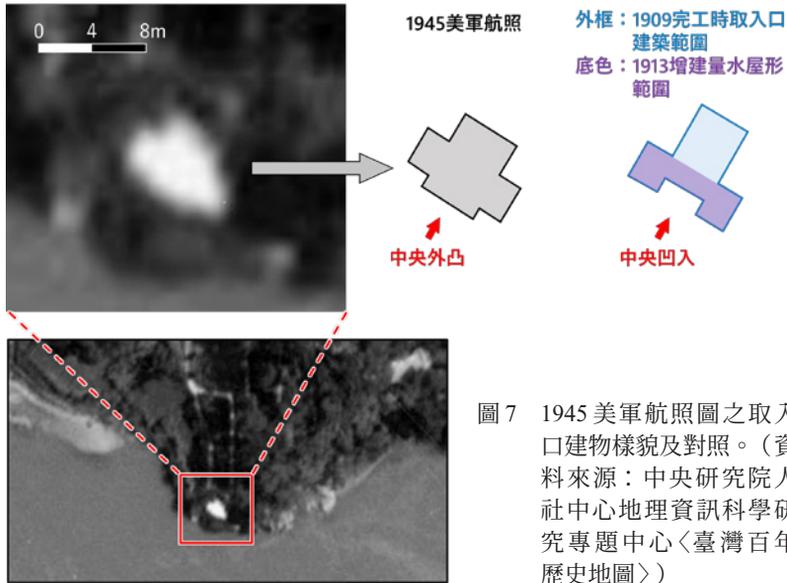
圖 7 1945 美軍航照圖之取入口建物樣貌及對照。(資料來源：中央研究院人社中心地理資訊科學研究專題中心〈臺灣百年歷史地圖〉)

由於增設之「量水屋形」係在最初之取入口建築上垂直延伸，其平面配置與最初竣工之設計相同，仍為正面中央凹入之形狀。但昭和 20 年（1945）美軍轟炸後的航照圖顯示，取水口建物輪廓已經與增設「量水屋形」後之形貌不同，原先正面中央凹入的部分轉變為略為凸出，如圖 7。顯見自大正 2 年（1913）增築量水屋形後，日治後期尚有一次較大規模的增築，且由於昭和 6 年（1931）之《臺灣紹介最新寫真集》中相片仍為中央凹入，推定本次增築之年代可能介於昭和 6 年（1931）～昭和 20 年（1945）間。

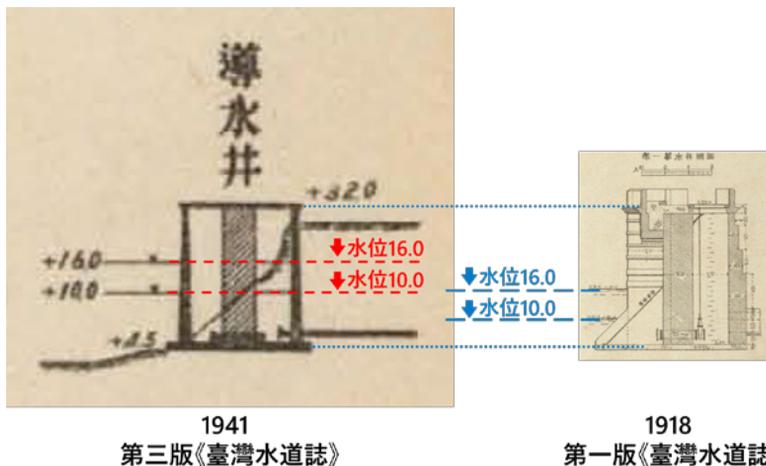
圖 8 第三版《臺灣水道誌》及第一版《臺灣水道誌》之臺北水道取入口立面圖對比。右圖為取入口之詳細設計圖（經左右鏡像翻轉），其圖面尺寸包含高、低水位線（分別為+16.0、+10.0日尺）皆以正確比例繪製。然而對照左圖，其高、低水位線高程相當，卻明顯標示於不同位置，因此左圖以示意成分居多，尚難作為實際樣貌之參考。（資料來源：左圖：臺灣水道研究會，《臺灣水道誌》〔臺北：臺灣水道研究會，1941〕，無頁碼〔第4圖「臺北水道水道町水源地平面圖」〕。右圖：臺灣總督府民政部土木局，《臺灣水道誌圖譜》〔第一版，1918〕，無頁碼〔臺北水道項下第4圖，圖名「唧筒井及導水井圖」〕）

系統之水位剖面圖，且包含取入口（圖中稱導水井）部分，但考慮到本圖並非以詳細工程圖為製作目的，比照原設計圖之水位即可明顯發覺本圖未依照實際比例繪製，上方亦缺乏早已完工多年的「量水屋形」（圖 8），可見本剖面圖明顯以示意成分居多，尚難作為實際樣貌之參考。因此當時取水口建物之實際樣貌，仍有待更多文獻蒐集。

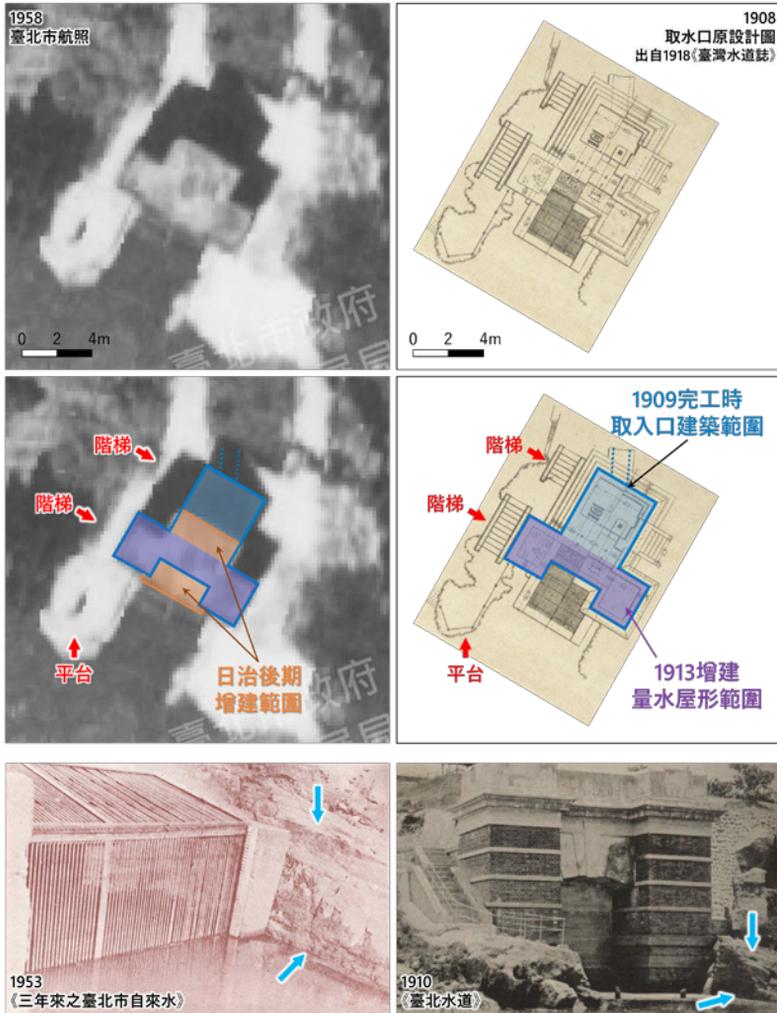
圖9 民國47年(1958)臺北市航照圖與原設計圖對照及相片對比。(資料來源：[左上]臺北市都市發展局《歷史圖資展示系統》；[右上]臺灣總督府民政部土木局，《臺灣水道誌圖譜》[第一版，1918]，無頁碼[臺北水道項下第4圖，圖名「唧筒井及導水井圖」]。[左下]臺北市自來水廠，《三年來之臺北市自來水》[臺北：臺北市自來水廠，1953]，無頁碼[封面後圖版(四)第13圖]。[右下]臺灣總督府土木部，《臺北水道》，無頁碼[封面後圖版第2夾頁])

（1958）版臺北市都市計畫航照圖，亦有與美軍航照位於同一位址且正面中央為外凸輪廓之建物。此建物與原設計圖比較可發現，除中央外凸之部分以外，不僅長、寬尺寸均與設計圖相仿，且其引水渠道、階梯、兩側平臺等造型仍與原設計圖所示相當一致（圖9），推測此建物應即為原取水口建物，係明治42年（1909）竣工時之構造物持續沿用。

此時期的取水口建築因缺乏全景照片，無法得知增建後的樣貌為何。惟民國42年（1953）《三年來之臺北市自來水》<sup>39</sup>一書中則有取水口下部近照（圖9），可見設置於岩盤

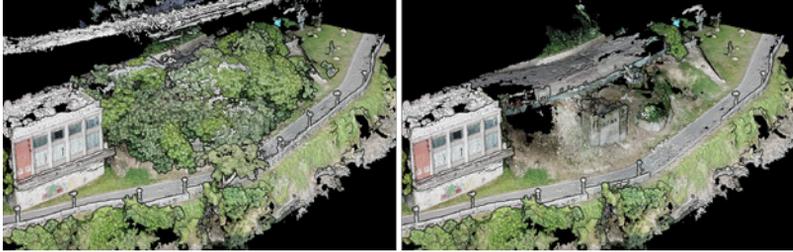
圖 10 現地點雲地表三維模型，左、右圖分別為植被與構造物移除前、移除後。

由於「原址建物」現狀周邊已密布林木，屋頂亦被植被覆蓋，不易接近觀察，因此本研究於民國 108 年（2019）10 月下旬於現地使用無人機拍攝一系列空照圖後，以攝影測量方式產製點雲，以利測量分析「原址建物」及周邊環境現況。因產製之原始點雲包含甚多樹木植被，本研究使用點雲編修軟體逐一將覆蓋於舊建物周邊之樹木移除，同時也移除

上方之水源快速道路高架橋及部分自行車道欄杆，產製出可清晰辨識「原址建物」之點雲模型（圖 10）。

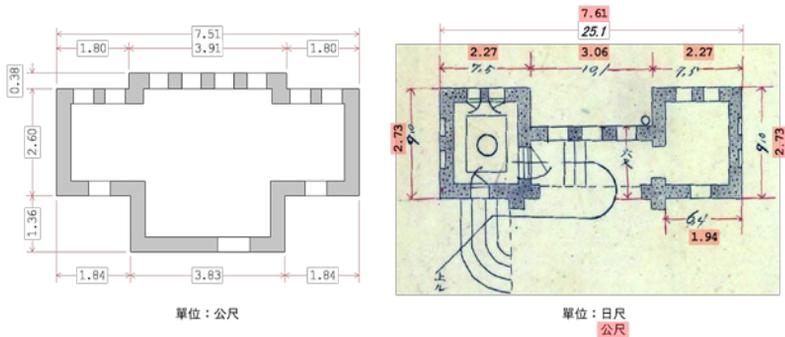
圖 11 點雲模型量測之「原址建物」現況平面圖（左圖）與「量水屋形」平面圖（右圖）比較。左圖係由點雲模型量測之「原址建物」現況平面圖（牆厚為推測），扣除疑似日治後期增築部分，其長、寬分別為 7.51、2.60 公尺，而右圖「量水屋形」平面圖經換算後得其長、寬分別為 7.61、2.73 公尺，兩者相當接近。（資料來源：〔右圖〕〈南投廳月眉日記水位据付室並ウエル建物臺帳〉，《臺灣總督府檔案·總督府公文類纂》，日期不詳；國史館臺灣文獻館，典藏號：00011229041）

本文首先運用點雲模型測繪「原址建物」之現況平面圖，並與前述「量水屋形」之平面圖比較，如圖 11 所示。經對照可發現，扣除疑似日治後期增築部分之外，兩者之長、寬幾乎一致，僅有約 10 公分誤差，且開窗位置與數量亦相同。至於建物尺寸之誤差來源，推測有可能為攝影測量過程產生，如控制點位座標測量誤差等，或是在日治後期增建時，因移除裝飾而造成建物尺寸略有變化。

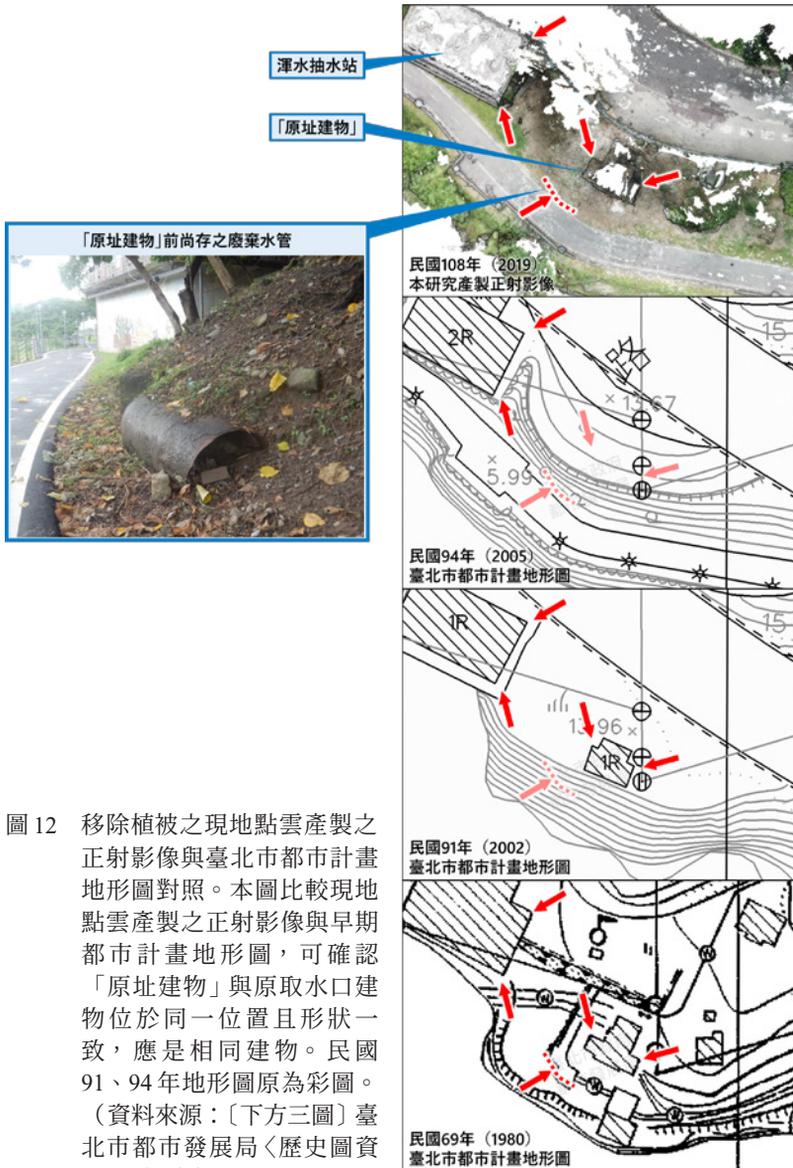
圖 12 移除植被之現地點雲產製之正射影像與臺北市都市計畫地形圖對照。本圖比較現地點雲產製之正射影像與早期都市計畫地形圖，可確認「原址建物」與原取水口建物位於同一位置且形狀一致，應是相同建物。民國91、94年地形圖原為彩圖。（資料來源：〔下方三圖〕臺北市都市發展局〈歷史圖資展示系統〉）

而有關建物坐落位置之分析，則使用點雲模型投影而成之正射影像，經座標校正後，與民國 69、91、94 年（1980、2002、2005）之航照圖疊圖比較（圖 12）。由其結果可確認，「原址建物」雖自民國 94 年（2005）起不再出現於地形圖中，但仍與民國 91 年（2002）地形圖中之建物位於

同一位置；且在「原址建物」前方、河濱自行車道旁之古老水管，與民國 69 年（1980）地形圖對照亦可知其為圖中之管路。又由於臺北市歷年來累積之都市計畫一千分之一地形圖及航照圖相當豐富，利用連續套疊更多早期地形圖及航照，可再將「原址建物」一路追溯至昭和 20 年（1945）美軍航照中存在之建物。故可知現存之「原址建物」坐落位置與原取水口建物相同，殆無疑義。

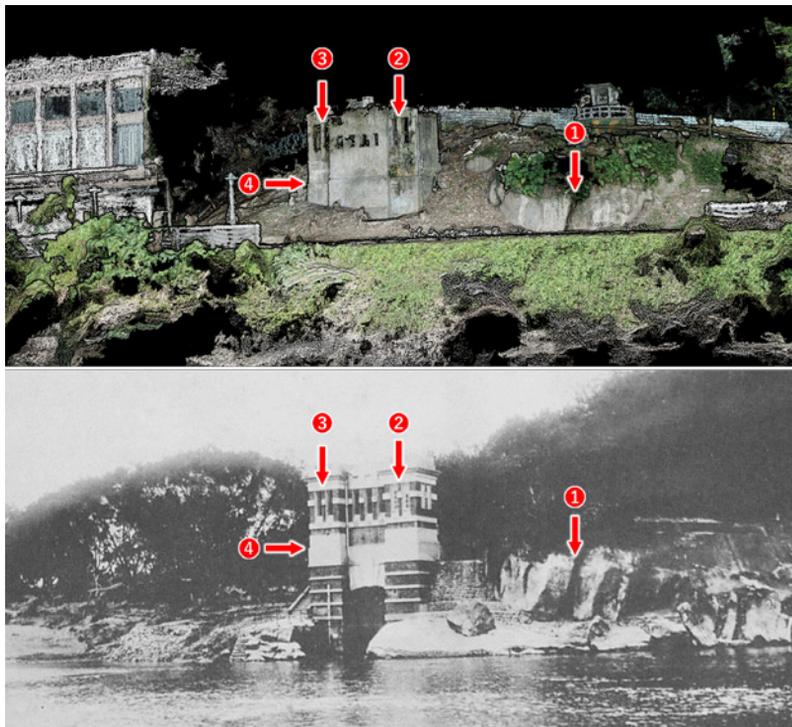
圖 13 本研究產製之點雲模型（上）與昭和4年（1929）相片（下）於同樣視角比較圖。上圖為「原址建物」之現狀點雲，參考右側砂岩露頭①調整至與下圖之昭和4年相片同一視角後，可知現存之「原址建物」即為原取水口上方增建之「量水屋形」。對照兩者之兩側開窗數量、位置、高度皆一致（②、③），且增建前原取水口建築頂部之露臺圍牆④亦位於相同位置。上圖之點雲資料已移除周邊樹木及部分自行車道欄杆以免遮蔽視線。（資料來源〔下圖〕：臺北市役所，《臺北の水道》，無頁碼〔封面後圖版第1夾頁〕）

「原址建物」之三維點雲模型調整至舊相片同一視角，其比較成果如圖 13、圖 14。若扣除中央外凸部分，則「原址建物」不僅開窗數量與位置均與「量水屋形」之設計圖相同，窗戶大小、形態亦完全一致，且建物高程也相當。因此可推

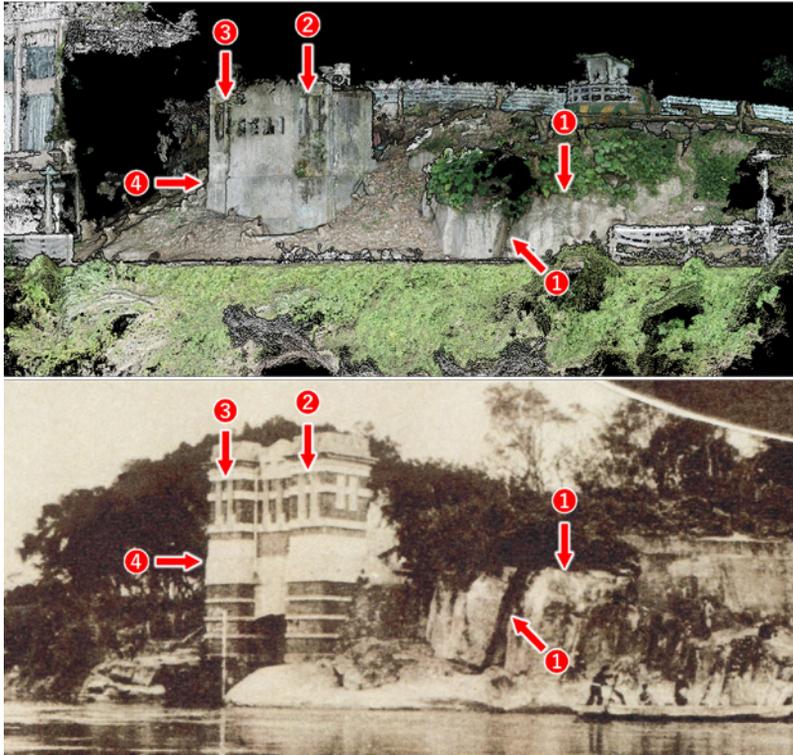
圖 14 本研究產製之點雲模型(上)與昭和 6 年(1931)相片(下)於同樣視角比較圖。上圖為「原址建物」之現狀點雲，與圖 13 相同，參考右側砂岩露頭①調整至與昭和 6 年相片(下圖)同一視角後，亦可驗證現存之「原址建物」之各項特徵(②、③、④)與「量水屋形」一致。上圖之點雲資料已移除周邊樹木及部分自行車道欄杆以免遮蔽視線。(資料來源〔下圖〕：勝山吉作，《臺灣紹介最新寫真集》，頁 208)

論「原址建物」應即為原取水口建築加上「量水屋形」演變而來，僅是多了中央增築部分以及頂端、外牆之裝飾均已消失。

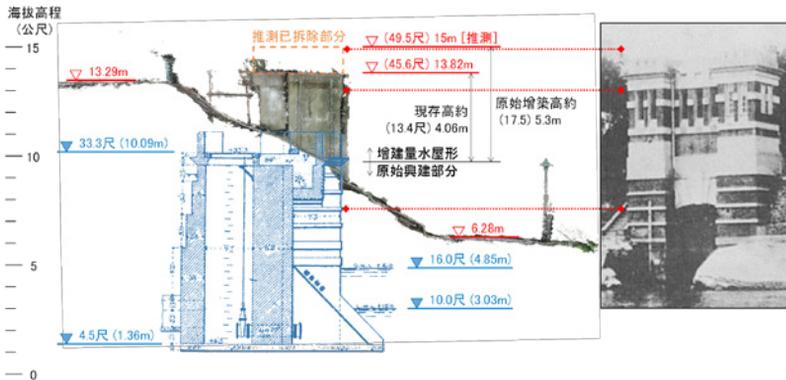
圖 15 現狀地形剖面圖與原立面設計圖套疊成果。（資料來源：〔原設計圖〕臺灣總督府民政部土木局，《臺灣水道誌圖譜》〔第一版〕，無頁碼〔臺北水道項下第 4 圖，圖名「唧筒井及導水井圖」〕。右圖：臺北市役所，《臺北の水道》，無頁碼〔封面後圖版第 1 夾頁〕）

最後，本文再將三維點雲模型產製之「原址建物」現況地形剖面圖，與第一版《臺灣水道誌》記載之設計圖，調整至相同高程後互相套疊（圖 15），可對比現狀與舊建物之位置關係。其中現代之海拔高程為 TWD97 系統並參考民國 108 年（2019）之臺北市都市計畫地形圖檢覈，而日治時期之測量高程，雖大地測量系統與現代不同且年代相距較遠，然兩者皆以基隆港平均潮位為水準原點，故本文暫時假定兩者高程系統誤差不大。原設計圖之高程係採用之日尺為單位，經換算為公制單位並校正後，與現狀剖面圖互相疊合即得圖 15。由本圖可發現，原取水口建築於明治 41 年

(1908) 最原始完工部分今已幾乎全部遭掩埋，尚凸出於地面之部分（即「原址建物」）則大約恰好相當於大正 2 年（1913）增築之「量水屋形」部分。又由三維點雲模型量測可知如今現存之「量水屋形」增築高度大約 4.06 公尺（13.4 日尺），再參考舊照片推測已拆除之屋頂山牆等部分，增築總高度約為 17.5 日尺，與工事引繼書記載之「高 18 日尺」相當接近。
