計畫名稱：翡翠原水管工程環境影響說明書 修改

翡翠原水管工程

112年5月份施工期間環境監測報告

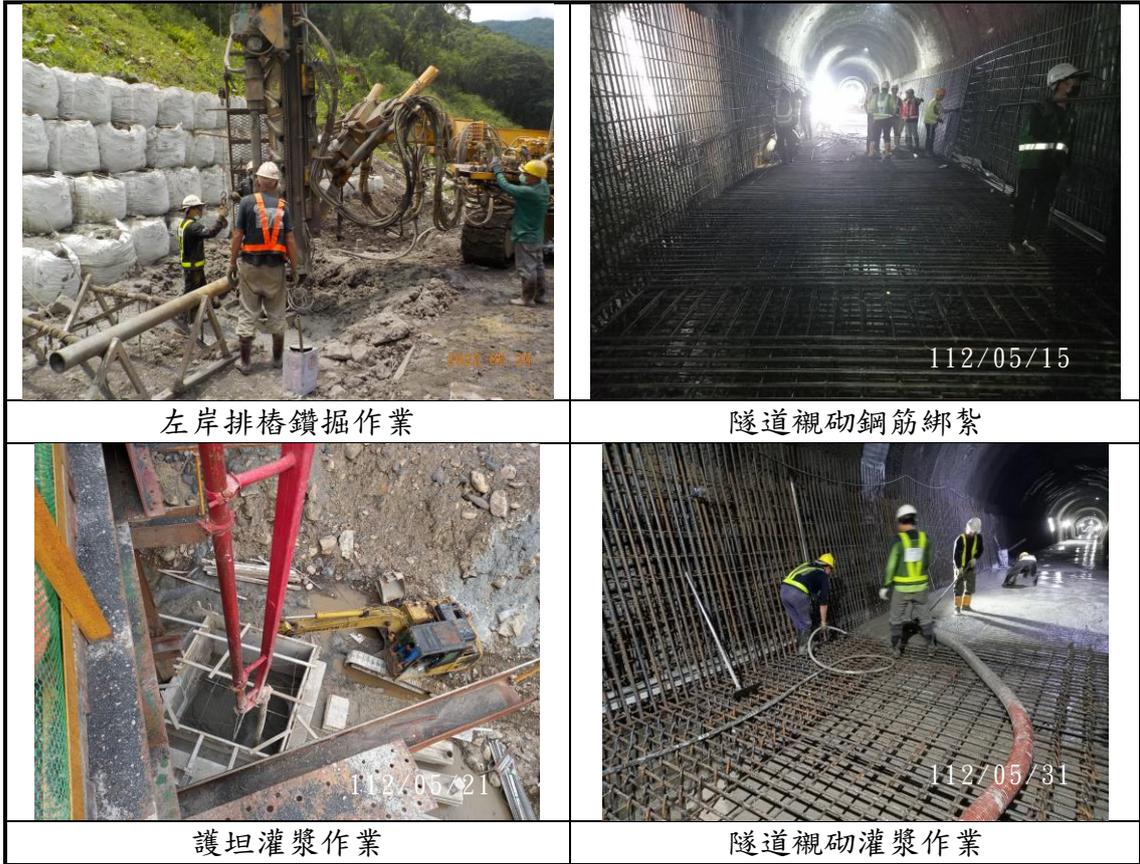
圖 1.1-2 112年5月份現場照片

「翡翠原水管工程」環境影響說明書業經新北市政府環境影響評估審查委員會審查通過，開發單位臺北自來水事業處亦已於108年6月20日，依循環境影響評估法之規定完成施工前之公開說明會，並於108年6月24日以水總隊字第10870032102號函向新北市政府環境保護局及臺北市政府報備預計於108年7月15日開工，5月份主要係取水口護岸結構施作、隧道開挖及襯砌等作業，工程總進度為79.17%，詳表1.1-1，現場照片如圖1.1-2。

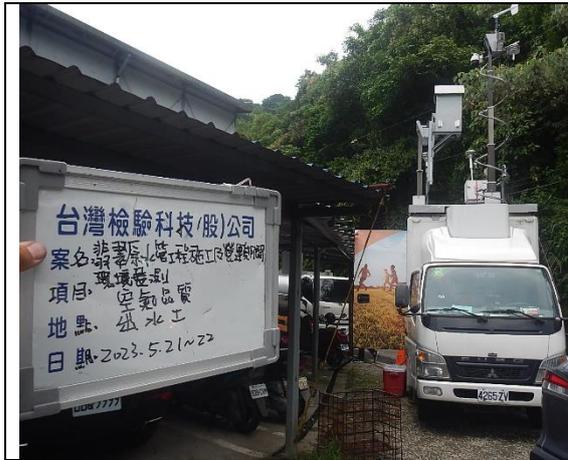
階段	監測類別	監測項目	監測結果摘要	因應對策
施工期間	空氣品質	TSP、PM ₁₀ 、PM _{2.5} 、NO _x 、SO ₂ 、CO、O ₃ 、風向、風速及溫濕度	TSP 24 小時值介於 42~69 $\mu\text{g}/\text{m}^3$ ，PM ₁₀ 日平均值介於 34~60 $\mu\text{g}/\text{m}^3$ ，PM _{2.5} 24 小時值介於 8~19 $\mu\text{g}/\text{m}^3$ ，SO ₂ 小時平均值之最大值分別為 0.02ppm(取水設施)、0.01ppm，日平均值均為 0.001ppm，NO ₂ 小時平均值之最大值分別為 0.006ppm(取水設施)、0.004ppm，CO 小時平均值之最大值介於 0.3~0.5ppm，8 小時平均值之最大值介於 0.3~0.4ppm，O ₃ 小時平均值之最大值介於 0.030~0.042ppm，8 小時平均值之最大值介於 0.022~0.037ppm，均符合空氣品質標準	—
	噪音 振動	噪音：L _x 、L _{eq} 和 L _{max} ，並計算其 L _日 、L _晚 和 L _夜	各測站平日之 L _日 測值介於 54.6~69.5dB(A)，假日測值介於 55.4~69.5dB(A)；平日之 L _晚 測值介於 57.9~74.2dB(A)、假日介於 52.3~68.6dB(A)；平日之 L _夜 測值介於 51.9~66.3dB(A)，假日介於 49.8~65.9dB(A)，僅出水工平日 L _晚 及假日 L _晚 、L _夜 超出環境音量標準，其餘各測站各時段均測值符合環境音量標準。	—
		振動：L _{v10} 、L _{vmax} ，並計算其 L _{(10)veq}	各測站平日之 L _{v10 日} 測值介於 30.0~35.3dB，假日介於 30.0~35.3dB，平日之 L _{v10 夜} 測值介於 30.0~34.1dB，假日介於 30.0~31.8dB，平日之 L _{v(10)日} 測值介於 30.0~40.8dB，假日介於 30.0~35.6dB，平日之 L _{v(10)夜} 測值介於 30.0~38.1dB，假日介於 30.0~32.3dB，均符合所參考之日本振動規制法基準值。	—

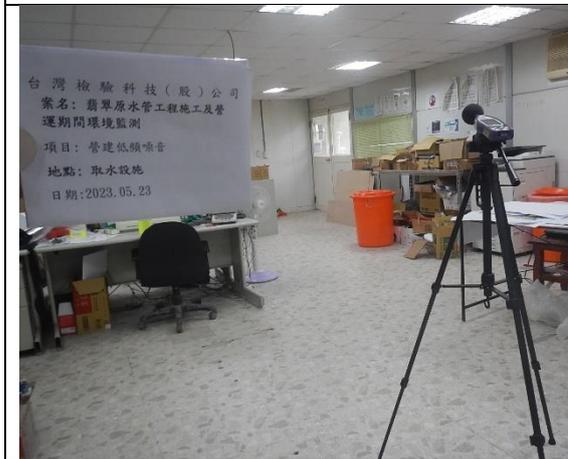
低頻噪音

階段	監測類別	監測項目	監測結果摘要	因應對策
施工期間	噪音振動	低頻噪音: $L_{eq,LF}$	取水設施測站之低頻噪音均能音量($L_{eq,LF}$)為 29.4dB(A), 符合第三類噪音管制區營建工程日間時段低頻噪音管制標準限值, 出水工測站之測值為 34.5dB(A), 符合第二類噪音管制區營建工程日間時段低頻噪音管制標準。	—
	營建噪音	L_x 、 L_{eq} 、 L_{max}	各測站之營建噪音 L_{eq} 測值介於 51.7~62.5dB(A), L_{max} 測值介於 61.0~71.6dB(A), 出水工測站符合第二類噪音管制區日間時段營建工程噪音管制標準, 其餘測站均符合第三類噪音管制區日間時段營建工程噪音管制標準。	—
	工區放流水	水溫、pH、SS、COD、 NH_3-N 、DO、BOD ₅ 、油脂、濁度	各測站之放流水水溫介於 22.4~23.0°C, pH 介於 8.0~8.5, 懸浮固體均為 <1.0mg/L, 化學需氧量均為 ND(<3.2mg/L), 氨氮介於 <0.05mg/L(0.03mg/L)~0.09mg/L, 溶氧介於 8.4~8.6mg/L, 生化需氧量均為 <1.0mg/L, 油脂均為 <1.0mg/L, 濁度介於 0.90~1.2NTU, 均符合營建工地放流水標準。	—
	河川水質	流量、流速、水溫、pH、DO、BOD ₅ 、SS、比導電度、硝酸鹽氮、氨氮、總磷、大腸桿菌群、油脂、濁度。	各測站之 pH 介於 7.1~8.0, DO 介於 8.1~8.8mg/L, BOD 均為 <1.0mg/L, SS 介於 <1.0~5.3mg/L, 氨氮均為 <0.05mg/L(0.02mg/L), 總磷介於 0.004~0.030mg/L, 大腸桿菌群介於 $6.5 \times 10^3 \sim 1.4 \times 10^5$ CFU/100ml; 水庫三號橋、水庫一號橋測站、萬年橋測站及出水工下游之大腸桿菌群, 水庫一號橋測站、萬年橋測站之總磷, 超出甲類地面水體水質分類標準, 各測站之河川污染程度均為未(稍)受污染。	工區放流水均未超標, 經檢視過往數據, 大腸桿菌群及總磷測值均有常態性超標之現象, 另本工程並未於南勢溪進行施工作業, 故超出標準並非受本工程之影響。將持續進行監測。

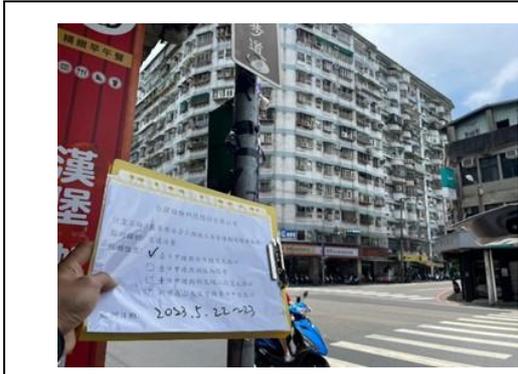
交通流量

交通量	流量、車種組成、服務水準	臺 9 線與臺 9 甲線之車種組成均以小型車及機車為主, 臺 9 線各路段之尖峰小時道路服務水準介於 B~C 級, 臺 9 甲線各路段之尖峰小時道路服務水準均為 D~E 級。	—

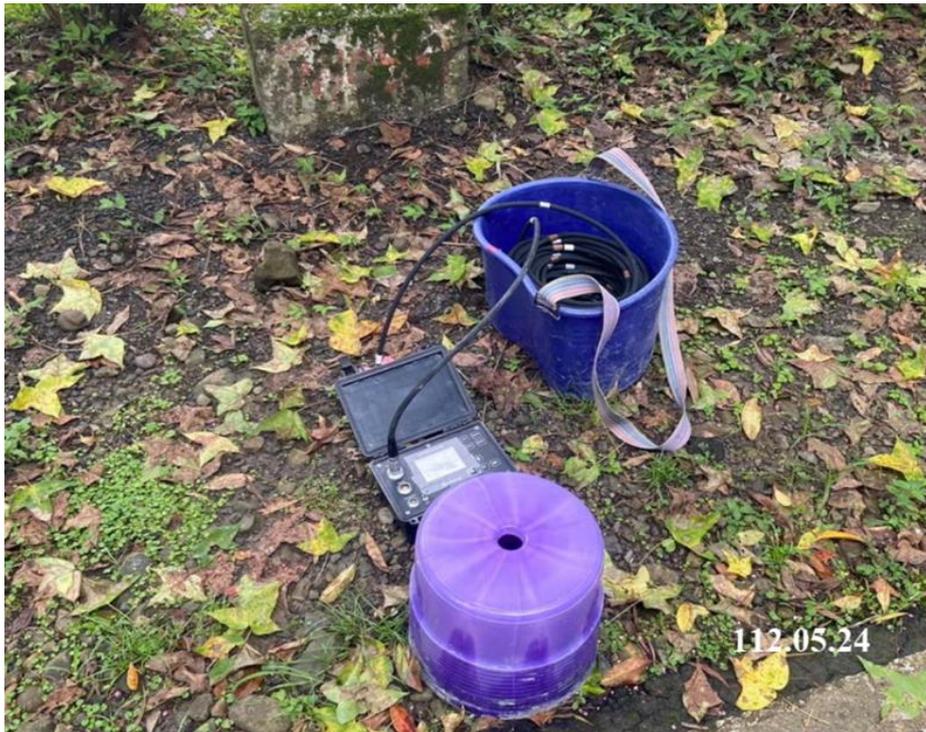
5
月
份
傾
度
觀
測
(C51)

階段	監測類別	監測項目	監測結果摘要	因應對策
施工期間	邊坡安全監測	傾斜觀測、水位觀測、位移觀測、沉陷觀測	<p>1. 位移觀測:本月份 5 處觀測點每週變位量(合向量)介於 1.84~3.91mm/週,均未超過警戒值(>10mm/週)。</p> <p>2. 傾斜觀測:本月份 7 處觀測點 A 方向之變位速率介於-0.53~0.69mm/週, B 方向介於-1.55~0.39mm/週,均未超過警戒值(>10mm/週)。</p> <p>3. 水位觀測:水位觀測:W001 觀測點水位高程介於 EL. 43.54m~EL. 43.62m,均未超過警戒值(<EL. 42.81m 或>EL. 44.81m); W42 觀測點本月份水位高程介於 EL. 50.32m~EL. 50.43m,均未超越警戒值(<EL. 49.89m 或>EL. 51.89m); W51 觀測點本月份水位高程介於 EL. 56.35m~EL. 56.43m,均未超越警戒值(<EL. 55.88m 或>EL. 57.88m)。</p> <p>4. 沉陷觀測:9 處觀測點之沉陷量介於-3.5~-1.2mm,均未超越警戒值(±20mm)。</p>	—
