翡翠原水管工程生態調查檢核表

施工階段附表

附表C-01 施工團隊與環境保護計畫

附表 C-03 生態專業人員現場勘查紀錄表

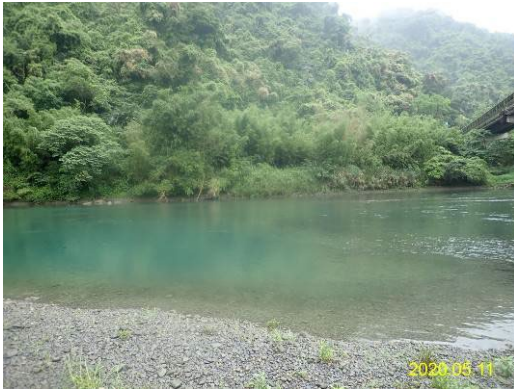
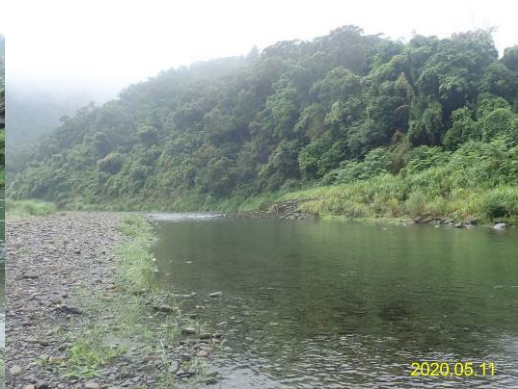
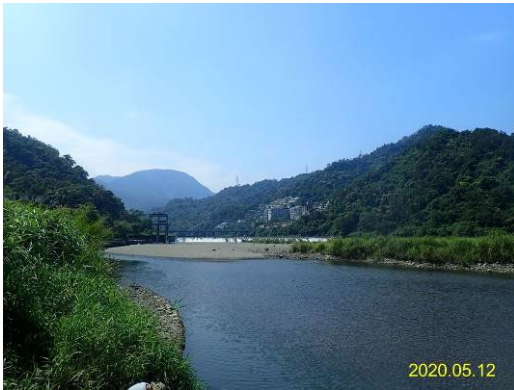
3. 水域環境

水 域 生 態	水域生態概況	<p>■ 依據環說書階段之調查結果，水庫二號橋及粗坑堰之水中生物種類較豐富且個體數量較多，另因上游水庫每日放水，致使水文變動劇烈，不適合魚類棲息，故在水庫三號橋及二號橋所記錄之魚類數量較少。(資料來源:水域生態調查報告書、翡翠原水管工程施工期間環境監測-109年5月份監測報告。)</p>
	水域環境現況	<p>1. 北勢溪於水庫一號橋左右岸均為次生林，水域環境為深流，受水庫放水影響，水位變化明顯，底質多為直徑3~20公分之石塊；南勢溪於萬年橋左岸為草生地，右岸為次生林，水域點環境有瀨區及深流，瀨區底質石塊較大，多為直徑20公分以上石塊，且長滿藻類並有許多水棲昆蟲附著，深流區底質同為大石塊但較多沙泥覆蓋；新店溪於本工程出水管下游左岸為水泥河岸，在過去為人工植被及步道等人工環境，右岸為次生林，河道非常寬且深，中間有些河床裸露，上面長有雜草，底質多為砂泥及小石塊，有少數大石塊。</p> <p>2. 109年5月份之監測結果共記錄魚類13種，以南勢溪及新店溪分別記錄7種及8種較多；底棲生物僅記錄3種，均為零星記錄，蜻蜓類共記錄8種，同樣均為零星記錄。</p>

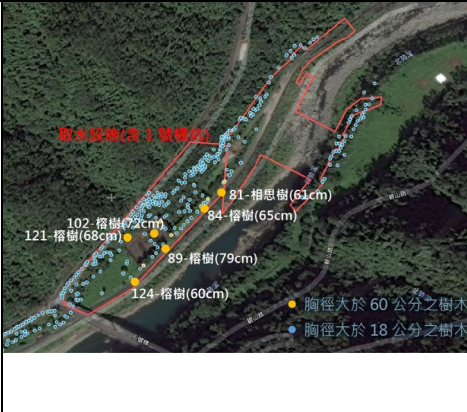
填表人員 (單位/職稱)	廖偉丞 (臺北自來水事業處工程總隊工務科/工程員)	填表日期	民國 109 年 6 月 17 日
施工圖示			
設計階段	圖示	說明	
施工範圍與生態關注區域套疊圖

取水設施(含 1 號橫坑)工區及鄰近範圍之樹木分布圖: 胸徑大於 60 公分之樹木: 1 棵相思樹及 5 顆榕樹, 四棵正榕影響施工動線, 故針對影響之樹木進行移植。

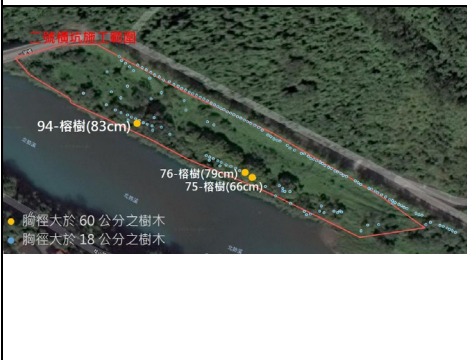
2 號橫坑工區及鄰近範圍之樹木分布圖 胸徑大 60 於公分之樹木: 3 棵榕樹皆不影響施工動線, 故施工不致對其造成影響, 本工程亦不會針對樹木進行移動或移除。

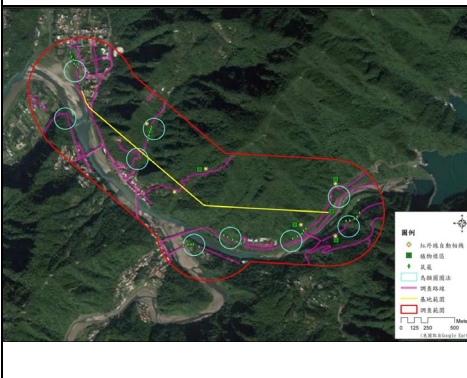
四季陸域生態調查作業以基地及其周圍半徑(外推)500 公尺調查範圍、調查路線。

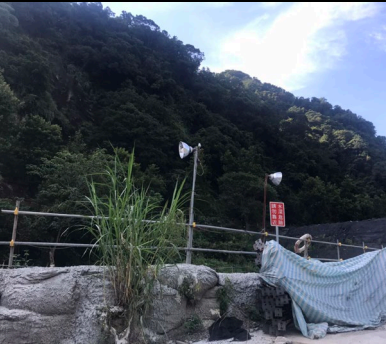
動物	施工期間夜間照明則應設置遮光罩，減輕光害之影響。

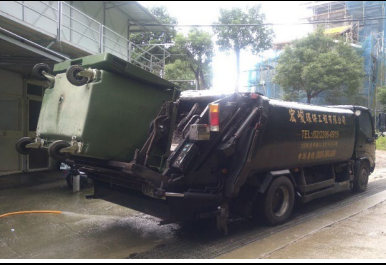
施工復原情形	<input type="checkbox"/> 施工便道與堆置區環境復原	目前施工中，待工程後期將一併辦理環境復原。	
	<input type="checkbox"/> 植生回復	目前施工中，待工程後期將辦理植生回復綠化工區環境。	
	<input checked="" type="checkbox"/> 垃圾清除	本案施工人員產生之生活廢棄物，委託宏峻環保有限公司定期清除處理。
