翡翠原水管工程生態調查檢核表

施工階段附表

附表 C-03 生態專業人員現場勘查紀錄表

附表 C-04 生態監測紀錄表

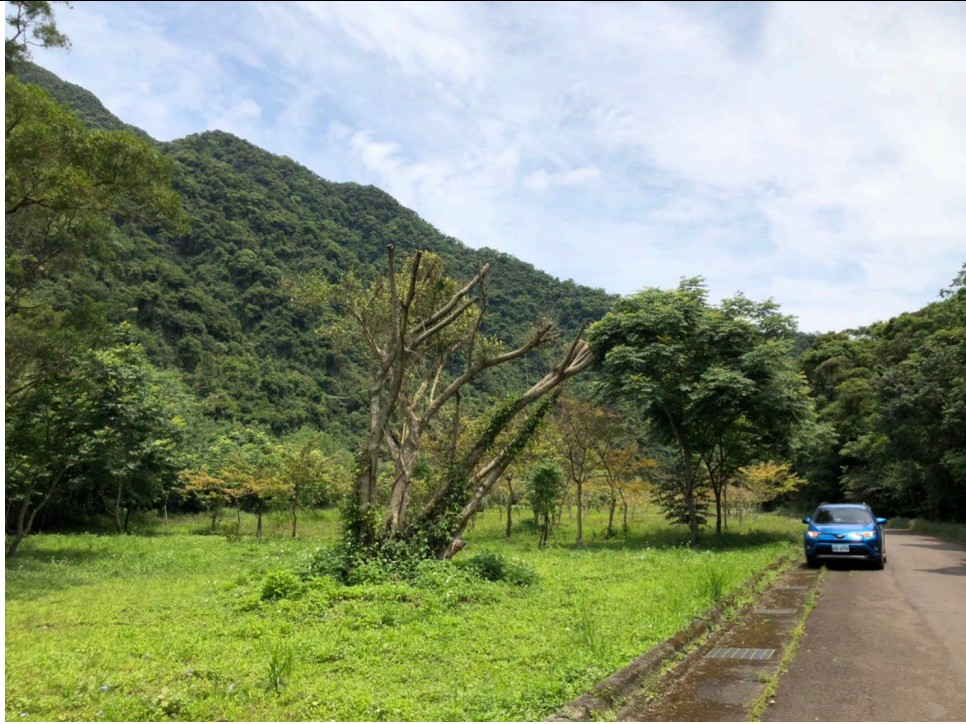
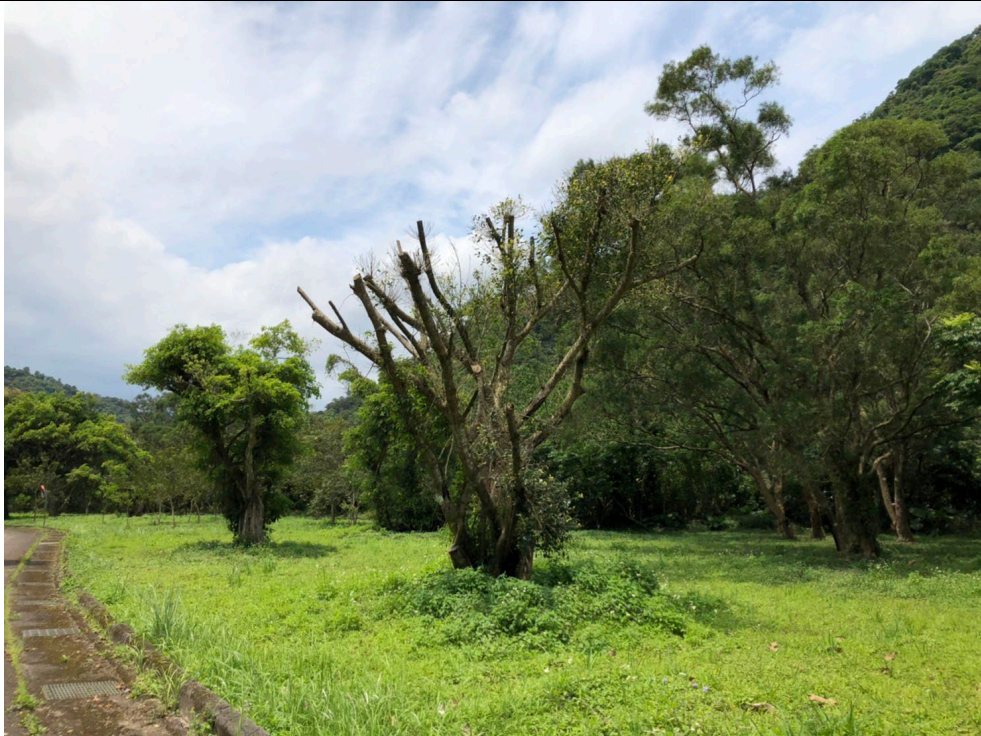
現場勘查照片

樹木移植生長情形勘查(109.11.20)

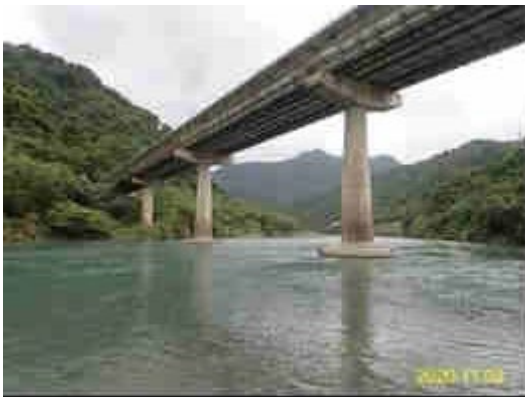
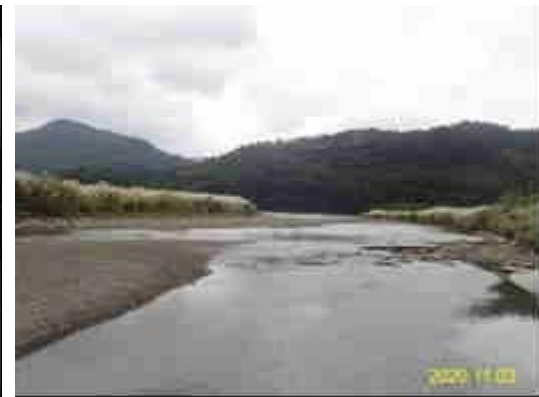
3. 水域環境

水 域 生 態	水域生態概況	<p>■ 依據環說書階段之調查結果，水庫二號橋及粗坑堰之水中生物種類較豐富且個體數量較多，另因上游水庫每日放水，致使水文變動劇烈，不適合魚類棲息，故在水庫三號橋及二號橋所記錄之魚類數量較少。(資料來源:水域生態調查報告書、翡翠原水管工程施工期間環境監測-109年11月份監測報告。)</p>
	水域環境現況	<p>1. 北勢溪於水庫一號橋左右岸均為次生林，水域環境為深流，受水庫放水影響，水位變化明顯，底質多為直徑3~20公分之石塊；南勢溪於萬年橋左岸為草生地，右岸為次生林，水域點環境有瀨區及深流，瀨區底質石塊較大，多為直徑20公分以上石塊，且長滿藻類並有許多水棲昆蟲附著，深流區底質同為大石塊但較多沙泥覆蓋；新店溪於本工程出水管下游左岸為水泥河岸，在過去為人工植被及步道等人工環境，右岸為次生林，河道非常寬且深，中間有些河床裸露，上面長有雜草，底質多為砂泥及小石塊，有少數大石塊。</p> <p>2. 109年11月份之監測結果共記錄魚類13種，以南勢溪及北勢溪分別記錄9種及8種較多；底棲生物記錄6種，有凱達格蘭新米蝦及假鋸齒米蝦2種臺灣特有種，蜻蜓類共記錄2種，為零星記錄。</p>

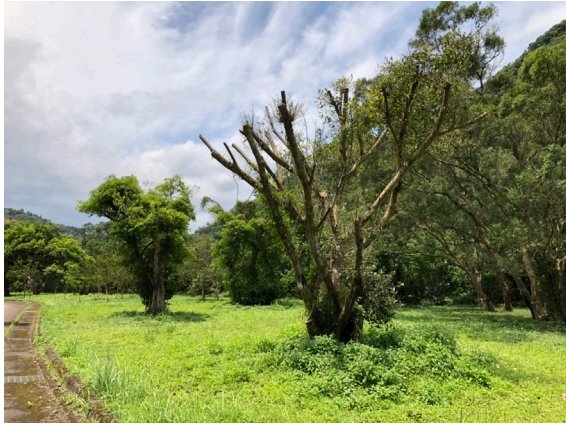
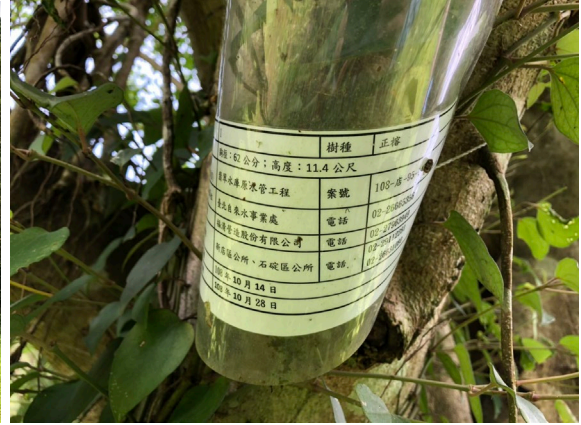
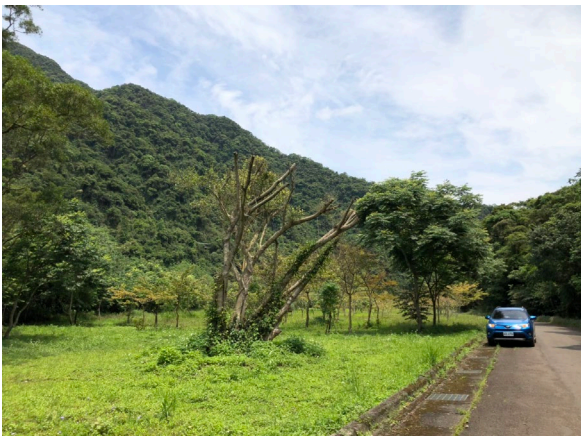
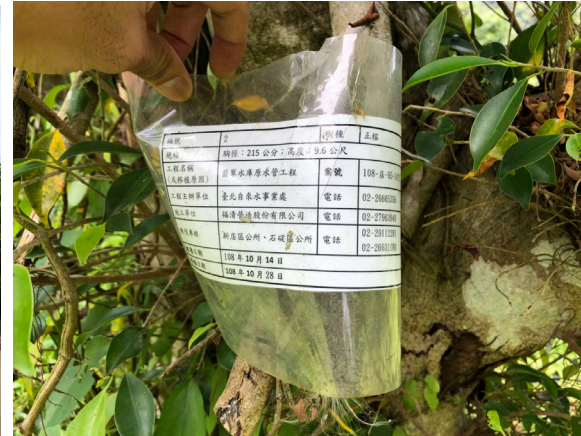
樹木移植

應以特寫與全景照方式記錄生態保全對象，比對「自主檢查表」所載之相片紀錄。

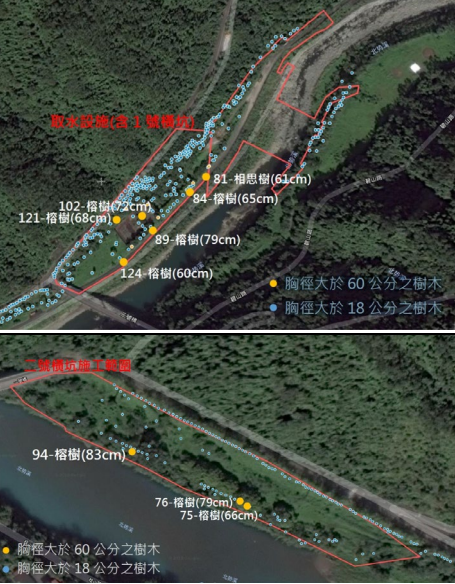
填表人員 (單位/職稱)	廖偉丞 (臺北自來水事業處工程總隊工務科/工程員)	填表日期	民國 109 年 12 月 7 日
施工圖示			
設計階段	圖示	說明	
施工範圍與生態關注區域套疊圖

<p>取水設施(含 1 號橫坑)工區及鄰近範圍之樹木分布圖: 胸徑大於 60 公分之樹木: 1 棵相思樹及 5 顆榕樹, 四棵正榕影響施工動線, 故針對影響之樹木進行移植。</p> <p>2 號橫坑工區及鄰近範圍之樹木分布圖 胸徑大 60 於公分之樹木: 3 棵榕樹皆不影響施工動線, 故施工不致對其造成影響, 本工程亦不會針對樹木進行移動或移除。</p>	
範圍限制 現地照片 (施工便道及堆置區) (拍攝日期)	 	<p>施工便道、沉砂池及土方堆置區 (拍攝日期:2020/10/31)</p>	
生態保育措施與執行狀況			
項目	生態保育	狀況摘要	照片(拍攝日期)
生態保全對象	胸徑大於 60 公分之移植樹木	生長良好(109.11.25)
