臺北市職業災害案實錄彙編

第 23 期

2014. 10. 01-2014. 12. 31

臺北市勞動檢查處編印

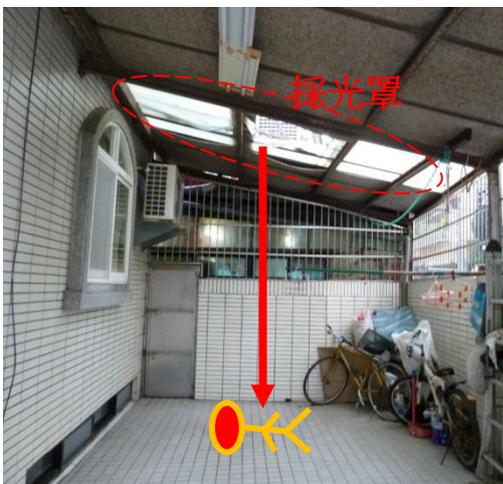
勞工洪○○為億○營造股份有限公司派駐於北投區建築工地之工地負責人，103年10月6日下午1時30分許，洪○○帶著2位泥作工，前往工地鄰房說明因施工造成鄰損而需修復之範圍，洪○○為方便向泥作工說明施作範圍而爬上鄰房1樓的鐵皮屋頂，行經屋頂塑膠採光罩時，因屋頂下方未設置格柵或安全網等防墜設施，導致洪○○（未戴用安全帽）踏穿採光罩後墜落至地面（落距約2.91公尺），經屋主通知消防局將其送醫治療，惟於10月27日仍不治死亡。

說明：罹災勞工踏穿採光罩後墜落至地面。

- 1、 雇主使勞工於易踏穿材料構築之屋頂從事作業時，應先規劃安全通道，於屋架上設置適當強度，且寬度在30公分以上之踏板，並於下方適當範圍裝設堅固格柵或安全網等防墜設施。
- 2、 雇主對於進入營繕工程工作場所作業人員，應提供適當安全帽，並使其正確戴用。
- 3、 雇主應依其事業單位規模、性質，訂定職業安全衛生管理計畫。

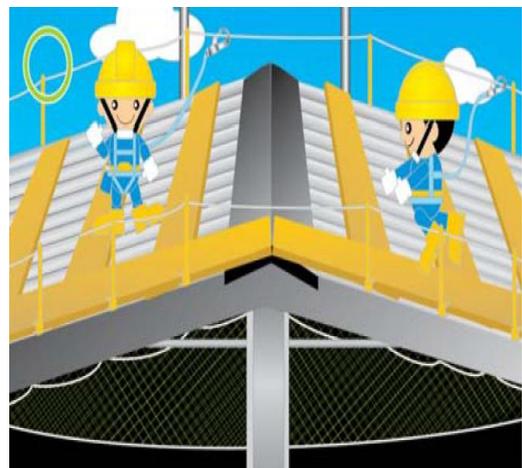
說明：於易踏穿材料構築之屋頂從事作業時，應於屋架上設置適當強度，且寬度在30公分以上之踏板，並於下方適當範圍設置防墜設施。

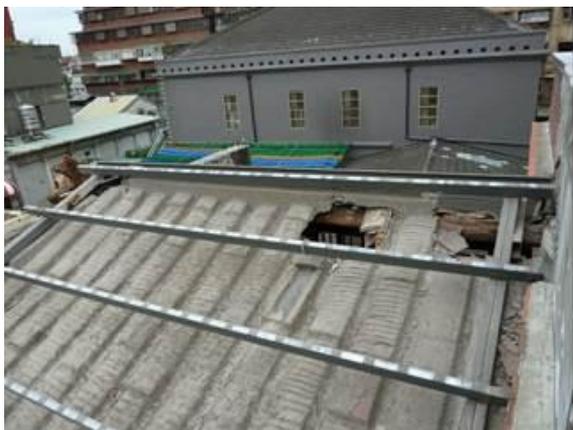
103年11月4日8時23分許，承攬人楊○○所僱勞工林○○（亦即罹災者）獨自1人於工地2樓屋頂從事瓦片拆除作業時，因踏穿屋瓦而墜落至1樓地面（高度約7.2公尺），經緊急送往臺北馬偕紀念醫院治療，仍不治死亡。

說明：勞工於2樓屋頂從事瓦片拆除作業。

- 1、於易踏穿材料構築之屋頂作業時，應先規劃安全通道，於屋架上設置適當強度，且寬度在30公分以上之踏板，並於下方適當範圍裝設堅固格柵或安全網等防墜設施。
- 2、雇主應訂定墜落災害防止計畫。
- 3、雇主應依其事業規模特性，訂定職業安全衛生管理計畫。
- 4、雇主應訂定自動檢查計畫，實施自動檢查。

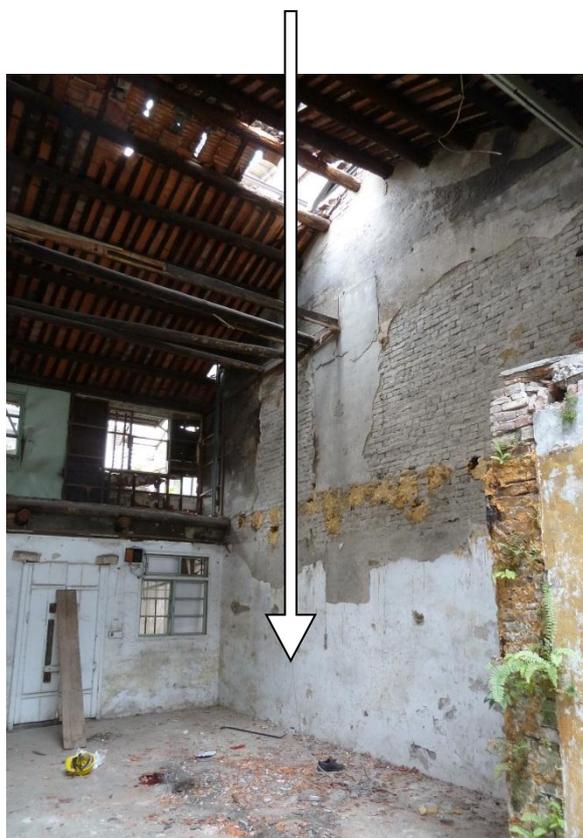
說明：勞工踏穿屋瓦自2樓屋頂墜落至1樓地面（高度約7.2公尺）現場。

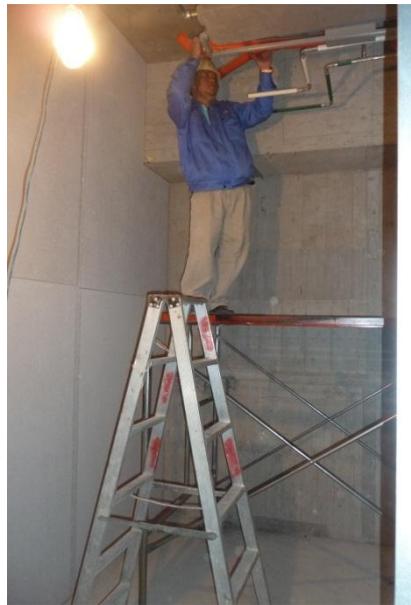
103年12月22日上午11時50分許，勞工方○○（罹災者）於大安區○○○新建裝修工程7樓以施工架（高度約1.7公尺）從事水電管線作業，當其欲從施工架下至地面時，利用一旁之鋁梯作為上下設備，因重心不穩，致合梯倒落而墜落至地面，造成頭部外傷、身體多處骨折及內臟器官受傷，經救護車送往臺北市立聯合醫院仁愛院區治療。

說明：使用合梯作為二工作面之上下設備（目擊者於災害現場模擬）

- 1、雇主不得使勞工以合梯當作二工作面之上下設備使用，應使用符合規定之上下設備。
- 2、雇主應訂定自動檢查計畫，實施自動檢查。
- 3、雇主對新僱勞工或在職勞工於變更工作前，應使其接受適合於各該工作必要之安全衛生教育訓練。

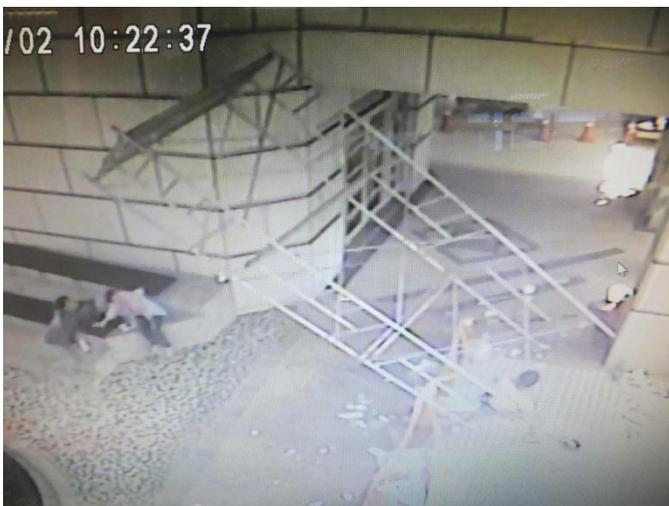
臺北市大安區和平東路某大廈中庭天花板整修工程於103年10月2日上午10時20分許發生一起施工架倒塌致勞工死亡案，罹災者徐〇〇於該大廈擔任總幹事一職。因大廈1樓中庭天花板老舊，故交由漢〇有限公司進行汰換工程，罹災者坐在中庭階梯上察看時，施工人員因施工因素需移動施工架，該搭設之3層移動式施工架（高度約5.3公尺）突然倒塌，擊中罹災者頭部致當場死亡。

說明：施工架倒塌造成罹災者頭顱受創死亡。

- 1、雇主對於施工架之穩定應以斜撐材作適當而充分之支撐。
- 2、雇主對於工作場所有物體飛落之虞，應供給安全帽等防護具，使勞工使用。

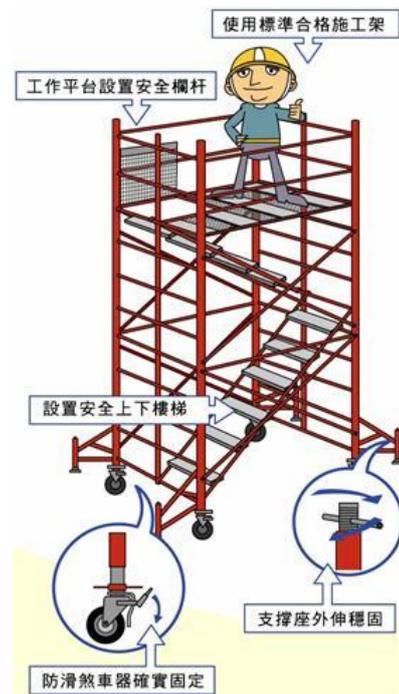
說明：應正確使用合格移動式施工架進作業。

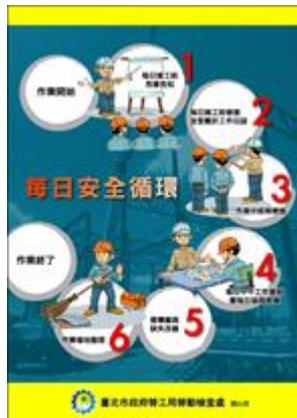
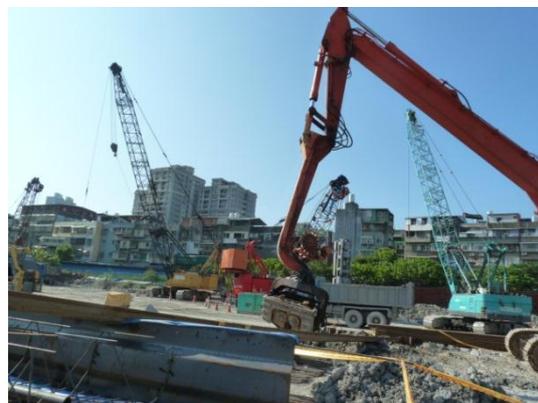
103年10月20日上午11點10分，本市北投區立德路某營建工地發生一起重大職業災害，再承攬人展○工程行所僱勞工李○○等4人於工區進行鋼筋籠電焊作業時，另一側全○企業有限公司正使用營建機械進行鋼板樁打設作業(該兩工作區距離僅約10公尺)，當該營建機械將鋼板樁(長16公尺)夾住並提升至打設點時(已達垂直地面)，夾具突然鬆脫致鋼板樁倒落，而擊中附近作業之罹災勞工李○○頭部(安全帽破裂)，經通報119送至財團法人基督長老教會馬偕紀念醫院淡水分院急救，仍於當日不治死亡。

說明：雇主應依其事業規模、特性，執行工作環境或作業危害之辨識、評估及控制。說明：罹災勞工進行鋼筋籠電焊作業，遭鋼板樁倒塌擊中頭部(安全帽破裂)。

本災害發生肇因於事業單位未辨識、評估工作環境及作業危害，管制營建機械作業範圍，為預防類似案件再發生，可採取以下防災作為：

- 1、事業單位與各級承攬商僱用勞工共同作業時，原事業單位應採取工作之連繫與調整、巡視等防止職業災害之必要事項，切勿因趕工等因素而忽略風險危害評估，應以維持施工安全為首要目標。
- 2、對於就業場所作業之車輛機械，應使駕駛者或有關人員負責執行車輛系營建機械作業時，禁止人員(駕駛者等依規定就位者除外)進入操作半徑內或附近有危險之虞之場所，以降低職業災害發生機率。

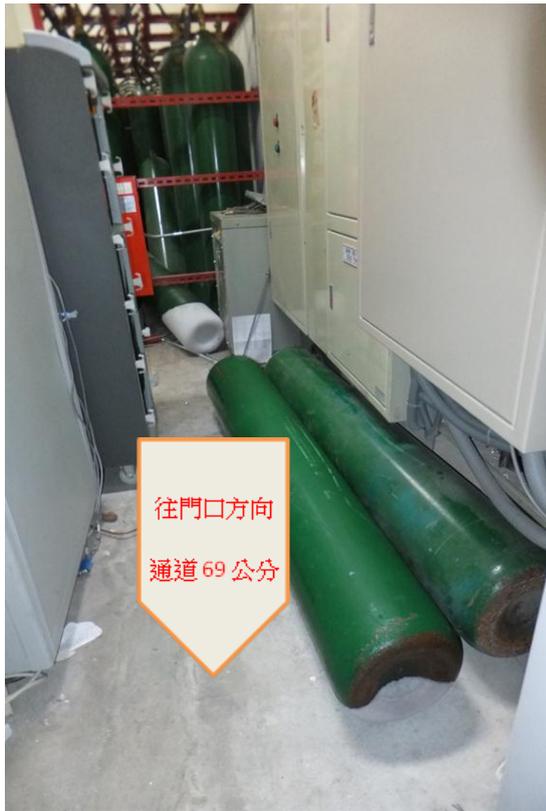
103年11月5日中午過後，勞工吳員與阮員於○○大學推廣教育部地下1樓進行二氧化碳鋼瓶（共46支）秤重作業，因空間狹小，吳員於鋼瓶架下方移動鋼瓶、蓋上保護蓋並將吊秤勾勾住保護蓋吊孔，阮員於鋼瓶架上方操作吊秤使鋼瓶離地1-2公分後照相並告知鋼瓶重量由吳員記錄；當日約14時30分吳員陸續秤重鋼瓶時，阮員突然聽到「碰」的氣體噴發聲音，瞬間一片白霧，吳員疑似吸入高濃度二氧化碳又被傾倒之鋼瓶阻礙逃生通路無法逃走，阮員自鋼瓶架上跌落地面後無法行走，自行爬至會議室外求救。消防局人員搬出10支鋼瓶至會議室始能搶救吳員，經緊急送至仁愛醫院急救後，仍於11月5日16時20分死亡。

說明：鋼瓶貯存區空間狹小且無通風設備，往門口逃生通道僅 69 公分。

- 1、對於高壓氣體容器，不論盛裝或空容器，容器使用時應加固定。
- 2、對於高壓氣體之貯存，應安穩置放並加固定及裝妥護蓋。
- 3、雇主應會同勞工代表訂定適合其需要之安全衛生工作守則，報經勞動檢查機構備查後，公告實施。
- 4、雇主對新僱勞工或在職勞工於變更工作前，應使其接受適於各該工作必要之一般安全衛生教育訓練。
- 5、雇主應訂定自動檢查計畫，實施自動檢查。
- 6、雇主應依其事業規模、特性，訂定職業安全衛生管理計畫。
- 7、消防安全設備設置之裝置、檢修未由消防設備師或消防設備士為之。

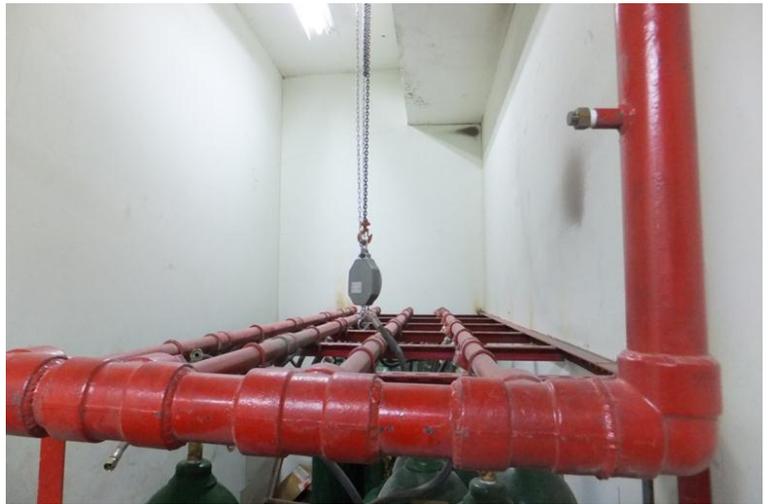
說明：安裝之吊秤，下方為鋼瓶存放區，共存放 46 支二氧化碳鋼瓶。

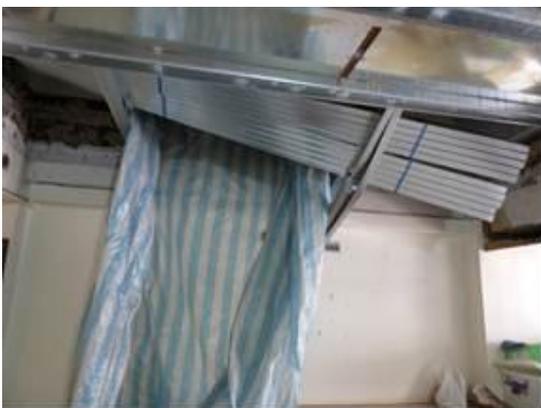
103年10月31日上午12時0分許，劉姓勞工（罹災者）於松山區八德路4段某裝修工程從事輕質樓板作業時，當時輕質樓板尚未固定完成，罹災者即攀爬至輕質樓板上作業，此時樓板因無法承受罹災者之重量而倒塌，造成罹災者自輕質樓板上墜落地面，墜落時左手腕遭槽型鋼割傷，經送往國軍松山醫院治療，當日已返回工作場所繼續作業。

說明：輕質樓板尚未固完成，罹災者即攀爬至輕質樓板上作業。

- 1、 雇主使勞工於構造物有發生倒塌、崩塌之虞之場所作業時，應有防止發生倒塌、崩塌之設施。
- 2、 雇主對於進入營繕工程工作場所作業人員，應提供適當安全帽，並使其正確戴用。
- 3、 高度2公尺以上之工作場所，應訂定墜落災害防止計畫。
- 4、 雇主應依其事業規模特性，設置安全衛生管理人員。
- 5、 雇主對新僱勞工或在職勞工於變更工作前，應使其接受適於各該工作必要之安全衛生教育訓練。

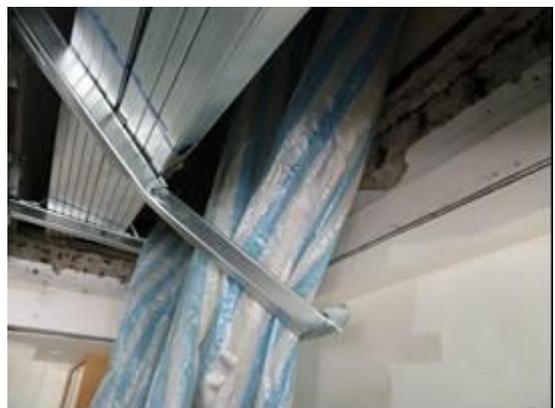
說明：樓板因無法承受罹災者之重量而倒塌，造成罹災者自輕質樓板上墜落地面。

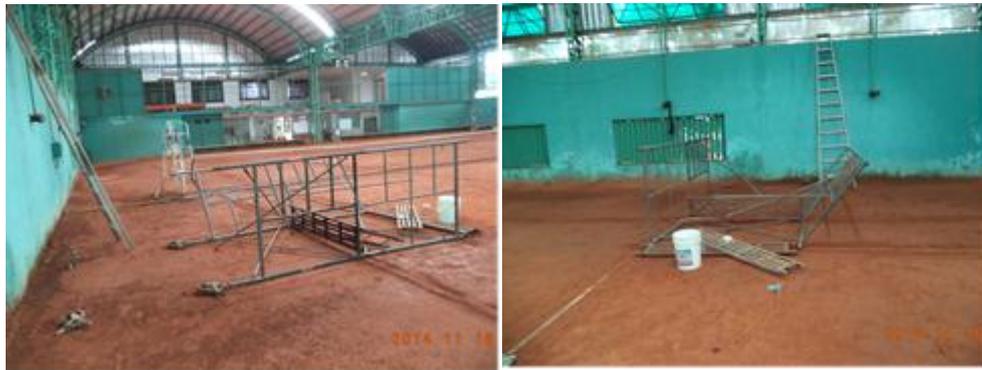
103年11月16日約16時領班宋員率勞工蔡員及陳員於某網球場進行投光燈維修作業，現場設有2層臨時施工架(約3.4公尺)，因高度不夠，外加合梯於施工架上方，確認輪子固定後開始作業；蔡員爬上合梯(3公尺)更換燈泡時(陳員以手撐住合梯)，感覺施工架會晃動，俟工作人員置地面後，重新調整施工架位置並固定4個輪子後，蔡員等2人繼續維修。燈泡更換後，宋員經打開電源確認更換後之燈泡不亮，指派蔡員再上去進行燈座拆除檢查，蔡員表示不知如何拆除，改由宋員進行拆除作業。

宋員爬上臨時施工架上之合梯(共約6.1公尺高)配戴有安全帽及安全帶，蔡員及陳員二人無配戴安全防護具，但一起手撐合梯，當宋員拆解螺絲檢查燈座時，忽然聽到蔡員大叫鷹架要倒，一時施工架上重心偏離應聲倒下，宋員高掛於網球場支架上，蔡員及陳員自臨時施工架上倒落地面，送醫治療。

說明：施工架結構鬆脫

- 1、使用國家標準CNS4750型式之施工架，應符合國家標準同等以上之規定；其他型式之施工架，其構材之材料抗拉強度、試驗強度及製造，應符合國家標準CNS4750同等以上之規定。
- 2、前述設置之施工架，於提供使用前應確認符合規定，並於明顯易見之處明確標示。
- 3、裝有腳輪之移動式施工架，勞工作業時，其腳部應以有效方法固定之；勞工於其上作業時，不得移動施工架。
- 4、前述施工架構件之連接部分或交叉部分，應以適當之金屬附屬配件確實連接固定，並以適當之斜撐材補強。
- 5、對於在高度二公尺以上之高處作業，勞工有墜落之虞者，應使勞工確實使用安全帶、安全帽及其他必要之防護具或採安全網等措施。

- 6、對於高度二公尺以上之屋頂、鋼樑、開口部分、階梯、樓梯、坡道、工作台、擋土牆、擋土支撐、施工構台、橋樑墩柱及橋樑上部結構、橋台等場所作業，勞工有遭受墜落危險之虞者，應於該處設置護欄、護蓋或安全網等防護設備。
- 7、雇主不得使勞工在施工架上使用梯子、合梯或踏凳等從事作業。
- 8、雇主對營造工程之施工架及施工構台，應就架材之損傷、安裝狀況，每週定期實施檢查一次。
- 9、雇主對營造工程之施工架及施工構台，應就立柱、橫檔、踏腳桁等之固定部分，接觸部分及安裝部分之鬆弛狀況，每週定期實施檢查一次。
- 10、雇主對營造工程之施工架及施工構台，應就固定材料與固定金屬配件之損傷及腐蝕狀況，每週定期實施檢查一次。

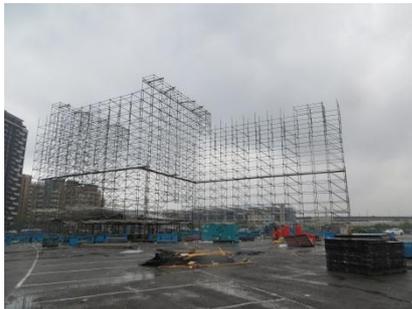
說明：案發地點臨時性建築物（舞臺雷爾架）。

- 1、雇主對於在高度2公尺以上之高處作業，勞工有墜落之虞者，應使勞工確實使用安全帶防護具。
- 2、事業單位與承攬人、再承攬人分別僱用勞工共同作業時，原事業單位應採取：(1)設置協議組織，並指定工作場所負責人，擔任指揮、監督及協調之工作。(2)工作之連繫與調整。(3)工作場所之巡視等必要措施。(4)相關承攬事業間之安全衛生教育之指導及協助。
- 3、雇主對勞工應施以從事工作與預防災變所必要之安全衛生教育及訓練。
- 4、雇主應依本法及相關規定會同勞工代表訂定適合其需要之安全衛生工作守則，報經勞動檢查機構備查後，公告實施。

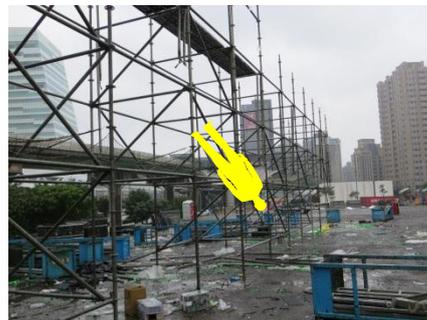
103年12月7日18時50分許，再承攬人勞工洪○○進行舞臺雷爾架之拆除作業，約在第2層位置作業，研判當時洪員未確實鉤掛安全帶，致移動時從架上跌落至地面（落距約為2~3公尺），經現場人員通報119送往內湖三軍總醫院內湖院區急救。

說明：洪員約在第2層位置作業，研判當時洪員未確實鉤掛安全帶，致移動時從架上跌落至地面（落距約為2~3公尺）。

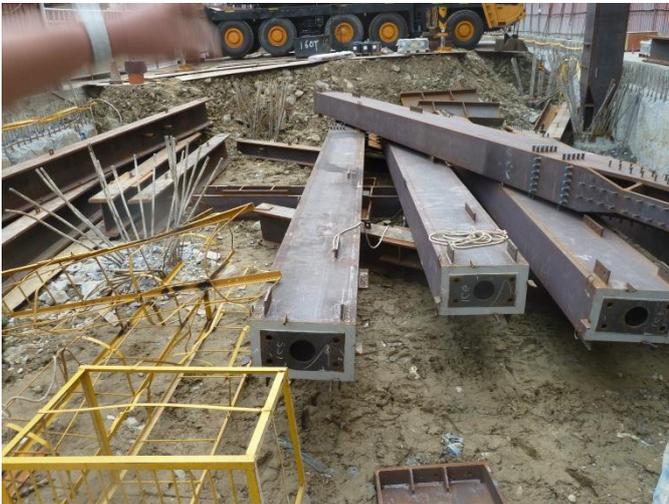
103年12月3日上午11時許，竝○企業有限公司所僱勞工陳○○於臺北市復興南路某建築工地從事鋼構組立作業，當其於指揮吊車司機將板車上之鋼柱吊放至工地時，因工地鋪面不平整導致其移動時跌倒受傷，造成陳員左手骨折及左腳扭傷，經消防局將其送醫治療。

說明：災害發生現場。

- 1、雇主對於勞工工作場所之通道、地板、階梯，應保持不致使勞工跌倒、滑倒、踩傷等之安全狀態，或採取必要之預防措施。
- 2、雇主應依其事業單位規模、性質訂定職業安全衛生管理計畫。
- 3、雇主應訂定自動檢查計畫實施自動檢查。

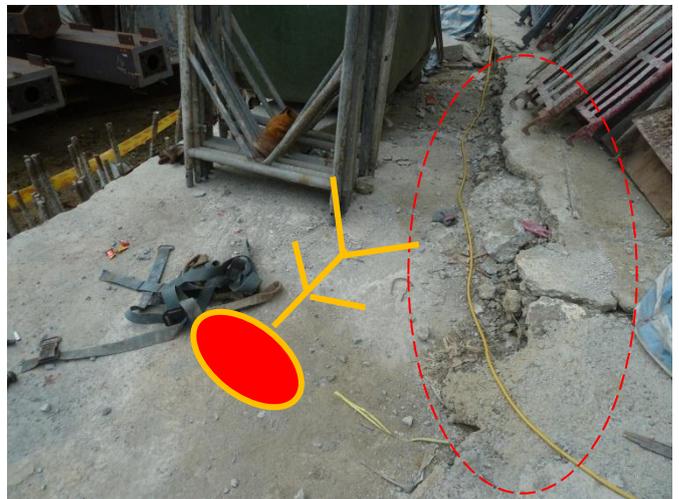
說明：災害發生現場，鋪面有高低落差。

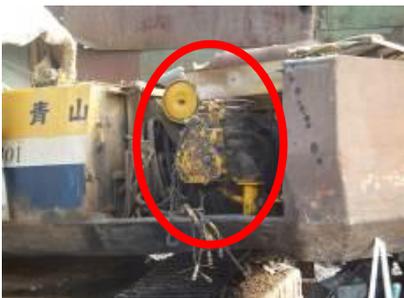
說明：現場挖土機欲修理之引擎幫浦。

- 1、雇主對於車輛系營建機械之修理或附屬裝置之安裝、拆卸等作業時，應就該作業指定專人負責，決定作業順序並指揮作業。
- 2、雇主應按其規模設置職業安全衛生人員。
- 3、雇主應依其事業單位之規模、性質，訂定職業安全衛生管理計畫；並設置安全衛生組織、人員，實施安全衛生管理及自動檢查。
- 4、雇主對新僱勞工或在職勞工於變更工作前，應使其接受適於各該工作必要之一般安全衛生教育訓練。
- 5、雇主應依職業安全衛生法及有關規定會同勞工代表訂定適合其需要之安全衛生工作守則，報經勞動檢查機構備查後，公告實施。

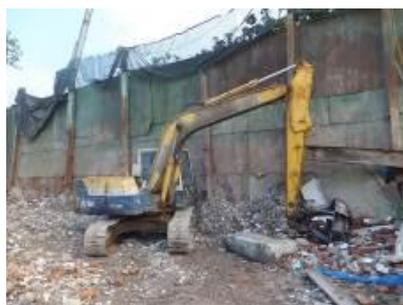
103年12月10日10時許，潘○○（自營作業者）至安○廢棄物清理有限公司經營之資源回收場維修挖土機引擎，當時潘○○請安○廢棄物清理有限公司勞工簡○○操作另一臺夾具挖斗機械欲將挖土機之引擎幫浦夾吊出來，簡○○此時離開操作駕駛座要跟潘○○聯絡時，衣服勾到機械轉盤操作桿，造成夾具挖斗偏移而撞擊潘○○，導致潘○○肋骨斷裂並插入肺部以及肩胛骨碎裂，經現場作業員工通報119後送往三軍總醫院內湖院區急救。

說明：當時簡○○操作另一臺夾具挖斗機械欲將挖土機之引擎幫浦夾吊出來。

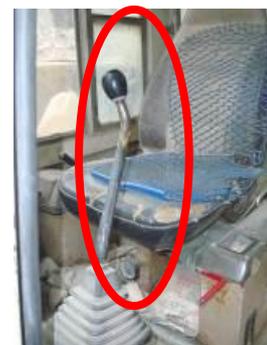
說明：夾具挖斗機械駕駛座內之機械轉盤操作桿。

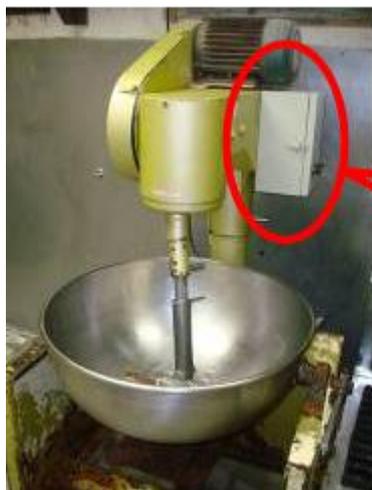
103年11月21日10時許，美○○股份有限公司勞工王○○使用麵粉攪拌機作業時，因右手伸入麵團中，使得衣袖被攪拌棒捲入，造成右手臂隨攪拌棒順時鐘方向旋轉而發生骨折，經現場作業員工通報119後送往三軍總醫院內湖院區急救。

說明：現場王員使用之麵粉攪拌機械。

- 1、雇主對於使用動力運轉之機械，具有顯著危險者，應於適當位置設置有明顯標誌之緊急制動裝置，立即遮斷動力並與制動系統連動，能於緊急時快速停止機械之運轉。
- 2、雇主應依其事業單位之規模、性質，訂定職業安全衛生管理計畫；並設置安全衛生組織、人員，實施安全衛生管理及自動檢查。
- 3、雇主對新僱勞工或在職勞工於變更工作前，應使其接受適於各該工作必要之一般安全衛生教育訓練。
- 4、雇主應依職業安全衛生法及有關規定會同勞工代表訂定適合其需要之安全衛生工作守則，報經勞動檢查機構備查後，公告實施。
(撰稿人 梁蘊華檢查員1031210)

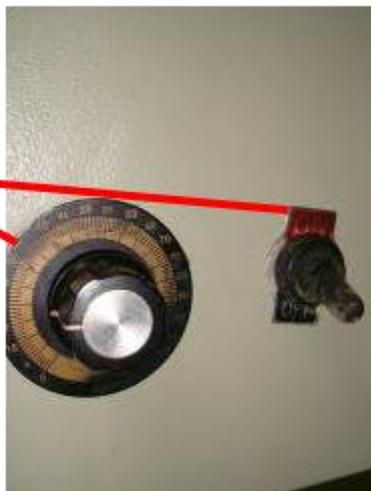
說明：麵粉攪拌機械設備未設置緊急制動裝置(僅於右側設置電源啟動開關及轉速控制鈕)。

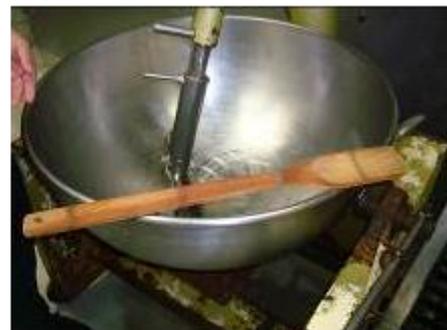
說明：使用手工具(攪拌棒)作輔助攪拌，避免人員將手伸入攪拌之麵糰中，亦可防止被捲危害發生。

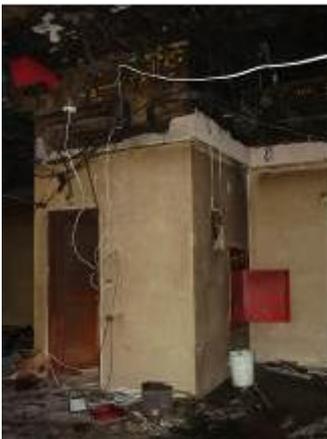
103年11月3日11時許臺北市士林區承德路○段○號B1增設室內消防栓箱(含配件全)工程之承攬人津○消防實業有限公司所僱勞工王○○使用直流電焊機從事消防管電焊補強作業時，因電焊火花噴濺至天花板之隔音棉，造成隔音棉燃燒並導致部分燃燒火花燒傷王員臉頰、左右手及腳踝等部位，現場作業人員見狀立即使用滅火器欲撲滅火勢，但因B1地下室為密閉空間，上方天花板火勢造成濃煙迅速漫延導致人員撲滅火勢困難，經通報119後由本市消防局至現場撲滅火勢，並將王員送至財團法人馬偕紀念醫院台北院區急救。

說明：現場火災後之情況。

- 1、雇主對於勞工以電焊，氣焊從事熔接，熔斷等作業時，應置備安全面罩，防護眼鏡及防護手套等，並使勞工確實戴用。
- 2、雇主應按其規模設置職業安全衛生人員。
- 3、雇主應依其事業單位之規模、性質，訂定職業安全衛生管理計畫；並設置安全衛生組織、人員，實施安全衛生管理及自動檢查。
- 4、雇主對新僱勞工或在職勞工於變更工作前，應使其接受適於各該工作必要之一般安全衛生教育訓練。
- 5、雇主應依職業安全衛生法及有關規定會同勞工代表訂定適合其需要之安全衛生工作守則，報經勞動檢查機構備查後，公告實施。
(撰稿人：梁蘊華1031124)

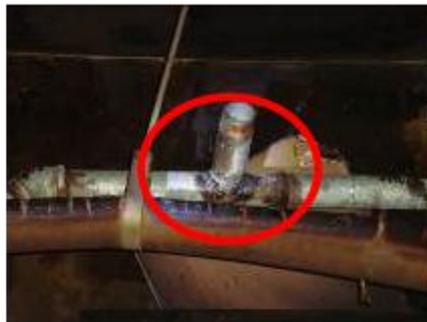
說明：王員當時施作消防管電焊補強之管線。

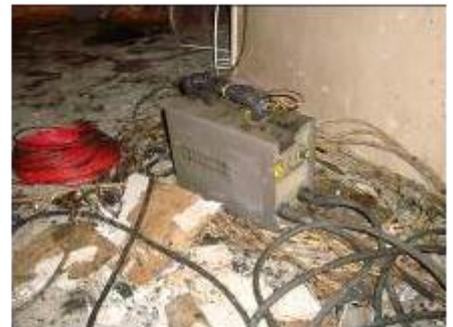
說明：王員當時使用之直流電焊機。
