## 臺北市職業災害案實錄彙編

### 第45期

2020.4.1-2020.6.3

臺北市勞動檢查處編印

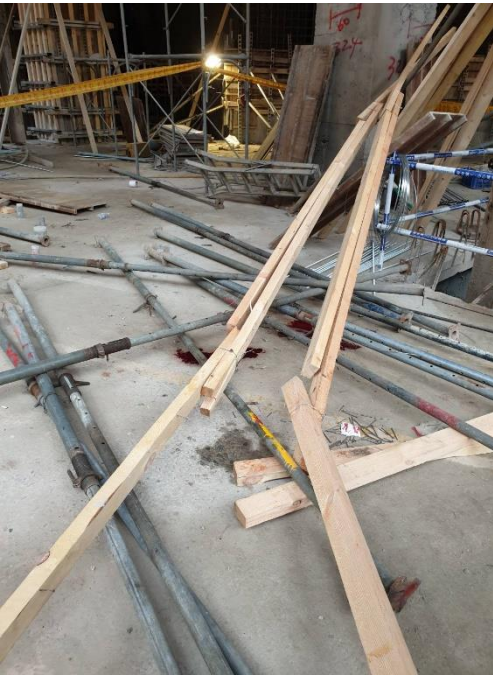
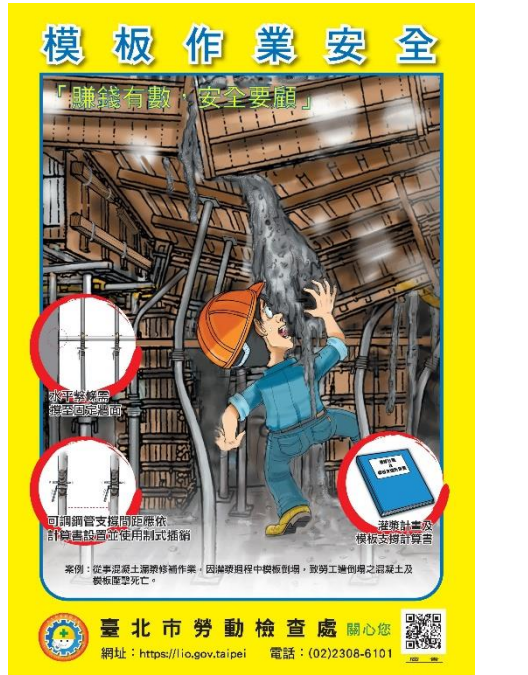
| <p>說 明</p> | <p>案發時進行地下3樓樑底模板支撐作業，因未設置水平繫條，以防止支柱移位。此外，對於使用鋼管支柱時與貫材亦未妥為連結固定，使得樑底之模板支撐整體不穩定，導致罹災者作業時觸碰而倒塌後被撞傷。</p> |

(一)對於模板支撐組配、拆除作業，應指定模板支撐作業主管於作業現場辦理下列規定事項：一、決定作業方法，指揮勞工作業。二、實施檢點，檢查材料、工具、器具等，並汰換其不良品。三、監督勞工確實使用個人防護具。四、確認安全衛生設備及措施之有效狀況。五、其他為維持作業勞工安全衛生所必要之措施。(營造安全衛生設施標準第133條第1項暨職業安全衛生法第6條第1項)。

(二)雇主以可調鋼管支柱為模板支撐之支柱時，應依下列規定辦理：二、高度超過3.5公尺者，每隔2公尺內設置足夠強度之縱向、橫向之水平繫條，並與牆、柱、橋墩等構造物或穩固之牆模、柱模等妥實連結，以防止支柱移位。四、上端支以樑或軌枕等貫材時，應置鋼製頂板或托架，並將貫材固定其上。(營造安全衛生設施標準第135條第1項第2、4款暨職業安全衛生法第6條第1項)。

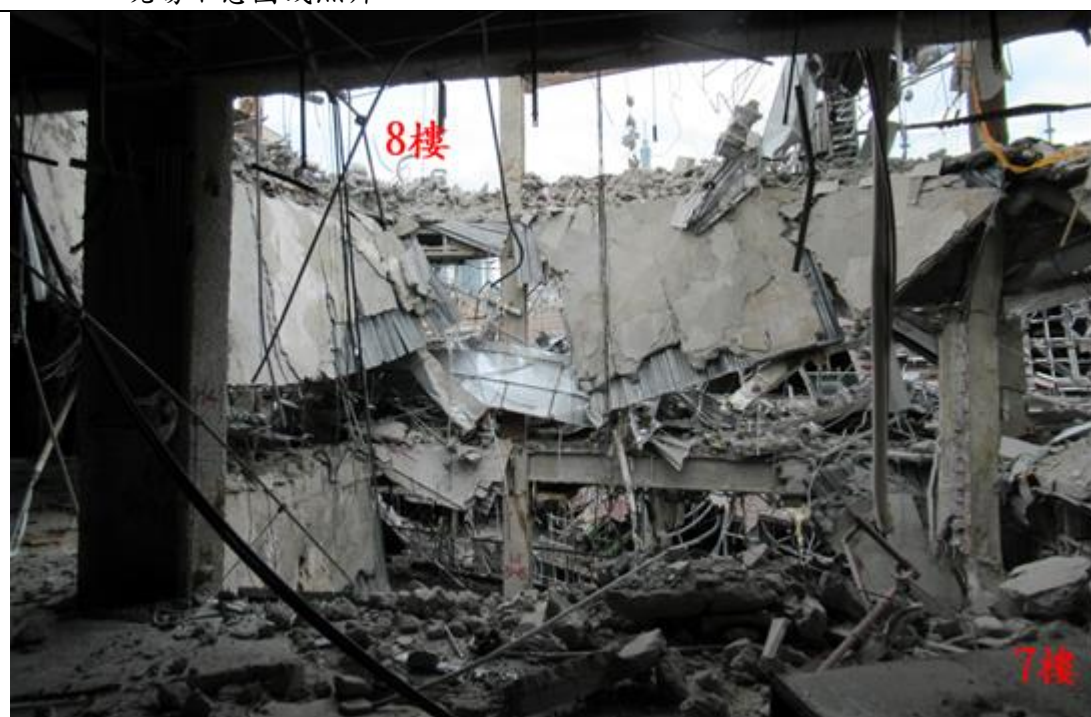
說明一

從7樓往8樓拍攝樓板及鋼樓梯坍塌處。

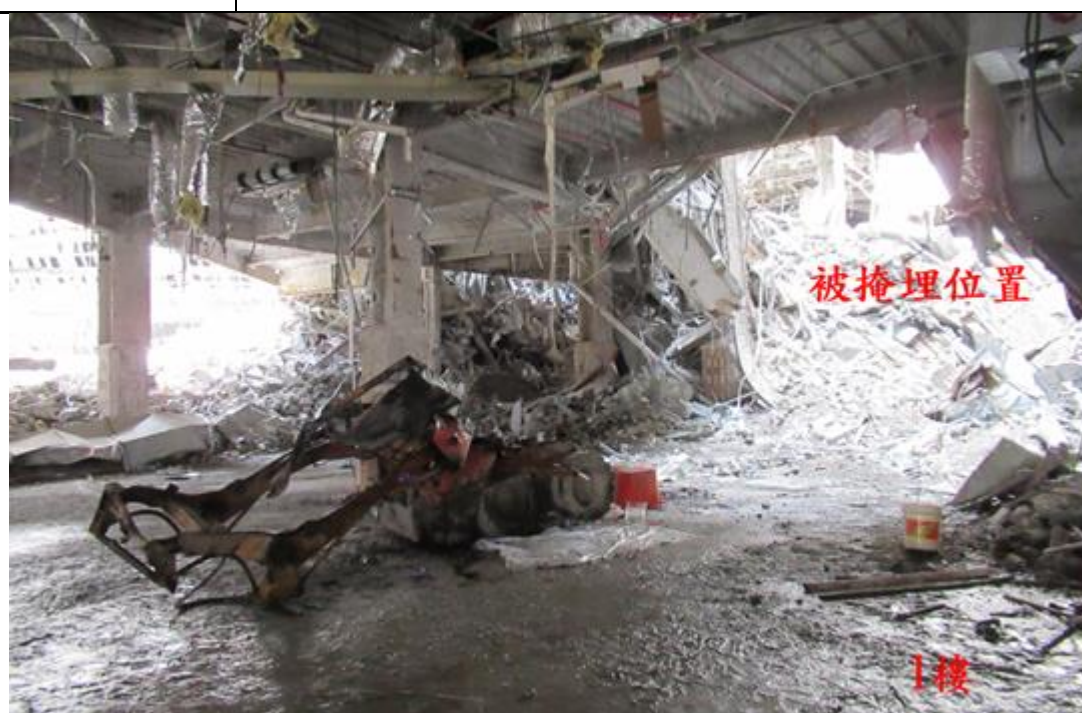
說明二

罹災者於1樓開鑿土機(小山貓)，遭鋼樑、石塊水泥重壓車體嚴重扭曲變形。

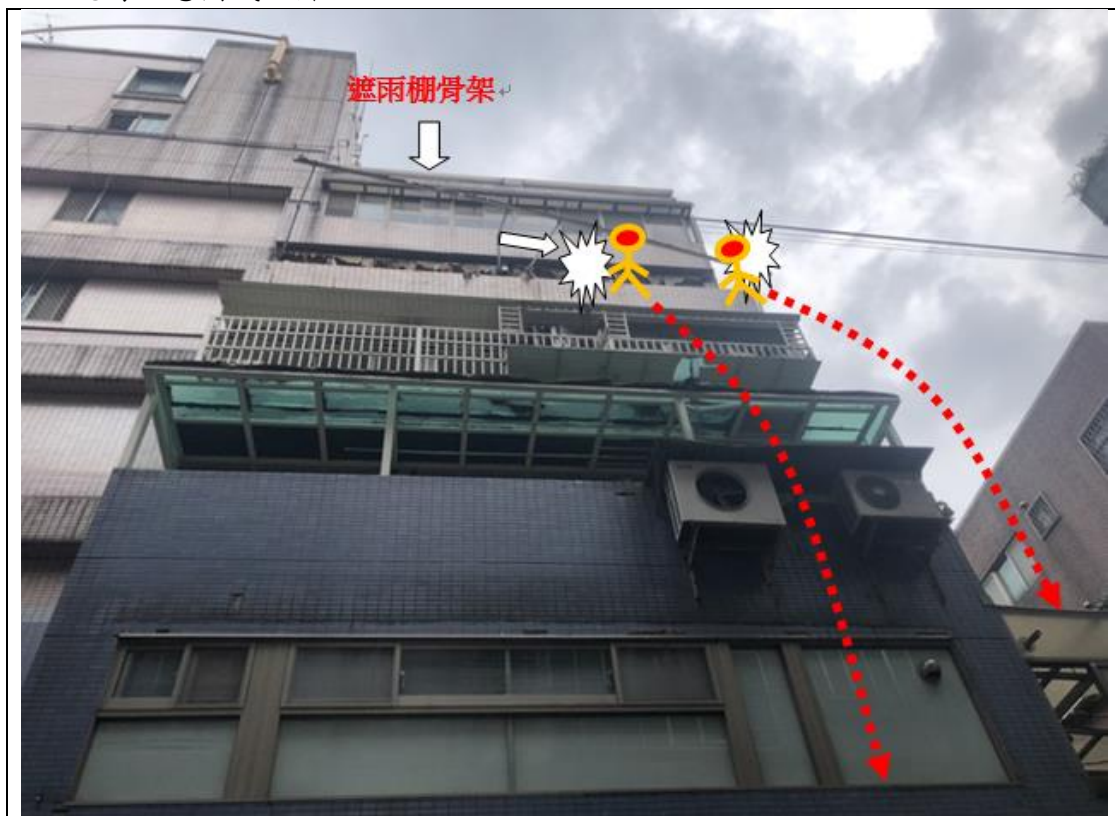
說明一

勞工從事遮雨棚拆除作業發生墜落致1死1傷職業災害。

（一）雇主對於在高度2公尺以上之高處作業，勞工有墜落之虞者，應使勞工確實使用安全帶、安全帽及其他必要之防護具，但經雇主採安全網等措施者，不在此限。（職業安全衛生設施規則第281條第1項暨職業安全衛生法第6條第1項第1款）

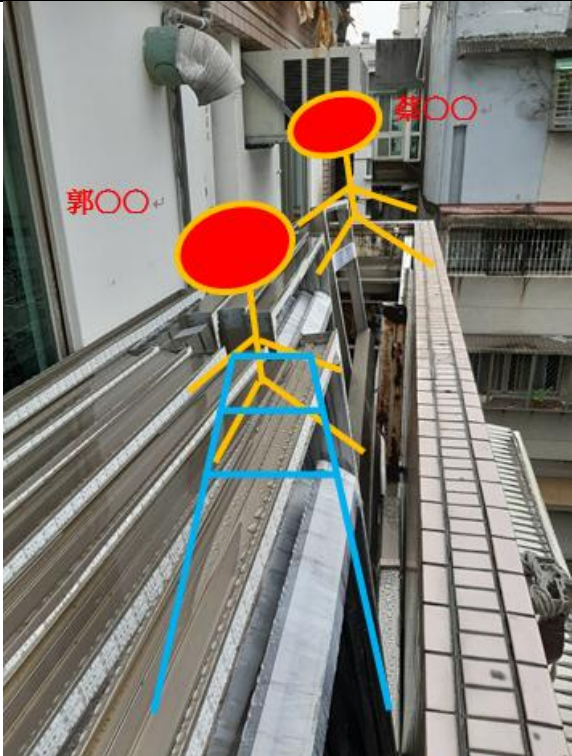
| <p>說明二</p> | <p>勞工從事遮雨棚拆除作業發生墜落受傷職業災害。</p> | |

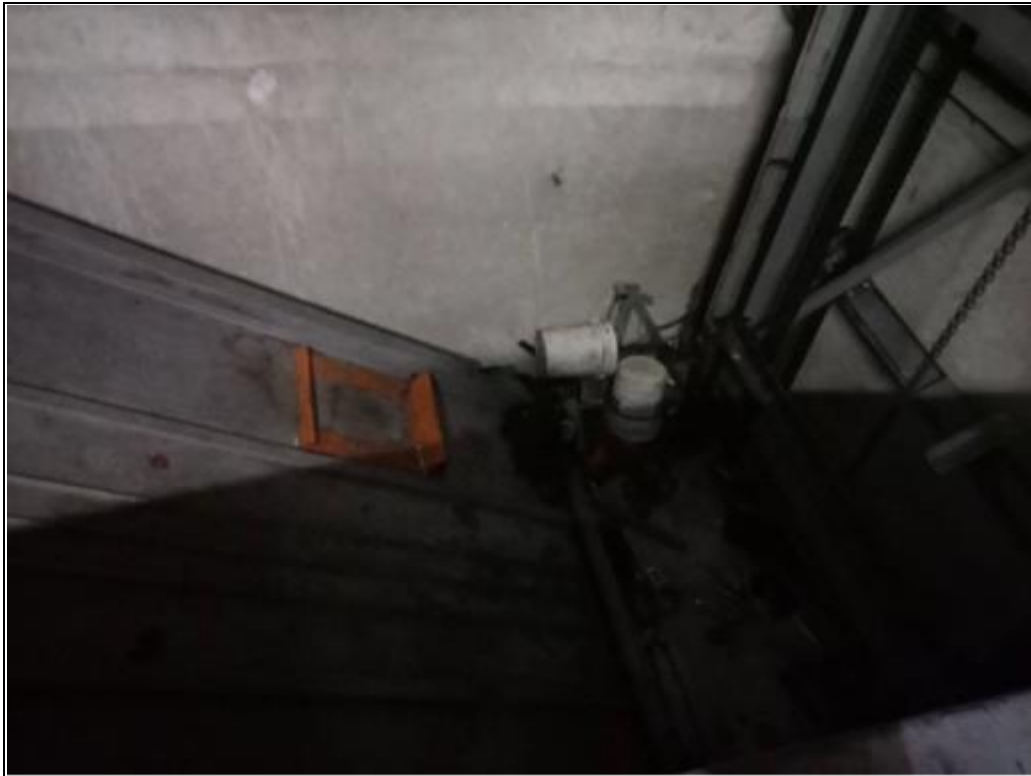
說明二

勞工墜落處。

對於在高度在二公尺以上之處所進行作業，勞工有墜落之虞者，未以架設施工架或其他方法設置工作台。(職業安全衛生設施規則第225條第1項暨職業安全衛生法第6條第1項)。

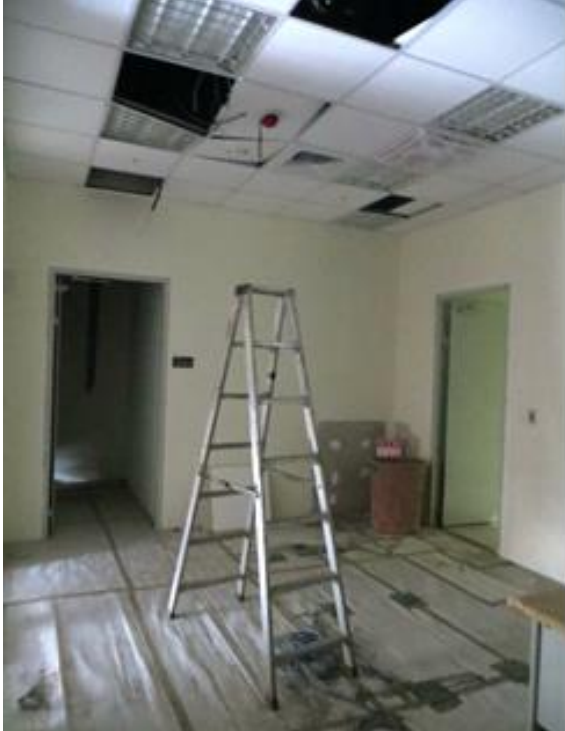
| <p>說明 一</p> | <p>張罹災者使用超過2公尺以上合梯進行高處作業而受傷。</p> | |

- (一) 對於在高度在2公尺以上之處所進行作業，勞工有墜落之虞者，應以架設施工架或其他方法設置工作台。(職業安全衛生設施規則第225條第1項暨職業安全衛生法第6條第1項)。
- (二) 雇主應依規模訂定職業安全衛生管理計畫。(職業安全衛生管理辦法第12條之1第1項第6款暨職業安全衛生法第23條第1項)。
- (三) 雇主使勞工從事營造作業時，應就規定事項，使該勞工就其作業有關事項實施檢點。(職業安全衛生管理辦法第67條第1項暨職業安全衛生法第23條第1項)。
- (四) 事業單位與承攬人分別僱用勞工共同作業時，為防止職業災害，原事業單位應採取下列必要措施：二、工作之連繫與調整。三、工作場所之巡視。四、相關承攬事業間之安全衛生教育之指導及協助。(職業安全衛生法第27條第1項第2、3、4款)。
- (五) 雇主對新僱勞工或在職勞工於變更工作前，應使其接受適於各該工作必要之一般安全衛生教育訓練。(職業安全衛生教育訓練規則第16條第1項暨職業安全衛生法第32條第1項)
- (六) 雇主應依本法及相關規定會同勞工代表訂定適合其需要之安全衛生工作守則，報經勞動檢查機構備查後，公告實施。(職業安全衛生法第34條第1項)

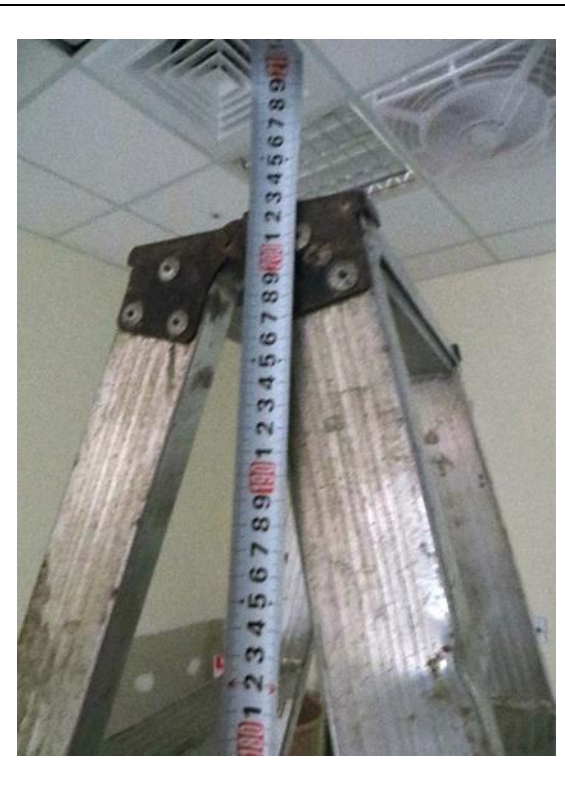
| <p>說明 二</p> | <p>合梯高度超過2公尺。</p> | |

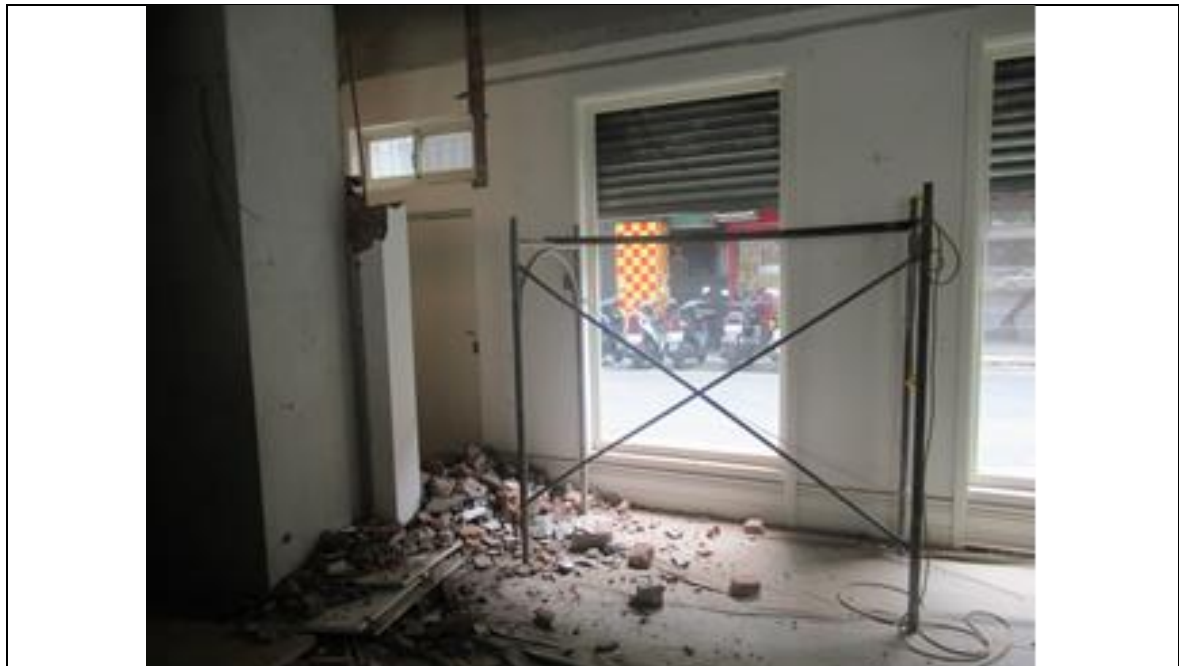
說明 一

災害發生現場使用之施工架。

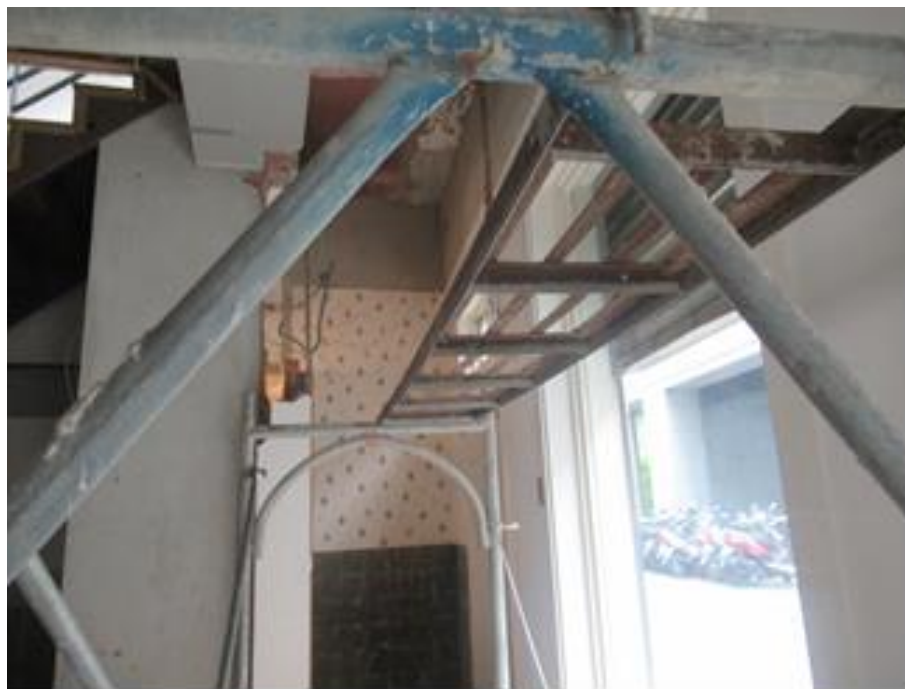
說明 二

災害發生現場使用之施工架。

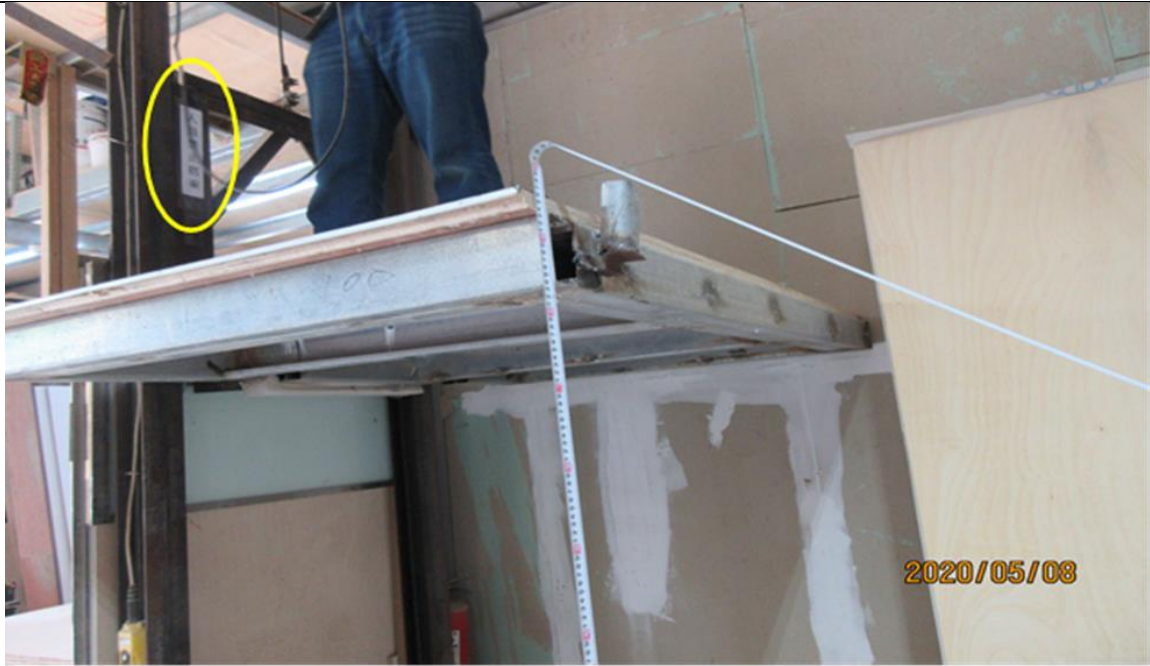
| | <p>說明一 量測陳罹災者從升降機墜落地面之高度為2公尺，升降機邊緣開口未依規定設置護欄，另升降機現場貼有禁止人員搭乘之標語。</p> |

(一)雇主對於高度在2公尺以上之工作場所邊緣及開口部分，勞工有遭受墜落危險之虞者，應設有適當強度之護欄、護蓋等防護設備。(職業安全衛生設施規則第224條第1項暨職業安全衛生法第6條第1項)

(二)雇主對於設計上專供載貨用之升降機，不得搭載人員。(起重升降機具安全規則第78條暨職業安全衛生法第6條第1項)

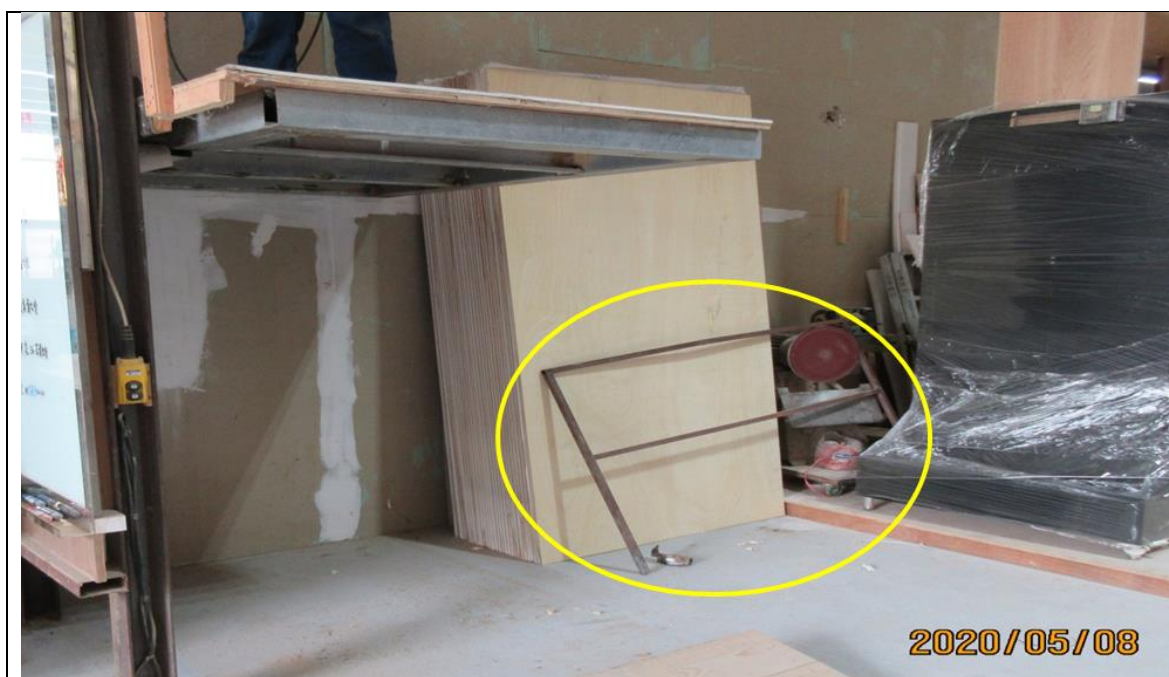
說明二

原升降機一側設置護欄，陳罹災者墜落時被擠壓一同掉落地面之現場相片。

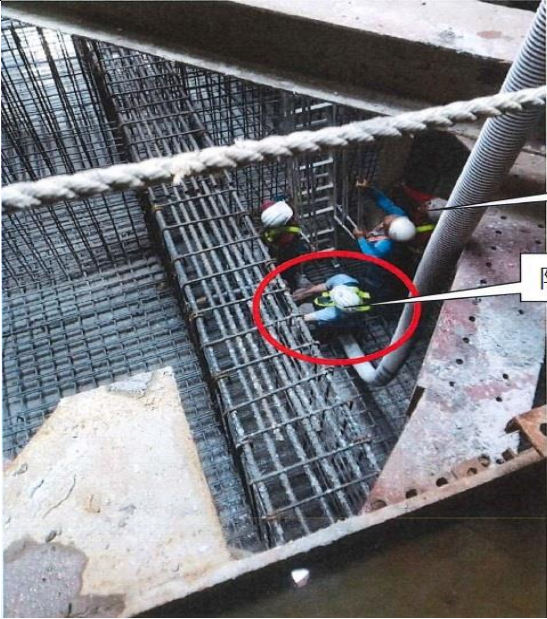
| <p>說明一</p> | <p>人員墜落現場。</p> |

對於高度二公尺以上之屋頂、鋼樑、開口部分、階梯、樓梯、坡道、工作臺、擋土牆、擋土支撐、施工構臺、橋樑墩柱及橋樑上部結構、橋臺等場所作業，勞工有遭受墜落危險之虞者，應於該處設置護欄、護蓋或安全網等防護設備。(營造安全衛生設施標準第19條第1項暨職業安全衛生法第6條第1項)

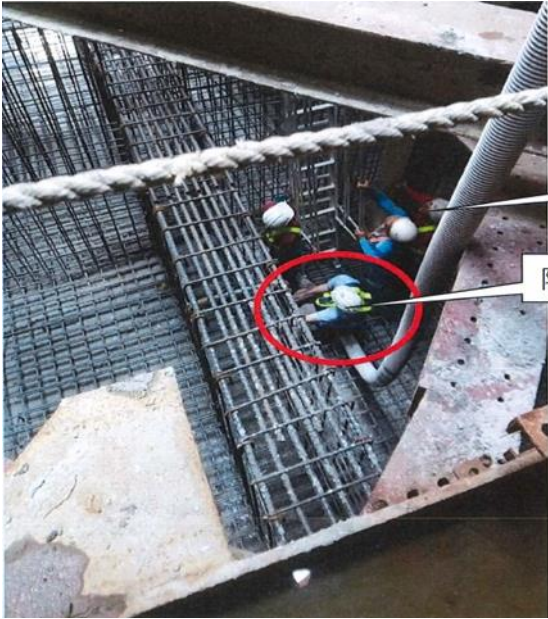
| <p>說明二</p> | <p>人員墜落現場圖。</p> |

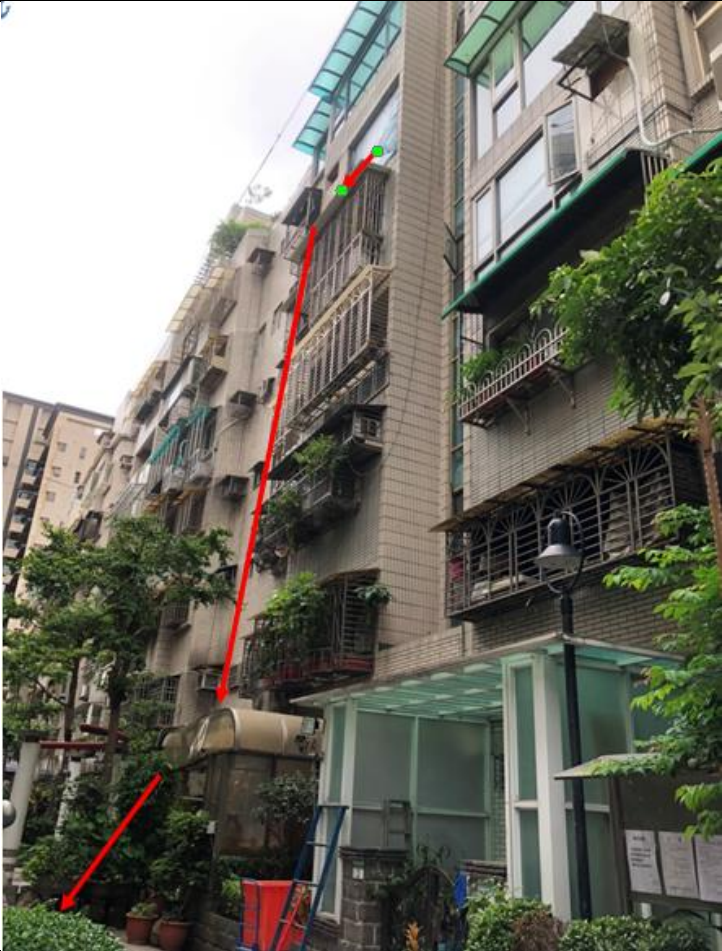
| 說 明 一 | 罹災者先撞擊5樓雨遮，接著墜落到1樓雨遮，最後跌至地面。 |

(一)對於在高度2公尺以上之高處作業，勞工有墜落之虞者，應使勞工確實使用安全帶、安全帽及其他必要之防護具。或採安全網等措施。（職業安全衛生設施規則第281條第1項暨職業安全衛生法第6條第1項第5款）。

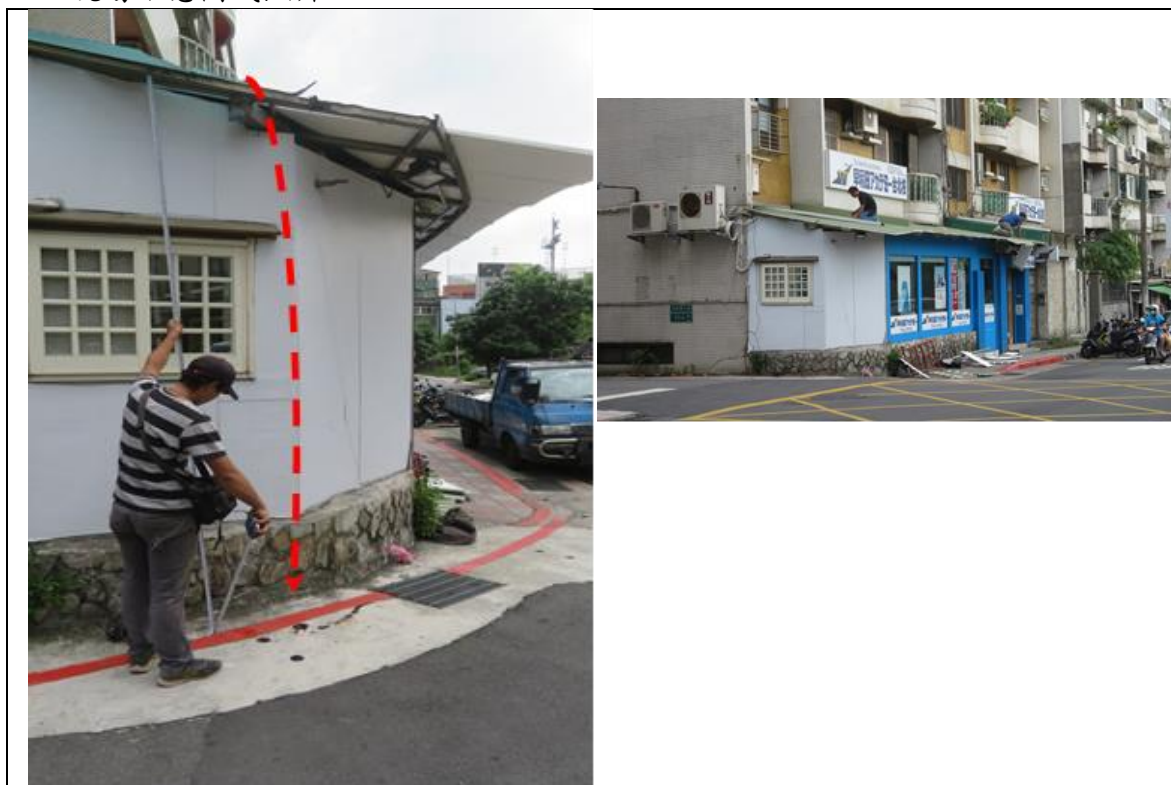
說明一

周罹災者自1樓屋頂墜落至地面(落距3.3公尺)，導致右膝骨折及右額撕裂傷。

(二)雇主對於高度2公尺以上之屋頂、鋼樑、開口部分、階梯、樓梯、坡道、工作臺、擋土牆、擋土支撐、施工構臺、橋樑墩柱及橋樑上部結

構、橋臺等場所作業，勞工有遭受墜落危險之虞者，應於該處設置護欄、護蓋或安全網等防護設備。（營造安全衛生設施標準第19條第1項暨職業安全衛生法第6條第1項第5款）

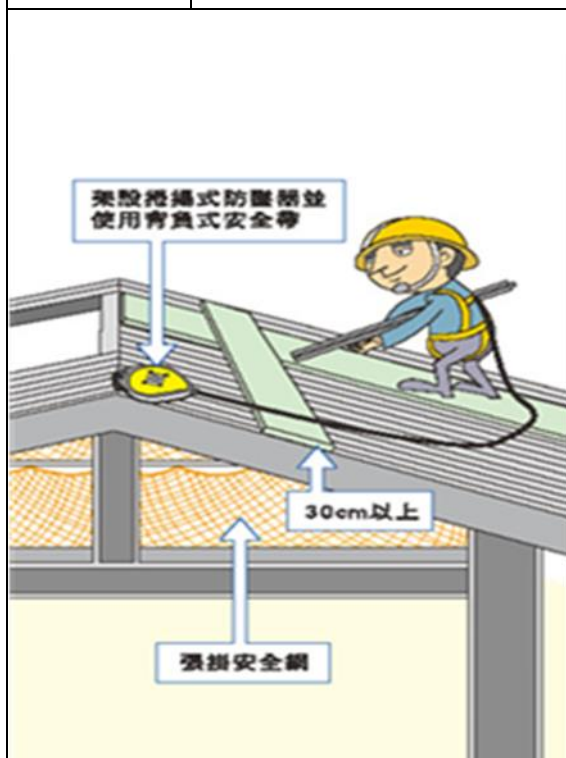
說明二

雇主對於屋頂修繕作業場所，應依規定設置適當之防護設備。

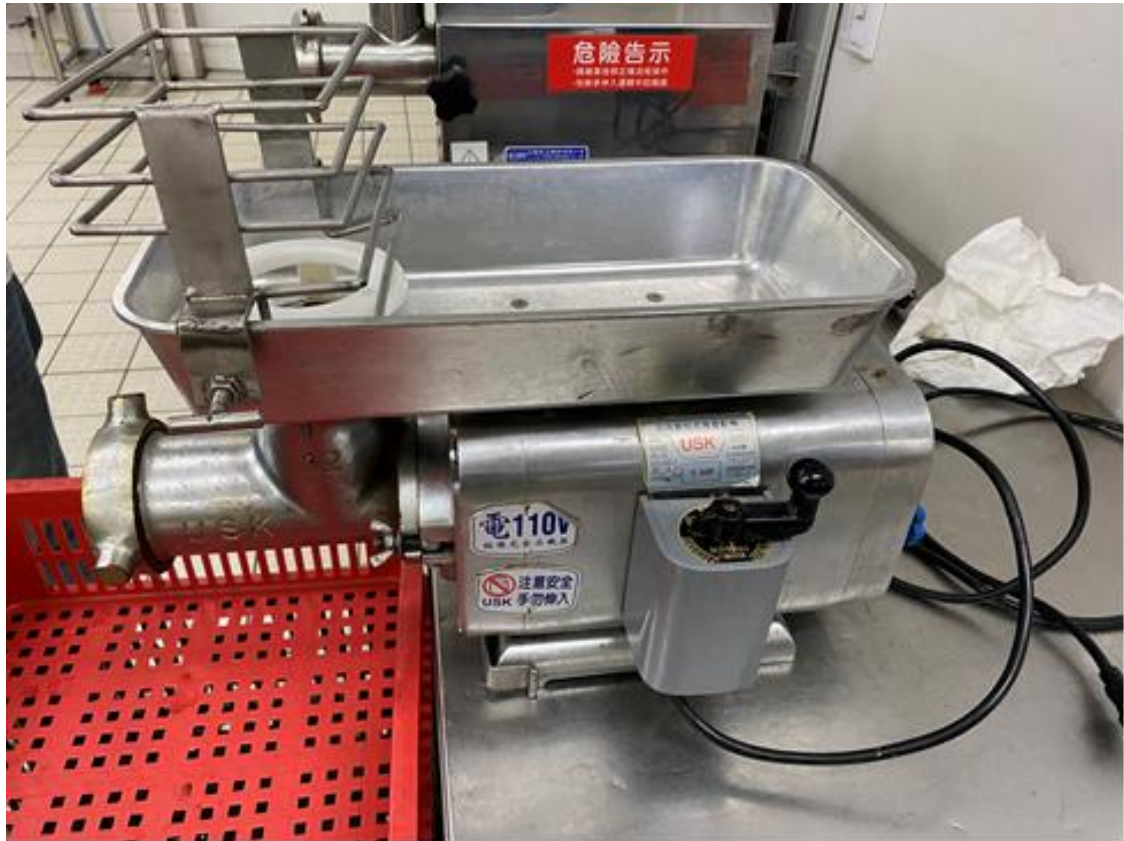
說明一

- 1.圖為現場使用絞肉機（護罩為職災發生後才加裝）。
- 2.罹災者使用絞肉機執行絞肉工作，於調整時未確實停止機械運轉即進行作業，造成右手食指遭絞肉機捲入。

對於機械之掃除、上油、檢查、修理或調整有導致危害勞工之虞者，應停止相關機械運轉及送料。為防止他人操作該機械之起動等裝置或誤送料，應採上鎖或設置標示等措施，並設置防止落下物導致危害勞工之安全設備與措施。（職業安全衛生設施規則第57條第1項暨職業安全衛生法第6條第1項第1款）

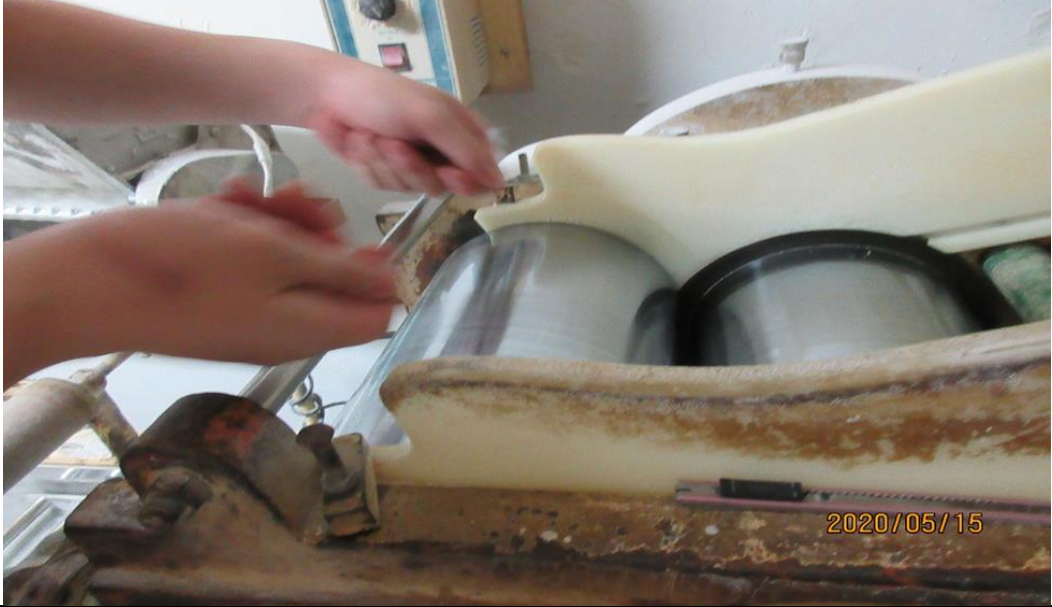
| <p>說明 一</p> | <p>黃罹災者將麵皮放入兩滾筒間(機器為斷電停機狀態)之模擬相片。</p> |

(一) 雇主對於機械之原動機、轉軸、齒輪、帶輪、飛輪、傳動輪、傳動帶等有危害勞工之虞之部分，應有護罩、護圍、套胴、跨橋等設備。(職業安全衛生設施規則第43條第1項暨職業安全衛生法第6條第1項)

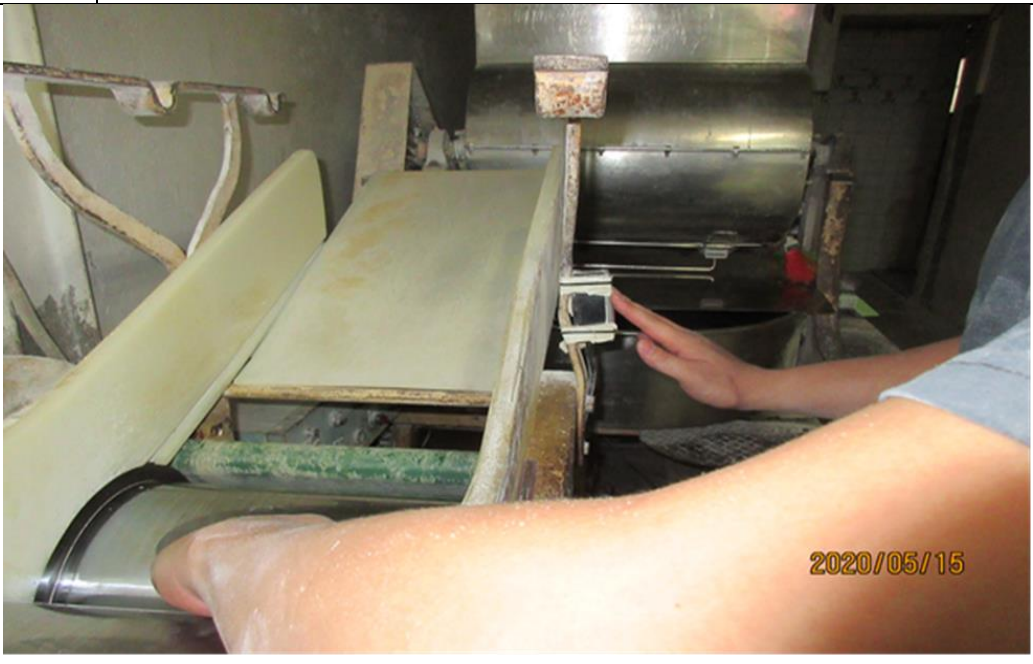
| <p>說明 二</p> | <p>黃罹災者將麵皮放入滾筒後，左手尚在兩滾筒間右手卻逕按壓壓麵機啟動開關之模擬相片。</p> |

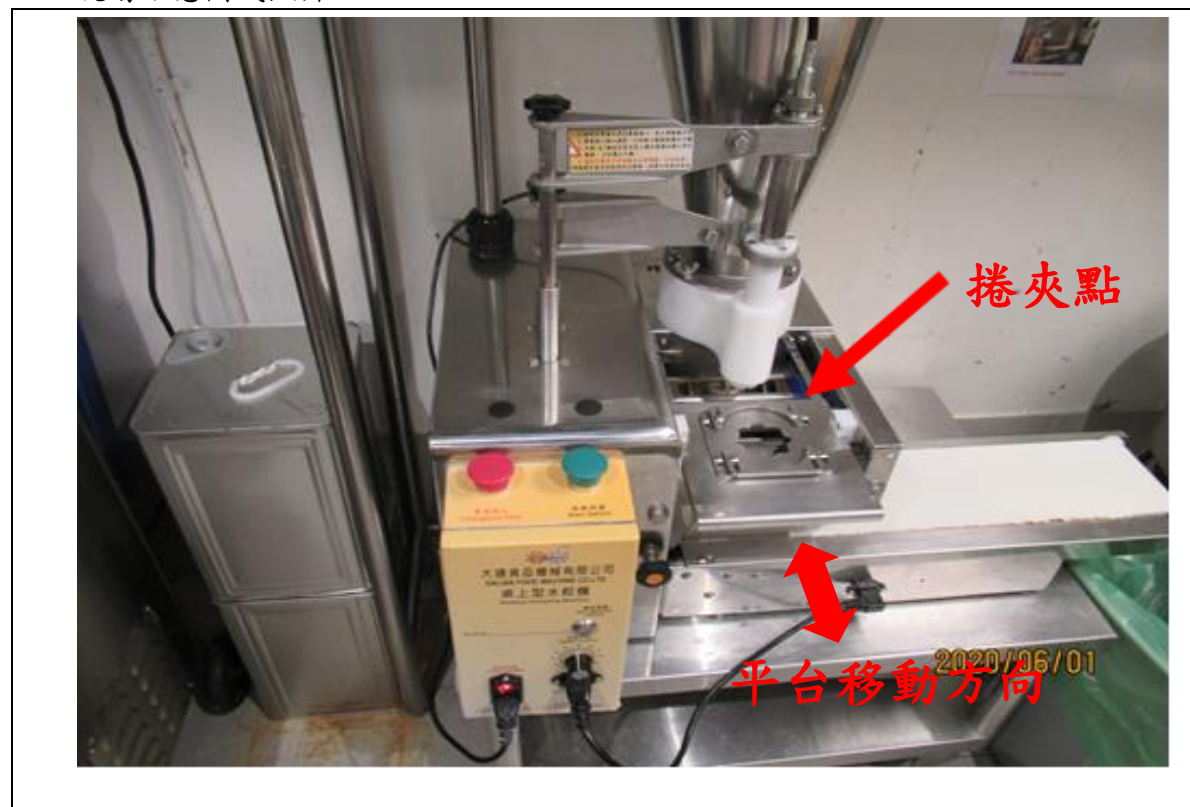
說明一

案發時勞工清潔之桌上型水餃機。

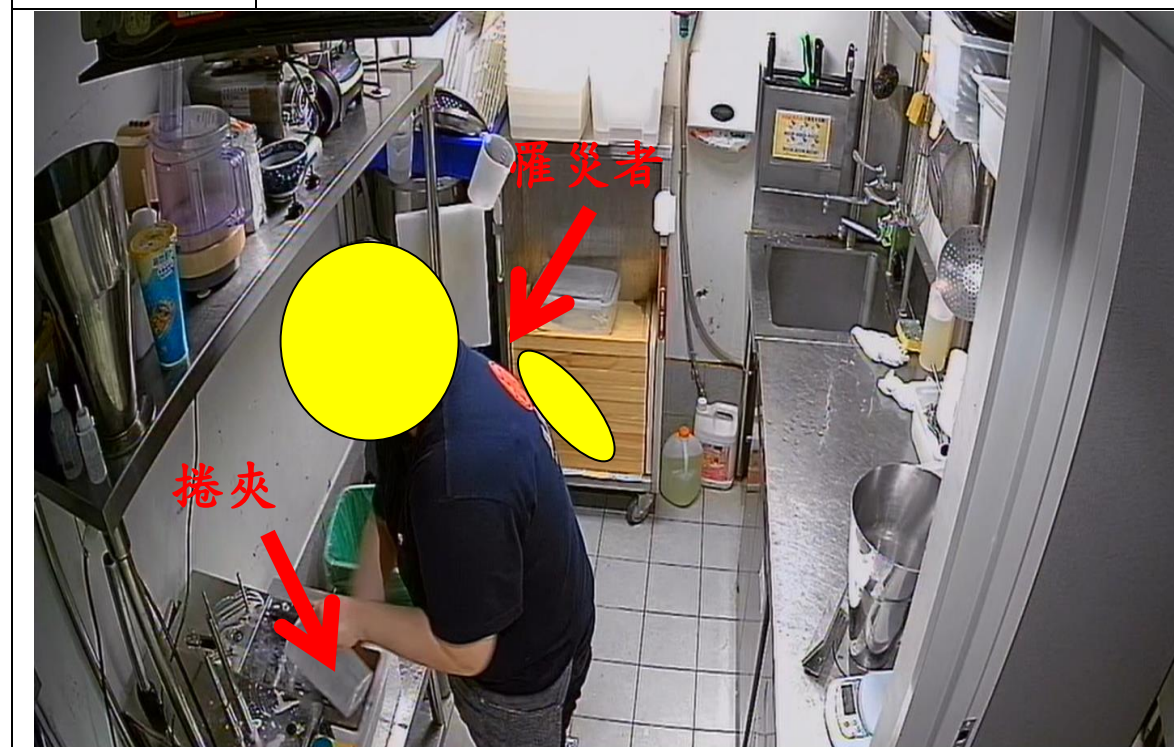
說明二

高罹災者進行桌上型水餃機清潔作業時，於機器運轉作動過程中，將右手伸入機器內清潔，導致右手無名指遭機器夾傷，造成右手無名指末梢指節外傷性斷指。

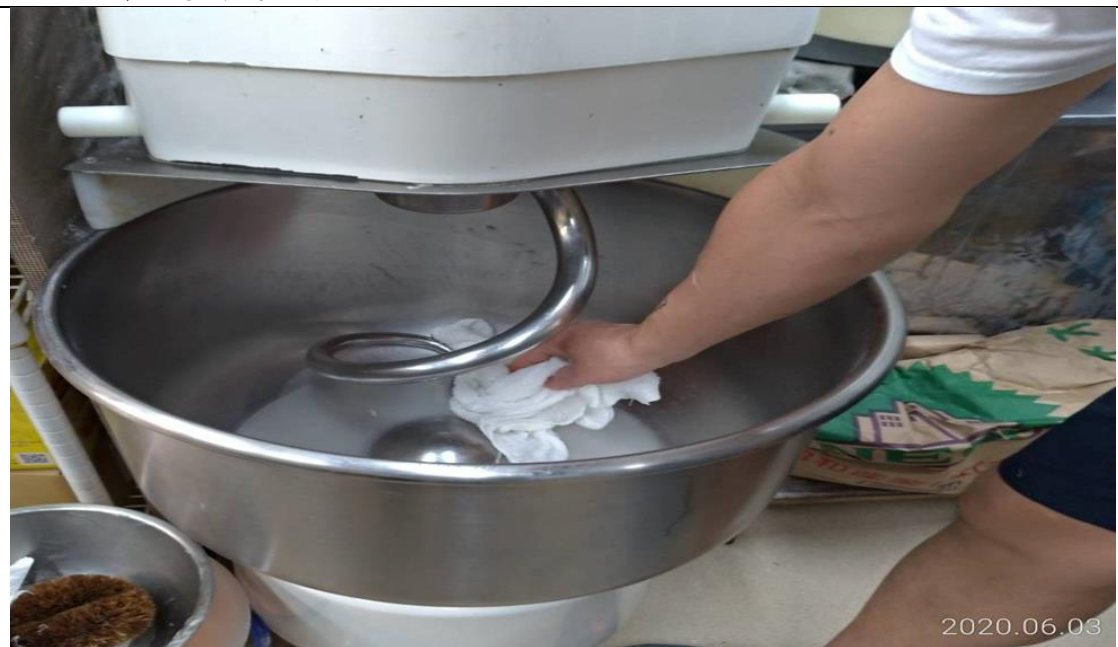
說明一

翁罹災者使用抹布、水及刷子清洗攪拌機之模擬相片。

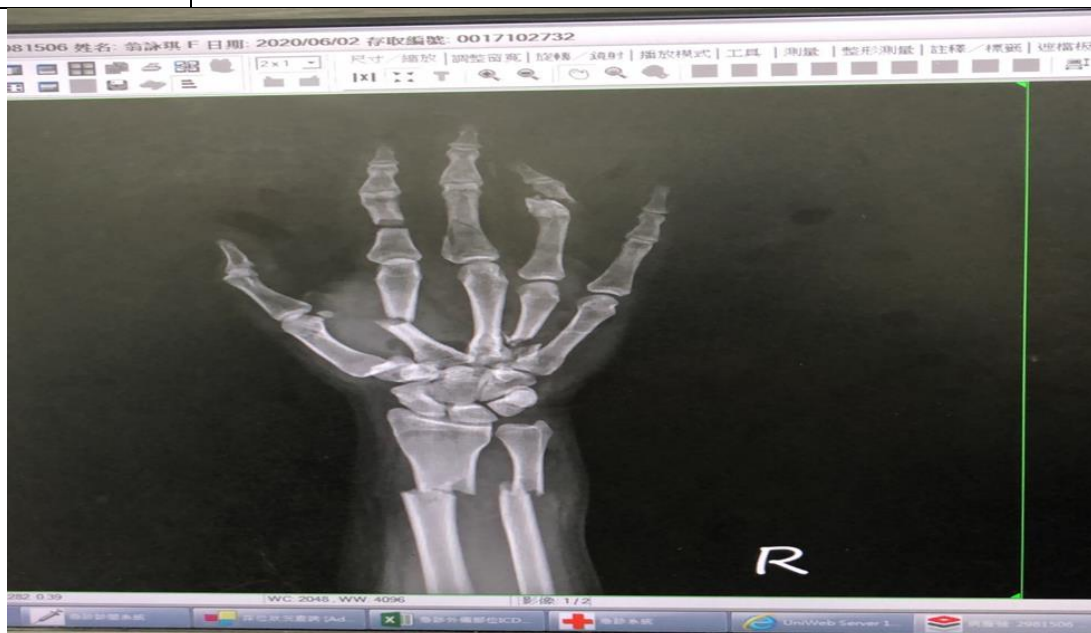
說明二

翁罹災者右手腕被攪拌勾旋轉捲入受傷後，醫院用X光照射骨折處之相片。

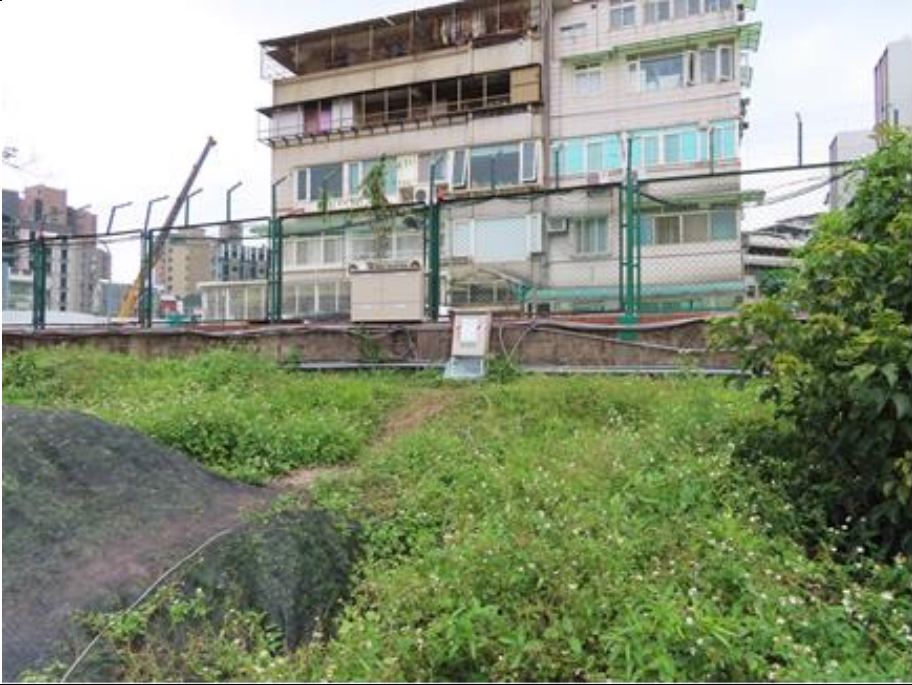
| <p>說明一</p> | <p>抽水機電源開關箱前通道未保持不致使勞工跌倒、滑倒等之安全狀態以致林罹災者受傷。</p> |

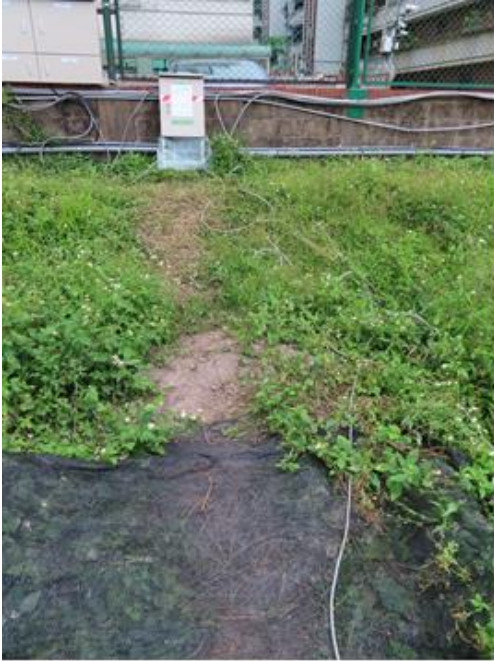
| <p>說明二</p> | <p>抽水機電源開關箱前通道未保持不致使勞工跌倒、滑倒等之安全狀態以致林罹災者受傷。</p> |

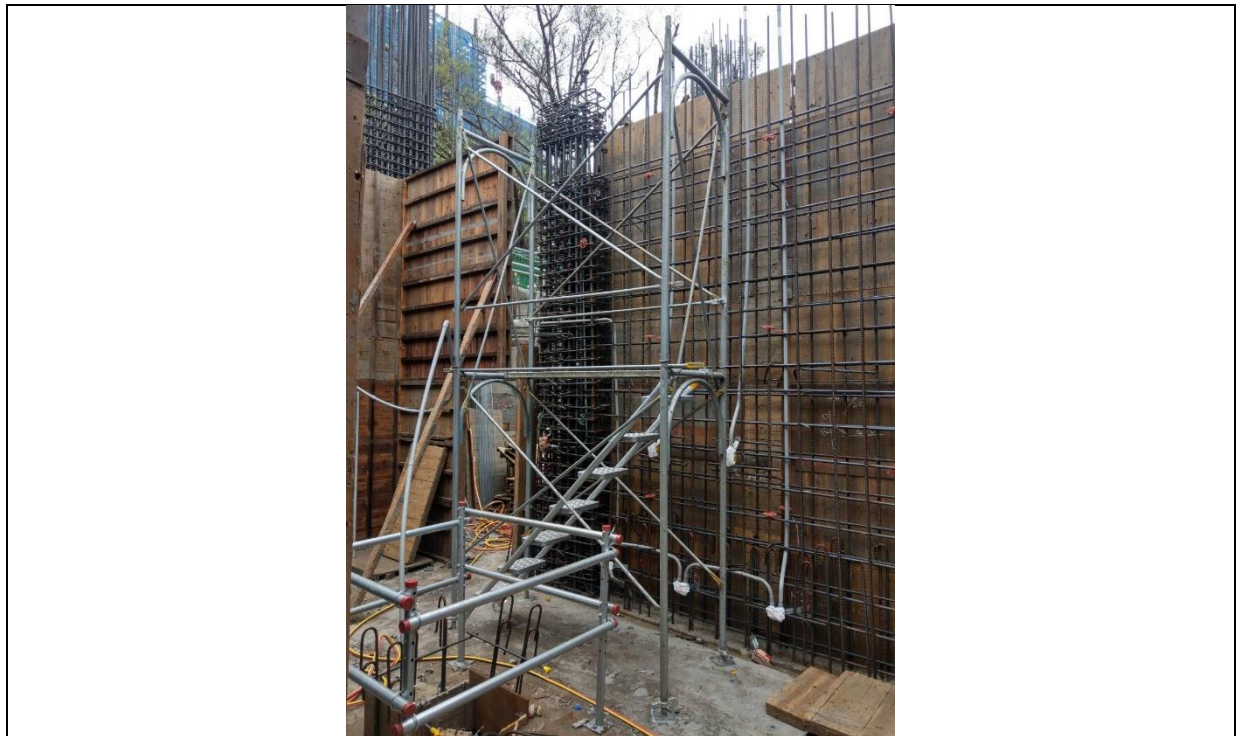
說明一

使用施工架進行柱筋綁紮，因下雨造成施工架構件濕滑，行走內爬梯往下移動時跌倒。

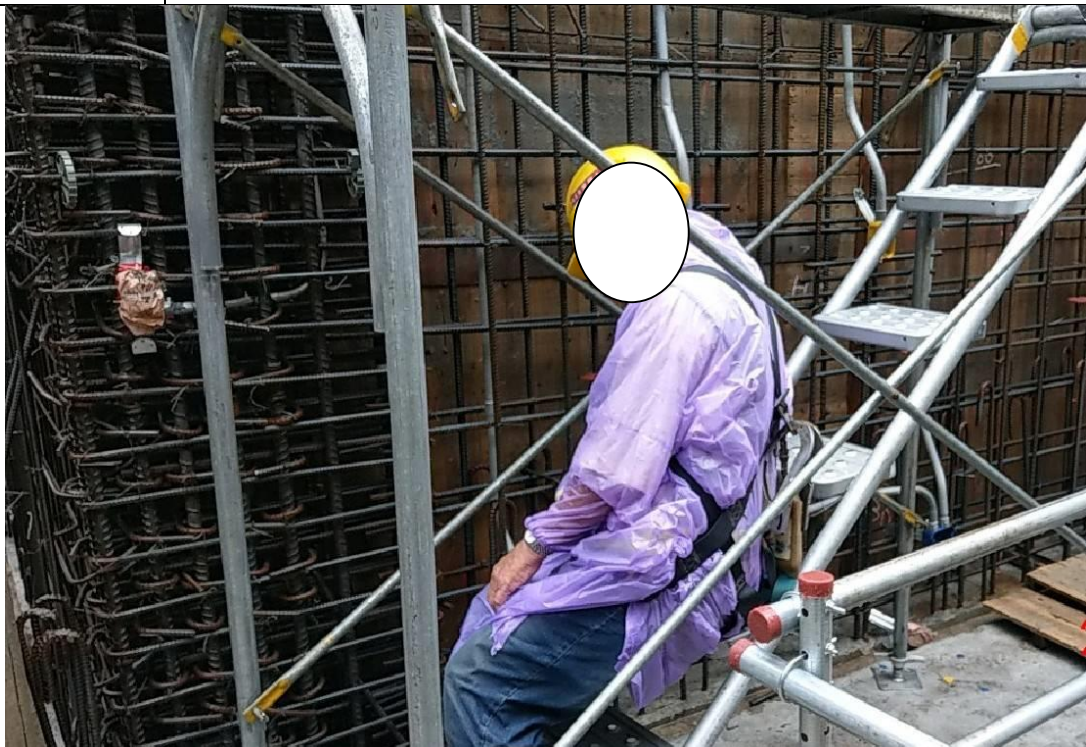
說明二

模擬王罹災者行走內爬梯往下移動時跌倒事發經過(非現場實際發生經過)

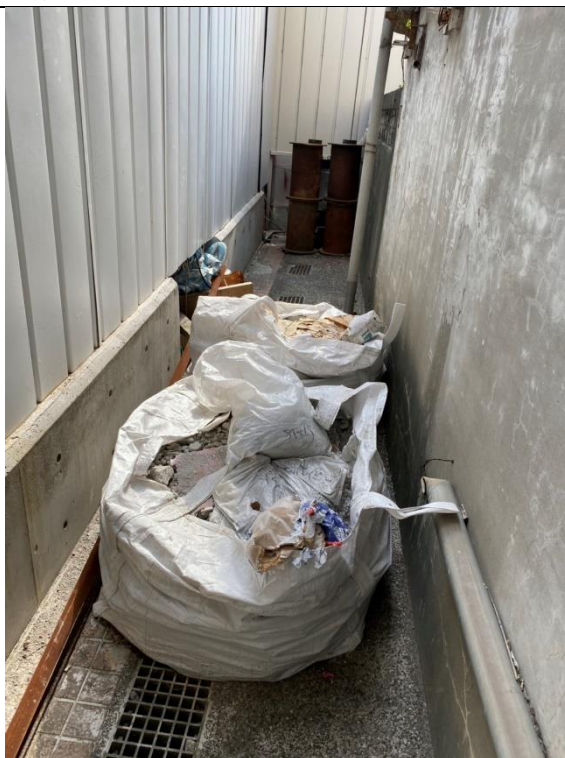
說明 一

林罹災者於移動過程中踩在通路上之營建廢棄物跌倒受傷。

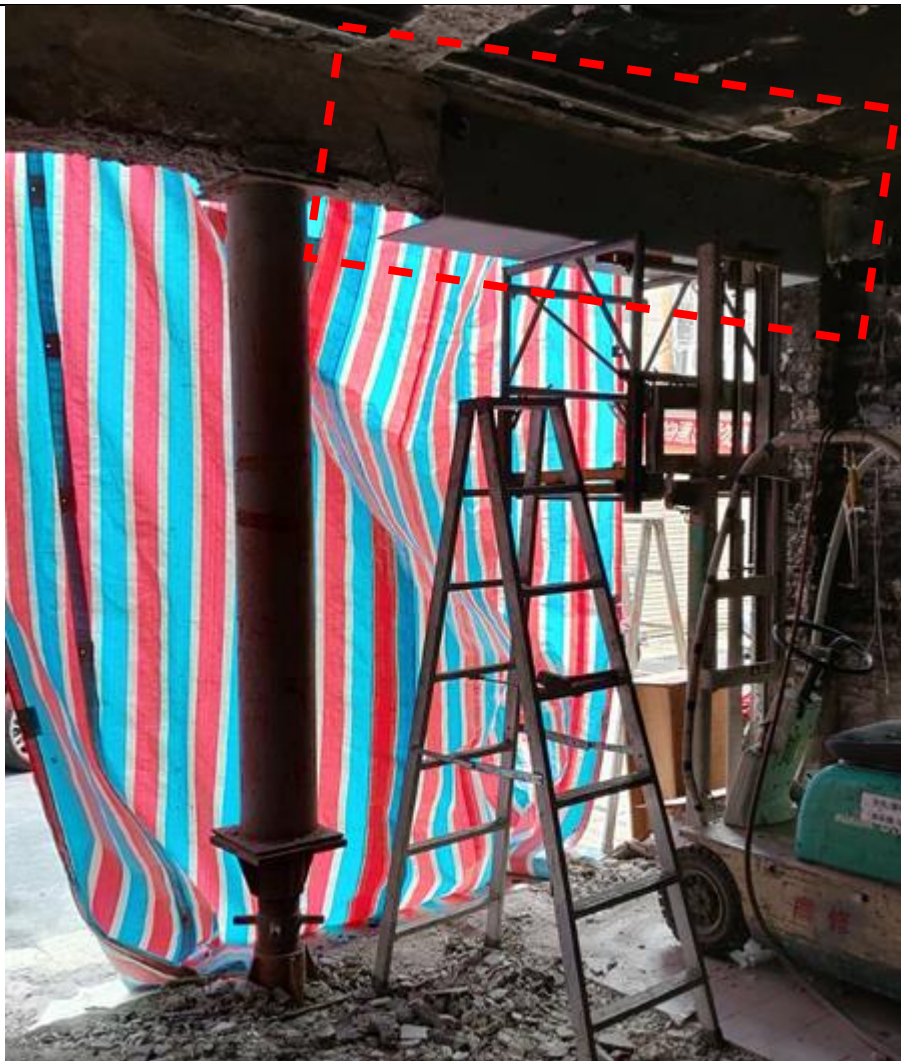
說 明 一

林罹災者遭鋼板飛落撞擊到左膝蓋側邊，造成粉碎性骨折。

（二）雇主對於鋼構吊運、組配作業，應依下列規定辦理：四、設置鋼構時，其各部尺寸、位置均須測定，且妥為校正，並用臨時支撐或螺栓等使其充分固定，再行熔接或鉚接。（營造安全衛生設施標準第148條第1項第4款暨職業安全衛生法第6條第1項第13款）。
