臺北市職業災害案實錄彙編

第 50 期

2021. 7. 1-2021. 9. 30

臺北市勞動檢查處編印

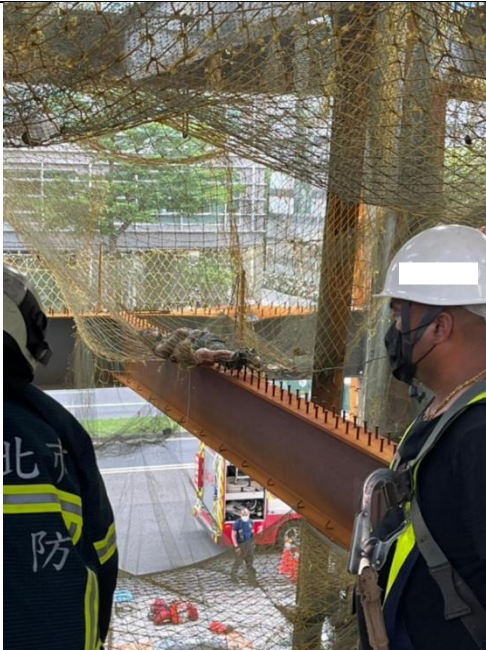
(二)洪○彬(即○○工程行)承攬○○○大樓新建工程之固定式起重機安裝和爬升工程，當日工地正在進行固定式塔式起重機(簡稱塔吊)爬升作業，由座梁3樓夾梁6樓爬至座梁6樓夾梁10樓，塔吊爬升前，10樓預放長度約13.5公尺長且荷重約3.014公噸之回補梁，使用檔塊假固定。爬升至10樓時，當塔吊施力夾梁上，產生瞬間之向下作用力，使塔吊夾梁下沉而壓到下方10樓回補梁，造成10樓回補梁脫落，並波及到預放7、8、9樓回補梁，4支回補梁墜落，罹災者許○○正在6樓工作平台上勘查塔吊爬升的狀況，不慎被掉落之回補梁砸中，並且造成工作平台被破壞，罹災者被回補梁砸中後墜落至3樓安全網，經送至馬偕醫院宣告不治。

| 說明 一 | 罹災者被回補梁砸落至三樓安全網上。 | |

- (一)雇主使勞工進行塔吊爬升作業時，應使其依照標準作業程序作業，避免預放鋼梁掉落。(起重升降機具安全規則第 22 條第 5 款暨職業安全衛生法第 6 條第 1 項第 5 款)
- (二)雇主使勞工進行塔吊爬升作業時，應評估現場環境，並注意塔吊爬升前置作業之巡視。(營造安全衛生設施標準第 6 條第 1 項暨職業安全衛生法第 6 條第 1 項第 5 款)

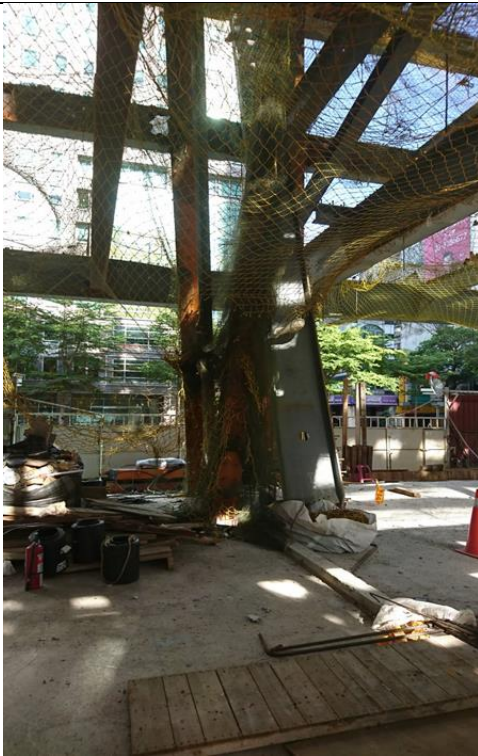
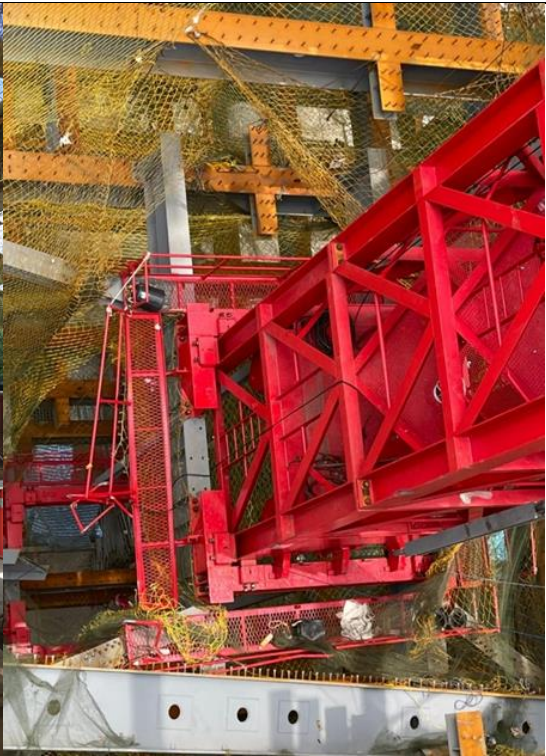
| <p>說明二</p> | <p>7、8、10樓之回補梁墜落至一樓、9樓之回補梁墜落至6樓</p> |

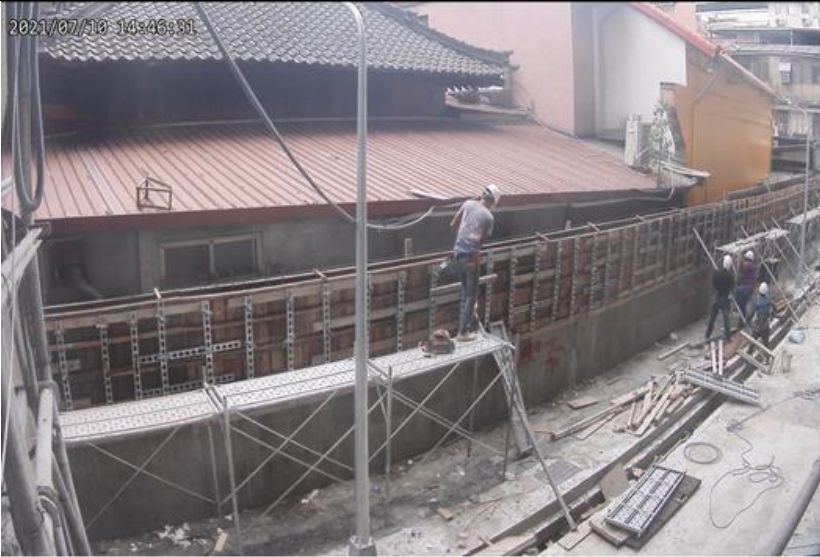
（二）鄭罹災者為顏○○（即國○工程行）所僱用之勞工，110年7月10日14時46分鄭罹災者於工地1樓東側進行圍牆模板支撐調整作業，鄭罹災者爬上1層施工架上使用拔釘器欲調整模板支撐時，左腳踩住鋼管支撐，雙手使用拔釘器施力時，因重心不穩由施工架墜落、滾落至地面水溝處（總落距為1.7公尺）。

| 說明一 | 鄭罹災者左腳踩住鋼管支撐，雙手使用拔釘器進行作業。 |

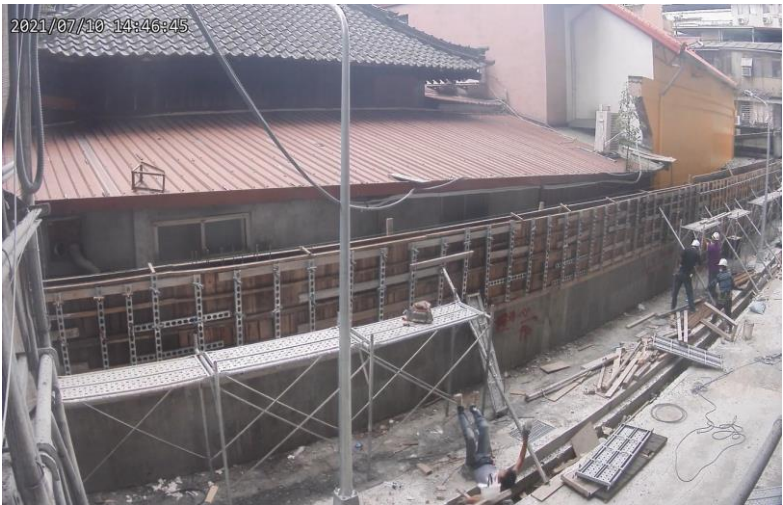
| 說明二 | 鄭罹災者重心不穩墜落、滾落至地面水溝處，安全帽於中途掉落，頭部撞擊致地面模板材料。 |

- (一) 雇主對於進入營繕工程工作場所作業人員，應提供適當安全帽，並使其正確戴用。(營造安全衛生設施標準第11條之1暨職業安全衛生法第6條第1項)。
- (二) 雇主對於模板支撐組配、拆除作業，應指定模板支撐作業主管於作業現場辦理規定事項。(營造安全衛生設施標準第133條第1項暨職業安全衛生法第6條第1項)。
- (三) 雇主對於勞工工作場所之通道、地板、階梯、坡道、工作台或其他勞工踩踏場所，應保持不致使勞工跌倒、滑倒、踩傷、滾落等之安全狀態，或採取必要之預防措施。(職業安全衛生設施規則第21條暨職業安全衛生法第6條第1項第5款)。
- (四) 雇主應依規模置職業安全衛生業務主管及管理人員。(職業安全衛生管理辦法第3條第1項暨職業安全衛生法第23條第1項)。
- (五) 雇主應依其事業單位之規模、性質，訂定職業安全衛生管理計畫，要求各級主管及負責指揮、監督之有關人員執行；勞工人數在30人以下之事業單位，得以安全衛生管理執行紀錄或文件代替職業安全衛生管理計畫。(職業安全衛生管理辦法第12條之1第1項暨職業安全衛生法第23條第1項)。
- (六) 雇主對營造工程之施工架及施工構臺，應就下列事項，每週定期實施檢查一次：四、扶手、護欄等之拆卸及脫落狀況。(職業安全衛生管理辦法第43條第1項第4款暨職業安全衛生法第23條第1項)。
- (七) 雇主應訂定自動檢查計畫，實施自動檢查。(職業安全衛生管理辦法第

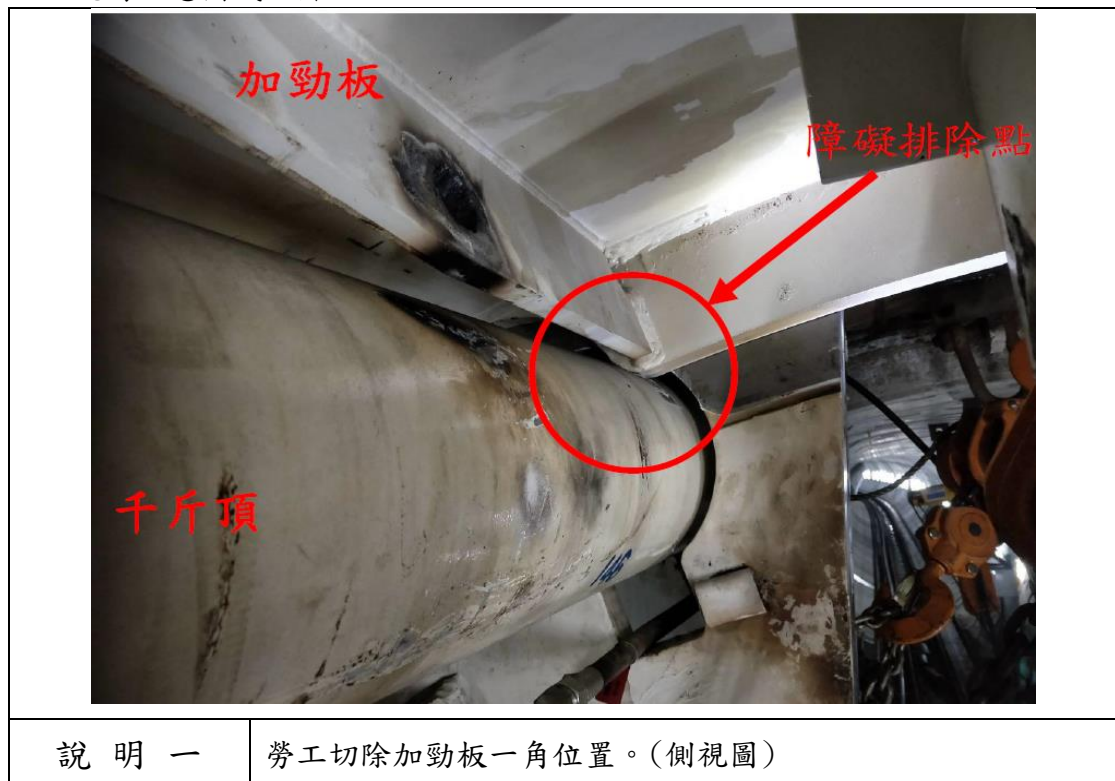
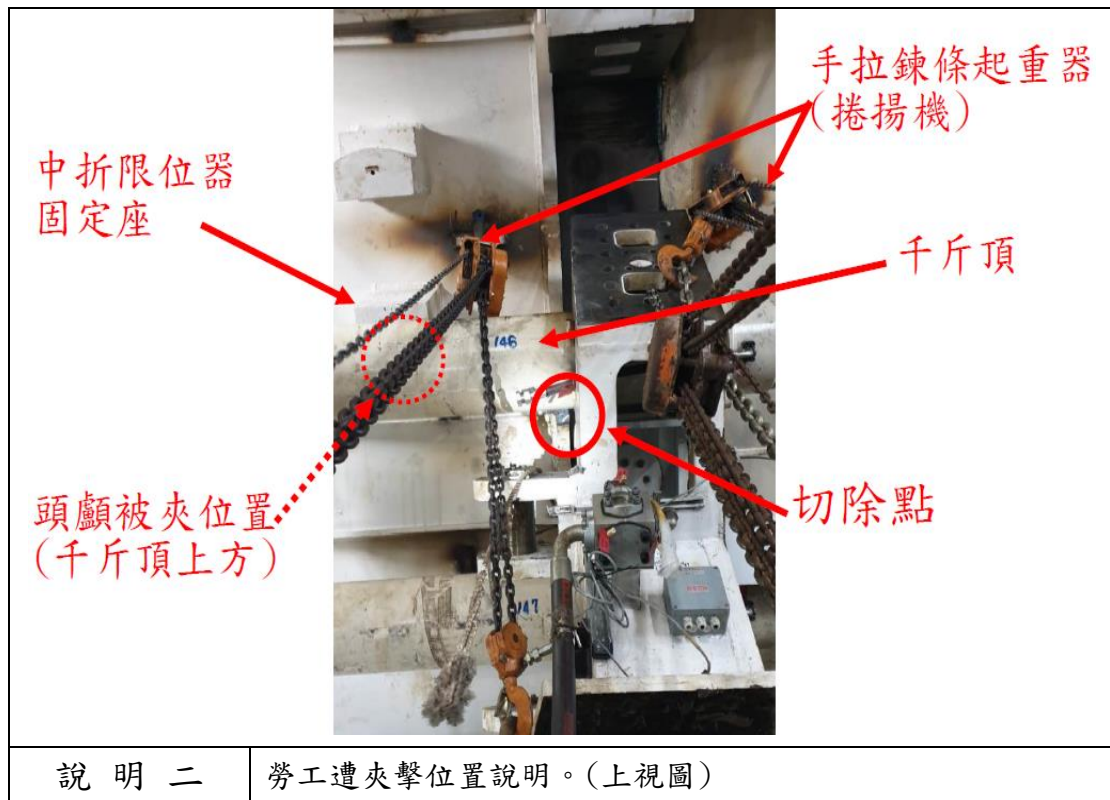
八、現場示意圖或照片：

（二）當日勞工4人進行潛盾機中胴體拆除作業，準備以手拉鍊條起重器下放中胴體分塊（含千斤頂），惟千斤頂卡到盾殼加勁板。為了排除此障礙，王罹災者鑽入機體內進行切割作業。當切除加勁板一角後，因中胴體分塊未妥實固定、瞬間下滑，王罹災者頭顱遭千斤頂及後方之中折限位器固定座夾擊。

- (一)雇主應使勞工於機械、器具或設備之操作、修理、調整及其他工作過程中，有足夠之活動空間，不得因機械、器具或設備之原料或產品等置放致對勞工活動、避難、救難有不利因素。(職業安全衛生設施規則第 22 條第 1 項暨職業安全衛生法第 6 條第 1 項第 1 款)。
- (二)雇主使勞工以捲揚機等吊運物料時，應依下列規定辦理：一、安裝前須核對並確認設計資料及強度計算書。(職業安全衛生設施規則第 155 條之 1 第 1 款暨職業安全衛生法第 6 條第 1 項第 1 款)。
- (三)雇主對於進入營繕工程工作場所作業人員，應提供適當安全帽，並使其正確戴用。(營造安全衛生設施標準第 11 條之 1 暨職業安全衛生法第 6 條第 1 項第 1 款)。
- (四)雇主對新僱勞工或在職勞工於變更工作前，應使其接受適於各該工作必要之一般安全衛生教育訓練。(職業安全衛生教育訓練規則第 17 條第 1 項暨職業安全衛生法第 32 條第 1 項)。
- (五)事業單位與承攬人、再承攬人分別僱用勞工共同作業時，為防止職業災害，原事業單位應採取下列必要措施：一、設置協議組織，並指定工作場所負責人，擔任指揮、監督及協調之工作。二、工作之連繫與調整。三、工作場所之巡視。四、相關承攬事業間之安全衛生教育之指導及協助。(職業安全衛生法第 27 條第 1 項第 1、2、3、4 款)。

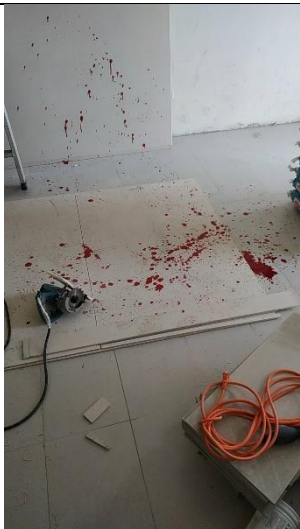
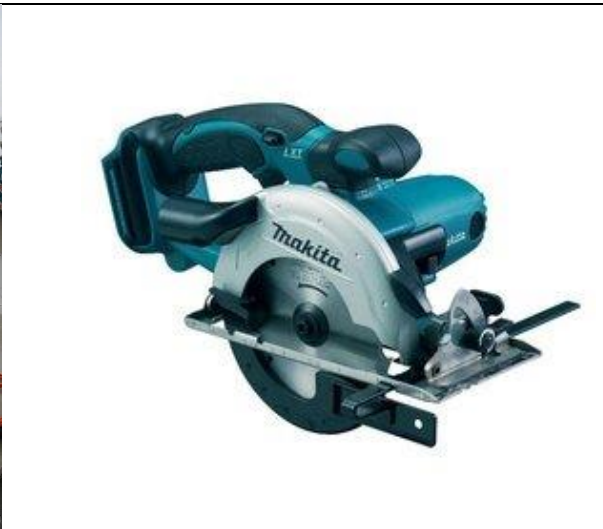
| 說明 | 案發當時工地在進行內外部裝修工程，罹災者從事矽酸鈣板切割作業，其所使用之小型電鋸未設置護罩，導致罹災者左手前臂受傷。 | |

（一）雇主對於下列機械、設備或器具，應使其具安全構造，並依機械設備器具安全標準之規定辦理：三、木材加工用圓盤鋸。（職業安全衛生設施規則第41條第3款暨職業安全衛生法第6條第1項）。

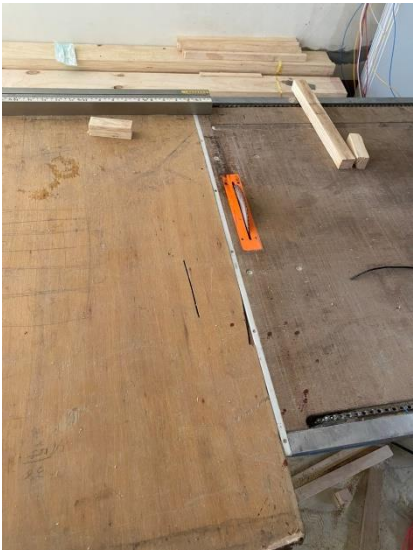
| 說 明 一 | 當日馬罹災者進行角材切割作業，使用雙手將角材推進時，因施力點不平均，導致角材往回反彈，左手拇指遭木材加工用圓盤鋸鋸片割傷。 |

（一）雇主對於下列機械、設備或器具，應使其具安全構造，並依機械設備器具

安全標準之規定辦理：三、木材加工用圓盤鋸。（職業安全衛生設施規則第41條第3款暨職業安全衛生法第6條第1項）。

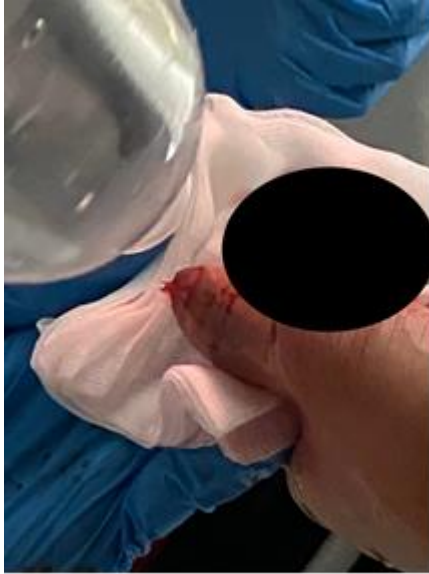
說 明 二

左手拇指頭3分之1被削掉。

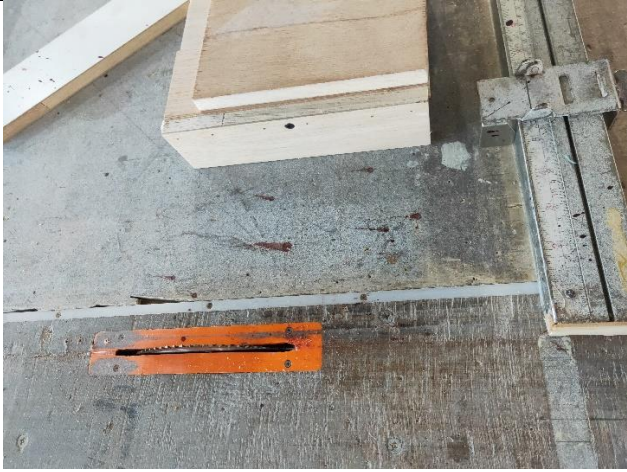
| 說明 一 | 罹災者使用之圓盤鋸 |

（一）雇主對於下列機械、設備或器具，應使其具安全構造，並依機械設備器具安全標準之規定辦理：三、木材加工用圓盤鋸。（職業安全衛生設施規則第41條第3款暨職業安全衛生法第6條第1項）。

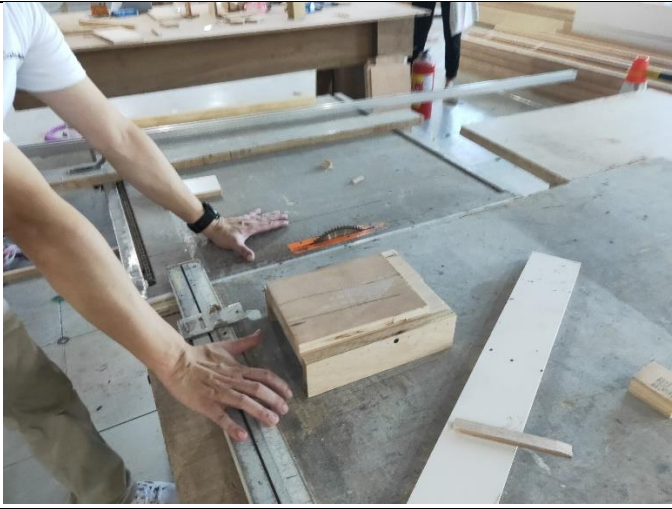
| 說明 二 | 模擬罹災者使用情形 |

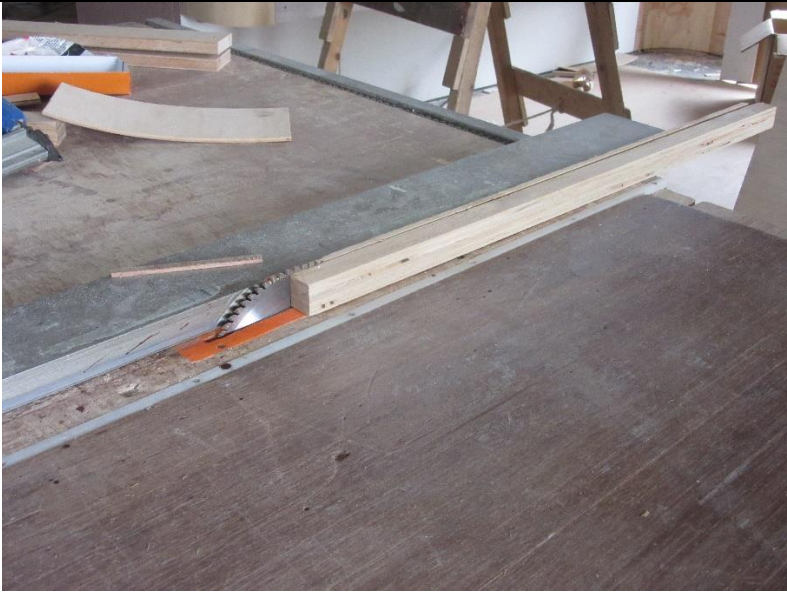
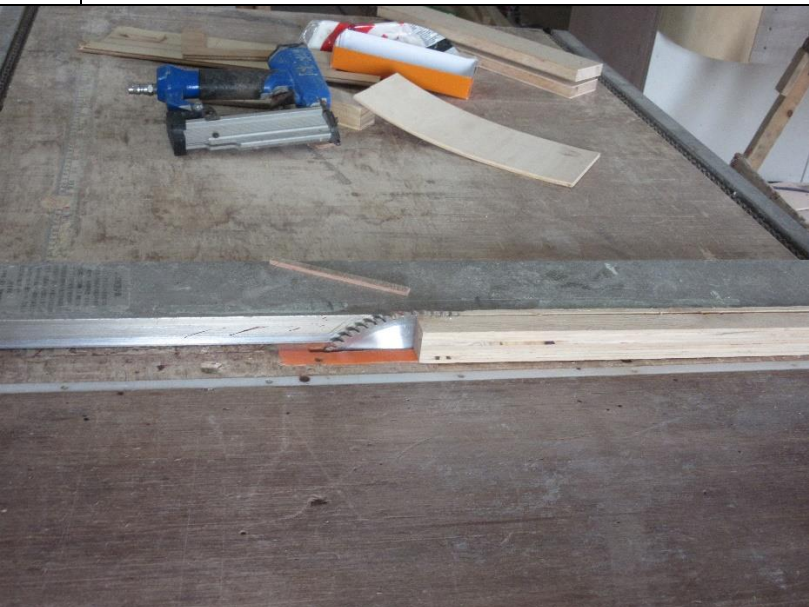
| 說明一 | 當日陳罹災者進行木作材料切割作業，遭木材加工用圓盤鋸鋸片割傷。 |
| 說明二 | 同上。 |

(一)雇主對於下列機械、設備或器具，應使其具安全構造，並依機械設備器具安全標準之規定辦理：三、木材加工用圓盤鋸。（職業安全衛生設施規則第41條第3款暨職業安全衛生法第6條第1項）。

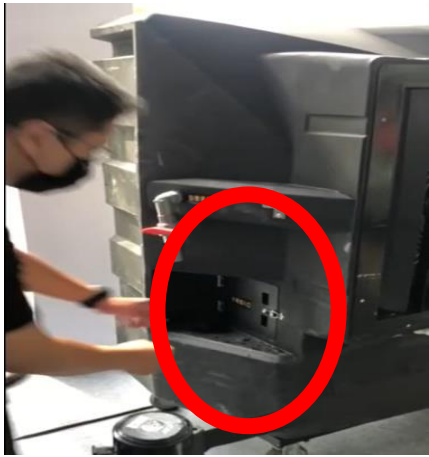
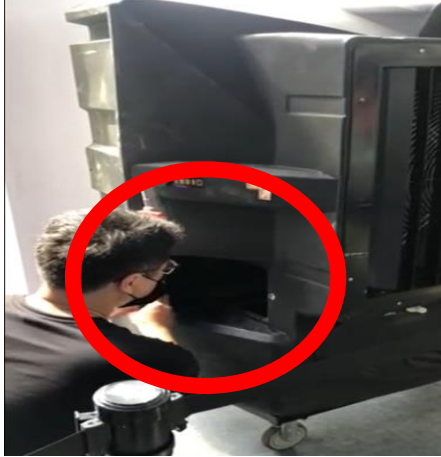
（二）陳罹災者當時進行補充水冷扇冰塊作業，陳罹災者將冰塊連同袋子一併放置冰塊補充口，因機械未停止運轉，致袋子被扇葉捲入，陳罹災者伸手抓袋子，不慎左手被扇葉割傷。

| <p>說 明</p> | <p>圖為移動式水冷扇，紅色圈處為冰塊的補充口。</p> |

（一）對於機械之掃除、上油、檢查、修理或調整有導致危害勞工之虞者，應停止相關機械運轉及送料。為防止他人操作該機械之起動等裝置或誤送料，應採上鎖或設置標示等措施，並設置防止落下物導致危害勞工之安全設備與措施。（職業安全衛生設施規則第57條第1項暨職業安全衛生法第6條第1項）。

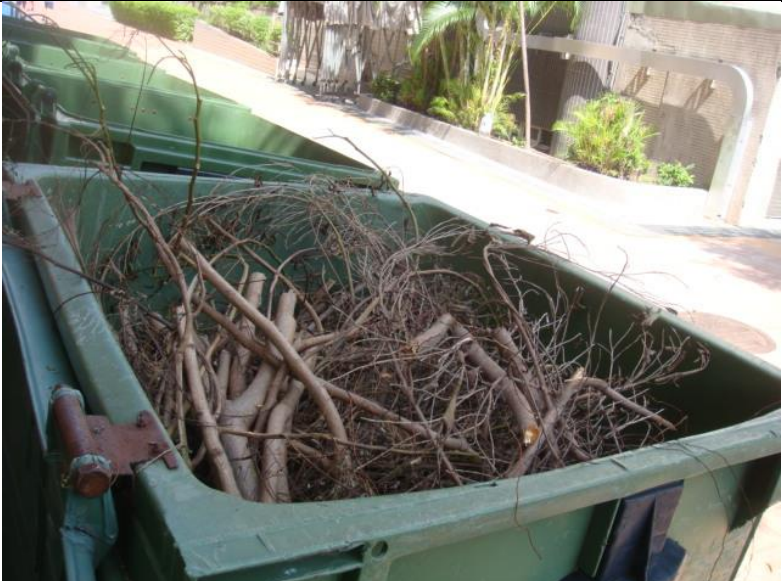
| <p>說明一</p> | <p>處理廢棄樹枝整理勞務作業現場，被要求樹枝需切割符合回收車尺寸大小。</p> |

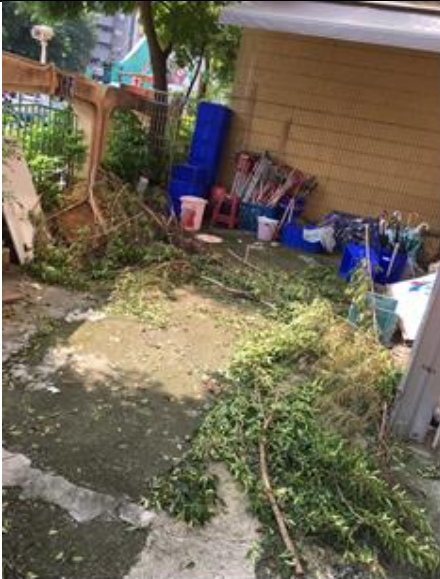
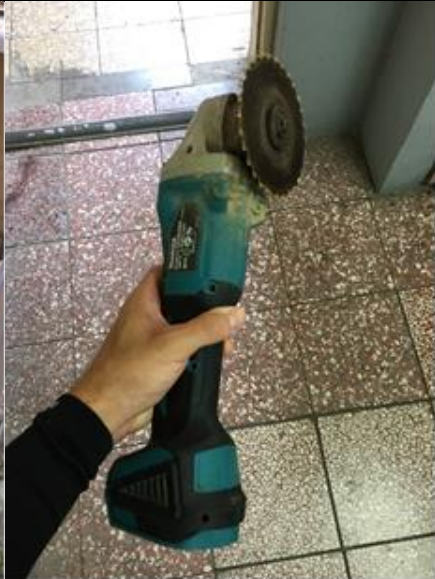
1.研磨機未裝有護罩等安全防護設備。

| <p>說明二</p> | <p>使用研磨機改裝鋸片裁切樹枝，切割時左罹災者左手食指不慎被鋸片削到流血。</p> |

（二）雇主對於研磨機，應有安全防護設備。（職業安全衛生設施規則第41條第5款暨職業安全衛生法第6條第1項）

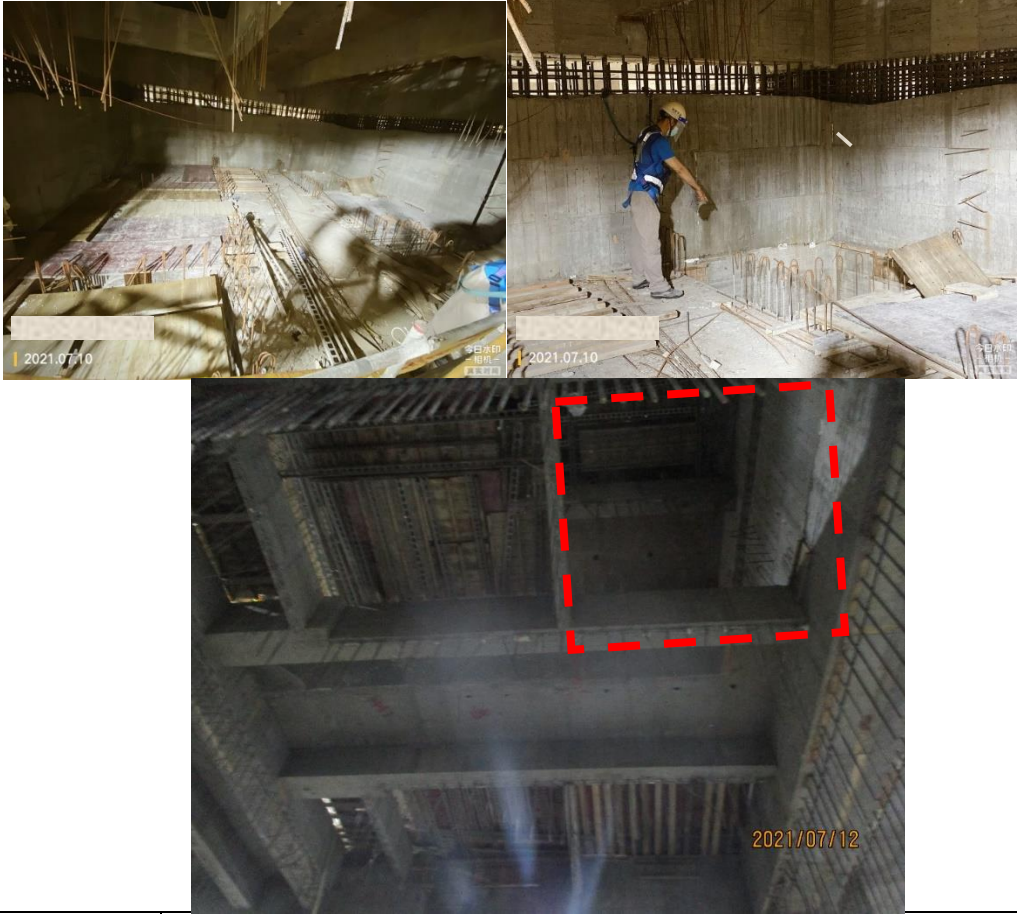
| 說 明 | 洪罹災者於工地地下 3 樓的電梯井工作臺上進行工作縫鋼筋清理作業，因工作臺未確實固定，且下方未設置安全網，導致勞工於作業中造成工作臺有移動情形，進而形成開口，再由開口墜落（墜落高度約為 6 公尺）至地下 4 樓板。 |

（一）雇主對於高度2公尺以上之屋頂、鋼梁、開口部分、階梯、樓梯、坡道、工作臺、擋土牆、擋土支撐、施工構臺、橋梁墩柱及橋梁上部結構、橋臺等場所作業，勞工有遭受墜落危險之虞者，應於該處設置護欄、護蓋或安

全網等防護設備。(營造安全衛生設施標準第19條第1項暨職業安全衛生法第6條第1項第5款)。

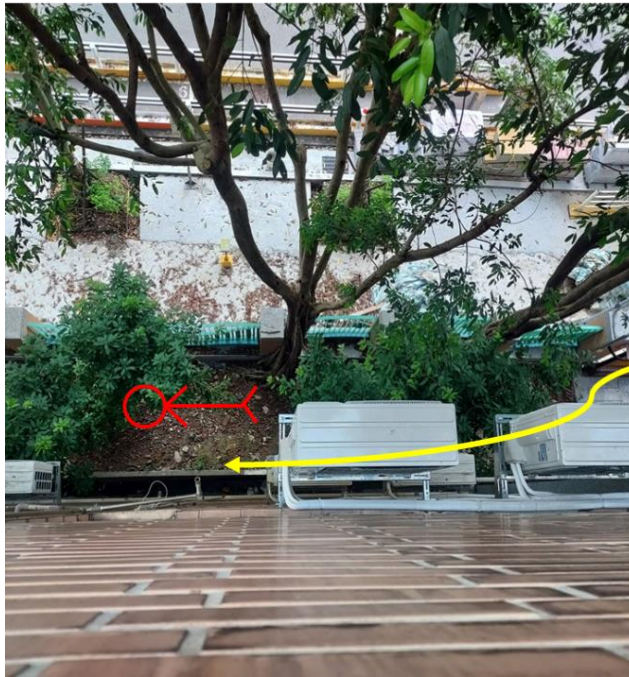
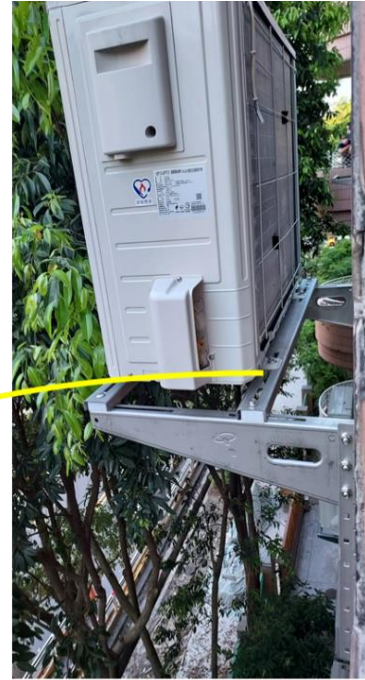
# 說明一

黃罹災者於4樓安裝冷氣室外機不慎墜落地面。

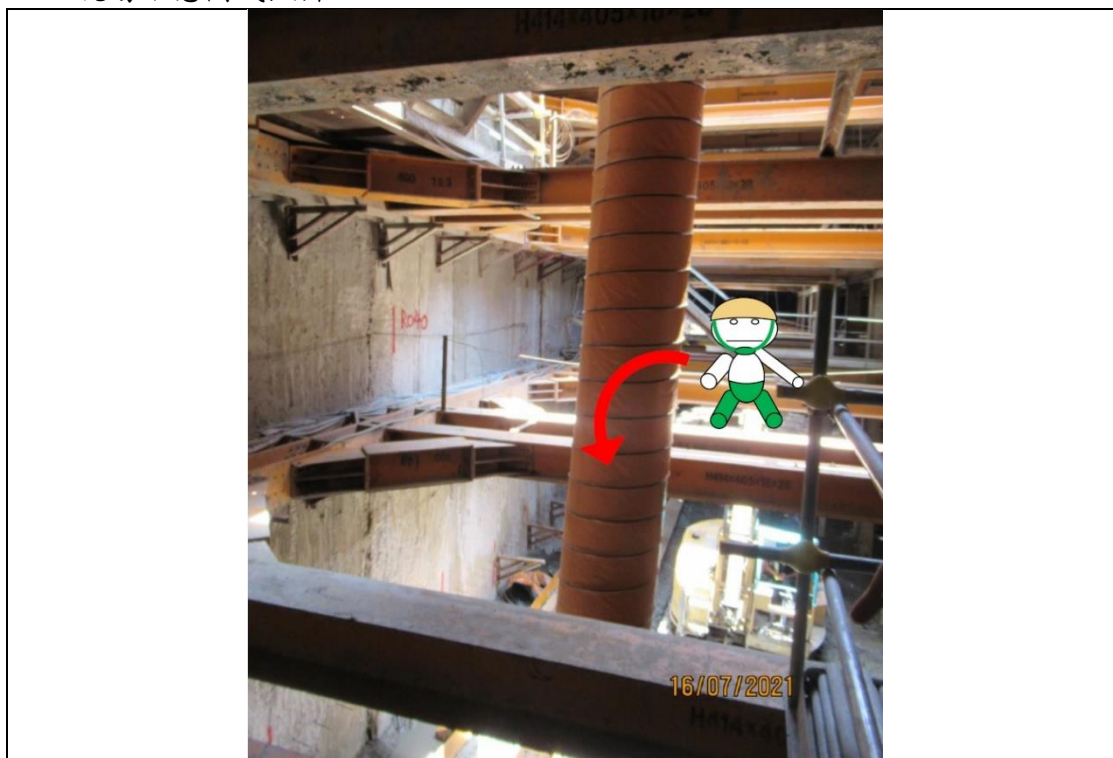
說明一

災害發生現場：勞工於第3層支撐上拆除風管，因未確實使用安全帶，導致墜落至開挖面（落距約3公尺）。

（一）雇主對於在高度二公尺以上之高處作業，勞工有墜落之虞者，應使勞工確實使用安全帶、安全帽及其他必要之防護具（職業安全衛生設施規則第281條第1項暨職業安全衛生法第6條第1項）。

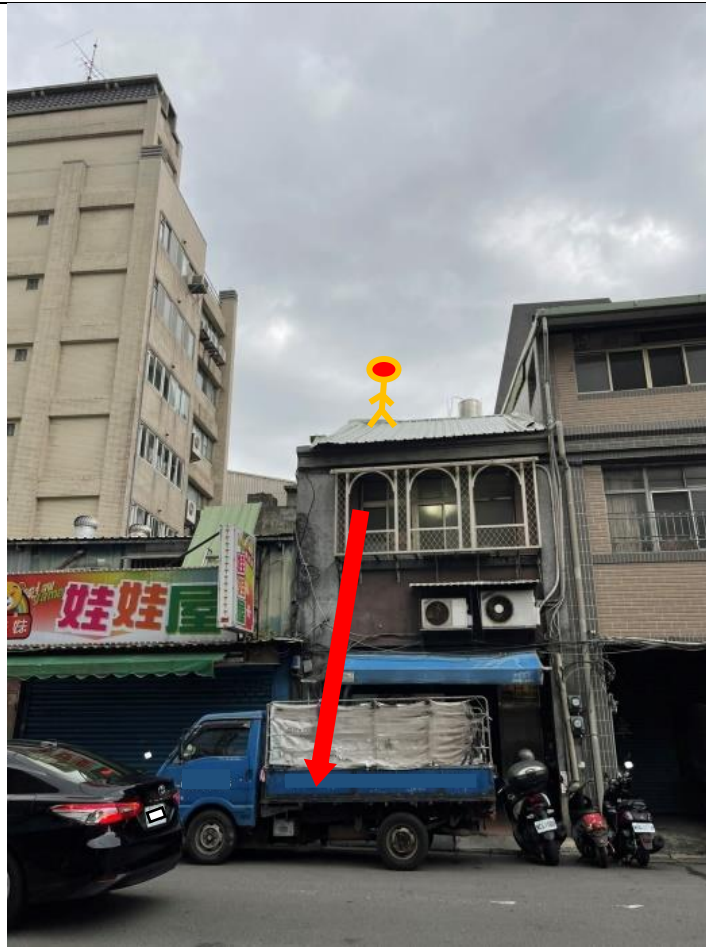
說 明

勞工從事2樓屋頂鐵皮鋪設作業時未有安全防護設施設備，人員墜落至1樓地面。

- (一) 對於進入營繕工程工作場所作業人員，應提供適當安全帽，並使其正確戴用。(營造安全衛生設施標準第11條之1暨職業安全衛生法第6條第1項)。
- (二) 使勞工於屋頂從事作業時，應指派專人督導，並因屋頂斜度、屋面性質或天候等因素，致勞工有墜落、滾落之虞者，應採取適當安全措施。(營造安全衛生設施標準第18條第1項第1款暨職業安全衛生法第6條第1項)。
- (三) 於易踏穿材料構築屋頂作業時，雇主應指派屋頂作業主管於現場辦理相關事項。(營造安全衛生設施標準第18條第2項暨職業安全衛生法第6條第1項)。
- (四) 第2條所定事業之雇主應依附表二之規模，置職業安全衛生業務主管及管理人員。(職業安全衛生管理辦法第3條第1項暨職業安全衛生法第23條第1項)。
- (五) 雇主應依其事業單位之規模、性質，訂定職業安全衛生管理計畫，要求各級主管及負責指揮、監督之有關人員執行；勞工人數在30人以下之事業單位，得以安全衛生管理執行紀錄或文件代替職業安全衛生管理計畫。(職業安全衛生管理辦法第12條之1第1項暨職業安全衛生法第23條第1項)。
- (六) 雇主使勞工從事營造作業時，應就下列事項，使該勞工就其作業有關事項實施檢點：十一、其他營建作業。(職業安全衛生管理辦法第67條暨職業安全衛生法第23條第1項)。
- (七) 雇主對新僱勞工或在職勞工於變更工作前，應使其接受適於各該工作必要之一般安全衛生教育訓練。(職業安全衛生教育訓練規則第17條第1項暨職業安全衛生法第32條第1項)。
- (八) 雇主應依本法及有關規定會同勞工代表訂定適合其需要之安全衛生工作守則，報經勞動檢查機構備查後，公告實施。(職業安全衛生法第34條第1項)。

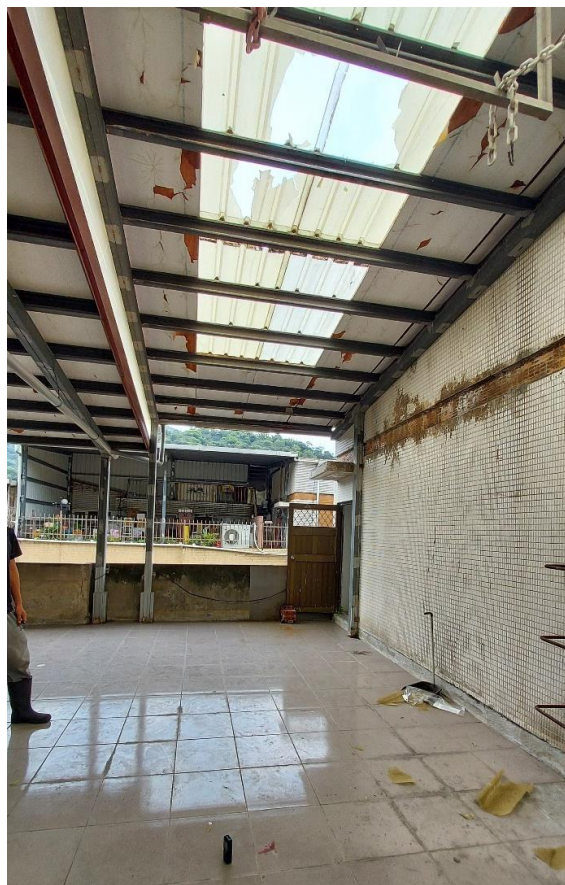
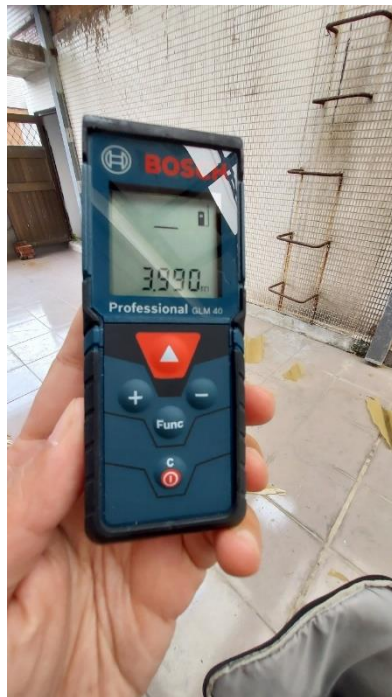
說 明 一

屋頂踏穿墜落處(墜落高度約4公尺)。

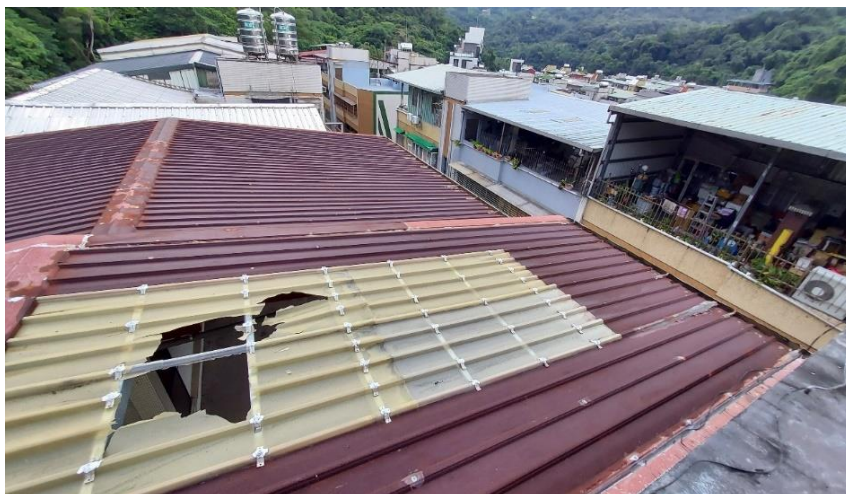
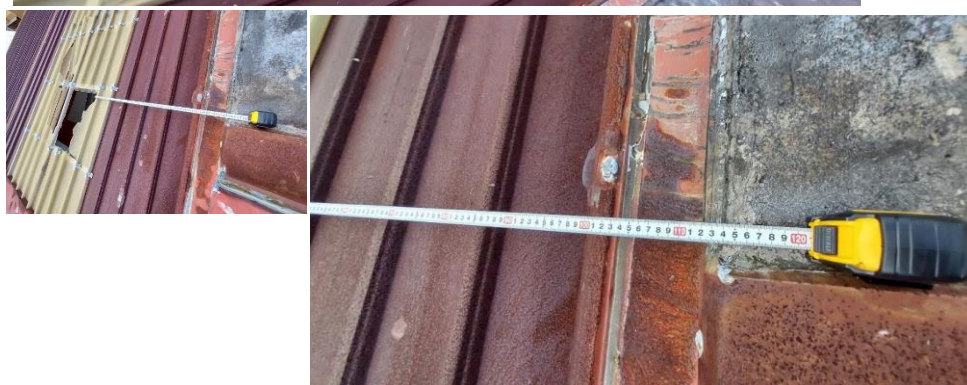
說明二

屋頂踏穿處，距A水塔清洗處約1.14公尺。

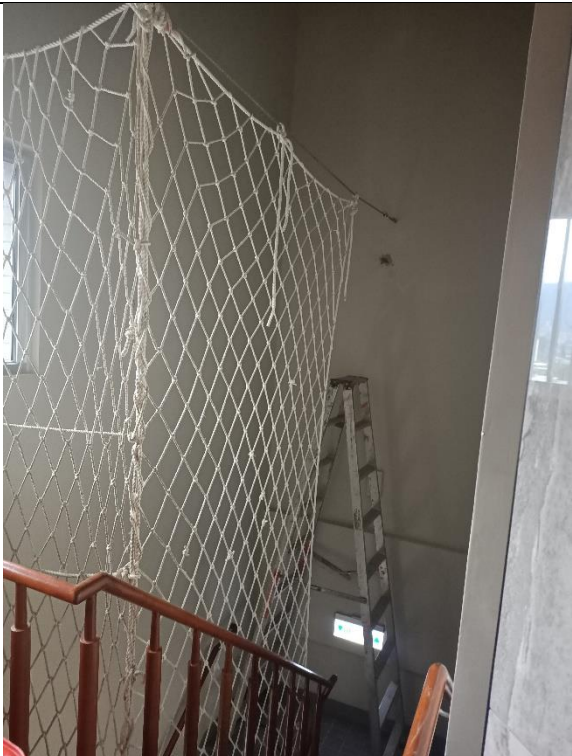
（二）間接原因：雇主僱用勞工於工地使用高度超過2公尺之合梯進行牆面修補作業。

| <p>說 明</p> | <p>當日王罹災者進行12樓樓梯間牆面修補作業使用之合梯。</p> | |

（一）對於在高度在2公尺以上之處所進行作業，勞工有墜落之虞者，應以架設施工架或其他方法設置工作台。（職業安全衛生設施規則第225條第1項暨職業安全衛生法第6條第1項）。

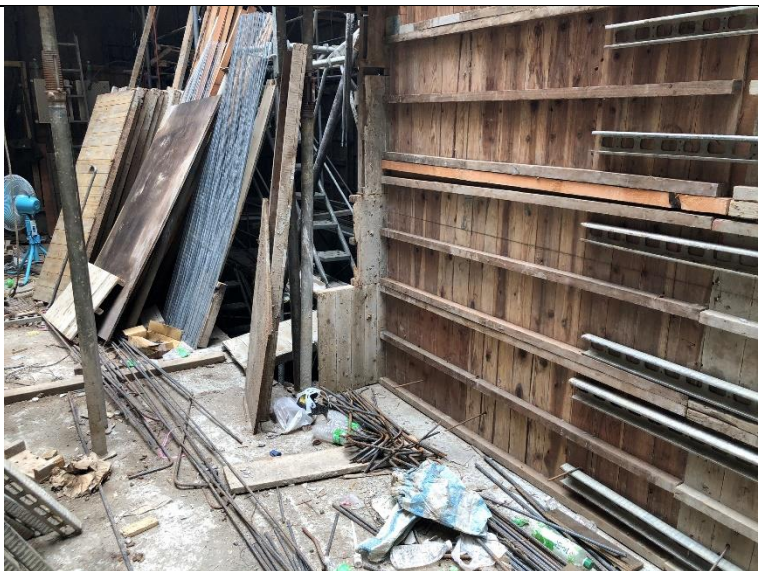
| <p>說 明 一</p> | <p>2樓通道放置鋼筋等材料，未保持不致使勞工跌倒、滑倒之安全狀態。</p> | |

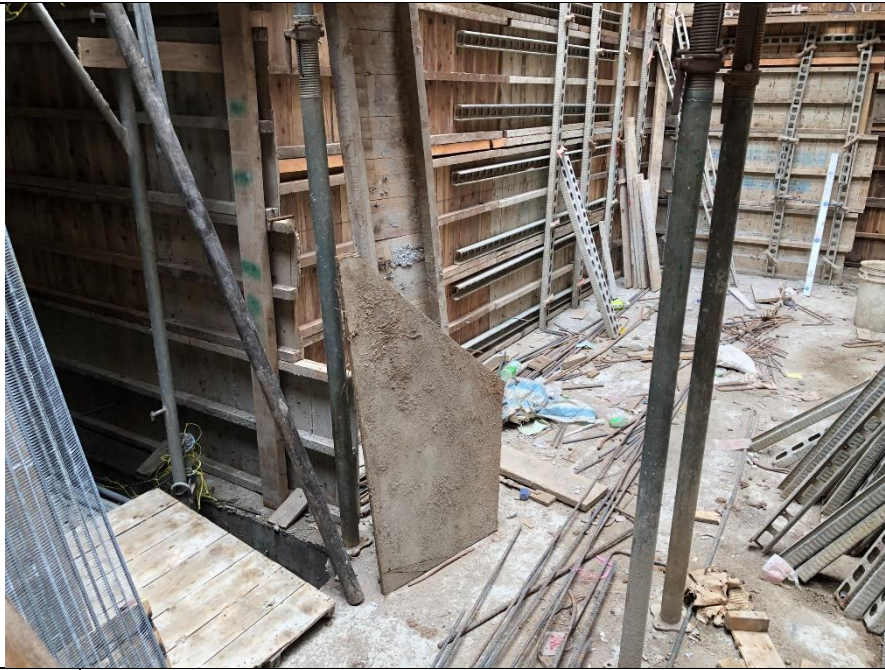
説 明 二

同上。

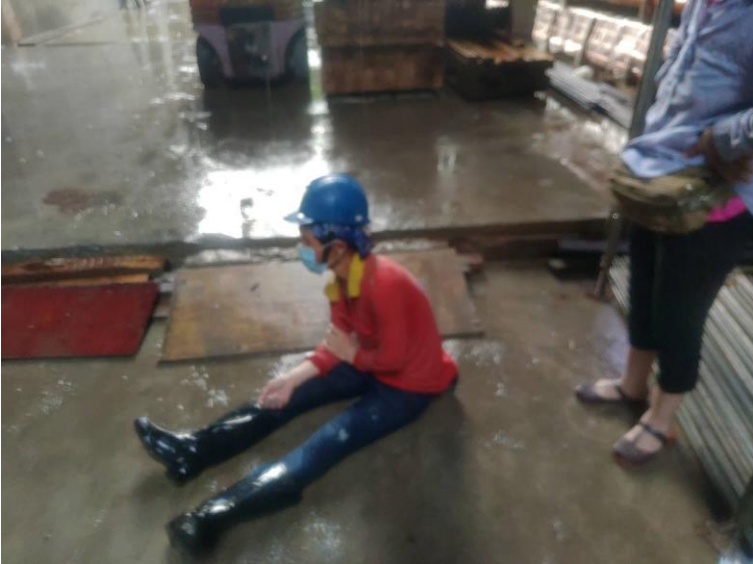
| 說 明 | 1樓通道木板高低差及地面濕滑，未保持不致使勞工跌倒、滑倒之安全狀態。 | |

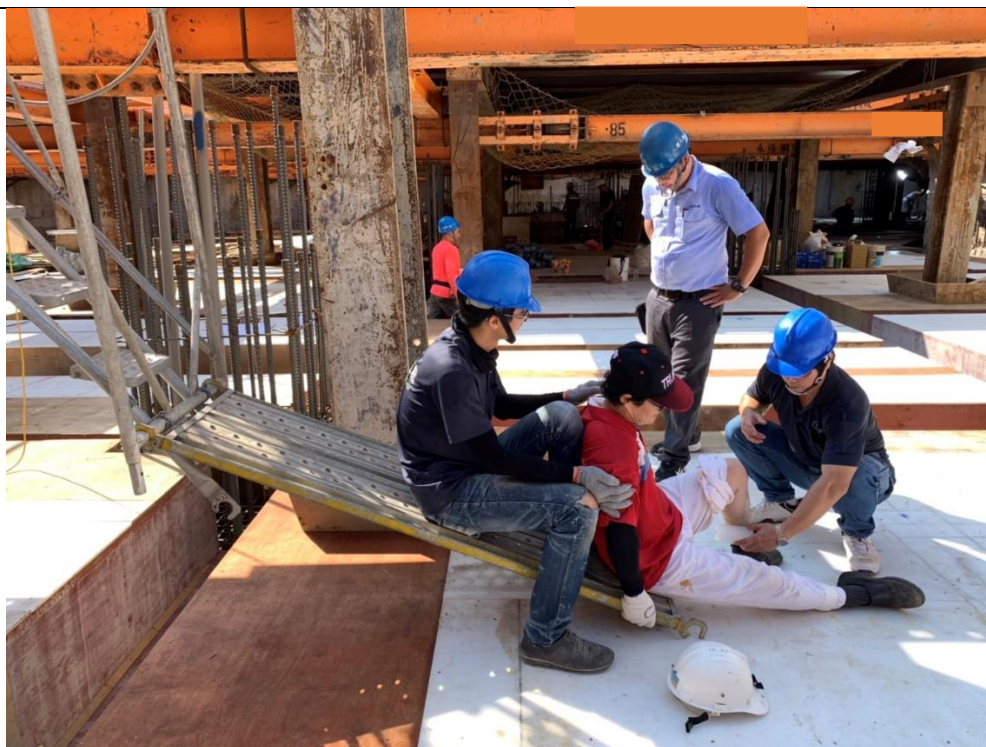
說 明

當日罹災者疑重心不穩導致跌到。

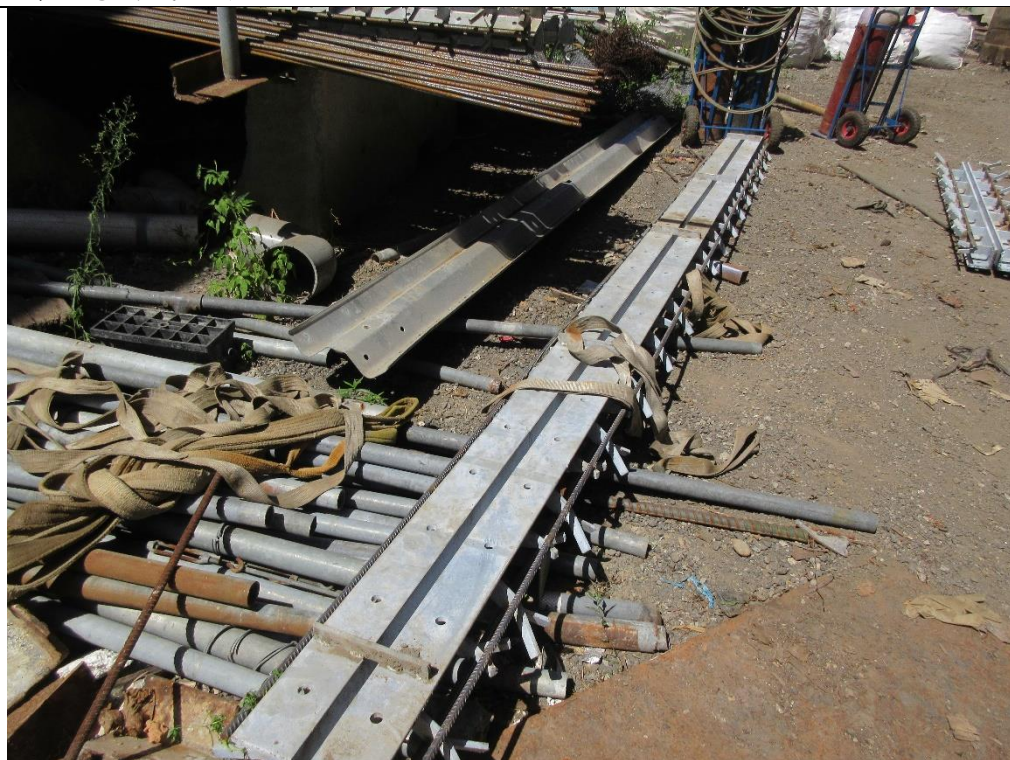
說明一

吊掛之角鋼伸縮縫(尺寸：5 公尺×0.23 公尺、重約 120 公斤)。

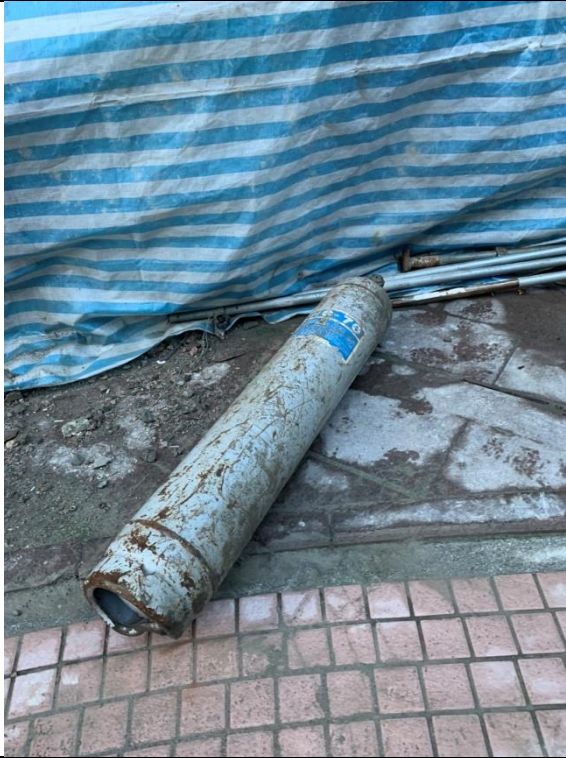
說明一

（二）宏○公司承攬大安區○路○號拆除工程，當日古罹災者欲將工地廢棄冷媒鋼瓶解壓後丟棄，不料解壓時未固定鋼瓶致鋼瓶因內部氣體壓力旋轉飛出，打傷古罹災者，造成其左腿骨斷裂、右肩脫臼。

打傷罹災者之廢棄氣瓶

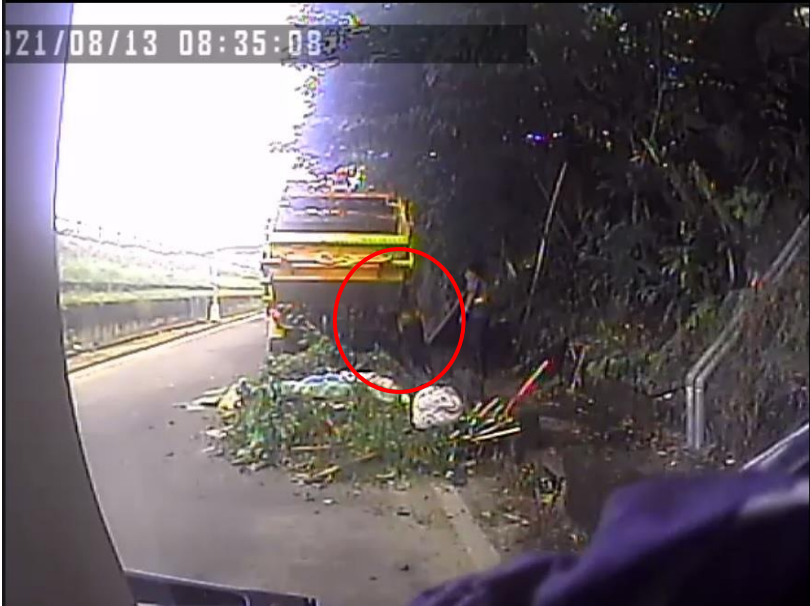
| <p>說 明</p> | <p>黃罹災者發現有樹枝卡在後車斗及車體間隙，進入後車斗下方排除障礙物，現場並無固定信號指引，並指定指揮人員負責指揮。</p> |

七、災害防止對策：雇主對於機械開始運轉有危害勞工之虞者，應規定固定信號，並指定指揮人員負責指揮。（職業安全衛生設施規則第54條暨職業安全衛生法第6條第1項）

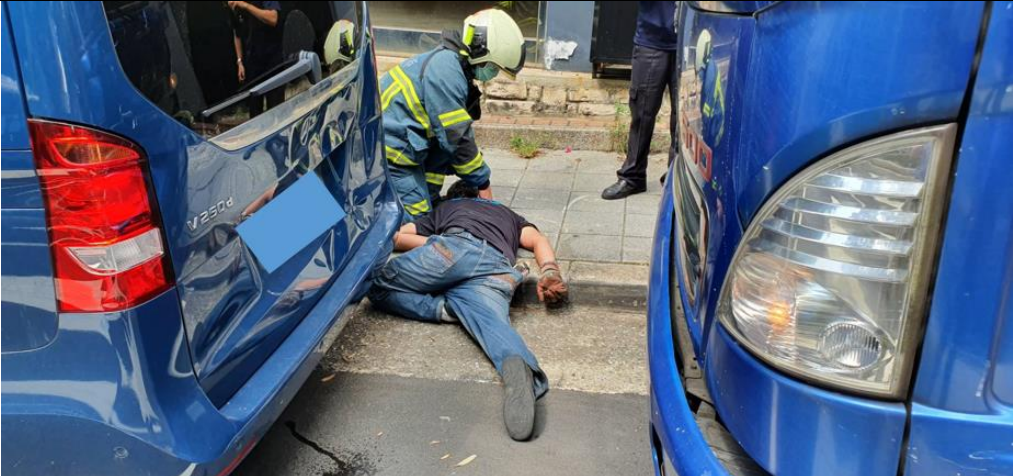
| 說 明 一 | 遭拖運車撞擊之車輛（即前車），圖中之人員為罹災者。 |

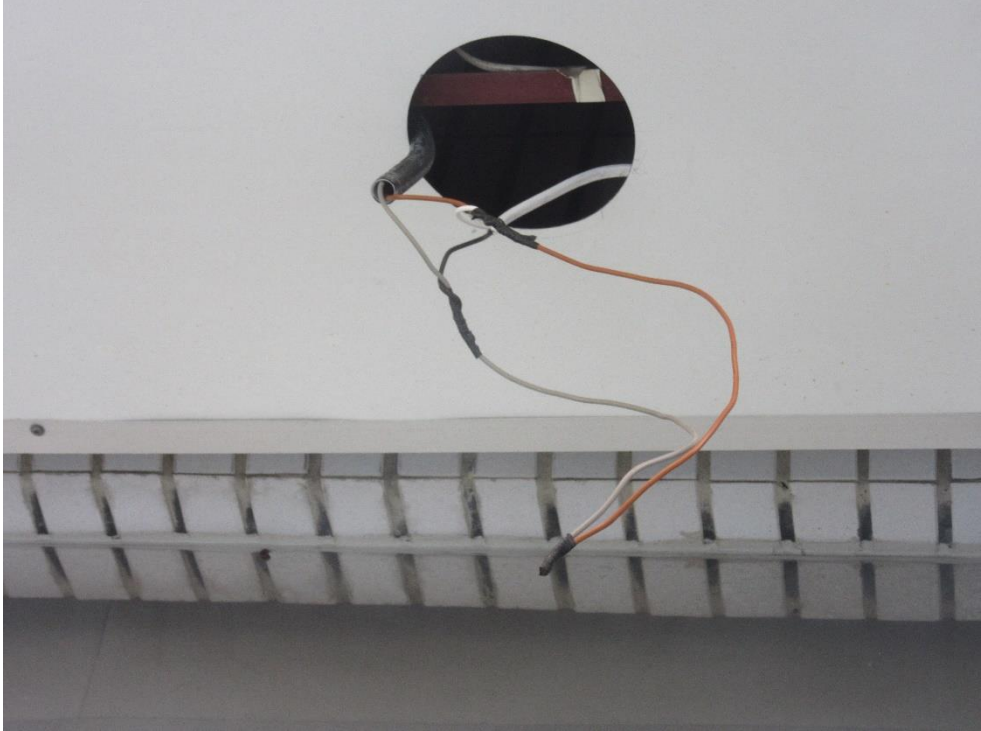
| 說 明 | 雇主僱用勞工進行接線作業有導致感電之虞，未停止送電。 |
