臺北市職業災害案實錄彙編

第 49 期

2021. 4. 1-2021. 6. 30

臺北市勞動檢查處編印

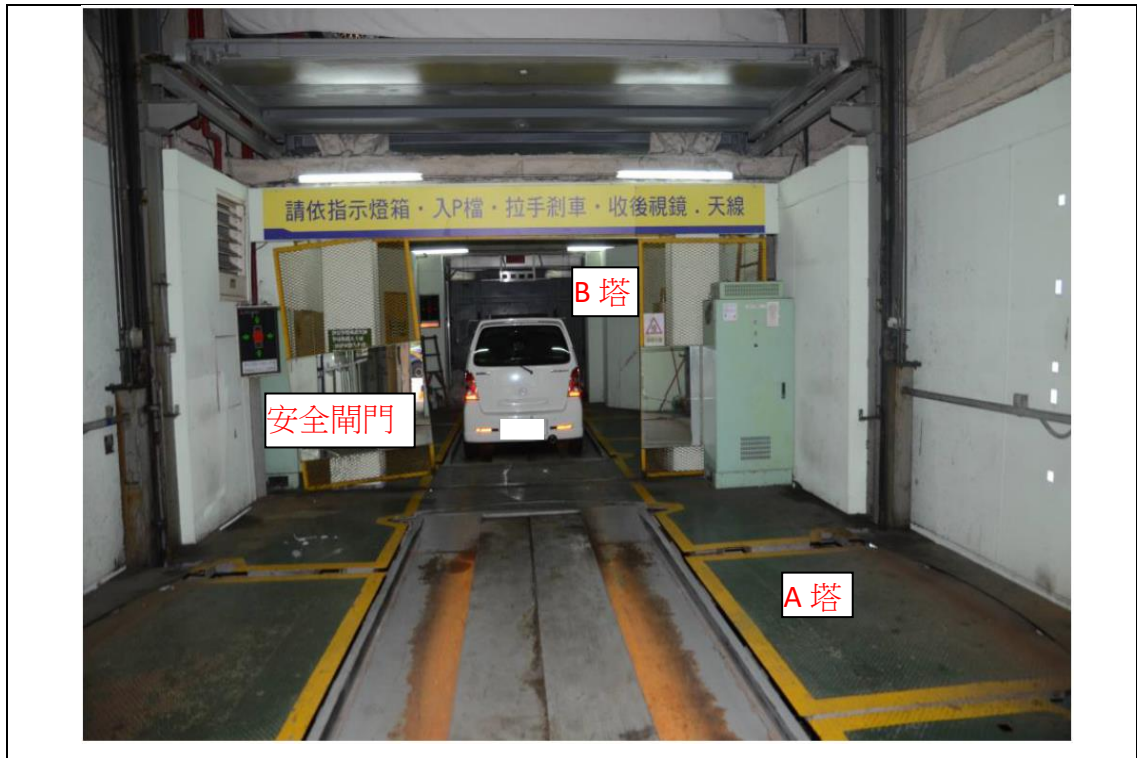
說明一

(二)○○停車場股份有限公司勞工古罹災者於110年5月14日15時許在所營之塔式停車場（該停車場僅有一出入口，分為A、B兩停車塔，出口在A塔，B塔在後側並緊鄰A塔）內，由B塔往A塔方向行進。當時B塔車板（搬架）已停放一輛待入庫車，當B塔安全閘門因感應防夾裝置觸發，左右二片網狀門板由關門狀態轉變成各自向兩側開啟時，罹災者距離B塔安全閘門僅約1跨步距離。在罹災者以側身跨入約34公分維修通道（背部朝向後方牆壁）正好於安全閘門處，運作中的安全閘門已接近罹災者身體，因維修通道寬度縮短，使罹災者無法繼續向A塔跨進，亦同時無法退向B塔，最後安全閘門在無制動情形下，且無法觸及緊急制動按鈕，繼續往左右兩側開啟，使罹災者遭閘門夾壓到牆壁失去意識，目擊者呼救，由路人向消防局報案。

災害現場畫面：塔式停車場分為A、B兩停車塔，B塔設置黃色網狀閘門。

- 1、雇主對於室內工作場所，應依下列規定設置足夠勞工使用之通道：
 - 二、各機械間或其他設備間通道不得小於80公分。（職業安全衛生設施規則第31條第2款暨職業安全衛生法第6條第1項第1款）
- 2、雇主對於使用動力運轉之機械，具有顯著危險者，應於適當位置設置有明顯標誌之緊急制動裝置，立即遮斷動力並與制動系統連動，能於緊急時快速停止機械之運轉。（職業安全衛生設施規則第45條暨職業安全衛生法第6條第1項第1款）
- 3、雇主應依規模置職業安全衛生業務主管。（職業安全衛生管理辦法第3條第1項暨職業安全衛生法第23條第1項）
- 4、雇主應依其事業單位之規模、性質，訂定職業安全衛生管理計畫，要求各級主管及負責指揮、監督之有關人員執行；勞工人數在30人以下之事業單位，得以安全衛生管理執行紀錄或文件代替職業安全衛生管理計畫（職業安全衛生管理辦法第12條之1第1項暨職業安全衛生法第23條第1項）
- 5、雇主應訂定自動檢查計畫，實施自動檢查。（職業安全衛生管理辦法第79條暨職業安全衛生法第23條第1項）
- 6、雇主對新僱勞工或在職勞工於變更工作前，應使勞工接受適於各該工作必要之一般安全衛生教育訓練。（職業安全衛生教育訓練規則第16條第1項暨職業安全衛生法第32條第1項）
- 7、雇主應依本法及有關規定會同勞工代表訂定適合其需要之安全衛生工作守則，報經勞動檢查機構備查後，公告實施。（職業安全衛生法第34條第1項）

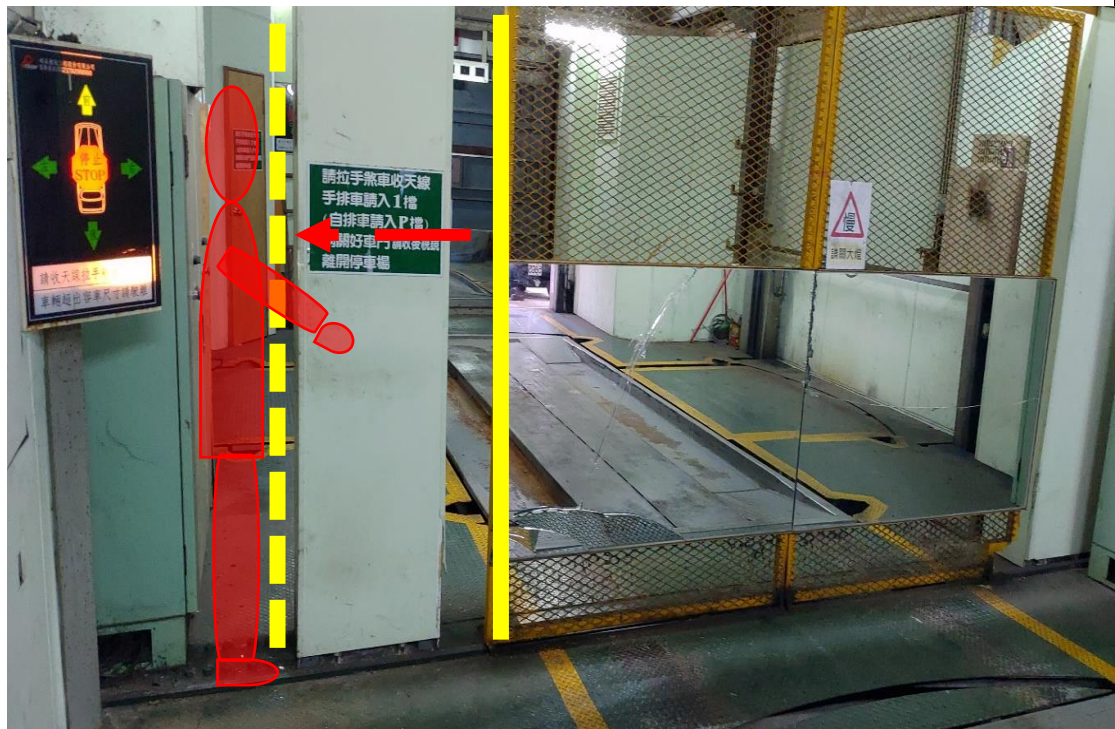
說明二

1、對於室內工作場所，各機械間或其他設備間通道小於80公分。

2、對於使用動力運轉之機械，具有顯著危險者，未於適當位置設置有明顯標誌之緊急制動裝置，立即遮斷動力並與制動系統連動，能於緊急時快速停止機械之運轉。

災害現場模擬示意畫面：罹災者側身進入維修通道被黃色閘門夾至牆壁。

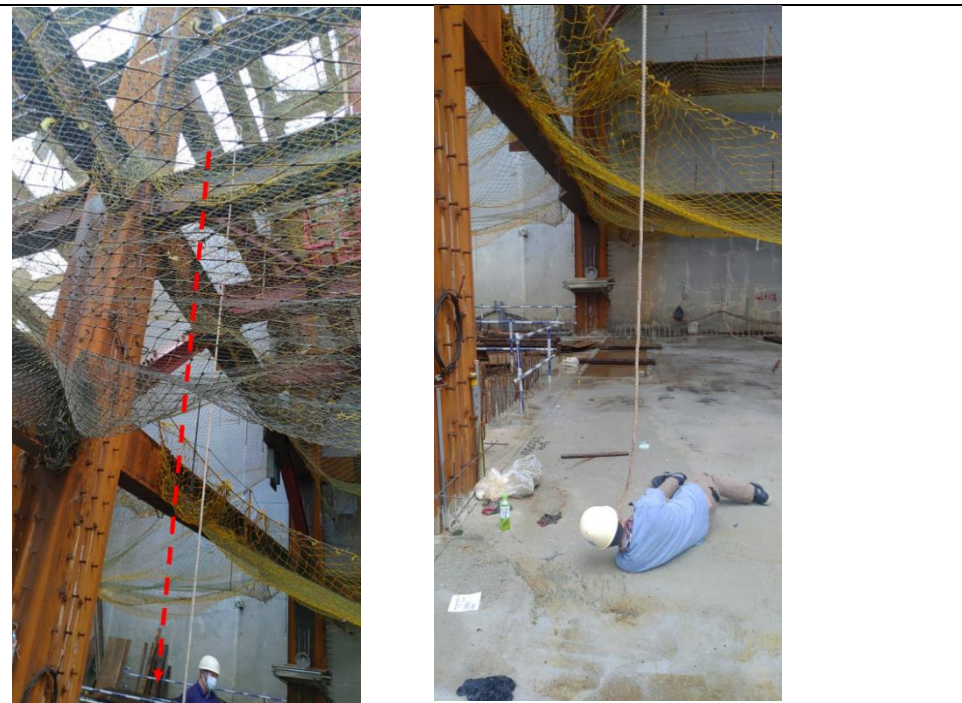
(二)張罹災者受雇主指派進行6樓鋼構組配作業，中午12時30分許，張罹災者欲下樓用餐，行經3樓鋼梁途中自TB1CC2柱轉角處墜落1樓地面（落距6公尺）。

雇主使勞工進行高度2公尺以上之鋼構組配作業，未設置護欄、護蓋、安全網等防護設備。

說明一	案發工地2、3樓TB1CC2柱角隅處，因吊掛作業部分鋼梁安全網遭掀除，且作業完畢未恢復，導致罹災者自3樓鋼梁墜落1樓地面（落距6公尺）。

(一)雇主對於高度2公尺以上之屋頂、鋼樑、開口部分、階梯、樓梯、坡道、工作臺、擋土牆、擋土支撐、施工構臺、橋樑墩柱及橋樑上部

結構、橋臺等場所作業，勞工有遭受墜落危險之虞者，應於該處設置護欄、護蓋或安全網等防護設備。（營造安全衛生設施標準第19條第1項暨職業安全衛生法第6條第1項第5款）。

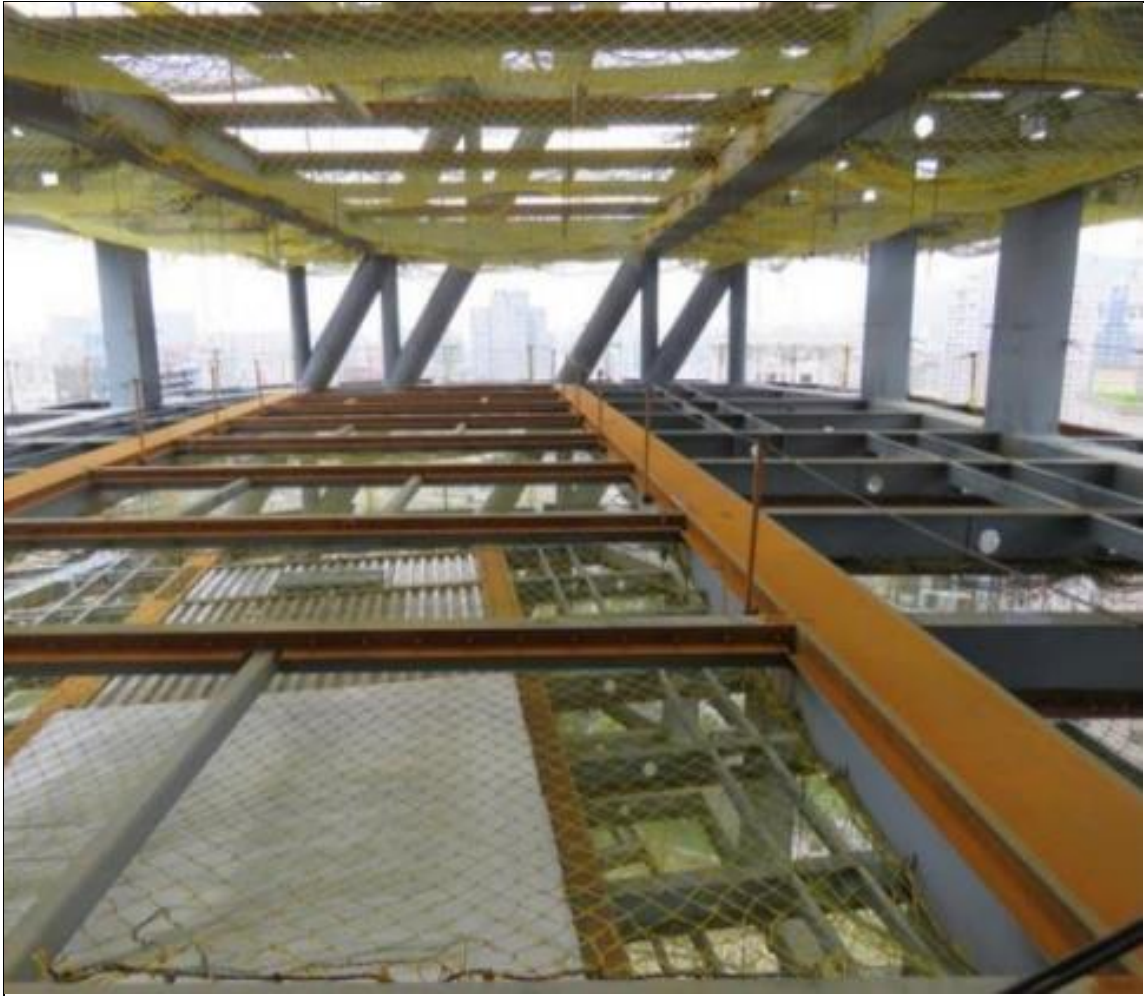
說明二

雇主使勞工於鋼梁上作業，勞工有遭受墜落之虞者，應確實設置安全網等防墜設施，且不得任意拆卸或使其失效，以保持其應有效能。

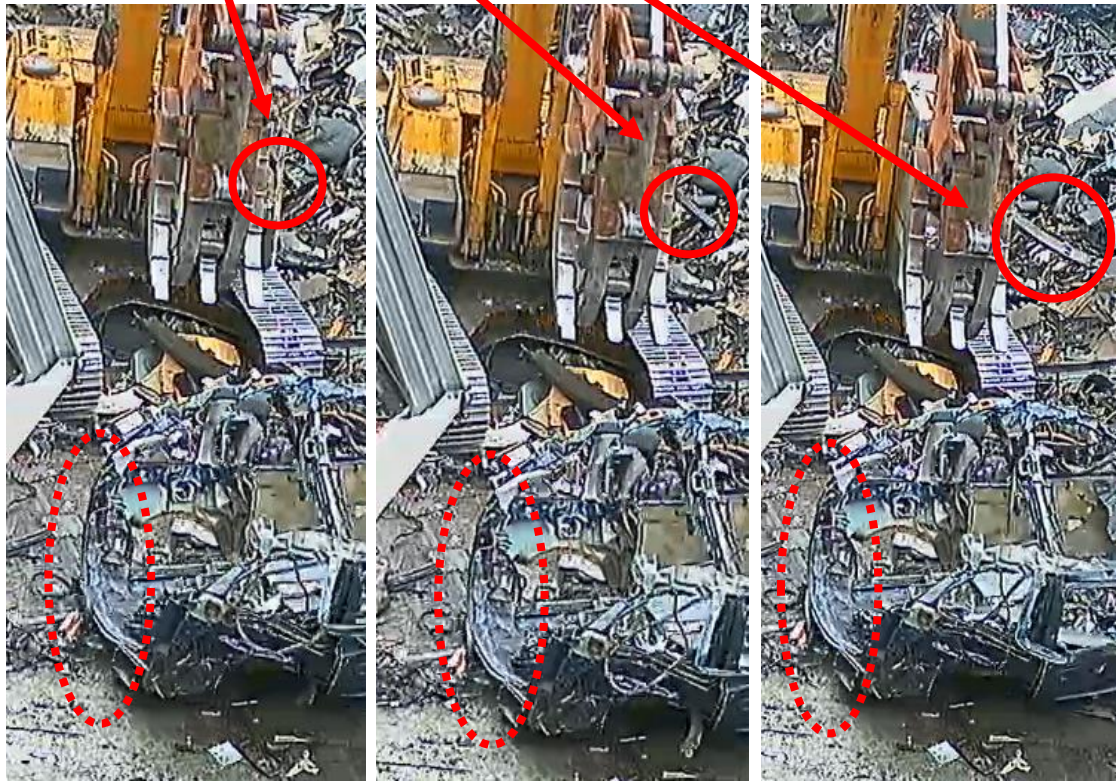
說明三

災害現場畫面：保險桿內鐵與車殼脫離，研判內鐵向操作室方向彈飛。

1、雇主對於工作場所有物體飛落之虞者，應設置防止物體飛落之設備，並供給安全帽等防護具，使勞工戴用。(職業安全衛生設施規則第238條暨職業安全衛生法第6條第1項第5款)

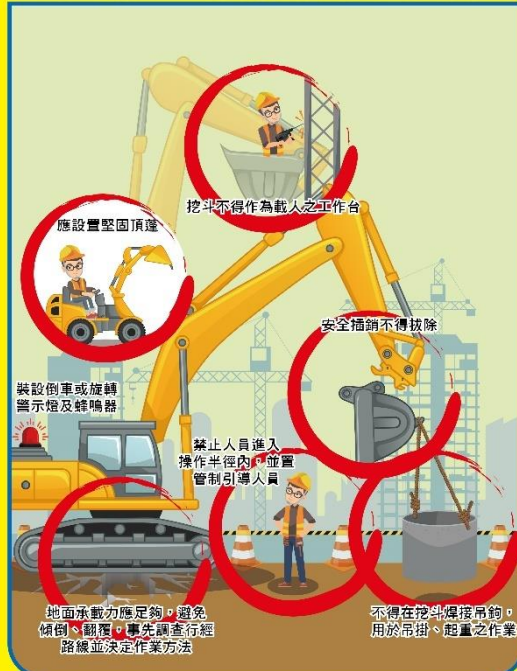
說明一

1、不安全狀況：拆除構造物使用怪手時，未設置作業區且其範圍應大於怪手曲臂之運行線8公尺以上，另該作業區內除操作人員外，未禁止無關人員進入。

挖土機作業安全圖說。

- (一) 雇主對於使用機具拆除構造物時，應依下列規定辦理：三、使用夾斗或具曲臂之機具時，應設置作業區，其周圍應大於夾斗或曲臂之運行線8公尺以上，作業區內除操作人員外，禁止無關人員進入。（營造安全衛生設施標準第159條第3款暨職業安全衛生法第6條第1項）。
- (二) 雇主應依規模置職業安全衛生業務主管及管理人員。（職業安全衛生管理辦法第3條第1項暨職業安全衛生法第23條第1項）。
- (三) 雇主應依其事業單位之規模、性質，訂定職業安全衛生管理計畫，要求各級主管及負責指揮、監督之有關人員執行；勞工人數在30人以下之事業單位，得以安全衛生管理執行紀錄或文件代替職業安全衛生管理計畫。（職業安全衛生管理辦法第12條之1第1項暨職業安全衛生法第23條第1項）。
- (四) 雇主使勞工從事其他營建作業時，應使該勞工就其作業有關事項實施檢點。（職業安全衛生管理辦法第67條第11款暨職業安全衛生法第23條第1項）。
- (五) 事業單位以其事業之全部或一部分交付承攬時，應於事前告知該承攬人有關其事業工作環境、危害因素暨本法及有關安全衛生規定應採取之措施。（職業安全衛生法第26條第1項）。
- (六) 事業單位與承攬人分別僱用勞工共同作業時，為防止職業災害，原事業單位應採取下列必要措施：四、相關承攬事業間之安全衛生教育之指導及協助。（職業安全衛生法第27條第1項第4款）。
- (七) 雇主對新僱勞工或在職勞工於變更工作前，應使其接受適於各該工作必要之一般安全衛生教育及訓練。（職業安全衛生教育訓練規則第16條第1項暨職業安全衛生法第32條第1項）。
- (八) 雇主應依本法及相關規定會同勞工代表訂定適合其需要之安全衛生工作守則，報經勞動檢查機構備查後，公告實施（職業安全衛生法第34條第1項）。

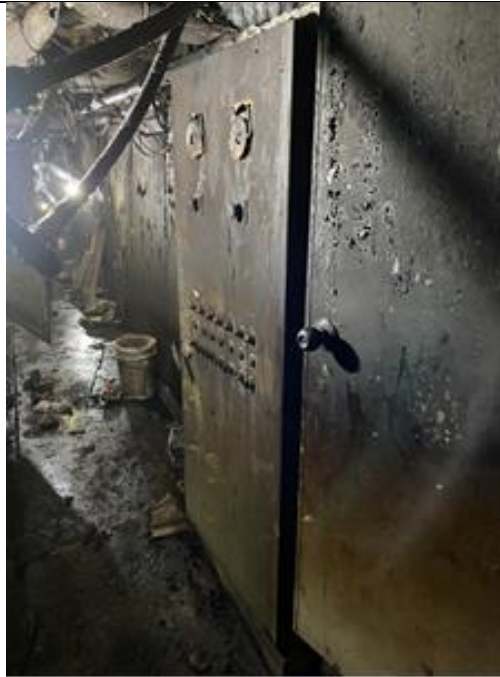
說明一

(二) ○○公司所僱勞工陳罹災者於機房內從事配電作業，因其他共同作業者於從事配管焊接時，不慎引起火災，遂沿著逃生梯往上撤離，直至三樓敲破樓梯間窗戶，並抱著外牆管路向下滑降至 1 樓，因而造成上肢擦挫傷。

(二) 間接原因：對於易引起火災之場所，未禁止使用高溫成為發火源之虞之機械、器具或設備等。

陳罹災者作業場所現場圖。

- 1、雇主使勞工從事工作，應在合理可行範圍內，採取必要之預防設備或措施，使勞工免於發生職業災害。(職業安全衛生法第 5 條第 1 項)
- 2、對於易引起火災及爆炸危險之場所，不得設置有火花、電弧或用高溫成為發火源之虞之機械、器具或設備等。(職業安全衛生設施規則第 171 條第 1 項第 1 款暨職業安全衛生法第 6 條第 1 項第 11 款)
- 3、事業單位應參照工作場所大小、分布、危險狀況與勞工人數，備置足夠急救藥品及器材，並置急救人員辦理急救事宜。但已具有急救功能之醫療保健服務業，不在此限。(勞工健康保護規則第 9 條第 1 項暨職業安全衛生法第 6 條第 2 項)
- 4、雇主應依附表二之規模，置職業安全衛生業務主管及管理人員。(職業安全衛生管理辦法第 3 條第 1 項暨職業安全衛生法第 23 條第 1 項)
- 5、原事業單位以其事業之全部或一部分交付承攬時，應於事前告知該承攬人有關其事業工作環境、危害因素暨本法有關安全衛生規定應採取之措施。(職業安全衛生法第 26 條第 1 項)
- 6、原事業單位與承攬人、再承攬人分別僱用勞工共同作業時，為防止職業災害，原事業單位應採取下列必要措施：一、設置協議組織，並指定工作場所負責人，擔任指揮及協調之工作。二、工作之連繫與調整。三、工作場所之巡視。四、相關承攬事業間之安全衛生教育之指導及協助。(職業安全衛生法第 27 條第 1 項第 1、2、3、4 款)
- 7、雇主對新僱勞工或在職勞工於變更工作前，應使其接受適於各該工作必要之一般安全衛生教育訓練。(職業安全衛生教育訓練規則第 16 條第 1 項暨職業安全衛生法第 32 條第 1 項)
- 8、應依本法及有關規定會同勞工代表訂定適合其需要之安全衛生工作守則，報經勞動檢查機構備查後，公告實施。(職業安全衛生法第 34 條第 1 條)

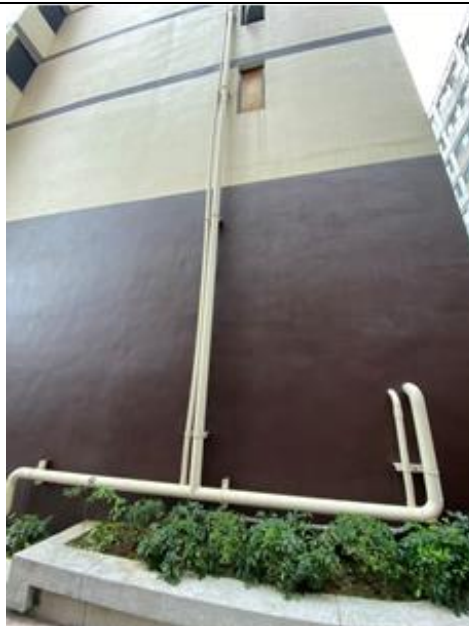
說明二

陳罹災者逃生之3樓窗戶及外牆管路。

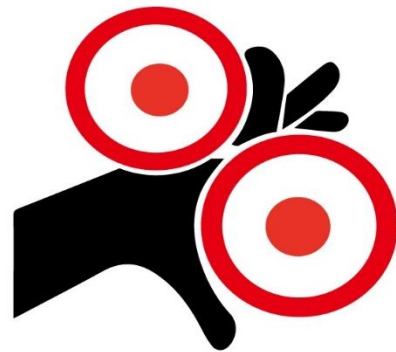
說明二

機械運轉中捲夾注意安全圖說。

（一）對於機械之掃除、上油、檢查、修理或調整有導致危害勞工之虞者，應停止相關機械運轉及送料。為防止他人操作該機械之起動等裝置或誤送料，應採上鎖或設置標示等措施，並設置防止落下物導致危害勞工之安全設備與措施。（職業安全衛生設施規則第57條第1項暨職業安全衛生法第6條第1項）。
