臺北市職業災害案實錄彙編

第 53 期

2022. 04. 01-2022. 06. 30

臺北市勞動檢查處編印

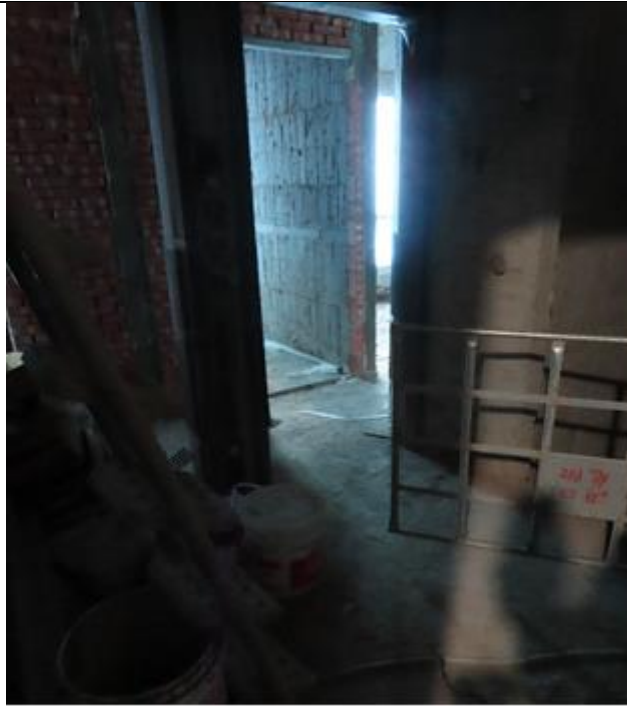
說明 一

(二)111年5月13日上午，陳員事先利用電梯直井捲揚機將空獨輪車吊運至7樓，以進行後續清潔作業使用，並指派呂罹災者從事2至7樓清潔作業，將已吊放至7樓的獨輪車拉至梯廳。當陳員等待呂罹災者回應狀況時，突然聽到劇烈聲響，呂罹災者從7樓電梯直井開口墜落至地下1樓電梯機坑(併同獨輪車一起掉落)。

- 1、雇主對於勞工有墜落危險之場所，未設置警示標示，並禁止與工作無關之人員進入。
- 2、雇主使勞工於7樓從事清潔作業，對於高度2公尺以上（電梯開口）之吊放之獨輪車拉至梯廳作業，未使勞工確實使用安全帶、安全帽及其他必要之防護具。
- 3、雇主對於高度2公尺以上之工作場所，勞工作業有墜落之虞者，未訂定墜落災害防止計畫，採取適當墜落災害防止設施；設置護欄、護蓋、張掛安全網、使勞工佩掛安全帶、設置警示線系統、限制作業人員進入管制區等。

事發現場7樓電梯開口。

- (一)雇主對於勞工有墜落危險之場所，應設置警告標示，並禁止與工作無關之人員進入（職業安全衛生設施規則第232條暨職業安全衛生法第6條第1項第5款）。
- (二)雇主對於在高度2公尺以上之高處作業，勞工有墜落之虞者，應使勞工確實使用安全帶、安全帽及其他必要之防護具，但經雇主採安全網等措施者，不在此限（職業安全衛生設施規則第281條第1項暨職業安全衛生法第6條第1項第5款）。
- (三)雇主對於高度2公尺以上之工作場所，勞工作業有墜落之虞者，應訂定墜落災害防止計畫，依下列風險控制之先後順序規劃，並採取適當墜落災害防止設施：一、經由設計或工法之選擇，儘量使勞工於地面完成作業，減少高處作業項目。二、經由施工程序之變更，優先施作永久構造物之上下設備或防墜設施。三、設置護欄、護蓋。四、張掛安全網。五、使勞工佩掛安全帶。六、設置警示線系統。七、限制作業人員進入管制區。八、對於因開放邊線、組模作業、收尾作業等及採取第1款至第5款規定之設施致增加其作業危險者，應訂定保護計畫並實施（營造安全衛生設施標準第17條暨職業安全衛生法第6條第1項）。
- (四)雇主應依附表二之規模，置職業安全衛生業務主管（職業安全衛生管理辦法第3條第1項暨職業安全衛生法第23條第1項）。
- (五)雇主應依其事業單位之規模、性質，訂定職業安全衛生管理計畫，要求各級主管及負責指揮、監督之有關人員執行；勞工人數在30人以下之事業單位，得以安全衛生管理執行紀錄或文件代替職業安全衛生管理計畫（職業安全衛生管理辦法第12條之1第1項暨職業安全衛生法第23條第1項）。
- (六)雇主使勞工從事營造作業時，應就下列事項，使該勞工就其作業有關事項實施檢點：十一、其他營建作業（職業安全衛生管理辦法第67條第11款暨職業安全衛生法第23條第1項）。
- (七)雇主對新僱勞工或在職勞工於變更工作前，應使其接受適於各該工作必要之一般安全衛生教育訓練（職業安全衛生教育訓練規則第17條第1項暨職業安全衛生法第32條第1項）。

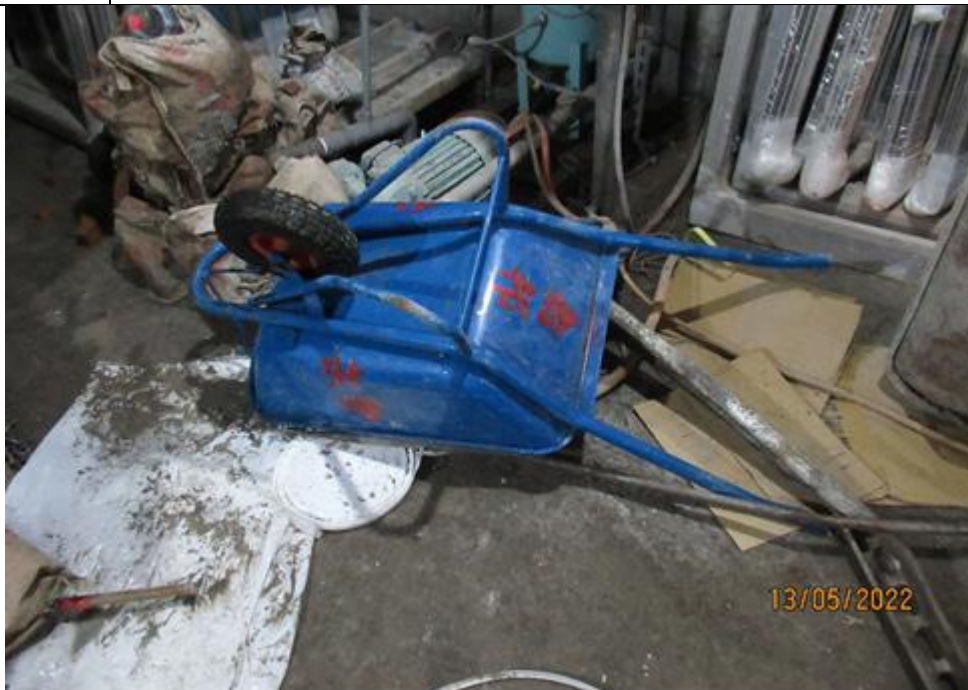
說明 二

地下1樓梯廳旁的獨輪車。

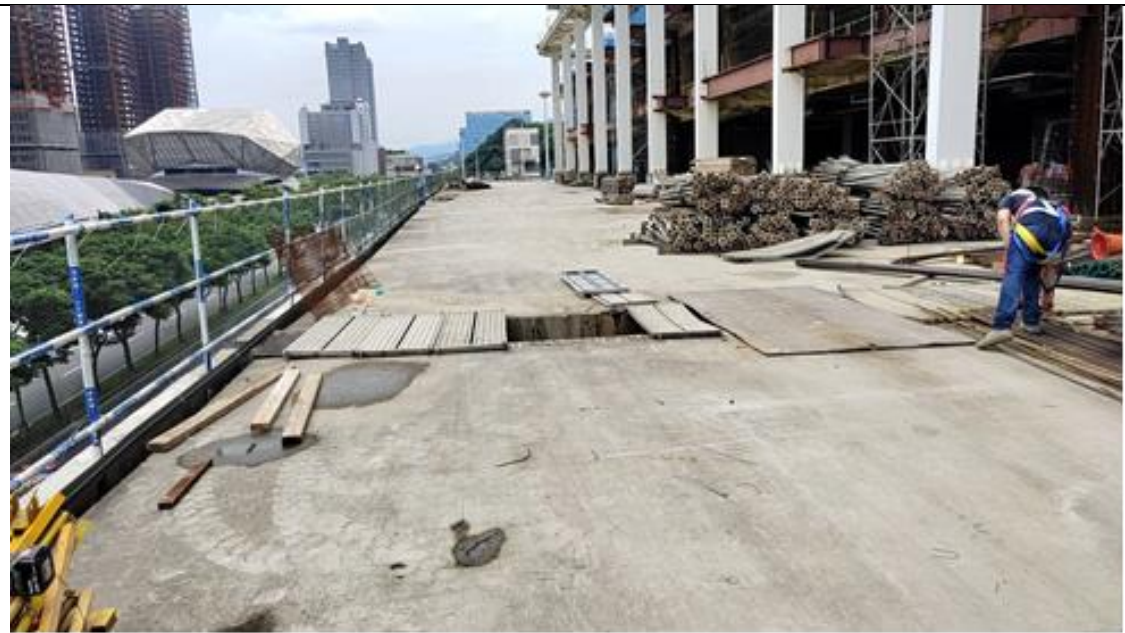
說明一

（二）銳○有限公司承攬○○新建工程之安全設施作業，王罹災者另一名勞工於工地進行安全設施工程材料回收作業，上午10時49分時王罹災者將貨車開至出土段露臺，因車子倒車通過出土段露臺伸縮縫時，碾壓鋪設於伸縮縫上之施工架水平踏板，導致水平踏板變形，兩人便協議分別尋找施工架水平踏板進行替換，研判王罹災者先找到材料獨自在更換新水平踏板時，下到伸縮縫鋪設在開口上1.5公分厚之木夾板上，導致踏破木夾板王罹災者墜落至下方捷運機場軌道上(落距15.18公尺)。

發生事故地點之出土段露臺之伸縮縫上鋪設1片鋼板，鋼板兩側伸縮縫上各鋪設3片及4片施工架水平踏板，伸縮縫旁放置2片施工架水平踏板。

- (一) 雇主設置之護蓋，應依下列規定辦理：一、應具有能使人員及車輛安全通過之強度。二、應以有效方法防止滑溜、掉落、掀出或移動。六、臨時性開口處使用之護蓋，表面漆以黃色並書以警告訊息。(營造安全衛生設施標準第21條第1、2、6款暨職業安全衛生法第6條第1項)。
- (二) 雇主應依規模置職業安全衛生業務主管及管理人員。(職業安全衛生管理辦法第3條第1項暨職業安全衛生法第23條第1項)。
- (三) 雇主應依其事業單位之規模、性質，訂定職業安全衛生管理計畫，要求各級主管及負責指揮、監督之有關人員執行；勞工人數在30人以下之事業單位，得以安全衛生管理執行紀錄或文件代替職業安全衛生管理計畫。(職業安全衛生管理辦法第12條之1第1項暨職業安全衛生法第23條第1項)。
- (四) 雇主使勞工從事營造作業時，應就規定事項，使該勞工就其作業有關事項實施檢點。(職業安全衛生管理辦法第67條第1項暨職業安全衛生法第23條第1項)。
- (五) 事業單位以其事業之全部或一部分交付承攬時，應於事前告知該承攬人有關其事業工作環境、危害因素暨本法及有關安全衛生規定應採取之措施。(職業安全衛生法第26條第1項)。
- (六) 事業單位與承攬人、再承攬人分別僱用勞工共同作業時，為防止職業災害，原事業單位應採取下列必要措施：一、設置協議組織，並指定工作場所負責人，擔任指揮、監督及協調之工作。二、工作之連繫與調整。三、工作場所之巡視。(職業安全衛生法第27條第1項第1、2、3款)
- (七) 雇主對擔任下列工作之勞工，應依工作性質使其接受安全衛生在職教育訓練：一、職業安全衛生業務主管。二、職業安全衛生管理人員。(職業安全衛生教育訓練規則第18條第1項第1、2款暨職業安全衛生法第32條第1項)。

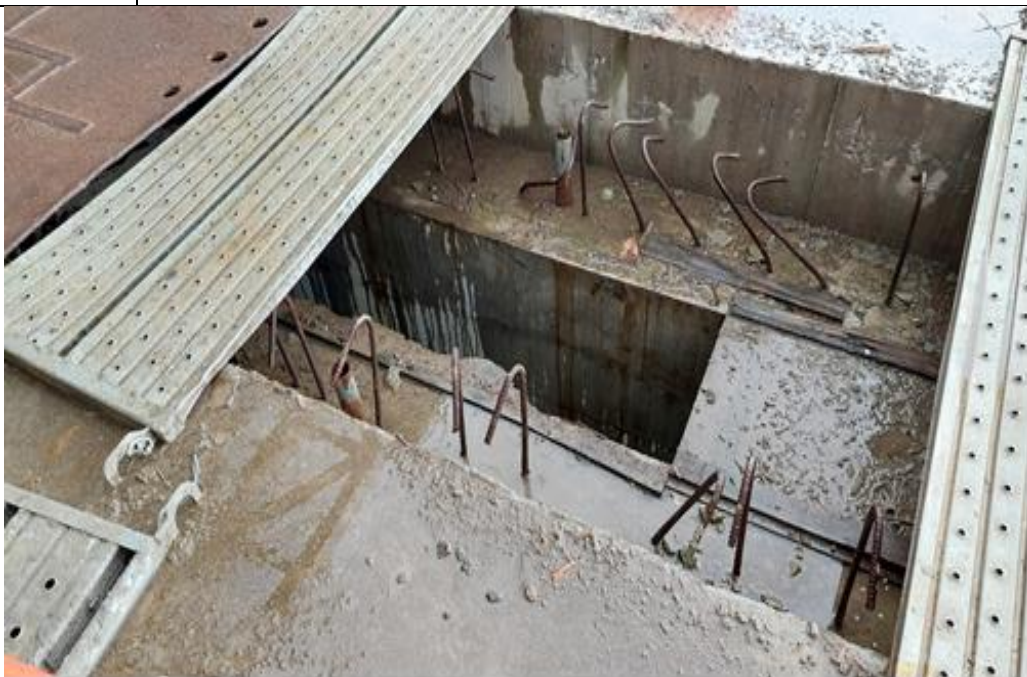
說明二

雇主設置之護蓋，未具有能使人員或車輛安全通過之強度，無法有效防止滑溜、掉落、掀出或移動，且表面未漆以黃色並書以警告訊息。

發生事故地點之伸縮縫露出長度約1.3公尺，寬度約1.2公尺之開口，其下方40公分處鋪設之約1.5公分厚之木夾板部分已經破裂，露出寬度約50公分之開口，木夾板表面未漆以黃色且未標示任何警告訊息。

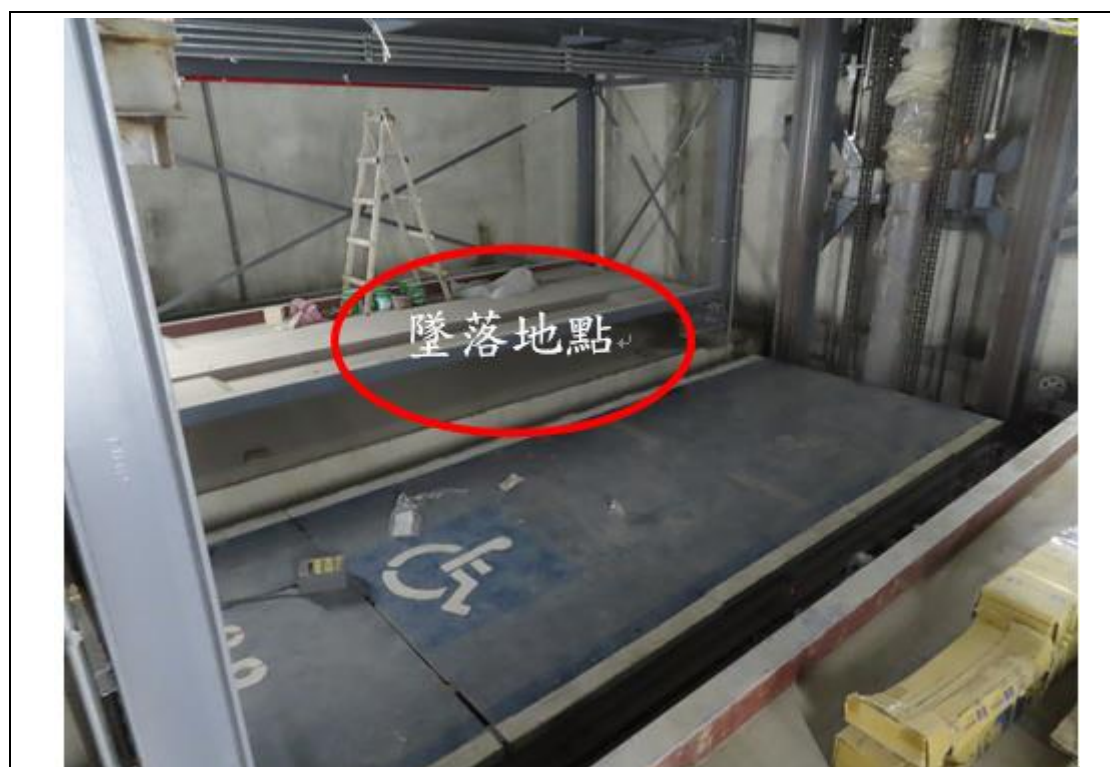
說明二

（二）111年6月17日下午，林罹災者進行工地圍籬復原時，圍籬不足需到機械停車間搬運圍籬，因當天有消防設備安裝作業，故將車臺板降下至地下2樓，惟地上1樓開口並無相關護欄，致林罹災者從1樓墜落至地下2樓車臺板，墜落高度約9.6公尺。

地下2樓梯墜落地點。

- (三) 雇主對於高度2公尺以上之屋頂、鋼梁、開口部分、階梯、樓梯、坡道、工作臺、擋土牆、擋土支撐、施工構臺、橋梁墩柱及橋梁上部結構、橋臺等場所作業，勞工有遭受墜落危險之虞者，應於該處設置護欄、護蓋或安全網等防護設備。（營造安全衛生設施標準第19條第1項暨職業安全衛生法第6條第1項第5款）。
- (四) 雇主對於高度 2 公尺以上之工作場所，勞工作業有墜落之虞者，應訂定墜落災害防止計畫，依下列風險控制之先後順序規劃，並採取適當墜落災害防止設施：一、經由設計或工法之選擇，儘量使勞工於地面完成作業，減少高處作業項目。二、經由施工-程序之變更，優先施作永久構造物之上下設備或防墜設施。三、設置護欄、護蓋。四、張掛安全網。五、使勞工佩掛安全帶。六、設置警示線系統。七、限制作業人員進入管制區。八、對於因開放邊線、組模作業、收尾作業等及採取第 1 款至第 5 款規定之設施致增加其作業危險者，應訂定保護計畫並實施（營造安全衛生設施標準第 17 條暨職業安全衛生法第 6 條第 1 項）。

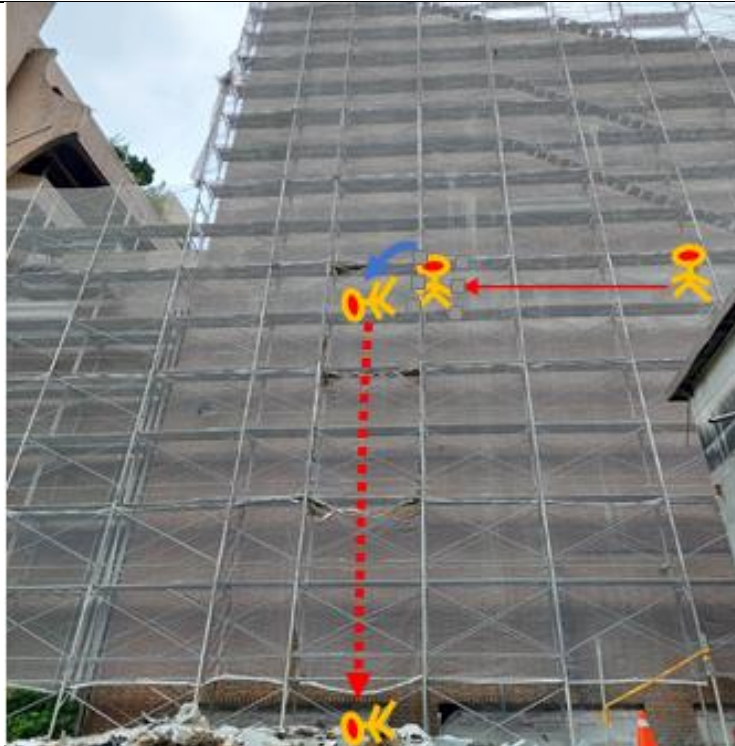
說明 一

（二）魏罹災者從事外牆抹縫作業時墜落至1樓地面。

（二）間接原因：雇主使勞工從事戶外作業，未視天候狀況採取防範環境引起熱疾病之危害預防措施。

災害發生情形示意圖（墜落高度約10.5公尺）。

（一）雇主使勞工從事戶外作業，為防範環境引起之熱疾病，應視天候狀況採取下列危害預防措施：一、降低作業場所之溫度。…四、調整作業時間。五、增加作業場所巡視之頻率。六、實施健康管理及適當安排工作。七、採取勞工熱適應相關措施。八、留意勞工作業前

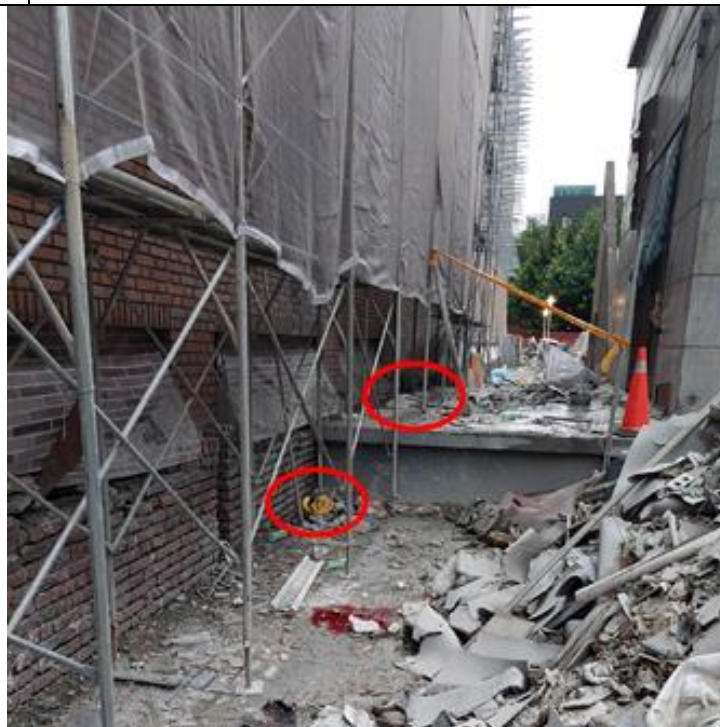
說明 二

墜落處附近發現掉落之安全帽與鋤刀、海綿等抹縫工具。

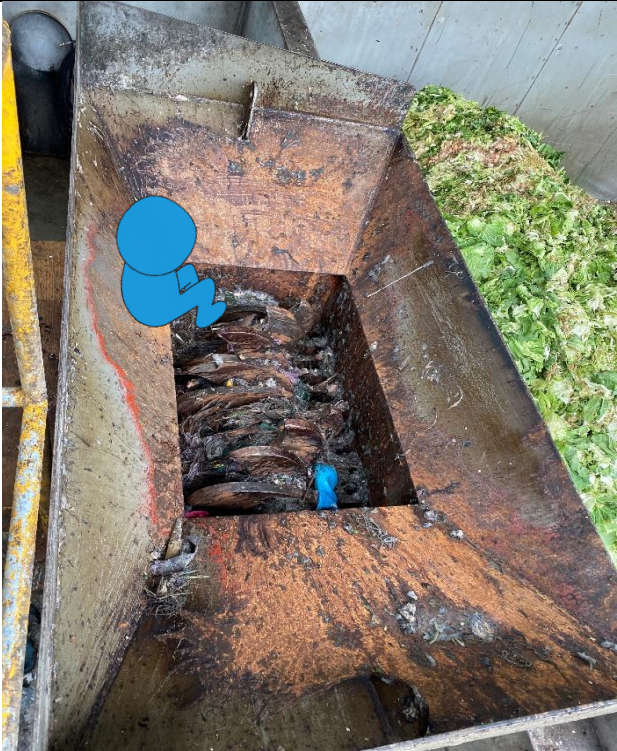
（二）○○工程行承攬臺北市政府○○局○○垃圾焚化廠廚餘前處理設施操作維護作業，111年6月11日晚間9時40分許，所僱員工何罹災者欲進入破碎機清除殘留的異物，請領班協助按壓緊急停止按鈕，避免機器誤啟動，看到領班朝緊急停止按鈕方向走過去，未確認就進入破碎機進行作業，領班誤以為何罹災者請他啟動破碎機，隨即啟動破碎機開關，造成其雙腿被夾受傷職業災害。

（二）間接原因：對於破碎機之掃除有導致危害勞工之虞者，未停止相關機械運轉。為防止他人操作該機械之起動等裝置，未採上鎖或設置標示等措施。

| <p>說明一</p> | <p>何罹災者進入破碎機清除殘留的異物，未停止相關機械運轉。為防止他人操作該機械之起動等裝置，未採上鎖或設置標示等措施。</p> |

（一）雇主對於機械之掃除、上油、檢查、修理或調整有導致危害勞工之虞者，應停止相關機械運轉及送料。為防止他人操作該機械之起動等裝置或誤送料，應採上鎖或設置標示等措施，並設置防止落下物導致危害勞工之安全設備與措施。（職業安全衛生設施規則第57條第1項暨職業安全衛生法第6條第1項）。

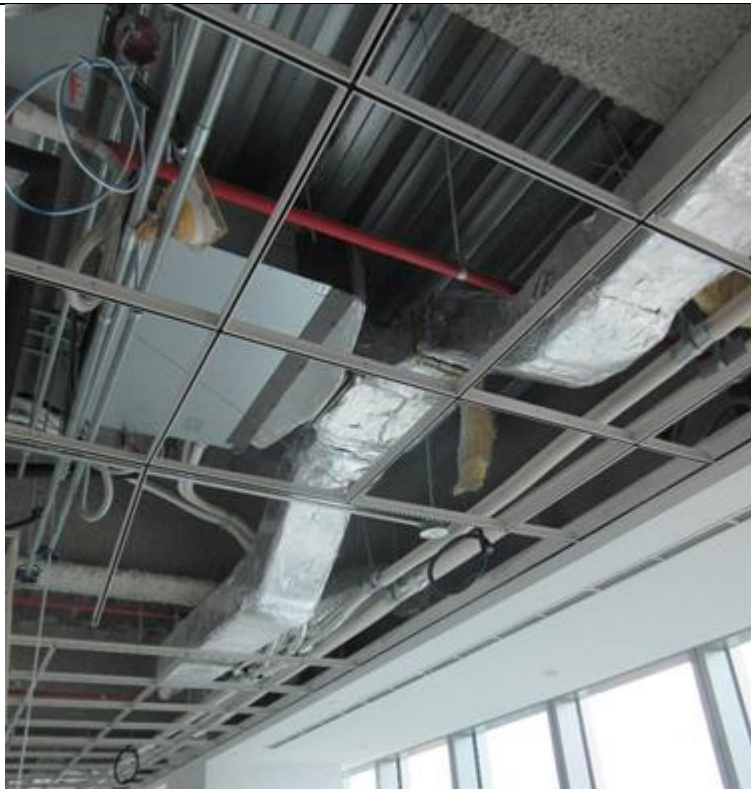
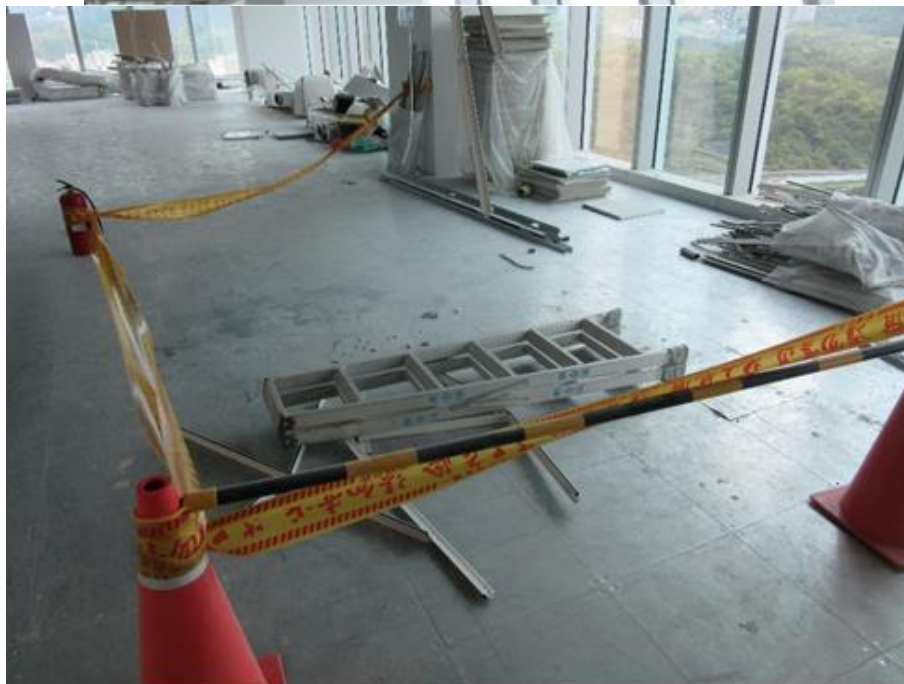
說 明 一

雇主對於勞工工作場所之通道、地板、階梯、坡道、工作台或其他勞工踩踏場所，未保持不致使勞工跌倒、滑倒、踩傷、滾落等之安全狀態，或採取必要之預防措施。

災害發生地點位於25樓，陳員當日進行工項內容為空調風管安裝作業，於作業過程不慎從合梯（6尺高的合梯）上跌落至地面。

- (一) 雇主對於勞工工作場所之通道、地板、階梯、坡道、工作台或其他勞工踩踏場所，應保持不致使勞工跌倒、滑倒、踩傷、滾落等之安全狀態，或採取必要之預防措施。(職業安全衛生設施規第21條暨職業安全衛生法第6條第1項第5款)。
- (二) 雇主應依規模置職業安全衛生業務主管。(職業安全衛生管理辦法第3條第1項暨職業安全衛生法第23條第1項)。
- (三) 雇主應依其事業單位之規模、性質，訂定職業安全衛生管理計畫，要求各級主管及負責指揮、監督之有關人員執行；勞工人數在30人以下之事業單位，得以安全衛生管理執行紀錄或文件代替職業安全衛生管理計畫。(職業安全衛生管理辦法第12條之1第1項暨職業安全衛生法第23條第1項)。
- (四) 雇主使勞工從事營造作業時，應就下列事項，使該勞工就其作業有關事項實施檢點：十一、其他營建作業。(職業安全衛生管理辦法第67條第11款暨職業安全衛生法第23條第1項)。
- (五) 事業單位以其事業之全部或一部分交付承攬時，應於事前告知該承攬人有關其事業工作環境、危害因素暨本法及有關安全衛生規定應採取之措施。承攬人就其承攬之全部或一部分交付再承攬時，承攬人亦應依前項規定告知再承攬人。(職業安全衛生法第26條第1項及第2項)。
- (六) 雇主應依本法及相關規定會同勞工代表訂定適合其需要之安全衛生工作守則，報經勞動檢查機構備查後，公告實施。(職業安全衛生法第34條第1項)。

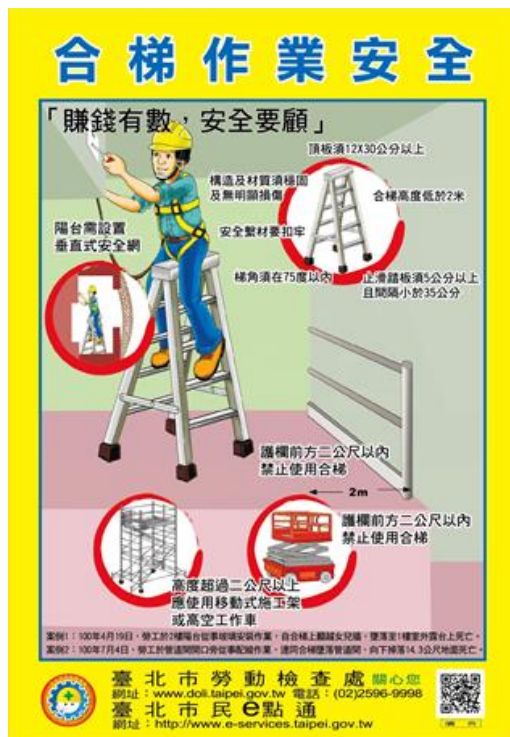
說明二

長條型防墜網已受損壞。

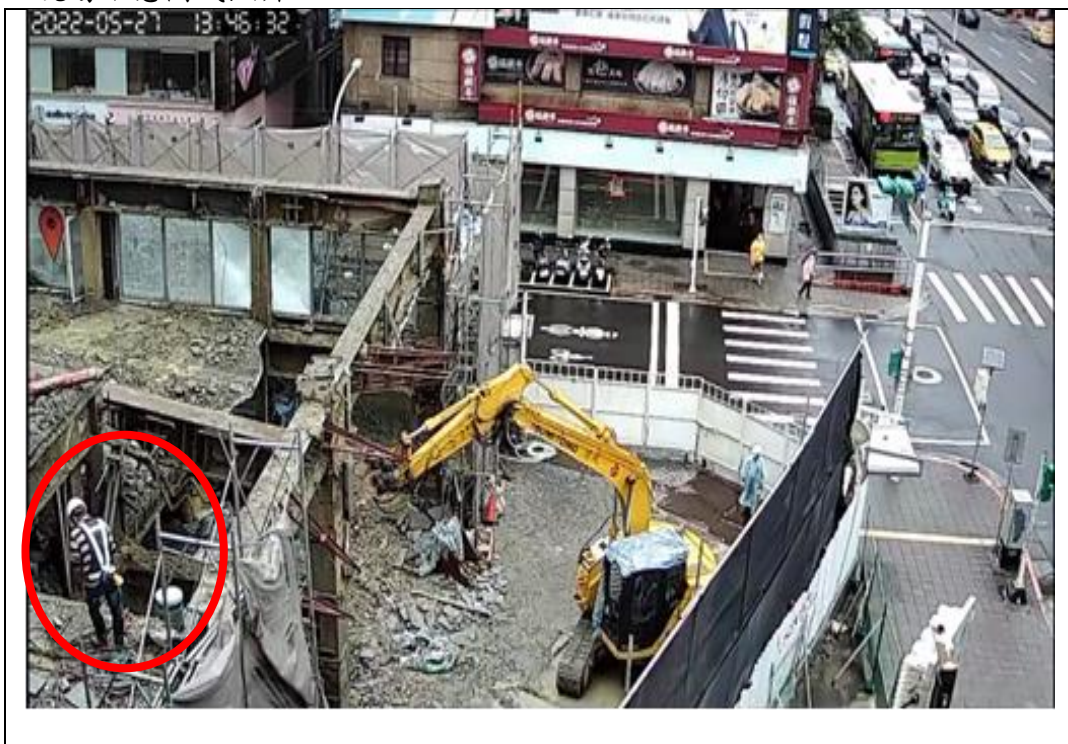
說明一

2、對於高度2公尺以上之屋頂、鋼梁、開口部分、階梯、樓梯、坡道、工作臺、擋土牆、擋土支撐、施工構臺、橋梁墩柱及橋樑上部結構、橋臺等場所作業，勞工有遭受墜落危險之虞者，未於該處設置護欄、護蓋或安全網等防護設備。

當日吳罹災者於工地3樓欲進行灑水作業時不慎從3樓開口處墜落至1樓地面。(落距約6.6公尺)。

- (一) 雇主對於高度2公尺以上之工作場所，勞工作業有墜落之虞者，應訂定墜落災害防止計畫，依下列風險控制之先後順序規劃，並採取適當墜落災害防止設施：一、經由設計或工法之選擇，儘量使勞工於地面完成作業，減少高處作業項目。二、經由施工程序之變更，優先施作永久構造物之上下設備或防墜設施。三、設置護欄、護蓋。四、張掛安全網。五、使勞工佩掛安全帶。六、設置警示線系統。七、限制作業人員進入管制區。八、對於因開放邊線、組模作業、收尾作業等及採取第一款至第五款規定之設施致增加其作業危險者，應訂定保護計畫並實施。（營造安全衛生設施標準第17條暨職業安全衛生法第6條第1項）。
- (二) 雇主對於高度2公尺以上之屋頂、鋼梁、開口部分、階梯、樓梯、坡道、工作臺、擋土牆、擋土支撐、施工構臺、橋梁墩柱及橋梁上部結構、橋臺等場所作業，勞工有遭受墜落危險之虞者，應於該處設置護欄、護蓋或安全網等防護設備。（營造安全衛生設施標準第19條第1項暨職業安全衛生法第6條第1項）。
- (三) 雇主應依規模設置職業安全衛生業務主管。（職業安全衛生管理辦法第3條第1項暨職業安全衛生法第23條第1項）。
- (四) 雇主應依其事業單位之規模、性質，訂定職業安全衛生管理計畫，要求各級主管及負責指揮、監督之有關人員執行；勞工人數在30人以下之事業單位，得以安全衛生管理執行紀錄或文件代替職業安全衛生管理計畫。（職業安全衛生管理辦法第12條之1第1項暨職業安全衛生法第23條第1項）。
- (五) 雇主使勞工從事營造作業時，應就建築物之拆除作業，使該勞工就其作業有關事項實施檢點。（職業安全衛生管理辦法第67條第8款暨職業安全衛生法第23條第1項）。
- (六) 承攬人就其承攬之全部或一部分交付再承攬時，應於事前告知再承攬人有關其事業工作環境、危害因素暨本法有關安全衛生規定應採取之措施。（職業安全衛生法第26條第2項）。
- (七) 原事業單位與承攬人、再承攬人分別僱用勞工共同作業時，為防止職業災害，原事業單位應採取下列必要措施：二、工作之連繫與調整，三、工作場所之巡視。（職業安全衛生法第27條第1項第2、3款）。

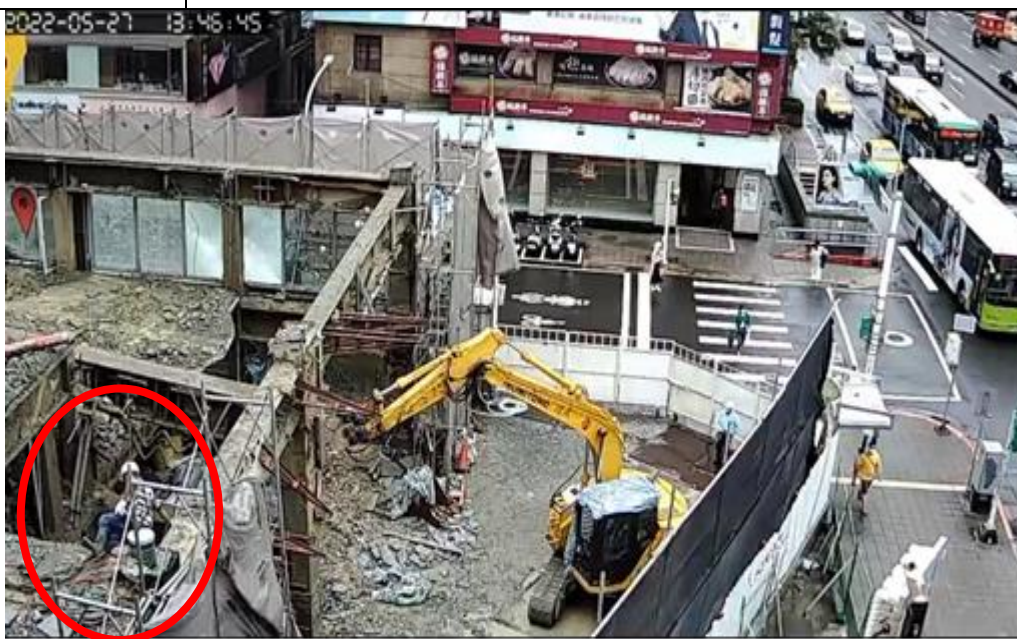
說明二

當日吳罹災者於工地3樓欲進行灑水作業時不慎從3樓開口處墜落至1樓地面。(落距約6.6公尺)。

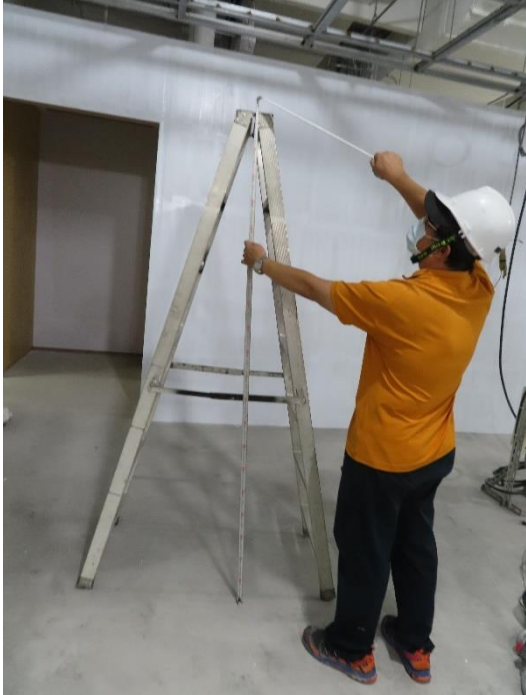
（二）刻○公司承攬忠○裝修工程，當日陳罹災者於本案工地使用7尺合梯進行天花板鐵件擦拭作業，作業中不慎踩空滑下墜落。

對於高度2公尺以上之地下2樓處所進行油漆作業，勞工有墜落之虞者，使用合梯進行作業。

| <p>說明 一</p> | <p>墜落時所使用之7尺合梯。</p> | |

- (一) 雇主對於在高度在2公尺以上之處所進行作業，勞工有墜落之虞者，應以架設施工架或其他方法設置工作台。(職業安全衛生設施規則第225條暨職業安全衛生法第6條第1項)。
- (二) 雇主應依其事業單位之規模、性質，訂定職業安全衛生管理計畫，要求各級主管及負責指揮、監督之有關人員執行；勞工人數在30人以下之事業單位，得以安全衛生管理執行紀錄或文件代替職業安全衛生管理計畫。(職業安全衛生管理辦法第12條之1第1項暨職業安全衛生法第23條第1項)。
- (三) 雇主應訂定自動檢查計畫，實施自動檢查。(職業安全衛生管理辦法第79條暨職業安全衛生法第23條第1項)。
- (四) 事業單位以其事業之全部或一部分交付承攬時，應於事前告知該承攬人有關其事業工作環境、危害因素暨本法及有關安全衛生規定應採取之措施。(職業安全衛生法第26條第1項)。
- (五) 事業單位與承攬人、再承攬人分別僱用勞工共同作業時，為防止職業災害，原事業單位應採取下列必要措施：一、設置協議組織，並指定工作場所負責人，擔任指揮、監督及協調之工作。二、工作之連繫與調整。三、工作場所之巡視。四、相關承攬事業間之安全衛生教育之指導及協助。(職業安全衛生法第27條第1項第1、2、3、4款)。
- (六) 雇主對新僱勞工或在職勞工於變更工作前，應使其接受適於各該工作必要之一般安全衛生教育訓練。(職業安全衛生教育訓練規則第17條第1項暨職業安全衛生法第32條第1項)。
- (七) 雇主對擔任下列工作之勞工，應依工作性質使其接受安全衛生在職教育訓練：職業安全衛生業務主管。(職業安全衛生教育訓練規則第18條第1項暨職業安全衛生法第32條第1項)。
- (八) 雇主應依本法及有關規定會同勞工代表訂定適合其需要之安全衛生工作守則，報經勞動檢查機構備查後，公告實施。(職業安全衛生法第34條第1項)。

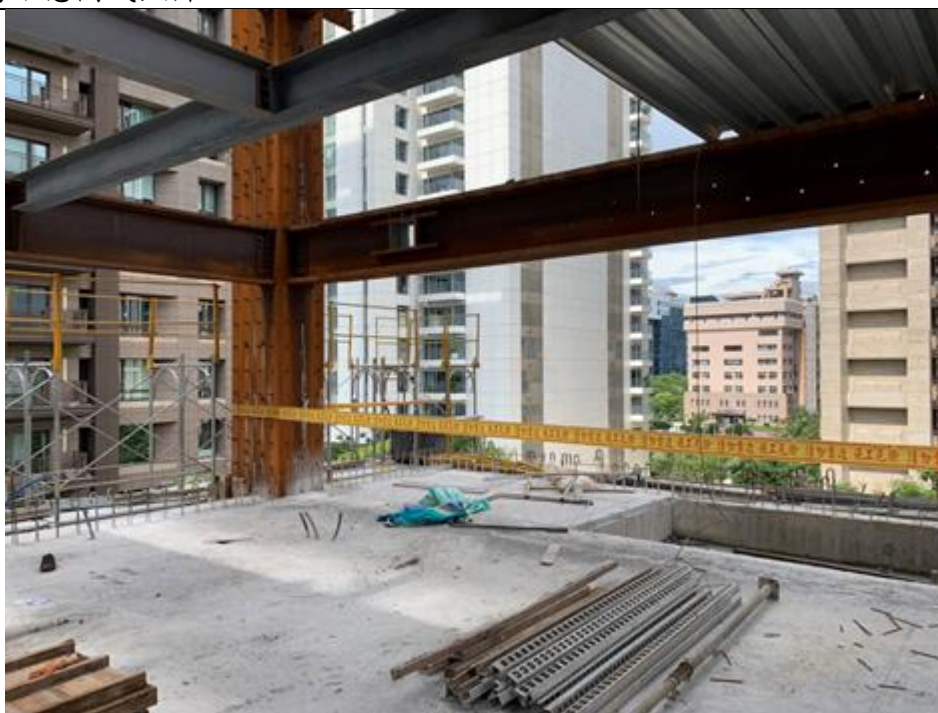
說明一

（二）間接原因：人員站在6樓鋼梁上未確實使用安全帶。

當日張罹災者在6樓鋼樑上進行鋼承板拆除作業，墜落受傷。

（一）設置前項設備有困難，或因作業之需要臨時將護欄、護蓋或安全網等防護設備開啟或拆除者，應採取使勞工使用安全帶等防止墜落措施。但其設置困難之原因消失後，應依前項規定辦理。（營造安全衛

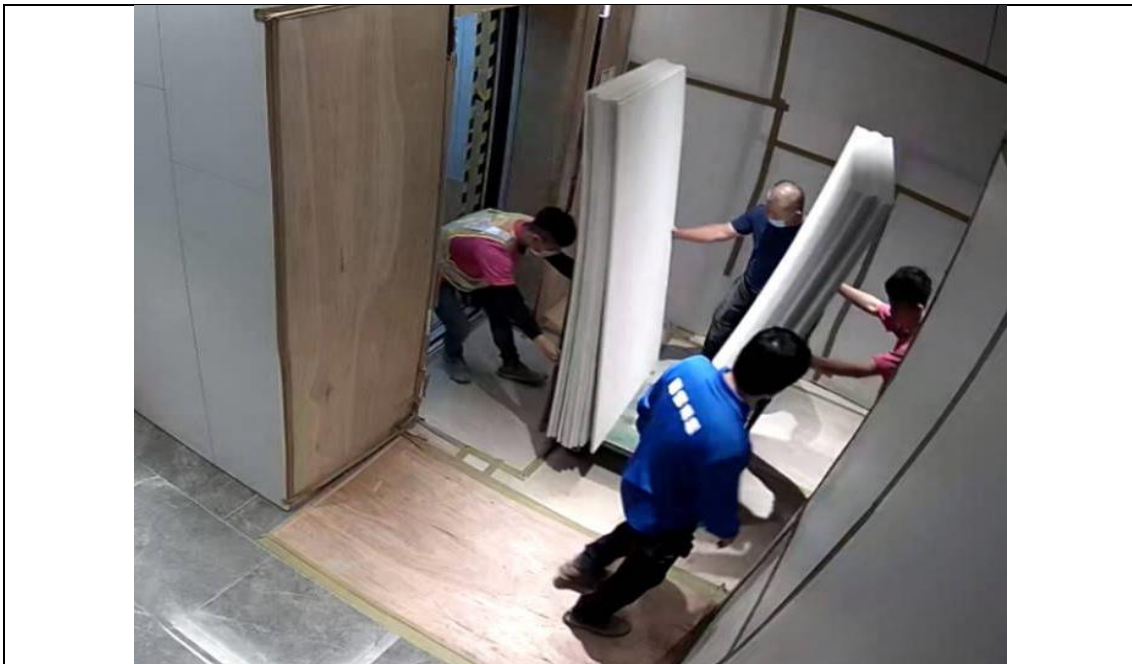
說明 一

(二)當日林罹災者於地下1樓要將矽酸鈣板搬運至13樓工區，過程中因電梯內部地面保護夾板較厚，載運物料之板車輪子無法順利推進電梯，導致矽酸鈣板因慣性向前方傾倒，重壓在林罹災者身上。

雇主對於搬運矽酸鈣板物料，未採取繩索捆綁、護網、擋樁、限制高度或變更堆積等必要設施。

(一)雇主對於搬運、堆放或處置物料，為防止倒塌、崩塌或掉落，應採取繩索捆綁、護網、擋樁、限制高度或變更堆積等必要設施，並禁止與作業無關人員進入該等場所。(職業安全衛生設施規則第153條暨職業安全衛生法第6條第1項)。

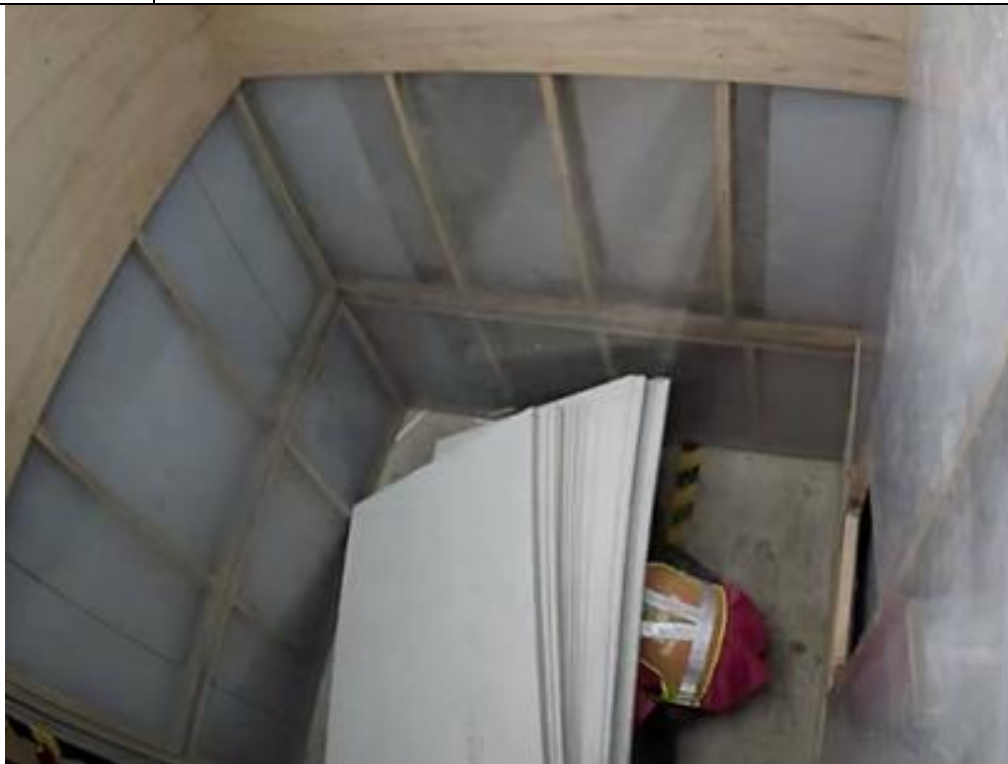
說明 二

雇主對於搬運矽酸鈣板物料，未採取繩索捆綁、護網、擋樁、限制高度或變更堆積等必要設施。

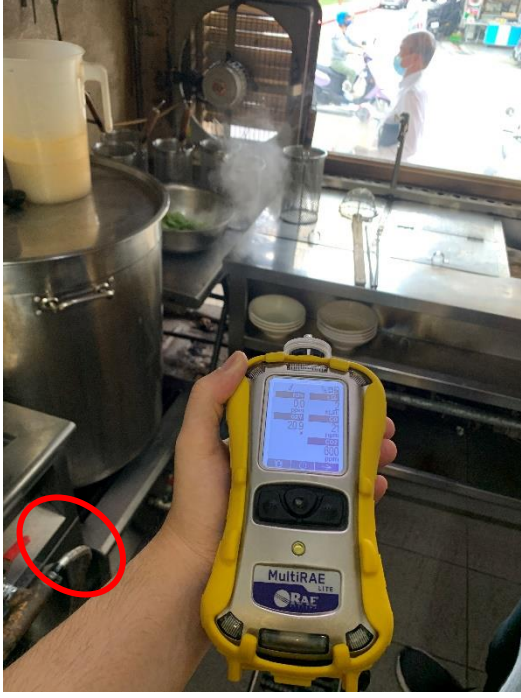
（二）民國111年6月9日下午3點00分，店長與員工至廚房進行備料及烹煮作業，使用天然氣作為燃料，因爐頭焰孔堵塞，且未開啟廚房通風設備及後門，導致天然氣燃燒不完全產生之一氧化碳無法排出。

（二）間接原因：於不充分通風之場所作業使用焰孔堵塞之爐頭進行烹煮作業，未開啟有效之換氣設施。

| <p>說明一</p> | <p>於不充分通風之場所進行烹煮作業，加上爐頭(紅色圈選處)焰孔堵塞，使天然氣不完全燃燒產生一氧化碳等廢氣。</p> | |

（一）雇主為防止含有有害物之廢氣、廢液、殘渣等廢棄物危害勞工，應採取必要防護措施，排出廢棄之。（職業安全衛生設施規則第293條第1項暨職業安全衛生法第6條第1項）

（二）雇主對於勞工工作場所應使空氣充分流通，必要時，應依規定以機械通風設備換氣。（職業安全衛生設施規則第312條暨職業安全衛生法第6條第1項）

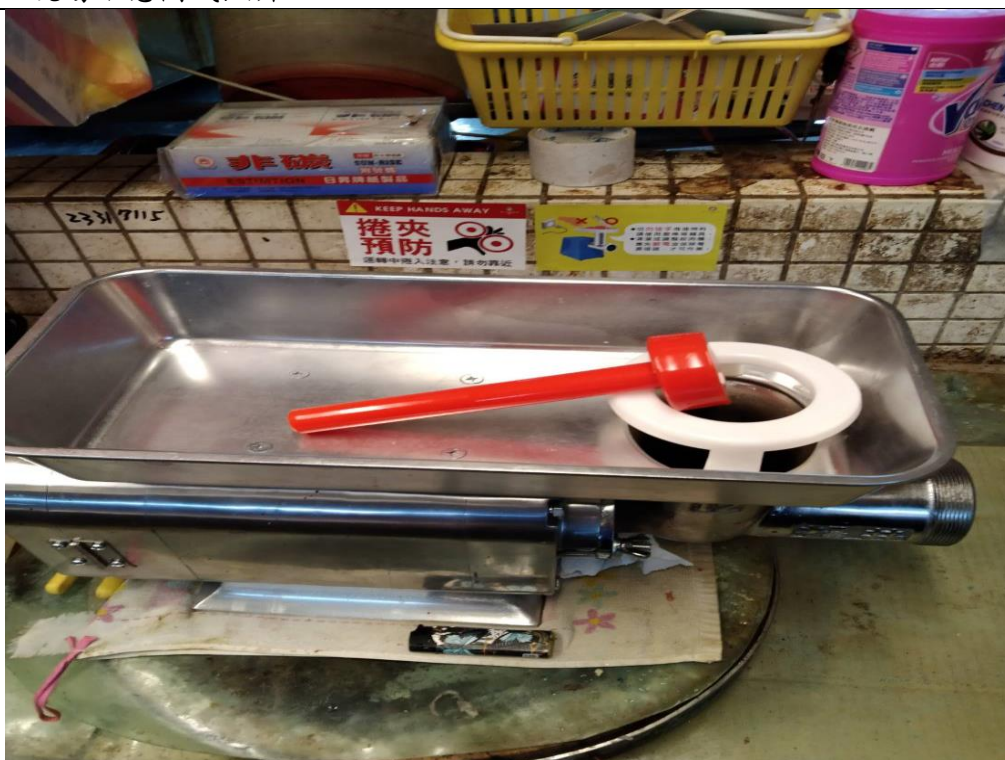
說明一

(二)○○商號，勞工阮罹災者於上午7時35分許，於攤位內清理未斷電絞肉機，左手遭絞肉機捲入。

1、不安全狀況：機械之掃除、上油、檢修或調整，未停止機械運轉及送料。

案發時勞工所清理之同款絞肉機。(事業單位已於災害發生後重新購置機器，並於機器放置明顯處張貼警語)

雇主對於機械之掃除、上油、檢查、修理或調整有導致危害勞工之虞者，應停止相關機械運轉及送料。(職業安全衛生設施規則第57條第1項暨職業安全衛生法第6條第1項)

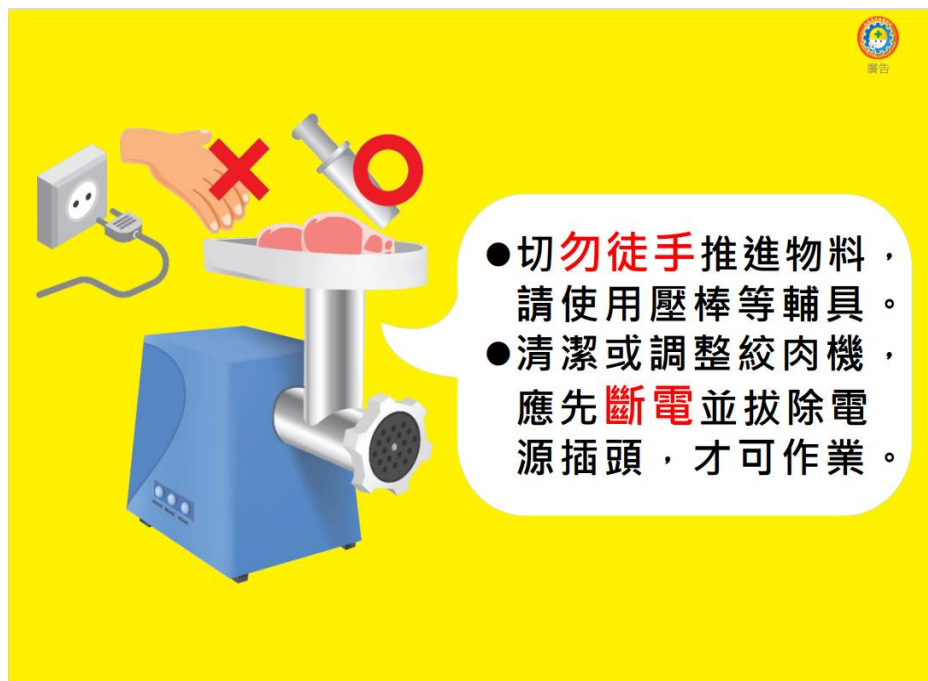
說明二

操作絞肉機時，應使用壓棒等輔具作業，清潔或調整絞肉機時，應先斷電拔除電源插頭後，再進行作業，以避免作業時發生危險。

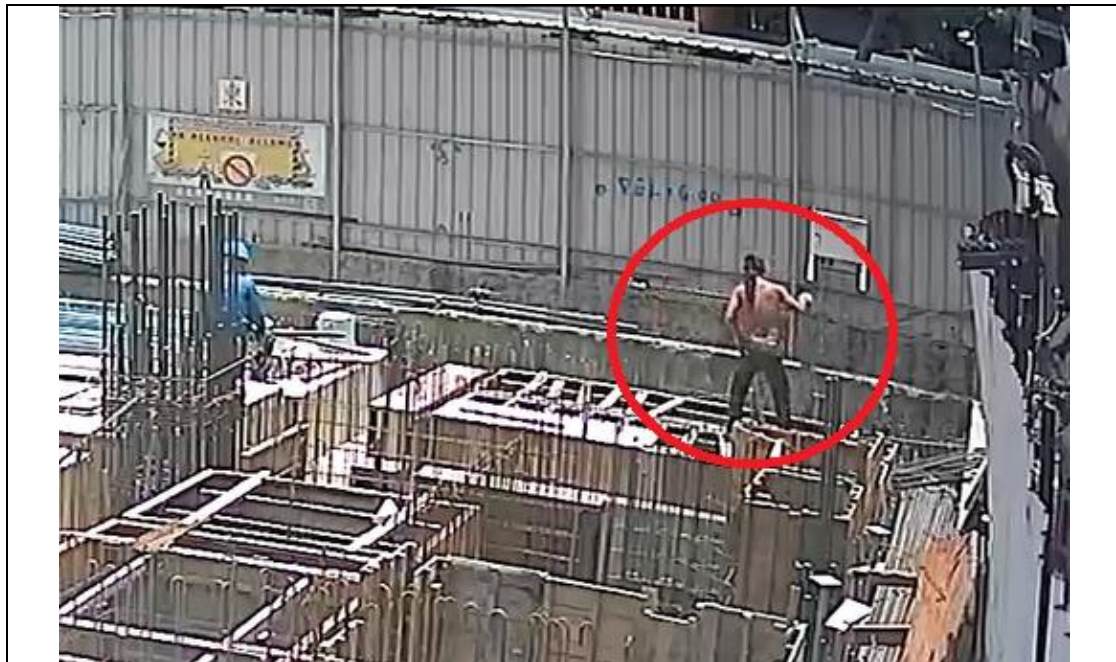
說明一

（二）陳員承攬臺北市○區○路○段○號旁之（○建○）○新建工程之模板工程，當日盧罹災者於工地1樓東南側從事1樓板模板組立作業，盧罹災者於行走時不慎踩空跌倒，右側腹部遭鋼筋刺傷（腹壁穿刺傷2.5公分）。

111 年 6 月 24 日上午 11 時 44 分許，盧罹災者於工地 1 樓從事 1 樓板模板組立作業。

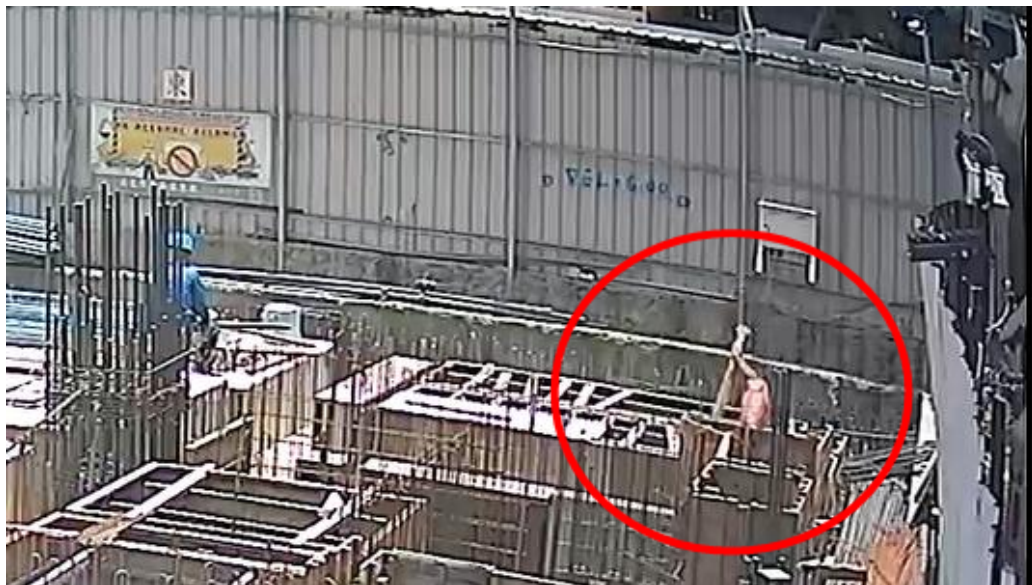
說明二

1、雇主對於工作場所暴露之鋼筋、鋼材、鐵件、鋁件及其他材料等易生職業災害者，未採取彎曲尖端、加蓋或加裝護套等防護設施。

於行走時不慎踩空跌倒，右側腹部遭鋼筋刺傷。

(一) 雇主對於工作場所暴露之鋼筋、鋼材、鐵件、鋁件及其他材料等易生職業災害者，未採取彎曲尖端、加蓋或加裝護套等防護設施。(營造安全衛生設施標準第5條暨職業安全衛生法第6條第1項)。
