新北投暨行義路溫泉區

111 年度溫泉水資源保育、管理暨公共設施維護計畫

執行成果報告

執行單位：臺北自來水事業處

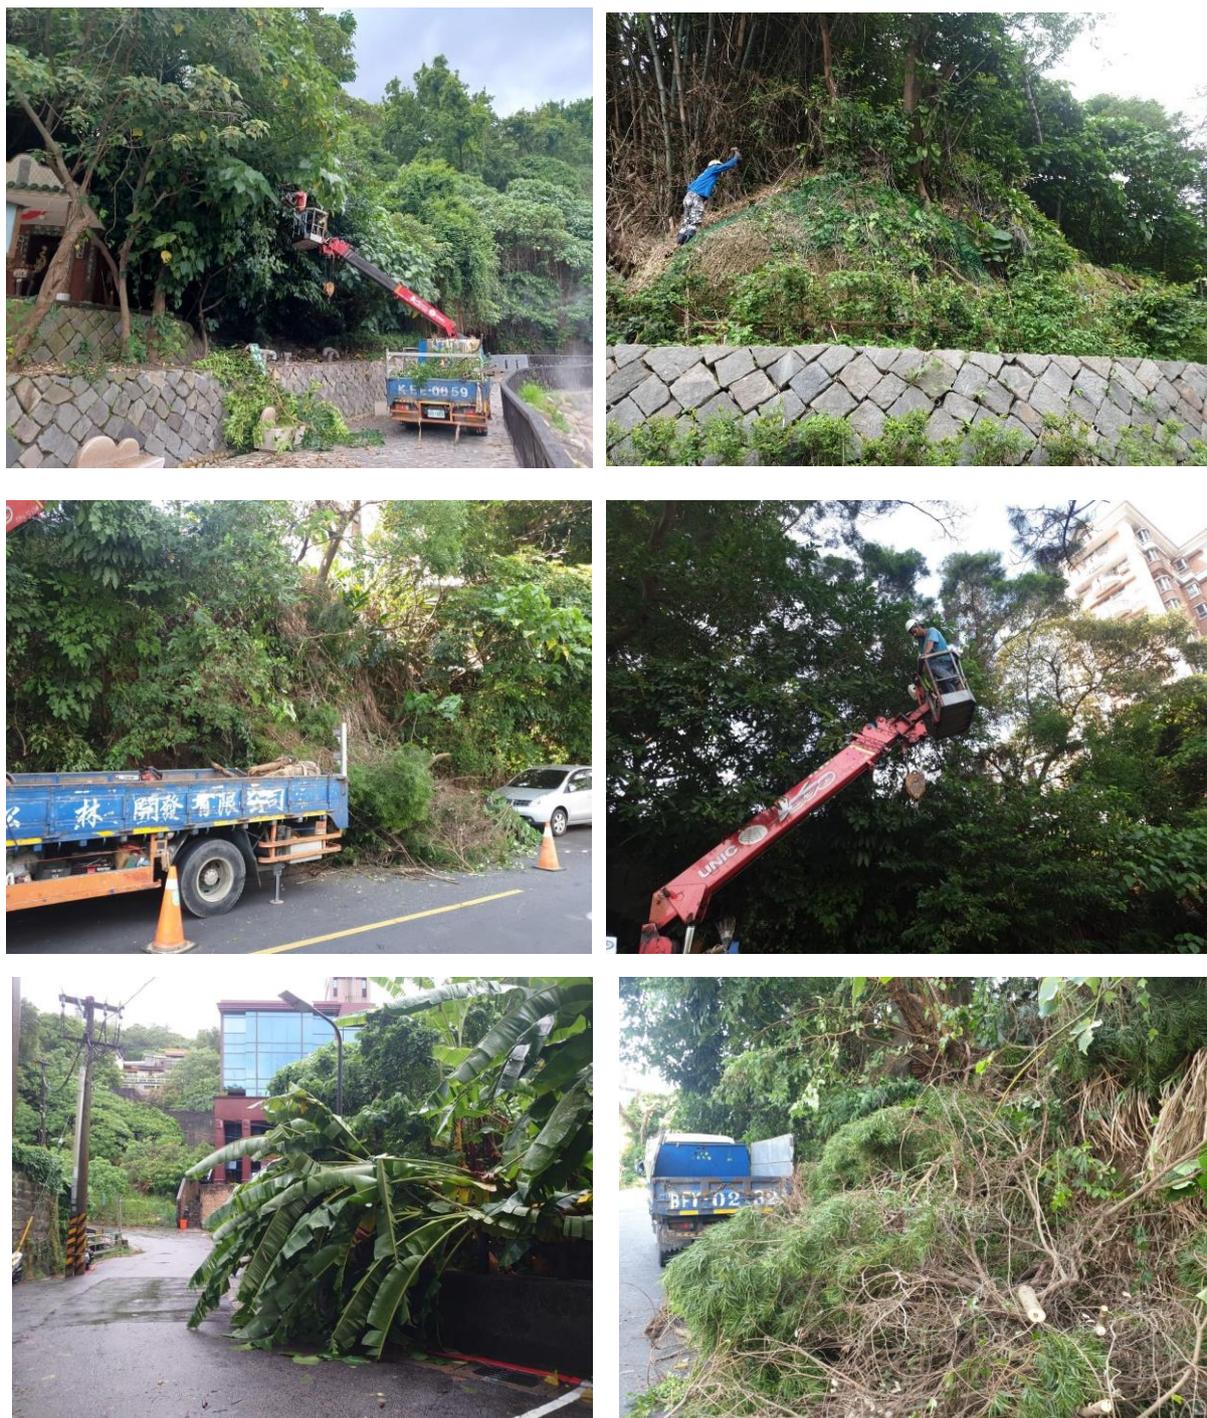
圖 3-4 清理倒塌樹木及周圍環境整理

為維護本計畫範圍內溫泉區的自然景觀及上游泉源區生態環境，定期(每季)修剪及割除溫泉區周邊的樹木及雜草等，避免蚊蟲孳生及維持環境美觀。另外於汛期或大豪雨來襲時，因上游水源區邊坡土壤遭沖蝕，常發生樹木倒塌或鬆軟土石淤積於取水口，須緊急移除倒塌樹木，並清理淤積於取水口周圍的枯枝落葉，相關設備方可順利運作、正常取水，確保溫泉公共設施順暢，提供質優量足的溫泉，如圖 3-4、圖 3-5、圖 3-7 及圖 3-8。

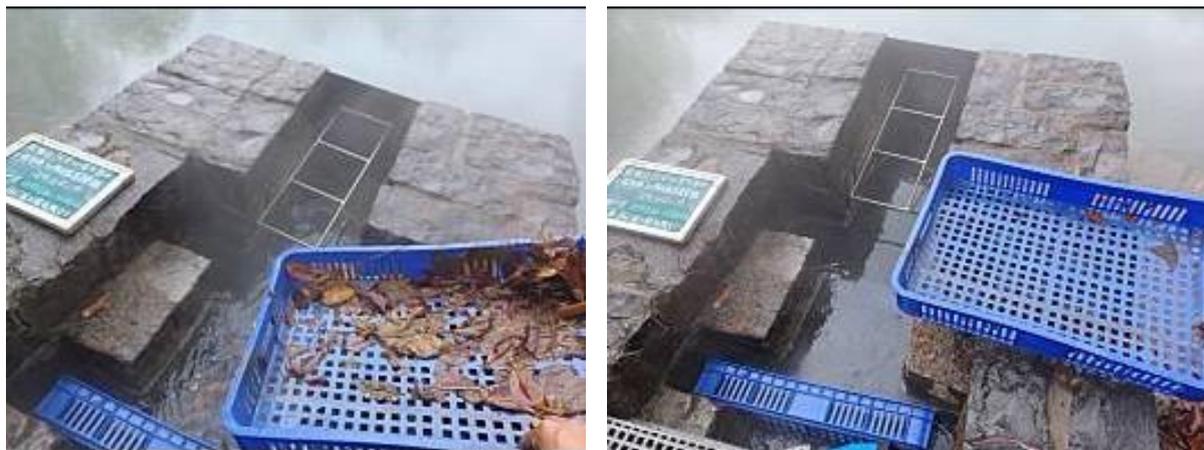
圖 3-5 地熱谷泉源區取水口雜物清理

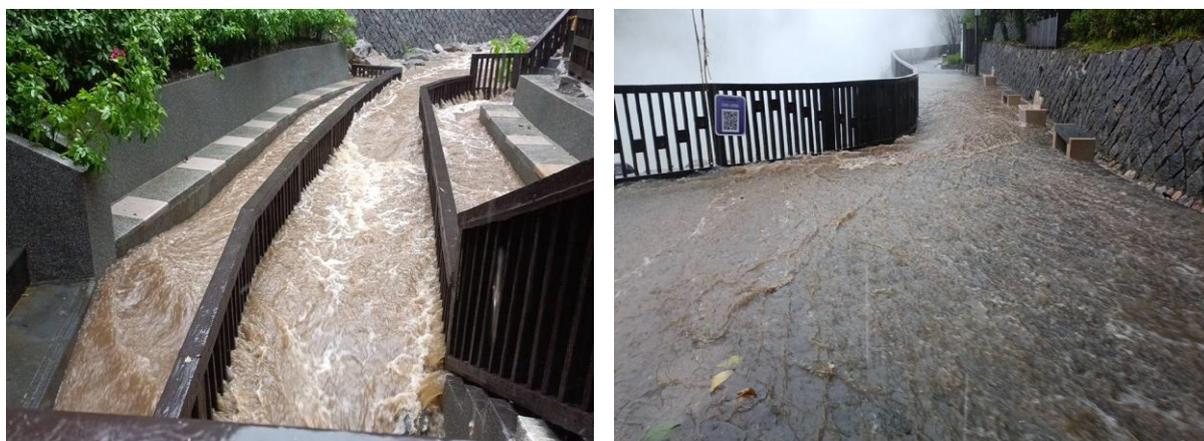
於 111 年 10 月受颱風外圍環流影響發生強降雨，導致周圍道路雨水及山區側溝水排至地熱谷公園內，使樹枝淤積於排水設施內及區內步道髒污，影響排水成效及環境美觀，本處委由勞務人員進行環境整理及清淤作業並確保排水設施順暢，避免影響溫泉水質及用戶使用溫泉水之權益，如圖 3-6。

圖 3-6 地熱谷暴雨漫流導致水濁

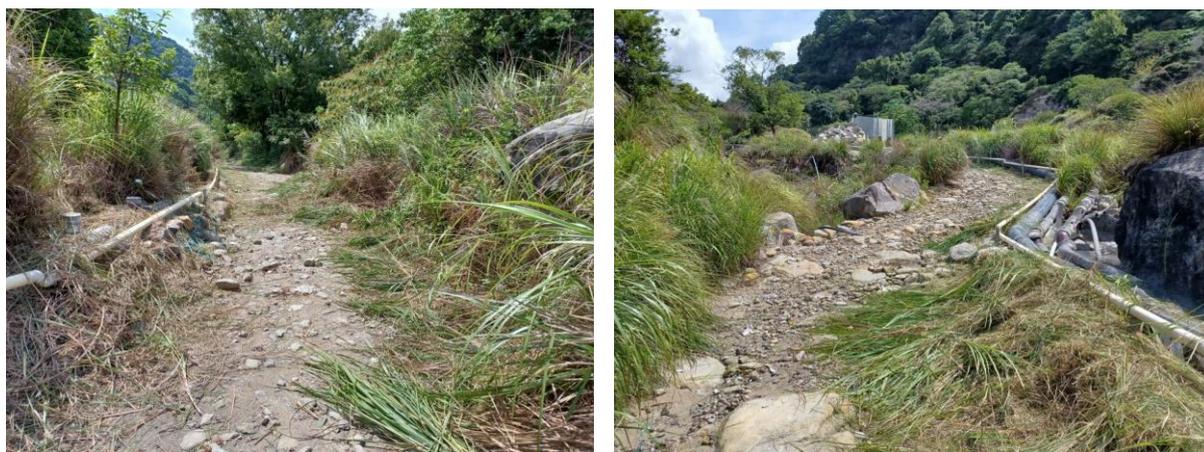
圖 3-7 泉源區環境整理(行義路)

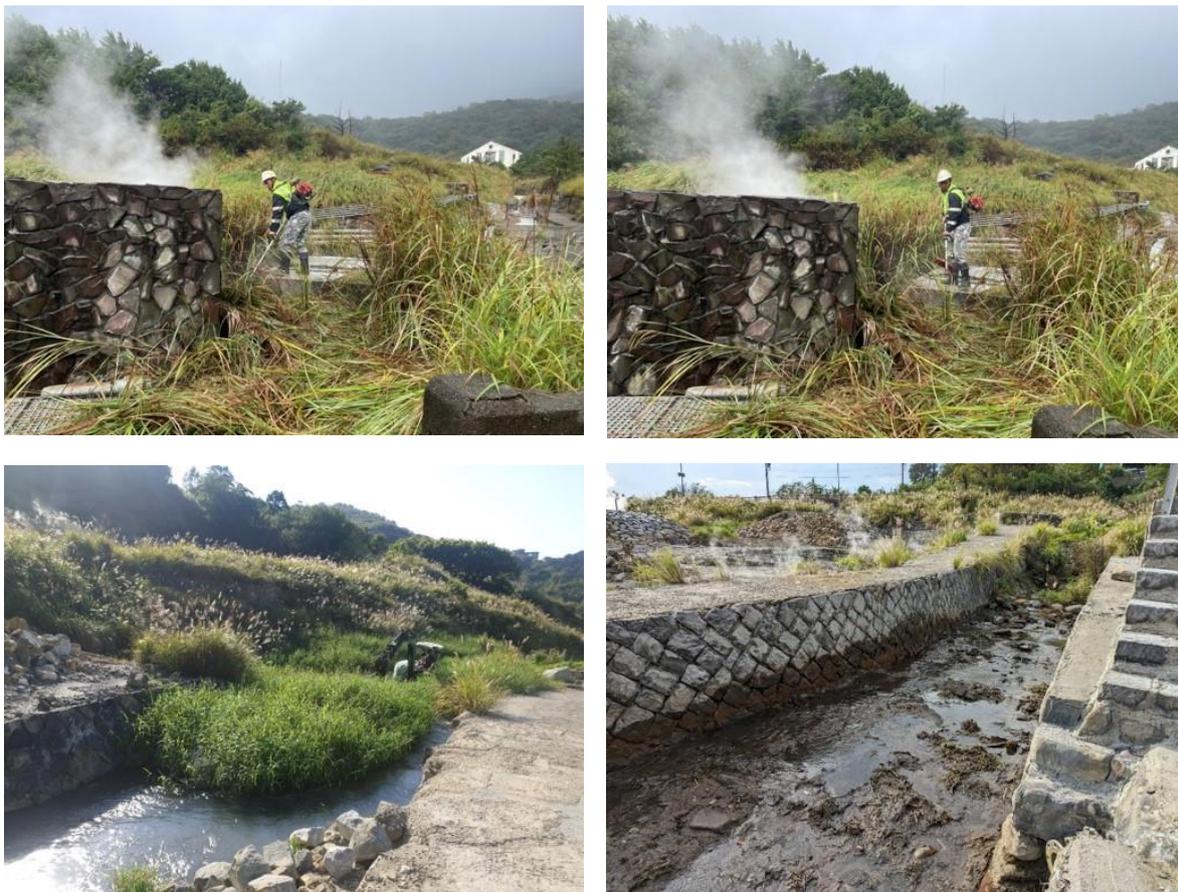
圖 3-8 泉源區環境整理

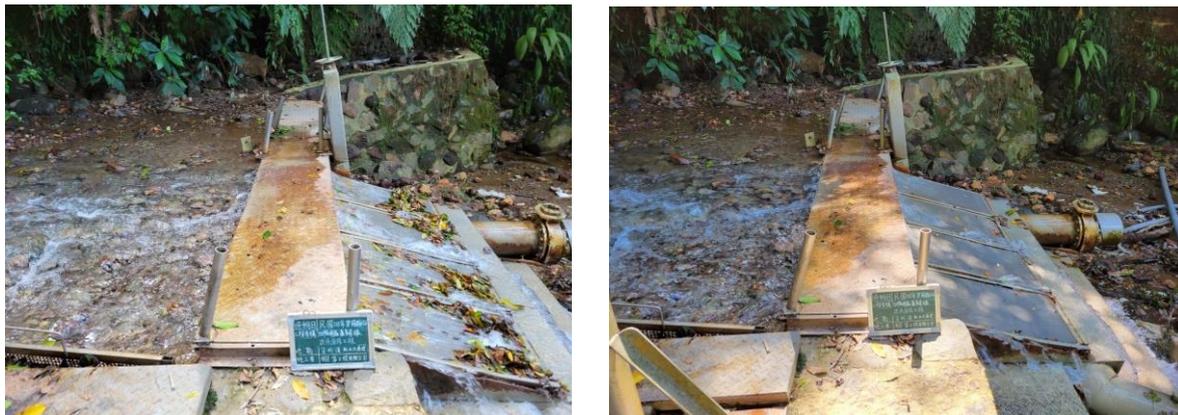
圖 3-9 水源地雜物清理前後圖

為提升用戶服務品質，強化溫泉區操作管理業務，本處委由勞務人員，實施溫泉區巡查工作並適時疏通氣孔，發現溫泉漏損即時處理，避免沖蝕邊坡及影響自然環境。另執行水源地定期巡查、取水調度及水源地範圍內清理疏通等作業，如圖 3-9、圖 3-10。

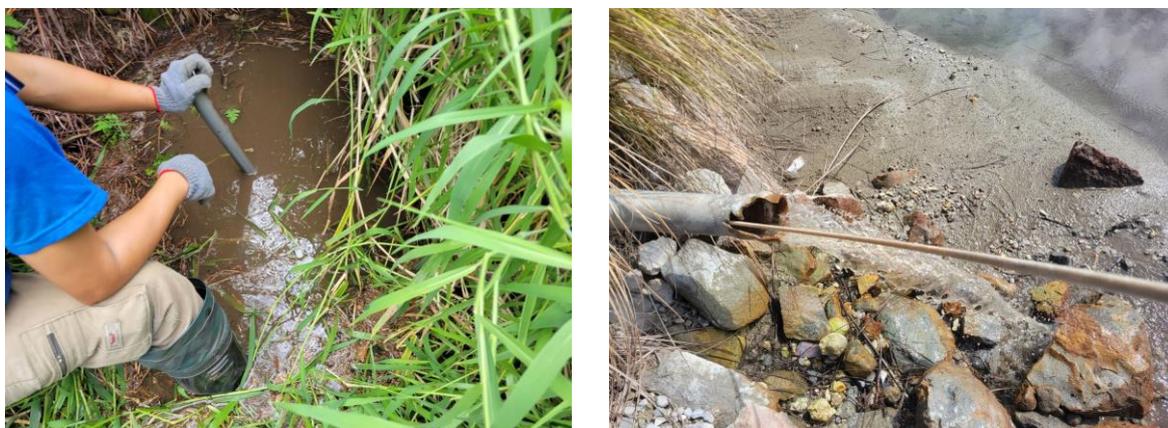
圖 3-10 協助疏通硫磺谷陽管處管轄人工湖出水管線

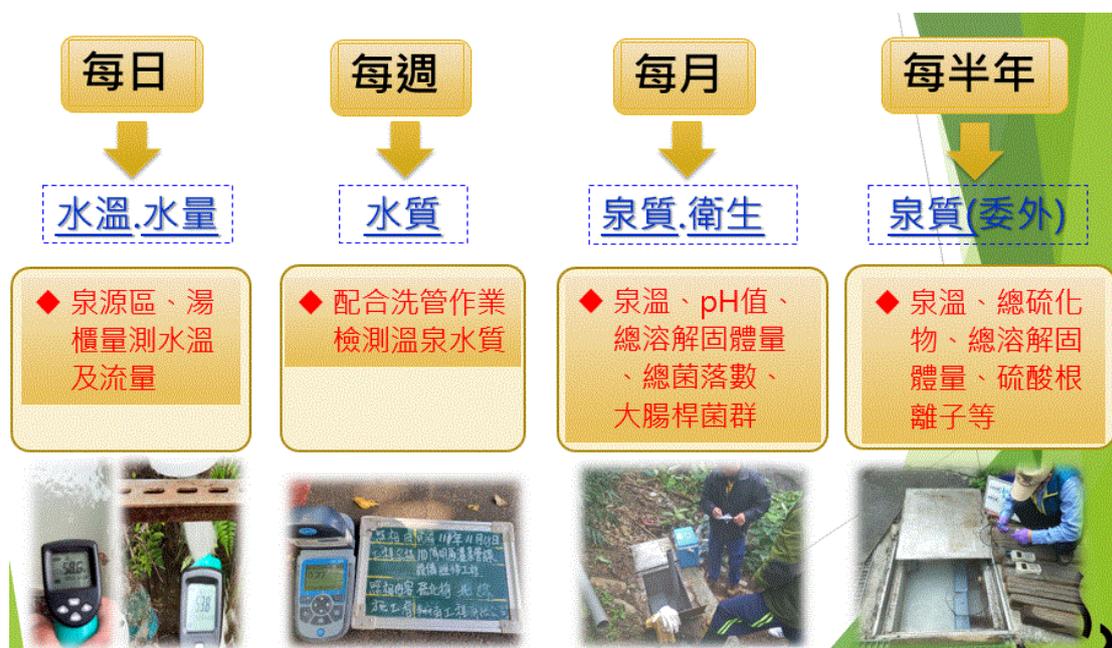
為確保提供使用端之溫泉符合標準，本處定期每半年 1 次委託行政院環境保護署核可之檢測單位進行水溫及總硫化物等溫泉標準項目檢驗。為進一步確保使用端溫泉品質，每月均於固定之泉源端及供水系統之湯櫃採樣進行水質檢測。其中泉源端之檢測項目為水溫、pH 值及總溶解固體量等項目；供水系統之湯櫃檢測項目為總菌落數及大腸桿菌群等項目。每日皆有技術人員自主觀測、維護管理各泉源及湯櫃之泉質，以符合相關溫泉標準，詳圖

圖 3-11 本處定期水質檢測

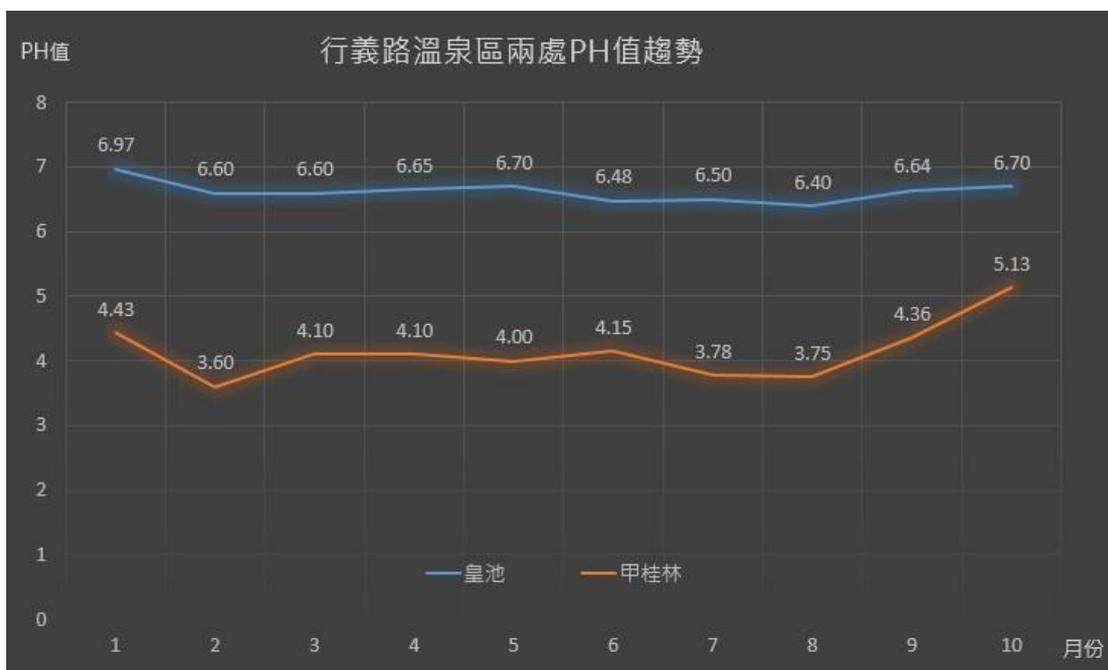
3-11。目前供應之溫泉區，其每半年委外檢測報告，及每月相關水質檢驗項目(包括水溫、濁度、pH 值、總溶解固體量、總菌落數及大腸桿菌群)之檢驗結果，皆符合溫泉及衛生標準，亦公布於本處網站供民眾查詢，如圖 3-12。另行義路溫泉區每周檢測 pH 值 2 處(上游:皇池旁澄月橋、下游:甲桂林社區瑋琪橋旁)，上游 pH 值介於 6.4~6.97(平均 6.62)，下游介於 3.6~5.13(平均 4.14)，以觀測磺溪水質變化情形，pH 值趨勢如圖 3-13。

圖 3-13 水質檢驗 pH 趨勢

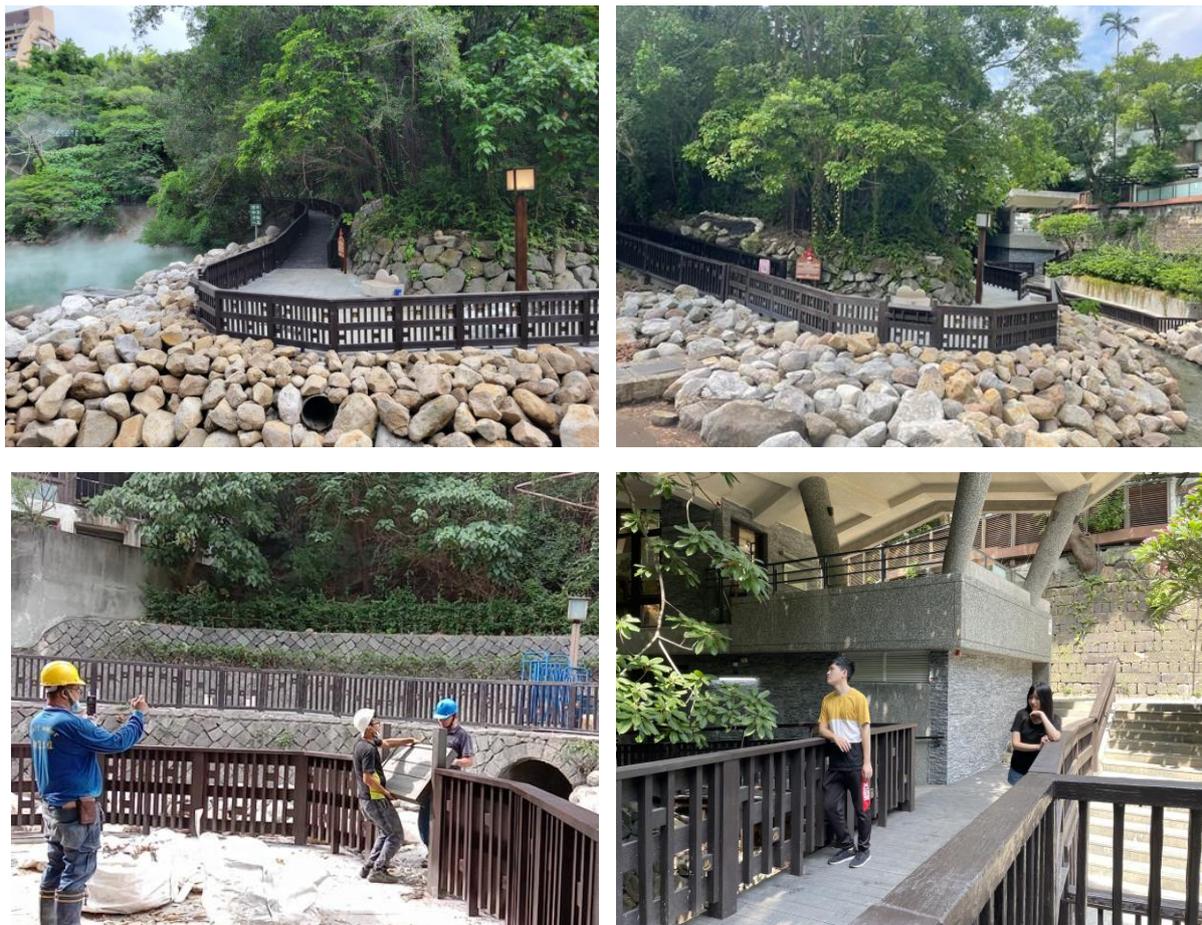
因地熱谷公園水溫高、泉質為酸性且具腐蝕性，為確保遊客安全及提升整體設施安全性，於泉源區周圍有設置欄杆設施，因本區終年瀰漫著硫磺煙霧，既有木質欄杆因反覆熱漲冷縮，導致螺栓接合端無法密合，欄杆鬆動影響旅客安全。本處111年度以仿木紋塑木材料更新欄杆及橋樑(含不鏽鋼鐵件等)，長度達86.5公尺，另針對設施之後續維護，本處由委外人員例行巡視及檢修，如圖3-15，此外，於廁所裝設緊急安全警鈴及扶手，如圖3-16，以提供市民及前來的遊客一個非常舒適、安全的旅遊環境。

圖 3-15 地熱谷公園新設塑木橋及欄杆

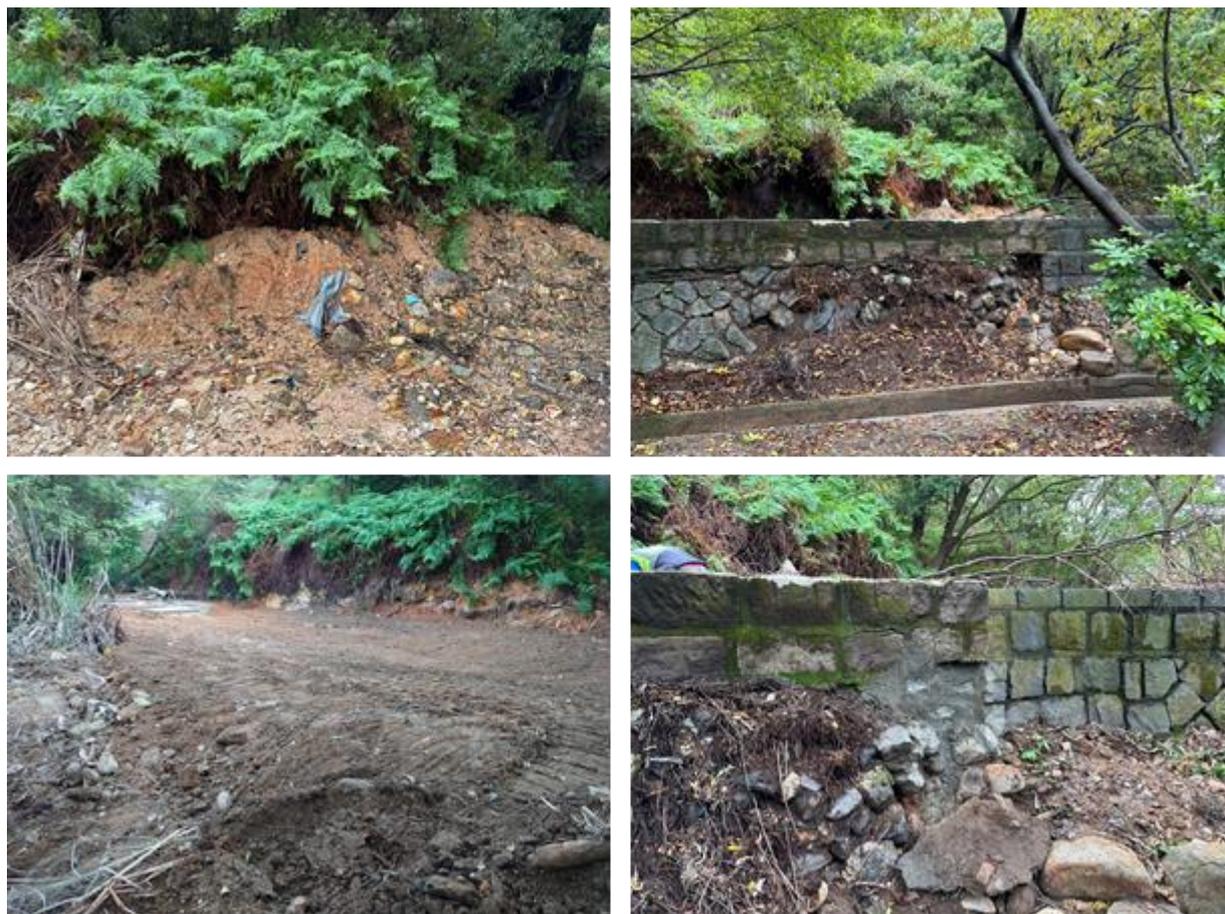
本處定期委由勞務人員實施溫泉區巡查工作，執行水源地巡查、取水調度及新北投硫磺谷泉源區及行義路生成池與匯流池旁邊坡範圍內清掃等作業，包含溫泉設施環境清理、泉源區周圍除草、鋸樹等與溫泉維護相關之作業，以維持水源水質穩定。除定期針對重要的溫泉設施進行巡檢外，亦會針對暴雨後上游泉源區及周圍邊坡進行整修維護，以預防水資源之滲漏，如圖 3-17。

溫泉水自水源區匯流池，透過輸配管線運送，經調整井至各湯櫃或閘栓，再分配至各用戶，因山區高程落差較大且地質鬆軟，邊坡可能因大雨後造成崩坍、滑落，導致溫泉設施損壞，影響溫泉正常供應。為此，本處 111 年編列陽明區溫泉管線設備維修工程標案，執行溫泉資源保育等相關作業，以維繫溫泉供水系統正常運作。

圖 3-17 暴雨後硫磺谷邊坡坍塌整修

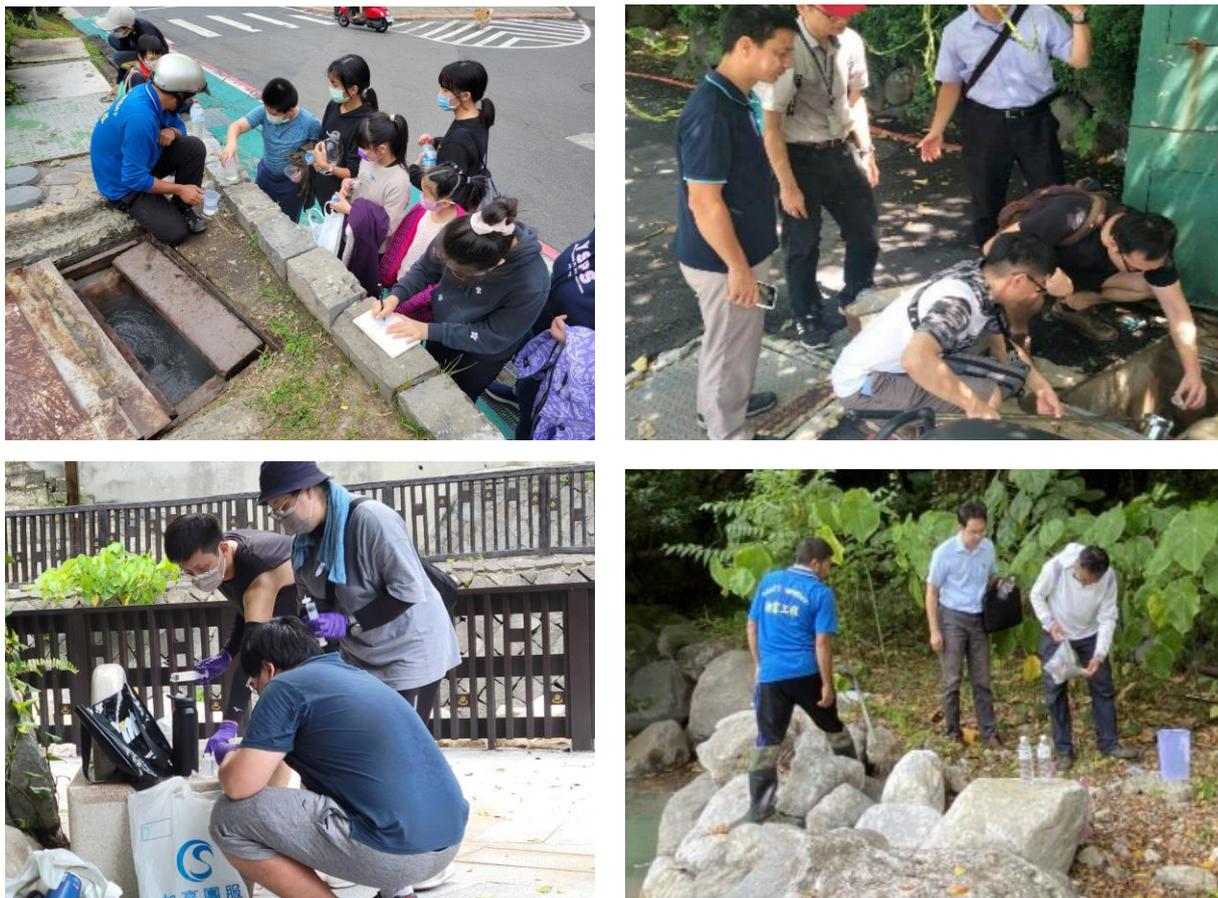
圖 3-19 溫泉取樣研究

日期	申請單位	課程內容
111/4	臺北市立大學 社會暨公共事務學系	溫泉設施簡介及溫泉水資源管理
111/10	臺北市立成功 高級中學	高中地球科學教學課程-臺北溫泉露頭區 地熱谷、硫磺谷、龍鳳谷及溫泉取供事業 參訪考察
111/10	臺北市立大學 社會暨公共事務學系	溫泉設施簡介及溫泉水資源管理
111/5-111/12	國立中正大學	地熱谷採集溫泉源頭水樣及周邊土壤樣 本進行地質及天然水體水質分析研究
111/1-111/12(每月)	臺大環工所	溫泉水體試驗
