# 臺北市災害防救辦公室第60次工作會議議程

# 臺北市政府植物疫災防救 相關應變作為分享

# 台北捷運水災風險 管理策略與實務

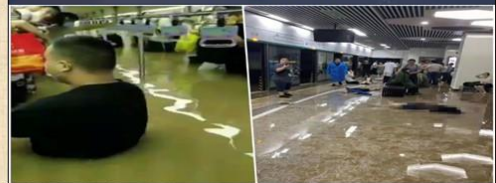
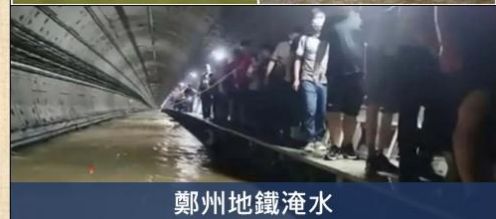
鄭州地鐵淹水

擋土牆被沖垮，大量洪水湧入，隧道已嚴重淹水，地鐵營運中心才宣布停駛

- 由於鄭州市未依鄭州氣象局自19日即開始發布的紅色暴雨警戒訊息，實行關閉除基礎服務以外的業務，造成大批民眾暴露在風險中。(※陸媒報導怒問「鄭州當天為何未見停課、停業」)
- 在暴雨的肆虐下，鄭州市捷運五號線在7月20日18時開始傳出災情，地鐵系統的一道擋土牆被沖垮，洪水湧入用於將列車運出地面進行清理維修的隧道，灌入地鐵五號線。
- 當擋土牆倒塌後，地鐵營運中心才宣布停駛，但是大量洪水已開始堆積在五號線最深的一段，即沙口路站--海灘四站。
- 直至21時，洪水開始消退後，乘客才看到救援人員，導致有相當多乘客被困在車廂內，經歷了缺氧、暈厥、面對死亡的恐懼。最後，官方公布的遇難人數有14人。

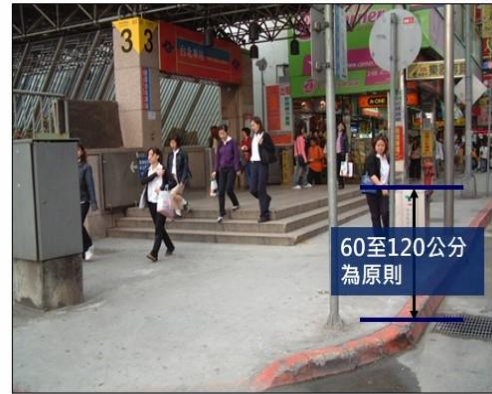
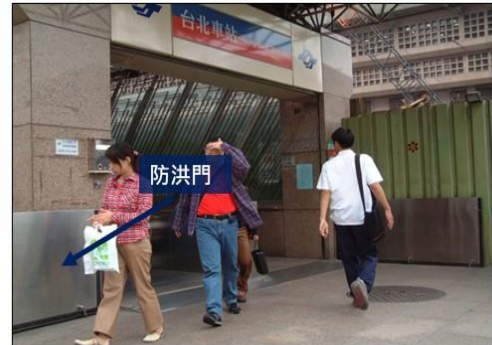
## ■ 台北捷運初期防洪設計

2001年(納莉颱風)以前設計的車站

- 防洪保護標準：200年頻率洪水位 +50cm
- 車站出入口平台高程，若未達防洪保護標準，加設防洪門或水密門
- 隧道設置集水井、抽水機
  - ✓ 地下車站月台兩端各設置 3 組抽水機、隧道內低處設置 2 組泵浦，作為日常雨(排)水的抽水

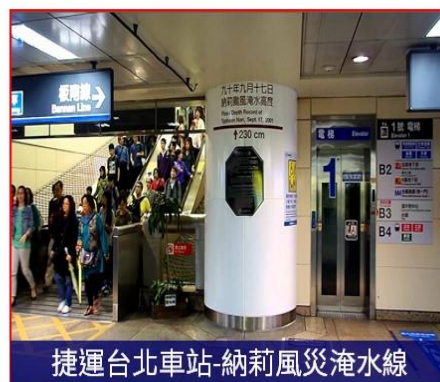
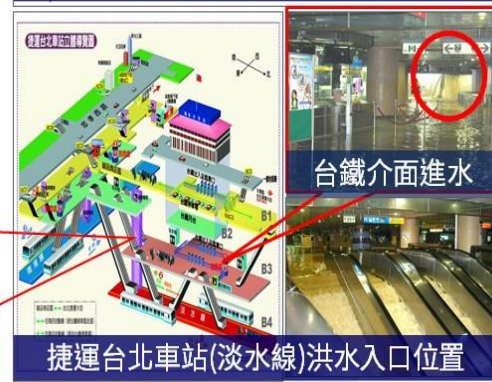
## ■ 納莉風災案例

- 行控中心及16個車站淹水
- 總損失超過新台幣23億元
- 歷經三個月搶修，陸續恢復營運

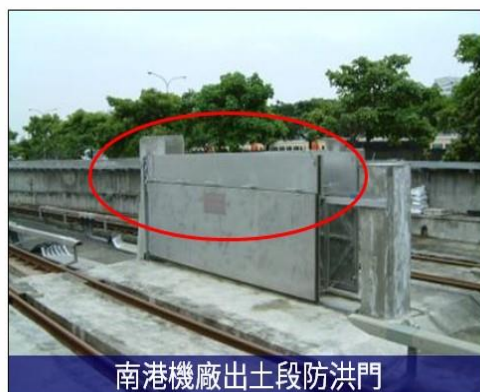
### ◆ 系統出入口提升防洪保護標準

- ✓ 防洪保護標準：200年頻率洪水位 +110cm
- ✓ 機廠提升防洪保護設施

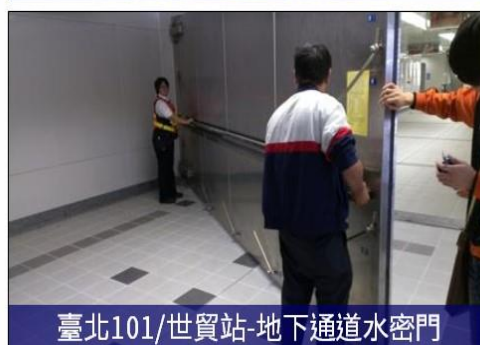
### ◆ 地下通道介面設置水密門

- ✓ 場站連通外部車站、商場、聯合開發大樓之介面通道，設置水密門
- ✓ 例行與外單位聯繫及設備測試，確保防汛作業妥善

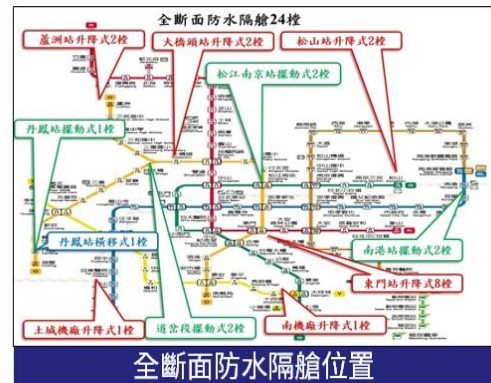
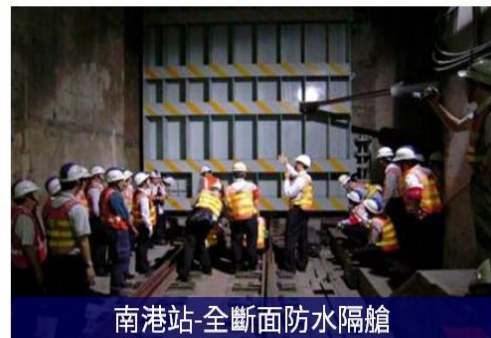
### ◆ 隧道設增全斷面防水隔艙

#### ✓ 計 10 處 / 24 樁，設置位置原則

- A. 臨河出土段/車站
- B. 穿越河川/斷層
- C. 路網交會站

#### ✓ 操控系統

- A. 行控中心 遙控
- B. 車站詢問處 遙控
- C. 現場操作

#### ✓ 最大啟閉時間 15 分鐘

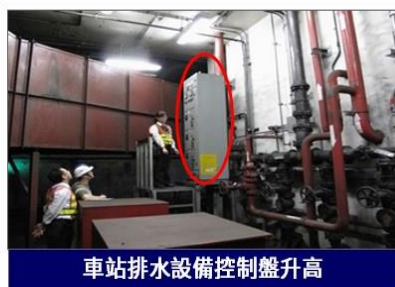
### ◆ 隧道排水功能強化

- ✓ 提升隧道排水功能妥善  
排水設施控制盤就地提高位置，或設置於較高樓層
- ✓ 提升隧道排水能量  
納莉風災隧道淹水較低處，增設排水泵浦

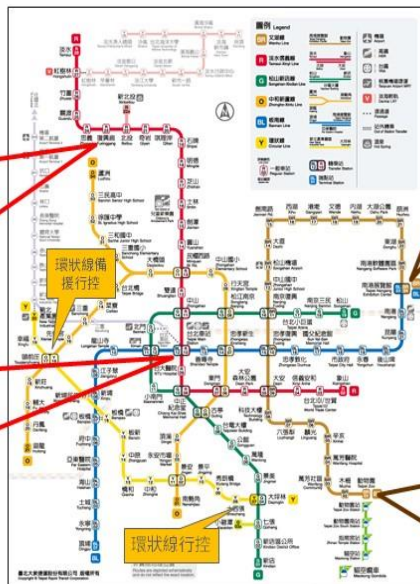
### ◆ 設置備援行控中心

- ✓ 基本號誌控制、電力控制、環控控制、通訊功能

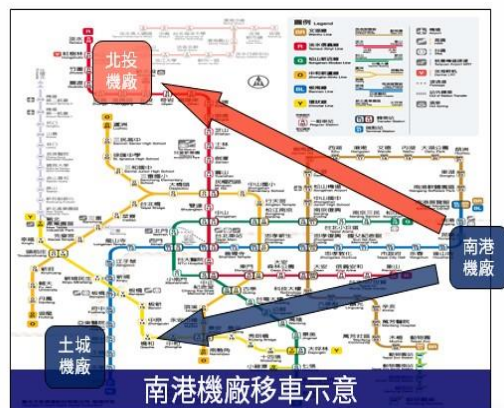
### ◆ 機廠列車撤離規劃

- ✓ 同線水災風險相對高的機廠，列車移往風險相對低的機廠
- ✓ 列車移往鄰線水災風險相對低的機廠

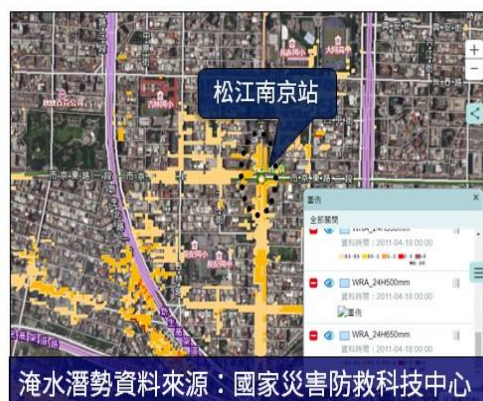
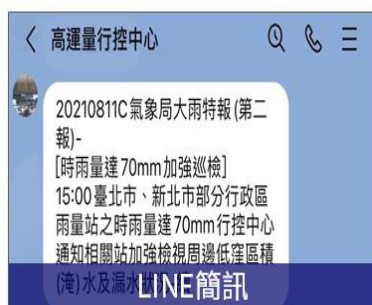
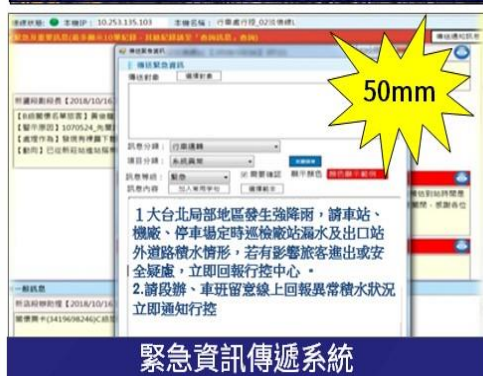
### ◆ 淹水潛勢與水情資訊掌握運用

- ✓ 36處較高之淹水潛勢場站，納入防洪重點，並作為機具設備佈署之參考
- ✓ 所在區域之時雨量達50mm或河川高水位警報，通告場站強化巡檢及異常狀況應變處置
