臺北市塔城街 11 號前路面下陷搶修

104 年 2 月 25 日辦理情形

臺北市停車管理工程處

壹、塔城街 11 號前公車停靠區路面下陷搶修紀要

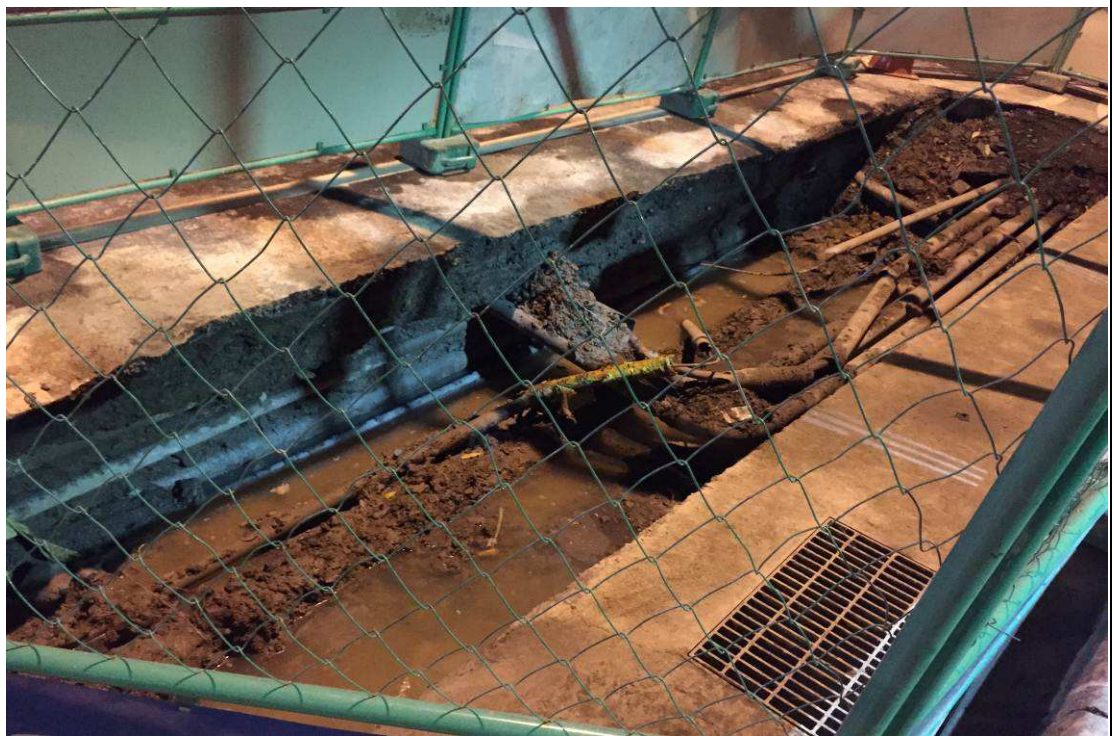
104年2月24日 21:00 現場情形

- (一) 20:00 技師人員執行現場監測(水準測量), 21 時完成。
- (二) 21:00 除 B2 消防室前方上有地下水(無含砂)持續冒出外, 其餘位置(含 1F 路面坍塌區)狀況良好。
- (三) 21:10 謝副處長致電塔城 p 鄰棟大樓張主委說明本日大事紀要及監測結果皆為 ok, 主委亦向我們致謝。

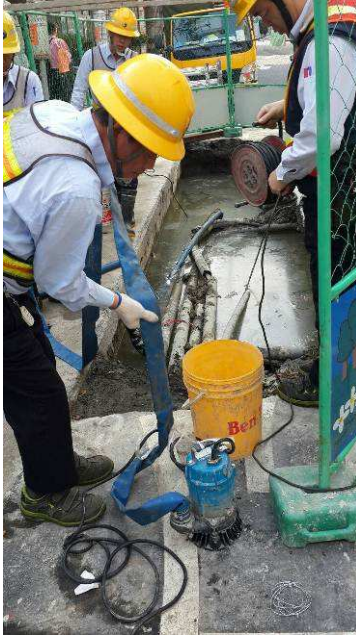
104年2月25日9:10 中華電信及台電工程車到達現場處理
管線，皆於10:50分完成。

- (四)08:47 風管拆除工班到，整理出 B2F 筏基下方鑽孔灌漿施作空間。
- (五)09:00 技師監測廠商進場量測(監測頻率為 9, 12, 15, 18, 21 時)，每 3 小時一次。
- (六)09:10 中華電信及台電工程車於 9:10 到達塔城街現場處理坍塌區管線，皆於 10:50 分完成。
- (七)09:57 水位觀測井鑽掘機進場施作，預計於預定位置(編號 8 連續壁外側)施作 2 孔(1 號孔:13m 鑽掘深、2 號孔:25m 鑽掘深; 2 孔間距 3m)。
- (八)11:00 管線位置深度量測，中華電信管線入土深度 0.4m; 北水自來水管線入土深度 0.8m; 公燈處路燈燈管電線入土深度 0.5m。
- (九)13:26 中間樁帽頭 RC 蓋所需植筋材料進場。
- (十)13:28 CLSM 預拌車到達塔城街工地現場並開始澆置路面填充材。
- (十一)14:56 塔城緊急搶修案，已上網登入，道路挖掘案號為 XX10400001，施工期限至 3 月 20 日止
- (十二)15:20 路面 CLSM 灌置完成，養護中。
- (十三)15:25 B2F 風管皆拆除完畢; 機房機坑已清理完

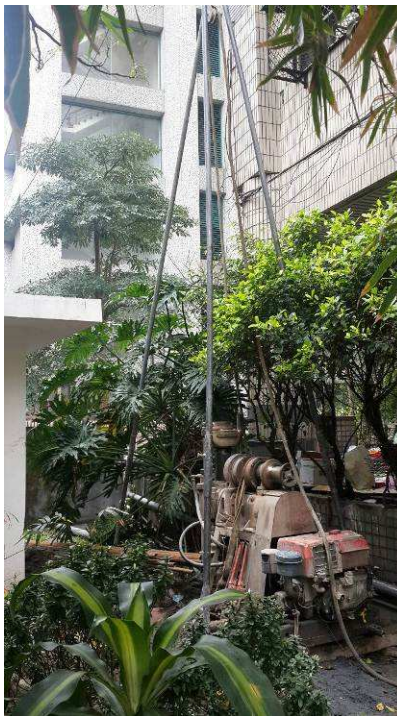
104年2月25日09:57 水位觀測井鑽掘機進場施作

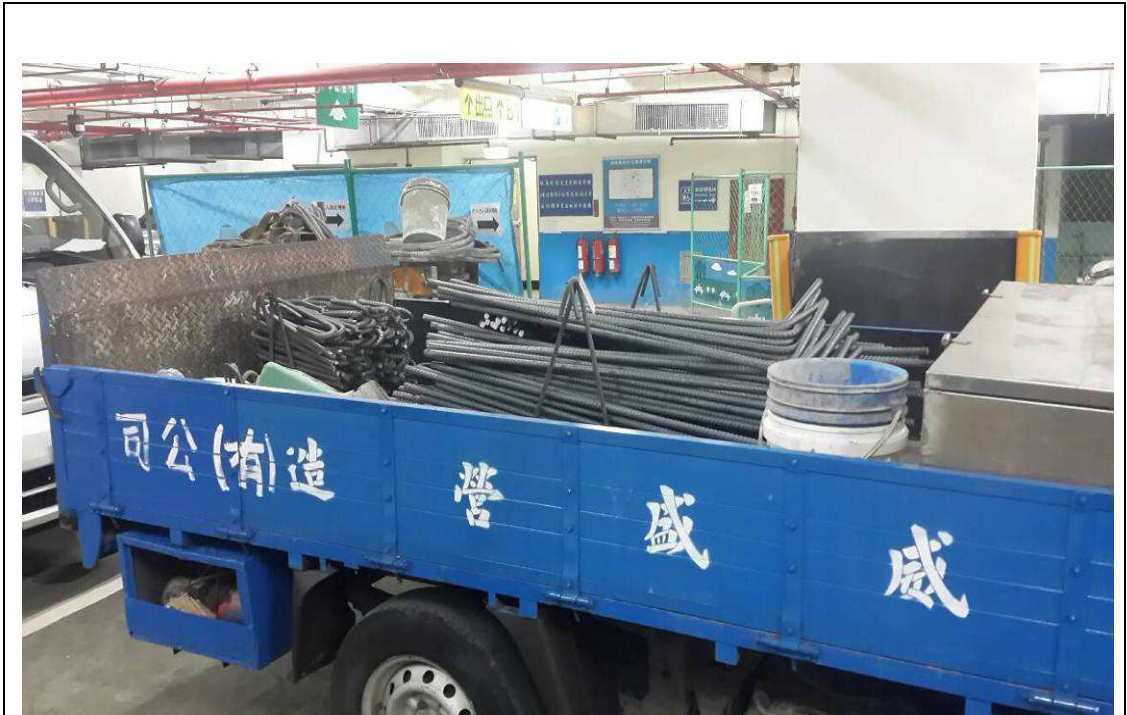
104年2月25日 13:26 中間樁帽頭所需植筋材料進場

成，預計明日植筋灌漿施作中間柱樑帽。

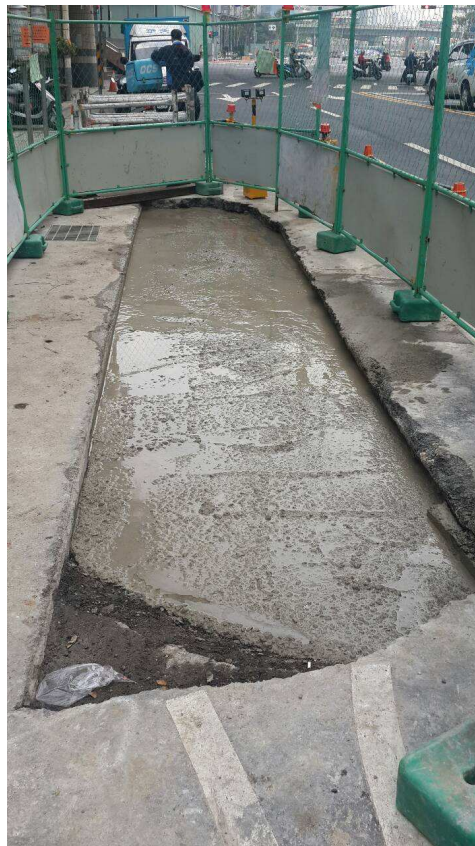
104年2月25日 15:20 路面 CLSM 已澆置完成

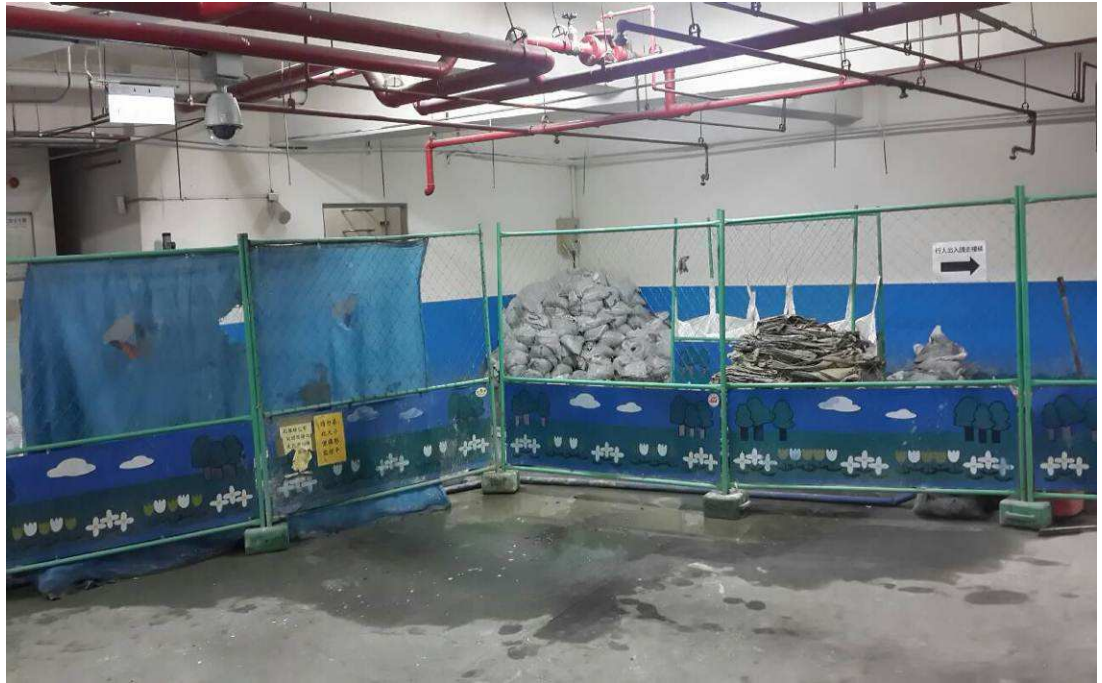
104 年 2 月 25 日 15:25 B2F 風管皆拆除完畢提供施工空間
