臺北市職業災害案實錄彙編

第17期

2013.04.01-2013.06.30

臺北市勞動檢查處編印
網址：www.doli.taipei.gov.tw
電子信箱：web52010@mail.taipei.gov.tw

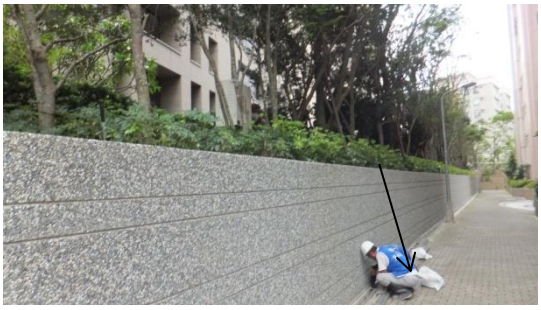
102年6月22日上午10時許，本市內湖區金湖路某新建工程發生1件勞工受傷職業災害，當時該名受傷勞工於2公尺高之花臺上從事現場監督作業，走動時不慎被花臺上物品絆倒，滾落至地面上，造成左臂脫臼，經送三軍總醫院內湖院區治療後已返家休養。

災害現場。

雇主對於在高度2公尺以上之高處作業，勞工有墜落之虞者，應使勞工確實使用安全帶、安全帽及其他必要之防護

雇主對於在高度2公尺以上之高處作業，勞工有墜落之虞者，應使勞工確實使用安全帶、安全帽及其他必要之防護具。

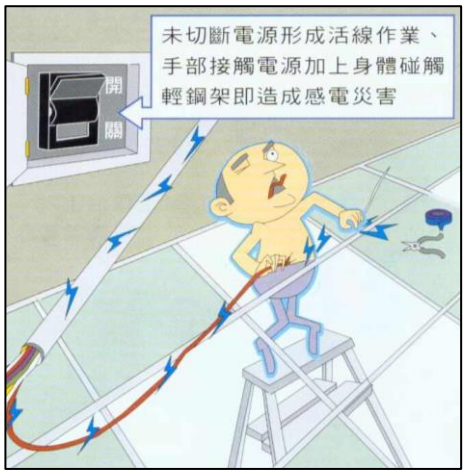
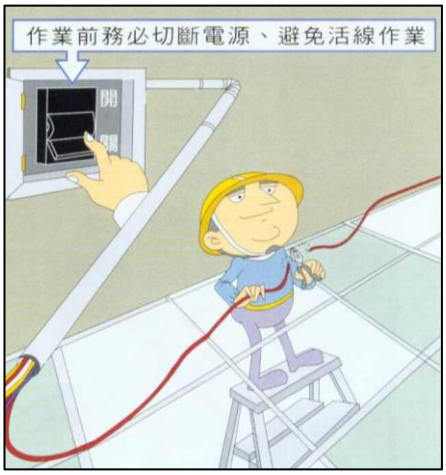
102年4月18日下午5時30分，振○水電工程有限公司所僱勞工林○○於內湖區瑞湖街之裝修工程使用合梯從事水電查線作業。林員在查線過程中，手部不慎觸及未包覆之裸露電線(110伏特)，身體又碰觸輕鋼架，形成感電迴路。林員受到驚嚇後自合梯上跌落，造成其腳部受傷，現場人員見狀即通知消防局將其送三軍總醫院內湖院區治療。

身體碰觸電源及輕鋼架造成感電，為裝修工程常見之職業災害。

1. 雇主對於電氣設備裝置、線路，應依電業法規及勞工安全衛生相關法規之規定施工，所使用電氣器材及電線等，並應符合國家標準規格。
2. 雇主對於電路開路後從事該電路、該電路支持物、或接近該電路工作物之敷設、建造、檢查、修理、油漆等作業時，應於確認電路開路後，該電路之開關於作業中，應上鎖或標示「禁止送電」、「停電作業中」或設置監視人員監視之。
3. 雇主應依其規模置勞工安全衛生人員。
4. 雇主應訂定自動檢查計畫，實施自動檢查。
5. 雇主應會同勞工代表訂定適合其需要之安全衛生工作守則，報經檢查機構備查後，公告實施。勞工對於前項安全衛生工作守則，應切實遵行。

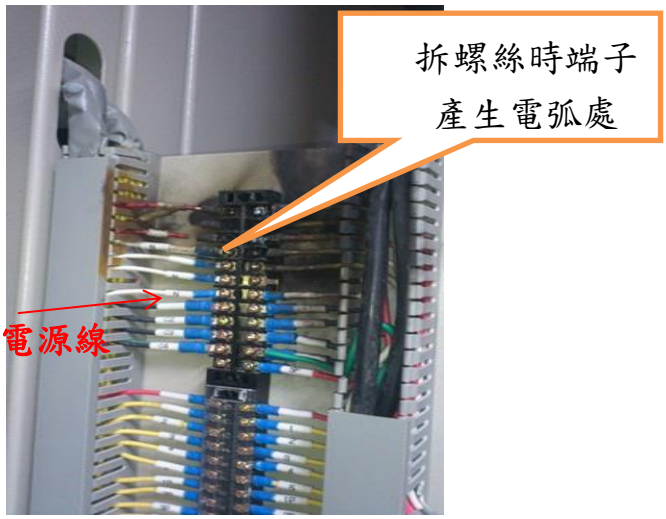
102年4月21日下午13時30分許，中正區中華路一段威○綠能股份有限公司之勞工陳○○當時在進行 MP 盤（即主動力盤，電壓為220伏特及380伏特兩種）的「多功能電表」的待測電源線接線時，陳員將要銜接 N 相電源線時，因未將一次側電源斷電，即使用電工起子準備旋開端子台上 N 相螺絲時，因誤使附近兩相電源線短路，產生電弧而將端子台燒毀，導致陳員手背表皮灼傷，緊急送至臺大醫院醫治，送醫時意識清醒，後續住院觀察中。

進行配電盤檢查、修理作業前，須先將一次側電源斷電，並進行檢電作業。

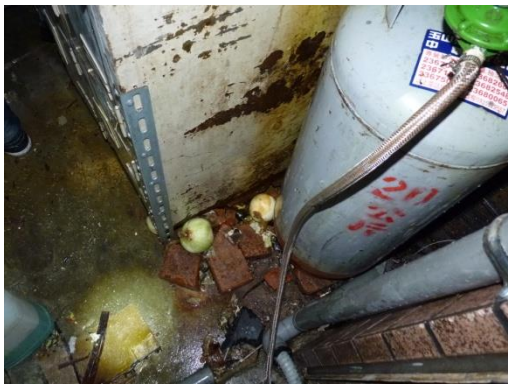
臺北市中正區南陽街某小吃店(市招:拉丁○○客)於102年6月6日下午13時20分，疑似因瓦斯桶放置不當傾倒致液態瓦斯從管線流出外洩，瞬間汽化且蔓延至燒烤台引發火災，導致該店雇主之友人楊○裕(30歲)及2位員工陳○原(18歲)、徐○洋(18歲)輕微燒傷，三人於事發時迅速關閉瓦斯並逃離現場，事發時火勢並無進一步延燒且周遭店家迅速使用滅火器撲滅火勢，楊○裕等三人經送臺大醫院救治，經觀察後3人偕於當日18時20分左右出院。

因瓦斯桶置放處不平整導致瓦斯桶傾倒釀災。

火災後之現場。

(1). 鋼瓶請注意檢驗期限並附有檢驗合格標誌。 (2). 鋼瓶請直立，且避免受猛烈震動。(3). 放置於通風良好且避免日曬之處所。(4). 即將使用完畢之瓦斯桶，不可將鋼瓶放倒使用。(5). 鋼瓶上不可放置物品，以免引燃。

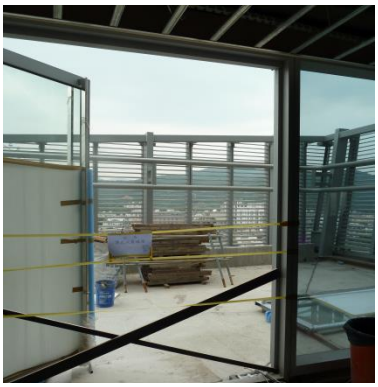
102年4月17上午10時20分，中山區敬業四路、樂群二路之某辦公大樓新建工程工地，承攬人李○欽(即瑞○工程行)勞工柯○生在13樓露臺進行清潔作業，柯員自露臺進入室內欲將玻璃門關上時，因地上有木頭阻擋，導致其中1片被頂高後，固定玻璃門之地腳鏈脫落，玻璃門（長105cm 高280cm 重120kg）傾倒至柯○生身上，罹災勞工柯○生無法承受玻璃門而向後跌倒，頭部撞擊一旁鋼管材料受傷，工地主任通報119送往財團法人馬偕紀念醫院臺北院區急救，目前仍住院治療中。

13樓露臺玻璃門脫落傾倒，罹災勞工柯○生無法承受玻璃門而向後跌倒，頭部撞擊一旁鋼管材料受傷。

雇主應依其事業規模、特性，訂定勞工安全衛生管理計畫，執行工作環境或作業危害之辨識、評估及控制。

對於建築構造物及其附置物，應保持安全穩固，以防止崩塌，勞工工作場所之通道，亦應保持不致使勞工跌倒之安全狀態。

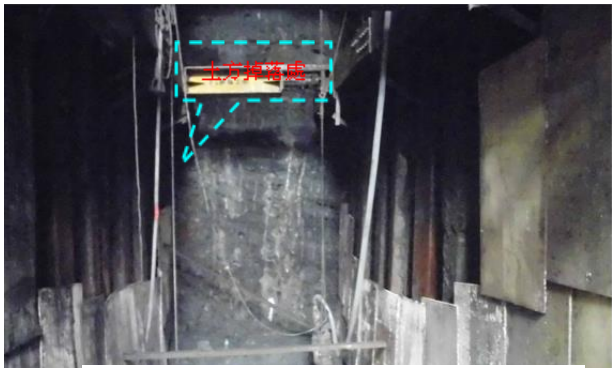
102年5月14日在捷運南京東路工地共同管道區內，國○工程行勞工曾○○進行共同管道區鋼鈑樁保護板底部餘土清理作業， 13時30分左右曾員突然被上方3公尺處鋼鈑樁凹槽黏著之殘留土塊（約0.25m*0.20m*0.1m)掉落撞擊背部，使曾員身體向前傾倒，胸部觸及地面，經送至台北長庚醫院檢查後發現胸部肋骨骨折，住院治療至5月21日出院回家療養。

災害現場(共同管道內)。

1. 對於工作場所有物體飛落之虞者，應設置防止物體飛落之設備。
2. 雇主未訂定自動檢查計畫實施自動檢查。

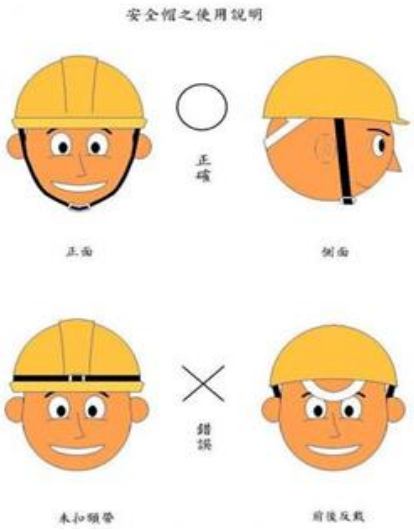
102年6月17日上午10時許，臺北市松山區撫遠街一民宅裝修工程發生一起勞工跌倒撞傷頭部之職業災害，該工程於進行打除作業時，罹災勞工丁○○作業時未扣妥安全帽頤帶，並行走於佈滿碎石之通道時，不慎被身旁板車絆倒，致頭部撞到地面碎石而受傷，經送往三軍總醫院松山分院治療後，於隔日返家休養。

進入營繕工地應正確戴用合格安全帽。
