濱江水資源再生中心

建物拆除、樹木移植(除)及圍籬圍設工程

# 樹木移除計畫書

## (修正二版)

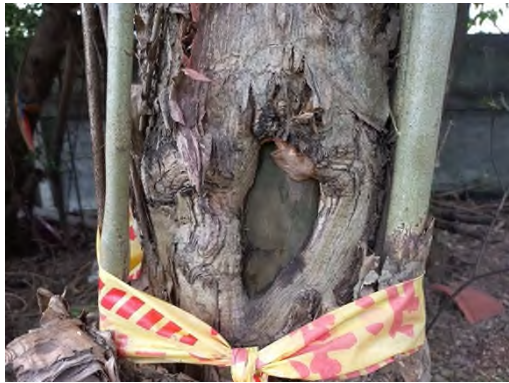
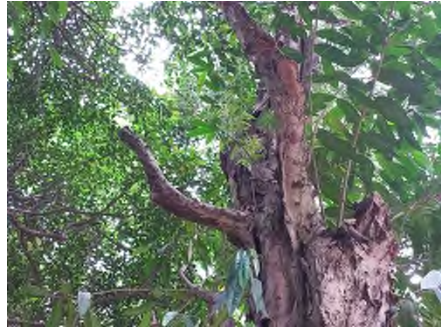
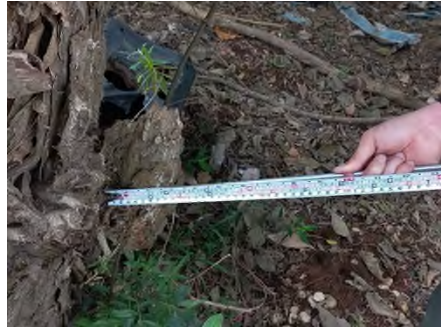
樹木編號	1		基地位置	 	
樹種	白千層				
學名	<i>Melaleuca leucadendra</i>				
原有樹牌編號	無				
樹木位置	濱江街142號				
樹高(m)	9.0	米高直徑(cm)	30.9	米高樹圍(cm)	97.1
樹冠幅(m)	4.0	樹齡		種植年分	
權屬	<input checked="" type="checkbox"/> 公有： <u>臺北市政府工務局衛生下水道工程處</u> <input type="checkbox"/> 私有：_____				
位置屬性	<input type="checkbox"/> 1.道路、人行道 <input checked="" type="checkbox"/> 2.公園、綠地 <input type="checkbox"/> 3.學校 <input type="checkbox"/> 4.郊山 <input type="checkbox"/> 5.私有住宅 <input type="checkbox"/> 6.公共場所 <input type="checkbox"/> 7.其他：___				
樹形	<input type="checkbox"/> 1.尖錐形 <input type="checkbox"/> 2.寬錐形 <input type="checkbox"/> 3.寬展開形 <input checked="" type="checkbox"/> 4.窄柱形 <input type="checkbox"/> 5.寬柱形 <input type="checkbox"/> 6.獨特型				
生長地點概述	<input type="checkbox"/> 1.水泥、柏油鋪面 <input checked="" type="checkbox"/> 2.草地、土壤鋪面 <input type="checkbox"/> 3.有建築物影響發育 <input type="checkbox"/> 4.垃圾雜物堆積 <input type="checkbox"/> 5.其他：___				
生長狀況描述	本樹緊鄰道路旁，其生育地堆積大量廢棄雜物。主幹近根領有處空洞、近胸高處亦有處較大傷口未能癒合。骨架粗枝曾遭不當修剪，傷口腐朽；樹冠上多不定枝叢生；葉片明顯較小，樹勢不佳，建議移除。

其他備註	風險分數49分，1個關鍵因子				
填表日期	2024/03/15		填表人	王人韋(TW-0475A)

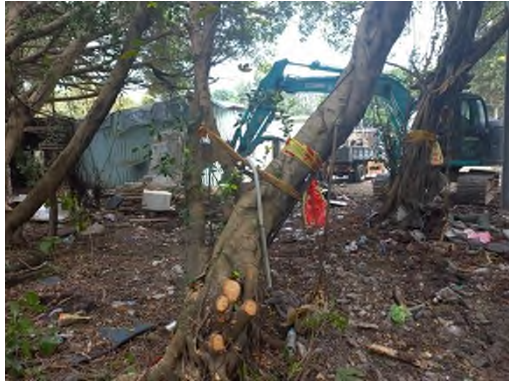
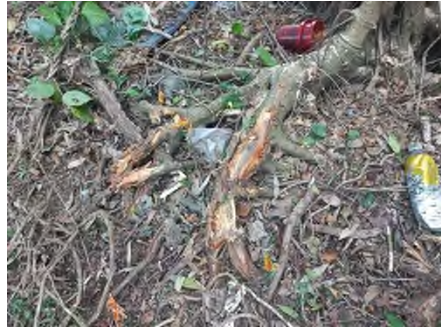
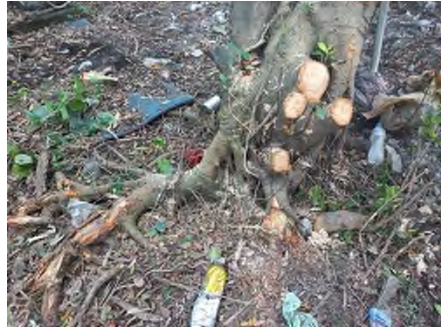
樹木編號	6		基地 位置	 	
樹種	正榕				
學名	<i>Ficus microcarpa</i>				
原有樹牌編號	無				
樹木位置	濱江街142號				
樹高(m)	11.0	米高直徑(cm)	27.5	米高樹圍(cm)	86.4
樹冠幅(m)	12.0	樹齡		種植年分	
權屬	<input checked="" type="checkbox"/> 公有： <u>臺北市政府工務局衛生下水道工程處</u> <input type="checkbox"/> 私有：_____				
位置屬性	<input type="checkbox"/> 1.道路、人行道 <input checked="" type="checkbox"/> 2.公園、綠地 <input type="checkbox"/> 3.學校 <input type="checkbox"/> 4.郊山 <input type="checkbox"/> 5.私有住宅 <input type="checkbox"/> 6.公共場所 <input type="checkbox"/> 7.其他：___				
樹形	<input type="checkbox"/> 1.尖錐形 <input type="checkbox"/> 2.寬錐形 <input checked="" type="checkbox"/> 3.寬展開形 <input type="checkbox"/> 4.窄柱形 <input type="checkbox"/> 5.寬柱形 <input type="checkbox"/> 6.獨特型				
生長地點概述	<input type="checkbox"/> 1.水泥、柏油鋪面 <input checked="" type="checkbox"/> 2.草地、土壤鋪面 <input type="checkbox"/> 3.有建築物影響發育 <input type="checkbox"/> 4.垃圾雜物堆積 <input type="checkbox"/> 5.其他：___				
生長狀況描述	<p>本樹生長於樹林間，其生育地堆積大量雜物垃圾。樹木傾斜生長；浮根情形明顯、根部多處缺損、表皮破裂。主幹近根領有多處不當修剪枝條造成的傷口；其樹冠多由不定枝與枯枝組成、樹冠稀疏、葉片較小，樹型與樹勢較差，建議移除。</p>

其他備註	風險分數30分，0個關鍵因子				
填表日期	2024/03/15		填表人	王人韋(TW-0475A)

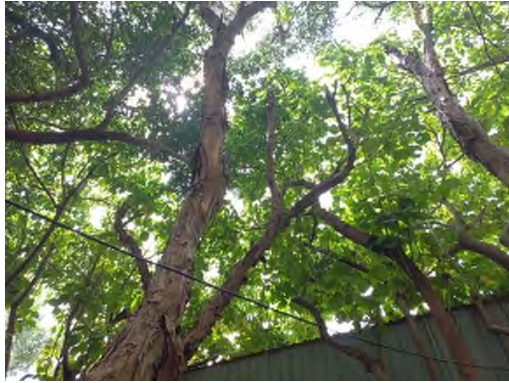
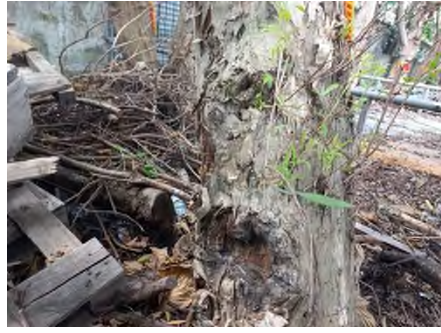
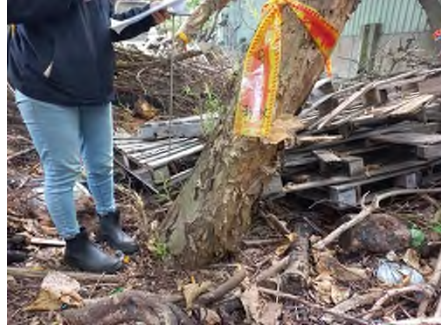
樹木編號	9		基地 位置	 	
樹種	白千層				
學名	<i>Melaleuca leucadendra</i>				
原有樹牌編號	無				
樹木位置	濱江街142號				
樹高(m)	10.0	米高直徑(cm)	29.0	米高樹圍(cm)	91.1
樹冠幅(m)	5.0	樹齡		種植年分	
權屬	<input checked="" type="checkbox"/> 公有： <u>臺北市政府工務局衛生下水道工程處</u> <input type="checkbox"/> 私有：_____				
位置屬性	<input type="checkbox"/> 1.道路、人行道 <input checked="" type="checkbox"/> 2.公園、綠地 <input type="checkbox"/> 3.學校 <input type="checkbox"/> 4.郊山 <input type="checkbox"/> 5.私有住宅 <input type="checkbox"/> 6.公共場所 <input type="checkbox"/> 7.其他：___				
樹形	<input type="checkbox"/> 1.尖錐形 <input type="checkbox"/> 2.寬錐形 <input type="checkbox"/> 3.寬展開形 <input checked="" type="checkbox"/> 4.窄柱形 <input type="checkbox"/> 5.寬柱形 <input type="checkbox"/> 6.獨特型				
生長地點概述	<input type="checkbox"/> 1.水泥、柏油鋪面 <input type="checkbox"/> 2.草地、土壤鋪面 <input type="checkbox"/> 3.有建築物影響發育 <input checked="" type="checkbox"/> 4.垃圾雜物堆積 <input type="checkbox"/> 5.其他：___				
生長狀況描述	<p>本樹生長於樹林間，其生育地堆積大量雜物垃圾。樹木傾斜生長，主幹上有處較大傷口未能癒合，已有腐朽產生、骨架粗枝曾遭不當修剪，傷口腐朽。樹體間有大量萌蘗枝與枯腐枝條；葉片稀疏，樹勢不佳，建議移除。</p>

其他備註	<p>風險分數38分，2個關鍵因子</p>				
填表日期	2024/03/15		填表人	王人韋(TW-0475A)

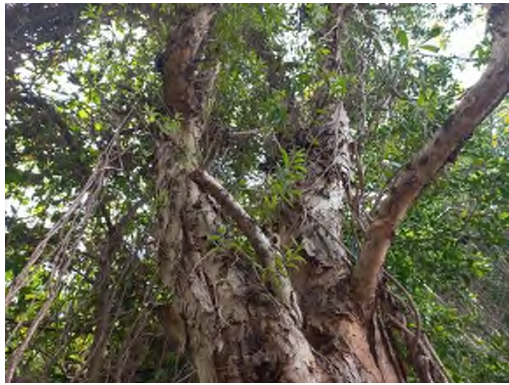
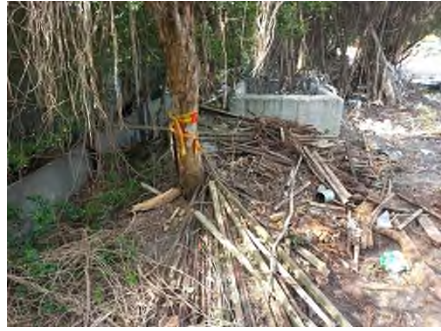
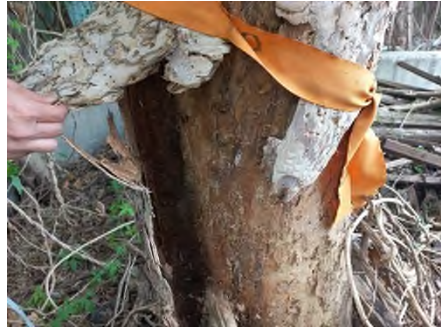
樹木編號	10		基地 位置	 	
樹種	白千層				
學名	<i>Melaleuca leucadendra</i>				
原有樹牌編號	無				
樹木位置	濱江街142號				
樹高(m)	7.0	米高直徑(cm)	30.2	米高樹圍(cm)	94.9
樹冠幅(m)	3.0	樹齡		種植年分	
權屬	<input checked="" type="checkbox"/> 公有： <u>臺北市政府工務局衛生下水道工程處</u> <input type="checkbox"/> 私有：_____				
位置屬性	<input type="checkbox"/> 1.道路、人行道 <input checked="" type="checkbox"/> 2.公園、綠地 <input type="checkbox"/> 3.學校 <input type="checkbox"/> 4.郊山 <input type="checkbox"/> 5.私有住宅 <input type="checkbox"/> 6.公共場所 <input type="checkbox"/> 7.其他：___				
樹形	<input type="checkbox"/> 1.尖錐形 <input type="checkbox"/> 2.寬錐形 <input type="checkbox"/> 3.寬展開形 <input checked="" type="checkbox"/> 4.窄柱形 <input type="checkbox"/> 5.寬柱形 <input type="checkbox"/> 6.獨特型				
生長地點概述	<input type="checkbox"/> 1.水泥、柏油鋪面 <input type="checkbox"/> 2.草地、土壤鋪面 <input type="checkbox"/> 3.有建築物影響發育 <input checked="" type="checkbox"/> 4.垃圾雜物堆積 <input type="checkbox"/> 5.其他：___				
生長狀況描述	<p>本樹生長於樹林間，鄰近圍牆，其生育地堆積大量廢棄雜物。主幹樹皮大面積剝落；樹體亦有蟲蛀的跡象。骨架粗枝有多處曾遭不當修剪，傷口腐朽；樹冠間有大量不定枝與枯腐枝條；葉片稀疏，整體樹勢不佳，建議移除。</p>

其他備註	<p>風險分數42分，3個關鍵因子</p>				
填表日期	2024/03/15		填表人	王人韋(TW-0475A)

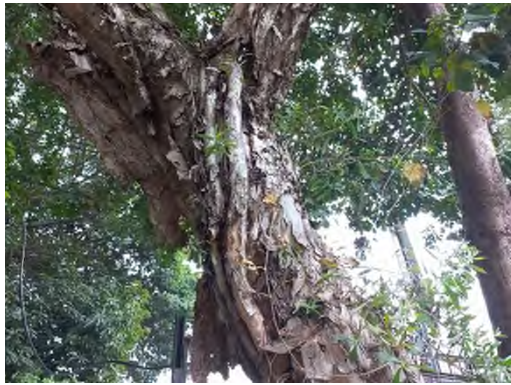
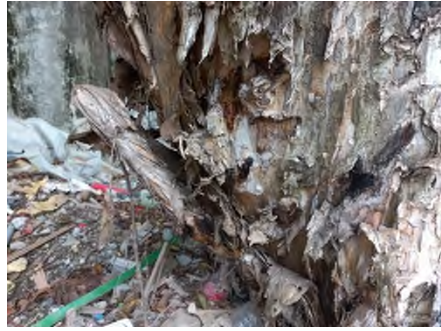
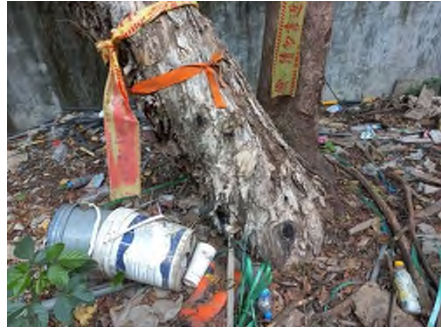
樹木編號	12		基地 位置

樹種	白千層				
學名	<i>Melaleuca leucadendra</i>				
原有樹牌編號	無				
樹木位置	濱江街142號				
樹高(m)	10.0	米高直徑(cm)	44.5	米高樹圍(cm)	139.8
樹冠幅(m)	5.0	樹齡		種植年分	
權屬	<input checked="" type="checkbox"/> 公有： <u>臺北市政府工務局衛生下水道工程處</u> <input type="checkbox"/> 私有：_____				
位置屬性	<input type="checkbox"/> 1.道路、人行道 <input checked="" type="checkbox"/> 2.公園、綠地 <input type="checkbox"/> 3.學校 <input type="checkbox"/> 4.郊山 <input type="checkbox"/> 5.私有住宅 <input type="checkbox"/> 6.公共場所 <input type="checkbox"/> 7.其他：___				
樹形	<input type="checkbox"/> 1.尖錐形 <input type="checkbox"/> 2.寬錐形 <input type="checkbox"/> 3.寬展開形 <input checked="" type="checkbox"/> 4.窄柱形 <input type="checkbox"/> 5.寬柱形 <input type="checkbox"/> 6.獨特型				
生長地點概述	<input type="checkbox"/> 1.水泥、柏油鋪面 <input type="checkbox"/> 2.草地、土壤鋪面 <input type="checkbox"/> 3.有建築物影響發育 <input checked="" type="checkbox"/> 4.垃圾雜物堆積 <input type="checkbox"/> 5.其他：___				
生長狀況描述	<p>本樹生長於樹林間，鄰近圍牆，其生育地堆積大量廢棄雜物。樹木傾斜生長、根領樹皮嚴重缺損；亦有蟲蛀的跡象。主幹上多處側枝扭曲並纏繞勒緊主幹；樹冠間有大量不定枝與枯腐枝條；葉片稀疏，整體樹勢不佳，建議移除。</p>

其他備註	<p>風險分數62分，2個關鍵因子</p>				
填表日期	2024/03/15		填表人	王人韋(TW-0475A)

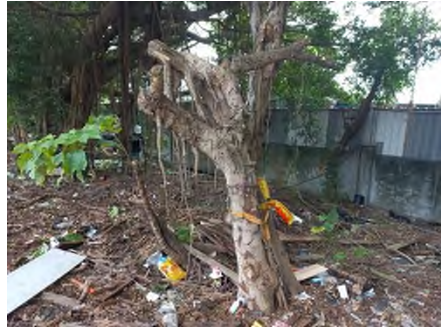
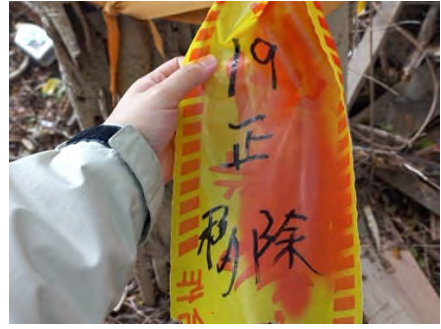
樹木編號	19		基地 位置	 	
樹種	正榕				
學名	<i>Ficus microcarpa</i>				
原有樹牌編號	無				
樹木位置	濱江街142號				
樹高(m)	2.4	米高直徑(cm)	28.2	米高樹圍(cm)	88.6
樹冠幅(m)	0.0	樹齡		種植年分	
權屬	<input checked="" type="checkbox"/> 公有： <u>臺北市政府工務局衛生下水道工程處</u> <input type="checkbox"/> 私有：_____				
位置屬性	<input type="checkbox"/> 1.道路、人行道 <input checked="" type="checkbox"/> 2.公園、綠地 <input type="checkbox"/> 3.學校 <input type="checkbox"/> 4.郊山 <input type="checkbox"/> 5.私有住宅 <input type="checkbox"/> 6.公共場所 <input type="checkbox"/> 7.其他：___				
樹形	<input type="checkbox"/> 1.尖錐形 <input type="checkbox"/> 2.寬錐形 <input type="checkbox"/> 3.寬展開形 <input checked="" type="checkbox"/> 4.窄柱形 <input type="checkbox"/> 5.寬柱形 <input type="checkbox"/> 6.獨特型				
生長地點概述	<input type="checkbox"/> 1.水泥、柏油鋪面 <input type="checkbox"/> 2.草地、土壤鋪面 <input type="checkbox"/> 3.有建築物影響發育 <input checked="" type="checkbox"/> 4.垃圾雜物堆積 <input type="checkbox"/> 5.其他：___				
生長狀況描述	<p>本樹生長於樹林間，其生育地堆積大量廢棄雜物。根領樹皮缺損；骨架粗枝曾遭截頂修剪，傷口未能癒合產生腐朽；整體樹型崩壞、樹勢不佳，建議移除。</p>

其他備註	全樹80%以上枯萎，屬重大風險				
填表日期	2024/03/15		填表人	王人韋(TW-0475A)

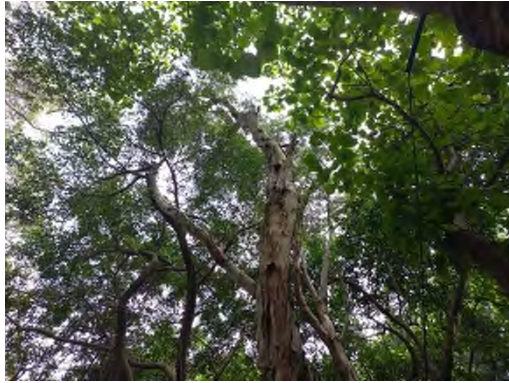
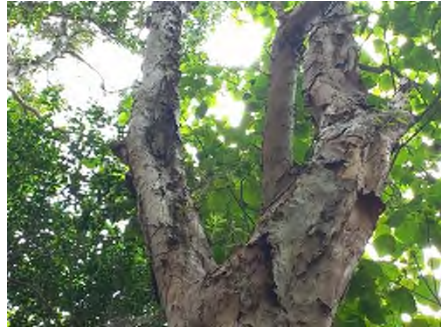
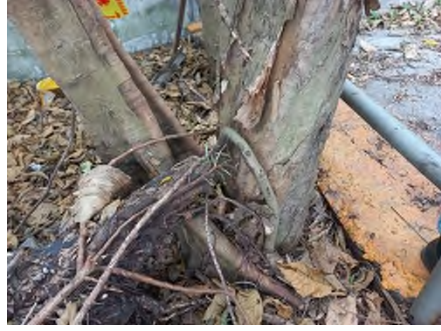
樹木編號	27		基地 位置	 	
樹種	白千層				
學名	<i>Melaleuca leucadendra</i>				
原有樹牌編號	無				
樹木位置	濱江街142號				
樹高(m)	11.0	米高直徑(cm)	31.7	米高樹圍(cm)	99.6
樹冠幅(m)	5.0	樹齡		種植年分	
權屬	<input checked="" type="checkbox"/> 公有： <u>臺北市政府工務局衛生下水道工程處</u> <input type="checkbox"/> 私有：_____				
位置屬性	<input type="checkbox"/> 1.道路、人行道 <input checked="" type="checkbox"/> 2.公園、綠地 <input type="checkbox"/> 3.學校 <input type="checkbox"/> 4.郊山 <input type="checkbox"/> 5.私有住宅 <input type="checkbox"/> 6.公共場所 <input type="checkbox"/> 7.其他：___				
樹形	<input type="checkbox"/> 1.尖錐形 <input type="checkbox"/> 2.寬錐形 <input type="checkbox"/> 3.寬展開形 <input checked="" type="checkbox"/> 4.窄柱形 <input type="checkbox"/> 5.寬柱形 <input type="checkbox"/> 6.獨特型				
生長地點概述	<input type="checkbox"/> 1.水泥、柏油鋪面 <input checked="" type="checkbox"/> 2.草地、土壤鋪面 <input type="checkbox"/> 3.有建築物影響發育 <input type="checkbox"/> 4.垃圾雜物堆積 <input type="checkbox"/> 5.其他：___				
生長狀況描述	<p>本樹生長於樹林間，緊貼其他樹木，生育地堆積大量廢棄雜物。主幹樹皮缺損剝落，骨架粗枝等勢情形明顯，多處側枝曾遭不當修剪，傷口腐朽。樹冠間有大量不定枝與枯腐枝條；葉片稀疏，整體樹勢不佳，建議移除。</p>

其他備註	<p>風險分數39分，2個關鍵因子</p>				
填表日期	2024/03/15		填表人	王人韋(TW-0475A)

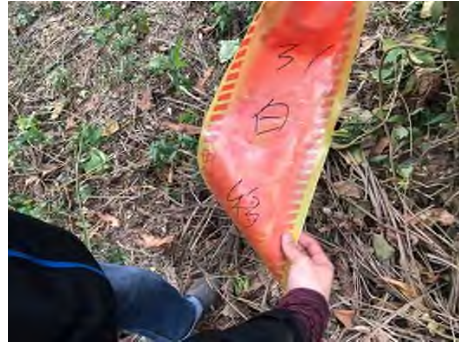
樹木編號	31		基地 位置	 	
樹種	白千層				
學名	<i>Melaleuca leucadendra</i>				
原有樹牌編號	無				
樹木位置	濱江街142號				
樹高(m)	9.0	米高直徑(cm)	38.0	米高樹圍(cm)	119.4
樹冠幅(m)	0.0	樹齡		種植年分	
權屬	<input checked="" type="checkbox"/> 公有： <u>臺北市政府工務局衛生下水道工程處</u> <input type="checkbox"/> 私有：_____				
位置屬性	<input type="checkbox"/> 1.道路、人行道 <input checked="" type="checkbox"/> 2.公園、綠地 <input type="checkbox"/> 3.學校 <input type="checkbox"/> 4.郊山 <input type="checkbox"/> 5.私有住宅 <input type="checkbox"/> 6.公共場所 <input type="checkbox"/> 7.其他：___				
樹形	<input type="checkbox"/> 1.尖錐形 <input type="checkbox"/> 2.寬錐形 <input type="checkbox"/> 3.寬展開形 <input checked="" type="checkbox"/> 4.窄柱形 <input type="checkbox"/> 5.寬柱形 <input type="checkbox"/> 6.獨特型				
生長地點概述	<input type="checkbox"/> 1.水泥、柏油鋪面 <input checked="" type="checkbox"/> 2.草地、土壤鋪面 <input type="checkbox"/> 3.有建築物影響發育 <input type="checkbox"/> 4.垃圾雜物堆積 <input type="checkbox"/> 5.其他：___				
生長狀況描述	<p>本樹生長於樹林間，其生育地堆積大量廢棄雜物。樹木輕微傾斜生長、樹體遭其他鄰近樹種與寄生植物纏繞包覆；樹冠間有大量不定枝與枯腐枝條；葉量稀疏，整體樹型樹勢不佳，建議移除。</p>

其他備註	全樹80%以上枯萎，屬重大風險				
填表日期	2024/03/15		填表人	王人韋(TW-0475A)

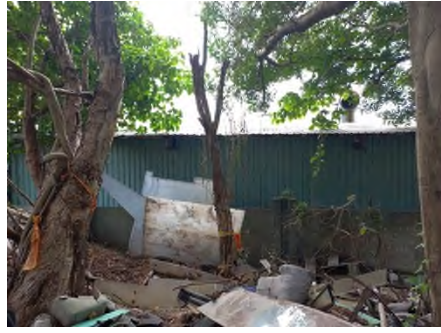
樹木編號	34		基地 位置	 	
樹種	白千層				
學名	<i>Melaleuca leucadendra</i>				
原有樹牌編號	無				
樹木位置	濱江街142號				
樹高(m)	7.0	米高直徑(cm)	29.2	米高樹圍(cm)	91.7
樹冠幅(m)	0.0	樹齡		種植年分	
權屬	<input checked="" type="checkbox"/> 公有： <u>臺北市政府工務局衛生下水道工程處</u> <input type="checkbox"/> 私有：_____				
位置屬性	<input type="checkbox"/> 1.道路、人行道 <input checked="" type="checkbox"/> 2.公園、綠地 <input type="checkbox"/> 3.學校 <input type="checkbox"/> 4.郊山 <input type="checkbox"/> 5.私有住宅 <input type="checkbox"/> 6.公共場所 <input type="checkbox"/> 7.其他：___				
樹形	<input type="checkbox"/> 1.尖錐形 <input type="checkbox"/> 2.寬錐形 <input type="checkbox"/> 3.寬展開形 <input checked="" type="checkbox"/> 4.窄柱形 <input type="checkbox"/> 5.寬柱形 <input type="checkbox"/> 6.獨特型				
生長地點概述	<input type="checkbox"/> 1.水泥、柏油鋪面 <input type="checkbox"/> 2.草地、土壤鋪面 <input type="checkbox"/> 3.有建築物影響發育 <input checked="" type="checkbox"/> 4.垃圾雜物堆積 <input type="checkbox"/> 5.其他：___				
生長狀況描述	樹木已死亡。

其他備註	全樹80%以上枯萎，屬重大風險				
填表日期	2024/03/15		填表人	王人韋(TW-0475A)

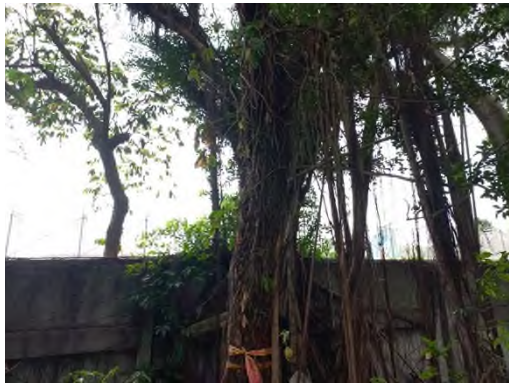
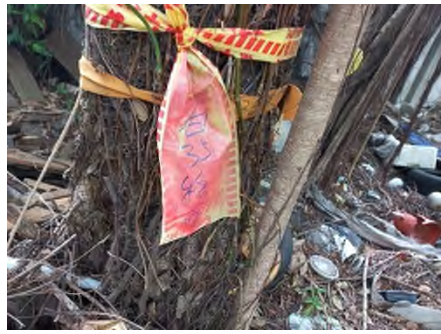
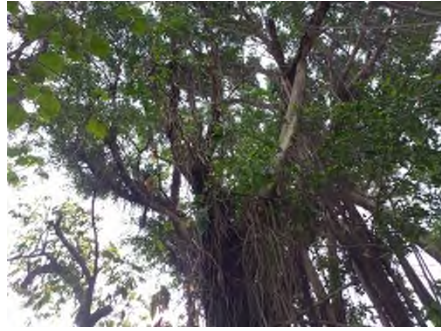
樹木編號	35		基地 位置	 	
樹種	白千層				
學名	<i>Melaleuca leucadendra</i>				
原有樹牌編號	無				
樹木位置	濱江街142號				
樹高(m)	10.0	米高直徑(cm)	38.7	米高樹圍(cm)	121.6
樹冠幅(m)	3.0	樹齡		種植年分	
權屬	<input checked="" type="checkbox"/> 公有： <u>臺北市政府工務局衛生下水道工程處</u> <input type="checkbox"/> 私有：_____				
位置屬性	<input type="checkbox"/> 1.道路、人行道 <input checked="" type="checkbox"/> 2.公園、綠地 <input type="checkbox"/> 3.學校 <input type="checkbox"/> 4.郊山 <input type="checkbox"/> 5.私有住宅 <input type="checkbox"/> 6.公共場所 <input type="checkbox"/> 7.其他：___				
樹形	<input type="checkbox"/> 1.尖錐形 <input type="checkbox"/> 2.寬錐形 <input type="checkbox"/> 3.寬展開形 <input type="checkbox"/> 4.窄柱形 <input checked="" type="checkbox"/> 5.寬柱形 <input type="checkbox"/> 6.獨特型				
生長地點概述	<input type="checkbox"/> 1.水泥、柏油鋪面 <input type="checkbox"/> 2.草地、土壤鋪面 <input type="checkbox"/> 3.有建築物影響發育 <input checked="" type="checkbox"/> 4.垃圾雜物堆積 <input type="checkbox"/> 5.其他：___				
生長狀況描述	<p>本樹生長於樹林間，鄰近圍牆，其生育地堆積大量廢棄雜物。全株樹木遭其他鄰近樹種與寄生植物纏繞包覆；樹冠間萌發大量不定枝，亦有大量枯腐枝條懸掛其中；葉量稀疏，整體樹型樹勢不佳，建議移除。</p>

其他備註	全樹80%以上枯萎，屬重大風險				
填表日期	2024/03/15		填表人	王人韋(TW-0475A)

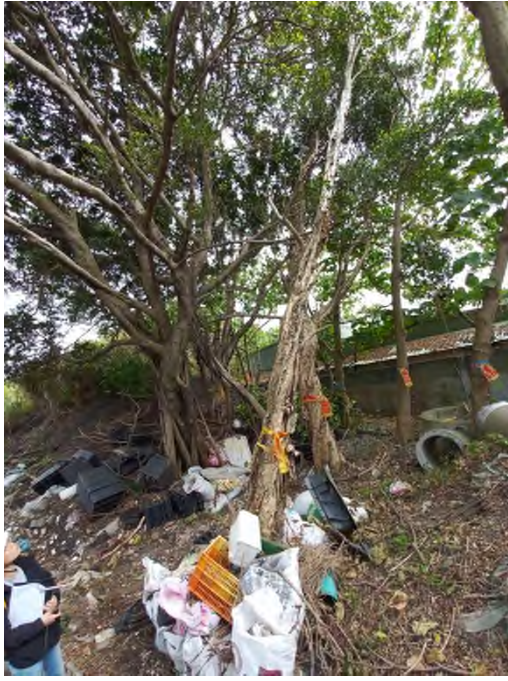
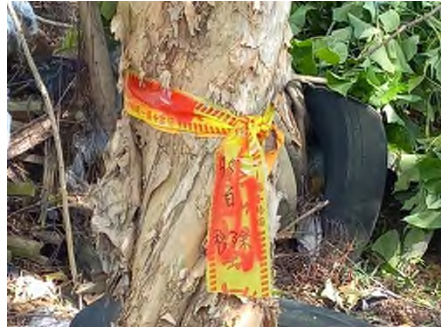
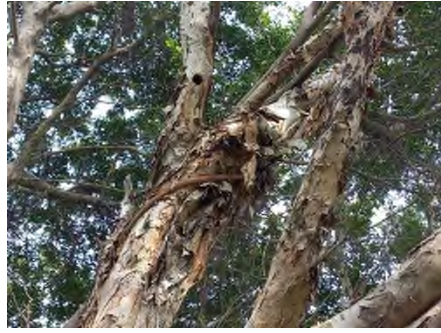
樹木編號	45		基地 位置	 	
樹種	白千層				
學名	<i>Melaleuca leucadendra</i>				
原有樹牌編號	無				
樹木位置	濱江街142號				
樹高(m)	11.0	米高直徑(cm)	45.0	米高樹圍(cm)	141.4
樹冠幅(m)	5.0	樹齡		種植年分	
權屬	<input checked="" type="checkbox"/> 公有： <u>臺北市政府工務局衛生下水道工程處</u> <input type="checkbox"/> 私有：_____				
位置屬性	<input type="checkbox"/> 1.道路、人行道 <input checked="" type="checkbox"/> 2.公園、綠地 <input type="checkbox"/> 3.學校 <input type="checkbox"/> 4.郊山 <input type="checkbox"/> 5.私有住宅 <input type="checkbox"/> 6.公共場所 <input type="checkbox"/> 7.其他：___				
樹形	<input type="checkbox"/> 1.尖錐形 <input type="checkbox"/> 2.寬錐形 <input type="checkbox"/> 3.寬展開形 <input checked="" type="checkbox"/> 4.窄柱形 <input type="checkbox"/> 5.寬柱形 <input type="checkbox"/> 6.獨特型				
生長地點概述	<input type="checkbox"/> 1.水泥、柏油鋪面 <input type="checkbox"/> 2.草地、土壤鋪面 <input type="checkbox"/> 3.有建築物影響發育 <input checked="" type="checkbox"/> 4.垃圾雜物堆積 <input type="checkbox"/> 5.其他：___				
生長狀況描述	樹木已死亡。

其他備註	全樹80%以上枯萎，屬重大風險				
填表日期	2024/03/15		填表人	王人韋(TW-0475A)

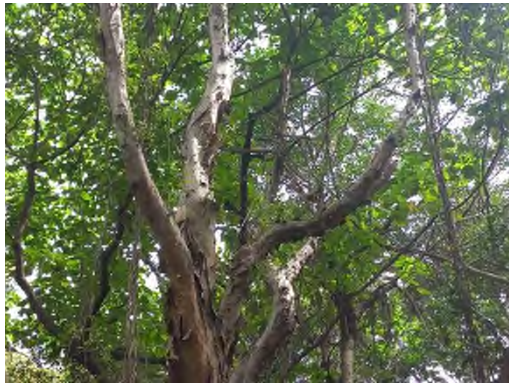
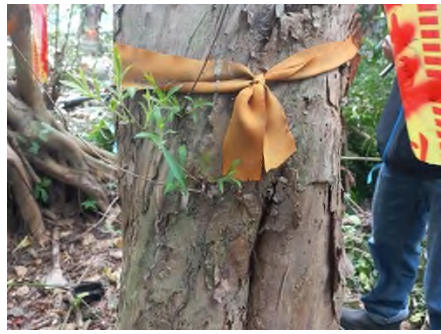
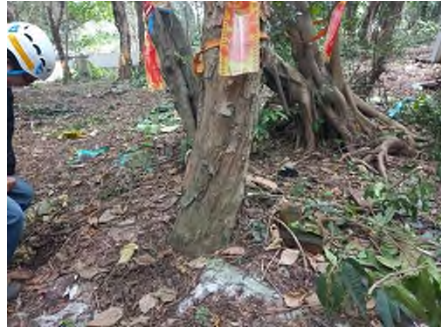
樹木編號	46		基地 位置	 	
樹種	白千層				
學名	<i>Melaleuca leucadendra</i>				
原有樹牌編號	無				
樹木位置	濱江街142號				
樹高(m)	9.0	米高直徑(cm)	30.6	米高樹圍(cm)	96.1
樹冠幅(m)	2.0	樹齡		種植年分	
權屬	<input checked="" type="checkbox"/> 公有： <u>臺北市政府工務局衛生下水道工程處</u> <input type="checkbox"/> 私有：_____				
位置屬性	<input type="checkbox"/> 1.道路、人行道 <input checked="" type="checkbox"/> 2.公園、綠地 <input type="checkbox"/> 3.學校 <input type="checkbox"/> 4.郊山 <input type="checkbox"/> 5.私有住宅 <input type="checkbox"/> 6.公共場所 <input type="checkbox"/> 7.其他：___				
樹形	<input type="checkbox"/> 1.尖錐形 <input type="checkbox"/> 2.寬錐形 <input type="checkbox"/> 3.寬展開形 <input type="checkbox"/> 4.窄柱形 <input checked="" type="checkbox"/> 5.寬柱形 <input type="checkbox"/> 6.獨特型				
生長地點概述	<input type="checkbox"/> 1.水泥、柏油鋪面 <input checked="" type="checkbox"/> 2.草地、土壤鋪面 <input type="checkbox"/> 3.有建築物影響發育 <input type="checkbox"/> 4.垃圾雜物堆積 <input type="checkbox"/> 5.其他：___				
生長狀況描述	<p>本樹生長於樹林間，生育地堆積大量廢棄雜物。主幹有處傷口未能癒合、樹皮缺損剝落。骨架粗枝扭曲且等勢情況明顯，側枝曾遭不當修剪，傷口腐朽。樹冠間有大量不定枝與枯腐枝條；葉片稀疏，整體樹型樹勢不佳，建議移除。</p>

其他備註	<p>風險分數33分，2個關鍵因子</p>				
填表日期	2024/03/15		填表人	王人韋(TW-0475A)

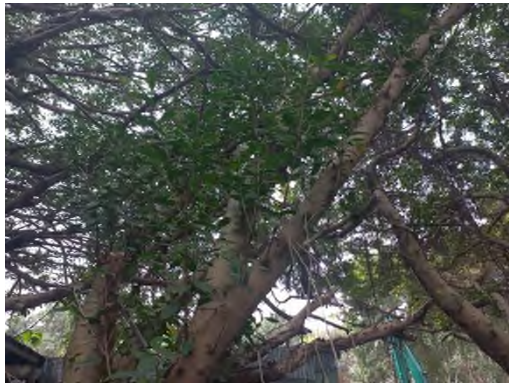
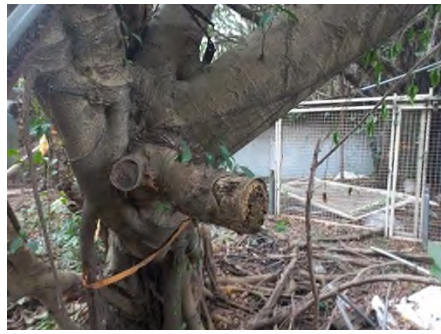
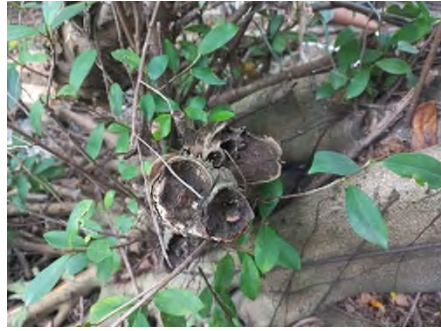
樹木編號	48		基地 位置	 	
樹種	正榕				
學名	<i>Ficus microcarpa</i>				
原有樹牌編號	無				
樹木位置	濱江街142號				
樹高(m)	10.0	米高直徑(cm)	30.7	米高樹圍(cm)	96.4
樹冠幅(m)	15.0	樹齡		種植年分	
權屬	<input checked="" type="checkbox"/> 公有： <u>臺北市政府工務局衛生下水道工程處</u> <input type="checkbox"/> 私有：_____				
位置屬性	<input type="checkbox"/> 1.道路、人行道 <input checked="" type="checkbox"/> 2.公園、綠地 <input type="checkbox"/> 3.學校 <input type="checkbox"/> 4.郊山 <input type="checkbox"/> 5.私有住宅 <input type="checkbox"/> 6.公共場所 <input type="checkbox"/> 7.其他：___				
樹形	<input type="checkbox"/> 1.尖錐形 <input type="checkbox"/> 2.寬錐形 <input checked="" type="checkbox"/> 3.寬展開形 <input type="checkbox"/> 4.窄柱形 <input type="checkbox"/> 5.寬柱形 <input type="checkbox"/> 6.獨特型				
生長地點概述	<input type="checkbox"/> 1.水泥、柏油鋪面 <input checked="" type="checkbox"/> 2.草地、土壤鋪面 <input type="checkbox"/> 3.有建築物影響發育 <input type="checkbox"/> 4.垃圾雜物堆積 <input type="checkbox"/> 5.其他：___				
生長狀況描述	<p>本樹生長於樹林間，其生育地堆積大量雜物垃圾；浮根情形明顯、部份根部缺損破裂。樹木有多處枝條遭不當修剪導致傷口無法癒合；大量萌蘗枝生。骨架粗枝等勢情況明顯、樹冠多由不定枝與枯枝組成、樹冠稀疏、葉片較小，樹型與樹勢較差，建議移除。</p>

其他備註	<p>風險分數40分，4個關鍵因子</p>				
填表日期	2024/03/15		填表人	王人韋(TW-0475A)

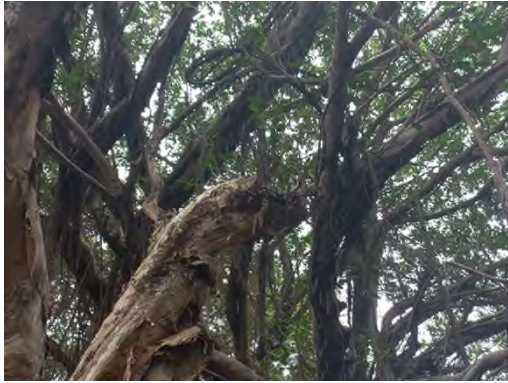
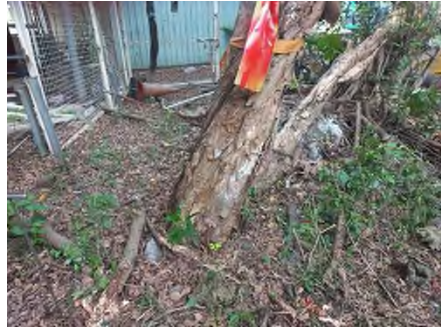
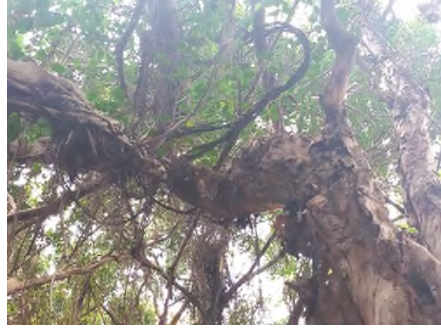
樹木編號	52		基地 位置

樹種	白千層				
學名	<i>Melaleuca leucadendra</i>				
原有樹牌編號	無				
樹木位置	濱江街142號				
樹高(m)	12.0	米高直徑(cm)	33.5	米高樹圍(cm)	105.2
樹冠幅(m)	7.0	樹齡		種植年分	
權屬	<input checked="" type="checkbox"/> 公有： <u>臺北市政府工務局衛生下水道工程處</u> <input type="checkbox"/> 私有：_____				
位置屬性	<input type="checkbox"/> 1.道路、人行道 <input checked="" type="checkbox"/> 2.公園、綠地 <input type="checkbox"/> 3.學校 <input type="checkbox"/> 4.郊山 <input type="checkbox"/> 5.私有住宅 <input type="checkbox"/> 6.公共場所 <input type="checkbox"/> 7.其他：___				
樹形	<input type="checkbox"/> 1.尖錐形 <input type="checkbox"/> 2.寬錐形 <input type="checkbox"/> 3.寬展開形 <input checked="" type="checkbox"/> 4.窄柱形 <input type="checkbox"/> 5.寬柱形 <input type="checkbox"/> 6.獨特型				
生長地點概述	<input type="checkbox"/> 1.水泥、柏油鋪面 <input checked="" type="checkbox"/> 2.草地、土壤鋪面 <input type="checkbox"/> 3.有建築物影響發育 <input type="checkbox"/> 4.垃圾雜物堆積 <input type="checkbox"/> 5.其他：___				
生長狀況描述	<p>本樹生長於樹林間，鄰近建築物，其生育地廢棄雜物堆積。樹木傾斜生長、其主幹有大面積樹皮缺損剝落，亦有蟲蛀的跡象。骨架粗枝曾遭不當修剪，導致傷口未能包覆癒合。樹冠遭其他鄰近樹種與寄生植物纏繞包覆；樹冠間萌發大量不定枝，亦有大量枯腐枝條懸掛其中；整體葉量稀疏，樹型樹勢皆不佳，建議移除。</p>

其他備註	全樹80%以上枯萎，屬重大風險				
填表日期	2024/03/15		填表人	王人韋(TW-0475A)

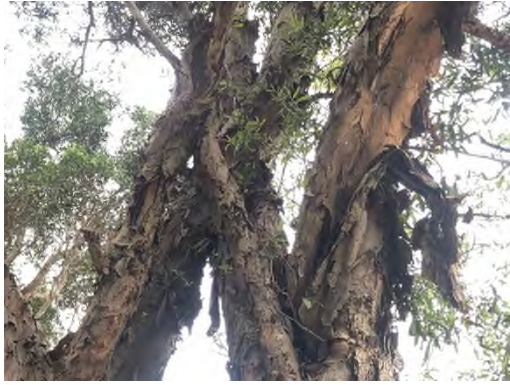
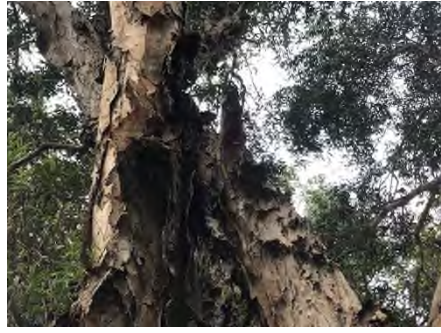
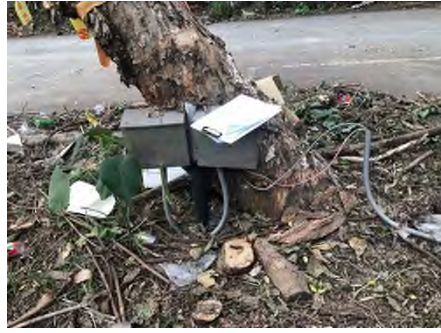
樹木編號	56		基地 位置	 	
樹種	白千層				
學名	<i>Melaleuca leucadendra</i>				
原有樹牌編號	無				
樹木位置	濱江街142號				
樹高(m)	9.5	米高直徑(cm)	38.9	米高樹圍(cm)	122.2
樹冠幅(m)	6.0	樹齡		種植年分	
權屬	<input checked="" type="checkbox"/> 公有： <u>臺北市府工務局衛生下水道工程處</u> <input type="checkbox"/> 私有：_____				
位置屬性	<input type="checkbox"/> 1.道路、人行道 <input checked="" type="checkbox"/> 2.公園、綠地 <input type="checkbox"/> 3.學校 <input type="checkbox"/> 4.郊山 <input type="checkbox"/> 5.私有住宅 <input type="checkbox"/> 6.公共場所 <input type="checkbox"/> 7.其他：___				
樹形	<input type="checkbox"/> 1.尖錐形 <input type="checkbox"/> 2.寬錐形 <input type="checkbox"/> 3.寬展開形 <input checked="" type="checkbox"/> 4.窄柱形 <input type="checkbox"/> 5.寬柱形 <input type="checkbox"/> 6.獨特型				
生長地點概述	<input type="checkbox"/> 1.水泥、柏油鋪面 <input type="checkbox"/> 2.草地、土壤鋪面 <input type="checkbox"/> 3.有建築物影響發育 <input checked="" type="checkbox"/> 4.垃圾雜物堆積 <input type="checkbox"/> 5.其他：___				
生長狀況描述	本樹生長緊鄰道路，其生育地堆積電力設備等雜物。樹木傾斜生長；主幹樹皮缺損剝落，骨架粗枝等勢情形明顯，大量樹皮異常剝落。樹冠間有大量不定枝與枯腐枝條；葉片稀疏，整體樹勢不佳，建議移除。

其他備註	風險分數49分，1個關鍵因子				
填表日期	2024/03/15		填表人	王人韋(TW-0475A)

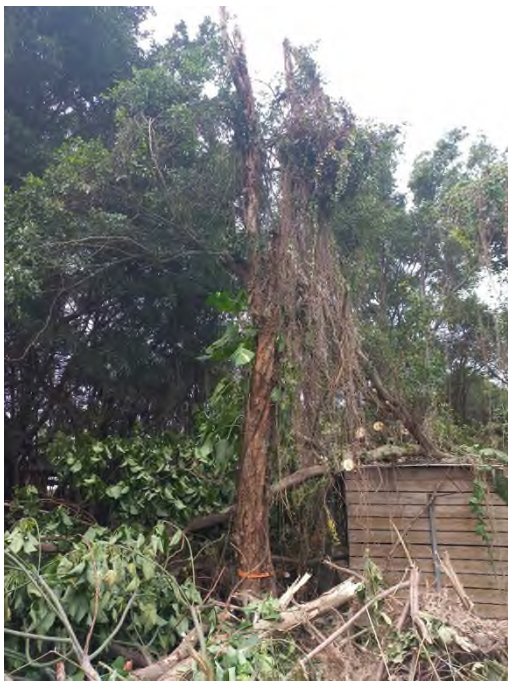
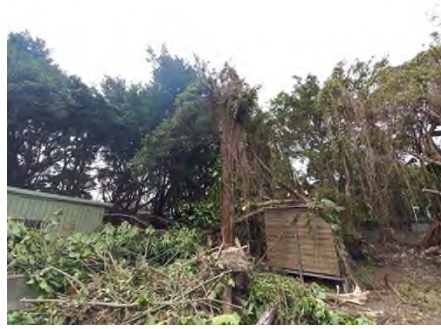
樹木編號	65		基地 位置	 	
樹種	白千層				
學名	<i>Melaleuca leucadendra</i>				
原有樹牌編號	無				
樹木位置	濱江街142號				
樹高(m)	9.0	米高直徑(cm)	37.7	米高樹圍(cm)	118.4
樹冠幅(m)	4.0	樹齡		種植年分	
權屬	<input checked="" type="checkbox"/> 公有： <u>臺北市政府工務局衛生下水道工程處</u> <input type="checkbox"/> 私有：_____				
位置屬性	<input type="checkbox"/> 1.道路、人行道 <input checked="" type="checkbox"/> 2.公園、綠地 <input type="checkbox"/> 3.學校 <input type="checkbox"/> 4.郊山 <input type="checkbox"/> 5.私有住宅 <input type="checkbox"/> 6.公共場所 <input type="checkbox"/> 7.其他：___				
樹形	<input type="checkbox"/> 1.尖錐形 <input type="checkbox"/> 2.寬錐形 <input type="checkbox"/> 3.寬展開形 <input checked="" type="checkbox"/> 4.窄柱形 <input type="checkbox"/> 5.寬柱形 <input type="checkbox"/> 6.獨特型				
生長地點概述	<input type="checkbox"/> 1.水泥、柏油鋪面 <input type="checkbox"/> 2.草地、土壤鋪面 <input type="checkbox"/> 3.有建築物影響發育 <input checked="" type="checkbox"/> 4.垃圾雜物堆積 <input type="checkbox"/> 5.其他：___				
生長狀況描述	樹木已死亡。

其他備註	全樹80%以上枯萎，屬重大風險				
填表日期	2024/03/15		填表人	王人章(TW-0475A)

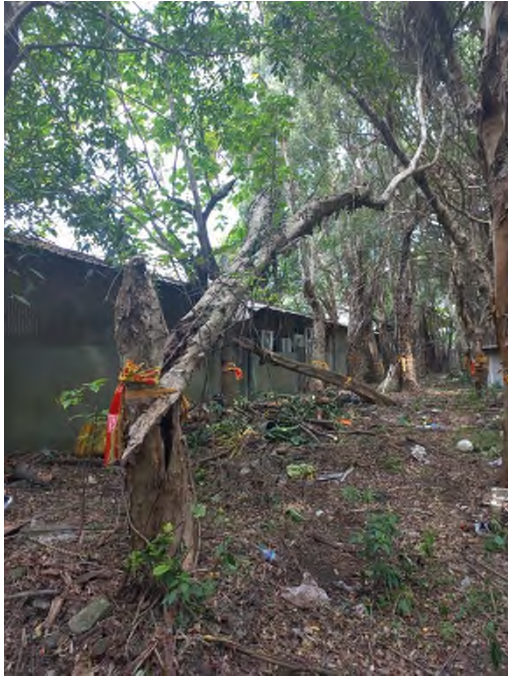
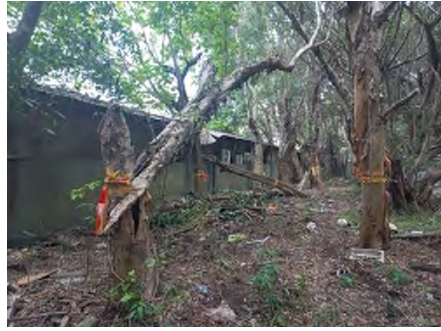
樹木編號	67		基地位置	 	
樹種	白千層				
學名	<i>Melaleuca leucadendra</i>				
原有樹牌編號	無				
樹木位置	濱江街142號				
樹高(m)	12.0	米高直徑(cm)	30.8	米高樹圍(cm)	96.8
樹冠幅(m)	5.0	樹齡		種植年分	
權屬	<input checked="" type="checkbox"/> 公有： <u>臺北市政府工務局衛生下水道工程處</u> <input type="checkbox"/> 私有：_____				
位置屬性	<input type="checkbox"/> 1.道路、人行道 <input checked="" type="checkbox"/> 2.公園、綠地 <input type="checkbox"/> 3.學校 <input type="checkbox"/> 4.郊山 <input type="checkbox"/> 5.私有住宅 <input type="checkbox"/> 6.公共場所 <input type="checkbox"/> 7.其他：___				
樹形	<input type="checkbox"/> 1.尖錐形 <input type="checkbox"/> 2.寬錐形 <input type="checkbox"/> 3.寬展開形 <input checked="" type="checkbox"/> 4.窄柱形 <input type="checkbox"/> 5.寬柱形 <input type="checkbox"/> 6.獨特型				
生長地點概述	<input type="checkbox"/> 1.水泥、柏油鋪面 <input checked="" type="checkbox"/> 2.草地、土壤鋪面 <input type="checkbox"/> 3.有建築物影響發育 <input type="checkbox"/> 4.垃圾雜物堆積 <input type="checkbox"/> 5.其他：___				
生長狀況描述	樹木已死亡。

其他備註	全樹80%以上枯萎，屬重大風險				
填表日期	2024/03/15		填表人	王人章(TW-0475A)

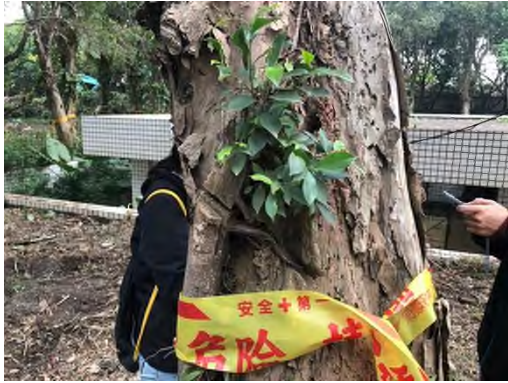
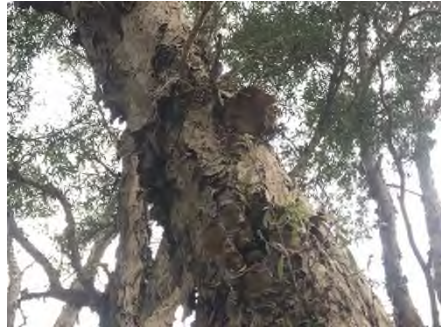
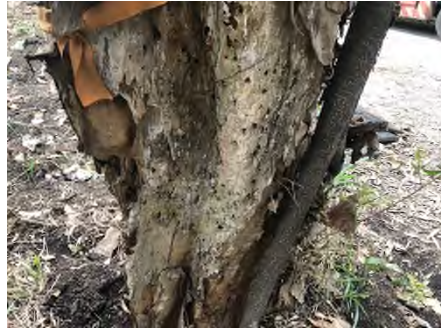
樹木編號	69		基地 位置

樹種	白千層				
學名	<i>Melaleuca leucadendra</i>				
原有樹牌編號	無				
樹木位置	濱江街142號				
樹高(m)	11.0	米高直徑(cm)	35.7	米高樹圍(cm)	112.2
樹冠幅(m)	6.0	樹齡		種植年分	
權屬	<input checked="" type="checkbox"/> 公有： <u>臺北市政府工務局衛生下水道工程處</u> <input type="checkbox"/> 私有：_____				
位置屬性	<input type="checkbox"/> 1.道路、人行道 <input checked="" type="checkbox"/> 2.公園、綠地 <input type="checkbox"/> 3.學校 <input type="checkbox"/> 4.郊山 <input type="checkbox"/> 5.私有住宅 <input type="checkbox"/> 6.公共場所 <input type="checkbox"/> 7.其他：___				
樹形	<input type="checkbox"/> 1.尖錐形 <input type="checkbox"/> 2.寬錐形 <input type="checkbox"/> 3.寬展開形 <input checked="" type="checkbox"/> 4.窄柱形 <input type="checkbox"/> 5.寬柱形 <input type="checkbox"/> 6.獨特型				
生長地點概述	<input type="checkbox"/> 1.水泥、柏油鋪面 <input checked="" type="checkbox"/> 2.草地、土壤鋪面 <input type="checkbox"/> 3.有建築物影響發育 <input type="checkbox"/> 4.垃圾雜物堆積 <input type="checkbox"/> 5.其他：___				
生長狀況描述	<p>本樹生長於樹林間，鄰近建築物，其生育地堆積大量廢棄雜物。根領樹皮缺損；主幹遭其他鄰近樹木氣生根緊勒，主幹樹皮大面積缺損，亦有蟲蛀的跡象。樹冠間有大量不定枝與枯腐枝條；葉片稀疏，整體樹勢不佳，建議移除。</p>

其他備註	<p>風險分數46分，2個關鍵因子</p>				
填表日期	2024/03/15		填表人	王人韋(TW-0475A)

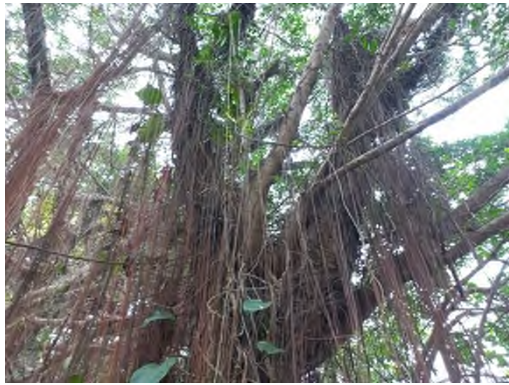
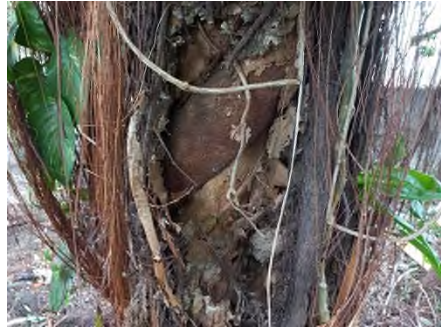
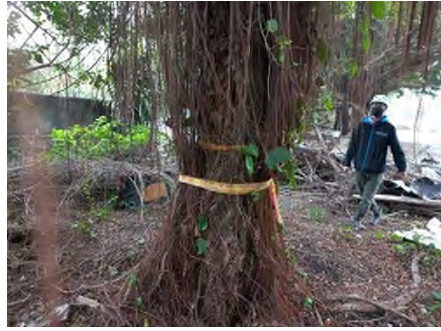
樹木編號	76		基地 位置	 	
樹種	白千層				
學名	<i>Melaleuca leucadendra</i>				
原有樹牌編號	無				
樹木位置	濱江街142號				
樹高(m)	8.0	米高直徑(cm)	52.5	米高樹圍(cm)	164.9
樹冠幅(m)	0.0	樹齡		種植年分	
權屬	<input checked="" type="checkbox"/> 公有： <u>臺北市政府工務局衛生下水道工程處</u> <input type="checkbox"/> 私有：_____				
位置屬性	<input type="checkbox"/> 1.道路、人行道 <input checked="" type="checkbox"/> 2.公園、綠地 <input type="checkbox"/> 3.學校 <input type="checkbox"/> 4.郊山 <input type="checkbox"/> 5.私有住宅 <input type="checkbox"/> 6.公共場所 <input type="checkbox"/> 7.其他：___				
樹形	<input type="checkbox"/> 1.尖錐形 <input type="checkbox"/> 2.寬錐形 <input type="checkbox"/> 3.寬展開形 <input type="checkbox"/> 4.窄柱形 <input checked="" type="checkbox"/> 5.寬柱形 <input type="checkbox"/> 6.獨特型				
生長地點概述	<input type="checkbox"/> 1.水泥、柏油鋪面 <input checked="" type="checkbox"/> 2.草地、土壤鋪面 <input type="checkbox"/> 3.有建築物影響發育 <input type="checkbox"/> 4.垃圾雜物堆積 <input type="checkbox"/> 5.其他：___				
生長狀況描述	樹木已死亡。

其他備註	全樹80%以上枯萎，屬重大風險				
填表日期	2024/03/15		填表人	王人韋(TW-0475A)

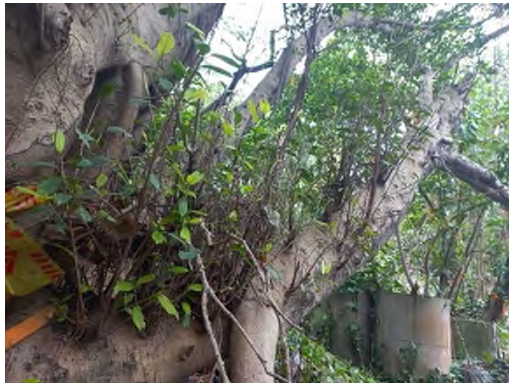
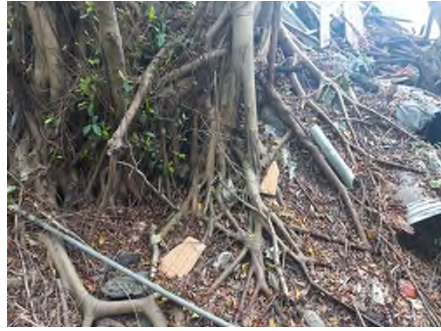
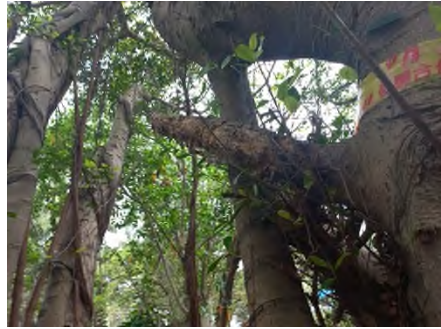
樹木編號	77		基地 位置	 	
樹種	正榕				
學名	<i>Ficus microcarpa</i>				
原有樹牌編號	無				
樹木位置	濱江街142號				
樹高(m)	11.0	米高直徑(cm)	58.4	米高樹圍(cm)	183.5
樹冠幅(m)	6.0	樹齡		種植年分	
權屬	<input checked="" type="checkbox"/> 公有： <u>臺北市政府工務局衛生下水道工程處</u> <input type="checkbox"/> 私有：_____				
位置屬性	<input type="checkbox"/> 1.道路、人行道 <input checked="" type="checkbox"/> 2.公園、綠地 <input type="checkbox"/> 3.學校 <input type="checkbox"/> 4.郊山 <input type="checkbox"/> 5.私有住宅 <input type="checkbox"/> 6.公共場所 <input type="checkbox"/> 7.其他：___				
樹形	<input type="checkbox"/> 1.尖錐形 <input type="checkbox"/> 2.寬錐形 <input type="checkbox"/> 3.寬展開形 <input type="checkbox"/> 4.窄柱形 <input checked="" type="checkbox"/> 5.寬柱形 <input type="checkbox"/> 6.獨特型				
生長地點概述	<input type="checkbox"/> 1.水泥、柏油鋪面 <input type="checkbox"/> 2.草地、土壤鋪面 <input type="checkbox"/> 3.有建築物影響發育 <input checked="" type="checkbox"/> 4.垃圾雜物堆積 <input type="checkbox"/> 5.其他：___				
生長狀況描述	<p>本樹生長於樹林間，其生育地堆積大量雜物垃圾。樹木浮根情形明顯、部份根部缺損。骨架粗枝曾遭不當修剪，傷口未能癒合導致腐朽；其樹冠多由不定枝與枯枝組成、樹冠稀疏、葉片較小，整體樹型與樹勢差，建議移除。</p>

其他備註	<p>風險分數51分，1個關鍵因子</p>				
填表日期	2024/03/15		填表人	王人韋(TW-0475A)

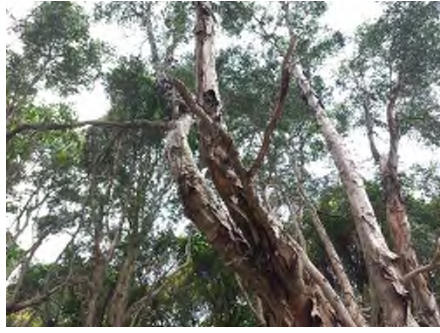
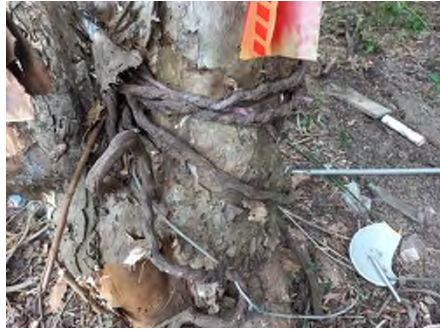
樹木編號	86		基地 位置

樹種	白千層				
學名	<i>Melaleuca leucadendra</i>				
原有樹牌編號	無				
樹木位置	濱江街142號				
樹高(m)	11.0	米高直徑(cm)	38.2	米高樹圍(cm)	120.0
樹冠幅(m)	15.0	樹齡		種植年分	
權屬	<input checked="" type="checkbox"/> 公有： <u>臺北市政府工務局衛生下水道工程處</u> <input type="checkbox"/> 私有：_____				
位置屬性	<input type="checkbox"/> 1.道路、人行道 <input checked="" type="checkbox"/> 2.公園、綠地 <input type="checkbox"/> 3.學校 <input type="checkbox"/> 4.郊山 <input type="checkbox"/> 5.私有住宅 <input type="checkbox"/> 6.公共場所 <input type="checkbox"/> 7.其他：___				
樹形	<input type="checkbox"/> 1.尖錐形 <input type="checkbox"/> 2.寬錐形 <input type="checkbox"/> 3.寬展開形 <input type="checkbox"/> 4.窄柱形 <input checked="" type="checkbox"/> 5.寬柱形 <input type="checkbox"/> 6.獨特型				
生長地點概述	<input type="checkbox"/> 1.水泥、柏油鋪面 <input checked="" type="checkbox"/> 2.草地、土壤鋪面 <input type="checkbox"/> 3.有建築物影響發育 <input type="checkbox"/> 4.垃圾雜物堆積 <input type="checkbox"/> 5.其他：___				
生長狀況描述	<p>本樹生長於樹林間，鄰近建築物，其生育地堆積大量雜物垃圾。樹木傾斜生長樹體遭寄生植物攀附緊勒；主根樹皮缺損破裂、骨架粗枝曾遭不當修剪，傷口腐朽。樹體間有大量萌蘖枝與枯腐枝條；葉片稀疏，整體樹型樹勢不佳，建議移除。</p>

其他備註	風險分數分41，1個關鍵因子				
填表日期	2024/03/15	填表人	王人韋(TW-0475A)

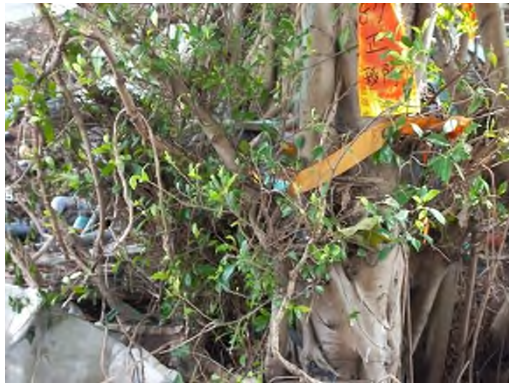
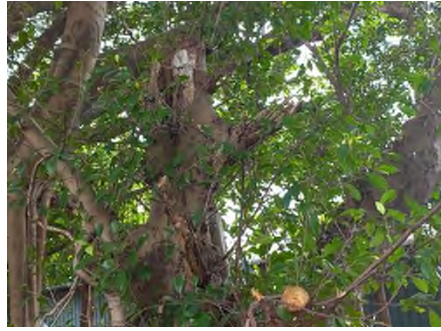
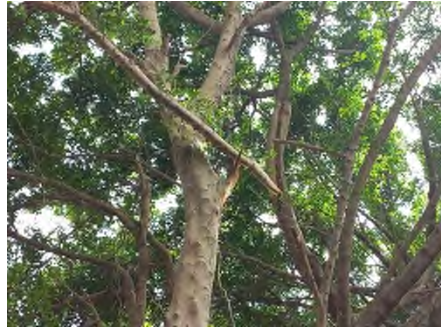
樹木編號	87		基地 位置	 	
樹種	正榕				
學名	<i>Ficus microcarpa</i>				
原有樹牌編號	無				
樹木位置	濱江街142號				
樹高(m)	12.0	米高直徑(cm)	45.1	米高樹圍(cm)	141.7
樹冠幅(m)	10.0	樹齡		種植年分	
權屬	<input checked="" type="checkbox"/> 公有： <u>臺北市府工務局衛生下水道工程處</u> <input type="checkbox"/> 私有：_____				
位置屬性	<input type="checkbox"/> 1.道路、人行道 <input checked="" type="checkbox"/> 2.公園、綠地 <input type="checkbox"/> 3.學校 <input type="checkbox"/> 4.郊山 <input type="checkbox"/> 5.私有住宅 <input type="checkbox"/> 6.公共場所 <input type="checkbox"/> 7.其他：___				
樹形	<input type="checkbox"/> 1.尖錐形 <input type="checkbox"/> 2.寬錐形 <input checked="" type="checkbox"/> 3.寬展開形 <input type="checkbox"/> 4.窄柱形 <input type="checkbox"/> 5.寬柱形 <input type="checkbox"/> 6.獨特型				
生長地點概述	<input type="checkbox"/> 1.水泥、柏油鋪面 <input type="checkbox"/> 2.草地、土壤鋪面 <input type="checkbox"/> 3.有建築物影響發育 <input checked="" type="checkbox"/> 4.垃圾雜物堆積 <input type="checkbox"/> 5.其他：___				
生長狀況描述	<p>本樹生長於樹林間，生育地堆積大量廢棄雜物。根領處大量萌蘖枝產生；骨架粗枝曾遭不當修剪，傷口未能癒合，導致枝條腐朽。樹冠間有大量不定枝與劈裂枝條懸掛其中；葉片小而稀疏，整體樹型樹勢不佳，建議移除。</p>

其他備註	<p>風險分數46分，2個關鍵因子</p>				
填表日期	2024/03/15		填表人	王人韋(TW-0475A)

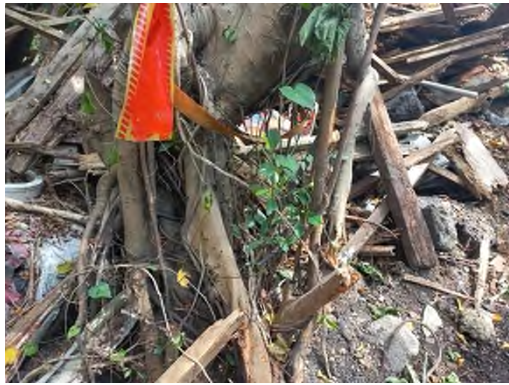
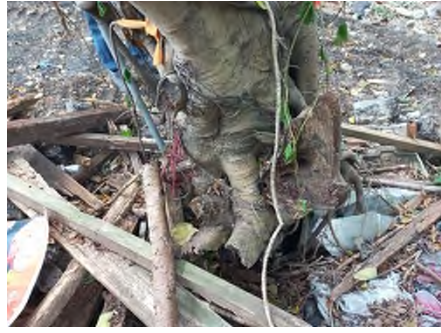
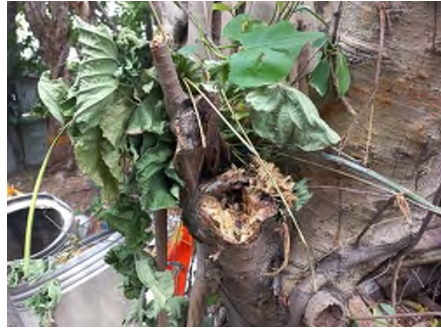
樹木編號	92		基地 位置

樹種	正榕				
學名	<i>Ficus microcarpa</i>				
原有樹牌編號	無				
樹木位置	濱江街142號				
樹高(m)	12.0	米高直徑(cm)	23.0	米高樹圍(cm)	72.3
樹冠幅(m)	6.0	樹齡		種植年分	
權屬	<input checked="" type="checkbox"/> 公有： <u>臺北市政府工務局衛生下水道工程處</u> <input type="checkbox"/> 私有：_____				
位置屬性	<input type="checkbox"/> 1.道路、人行道 <input checked="" type="checkbox"/> 2.公園、綠地 <input type="checkbox"/> 3.學校 <input type="checkbox"/> 4.郊山 <input type="checkbox"/> 5.私有住宅 <input type="checkbox"/> 6.公共場所 <input type="checkbox"/> 7.其他：___				
樹形	<input type="checkbox"/> 1.尖錐形 <input type="checkbox"/> 2.寬錐形 <input checked="" type="checkbox"/> 3.寬展開形 <input type="checkbox"/> 4.窄柱形 <input type="checkbox"/> 5.寬柱形 <input type="checkbox"/> 6.獨特型				
生長地點概述	<input type="checkbox"/> 1.水泥、柏油鋪面 <input checked="" type="checkbox"/> 2.草地、土壤鋪面 <input type="checkbox"/> 3.有建築物影響發育 <input type="checkbox"/> 4.垃圾雜物堆積 <input type="checkbox"/> 5.其他：___				
生長狀況描述	<p>本樹生長於樹林間，緊鄰圍牆與建築物，其生育地堆積大量廢棄雜物。近根領處較大側枝曾遭不當修剪，傷口未能癒合導致腐朽。主幹上有多處枝條斷裂；樹冠亦觀察到大量不定枝與枯腐枝條；葉片稀疏，整體樹勢不佳，建議移除。</p>

其他備註	<p>風險分數48分，0個關鍵因子</p>				
填表日期	2024/03/15		填表人	王人韋(TW-0475A)

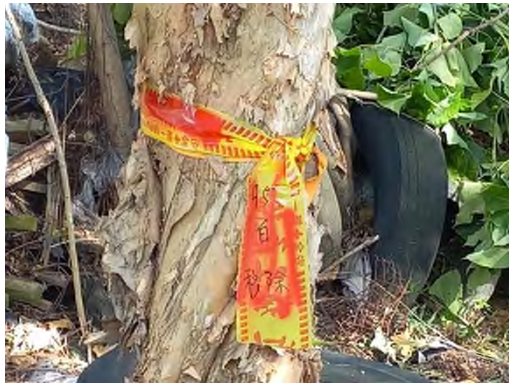
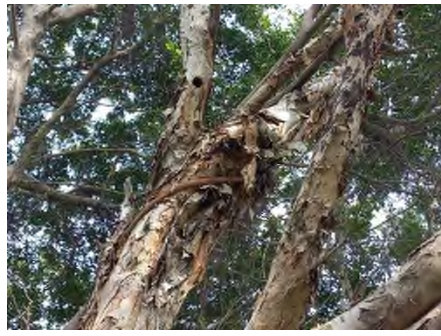
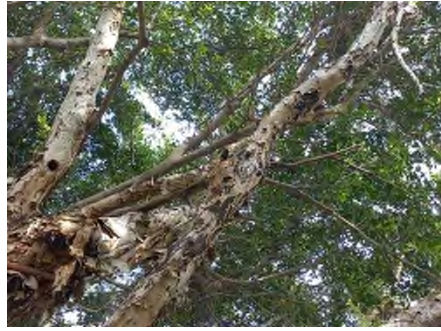
樹木編號	95		基地 位置	 	
樹種	白千層				
學名	<i>Melaleuca leucadendra</i>				
原有樹牌編號	無				
樹木位置	濱江街142號				
樹高(m)	9.0	米高直徑(cm)	41.2	米高樹圍(cm)	129.4
樹冠幅(m)	6.0	樹齡		種植年分	
權屬	<input checked="" type="checkbox"/> 公有： <u>臺北市政府工務局衛生下水道工程處</u> <input type="checkbox"/> 私有：_____				
位置屬性	<input type="checkbox"/> 1.道路、人行道 <input checked="" type="checkbox"/> 2.公園、綠地 <input type="checkbox"/> 3.學校 <input type="checkbox"/> 4.郊山 <input type="checkbox"/> 5.私有住宅 <input type="checkbox"/> 6.公共場所 <input type="checkbox"/> 7.其他：___				
樹形	<input type="checkbox"/> 1.尖錐形 <input type="checkbox"/> 2.寬錐形 <input type="checkbox"/> 3.寬展開形 <input checked="" type="checkbox"/> 4.窄柱形 <input type="checkbox"/> 5.寬柱形 <input type="checkbox"/> 6.獨特型				
生長地點概述	<input type="checkbox"/> 1.水泥、柏油鋪面 <input type="checkbox"/> 2.草地、土壤鋪面 <input type="checkbox"/> 3.有建築物影響發育 <input checked="" type="checkbox"/> 4.垃圾雜物堆積 <input type="checkbox"/> 5.其他：___				
生長狀況描述	<p>本樹生長於樹林間，鄰近圍牆，其生育地堆積大量廢棄雜物。樹木主幹遭其他鄰近樹種纏繞緊勒；樹體亦觀察到蟲蛀的痕跡。樹冠間萌發大量不定枝，亦有大量枯腐枝條懸掛其中；葉量稀疏，整體樹型樹勢不佳，建議移除。</p>

其他備註	全樹80%以上枯萎，屬重大風險				
填表日期	2024/03/15		填表人	王人韋(TW-0475A)

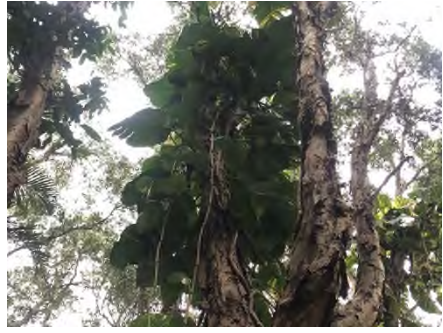
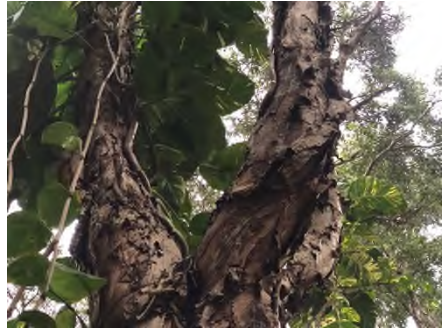
樹木編號	101		基地 位置

樹種	白千層				
學名	<i>Melaleuca leucadendra</i>				
原有樹牌編號	無				
樹木位置	濱江街142號				
樹高(m)	12.0	米高直徑(cm)	50.8	米高樹圍(cm)	159.6
樹冠幅(m)	5.0	樹齡		種植年分	
權屬	<input checked="" type="checkbox"/> 公有： <u>臺北市政府工務局衛生下水道工程處</u> <input type="checkbox"/> 私有：_____				
位置屬性	<input type="checkbox"/> 1.道路、人行道 <input checked="" type="checkbox"/> 2.公園、綠地 <input type="checkbox"/> 3.學校 <input type="checkbox"/> 4.郊山 <input type="checkbox"/> 5.私有住宅 <input type="checkbox"/> 6.公共場所 <input type="checkbox"/> 7.其他：___				
樹形	<input type="checkbox"/> 1.尖錐形 <input type="checkbox"/> 2.寬錐形 <input type="checkbox"/> 3.寬展開形 <input checked="" type="checkbox"/> 4.窄柱形 <input type="checkbox"/> 5.寬柱形 <input type="checkbox"/> 6.獨特型				
生長地點概述	<input type="checkbox"/> 1.水泥、柏油鋪面 <input type="checkbox"/> 2.草地、土壤鋪面 <input type="checkbox"/> 3.有建築物影響發育 <input checked="" type="checkbox"/> 4.垃圾雜物堆積 <input type="checkbox"/> 5.其他：___				
生長狀況描述	<p>本樹生長於樹林間，緊鄰圍牆，其生育地堆積大量廢棄雜物。樹木傾斜生長、樹體遭其他鄰近樹種與寄生植物纏繞包覆；主幹與骨架粗枝樹皮缺損嚴重。樹冠間有大量不定枝與枯腐枝條；葉量稀疏，整體樹勢衰弱，建議移除。</p>

其他備註	<p>風險分數24分，0個關鍵因子</p>				
填表日期	2024/03/15		填表人	王人韋(TW-0475A)

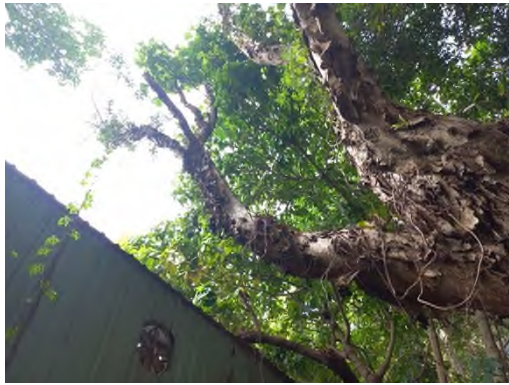
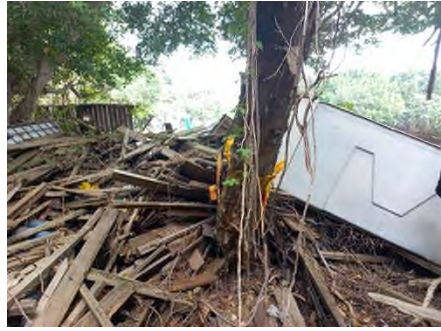
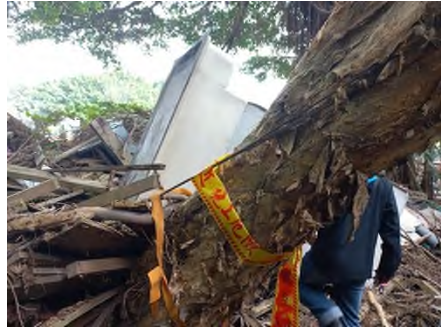
樹木編號	108		基地 位置

樹種	白千層				
學名	<i>Melaleuca leucadendra</i>				
原有樹牌編號	無				
樹木位置	濱江街142號				
樹高(m)	12.0	米高直徑(cm)	40.2	米高樹圍(cm)	126.3
樹冠幅(m)	5.0	樹齡		種植年分	
權屬	<input checked="" type="checkbox"/> 公有： <u>臺北市政府工務局衛生下水道工程處</u> <input type="checkbox"/> 私有：_____				
位置屬性	<input type="checkbox"/> 1.道路、人行道 <input checked="" type="checkbox"/> 2.公園、綠地 <input type="checkbox"/> 3.學校 <input type="checkbox"/> 4.郊山 <input type="checkbox"/> 5.私有住宅 <input type="checkbox"/> 6.公共場所 <input type="checkbox"/> 7.其他：___				
樹形	<input type="checkbox"/> 1.尖錐形 <input type="checkbox"/> 2.寬錐形 <input type="checkbox"/> 3.寬展開形 <input checked="" type="checkbox"/> 4.窄柱形 <input type="checkbox"/> 5.寬柱形 <input type="checkbox"/> 6.獨特型				
生長地點概述	<input type="checkbox"/> 1.水泥、柏油鋪面 <input type="checkbox"/> 2.草地、土壤鋪面 <input type="checkbox"/> 3.有建築物影響發育 <input checked="" type="checkbox"/> 4.垃圾雜物堆積 <input type="checkbox"/> 5.其他：___				
生長狀況描述	<p>本樹生長於樹林間，緊鄰建築物，其生育地堆積大量廢棄雜物。樹木生長歪斜；主幹上有大面積樹皮缺損；骨架粗枝曾遭不當修剪導致傷口腐朽，樹冠多由不定枝與枯枝組成、樹冠稀疏、葉片較小，整體樹型與樹勢差，建議移除。</p>

其他備註	<p>風險分數40分，4個關鍵因子</p>				
填表日期	2024/03/15	填表人	王人韋(TW-0475A)

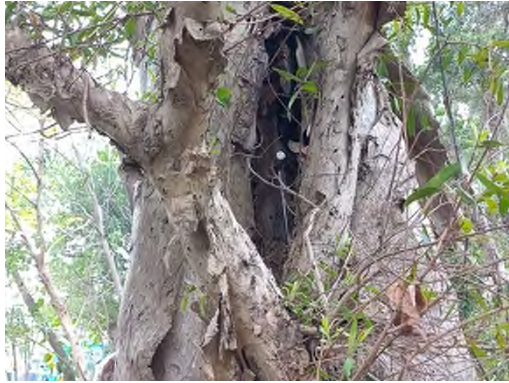
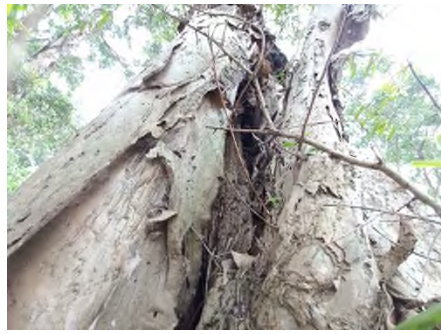
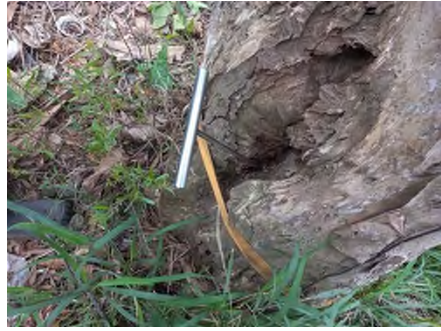
樹木編號	116		基地 位置

樹種	白千層				
學名	<i>Melaleuca leucadendra</i>				
原有樹牌編號	無				
樹木位置	濱江街142號				
樹高(m)	12.0	米高直徑(cm)	54.3	米高樹圍(cm)	170.6
樹冠幅(m)	5.0	樹齡		種植年分	
權屬	<input checked="" type="checkbox"/> 公有： <u>臺北市政府工務局衛生下水道工程處</u> <input type="checkbox"/> 私有：_____				
位置屬性	<input type="checkbox"/> 1.道路、人行道 <input checked="" type="checkbox"/> 2.公園、綠地 <input type="checkbox"/> 3.學校 <input type="checkbox"/> 4.郊山 <input type="checkbox"/> 5.私有住宅 <input type="checkbox"/> 6.公共場所 <input type="checkbox"/> 7.其他：___				
樹形	<input type="checkbox"/> 1.尖錐形 <input type="checkbox"/> 2.寬錐形 <input type="checkbox"/> 3.寬展開形 <input checked="" type="checkbox"/> 4.窄柱形 <input type="checkbox"/> 5.寬柱形 <input type="checkbox"/> 6.獨特型				
生長地點概述	<input type="checkbox"/> 1.水泥、柏油鋪面 <input checked="" type="checkbox"/> 2.草地、土壤鋪面 <input type="checkbox"/> 3.有建築物影響發育 <input type="checkbox"/> 4.垃圾雜物堆積 <input type="checkbox"/> 5.其他：___				
生長狀況描述	<p>本樹緊鄰道路旁，其生育地堆積大量廢棄雜物。樹木主幹上有多處嚴重腐朽空洞、空洞直徑達25公分。骨架粗枝亦曾遭不當修剪，傷口未能癒合導致腐朽；樹冠上多不定枝叢生；葉片明顯較小，整體樹勢不佳，樹木結構不安全，故建議移除。</p>

其他備註	<p>風險分數67分，2個關鍵因子</p>				
填表日期	2024/03/15		填表人	王人韋(TW-0475A)

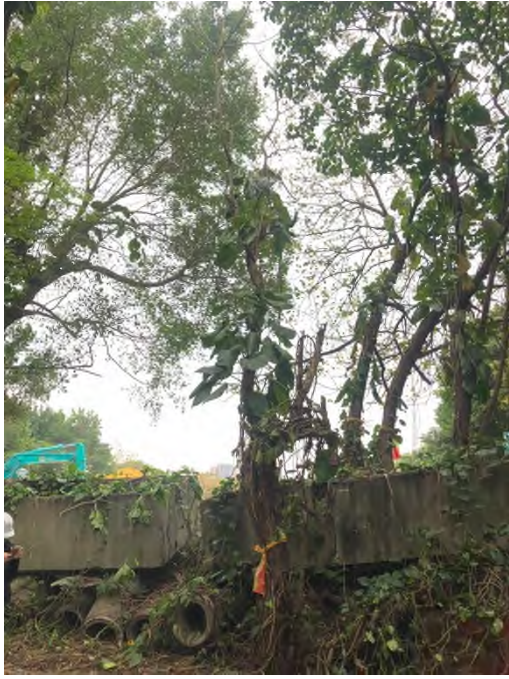
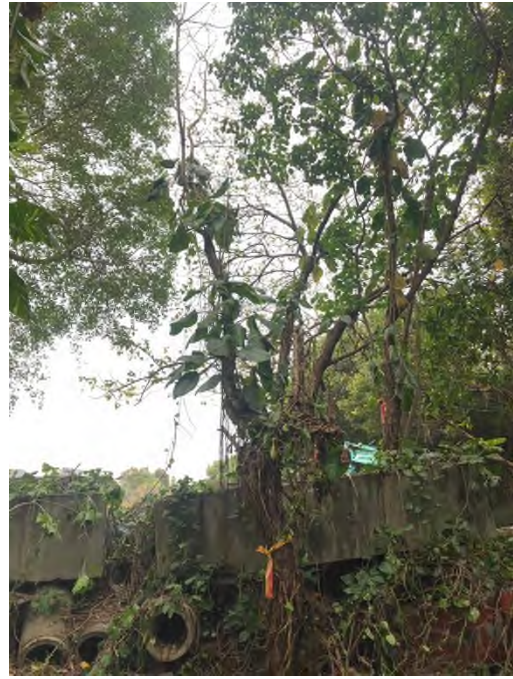
樹木編號	118		基地 位置	 	
樹種	烏柏				
學名	<i>Sapium sebiferum</i>				
原有樹牌編號	無				
樹木位置	濱江街142號				
樹高(m)	9.0	米高直徑(cm)	42.0	米高樹圍(cm)	131.9
樹冠幅(m)	0.0	樹齡		種植年分	
權屬	<input checked="" type="checkbox"/> 公有： <u>臺北市政府工務局衛生下水道工程處</u> <input type="checkbox"/> 私有：_____				
位置屬性	<input type="checkbox"/> 1.道路、人行道 <input checked="" type="checkbox"/> 2.公園、綠地 <input type="checkbox"/> 3.學校 <input type="checkbox"/> 4.郊山 <input type="checkbox"/> 5.私有住宅 <input type="checkbox"/> 6.公共場所 <input type="checkbox"/> 7.其他：___				
樹形	<input type="checkbox"/> 1.尖錐形 <input type="checkbox"/> 2.寬錐形 <input type="checkbox"/> 3.寬展開形 <input checked="" type="checkbox"/> 4.窄柱形 <input type="checkbox"/> 5.寬柱形 <input type="checkbox"/> 6.獨特型				
生長地點概述	<input type="checkbox"/> 1.水泥、柏油鋪面 <input type="checkbox"/> 2.草地、土壤鋪面 <input type="checkbox"/> 3.有建築物影響發育 <input checked="" type="checkbox"/> 4.垃圾雜物堆積 <input type="checkbox"/> 5.其他：___				
生長狀況描述	本樹生長於樹林間，鄰近圍牆，其生育地堆積大量廢棄雜物。全株樹木遭寄生植物攀附纏繞；樹冠間枝條葉量稀疏，整體樹勢衰弱、樹型塌壞，建議移除。

其他備註	全樹80%以上枯萎，屬重大風險				
填表日期	2024/03/15		填表人	王人韋(TW-0475A)

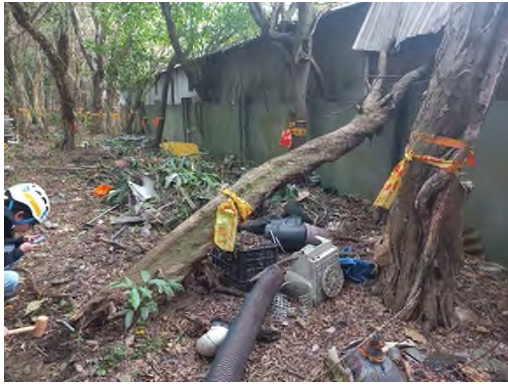
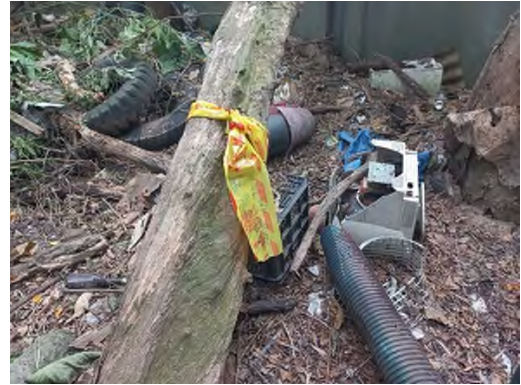
樹木編號	121		基地 位置	 	
樹種	茄苳				
學名	<i>Bischofia jabanica</i>				
原有樹牌編號	無				
樹木位置	濱江街142號				
樹高(m)	10.0	米高直徑(cm)	61.8	米高樹圍(cm)	194.2
樹冠幅(m)	15.0	樹齡		種植年分	
權屬	<input checked="" type="checkbox"/> 公有： <u>臺北市政府工務局衛生下水道工程處</u> <input type="checkbox"/> 私有：_____				
位置屬性	<input type="checkbox"/> 1.道路、人行道 <input checked="" type="checkbox"/> 2.公園、綠地 <input type="checkbox"/> 3.學校 <input type="checkbox"/> 4.郊山 <input type="checkbox"/> 5.私有住宅 <input type="checkbox"/> 6.公共場所 <input type="checkbox"/> 7.其他：___				
樹形	<input type="checkbox"/> 1.尖錐形 <input type="checkbox"/> 2.寬錐形 <input type="checkbox"/> 3.寬展開形 <input checked="" type="checkbox"/> 4.窄柱形 <input type="checkbox"/> 5.寬柱形 <input type="checkbox"/> 6.獨特型				
生長地點概述	<input type="checkbox"/> 1.水泥、柏油鋪面 <input type="checkbox"/> 2.草地、土壤鋪面 <input type="checkbox"/> 3.有建築物影響發育 <input checked="" type="checkbox"/> 4.垃圾雜物堆積 <input type="checkbox"/> 5.其他：___				
生長狀況描述	樹木已死亡。

其他備註	全樹80%以上枯萎，屬重大風險				
填表日期	2024/03/15		填表人	王人章(TW-0475A)
