濱江水資源再生中心

建物拆除、樹木移植(除)及圍籬圍設工程

# 樹木移除計畫書

## (修正二版)

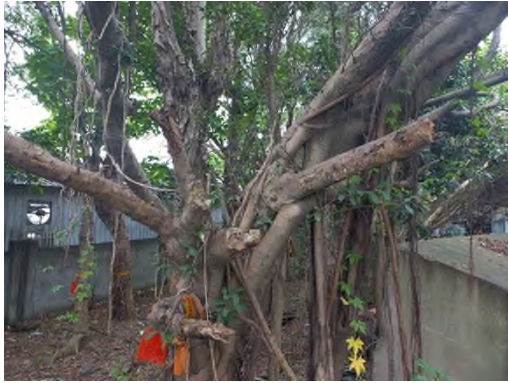
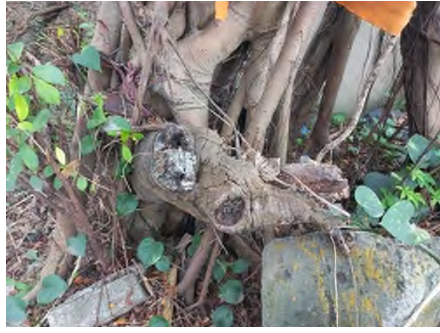
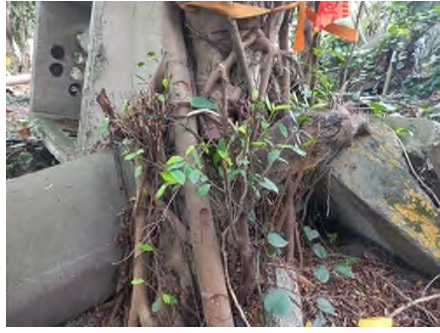
樹木編號	125		基地 位置	 	
樹種	正榕				
學名	<i>Ficus microcarpa</i>				
原有樹牌編號	無				
樹木位置	濱江街142號				
樹高(m)	11.0	米高直徑(cm)	47.0	米高樹圍(cm)	147.7
樹冠幅(m)	5.0	樹齡		種植年分	
權屬	<input checked="" type="checkbox"/> 公有： <u>臺北市政府工務局衛生下水道工程處</u> <input type="checkbox"/> 私有：_____				
位置屬性	<input type="checkbox"/> 1.道路、人行道 <input checked="" type="checkbox"/> 2.公園、綠地 <input type="checkbox"/> 3.學校 <input type="checkbox"/> 4.郊山 <input type="checkbox"/> 5.私有住宅 <input type="checkbox"/> 6.公共場所 <input type="checkbox"/> 7.其他：___				
樹形	<input type="checkbox"/> 1.尖錐形 <input type="checkbox"/> 2.寬錐形 <input checked="" type="checkbox"/> 3.寬展開形 <input type="checkbox"/> 4.窄柱形 <input type="checkbox"/> 5.寬柱形 <input type="checkbox"/> 6.獨特型				
生長地點概述	<input type="checkbox"/> 1.水泥、柏油鋪面 <input type="checkbox"/> 2.草地、土壤鋪面 <input type="checkbox"/> 3.有建築物影響發育 <input checked="" type="checkbox"/> 4.垃圾雜物堆積 <input type="checkbox"/> 5.其他：___				
生長狀況描述	<p>本樹生長於樹林間，緊鄰圍牆與建築物，其生育地堆積大量廢棄雜物。近根領處較大側枝曾遭不當修剪，傷口未能癒合導致腐朽。主幹上有多處枝條斷裂；樹冠亦觀察到大量不定枝與枯腐枝條；葉片稀疏，整體樹勢不佳，建議移除。</p>

其他備註	<p>風險分數43分，1個關鍵因子</p>				
填表日期	2024/03/15		填表人	王人韋(TW-0475A)

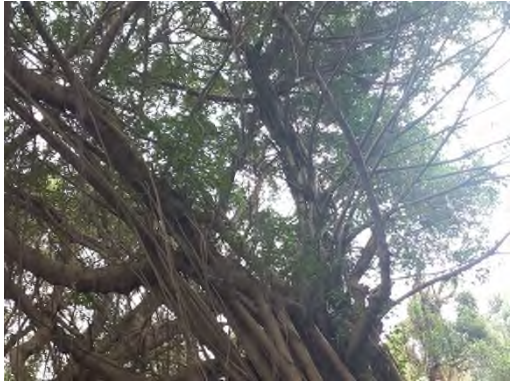
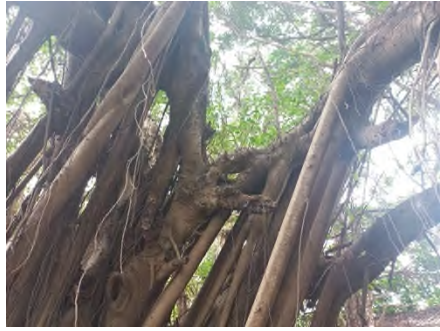
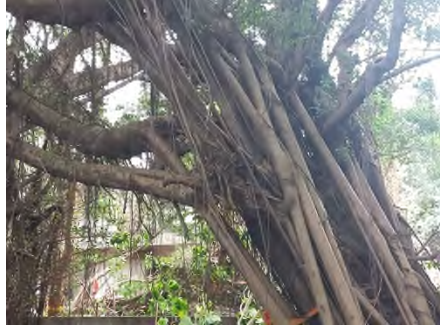
樹木編號	129		基地 位置

樹種	正榕				
學名	<i>Ficus microcarpa</i>				
原有樹牌編號	無				
樹木位置	濱江街142號				
樹高(m)	12.0	米高直徑(cm)	50.0	米高樹圍(cm)	157.1
樹冠幅(m)	13.0	樹齡		種植年分	
權屬	<input checked="" type="checkbox"/> 公有： <u>臺北市政府工務局衛生下水道工程處</u> <input type="checkbox"/> 私有：_____				
位置屬性	<input type="checkbox"/> 1.道路、人行道 <input checked="" type="checkbox"/> 2.公園、綠地 <input type="checkbox"/> 3.學校 <input type="checkbox"/> 4.郊山 <input type="checkbox"/> 5.私有住宅 <input type="checkbox"/> 6.公共場所 <input type="checkbox"/> 7.其他：___				
樹形	<input type="checkbox"/> 1.尖錐形 <input type="checkbox"/> 2.寬錐形 <input checked="" type="checkbox"/> 3.寬展開形 <input type="checkbox"/> 4.窄柱形 <input type="checkbox"/> 5.寬柱形 <input type="checkbox"/> 6.獨特型				
生長地點概述	<input type="checkbox"/> 1.水泥、柏油鋪面 <input checked="" type="checkbox"/> 2.草地、土壤鋪面 <input type="checkbox"/> 3.有建築物影響發育 <input type="checkbox"/> 4.垃圾雜物堆積 <input type="checkbox"/> 5.其他：___				
生長狀況描述	<p>本樹生長於樹林間，鄰近圍牆與建築物，其生育地堆積大量廢棄雜物。樹體主要由大量氣生根組成。骨架粗枝扭曲且枝條過長、樹冠間有大量不定枝與枯腐枝條，整體樹型不佳，建議移除。</p>

其他備註	<p>風險分數34分，0個關鍵因子</p>				
填表日期	2024/03/15		填表人	王人韋(TW-0475A)

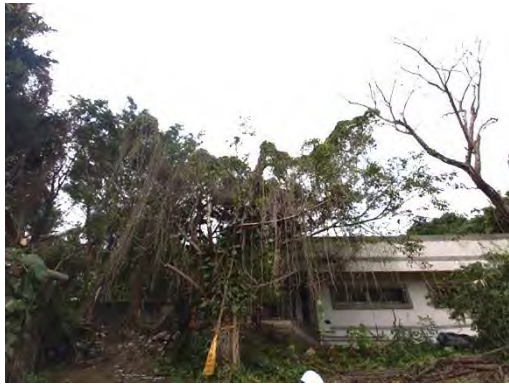
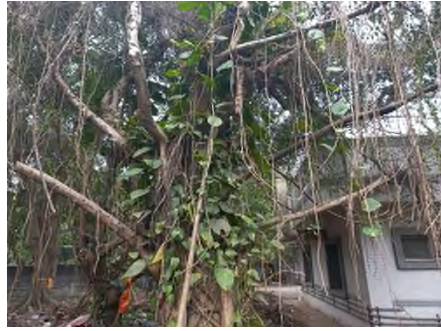
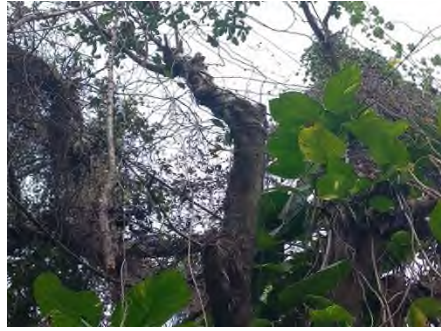
樹木編號	135		基地 位置	 	
樹種	雀榕				
學名	<i>Ficus superba</i>				
原有樹牌編號	無				
樹木位置	濱江街142號				
樹高(m)	19.0	米高直徑(cm)	44.5	米高樹圍(cm)	139.8
樹冠幅(m)	7.0	樹齡		種植年分	
權屬	<input checked="" type="checkbox"/> 公有： <u>臺北市政府工務局衛生下水道工程處</u> <input type="checkbox"/> 私有：_____				
位置屬性	<input type="checkbox"/> 1.道路、人行道 <input checked="" type="checkbox"/> 2.公園、綠地 <input type="checkbox"/> 3.學校 <input type="checkbox"/> 4.郊山 <input type="checkbox"/> 5.私有住宅 <input type="checkbox"/> 6.公共場所 <input type="checkbox"/> 7.其他：___				
樹形	<input type="checkbox"/> 1.尖錐形 <input type="checkbox"/> 2.寬錐形 <input checked="" type="checkbox"/> 3.寬展開形 <input type="checkbox"/> 4.窄柱形 <input type="checkbox"/> 5.寬柱形 <input type="checkbox"/> 6.獨特型				
生長地點概述	<input type="checkbox"/> 1.水泥、柏油鋪面 <input checked="" type="checkbox"/> 2.草地、土壤鋪面 <input type="checkbox"/> 3.有建築物影響發育 <input type="checkbox"/> 4.垃圾雜物堆積 <input type="checkbox"/> 5.其他：___				
生長狀況描述	樹木已死亡。

其他備註	全樹80%以上枯萎，屬重大風險				
填表日期	2024/03/15		填表人	王人章(TW-0475A)

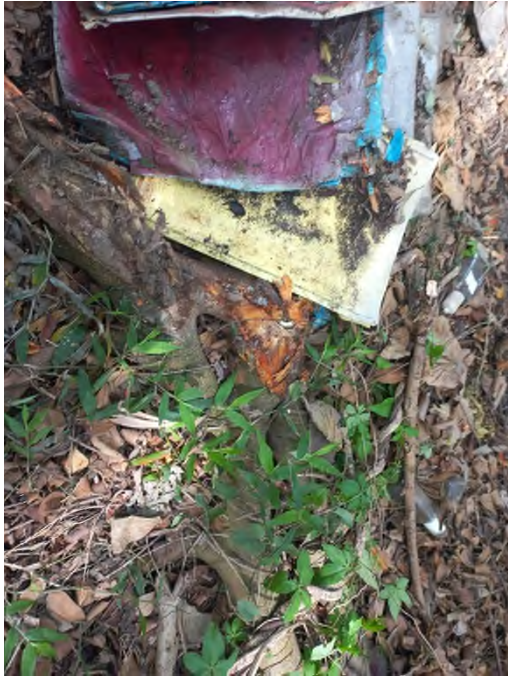
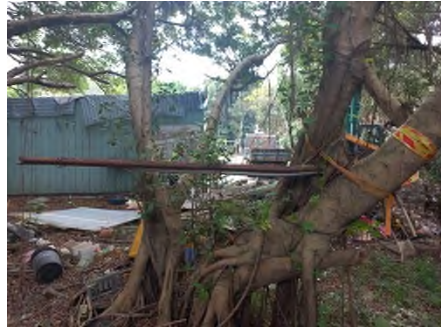
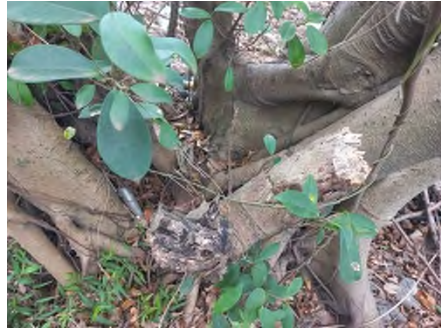
樹木編號	150		基地 位置	 	
樹種	正榕				
學名	<i>Ficus microcarpa</i>				
原有樹牌編號	無				
樹木位置	濱江街142號				
樹高(m)	14.0	米高直徑(cm)	41.9	米高樹圍(cm)	131.6
樹冠幅(m)	7.0	樹齡		種植年分	
權屬	<input checked="" type="checkbox"/> 公有： <u>臺北市政府工務局衛生下水道工程處</u> <input type="checkbox"/> 私有：_____				
位置屬性	<input type="checkbox"/> 1.道路、人行道 <input checked="" type="checkbox"/> 2.公園、綠地 <input type="checkbox"/> 3.學校 <input type="checkbox"/> 4.郊山 <input type="checkbox"/> 5.私有住宅 <input type="checkbox"/> 6.公共場所 <input type="checkbox"/> 7.其他：___				
樹形	<input type="checkbox"/> 1.尖錐形 <input type="checkbox"/> 2.寬錐形 <input checked="" type="checkbox"/> 3.寬展開形 <input type="checkbox"/> 4.窄柱形 <input type="checkbox"/> 5.寬柱形 <input type="checkbox"/> 6.獨特型				
生長地點概述	<input type="checkbox"/> 1.水泥、柏油鋪面 <input checked="" type="checkbox"/> 2.草地、土壤鋪面 <input type="checkbox"/> 3.有建築物影響發育 <input type="checkbox"/> 4.垃圾雜物堆積 <input type="checkbox"/> 5.其他：___				
生長狀況描述	<p>本樹生長於樹林間，鄰近圍牆，其生育地堆積大量廢棄雜物。樹木傾斜生長，根領處樹皮幹缺損、傷口未能癒合，導致腐朽變色，亦觀察到大量萌蘗枝生成。骨架粗枝曾遭不當修剪導致枝條腐朽。樹冠間有大量不定枝與枯腐枝條；葉片稀疏，整體樹型不佳，建議移除。</p>

其他備註	<p>風險分數37分，0個關鍵因子</p>				
填表日期	2024/03/15		填表人	王人韋(TW-0475A)

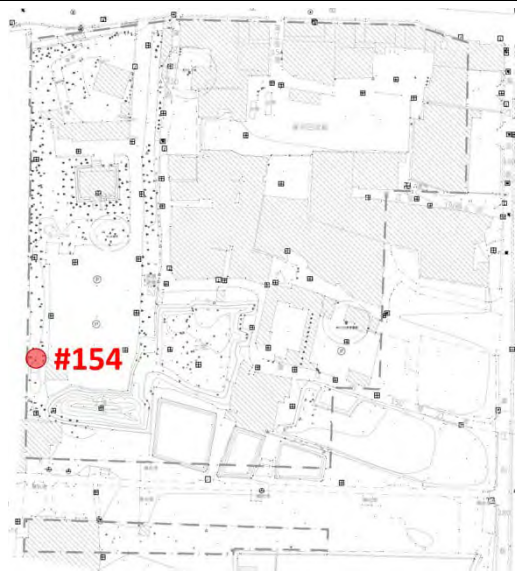
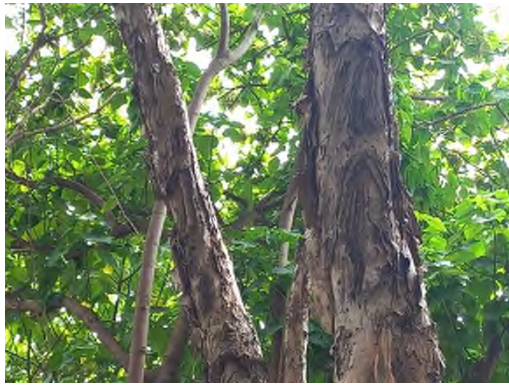
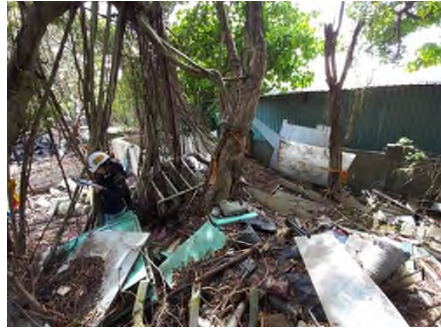
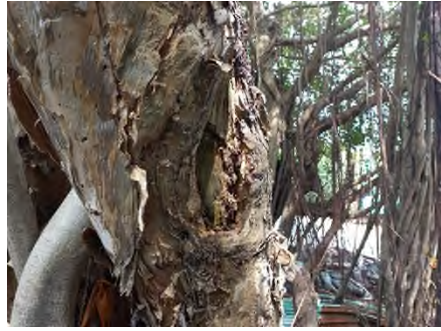
樹木編號	154		基地 位置

樹種	白千層				
學名	<i>Melaleuca leucadendra</i>				
原有樹牌編號	無				
樹木位置	濱江街142號				
樹高(m)	11.0	米高直徑(cm)	57.6	米高樹圍(cm)	181.0
樹冠幅(m)	6.0	樹齡		種植年分	
權屬	<input checked="" type="checkbox"/> 公有： <u>臺北市政府工務局衛生下水道工程處</u> <input type="checkbox"/> 私有：_____				
位置屬性	<input type="checkbox"/> 1.道路、人行道 <input checked="" type="checkbox"/> 2.公園、綠地 <input type="checkbox"/> 3.學校 <input type="checkbox"/> 4.郊山 <input type="checkbox"/> 5.私有住宅 <input type="checkbox"/> 6.公共場所 <input type="checkbox"/> 7.其他：___				
樹形	<input type="checkbox"/> 1.尖錐形 <input type="checkbox"/> 2.寬錐形 <input type="checkbox"/> 3.寬展開形 <input checked="" type="checkbox"/> 4.窄柱形 <input type="checkbox"/> 5.寬柱形 <input type="checkbox"/> 6.獨特型				
生長地點概述	<input type="checkbox"/> 1.水泥、柏油鋪面 <input type="checkbox"/> 2.草地、土壤鋪面 <input type="checkbox"/> 3.有建築物影響發育 <input checked="" type="checkbox"/> 4.垃圾雜物堆積 <input type="checkbox"/> 5.其他：___

生長狀況描述	<p>本樹生長於樹林間，鄰近圍牆，其生育地廢棄雜物堆積。主幹上有多處缺損與大面積樹皮剝落，亦觀察到蟲蛀的跡象。骨架粗枝曾遭不當修剪，導致傷口未能包覆癒合。樹冠間萌發大量不定枝，亦有大量枯腐枝條懸掛其中；整體葉量稀疏，樹型不佳且樹勢衰弱，建議移除。</p>				
其他備註	風險分數39分，4個關鍵因子				
填表日期	2024/03/15	填表人	王人韋(TW-0475A)

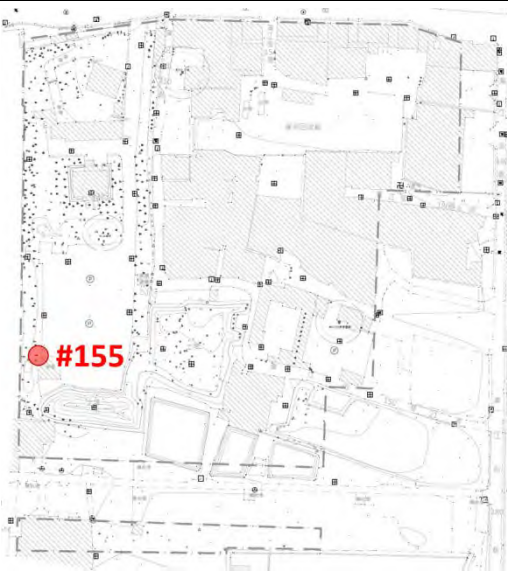
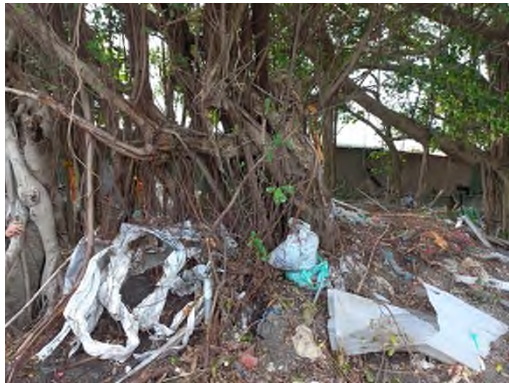
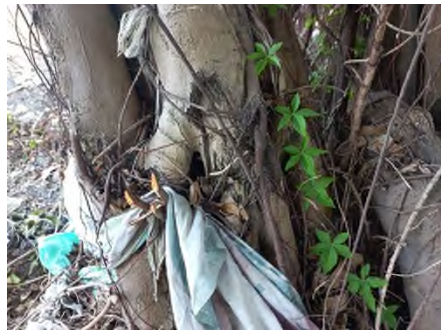
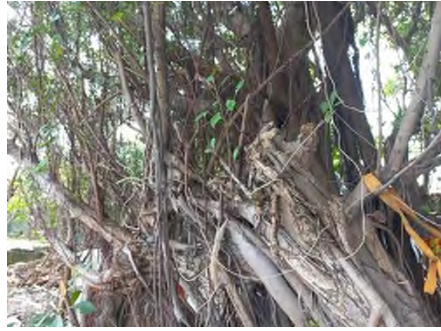
樹木編號	155		基地 位置

樹種	正榕				
學名	<i>Ficus microcarpa</i>				
原有樹牌編號	無				
樹木位置	濱江街142號				
樹高(m)	8.0	米高直徑(cm)	39.8	米高樹圍(cm)	125.0
樹冠幅(m)	10.0	樹齡		種植年分	
權屬	<input checked="" type="checkbox"/> 公有： <u>臺北市政府工務局衛生下水道工程處</u> <input type="checkbox"/> 私有：_____				
位置屬性	<input type="checkbox"/> 1.道路、人行道 <input checked="" type="checkbox"/> 2.公園、綠地 <input type="checkbox"/> 3.學校 <input type="checkbox"/> 4.郊山 <input type="checkbox"/> 5.私有住宅 <input type="checkbox"/> 6.公共場所 <input type="checkbox"/> 7.其他：___				
樹形	<input type="checkbox"/> 1.尖錐形 <input type="checkbox"/> 2.寬錐形 <input checked="" type="checkbox"/> 3.寬展開形 <input type="checkbox"/> 4.窄柱形 <input type="checkbox"/> 5.寬柱形 <input type="checkbox"/> 6.獨特型				
生長地點概述	<input type="checkbox"/> 1.水泥、柏油鋪面 <input type="checkbox"/> 2.草地、土壤鋪面 <input type="checkbox"/> 3.有建築物影響發育 <input checked="" type="checkbox"/> 4.垃圾雜物堆積 <input type="checkbox"/> 5.其他：___				
生長狀況描述	<p>本樹生長於樹林間，其生育地堆積大量雜物垃圾。根領遭掩埋且浮根情況明顯、部份根部缺損破裂。樹木有多處枝條遭不當修剪導致傷口腐朽；大量萌蘗枝生成。樹冠多由不定枝與枯枝組成、樹冠稀疏、葉片較小，樹型與樹勢較差，建議移除。</p>

其他備註	<p>風險分數39分，2個關鍵因子</p>				
填表日期	2024/03/15		填表人	王人韋(TW-0475A)

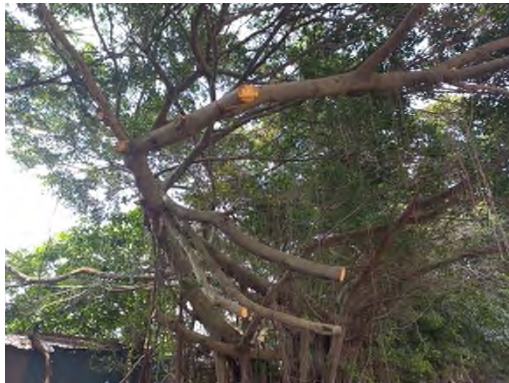
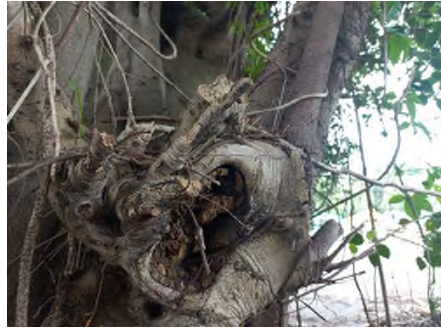
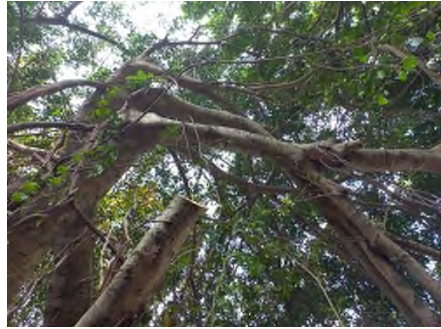
樹木編號	159		基地 位置

樹種	正榕				
學名	<i>Ficus microcarpa</i>				
原有樹牌編號	無				
樹木位置	濱江街142號				
樹高(m)	10.0	米高直徑(cm)	56.5	米高樹圍(cm)	177.5
樹冠幅(m)	17.0	樹齡		種植年分	
權屬	<input checked="" type="checkbox"/> 公有： <u>臺北市政府工務局衛生下水道工程處</u> <input type="checkbox"/> 私有：_____				
位置屬性	<input type="checkbox"/> 1.道路、人行道 <input checked="" type="checkbox"/> 2.公園、綠地 <input type="checkbox"/> 3.學校 <input type="checkbox"/> 4.郊山 <input type="checkbox"/> 5.私有住宅 <input type="checkbox"/> 6.公共場所 <input type="checkbox"/> 7.其他：___				
樹形	<input type="checkbox"/> 1.尖錐形 <input type="checkbox"/> 2.寬錐形 <input checked="" type="checkbox"/> 3.寬展開形 <input type="checkbox"/> 4.窄柱形 <input type="checkbox"/> 5.寬柱形 <input type="checkbox"/> 6.獨特型				
生長地點概述	<input type="checkbox"/> 1.水泥、柏油鋪面 <input checked="" type="checkbox"/> 2.草地、土壤鋪面 <input type="checkbox"/> 3.有建築物影響發育 <input type="checkbox"/> 4.垃圾雜物堆積 <input type="checkbox"/> 5.其他：___				
生長狀況描述	<p>本樹生長於樹林間，其生育地堆積大量廢棄雜物。主幹曾遭不當修剪的傷口未能癒合導致缺損。骨架粗枝扭曲交錯生長且有傷口腐朽；枝條亦有多處明顯修剪痕跡。樹冠間有大量不定枝與枯腐枝條；葉片稀疏，整體樹型樹勢不佳，建議移除。</p>

其他備註	<p>風險分數32分，2個關鍵因子</p>				
填表日期	2024/03/15		填表人	王人韋(TW-0475A)

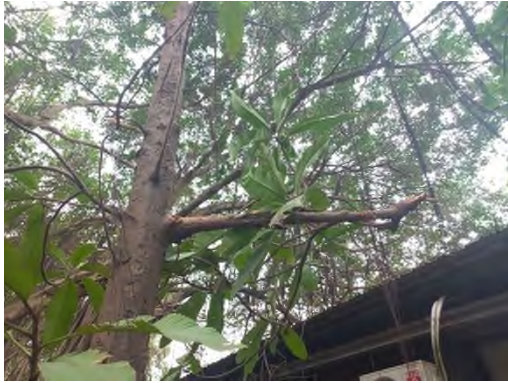
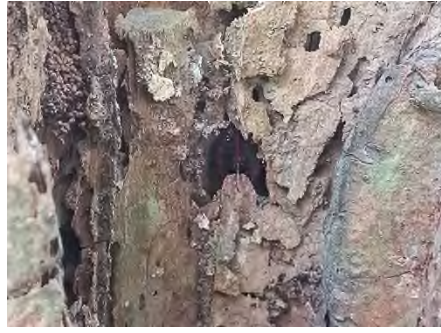
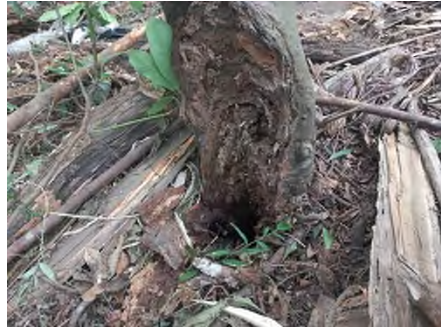
樹木編號	168		基地 位置

樹種	第倫桃				
學名	<i>Dillenia indica</i>				
原有樹牌編號	無				
樹木位置	濱江街142號				
樹高(m)	5.0	米高直徑(cm)	15.3	米高樹圍(cm)	48.1
樹冠幅(m)	1.5	樹齡		種植年分	
權屬	<input checked="" type="checkbox"/> 公有： <u>臺北市政府工務局衛生下水道工程處</u> <input type="checkbox"/> 私有：_____				
位置屬性	<input type="checkbox"/> 1.道路、人行道 <input checked="" type="checkbox"/> 2.公園、綠地 <input type="checkbox"/> 3.學校 <input type="checkbox"/> 4.郊山 <input type="checkbox"/> 5.私有住宅 <input type="checkbox"/> 6.公共場所 <input type="checkbox"/> 7.其他：___				
樹形	<input type="checkbox"/> 1.尖錐形 <input type="checkbox"/> 2.寬錐形 <input type="checkbox"/> 3.寬展開形 <input checked="" type="checkbox"/> 4.窄柱形 <input type="checkbox"/> 5.寬柱形 <input type="checkbox"/> 6.獨特型				
生長地點概述	<input type="checkbox"/> 1.水泥、柏油鋪面 <input checked="" type="checkbox"/> 2.草地、土壤鋪面 <input type="checkbox"/> 3.有建築物影響發育 <input type="checkbox"/> 4.垃圾雜物堆積 <input type="checkbox"/> 5.其他：___				
生長狀況描述	<p>本樹生長與樹林間，緊鄰建築物，其生育地堆積大量廢棄雜物。樹木根領處有一明顯空洞向下延伸至根部；主幹上有多處腐朽、樹皮也有蟲蛀剝落跡象。骨架粗枝亦曾遭不當修剪，傷口未能癒合導致腐朽；樹冠上多不定枝叢生；葉片明顯較小，整體樹勢不佳，樹木結構不安全，故建議移除。</p>

其他備註	風險分數52分，4個關鍵因子				
填表日期	2024/03/15		填表人	王人韋(TW-0475A)

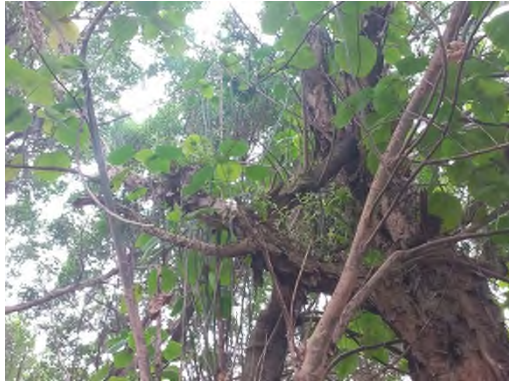
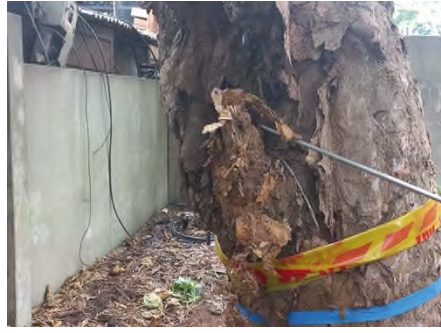
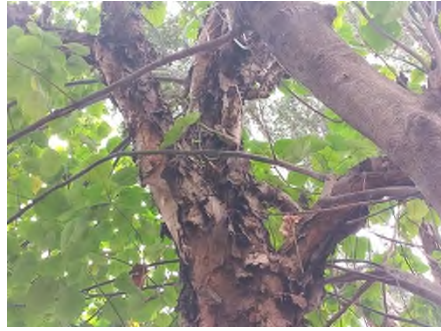
樹木編號	172		基地 位置

樹種	白千層				
學名	<i>Melaleuca leucadendra</i>				
原有樹牌編號	無				
樹木位置	濱江街142號				
樹高(m)	10.0	米高直徑(cm)	42.5	米高樹圍(cm)	133.5
樹冠幅(m)	5.5	樹齡		種植年分	
權屬	<input checked="" type="checkbox"/> 公有： <u>臺北市府工務局衛生下水道工程處</u> <input type="checkbox"/> 私有：_____				
位置屬性	<input type="checkbox"/> 1.道路、人行道 <input checked="" type="checkbox"/> 2.公園、綠地 <input type="checkbox"/> 3.學校 <input type="checkbox"/> 4.郊山 <input type="checkbox"/> 5.私有住宅 <input type="checkbox"/> 6.公共場所 <input type="checkbox"/> 7.其他：___				
樹形	<input type="checkbox"/> 1.尖錐形 <input type="checkbox"/> 2.寬錐形 <input type="checkbox"/> 3.寬展開形 <input checked="" type="checkbox"/> 4.窄柱形 <input type="checkbox"/> 5.寬柱形 <input type="checkbox"/> 6.獨特型				
生長地點概述	<input type="checkbox"/> 1.水泥、柏油鋪面 <input checked="" type="checkbox"/> 2.草地、土壤鋪面 <input type="checkbox"/> 3.有建築物影響發育 <input type="checkbox"/> 4.垃圾雜物堆積 <input type="checkbox"/> 5.其他：___				
生長狀況描述	<p>本樹生長於樹林間，鄰近鐵皮建築物，其生育地堆積大量雜物垃圾。樹木傾斜生長，主幹至骨架粗枝有明顯且嚴重的樹皮缺損。樹體間有大量萌蘗枝與枯腐枝條懸掛；葉片稀疏，整體樹型樹勢不佳，建議移除。</p>

其他備註	<p>風險分數40分，0個關鍵因子</p>				
填表日期	2024/03/15		填表人	王人韋(TW-0475A)

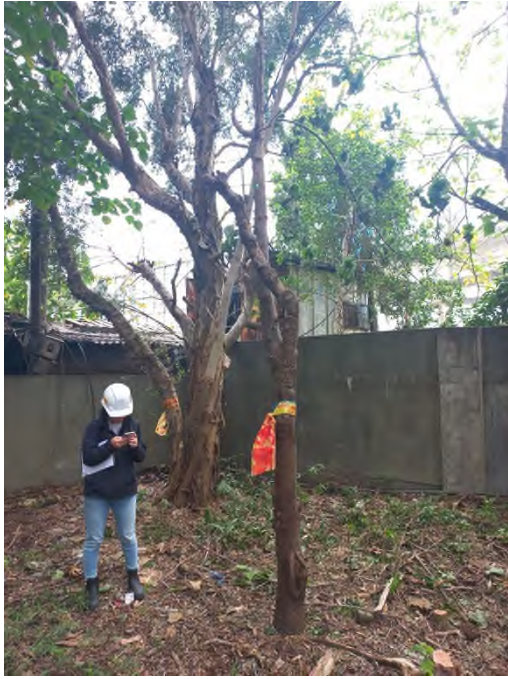
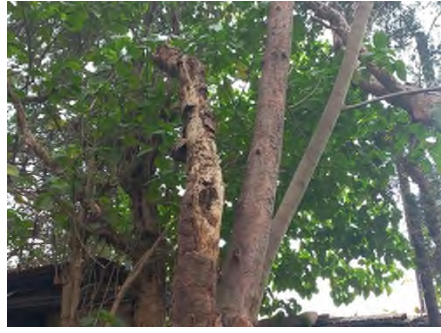
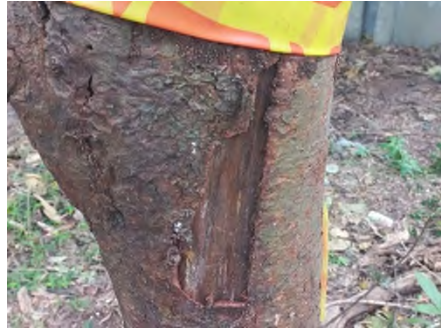
樹木編號	175		基地位置	 	
樹種	第倫桃				
學名	<i>Dillenia indica</i>				
原有樹牌編號	無				
樹木位置	濱江街142號				
樹高(m)	6.0	米高直徑(cm)	16.3	米高樹圍(cm)	51.2
樹冠幅(m)	2.0	樹齡		種植年分	
權屬	<input checked="" type="checkbox"/> 公有： <u>臺北市政府工務局衛生下水道工程處</u> <input type="checkbox"/> 私有：_____				
位置屬性	<input type="checkbox"/> 1.道路、人行道 <input checked="" type="checkbox"/> 2.公園、綠地 <input type="checkbox"/> 3.學校 <input type="checkbox"/> 4.郊山 <input type="checkbox"/> 5.私有住宅 <input type="checkbox"/> 6.公共場所 <input type="checkbox"/> 7.其他：___				
樹形	<input type="checkbox"/> 1.尖錐形 <input type="checkbox"/> 2.寬錐形 <input type="checkbox"/> 3.寬展開形 <input checked="" type="checkbox"/> 4.窄柱形 <input type="checkbox"/> 5.寬柱形 <input type="checkbox"/> 6.獨特型				
生長地點概述	<input type="checkbox"/> 1.水泥、柏油鋪面 <input checked="" type="checkbox"/> 2.草地、土壤鋪面 <input type="checkbox"/> 3.有建築物影響發育 <input type="checkbox"/> 4.垃圾雜物堆積 <input type="checkbox"/> 5.其他：___				
生長狀況描述	樹木已死亡。

其他備註	全樹80%以上枯萎，屬重大風險				
填表日期	2024/03/15		填表人	王人章(TW-0475A)

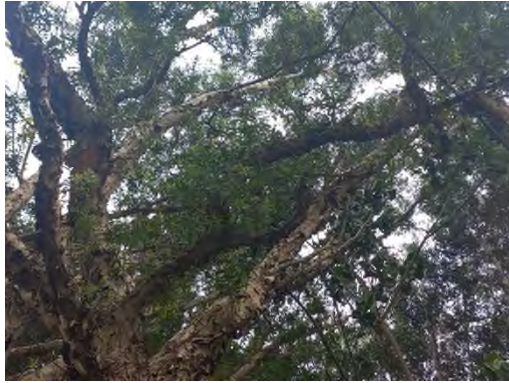
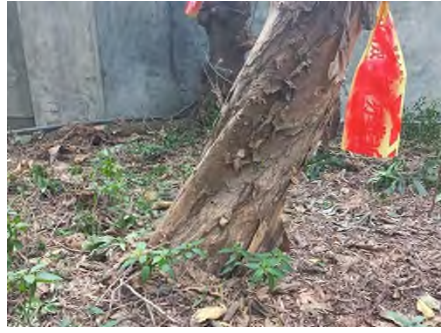
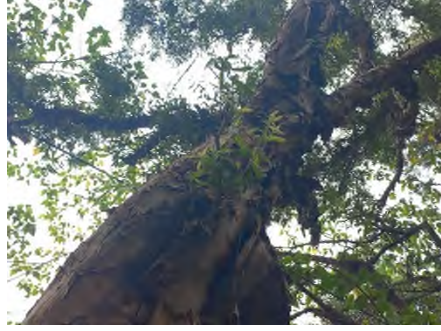
樹木編號	176		基地 位置	 	
樹種	白千層				
學名	<i>Melaleuca leucadendra</i>				
原有樹牌編號	無				
樹木位置	濱江街142號				
樹高(m)	8.0	米高直徑(cm)	29.2	米高樹圍(cm)	91.7
樹冠幅(m)	3.0	樹齡		種植年分	
權屬	<input checked="" type="checkbox"/> 公有： <u>臺北市政府工務局衛生下水道工程處</u> <input type="checkbox"/> 私有：_____				
位置屬性	<input type="checkbox"/> 1.道路、人行道 <input checked="" type="checkbox"/> 2.公園、綠地 <input type="checkbox"/> 3.學校 <input type="checkbox"/> 4.郊山 <input type="checkbox"/> 5.私有住宅 <input type="checkbox"/> 6.公共場所 <input type="checkbox"/> 7.其他：___				
樹形	<input type="checkbox"/> 1.尖錐形 <input type="checkbox"/> 2.寬錐形 <input type="checkbox"/> 3.寬展開形 <input type="checkbox"/> 4.窄柱形 <input checked="" type="checkbox"/> 5.寬柱形 <input type="checkbox"/> 6.獨特型				
生長地點概述	<input type="checkbox"/> 1.水泥、柏油鋪面 <input checked="" type="checkbox"/> 2.草地、土壤鋪面 <input type="checkbox"/> 3.有建築物影響發育 <input type="checkbox"/> 4.垃圾雜物堆積 <input type="checkbox"/> 5.其他：___				
生長狀況描述	<p>本樹生長於樹林間，鄰近建築物，其生育地廢棄雜物堆積。樹木傾斜生長、其主幹有大面積樹皮缺損剝落，亦有蟲蛀的跡象。骨架粗枝曾遭不當修剪，導致傷口未能包覆癒合。樹冠間萌發大量不定枝，亦有大量枯腐枝條懸掛其中；整體葉量稀疏，樹型樹勢皆不佳，建議移除。</p>

其他備註	風險分數35分，0個關鍵因子				
填表日期	2024/03/15	填表人	王人韋(TW-0475A)

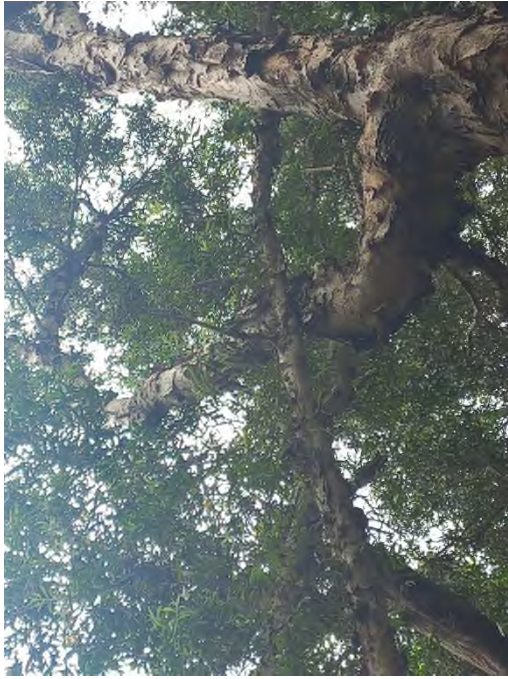
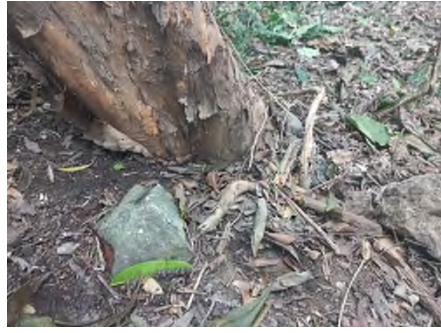
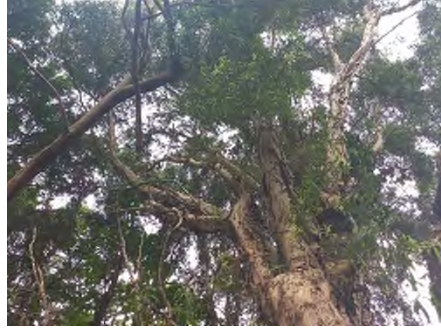
樹木編號	178		基地 位置	 	
樹種	白千層				
學名	<i>Melaleuca leucadendra</i>				
原有樹牌編號	無				
樹木位置	濱江街142號				
樹高(m)	8.0	米高直徑(cm)	23.5	米高樹圍(cm)	73.8
樹冠幅(m)	2.0	樹齡		種植年分	
權屬	<input checked="" type="checkbox"/> 公有： <u>臺北市政府工務局衛生下水道工程處</u> <input type="checkbox"/> 私有：_____				
位置屬性	<input type="checkbox"/> 1.道路、人行道 <input checked="" type="checkbox"/> 2.公園、綠地 <input type="checkbox"/> 3.學校 <input type="checkbox"/> 4.郊山 <input type="checkbox"/> 5.私有住宅 <input type="checkbox"/> 6.公共場所 <input type="checkbox"/> 7.其他：___				
樹形	<input type="checkbox"/> 1.尖錐形 <input type="checkbox"/> 2.寬錐形 <input type="checkbox"/> 3.寬展開形 <input type="checkbox"/> 4.窄柱形 <input checked="" type="checkbox"/> 5.寬柱形 <input type="checkbox"/> 6.獨特型				
生長地點概述	<input type="checkbox"/> 1.水泥、柏油鋪面 <input checked="" type="checkbox"/> 2.草地、土壤鋪面 <input type="checkbox"/> 3.有建築物影響發育 <input type="checkbox"/> 4.垃圾雜物堆積 <input type="checkbox"/> 5.其他：___				
生長狀況描述	<p>本樹生長於樹林間，生育地堆積大量廢棄雜物。樹木傾斜生產；其根領遭掩埋。主幹樹皮缺損剝落、骨架粗枝扭曲、交錯生長，且曾遭不當修剪導致傷口未能癒合而腐朽。樹冠間有大量不定枝與枯腐枝條；葉片稀疏，整體樹型樹勢不佳，建議移除。</p>

其他備註	<p>風險分數40分，2個關鍵因子。</p>				
填表日期	2024/03/15		填表人	王人韋(TW-0475A)

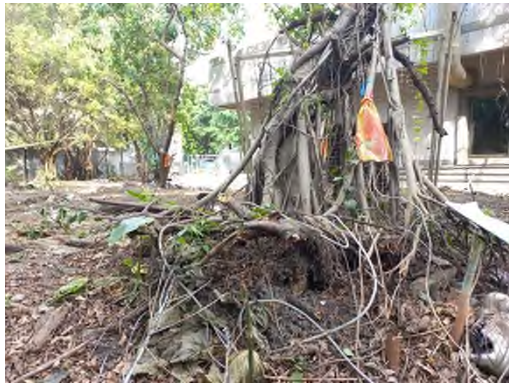
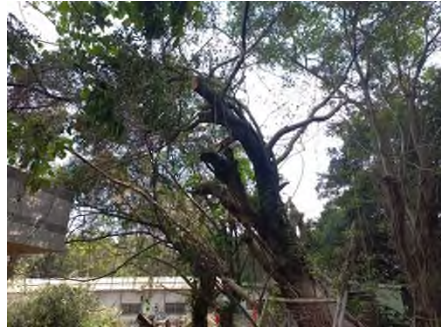
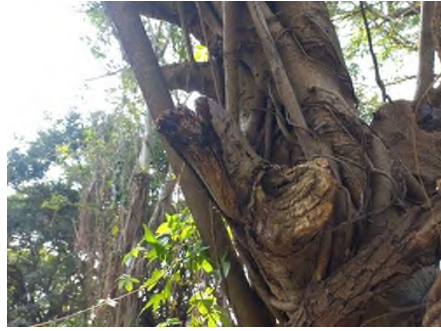
樹種	正榕				
學名	<i>Ficus microcarpa</i>				
原有樹牌編號	無				
樹木位置	濱江街142號				
樹高(m)	9.0	米高直徑(cm)	44.0	米高樹圍(cm)	138.2
樹冠幅(m)	8.0	樹齡		種植年分	
權屬	<input checked="" type="checkbox"/> 公有： <u>臺北市政府工務局衛生下水道工程處</u> <input type="checkbox"/> 私有：_____				
位置屬性	<input type="checkbox"/> 1.道路、人行道 <input checked="" type="checkbox"/> 2.公園、綠地 <input type="checkbox"/> 3.學校 <input type="checkbox"/> 4.郊山 <input type="checkbox"/> 5.私有住宅 <input type="checkbox"/> 6.公共場所 <input type="checkbox"/> 7.其他：___				
樹形	<input type="checkbox"/> 1.尖錐形 <input type="checkbox"/> 2.寬錐形 <input type="checkbox"/> 3.寬展開形 <input checked="" type="checkbox"/> 4.窄柱形 <input type="checkbox"/> 5.寬柱形 <input type="checkbox"/> 6.獨特型				
生長地點概述	<input type="checkbox"/> 1.水泥、柏油鋪面 <input checked="" type="checkbox"/> 2.草地、土壤鋪面 <input type="checkbox"/> 3.有建築物影響發育 <input type="checkbox"/> 4.垃圾雜物堆積 <input type="checkbox"/> 5.其他：___				
生長狀況描述	<p>本樹生長於樹林間，鄰近建築物，其生育地堆積大量雜物垃圾。樹木傾斜生長；浮根情形明顯且有部份根性已抬升、根部表皮多處缺損破裂。主幹亦觀察到有多處不當修剪枝條造成的傷口；其樹冠多由不定枝與枯枝組成、樹冠稀疏、葉片較小，整體安全結構與樹勢差，建議移除。</p>

其他備註	<p>風險分數35分，1個關鍵因子</p>				
填表日期	2024/03/15		填表人	王人韋(TW-0475A)

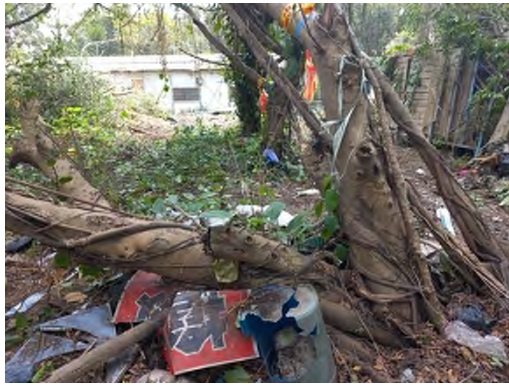
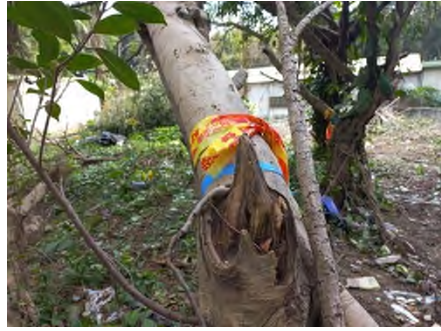
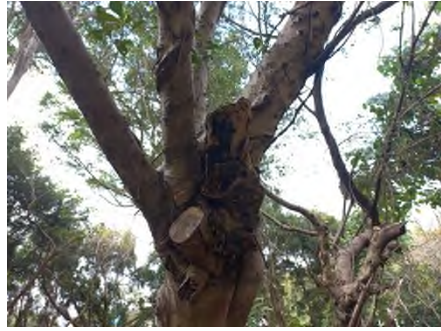
樹木編號	194		基地 位置

樹種	正榕				
學名	<i>Ficus microcarpa</i>				
原有樹牌編號	無				
樹木位置	濱江街142號				
樹高(m)	8.0	米高直徑(cm)	45.6	米高樹圍(cm)	143.3
樹冠幅(m)	6.0	樹齡		種植年分	
權屬	<input checked="" type="checkbox"/> 公有： <u>臺北市政府工務局衛生下水道工程處</u> <input type="checkbox"/> 私有：_____				
位置屬性	<input type="checkbox"/> 1.道路、人行道 <input checked="" type="checkbox"/> 2.公園、綠地 <input type="checkbox"/> 3.學校 <input type="checkbox"/> 4.郊山 <input type="checkbox"/> 5.私有住宅 <input type="checkbox"/> 6.公共場所 <input type="checkbox"/> 7.其他：___				
樹形	<input type="checkbox"/> 1.尖錐形 <input type="checkbox"/> 2.寬錐形 <input checked="" type="checkbox"/> 3.寬展開形 <input type="checkbox"/> 4.窄柱形 <input type="checkbox"/> 5.寬柱形 <input type="checkbox"/> 6.獨特型				
生長地點概述	<input type="checkbox"/> 1.水泥、柏油鋪面 <input type="checkbox"/> 2.草地、土壤鋪面 <input type="checkbox"/> 3.有建築物影響發育 <input checked="" type="checkbox"/> 4.垃圾雜物堆積 <input type="checkbox"/> 5.其他：___				
生長狀況描述	<p>本樹生長於樹林間，其生育地堆積大量雜物垃圾。樹木有等勢幹的狀況，其中一端已嚴重傾斜。主幹上有枝條不當修剪和劈裂後造成的傷口未能包覆癒合。樹冠多由不定枝與枯枝組成、樹冠稀疏、葉片較小，樹型與樹勢較差，建議移除。</p>

其他備註	<p>風險分數45分，4個關鍵因子</p>				
填表日期	2024/03/15		填表人	王人韋(TW-0475A)

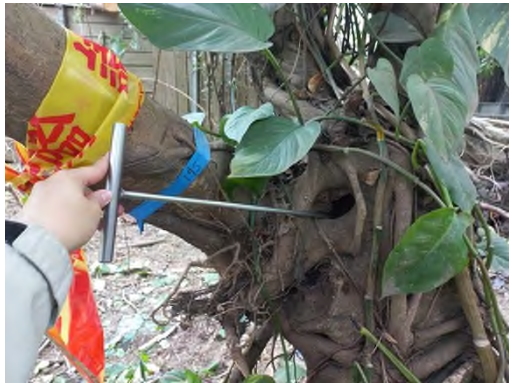
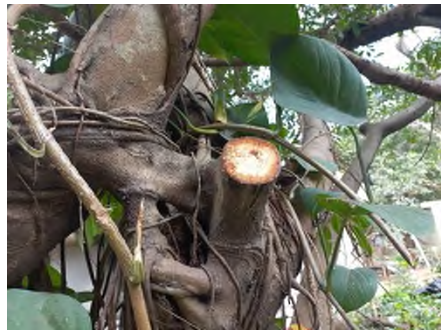
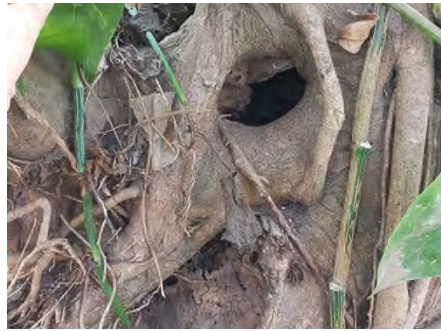
樹木編號	195		基地 位置

樹種	雀榕				
學名	<i>Ficus superba</i>				
原有樹牌編號	無				
樹木位置	濱江街142號				
樹高(m)	7.0	米高直徑(cm)	35.0	米高樹圍(cm)	110.0
樹冠幅(m)	5.0	樹齡		種植年分	
權屬	<input checked="" type="checkbox"/> 公有： <u>臺北市政府工務局衛生下水道工程處</u> <input type="checkbox"/> 私有：_____				
位置屬性	<input type="checkbox"/> 1.道路、人行道 <input checked="" type="checkbox"/> 2.公園、綠地 <input type="checkbox"/> 3.學校 <input type="checkbox"/> 4.郊山 <input type="checkbox"/> 5.私有住宅 <input type="checkbox"/> 6.公共場所 <input type="checkbox"/> 7.其他：___				
樹形	<input type="checkbox"/> 1.尖錐形 <input type="checkbox"/> 2.寬錐形 <input checked="" type="checkbox"/> 3.寬展開形 <input type="checkbox"/> 4.窄柱形 <input type="checkbox"/> 5.寬柱形 <input type="checkbox"/> 6.獨特型				
生長地點概述	<input type="checkbox"/> 1.水泥、柏油鋪面 <input checked="" type="checkbox"/> 2.草地、土壤鋪面 <input type="checkbox"/> 3.有建築物影響發育 <input type="checkbox"/> 4.垃圾雜物堆積 <input type="checkbox"/> 5.其他：___				
生長狀況描述	<p>本樹生長於樹林間，生育地堆積大量廢棄雜物。主幹上有一明顯空洞、多處粗枝曾遭不當修剪，傷口腐朽。此樹木遭寄生植物攀附、樹冠間有大量不定枝與枯腐枝條；葉片稀疏，整體樹型樹勢不佳，建議移除。</p>

其他備註	<p>風險分數44分，1個關鍵因子</p>				
填表日期	2024/03/15		填表人	王人韋(TW-0475A)

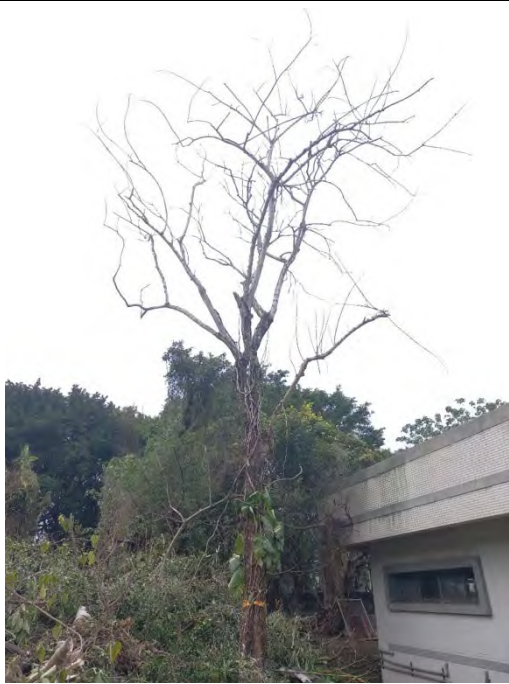
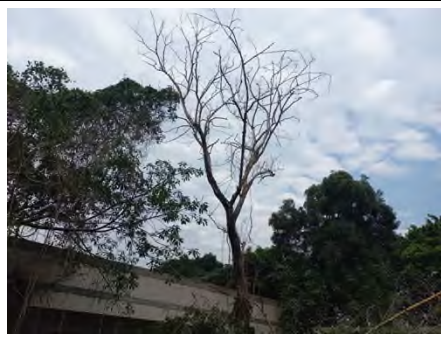
樹木編號	196		基地 位置	 	
樹種	蓮霧				
學名	<i>Syzygium samarangense</i>				
原有樹牌編號	無				
樹木位置	濱江街142號				
樹高(m)	13.0	米高直徑(cm)	40.0	米高樹圍(cm)	125.7
樹冠幅(m)	8.0	樹齡		種植年分	
權屬	<input checked="" type="checkbox"/> 公有： <u>臺北市政府工務局衛生下水道工程處</u> <input type="checkbox"/> 私有：_____				
位置屬性	<input type="checkbox"/> 1.道路、人行道 <input checked="" type="checkbox"/> 2.公園、綠地 <input type="checkbox"/> 3.學校 <input type="checkbox"/> 4.郊山 <input type="checkbox"/> 5.私有住宅 <input type="checkbox"/> 6.公共場所 <input type="checkbox"/> 7.其他：___				
樹形	<input type="checkbox"/> 1.尖錐形 <input type="checkbox"/> 2.寬錐形 <input checked="" type="checkbox"/> 3.寬展開形 <input type="checkbox"/> 4.窄柱形 <input type="checkbox"/> 5.寬柱形 <input type="checkbox"/> 6.獨特型				
生長地點概述	<input type="checkbox"/> 1.水泥、柏油鋪面 <input checked="" type="checkbox"/> 2.草地、土壤鋪面 <input type="checkbox"/> 3.有建築物影響發育 <input type="checkbox"/> 4.垃圾雜物堆積 <input type="checkbox"/> 5.其他：___				
生長狀況描述	樹木已死亡。

其他備註	全樹80%以上枯萎，屬重大風險				
填表日期	2024/03/15		填表人	王人章(TW-0475A)

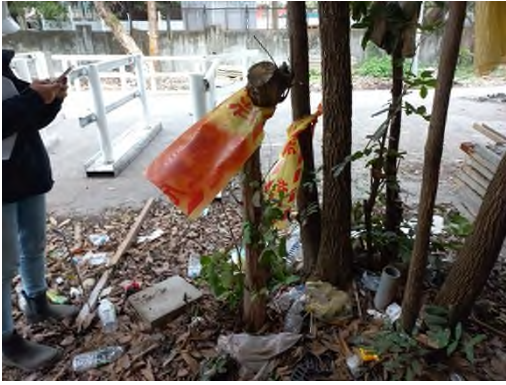
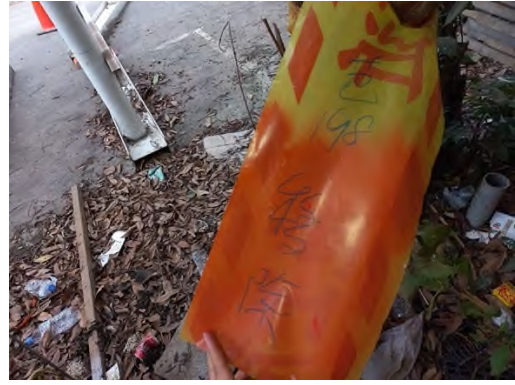
樹木編號	198		基地 位置	 	
樹種	芭樂				
學名	<i>Psidium guajava</i>				
原有樹牌編號	無				
樹木位置	濱江街142號				
樹高(m)	6.0	米高直徑(cm)	9.3	米高樹圍(cm)	29.2
樹冠幅(m)	1.5	樹齡		種植年分	
權屬	<input checked="" type="checkbox"/> 公有： <u>臺北市政府工務局衛生下水道工程處</u> <input type="checkbox"/> 私有：_____				
位置屬性	<input type="checkbox"/> 1.道路、人行道 <input checked="" type="checkbox"/> 2.公園、綠地 <input type="checkbox"/> 3.學校 <input type="checkbox"/> 4.郊山 <input type="checkbox"/> 5.私有住宅 <input type="checkbox"/> 6.公共場所 <input type="checkbox"/> 7.其他：___				
樹形	<input type="checkbox"/> 1.尖錐形 <input type="checkbox"/> 2.寬錐形 <input type="checkbox"/> 3.寬展開形 <input checked="" type="checkbox"/> 4.窄柱形 <input type="checkbox"/> 5.寬柱形 <input type="checkbox"/> 6.獨特型				
生長地點概述	<input type="checkbox"/> 1.水泥、柏油鋪面 <input type="checkbox"/> 2.草地、土壤鋪面 <input type="checkbox"/> 3.有建築物影響發育 <input checked="" type="checkbox"/> 4.垃圾雜物堆積 <input type="checkbox"/> 5.其他：___				
生長狀況描述	樹木已死亡。

其他備註	全樹80%以上枯萎，屬重大風險				
填表日期	2024/03/15		填表人	王人章(TW-0475A)

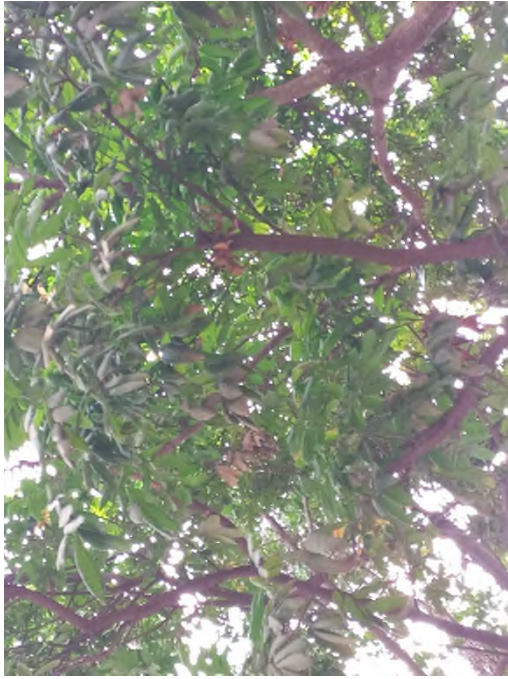
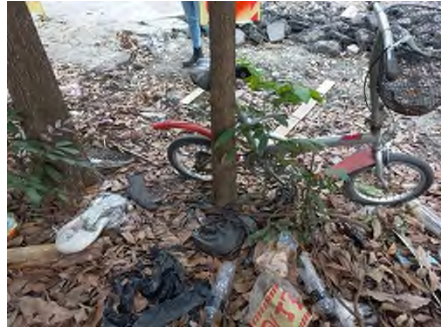
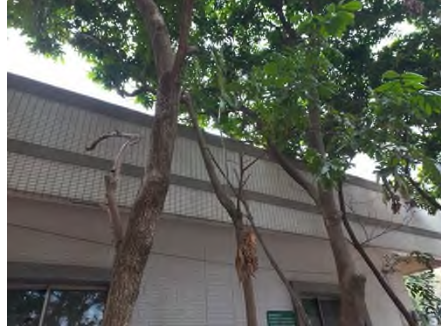
樹木編號	203		基地 位置	 	
樹種	龍眼				
學名	<i>Dimocarpus longan</i>				
原有樹牌編號	無				
樹木位置	濱江街142號				
樹高(m)	5.0	米高直徑(cm)	9.2	米高樹圍(cm)	28.9
樹冠幅(m)	1.0	樹齡		種植年分	
權屬	<input checked="" type="checkbox"/> 公有： <u>臺北市政府工務局衛生下水道工程處</u> <input type="checkbox"/> 私有：_____				
位置屬性	<input type="checkbox"/> 1.道路、人行道 <input checked="" type="checkbox"/> 2.公園、綠地 <input type="checkbox"/> 3.學校 <input type="checkbox"/> 4.郊山 <input type="checkbox"/> 5.私有住宅 <input type="checkbox"/> 6.公共場所 <input type="checkbox"/> 7.其他：___				
樹形	<input type="checkbox"/> 1.尖錐形 <input type="checkbox"/> 2.寬錐形 <input type="checkbox"/> 3.寬展開形 <input checked="" type="checkbox"/> 4.窄柱形 <input type="checkbox"/> 5.寬柱形 <input type="checkbox"/> 6.獨特型				
生長地點概述	<input type="checkbox"/> 1.水泥、柏油鋪面 <input type="checkbox"/> 2.草地、土壤鋪面 <input type="checkbox"/> 3.有建築物影響發育 <input checked="" type="checkbox"/> 4.垃圾雜物堆積 <input type="checkbox"/> 5.其他：___				
生長狀況描述	<p>本樹生長於其他樹木之下，緊鄰建築物，其生育地堆積大量廢棄雜物。樹冠間有些許不定枝與枯腐枝條；葉片趨小且葉量寡，整體樹型樹勢不佳，建議移除。</p>

其他備註	<p>風險分數29分，1個關鍵因子</p>				
填表日期	2024/03/15		填表人	王人韋(TW-0475A)

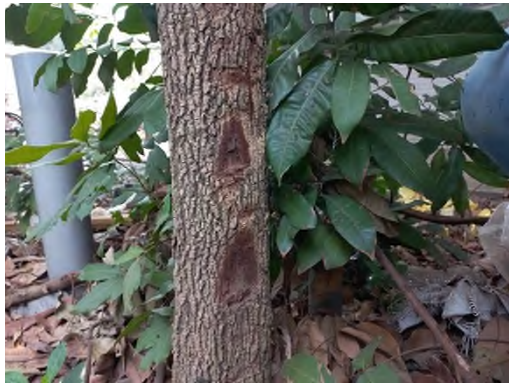
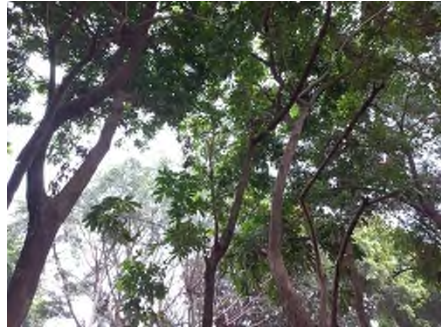
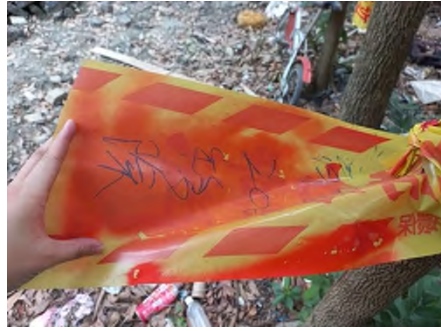
樹木編號	206		基地 位置

樹種	龍眼				
學名	<i>Dimocarpus longan</i>				
原有樹牌編號	無				
樹木位置	濱江街142號				
樹高(m)	6.0	米高直徑(cm)	8.0	米高樹圍(cm)	25.1
樹冠幅(m)	1.0	樹齡		種植年分	
權屬	<input checked="" type="checkbox"/> 公有： <u>臺北市政府工務局衛生下水道工程處</u> <input type="checkbox"/> 私有：_____				
位置屬性	<input type="checkbox"/> 1.道路、人行道 <input checked="" type="checkbox"/> 2.公園、綠地 <input type="checkbox"/> 3.學校 <input type="checkbox"/> 4.郊山 <input type="checkbox"/> 5.私有住宅 <input type="checkbox"/> 6.公共場所 <input type="checkbox"/> 7.其他：___				
樹形	<input type="checkbox"/> 1.尖錐形 <input type="checkbox"/> 2.寬錐形 <input type="checkbox"/> 3.寬展開形 <input checked="" type="checkbox"/> 4.窄柱形 <input type="checkbox"/> 5.寬柱形 <input type="checkbox"/> 6.獨特型				
生長地點概述	<input type="checkbox"/> 1.水泥、柏油鋪面 <input checked="" type="checkbox"/> 2.草地、土壤鋪面 <input type="checkbox"/> 3.有建築物影響發育 <input type="checkbox"/> 4.垃圾雜物堆積 <input type="checkbox"/> 5.其他：___				
生長狀況描述	<p>本樹生長於其他樹木之下，緊鄰建築物，其生育地堆積大量廢棄雜物。樹木主幹有缺損，樹冠間有些許不定枝與枯腐枝條；葉片趨小且葉量寡，整體樹型樹勢不佳，建議移除。</p>

其他備註	<p>風險分數31分，0個關鍵因子</p>				
填表日期	2024/03/15		填表人	王人韋(TW-0475A)

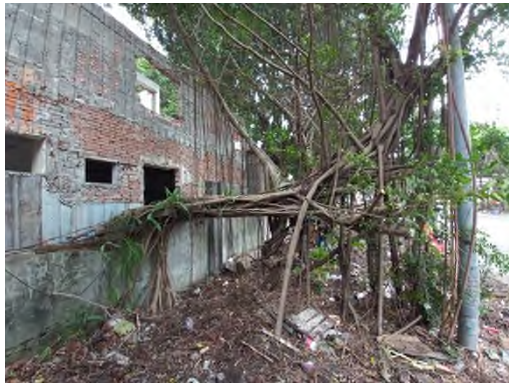
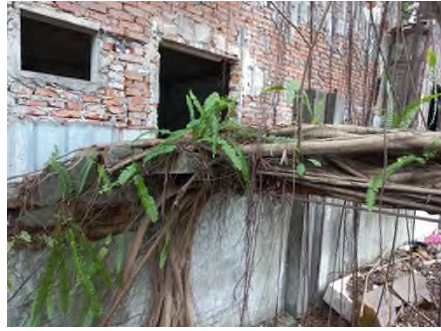
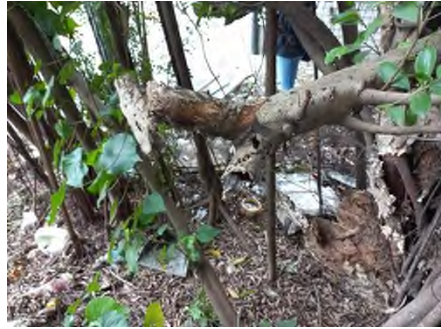
樹木編號	208		基地 位置

樹種	正榕				
學名	<i>Ficus microcarpa</i>				
原有樹牌編號	無				
樹木位置	濱江街142號				
樹高(m)	8.0	米高直徑(cm)	38.5	米高樹圍(cm)	121.0
樹冠幅(m)	5.0	樹齡		種植年分	
權屬	<input checked="" type="checkbox"/> 公有： <u>臺北市政府工務局衛生下水道工程處</u> <input type="checkbox"/> 私有：_____				
位置屬性	<input type="checkbox"/> 1.道路、人行道 <input checked="" type="checkbox"/> 2.公園、綠地 <input type="checkbox"/> 3.學校 <input type="checkbox"/> 4.郊山 <input type="checkbox"/> 5.私有住宅 <input type="checkbox"/> 6.公共場所 <input type="checkbox"/> 7.其他：__				
樹形	<input type="checkbox"/> 1.尖錐形 <input type="checkbox"/> 2.寬錐形 <input type="checkbox"/> 3.寬展開形 <input checked="" type="checkbox"/> 4.窄柱形 <input type="checkbox"/> 5.寬柱形 <input type="checkbox"/> 6.獨特型				
生長地點概述	<input type="checkbox"/> 1.水泥、柏油鋪面 <input type="checkbox"/> 2.草地、土壤鋪面 <input checked="" type="checkbox"/> 3.有建築物影響發育 <input type="checkbox"/> 4.垃圾雜物堆積 <input type="checkbox"/> 5.其他：__				
生長狀況描述	本樹根系攀附於圍牆並倚靠著圍牆生長，其樹體嚴重傾斜。此株樹木生育地堆積大量廢棄雜物，全株樹木遭寄生植物攀附纏繞；樹冠間多為不定枝，整體樹型塌壞，建議移除。

其他備註	風險分數50分，3個關鍵因子				
填表日期	2024/03/15	填表人	王人韋(TW-0475A)

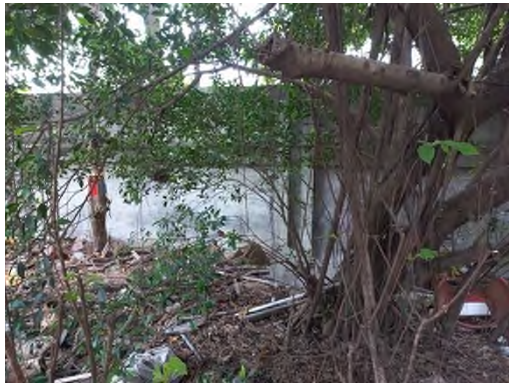
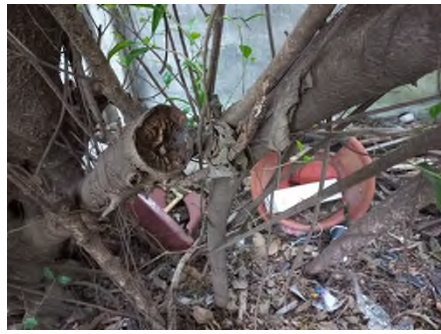
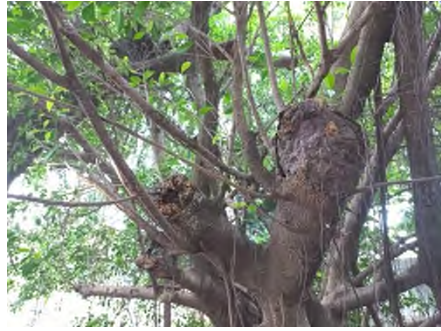
樹木編號	214		基地 位置

樹種	正榕				
學名	<i>Ficus microcarpa</i>				
原有樹牌編號	無				
樹木位置	濱江街142號				
樹高(m)	5.0	米高直徑(cm)	24.2	米高樹圍(cm)	76.0
樹冠幅(m)	8.0	樹齡		種植年分	
權屬	<input checked="" type="checkbox"/> 公有： <u>臺北市政府工務局衛生下水道工程處</u> <input type="checkbox"/> 私有：_____				
位置屬性	<input type="checkbox"/> 1.道路、人行道 <input checked="" type="checkbox"/> 2.公園、綠地 <input type="checkbox"/> 3.學校 <input type="checkbox"/> 4.郊山 <input type="checkbox"/> 5.私有住宅 <input type="checkbox"/> 6.公共場所 <input type="checkbox"/> 7.其他：___				
樹形	<input type="checkbox"/> 1.尖錐形 <input type="checkbox"/> 2.寬錐形 <input checked="" type="checkbox"/> 3.寬展開形 <input type="checkbox"/> 4.窄柱形 <input type="checkbox"/> 5.寬柱形 <input type="checkbox"/> 6.獨特型				
生長地點概述	<input type="checkbox"/> 1.水泥、柏油鋪面 <input type="checkbox"/> 2.草地、土壤鋪面 <input type="checkbox"/> 3.有建築物影響發育 <input checked="" type="checkbox"/> 4.垃圾雜物堆積 <input type="checkbox"/> 5.其他：___				
生長狀況描述	<p>本樹生長於樹林間，緊鄰圍牆，其生育地堆積大量雜物垃圾。樹木浮根情形明顯；骨架粗枝曾遭不當修剪，傷口未能癒合導致腐朽；其樹冠多由不定枝與枯枝組成、樹冠稀疏、葉片較小，整體樹型與樹勢差，建議移除。</p>

其他備註	<p>風險分數48分，1個關鍵因子</p>				
填表日期	2024/03/15		填表人	王人韋(TW-0475A)

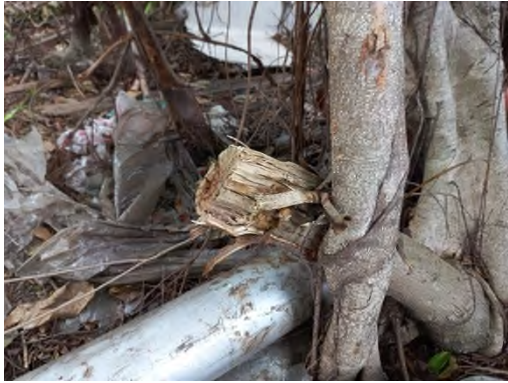
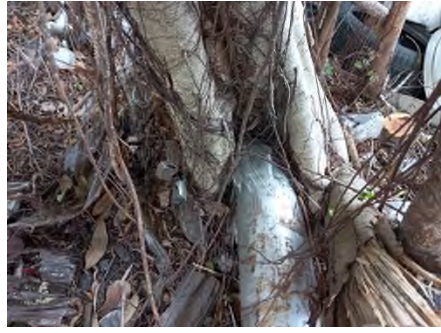
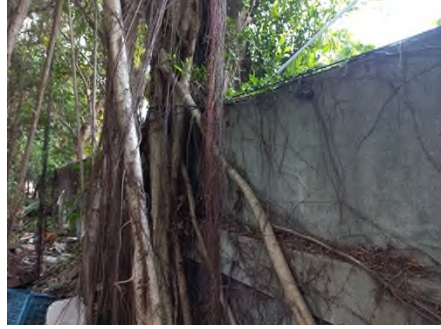
樹木編號	218		基地 位置	 	
樹種	正榕				
學名	<i>Ficus microcarpa</i>				
原有樹牌編號	無				
樹木位置	濱江街142號				
樹高(m)	13.0	米高直徑(cm)	70.0	米高樹圍(cm)	219.9
樹冠幅(m)	15.0	樹齡		種植年分	
權屬	<input checked="" type="checkbox"/> 公有： <u>臺北市政府工務局衛生下水道工程處</u> <input type="checkbox"/> 私有：_____				
位置屬性	<input type="checkbox"/> 1.道路、人行道 <input checked="" type="checkbox"/> 2.公園、綠地 <input type="checkbox"/> 3.學校 <input type="checkbox"/> 4.郊山 <input type="checkbox"/> 5.私有住宅 <input type="checkbox"/> 6.公共場所 <input type="checkbox"/> 7.其他：___				
樹形	<input type="checkbox"/> 1.尖錐形 <input type="checkbox"/> 2.寬錐形 <input checked="" type="checkbox"/> 3.寬展開形 <input type="checkbox"/> 4.窄柱形 <input type="checkbox"/> 5.寬柱形 <input type="checkbox"/> 6.獨特型				
生長地點概述	<input type="checkbox"/> 1.水泥、柏油鋪面 <input type="checkbox"/> 2.草地、土壤鋪面 <input checked="" type="checkbox"/> 3.有建築物影響發育 <input checked="" type="checkbox"/> 4.垃圾雜物堆積 <input type="checkbox"/> 5.其他：___

生長狀況描述	<p>本樹緊貼牆面生長，其生育地堆積大量雜物垃圾。樹木主幹與骨架粗枝上有  多處傷口未能癒合，已有腐朽產生。樹體間有大量萌蘗枝與枯腐枝條；葉  片稀疏，整體樹型樹勢不佳，建議移除。</p>				
其他備註	風險分數38分，1個關鍵因子				
填表日期	2024/03/15		填表人	王人韋(TW-0475A)

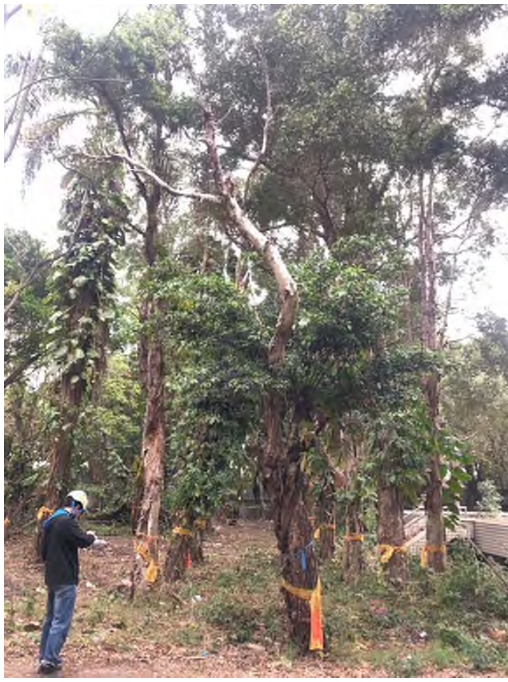
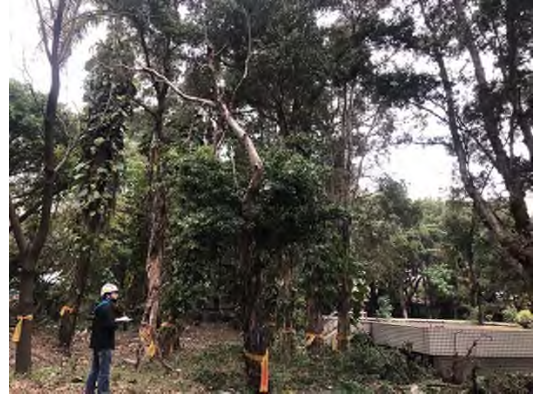
樹木編號	222		基地 位置	 	
樹種	白千層				
學名	<i>Melaleuca leucadendra</i>				
原有樹牌編號	無				
樹木位置	濱江街142號				
樹高(m)	6.5	米高直徑(cm)	38.4	米高樹圍(cm)	120.6
樹冠幅(m)	3.0	樹齡		種植年分	
權屬	<input checked="" type="checkbox"/> 公有： <u>臺北市政府工務局衛生下水道工程處</u> <input type="checkbox"/> 私有：_____				
位置屬性	<input type="checkbox"/> 1.道路、人行道 <input checked="" type="checkbox"/> 2.公園、綠地 <input type="checkbox"/> 3.學校 <input type="checkbox"/> 4.郊山 <input type="checkbox"/> 5.私有住宅 <input type="checkbox"/> 6.公共場所 <input type="checkbox"/> 7.其他：___				
樹形	<input type="checkbox"/> 1.尖錐形 <input type="checkbox"/> 2.寬錐形 <input type="checkbox"/> 3.寬展開形 <input checked="" type="checkbox"/> 4.窄柱形 <input type="checkbox"/> 5.寬柱形 <input type="checkbox"/> 6.獨特型				
生長地點概述	<input type="checkbox"/> 1.水泥、柏油鋪面 <input checked="" type="checkbox"/> 2.草地、土壤鋪面 <input type="checkbox"/> 3.有建築物影響發育 <input type="checkbox"/> 4.垃圾雜物堆積 <input type="checkbox"/> 5.其他：___				
生長狀況描述	<p>本樹生長於樹林間，其生育地堆積大量廢棄雜物。主幹樹皮缺損嚴重；樹木骨架粗枝傾斜生長、有一粗枝已枯死。樹冠間有萌發大量不定枝與枯腐枝條；葉量稀疏，整體樹勢衰弱且樹型不佳，建議移除。</p>

其他備註	全樹80%以上枯萎，屬重大風險				
填表日期	2024/03/15		填表人	王人韋(TW-0475A)

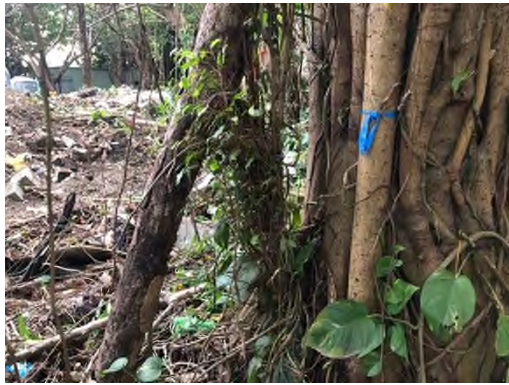
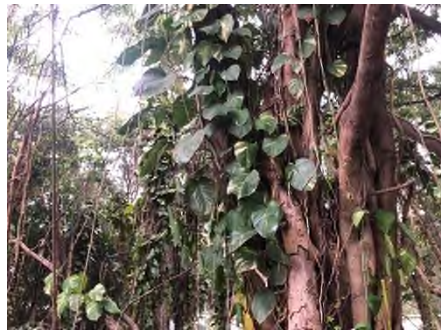
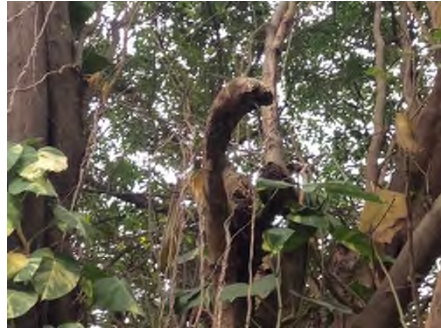
樹木編號	230		基地 位置

樹種	垂榕				
學名	<i>Ficus benjamina</i>				
原有樹牌編號	無				
樹木位置	濱江街142號				
樹高(m)	10.0	米高直徑(cm)	53.4	米高樹圍(cm)	167.8
樹冠幅(m)	8.0	樹齡		種植年分	
權屬	<input checked="" type="checkbox"/> 公有： <u>臺北市政府工務局衛生下水道工程處</u> <input type="checkbox"/> 私有：_____				
位置屬性	<input type="checkbox"/> 1.道路、人行道 <input checked="" type="checkbox"/> 2.公園、綠地 <input type="checkbox"/> 3.學校 <input type="checkbox"/> 4.郊山 <input type="checkbox"/> 5.私有住宅 <input type="checkbox"/> 6.公共場所 <input type="checkbox"/> 7.其他：___				
樹形	<input type="checkbox"/> 1.尖錐形 <input type="checkbox"/> 2.寬錐形 <input checked="" type="checkbox"/> 3.寬展開形 <input type="checkbox"/> 4.窄柱形 <input type="checkbox"/> 5.寬柱形 <input type="checkbox"/> 6.獨特型				
生長地點概述	<input type="checkbox"/> 1.水泥、柏油鋪面 <input type="checkbox"/> 2.草地、土壤鋪面 <input type="checkbox"/> 3.有建築物影響發育 <input checked="" type="checkbox"/> 4.垃圾雜物堆積 <input type="checkbox"/> 5.其他：___				
生長狀況描述	<p>本樹生長於樹林間，其生育地堆積大量廢棄雜物。樹體遭其他鄰近樹種與寄生植物纏繞包覆；骨架粗枝有多處不當修剪的傷口因無法癒合而腐朽；其樹冠多由不定枝與枯枝組成、樹冠稀疏、葉片較小，樹型與樹勢較差，建議移除。</p>

其他備註	<p>風險分數29分，2個關鍵因子。</p>				
填表日期	2024/03/15		填表人	王人韋(TW-0475A)

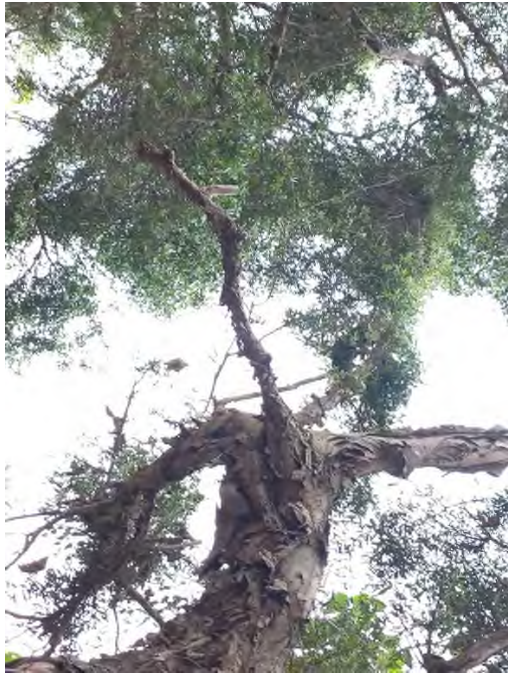
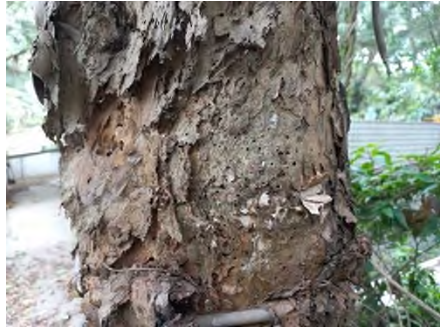
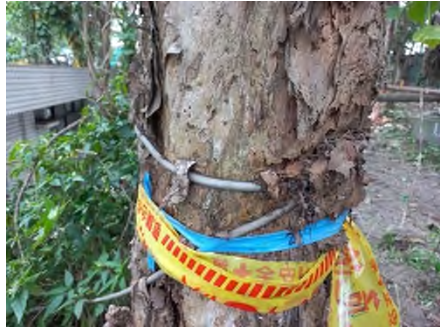
樹木編號	237		基地 位置	 	
樹種	白千層				
學名	<i>Melaleuca leucadendra</i>				
原有樹牌編號	無				
樹木位置	濱江街142號				
樹高(m)	8.0	米高直徑(cm)	33.8	米高樹圍(cm)	106.2
樹冠幅(m)	4.0	樹齡		種植年分	
權屬	<input checked="" type="checkbox"/> 公有： <u>臺北市政府工務局衛生下水道工程處</u> <input type="checkbox"/> 私有：_____				
位置屬性	<input type="checkbox"/> 1.道路、人行道 <input checked="" type="checkbox"/> 2.公園、綠地 <input type="checkbox"/> 3.學校 <input type="checkbox"/> 4.郊山 <input type="checkbox"/> 5.私有住宅 <input type="checkbox"/> 6.公共場所 <input type="checkbox"/> 7.其他：___				
樹形	<input type="checkbox"/> 1.尖錐形 <input type="checkbox"/> 2.寬錐形 <input type="checkbox"/> 3.寬展開形 <input checked="" type="checkbox"/> 4.窄柱形 <input type="checkbox"/> 5.寬柱形 <input type="checkbox"/> 6.獨特型				
生長地點概述	<input type="checkbox"/> 1.水泥、柏油鋪面 <input checked="" type="checkbox"/> 2.草地、土壤鋪面 <input type="checkbox"/> 3.有建築物影響發育 <input type="checkbox"/> 4.垃圾雜物堆積 <input type="checkbox"/> 5.其他：___				
生長狀況描述	<p>本樹生長於樹林間，生育地堆積大量廢棄雜物。主幹遭電線纏繞緊勒、樹皮缺損剝落、有蟲蛀的痕跡。骨架粗枝扭曲且側枝曾遭不當修剪，傷口腐朽。樹冠枝葉稀疏，樹木已無自然優美樹型，整體樹勢衰弱，建議移除。</p>

其他備註	風險分數42分，0個關鍵因子				
填表日期	2024/03/15		填表人	王人韋(TW-0475A)

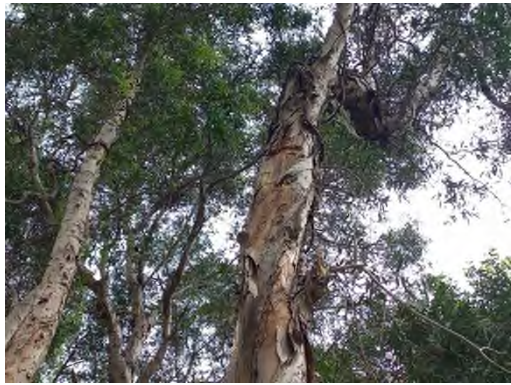
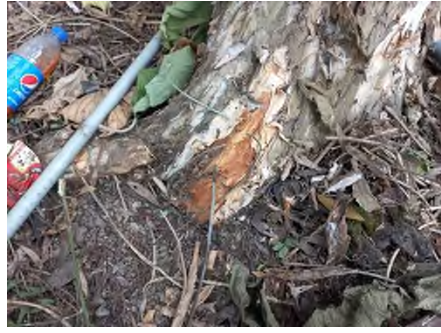
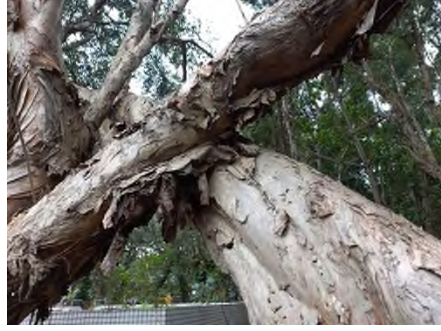
樹木編號	239		基地 位置	 	
樹種	白千層				
學名	<i>Melaleuca leucadendra</i>				
原有樹牌編號	無				
樹木位置	濱江街142號				
樹高(m)	11.0	米高直徑(cm)	29.5	米高樹圍(cm)	92.7
樹冠幅(m)	5.0	樹齡		種植年分	
權屬	<input checked="" type="checkbox"/> 公有： <u>臺北市政府工務局衛生下水道工程處</u> <input type="checkbox"/> 私有：_____				
位置屬性	<input type="checkbox"/> 1.道路、人行道 <input checked="" type="checkbox"/> 2.公園、綠地 <input type="checkbox"/> 3.學校 <input type="checkbox"/> 4.郊山 <input type="checkbox"/> 5.私有住宅 <input type="checkbox"/> 6.公共場所 <input type="checkbox"/> 7.其他：___				
樹形	<input type="checkbox"/> 1.尖錐形 <input type="checkbox"/> 2.寬錐形 <input type="checkbox"/> 3.寬展開形 <input checked="" type="checkbox"/> 4.窄柱形 <input type="checkbox"/> 5.寬柱形 <input type="checkbox"/> 6.獨特型				
生長地點概述	<input type="checkbox"/> 1.水泥、柏油鋪面 <input checked="" type="checkbox"/> 2.草地、土壤鋪面 <input type="checkbox"/> 3.有建築物影響發育 <input type="checkbox"/> 4.垃圾雜物堆積 <input type="checkbox"/> 5.其他：___				
生長狀況描述	<p>本樹生長於樹林間，鄰近建築物，其生育地堆積大量雜物垃圾。樹木主幹傾斜生長並與鄰樹交疊摩擦；根領部樹皮缺損破裂、骨架粗枝亦有樹皮大面積剝落。樹冠多由萌蘖枝與枯腐枝條組成；葉片稀疏，整體樹型樹勢不佳，建議移除。</p>

其他備註	風險分數50分，1個關鍵因子				
填表日期	2024/03/15	填表人	王人韋(TW-0475A)
