濱江水資源再生中心

建物拆除、樹木移植(除)及圍籬圍設工程

# 樹木移除計畫書

## (修正二版)

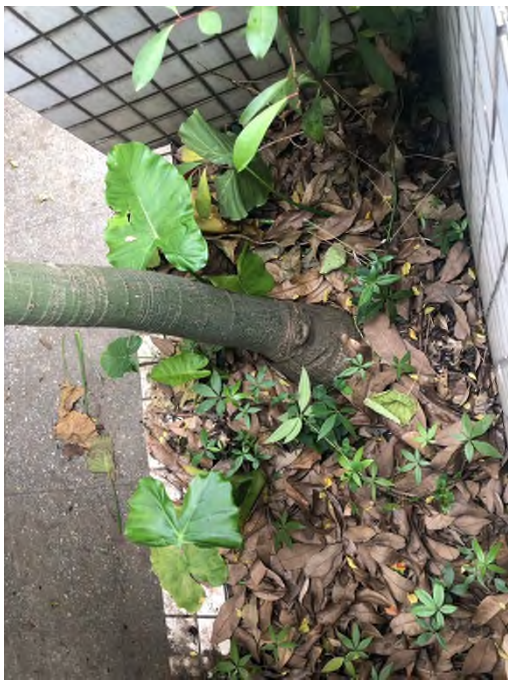
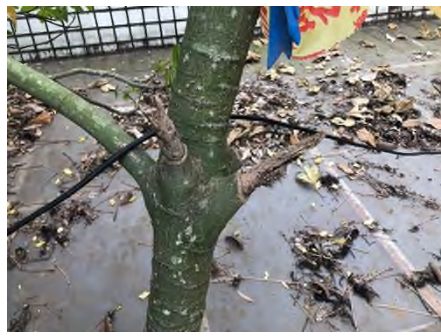
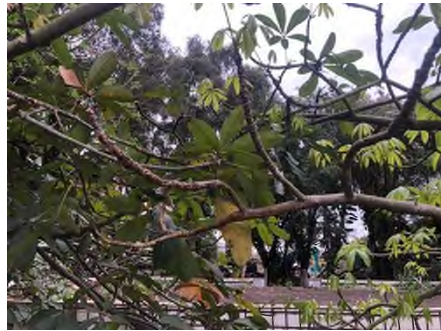
樹木編號	241		基地 位置	 	
樹種	馬拉巴栗				
學名	<i>Pachira macrocarpa</i>				
原有樹牌編號	無				
樹木位置	濱江街142號				
樹高(m)	3.5	米高直徑(cm)	10.4	米高樹圍(cm)	32.7
樹冠幅(m)	2.0	樹齡		種植年分	
權屬	<input checked="" type="checkbox"/> 公有： <u>臺北市政府工務局衛生下水道工程處</u> <input type="checkbox"/> 私有：_____				
位置屬性	<input type="checkbox"/> 1.道路、人行道 <input checked="" type="checkbox"/> 2.公園、綠地 <input type="checkbox"/> 3.學校 <input type="checkbox"/> 4.郊山 <input type="checkbox"/> 5.私有住宅 <input type="checkbox"/> 6.公共場所 <input type="checkbox"/> 7.其他：___				
樹形	<input type="checkbox"/> 1.尖錐形 <input type="checkbox"/> 2.寬錐形 <input type="checkbox"/> 3.寬展開形 <input checked="" type="checkbox"/> 4.窄柱形 <input type="checkbox"/> 5.寬柱形 <input type="checkbox"/> 6.獨特型				
生長地點概述	<input type="checkbox"/> 1.水泥、柏油鋪面 <input type="checkbox"/> 2.草地、土壤鋪面 <input checked="" type="checkbox"/> 3.有建築物影響發育 <input type="checkbox"/> 4.垃圾雜物堆積 <input type="checkbox"/> 5.其他：___				
生長狀況描述	<p>本樹生長於建築物前端花台內，其生育地窄小且土質偏硬實。樹木稍有傾斜，側枝曾遭不當修剪，傷口未能癒合，樹冠多枯枝、枝條稀疏、葉片較小且葉量寡，整體樹勢趨弱，建議移除。</p>

其他備註	<p>風險分數19分，1個關鍵因子</p>				
填表日期	2024/03/15		填表人	王人韋(TW-0475A)

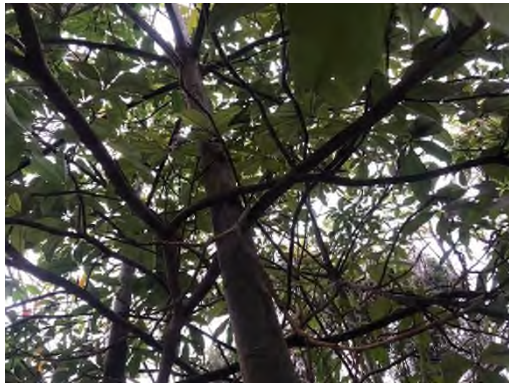
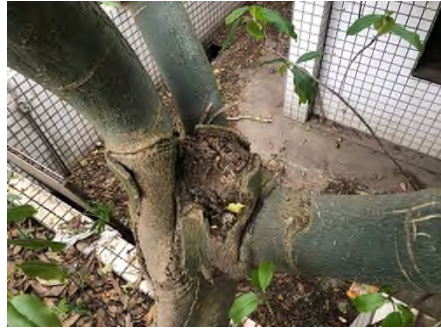
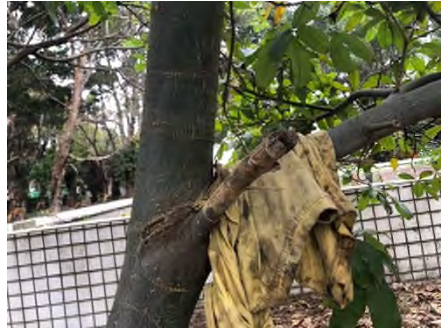
樹木編號	242		基地 位置	 	
樹種	馬拉巴栗				
學名	<i>Pachira macrocarpa</i>				
原有樹牌編號	無				
樹木位置	濱江街142號				
樹高(m)	8.0	米高直徑(cm)	24.5	米高樹圍(cm)	77.0
樹冠幅(m)	5.0	樹齡		種植年分	
權屬	<input checked="" type="checkbox"/> 公有： <u>臺北市政府工務局衛生下水道工程處</u> <input type="checkbox"/> 私有：_____				
位置屬性	<input type="checkbox"/> 1.道路、人行道 <input checked="" type="checkbox"/> 2.公園、綠地 <input type="checkbox"/> 3.學校 <input type="checkbox"/> 4.郊山 <input type="checkbox"/> 5.私有住宅 <input type="checkbox"/> 6.公共場所 <input type="checkbox"/> 7.其他：___				
樹形	<input type="checkbox"/> 1.尖錐形 <input type="checkbox"/> 2.寬錐形 <input type="checkbox"/> 3.寬展開形 <input checked="" type="checkbox"/> 4.窄柱形 <input type="checkbox"/> 5.寬柱形 <input type="checkbox"/> 6.獨特型				
生長地點概述	<input type="checkbox"/> 1.水泥、柏油鋪面 <input type="checkbox"/> 2.草地、土壤鋪面 <input checked="" type="checkbox"/> 3.有建築物影響發育 <input type="checkbox"/> 4.垃圾雜物堆積 <input type="checkbox"/> 5.其他：___				
生長狀況描述	<p>本樹生長於建築物前端花台內，其生育地窄小且土質偏硬實。樹木有等勢幹的狀況，側枝曾遭不當修剪，傷口未能癒合。樹冠多枯枝、枝條稀疏、葉片較小且葉量寡，整體樹勢趨弱，建議移除。</p>

其他備註	<p>風險分數26分，1個關鍵因子</p>				
填表日期	2024/03/15		填表人	王人韋(TW-0475A)

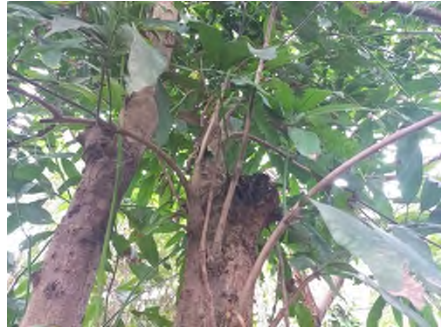
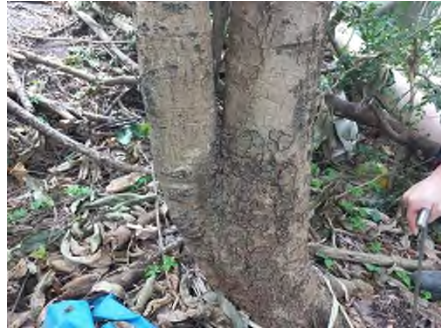
樹木編號	256		基地 位置

樹種	芒果				
學名	<i>Mangifera indica</i>				
原有樹牌編號	無				
樹木位置	濱江街142號				
樹高(m)	6.0	米高直徑(cm)	22.8	米高樹圍(cm)	71.6
樹冠幅(m)	6.0	樹齡		種植年分	
權屬	<input checked="" type="checkbox"/> 公有： <u>臺北市政府工務局衛生下水道工程處</u> <input type="checkbox"/> 私有：_____				
位置屬性	<input type="checkbox"/> 1.道路、人行道 <input checked="" type="checkbox"/> 2.公園、綠地 <input type="checkbox"/> 3.學校 <input type="checkbox"/> 4.郊山 <input type="checkbox"/> 5.私有住宅 <input type="checkbox"/> 6.公共場所 <input type="checkbox"/> 7.其他：___				
樹形	<input type="checkbox"/> 1.尖錐形 <input type="checkbox"/> 2.寬錐形 <input type="checkbox"/> 3.寬展開形 <input checked="" type="checkbox"/> 4.窄柱形 <input type="checkbox"/> 5.寬柱形 <input type="checkbox"/> 6.獨特型				
生長地點概述	<input type="checkbox"/> 1.水泥、柏油鋪面 <input checked="" type="checkbox"/> 2.草地、土壤鋪面 <input type="checkbox"/> 3.有建築物影響發育 <input type="checkbox"/> 4.垃圾雜物堆積 <input type="checkbox"/> 5.其他：___				
生長狀況描述	<p>本樹生長於樹林間，其生育地堆積大量廢棄雜物。樹木根部曾遭修剪、部份根部表皮缺損。樹木有等勢幹的狀況；骨架粗枝曾遭不當修剪導致枝條腐朽。樹冠間有大量不定枝與枯腐枝條；葉片稀疏，整體樹型不佳，建議移除。</p>

其他備註	<p>風險分數26分，0個關鍵因子</p>				
填表日期	2024/03/15		填表人	王人韋(TW-0475A)

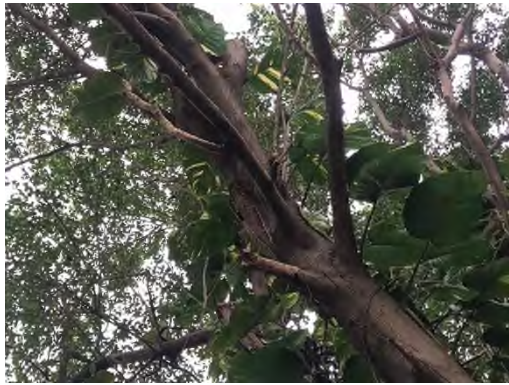
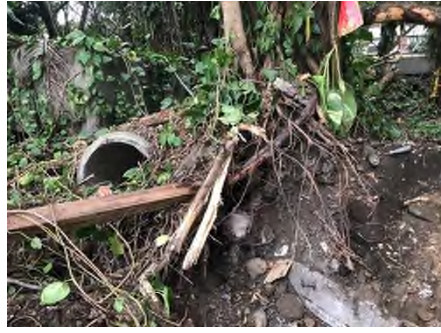
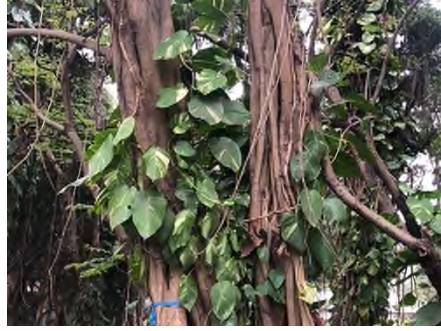
樹木編號	264		基地位置

樹種	垂榕				
學名	<i>Ficus benjamina</i>				
原有樹牌編號	無				
樹木位置	濱江街142號				
樹高(m)	9.0	米高直徑(cm)	52.0	米高樹圍(cm)	163.4
樹冠幅(m)	7.0	樹齡		種植年分	
權屬	<input checked="" type="checkbox"/> 公有： <u>臺北市政府工務局衛生下水道工程處</u> <input type="checkbox"/> 私有：_____				
位置屬性	<input type="checkbox"/> 1.道路、人行道 <input checked="" type="checkbox"/> 2.公園、綠地 <input type="checkbox"/> 3.學校 <input type="checkbox"/> 4.郊山 <input type="checkbox"/> 5.私有住宅 <input type="checkbox"/> 6.公共場所 <input type="checkbox"/> 7.其他：___				
樹形	<input type="checkbox"/> 1.尖錐形 <input type="checkbox"/> 2.寬錐形 <input checked="" type="checkbox"/> 3.寬展開形 <input type="checkbox"/> 4.窄柱形 <input type="checkbox"/> 5.寬柱形 <input type="checkbox"/> 6.獨特型				
生長地點概述	<input type="checkbox"/> 1.水泥、柏油鋪面 <input type="checkbox"/> 2.草地、土壤鋪面 <input type="checkbox"/> 3.有建築物影響發育 <input checked="" type="checkbox"/> 4.垃圾雜物堆積 <input type="checkbox"/> 5.其他：___				
生長狀況描述	<p>本樹生長於樹林間，其生育地堆積大量雜物垃圾。樹體遭其他鄰近樹種與寄生植物纏繞包覆。骨架粗枝有多處枝條遭不當修剪導致傷口無法癒合；大量萌蘖枝生成。樹冠多由不定枝與枯枝組成、樹冠稀疏、葉片較小，樹型與樹勢較差，建議移除。</p>

其他備註	<p>風險分數47分，1個關鍵因子</p>				
填表日期	2024/03/15		填表人	王人韋(TW-0475A)

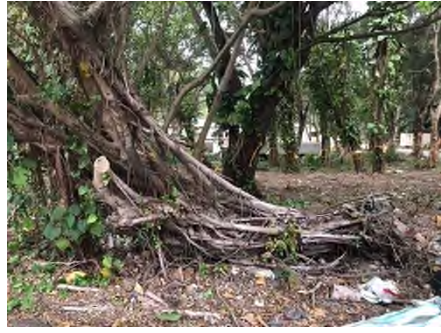
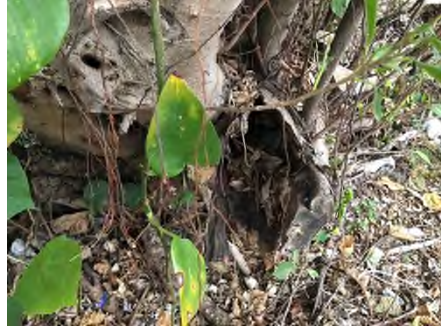
樹木編號	265		基地 位置

樹種	正榕				
學名	<i>Ficus microcarpa</i>				
原有樹牌編號	無				
樹木位置	濱江街142號				
樹高(m)	9.5	米高直徑(cm)	60.0	米高樹圍(cm)	188.5
樹冠幅(m)	12.0	樹齡		種植年分	
權屬	<input checked="" type="checkbox"/> 公有： <u>臺北市政府工務局衛生下水道工程處</u> <input type="checkbox"/> 私有：_____				
位置屬性	<input type="checkbox"/> 1.道路、人行道 <input checked="" type="checkbox"/> 2.公園、綠地 <input type="checkbox"/> 3.學校 <input type="checkbox"/> 4.郊山 <input type="checkbox"/> 5.私有住宅 <input type="checkbox"/> 6.公共場所 <input type="checkbox"/> 7.其他：___				
樹形	<input type="checkbox"/> 1.尖錐形 <input type="checkbox"/> 2.寬錐形 <input checked="" type="checkbox"/> 3.寬展開形 <input type="checkbox"/> 4.窄柱形 <input type="checkbox"/> 5.寬柱形 <input type="checkbox"/> 6.獨特型				
生長地點概述	<input type="checkbox"/> 1.水泥、柏油鋪面 <input checked="" type="checkbox"/> 2.草地、土壤鋪面 <input type="checkbox"/> 3.有建築物影響發育 <input type="checkbox"/> 4.垃圾雜物堆積 <input type="checkbox"/> 5.其他：___				
生長狀況描述	<p>本樹生長於樹林間，鄰近停車場，其生育地堆積大量雜物垃圾。樹木浮根明顯且有部份根系嚴重塌壞，致使樹木傾斜。骨架粗枝曾遭不當修剪，傷口未能癒合導致腐朽；其樹冠多由不定枝與枯枝組成、樹冠稀疏、葉片較小，整體樹型塌壞、安全結構不佳，建議移除。</p>

其他備註	風險分數58分，2個關鍵因子				
填表日期	2024/03/15		填表人	王人韋(TW-0475A)

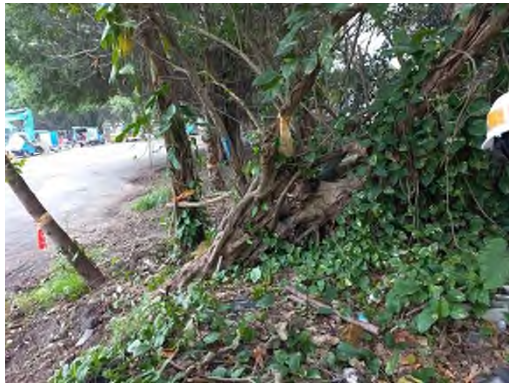
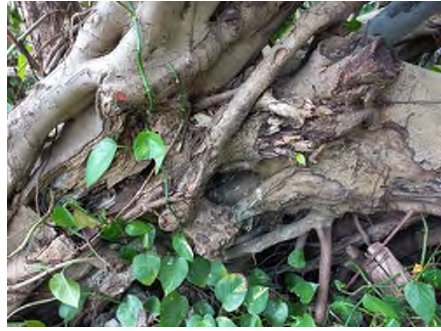
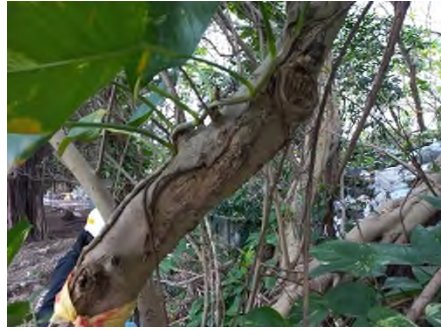
樹木編號	270		基地 位置

樹種	正榕				
學名	<i>Ficus microcarpa</i>				
原有樹牌編號	無				
樹木位置	濱江街142號				
樹高(m)	9.0	米高直徑(cm)	52.4	米高樹圍(cm)	164.6
樹冠幅(m)	8.0	樹齡		種植年分	
權屬	<input checked="" type="checkbox"/> 公有： <u>臺北市政府工務局衛生下水道工程處</u> <input type="checkbox"/> 私有：_____				
位置屬性	<input type="checkbox"/> 1.道路、人行道 <input checked="" type="checkbox"/> 2.公園、綠地 <input type="checkbox"/> 3.學校 <input type="checkbox"/> 4.郊山 <input type="checkbox"/> 5.私有住宅 <input type="checkbox"/> 6.公共場所 <input type="checkbox"/> 7.其他：___				
樹形	<input type="checkbox"/> 1.尖錐形 <input type="checkbox"/> 2.寬錐形 <input type="checkbox"/> 3.寬展開形 <input checked="" type="checkbox"/> 4.窄柱形 <input type="checkbox"/> 5.寬柱形 <input type="checkbox"/> 6.獨特型				
生長地點概述	<input type="checkbox"/> 1.水泥、柏油鋪面 <input checked="" type="checkbox"/> 2.草地、土壤鋪面 <input type="checkbox"/> 3.有建築物影響發育 <input type="checkbox"/> 4.垃圾雜物堆積 <input type="checkbox"/> 5.其他：___				
生長狀況描述	<p>本樹生長於樹林間，鄰近圍牆，其生育地堆積大量廢棄雜物。樹木傾斜生長，根領處樹皮幹缺損、傷口未能癒合，導致腐朽變色，亦觀察到大量萌蘗枝生成。骨架粗枝曾遭不當修剪導致枝條腐朽。樹冠間有大量不定枝與枯腐枝條；葉片稀疏，整體樹型不佳，建議移除。</p>

其他備註	<p>風險分數50分，2個關鍵因子</p>				
填表日期	2024/03/15		填表人	王人韋(TW-0475A)

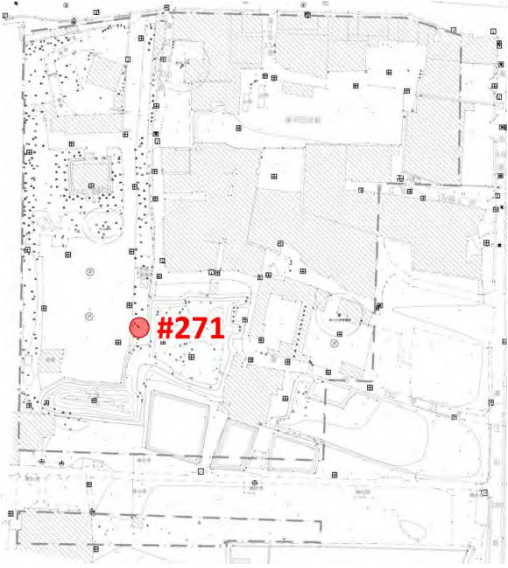
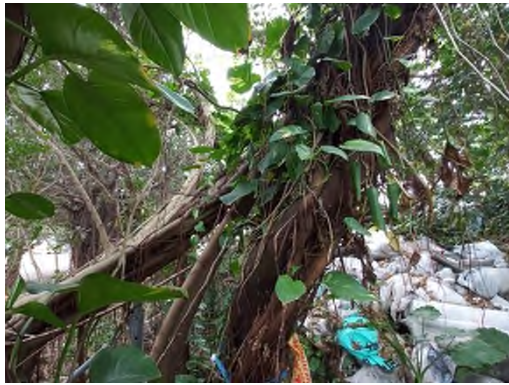
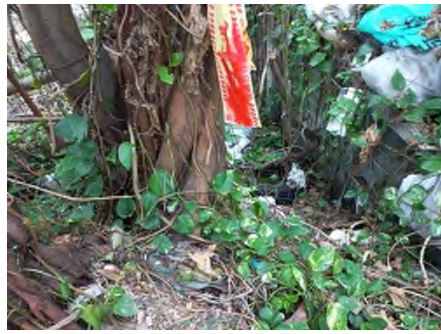
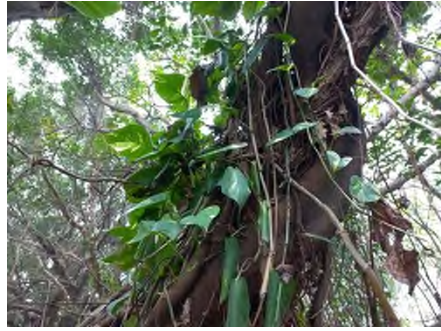
樹木編號	271		基地 位置

樹種	正榕				
學名	<i>Ficus microcarpa</i>				
原有樹牌編號	無				
樹木位置	濱江街142號				
樹高(m)	9.5	米高直徑(cm)	41.4	米高樹圍(cm)	130.1
樹冠幅(m)	6.0	樹齡		種植年分	
權屬	<input checked="" type="checkbox"/> 公有： <u>臺北市政府工務局衛生下水道工程處</u> <input type="checkbox"/> 私有：_____				
位置屬性	<input type="checkbox"/> 1.道路、人行道 <input checked="" type="checkbox"/> 2.公園、綠地 <input type="checkbox"/> 3.學校 <input type="checkbox"/> 4.郊山 <input type="checkbox"/> 5.私有住宅 <input type="checkbox"/> 6.公共場所 <input type="checkbox"/> 7.其他：___				
樹形	<input type="checkbox"/> 1.尖錐形 <input type="checkbox"/> 2.寬錐形 <input type="checkbox"/> 3.寬展開形 <input checked="" type="checkbox"/> 4.窄柱形 <input type="checkbox"/> 5.寬柱形 <input type="checkbox"/> 6.獨特型				
生長地點概述	<input type="checkbox"/> 1.水泥、柏油鋪面 <input type="checkbox"/> 2.草地、土壤鋪面 <input type="checkbox"/> 3.有建築物影響發育 <input checked="" type="checkbox"/> 4.垃圾雜物堆積 <input type="checkbox"/> 5.其他：___				
生長狀況描述	<p>本樹生長於樹林間，鄰近圍牆，其生育地堆積大量廢棄雜物。樹木傾斜生長，樹體遭其他鄰近樹種與寄生植物纏繞包覆；大量萌蘗枝生成。骨架粗枝曾遭不當修剪導致枝條腐朽。樹冠間有大量不定枝與枯腐枝條；葉片稀疏，整體樹型樹勢不佳，建議移除。</p>

其他備註	<p>風險分數51分，1個關鍵因子</p>				
填表日期	2024/03/15		填表人	王人韋(TW-0475A)

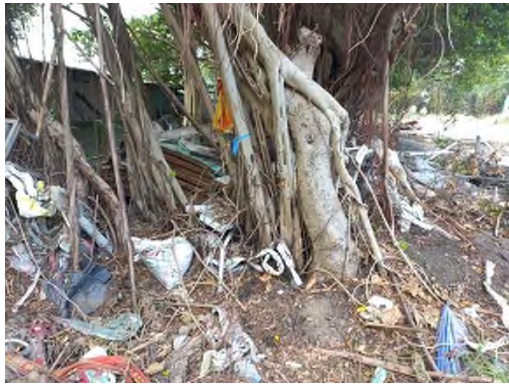
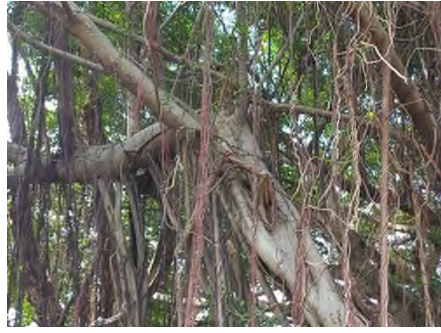
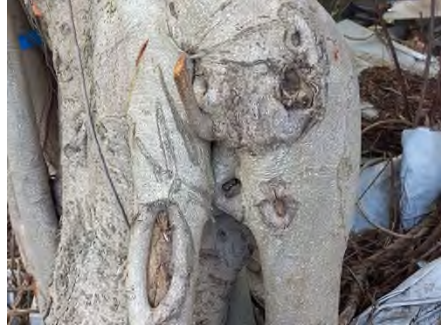
樹木編號	319		基地位置	 	
樹種	正榕				
學名	<i>Ficus microcarpa</i>				
原有樹牌編號	無				
樹木位置	濱江街142號				
樹高(m)	10.0	米高直徑(cm)	42.0	米高樹圍(cm)	131.9
樹冠幅(m)	11.0	樹齡		種植年分	
權屬	<input checked="" type="checkbox"/> 公有： <u>臺北市政府工務局衛生下水道工程處</u> <input type="checkbox"/> 私有：_____				
位置屬性	<input type="checkbox"/> 1.道路、人行道 <input checked="" type="checkbox"/> 2.公園、綠地 <input type="checkbox"/> 3.學校 <input type="checkbox"/> 4.郊山 <input type="checkbox"/> 5.私有住宅 <input type="checkbox"/> 6.公共場所 <input type="checkbox"/> 7.其他：___				
樹形	<input type="checkbox"/> 1.尖錐形 <input type="checkbox"/> 2.寬錐形 <input checked="" type="checkbox"/> 3.寬展開形 <input type="checkbox"/> 4.窄柱形 <input type="checkbox"/> 5.寬柱形 <input type="checkbox"/> 6.獨特型				
生長地點概述	<input type="checkbox"/> 1.水泥、柏油鋪面 <input type="checkbox"/> 2.草地、土壤鋪面 <input type="checkbox"/> 3.有建築物影響發育 <input checked="" type="checkbox"/> 4.垃圾雜物堆積 <input type="checkbox"/> 5.其他：___				
生長狀況描述	<p>本樹生長於樹林間，生育地堆積大量廢棄雜物。骨架粗枝曾遭不當修剪，傷口未能癒合，導致枝條腐朽。樹冠間有大量不定枝與劈裂枝條懸掛其中；葉片小而稀疏，整體樹型樹勢不佳，建議移除。</p>

其他備註	風險分數33分，3個關鍵因子				
填表日期	2024/03/15		填表人	王人韋(TW-0475A)

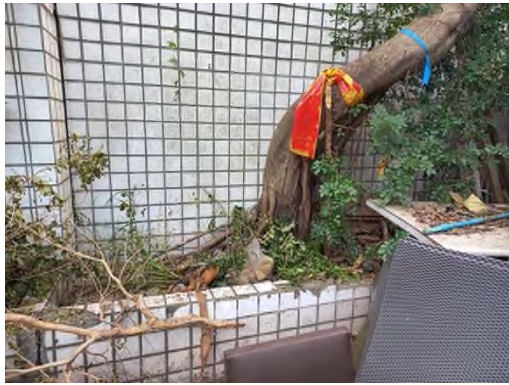
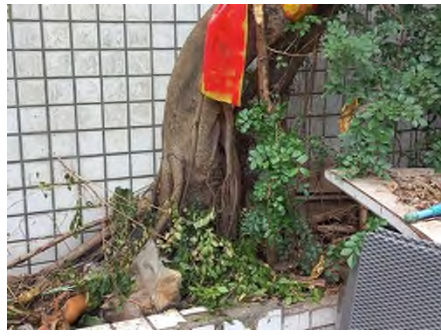
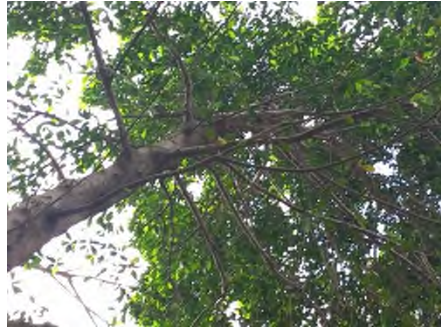
樹木編號	330		基地 位置

樹種	正榕				
學名	<i>Ficus microcarpa</i>				
原有樹牌編號	無				
樹木位置	濱江街142號				
樹高(m)	8.0	米高直徑(cm)	17.3	米高樹圍(cm)	54.3
樹冠幅(m)	3.5	樹齡		種植年分	
權屬	<input checked="" type="checkbox"/> 公有： <u>臺北市政府工務局衛生下水道工程處</u> <input type="checkbox"/> 私有：_____				
位置屬性	<input type="checkbox"/> 1.道路、人行道 <input checked="" type="checkbox"/> 2.公園、綠地 <input type="checkbox"/> 3.學校 <input type="checkbox"/> 4.郊山 <input type="checkbox"/> 5.私有住宅 <input type="checkbox"/> 6.公共場所 <input type="checkbox"/> 7.其他：___				
樹形	<input type="checkbox"/> 1.尖錐形 <input type="checkbox"/> 2.寬錐形 <input type="checkbox"/> 3.寬展開形 <input checked="" type="checkbox"/> 4.窄柱形 <input type="checkbox"/> 5.寬柱形 <input type="checkbox"/> 6.獨特型				
生長地點概述	<input type="checkbox"/> 1.水泥、柏油鋪面 <input type="checkbox"/> 2.草地、土壤鋪面 <input checked="" type="checkbox"/> 3.有建築物影響發育 <input type="checkbox"/> 4.垃圾雜物堆積 <input type="checkbox"/> 5.其他：___				
生長狀況描述	<p>本樹生長於基地牆外的花台，其生育地有廢棄雜物堆積，土壤硬實。樹木傾斜生長、骨架粗枝曾遭不當修剪，導致枝條腐朽。樹冠間有大量不定枝與劈裂枝條懸掛其中；葉片小而稀疏，整體樹型樹勢不佳，建議移除。</p>

其他備註	<p>風險分數43分，4個關鍵因子</p>				
填表日期	2024/03/15		填表人	王人韋(TW-0475A)

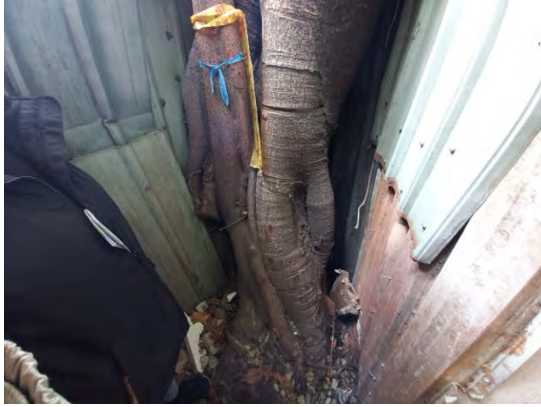
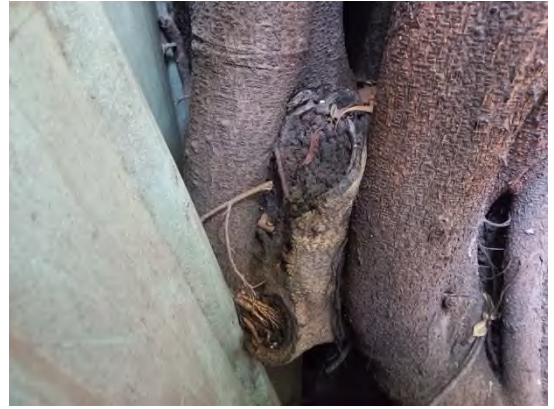
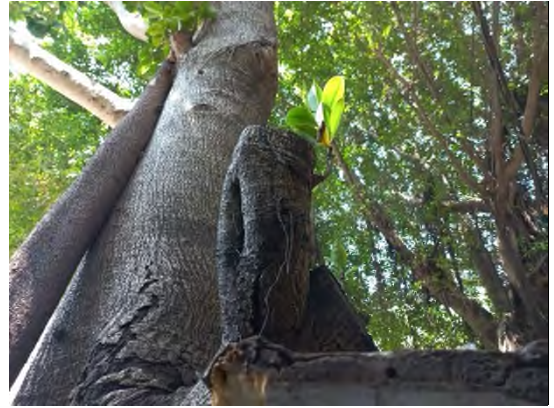
樹木編號	333		基地 位置	 	
樹種	印度橡膠樹				
學名	<i>Ficus elastica</i>				
原有樹牌編號	無				
樹木位置	濱江街142號				
樹高(m)	11.0	米高直徑(cm)	70.0	米高樹圍(cm)	220.0
樹冠幅(m)	7.0	樹齡		種植年分	
權屬	<input checked="" type="checkbox"/> 公有： <u>臺北市政府工務局衛生下水道工程處</u> <input type="checkbox"/> 私有： _____				
位置屬性	<input type="checkbox"/> 1.道路、人行道 <input checked="" type="checkbox"/> 2.公園、綠地 <input type="checkbox"/> 3.學校 <input type="checkbox"/> 4.郊山 <input type="checkbox"/> 5.私有住宅 <input type="checkbox"/> 6.公共場所 <input type="checkbox"/> 7.其他： ____				
樹形	<input type="checkbox"/> 1.尖錐形 <input type="checkbox"/> 2.寬錐形 <input type="checkbox"/> 3.寬展開形 <input checked="" type="checkbox"/> 4.窄柱形 <input type="checkbox"/> 5.寬柱形 <input type="checkbox"/> 6.獨特型				
生長地點概述	<input type="checkbox"/> 1.水泥、柏油鋪面 <input type="checkbox"/> 2.草地、土壤鋪面 <input checked="" type="checkbox"/> 3.有建築物影響發育 <input type="checkbox"/> 4.垃圾雜物堆積 <input type="checkbox"/> 5.其他： ____				
生長狀況描述	<p>本樹生長於鐵皮建築的窄小空間，其生育地土壤容量不足且有石塊堆積。樹木稍有傾斜，浮根狀況明顯；多處枝條曾遭不當修剪，傷口未能癒合而變色，樹冠多枯枝、枝條稀疏，整體樹型樹勢皆不佳，建議移除。</p>

其他備註	<p>風險分數48分，4個關鍵因子</p>				
填表日期	2024/03/15		填表人	王人韋(TW-0475A)

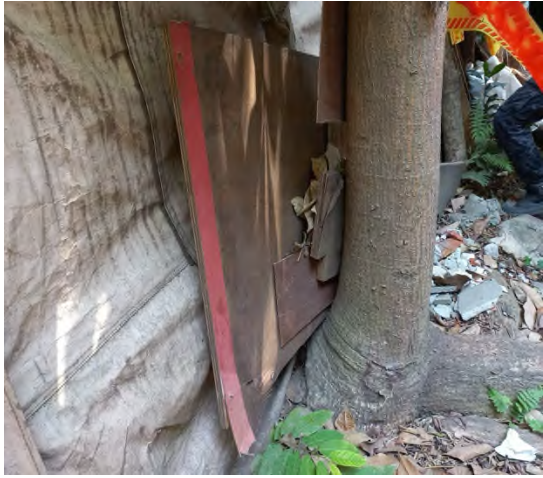
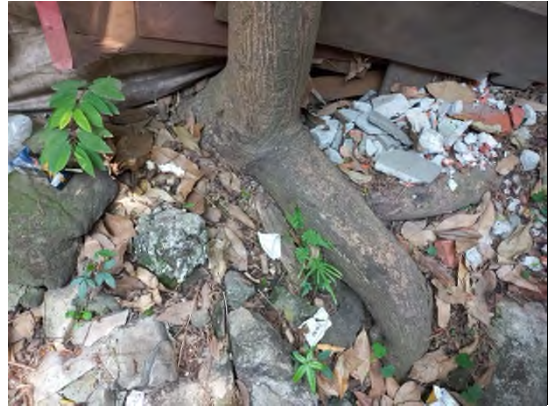
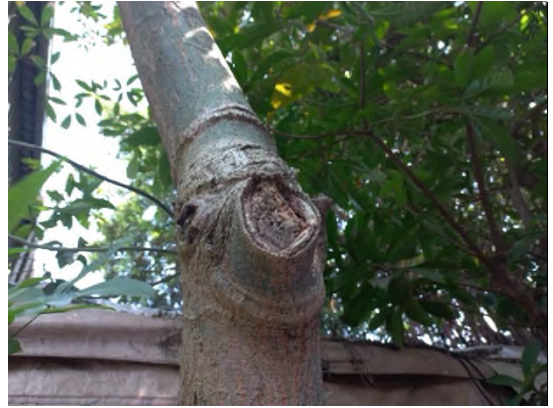
樹木編號	334		基地 位置

樹種	馬拉巴栗				
學名	<i>Pachira macrocarpa</i>				
原有樹牌編號	無				
樹木位置	濱江街142號				
樹高(m)	7.5	米高直徑(cm)	17.9	米高樹圍(cm)	56.2
樹冠幅(m)	3.5	樹齡		種植年分	
權屬	<input checked="" type="checkbox"/> 公有： <u>臺北市政府工務局衛生下水道工程處</u> <input type="checkbox"/> 私有：_____				
位置屬性	<input type="checkbox"/> 1.道路、人行道 <input checked="" type="checkbox"/> 2.公園、綠地 <input type="checkbox"/> 3.學校 <input type="checkbox"/> 4.郊山 <input type="checkbox"/> 5.私有住宅 <input type="checkbox"/> 6.公共場所 <input type="checkbox"/> 7.其他：___				
樹形	<input type="checkbox"/> 1.尖錐形 <input type="checkbox"/> 2.寬錐形 <input type="checkbox"/> 3.寬展開形 <input checked="" type="checkbox"/> 4.窄柱形 <input type="checkbox"/> 5.寬柱形 <input type="checkbox"/> 6.獨特型				
生長地點概述	<input type="checkbox"/> 1.水泥、柏油鋪面 <input type="checkbox"/> 2.草地、土壤鋪面 <input checked="" type="checkbox"/> 3.有建築物影響發育 <input type="checkbox"/> 4.垃圾雜物堆積 <input type="checkbox"/> 5.其他：___				
生長狀況描述	<p>本樹緊貼鐵皮建築生長，其生育地堆積大量雜物與石塊；植穴過於硬實導致浮根狀況明顯。樹木主幹與骨架粗枝上有多處傷口未能癒合，已有腐朽產生。樹冠多由不定枝與不良枝葉組成；葉量稀疏，整體樹型樹勢不佳，建議移除。</p>

其他備註	<p>風險分數47分，1個關鍵因子</p>				
填表日期	2024/03/15		填表人	王人韋(TW-0475A)

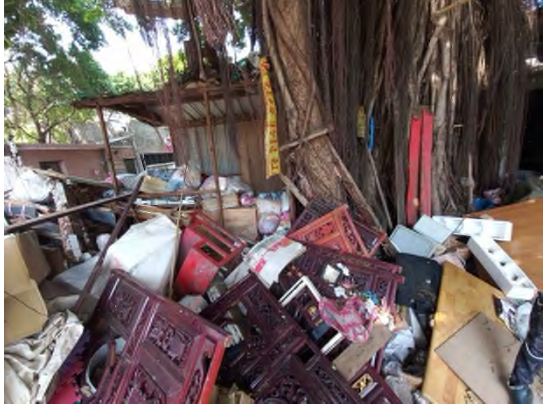
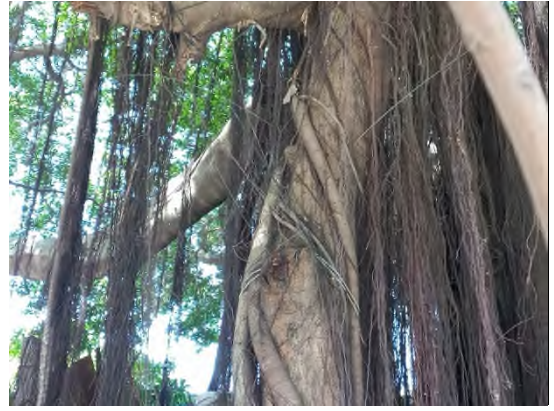
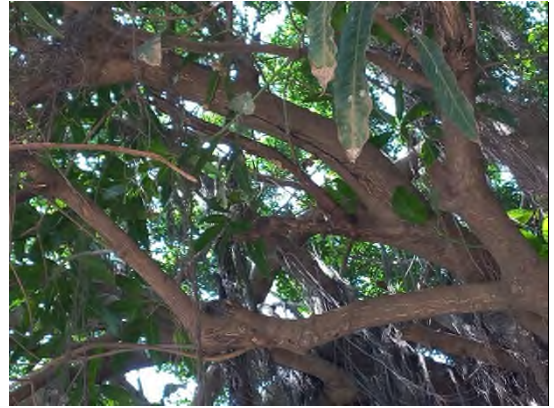
樹木編號	337		基地 位置	 	
樹種	芒果				
學名	<i>Mangifera indica</i>				
原有樹牌編號	無				
樹木位置	濱江街142號				
樹高(m)	8.0	米高直徑(cm)	34.2	米高樹圍(cm)	107.4
樹冠幅(m)	6.0	樹齡		種植年分	
權屬	<input checked="" type="checkbox"/> 公有： <u>臺北市政府工務局衛生下水道工程處</u> <input type="checkbox"/> 私有：_____				
位置屬性	<input type="checkbox"/> 1.道路、人行道 <input checked="" type="checkbox"/> 2.公園、綠地 <input type="checkbox"/> 3.學校 <input type="checkbox"/> 4.郊山 <input type="checkbox"/> 5.私有住宅 <input type="checkbox"/> 6.公共場所 <input type="checkbox"/> 7.其他：___				
樹形	<input type="checkbox"/> 1.尖錐形 <input type="checkbox"/> 2.寬錐形 <input type="checkbox"/> 3.寬展開形 <input checked="" type="checkbox"/> 4.窄柱形 <input type="checkbox"/> 5.寬柱形 <input type="checkbox"/> 6.獨特型				
生長地點概述	<input type="checkbox"/> 1.水泥、柏油鋪面 <input type="checkbox"/> 2.草地、土壤鋪面 <input type="checkbox"/> 3.有建築物影響發育 <input checked="" type="checkbox"/> 4.垃圾雜物堆積 <input type="checkbox"/> 5.其他：___				
生長狀況描述	<p>本樹生長於建築旁，生育地堆積大量廢棄雜物。此樹木主幹遭其他鄰近樹種寄攀附纏勒；骨架粗枝有處明顯縱向劈裂傷口，樹冠間有大量不定枝與枯腐枝條；葉片稀疏，整體樹型樹勢不佳，建議移除。</p>

其他備註	<p>風險分數42分，3個關鍵因子</p>				
填表日期	2024/03/15		填表人	王人韋(TW-0475A)

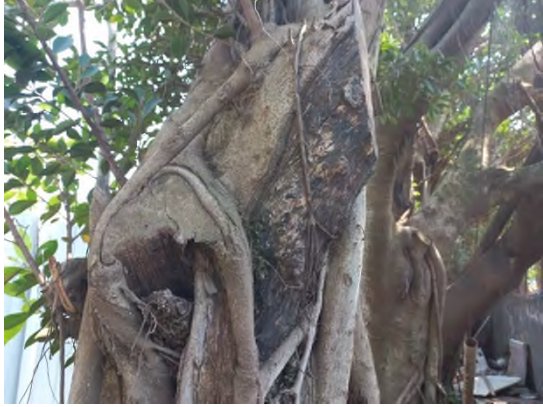
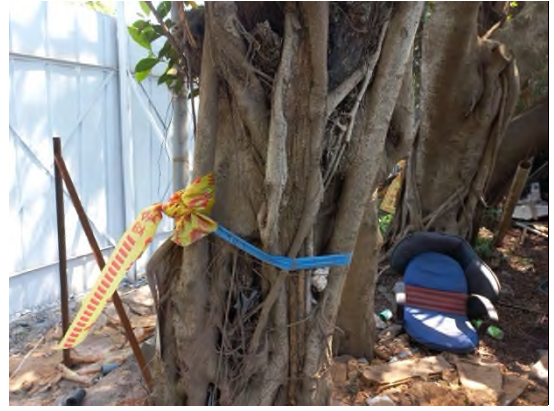
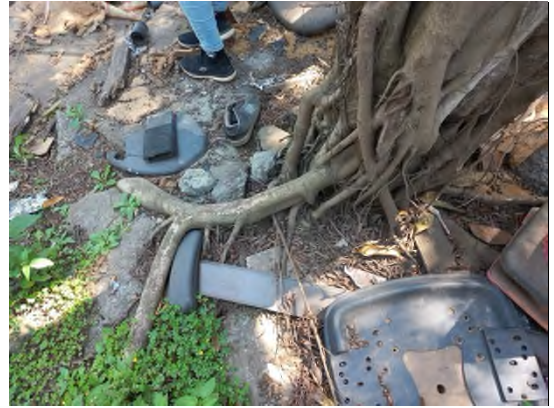
樹木編號	341		基地 位置

樹種	正榕				
學名	<i>Ficus microcarpa</i>				
原有樹牌編號	無				
樹木位置	濱江街142號				
樹高(m)	8.5	米高直徑(cm)	38.5	米高樹圍(cm)	121.0
樹冠幅(m)	4.0	樹齡		種植年分	
權屬	<input checked="" type="checkbox"/> 公有： <u>臺北市政府工務局衛生下水道工程處</u> <input type="checkbox"/> 私有：_____				
位置屬性	<input type="checkbox"/> 1.道路、人行道 <input checked="" type="checkbox"/> 2.公園、綠地 <input type="checkbox"/> 3.學校 <input type="checkbox"/> 4.郊山 <input type="checkbox"/> 5.私有住宅 <input type="checkbox"/> 6.公共場所 <input type="checkbox"/> 7.其他：___				
樹形	<input type="checkbox"/> 1.尖錐形 <input type="checkbox"/> 2.寬錐形 <input type="checkbox"/> 3.寬展開形 <input checked="" type="checkbox"/> 4.窄柱形 <input type="checkbox"/> 5.寬柱形 <input type="checkbox"/> 6.獨特型				
生長地點概述	<input type="checkbox"/> 1.水泥、柏油鋪面 <input type="checkbox"/> 2.草地、土壤鋪面 <input type="checkbox"/> 3.有建築物影響發育 <input checked="" type="checkbox"/> 4.垃圾雜物堆積 <input type="checkbox"/> 5.其他：___				
生長狀況描述	<p>本樹生長於樹林間，其生育地堆積大量廢棄雜物。樹木生長歪斜；其浮根情形明顯。骨架粗枝有多處不當修剪的傷口因無法癒合而腐朽變色；其樹冠多由不定枝與枯枝組成、樹冠稀疏、葉片較小，整體樹型與樹勢皆不佳，建議移除。</p>

其他備註	風險分數43分，0個關鍵因子				
填表日期	2024/03/15		填表人	王人韋(TW-0475A)

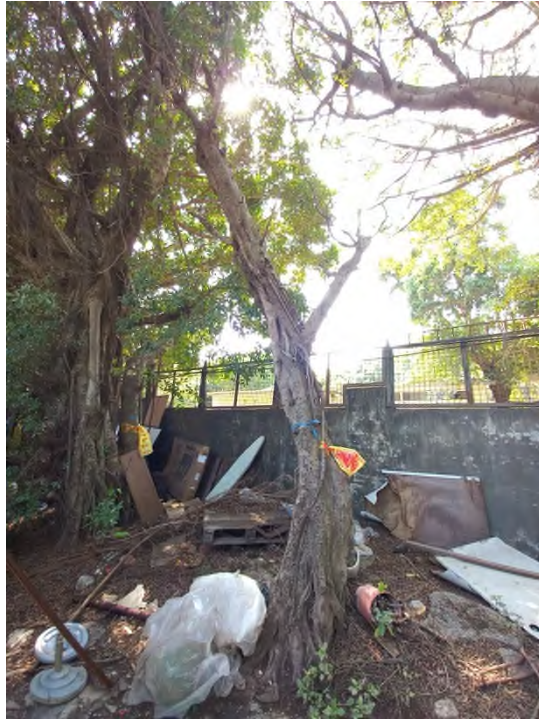
樹木編號	345		基地 位置	 	
樹種	正榕				
學名	<i>Ficus microcarpa</i>				
原有樹牌編號	無				
樹木位置	濱江街142號				
樹高(m)	5.0	米高直徑(cm)	35.0	米高樹圍(cm)	110.0
樹冠幅(m)	3.0	樹齡		種植年分	
權屬	<input checked="" type="checkbox"/> 公有： <u>臺北市政府工務局衛生下水道工程處</u> <input type="checkbox"/> 私有：_____				
位置屬性	<input type="checkbox"/> 1.道路、人行道 <input checked="" type="checkbox"/> 2.公園、綠地 <input type="checkbox"/> 3.學校 <input type="checkbox"/> 4.郊山 <input type="checkbox"/> 5.私有住宅 <input type="checkbox"/> 6.公共場所 <input type="checkbox"/> 7.其他：___				
樹形	<input type="checkbox"/> 1.尖錐形 <input type="checkbox"/> 2.寬錐形 <input type="checkbox"/> 3.寬展開形 <input checked="" type="checkbox"/> 4.窄柱形 <input type="checkbox"/> 5.寬柱形 <input type="checkbox"/> 6.獨特型				
生長地點概述	<input type="checkbox"/> 1.水泥、柏油鋪面 <input type="checkbox"/> 2.草地、土壤鋪面 <input type="checkbox"/> 3.有建築物影響發育 <input checked="" type="checkbox"/> 4.垃圾雜物堆積 <input type="checkbox"/> 5.其他：___				
生長狀況描述	樹木已死亡。

其他備註	全樹80%以上枯萎，屬重大風險。				
填表日期	2024/03/15		填表人	王人章(TW-0475A)

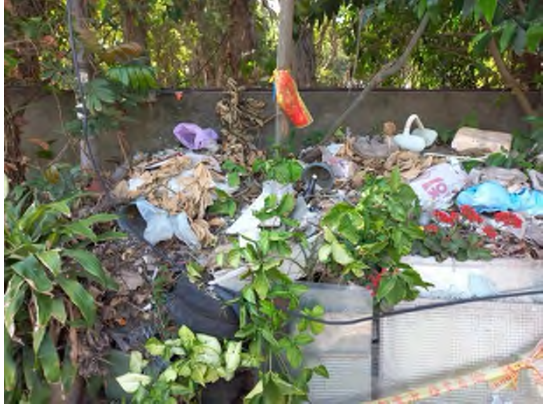
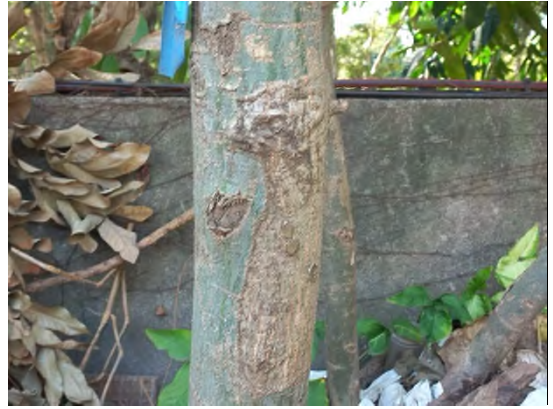
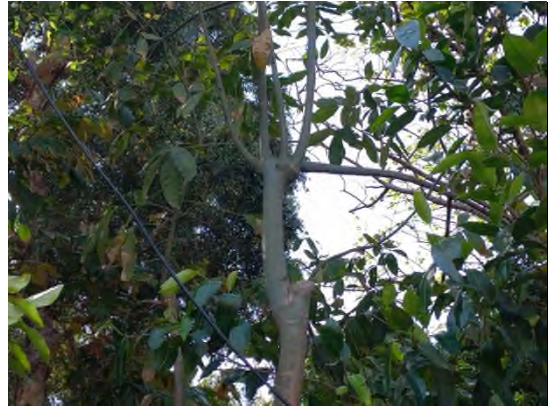
樹木編號	353		基地 位置	 	
樹種	馬拉巴栗				
學名	<i>Pachira macrocarpa</i>				
原有樹牌編號	無				
樹木位置	濱江街142號				
樹高(m)	4.5	米高直徑(cm)	7.6	米高樹圍(cm)	23.9
樹冠幅(m)	2.0	樹齡		種植年分	
權屬	<input checked="" type="checkbox"/> 公有： <u>臺北市政府工務局衛生下水道工程處</u> <input type="checkbox"/> 私有：_____				
位置屬性	<input type="checkbox"/> 1.道路、人行道 <input checked="" type="checkbox"/> 2.公園、綠地 <input type="checkbox"/> 3.學校 <input type="checkbox"/> 4.郊山 <input type="checkbox"/> 5.私有住宅 <input type="checkbox"/> 6.公共場所 <input type="checkbox"/> 7.其他：___				
樹形	<input type="checkbox"/> 1.尖錐形 <input type="checkbox"/> 2.寬錐形 <input type="checkbox"/> 3.寬展開形 <input checked="" type="checkbox"/> 4.窄柱形 <input type="checkbox"/> 5.寬柱形 <input type="checkbox"/> 6.獨特型				
生長地點概述	<input type="checkbox"/> 1.水泥、柏油鋪面 <input type="checkbox"/> 2.草地、土壤鋪面 <input type="checkbox"/> 3.有建築物影響發育 <input checked="" type="checkbox"/> 4.垃圾雜物堆積 <input type="checkbox"/> 5.其他：___				
生長狀況描述	<p>本樹生長於樹林間，鄰近圍牆，其生育地堆積大量雜物垃圾。樹木傾主幹至骨架粗枝有明顯且嚴重的樹皮缺損。樹木曾遭不當修剪導致大量不定枝生成。樹冠間有枯腐枝條懸掛；葉片稀疏，整體樹型樹勢不佳，建議移除。</p>

其他備註	<p>風險分數42分，0個關鍵因子</p>				
填表日期	2024/03/15		填表人	王人韋(TW-0475A)

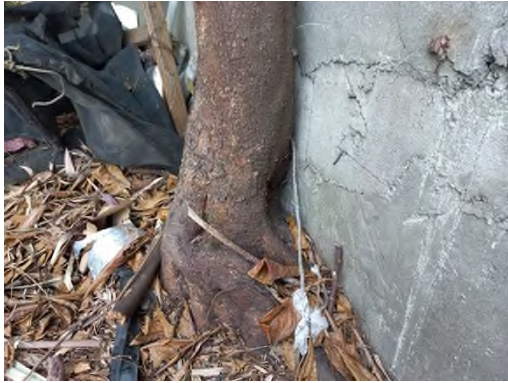
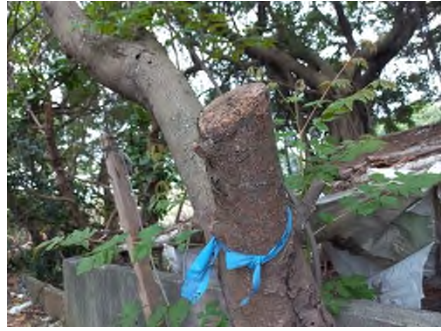
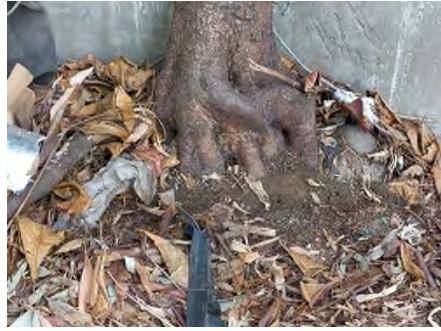
樹木編號	365		基地 位置

生長狀況描述	本樹緊貼圍牆生長，其生育地堆積大量雜物垃圾。樹木浮根情形明顯、部份根部缺損。骨架粗枝曾遭不當修剪，傷口未能癒合導致腐朽；其樹冠多由不定枝與枯枝組成、葉片較小且葉量寡，整體樹型與樹勢差，建議移除。				
其他備註	風險分數47分，4個關鍵因子				
填表日期	2024/03/15		填表人	王人韋(TW-0475A)

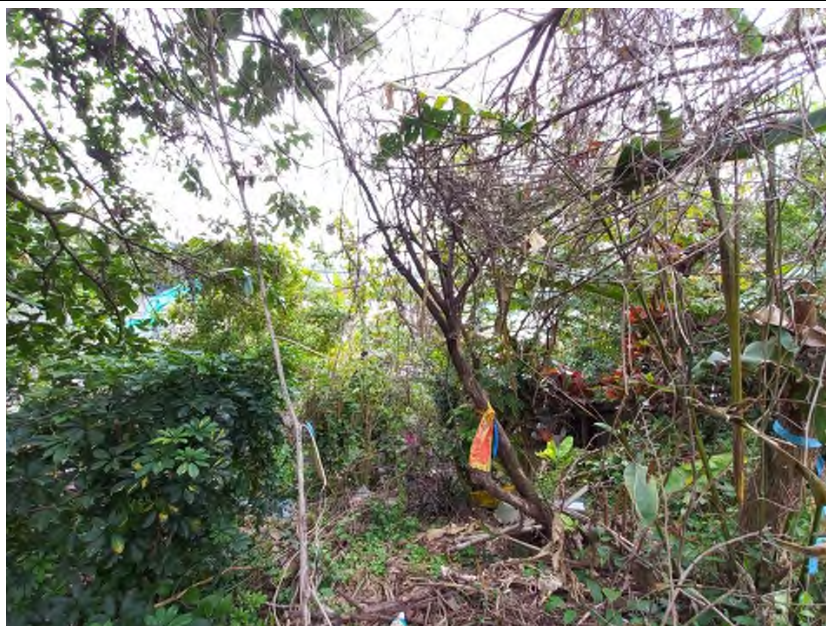
樹木編號	367		基地 位置	 	
樹種	柚子				
學名	<i>Citrus grandis</i>				
原有樹牌編號	無				
樹木位置	濱江街142號				
樹高(m)	4.0	米高直徑(cm)	10.3	米高樹圍(cm)	32.4
樹冠幅(m)	2.0	樹齡		種植年分	
權屬	<input checked="" type="checkbox"/> 公有： <u>臺北市政府工務局衛生下水道工程處</u> <input type="checkbox"/> 私有：_____				
位置屬性	<input type="checkbox"/> 1.道路、人行道 <input checked="" type="checkbox"/> 2.公園、綠地 <input type="checkbox"/> 3.學校 <input type="checkbox"/> 4.郊山 <input type="checkbox"/> 5.私有住宅 <input type="checkbox"/> 6.公共場所 <input type="checkbox"/> 7.其他：___				
樹形	<input type="checkbox"/> 1.尖錐形 <input type="checkbox"/> 2.寬錐形 <input type="checkbox"/> 3.寬展開形 <input checked="" type="checkbox"/> 4.窄柱形 <input type="checkbox"/> 5.寬柱形 <input type="checkbox"/> 6.獨特型				
生長地點概述	<input type="checkbox"/> 1.水泥、柏油鋪面 <input checked="" type="checkbox"/> 2.草地、土壤鋪面 <input type="checkbox"/> 3.有建築物影響發育 <input type="checkbox"/> 4.垃圾雜物堆積 <input type="checkbox"/> 5.其他：___				
生長狀況描述	樹木已死亡。

其他備註	全樹80%以上枯萎，屬重大風險				
填表日期	2024/03/15		填表人	王人章(TW-0475A)

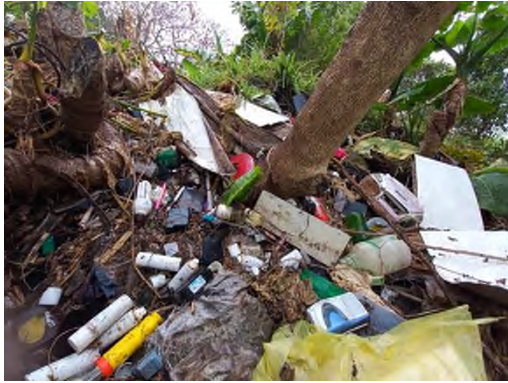
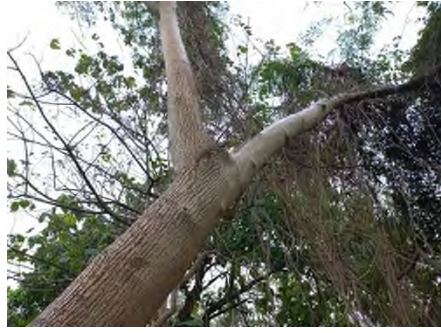
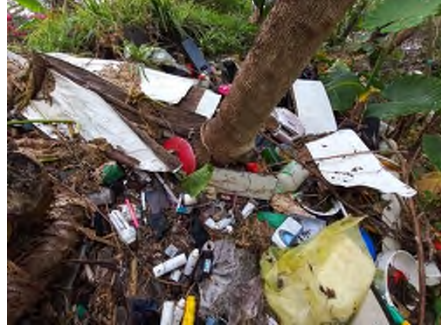
樹木編號	380		基地 位置	 	
樹種	銀合歡				
學名	<i>Leucaena leucocephala</i>				
原有樹牌編號	無				
樹木位置	濱江街142號				
樹高(m)	7.5	米高直徑(cm)	14.6	米高樹圍(cm)	45.9
樹冠幅(m)	5.0	樹齡		種植年分	
權屬	<input checked="" type="checkbox"/> 公有： <u>臺北市政府工務局衛生下水道工程處</u> <input type="checkbox"/> 私有：_____				
位置屬性	<input type="checkbox"/> 1.道路、人行道 <input checked="" type="checkbox"/> 2.公園、綠地 <input type="checkbox"/> 3.學校 <input type="checkbox"/> 4.郊山 <input type="checkbox"/> 5.私有住宅 <input type="checkbox"/> 6.公共場所 <input type="checkbox"/> 7.其他：___				
樹形	<input type="checkbox"/> 1.尖錐形 <input type="checkbox"/> 2.寬錐形 <input type="checkbox"/> 3.寬展開形 <input checked="" type="checkbox"/> 4.窄柱形 <input type="checkbox"/> 5.寬柱形 <input type="checkbox"/> 6.獨特型				
生長地點概述	<input type="checkbox"/> 1.水泥、柏油鋪面 <input type="checkbox"/> 2.草地、土壤鋪面 <input type="checkbox"/> 3.有建築物影響發育 <input checked="" type="checkbox"/> 4.垃圾雜物堆積 <input type="checkbox"/> 5.其他：___				
生長狀況描述	本樹生長於斜坡上，樹體嚴重傾斜，樹形呈雙主幹且為等勢幹；其一主幹已枯萎；生育地多有垃圾堆積，根領不可視。

其他備註	風險分數25分，1個關鍵因子				
填表日期	2024/03/15		填表人	王人韋(TW-0475A)

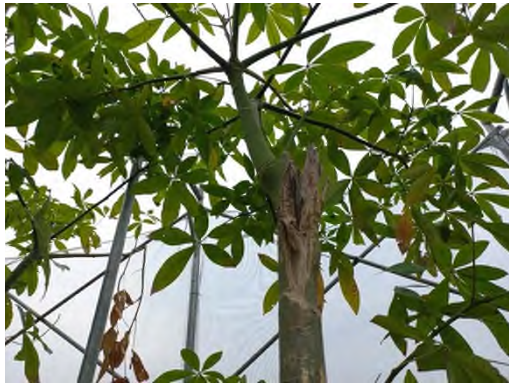
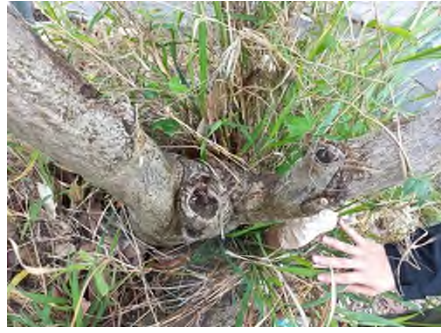
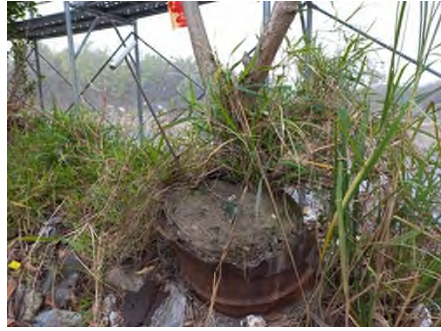
樹木編號	395		基地 位置

樹種	馬拉巴栗				
學名	<i>Pachira macrocarpa</i>				
原有樹牌編號	無				
樹木位置	濱江街142號				
樹高(m)	3.5	米高直徑(cm)	8.2	米高樹圍(cm)	25.8
樹冠幅(m)	2.5	樹齡		種植年分	
權屬	<input checked="" type="checkbox"/> 公有： <u>臺北市政府工務局衛生下水道工程處</u> <input type="checkbox"/> 私有：_____				
位置屬性	<input type="checkbox"/> 1.道路、人行道 <input checked="" type="checkbox"/> 2.公園、綠地 <input type="checkbox"/> 3.學校 <input type="checkbox"/> 4.郊山 <input type="checkbox"/> 5.私有住宅 <input type="checkbox"/> 6.公共場所 <input type="checkbox"/> 7.其他：___				
樹形	<input type="checkbox"/> 1.尖錐形 <input type="checkbox"/> 2.寬錐形 <input type="checkbox"/> 3.寬展開形 <input checked="" type="checkbox"/> 4.窄柱形 <input type="checkbox"/> 5.寬柱形 <input type="checkbox"/> 6.獨特型				
生長地點概述	<input type="checkbox"/> 1.水泥、柏油鋪面 <input checked="" type="checkbox"/> 2.草地、土壤鋪面 <input type="checkbox"/> 3.有建築物影響發育 <input type="checkbox"/> 4.垃圾雜物堆積 <input type="checkbox"/> 5.其他：___				
生長狀況描述	<p>本樹生長於鐵桶內，其生育地窄小且土質硬實。樹木有等勢幹的狀況且枝條稍有傾斜；側枝曾遭不當修剪，傷口撕裂未能癒合，樹冠多不定枝、枝條稀疏、葉片較小且葉量寡，整體樹勢趨弱，建議移除。</p>

其他備註	<p>風險分數43分，2個關鍵因子</p>				
填表日期	2024/03/15		填表人	王人韋(TW-0475A)

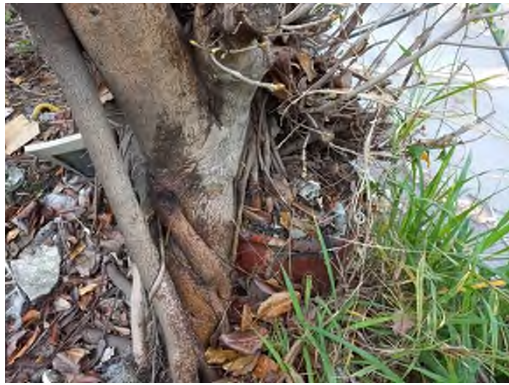
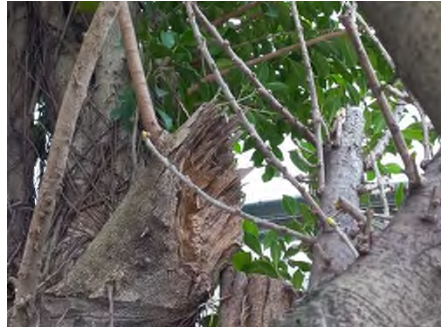
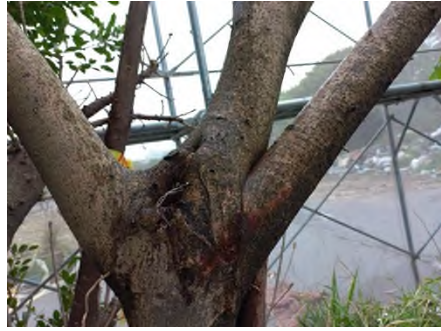
樹木編號	396		基地 位置

樹種	雀榕				
學名	<i>Ficus superba</i>				
原有樹牌編號	無				
樹木位置	濱江街142號				
樹高(m)	5.5	米高直徑(cm)	32.8	米高樹圍(cm)	103.0
樹冠幅(m)	5.0	樹齡		種植年分	
權屬	<input checked="" type="checkbox"/> 公有： <u>臺北市政府工務局衛生下水道工程處</u> <input type="checkbox"/> 私有：_____				
位置屬性	<input type="checkbox"/> 1.道路、人行道 <input checked="" type="checkbox"/> 2.公園、綠地 <input type="checkbox"/> 3.學校 <input type="checkbox"/> 4.郊山 <input type="checkbox"/> 5.私有住宅 <input type="checkbox"/> 6.公共場所 <input type="checkbox"/> 7.其他：___				
樹形	<input type="checkbox"/> 1.尖錐形 <input type="checkbox"/> 2.寬錐形 <input checked="" type="checkbox"/> 3.寬展開形 <input type="checkbox"/> 4.窄柱形 <input type="checkbox"/> 5.寬柱形 <input type="checkbox"/> 6.獨特型				
生長地點概述	<input type="checkbox"/> 1.水泥、柏油鋪面 <input type="checkbox"/> 2.草地、土壤鋪面 <input type="checkbox"/> 3.有建築物影響發育 <input checked="" type="checkbox"/> 4.垃圾雜物堆積 <input type="checkbox"/> 5.其他：___				
生長狀況描述	<p>本樹生育地堆積大量雜物垃圾。樹木有等勢枝條的狀況；根部表皮缺損，大量萌蘖枝條生成。主幹亦觀察到有多處不當修剪枝條造成的撕裂傷口；其樹冠多由不定枝與枯枝組成、樹冠稀疏、葉片較小，整體安全結構與樹勢差，建議移除。</p>

其他備註	<p>風險分數48分，2個關鍵因子</p>				
填表日期	2024/03/15	填表人	王人韋(TW-0475A)

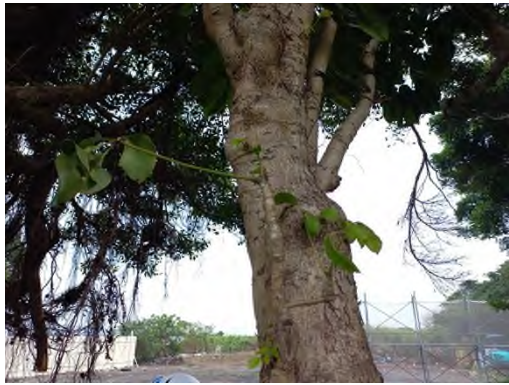
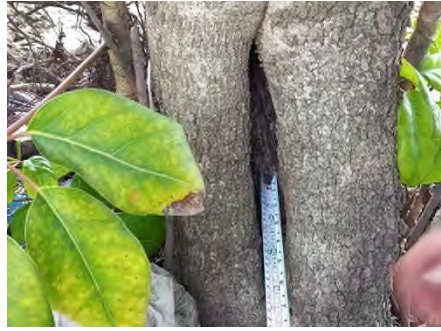
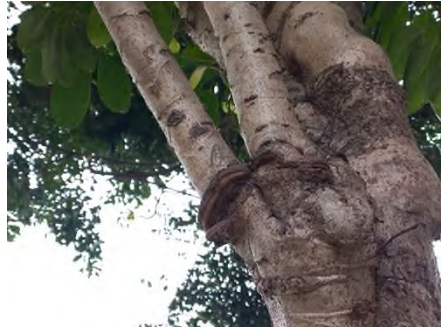
樹木編號	403		基地 位置

生長狀況描述	<p>本樹生育地堆積大量廢棄雜物。樹木主幹曾遭截剪，失去頂芽優勢致使等勢枝生成，截頂處傷口腐朽。主幹近根領處亦有空洞，直徑深度達12公分。樹冠枝葉稀疏，樹木已無自然優美樹型，整體樹木安全結構不佳，建議移除。</p>				
其他備註	<p>風險分數54分，2個關鍵因子</p>				
填表日期	2024/03/15		填表人	王人韋(TW-0475A)

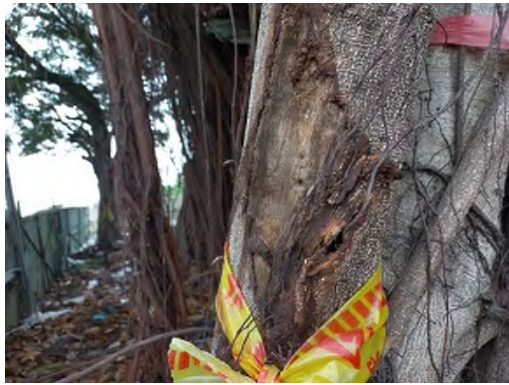
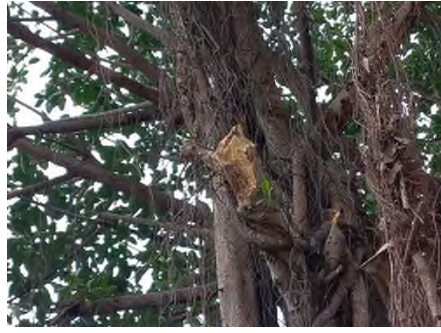
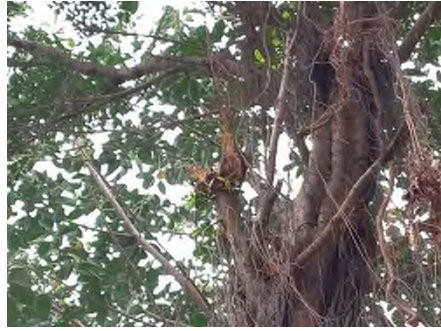
樹木編號	407		基地 位置	 	
樹種	正榕				
學名	<i>Ficus microcarpa</i>				
原有樹牌編號	無				
樹木位置	濱江街142號				
樹高(m)	6.0	米高直徑(cm)	27.0	米高樹圍(cm)	84.8
樹冠幅(m)	5.0	樹齡		種植年分	
權屬	<input checked="" type="checkbox"/> 公有： <u>臺北市政府工務局衛生下水道工程處</u> <input type="checkbox"/> 私有：_____				
位置屬性	<input type="checkbox"/> 1.道路、人行道 <input checked="" type="checkbox"/> 2.公園、綠地 <input type="checkbox"/> 3.學校 <input type="checkbox"/> 4.郊山 <input type="checkbox"/> 5.私有住宅 <input type="checkbox"/> 6.公共場所 <input type="checkbox"/> 7.其他：___				
樹形	<input type="checkbox"/> 1.尖錐形 <input type="checkbox"/> 2.寬錐形 <input checked="" type="checkbox"/> 3.寬展開形 <input type="checkbox"/> 4.窄柱形 <input type="checkbox"/> 5.寬柱形 <input type="checkbox"/> 6.獨特型				
生長地點概述	<input type="checkbox"/> 1.水泥、柏油鋪面 <input type="checkbox"/> 2.草地、土壤鋪面 <input type="checkbox"/> 3.有建築物影響發育 <input checked="" type="checkbox"/> 4.垃圾雜物堆積 <input type="checkbox"/> 5.其他：___				
生長狀況描述	本樹生長於空曠地，經房舍拆除及整地後根系受損，枝條亦有斷折，傷口未能癒合、木材腐朽；葉片小而稀疏，整體樹型樹勢不佳，建議移除。

其他備註	風險分數36分，2個關鍵因子				
填表日期	2024/03/15		填表人	王人韋(TW-0475A)

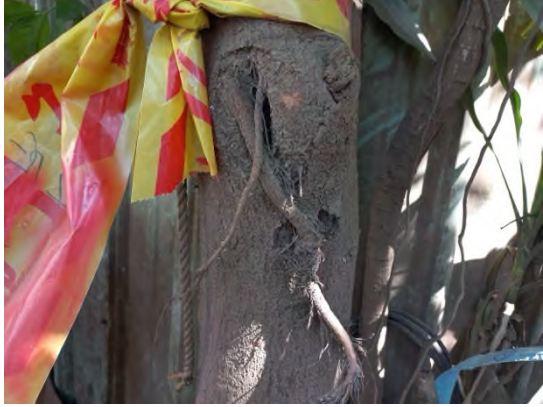
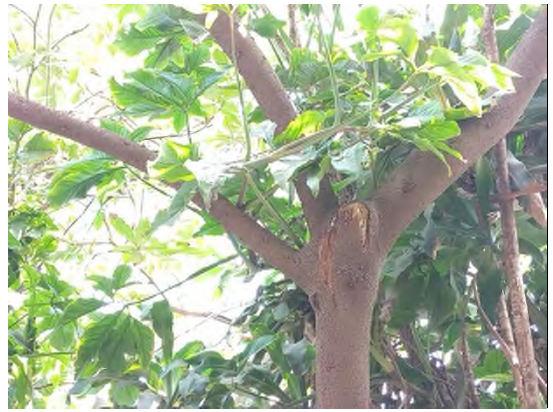
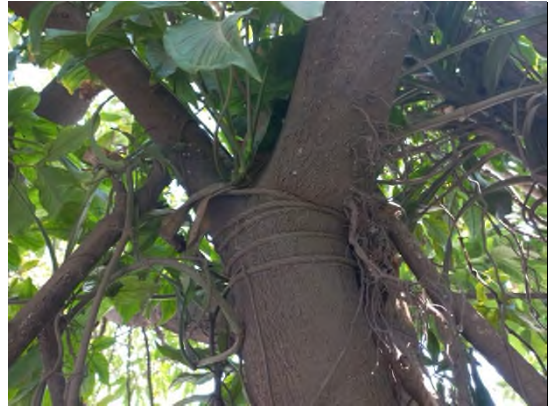
樹木編號	415		基地 位置

樹種	雀榕				
學名	<i>Ficus superba</i>				
原有樹牌編號	無				
樹木位置	濱江街142號				
樹高(m)	5.0	米高直徑(cm)	15.2	米高樹圍(cm)	47.8
樹冠幅(m)	3.0	樹齡		種植年分	
權屬	<input checked="" type="checkbox"/> 公有： <u>臺北市政府工務局衛生下水道工程處</u> <input type="checkbox"/> 私有：_____				
位置屬性	<input type="checkbox"/> 1.道路、人行道 <input checked="" type="checkbox"/> 2.公園、綠地 <input type="checkbox"/> 3.學校 <input type="checkbox"/> 4.郊山 <input type="checkbox"/> 5.私有住宅 <input type="checkbox"/> 6.公共場所 <input type="checkbox"/> 7.其他：___				
樹形	<input type="checkbox"/> 1.尖錐形 <input type="checkbox"/> 2.寬錐形 <input type="checkbox"/> 3.寬展開形 <input checked="" type="checkbox"/> 4.窄柱形 <input type="checkbox"/> 5.寬柱形 <input type="checkbox"/> 6.獨特型				
生長地點概述	<input type="checkbox"/> 1.水泥、柏油鋪面 <input type="checkbox"/> 2.草地、土壤鋪面 <input checked="" type="checkbox"/> 3.有建築物影響發育 <input type="checkbox"/> 4.垃圾雜物堆積 <input type="checkbox"/> 5.其他：___				
生長狀況描述	<p>本樹生長緊貼鐵皮圍牆，其生育地堆積大量廢棄雜物。樹木遭寄生植物攀附纏勒。主幹上分岔處有處傷口未能癒合；樹冠間有大量不定枝與枯腐枝條；葉片稀疏，整體樹勢不佳，建議移除。</p>

其他備註	<p>風險分數47分，1個關鍵因子</p>				
填表日期	2024/03/15		填表人	王人韋(TW-0475A)

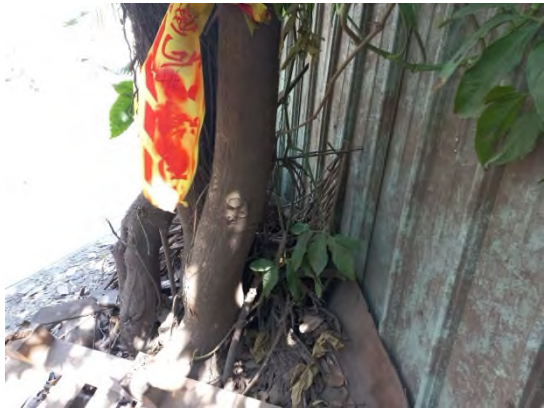
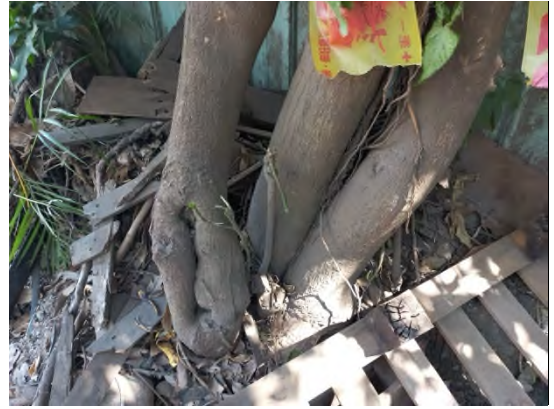
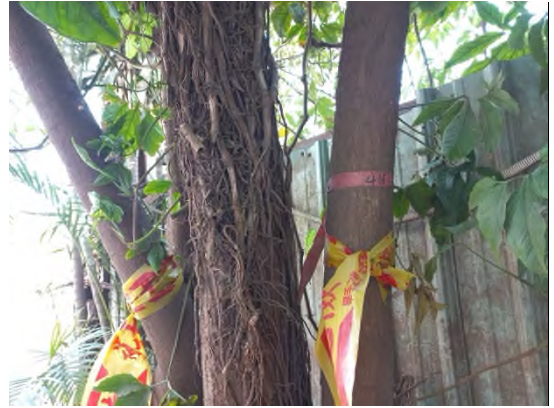
樹木編號	416		基地 位置

樹種	雀榕				
學名	<i>Ficus superba</i>				
原有樹牌編號	無				
樹木位置	濱江街142號				
樹高(m)	5.0	米高直徑(cm)	13.7	米高樹圍(cm)	43.0
樹冠幅(m)	3.5	樹齡		種植年分	
權屬	<input checked="" type="checkbox"/> 公有： <u>臺北市政府工務局衛生下水道工程處</u> <input type="checkbox"/> 私有：_____				
位置屬性	<input type="checkbox"/> 1.道路、人行道 <input checked="" type="checkbox"/> 2.公園、綠地 <input type="checkbox"/> 3.學校 <input type="checkbox"/> 4.郊山 <input type="checkbox"/> 5.私有住宅 <input type="checkbox"/> 6.公共場所 <input type="checkbox"/> 7.其他：___				
樹形	<input type="checkbox"/> 1.尖錐形 <input type="checkbox"/> 2.寬錐形 <input type="checkbox"/> 3.寬展開形 <input checked="" type="checkbox"/> 4.窄柱形 <input type="checkbox"/> 5.寬柱形 <input type="checkbox"/> 6.獨特型				
生長地點概述	<input type="checkbox"/> 1.水泥、柏油鋪面 <input type="checkbox"/> 2.草地、土壤鋪面 <input checked="" type="checkbox"/> 3.有建築物影響發育 <input type="checkbox"/> 4.垃圾雜物堆積 <input type="checkbox"/> 5.其他：___				
生長狀況描述	<p>本樹生長緊貼鐵皮圍牆與其他樹種，其生育地窄小且週邊堆積大量雜物。樹木與其他樹種競爭生長空間已傾斜生長，樹冠遭寄生植物攀附且多枯腐枝條；葉片較小且葉量寡，整體樹型不佳，建議移除。</p>

其他備註	<p>風險分數31分，1個關鍵因子</p>				
填表日期	2024/03/15		填表人	王人韋(TW-0475A)

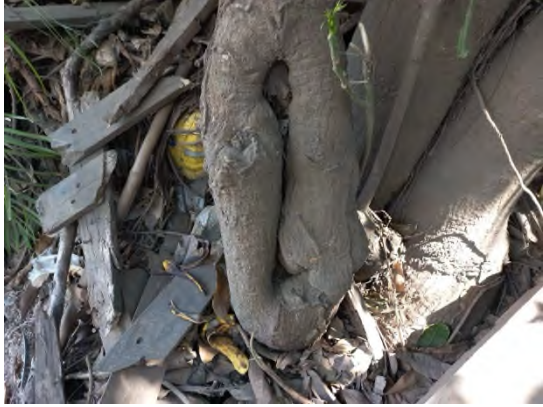
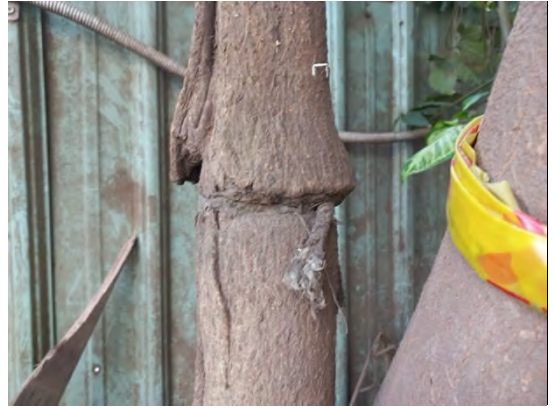
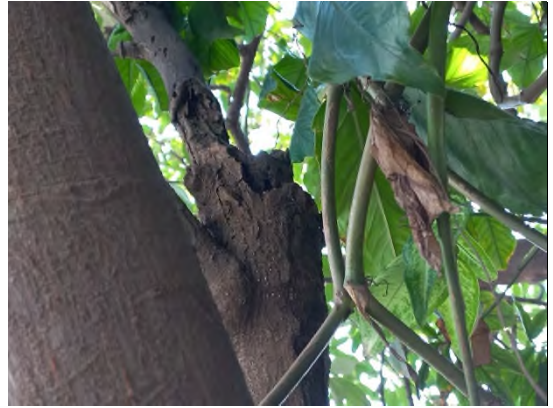
樹木編號	417		基地 位置	 	
樹種	馬拉巴栗				
學名	<i>Pachira macrocarpa</i>				
原有樹牌編號	無				
樹木位置	濱江街142號				
樹高(m)	6.5	米高直徑(cm)	13.0	米高樹圍(cm)	40.8
樹冠幅(m)	2.5	樹齡		種植年分	
權屬	<input checked="" type="checkbox"/> 公有： <u>臺北市政府工務局衛生下水道工程處</u> <input type="checkbox"/> 私有：_____				
位置屬性	<input type="checkbox"/> 1.道路、人行道 <input checked="" type="checkbox"/> 2.公園、綠地 <input type="checkbox"/> 3.學校 <input type="checkbox"/> 4.郊山 <input type="checkbox"/> 5.私有住宅 <input type="checkbox"/> 6.公共場所 <input type="checkbox"/> 7.其他：___				
樹形	<input type="checkbox"/> 1.尖錐形 <input type="checkbox"/> 2.寬錐形 <input type="checkbox"/> 3.寬展開形 <input checked="" type="checkbox"/> 4.窄柱形 <input type="checkbox"/> 5.寬柱形 <input type="checkbox"/> 6.獨特型				
生長地點概述	<input type="checkbox"/> 1.水泥、柏油鋪面 <input type="checkbox"/> 2.草地、土壤鋪面 <input checked="" type="checkbox"/> 3.有建築物影響發育 <input type="checkbox"/> 4.垃圾雜物堆積 <input type="checkbox"/> 5.其他：___				
生長狀況描述	<p>本樹緊鄰鐵皮圍牆旁，其生育地堆積大量廢棄雜物。樹木根領處有個長約20公分的傷口未能完全癒合；其骨架粗枝亦遭繩索緊勒，樹皮已將其包覆。樹冠間多處大枝條枯，樹冠多由多不定枝組成；葉片明顯較小，整體樹勢不佳，樹木結構不安全，故建議移除。</p>

其他備註	<p>風險分數55分，1個關鍵因子</p>				
填表日期	2024/03/15		填表人	王人韋(TW-0475A)

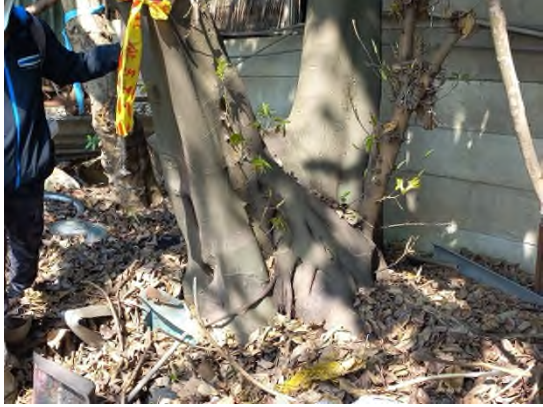
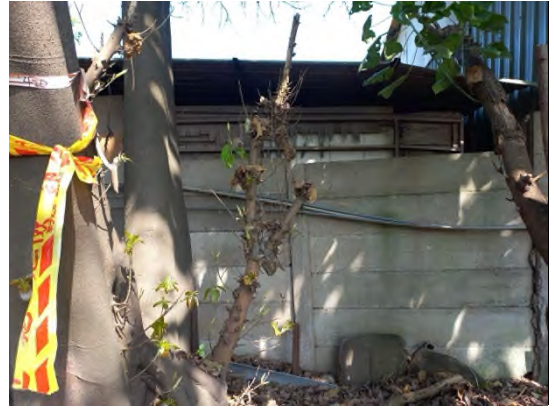
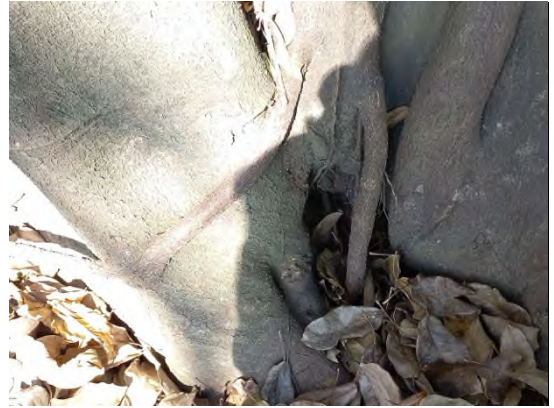
樹木編號	420		基地位置	 		
樹種	大葉雀榕					
學名	<i>Ficus superba</i>					
原有樹牌編號	無					
樹木位置	濱江街142號					
樹高(m)	10.0	米高直徑(cm)	60.7	米高樹圍(cm)	190.7	
樹冠幅(m)	10.5	樹齡		種植年分		
權屬	<input checked="" type="checkbox"/> 公有： <u>臺北市政府工務局衛生下水道工程處</u> <input type="checkbox"/> 私有： _____					
位置屬性	<input type="checkbox"/> 1.道路、人行道 <input checked="" type="checkbox"/> 2.公園、綠地 <input type="checkbox"/> 3.學校 <input type="checkbox"/> 4.郊山 <input type="checkbox"/> 5.私有住宅 <input type="checkbox"/> 6.公共場所 <input type="checkbox"/> 7.其他： __					
樹形	<input type="checkbox"/> 1.尖錐形 <input type="checkbox"/> 2.寬錐形 <input type="checkbox"/> 3.寬展開形 <input checked="" type="checkbox"/> 4.窄柱形 <input type="checkbox"/> 5.寬柱形 <input type="checkbox"/> 6.獨特型					
生長地點概述	<input type="checkbox"/> 1.水泥、柏油鋪面 <input type="checkbox"/> 2.草地、土壤鋪面 <input type="checkbox"/> 3.有建築物影響發育 <input checked="" type="checkbox"/> 4.垃圾雜物堆積 <input type="checkbox"/> 5.其他： __

生長狀況描述	<p>本樹生長於樹林間，緊鄰建築物，其生育地有大量雜物堆積。樹木等勢幹狀況明顯、主幹皆往不同方向歪斜生長。樹木根領不可視，根部有處空洞和大量萌蘖枝條。考慮到其鄰近建築且結構安全性低，故建議移除。</p>					
其他備註	<p>風險分數36分，0個關鍵因子</p>					
填表日期	2024/03/15		填表人	王人韋(TW-0475A)
