濱江水資源再生中心

建物拆除、樹木移植(除)及圍籬圍設工程

# 樹木移除計畫書

## (修正二版)

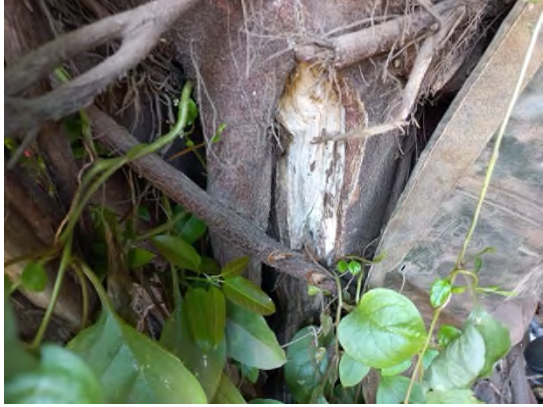
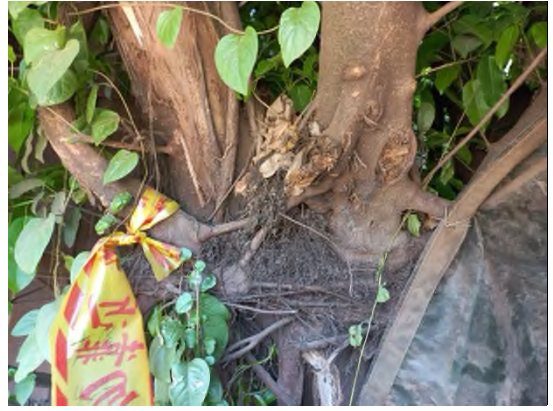
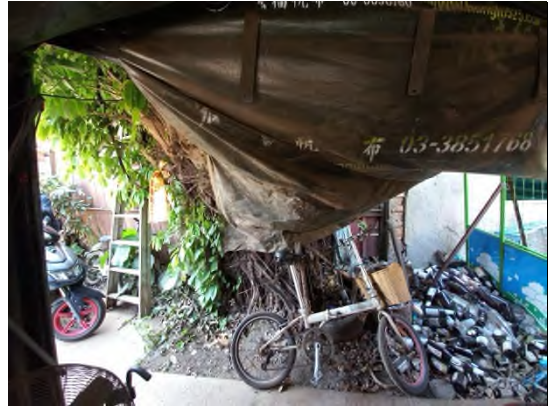
樹木編號	424		基地 位置

樹種	大葉雀榕				
學名	<i>Ficus superba</i>				
原有樹牌編號	無				
樹木位置	濱江街142號				
樹高(m)	9.0	米高直徑(cm)	75.8	米高樹圍(cm)	238.1
樹冠幅(m)	8.0	樹齡		種植年分	
權屬	<input checked="" type="checkbox"/> 公有： <u>臺北市政府工務局衛生下水道工程處</u> <input type="checkbox"/> 私有：_____				
位置屬性	<input type="checkbox"/> 1.道路、人行道 <input checked="" type="checkbox"/> 2.公園、綠地 <input type="checkbox"/> 3.學校 <input type="checkbox"/> 4.郊山 <input type="checkbox"/> 5.私有住宅 <input type="checkbox"/> 6.公共場所 <input type="checkbox"/> 7.其他：___				
樹形	<input type="checkbox"/> 1.尖錐形 <input type="checkbox"/> 2.寬錐形 <input type="checkbox"/> 3.寬展開形 <input checked="" type="checkbox"/> 4.窄柱形 <input type="checkbox"/> 5.寬柱形 <input type="checkbox"/> 6.獨特型				
生長地點概述	<input type="checkbox"/> 1.水泥、柏油鋪面 <input type="checkbox"/> 2.草地、土壤鋪面 <input checked="" type="checkbox"/> 3.有建築物影響發育 <input type="checkbox"/> 4.垃圾雜物堆積 <input type="checkbox"/> 5.其他：___				
生長狀況描述	<p>本樹生長緊貼鐵皮圍牆且緊鄰人員休息工寮，其生育地堆積大量廢棄雜物。樹木有一較大側枝有撕裂的跡象，傷口未能癒合。主幹上有多處枝條斷裂；樹冠間亦觀察到大量不定枝與枯腐枝條且有寄生植物攀附；枝條葉片稀疏，整體樹勢不佳，建議移除。</p>

其他備註	風險分數35分，2個關鍵因子				
填表日期	2024/03/15		填表人	王人韋(TW-0475A)

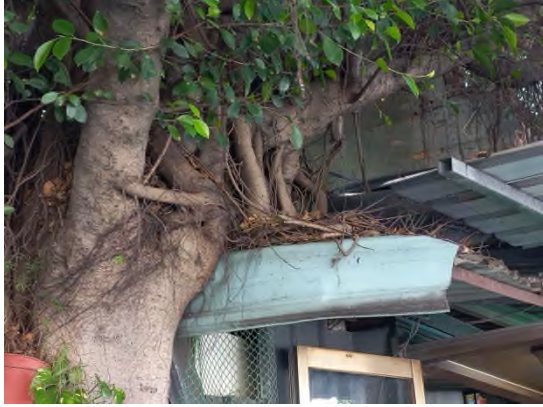
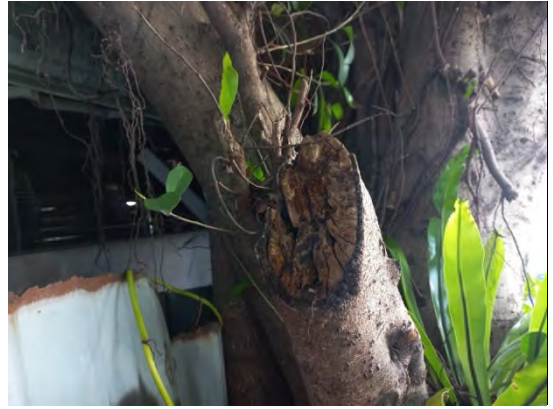
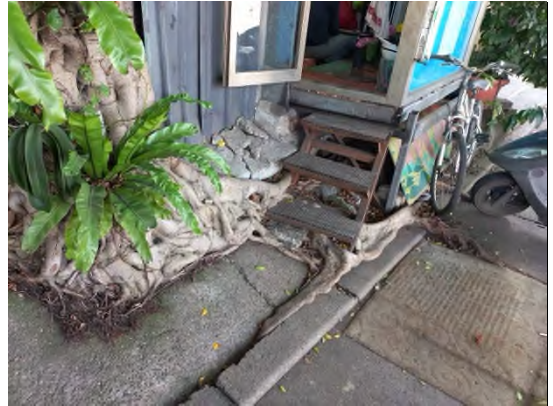
樹種	正榕				
學名	<i>Ficus microcarpa</i>				
原有樹牌編號	無				
樹木位置	濱江街142號				
樹高(m)	10.0	米高直徑(cm)	71.4	米高樹圍(cm)	224.3
樹冠幅(m)	11.5	樹齡		種植年分	
權屬	<input checked="" type="checkbox"/> 公有： <u>臺北市政府工務局衛生下水道工程處</u> <input type="checkbox"/> 私有：_____				
位置屬性	<input type="checkbox"/> 1.道路、人行道 <input checked="" type="checkbox"/> 2.公園、綠地 <input type="checkbox"/> 3.學校 <input type="checkbox"/> 4.郊山 <input type="checkbox"/> 5.私有住宅 <input type="checkbox"/> 6.公共場所 <input type="checkbox"/> 7.其他：___				
樹形	<input type="checkbox"/> 1.尖錐形 <input type="checkbox"/> 2.寬錐形 <input type="checkbox"/> 3.寬展開形 <input checked="" type="checkbox"/> 4.窄柱形 <input type="checkbox"/> 5.寬柱形 <input type="checkbox"/> 6.獨特型				
生長地點概述	<input type="checkbox"/> 1.水泥、柏油鋪面 <input type="checkbox"/> 2.草地、土壤鋪面 <input checked="" type="checkbox"/> 3.有建築物影響發育 <input type="checkbox"/> 4.垃圾雜物堆積 <input type="checkbox"/> 5.其他：___				
生長狀況描述	<p>本樹生長於鐵皮建築外牆邊，其生育地土壤嚴重不足。浮根情形明顯嚴重、樹木根系幾乎攀附於水泥鋪面生長。樹木有多處枝條遭不當修剪導致傷口無法癒合；大量植物寄生於樹木主幹間。骨架粗枝倚靠著鐵皮屋簷生長多，樹冠多由不定枝與枯枝組成。考量到根系發展不健全影響樹木結構安全性，故建議移除此樹。</p>

其他備註	風險分數40分，2個關鍵因子				
填表日期	2024/03/15		填表人	王人韋(TW-0475A)

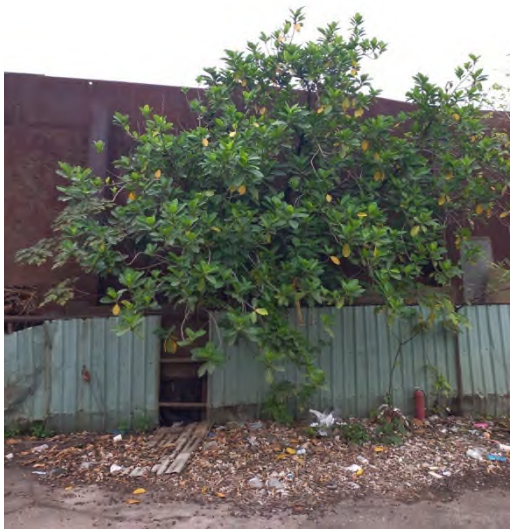
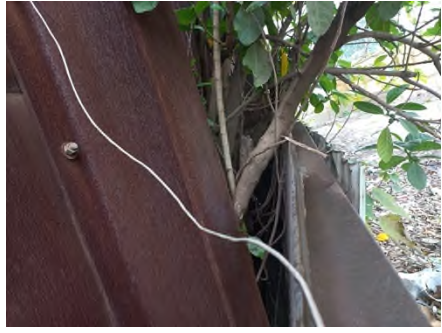
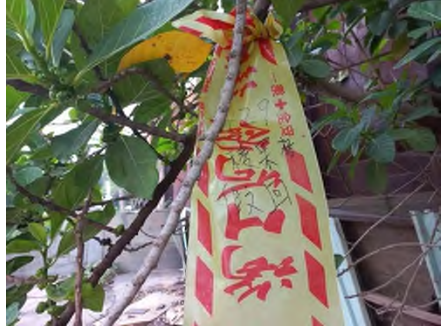
樹木編號	429		基地 位置	 	
樹種	稜果榕				
學名	<i>Ficus septica</i>				
原有樹牌編號	無				
樹木位置	濱江街142號				
樹高(m)	5.0	米高直徑(cm)	20.0	米高樹圍(cm)	62.8
樹冠幅(m)	5.0	樹齡		種植年分	
權屬	<input checked="" type="checkbox"/> 公有： <u>臺北市政府工務局衛生下水道工程處</u> <input type="checkbox"/> 私有：_____				
位置屬性	<input type="checkbox"/> 1.道路、人行道 <input checked="" type="checkbox"/> 2.公園、綠地 <input type="checkbox"/> 3.學校 <input type="checkbox"/> 4.郊山 <input type="checkbox"/> 5.私有住宅 <input type="checkbox"/> 6.公共場所 <input type="checkbox"/> 7.其他：___				
樹形	<input type="checkbox"/> 1.尖錐形 <input type="checkbox"/> 2.寬錐形 <input checked="" type="checkbox"/> 3.寬展開形 <input type="checkbox"/> 4.窄柱形 <input type="checkbox"/> 5.寬柱形 <input type="checkbox"/> 6.獨特型				
生長地點概述	<input type="checkbox"/> 1.水泥、柏油鋪面 <input type="checkbox"/> 2.草地、土壤鋪面 <input type="checkbox"/> 3.有建築物影響發育 <input checked="" type="checkbox"/> 4.垃圾雜物堆積 <input type="checkbox"/> 5.其他：___				
生長狀況描述	本樹生長於鐵皮間空隙，其生育地窄小且根領不可視。樹木傾斜生長，樹冠多枯枝、枝條稀疏、葉片較小且葉量寡，整體樹型不佳，建議移除。

其他備註	風險分數43分，2個關鍵因子				
填表日期	2024/03/15		填表人	王人韋(TW-0475A)

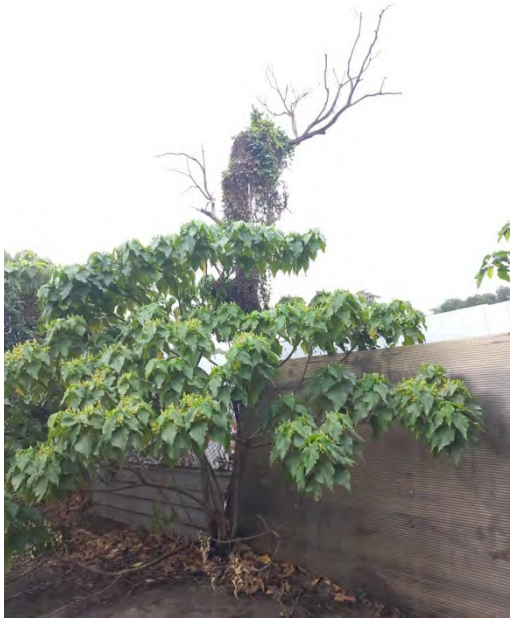
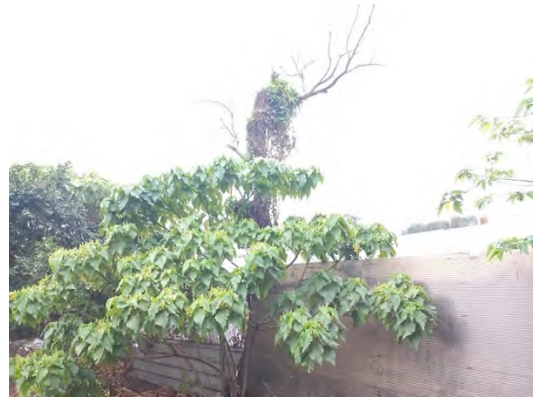
樹木編號	430		基地位置	 	
樹種	茄苳				
學名	<i>Bischofia jabanica</i>				
原有樹牌編號	無				
樹木位置	濱江街142號				
樹高(m)	6.5	米高直徑(cm)	36.0	米高樹圍(cm)	113.1
樹冠幅(m)	5.0	樹齡		種植年分	
權屬	<input checked="" type="checkbox"/> 公有： <u>臺北市政府工務局衛生下水道工程處</u> <input type="checkbox"/> 私有：_____				
位置屬性	<input type="checkbox"/> 1.道路、人行道 <input checked="" type="checkbox"/> 2.公園、綠地 <input type="checkbox"/> 3.學校 <input type="checkbox"/> 4.郊山 <input type="checkbox"/> 5.私有住宅 <input type="checkbox"/> 6.公共場所 <input type="checkbox"/> 7.其他：___				
樹形	<input type="checkbox"/> 1.尖錐形 <input type="checkbox"/> 2.寬錐形 <input type="checkbox"/> 3.寬展開形 <input checked="" type="checkbox"/> 4.窄柱形 <input type="checkbox"/> 5.寬柱形 <input type="checkbox"/> 6.獨特型				
生長地點概述	<input type="checkbox"/> 1.水泥、柏油鋪面 <input type="checkbox"/> 2.草地、土壤鋪面 <input checked="" type="checkbox"/> 3.有建築物影響發育 <input type="checkbox"/> 4.垃圾雜物堆積 <input type="checkbox"/> 5.其他：___				
生長狀況描述	樹木已死亡。

其他備註	全樹80%以上枯萎，屬重大風險				
填表日期	2024/03/15		填表人	王人章(TW-0475A)

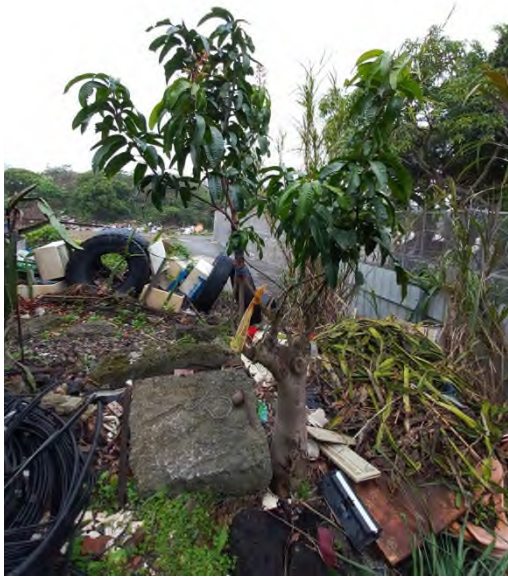
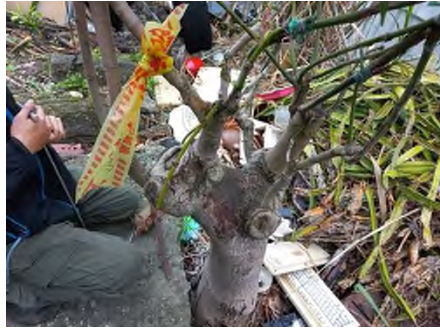
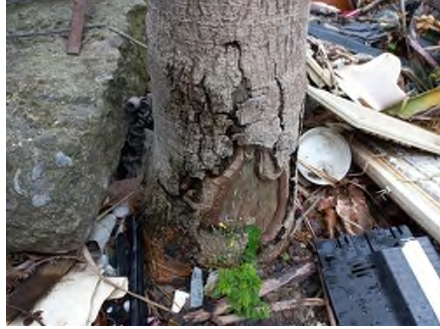
樹木編號	434		基地 位置	 	
樹種	芒果				
學名	<i>Mangifera indica</i>				
原有樹牌編號	無				
樹木位置	濱江街142號				
樹高(m)	5.5	米高直徑(cm)	18.0	米高樹圍(cm)	56.5
樹冠幅(m)	5.0	樹齡		種植年分	
權屬	<input checked="" type="checkbox"/> 公有： <u>臺北市政府工務局衛生下水道工程處</u> <input type="checkbox"/> 私有：_____				
位置屬性	<input type="checkbox"/> 1.道路、人行道 <input checked="" type="checkbox"/> 2.公園、綠地 <input type="checkbox"/> 3.學校 <input type="checkbox"/> 4.郊山 <input type="checkbox"/> 5.私有住宅 <input type="checkbox"/> 6.公共場所 <input type="checkbox"/> 7.其他：___				
樹形	<input type="checkbox"/> 1.尖錐形 <input type="checkbox"/> 2.寬錐形 <input type="checkbox"/> 3.寬展開形 <input checked="" type="checkbox"/> 4.窄柱形 <input type="checkbox"/> 5.寬柱形 <input type="checkbox"/> 6.獨特型				
生長地點概述	<input type="checkbox"/> 1.水泥、柏油鋪面 <input type="checkbox"/> 2.草地、土壤鋪面 <input type="checkbox"/> 3.有建築物影響發育 <input checked="" type="checkbox"/> 4.垃圾雜物堆積 <input type="checkbox"/> 5.其他：___				
生長狀況描述	本樹生育地堆積大量廢棄雜物。樹木主幹遭截剪，失去頂芽優勢致使大量不定枝生成。主幹近根領處亦有樹皮缺損。樹木已無自然優美樹型，整體樹型崩壞，建議移除。

其他備註	全樹80%以上枯萎，屬重大風險				
填表日期	2024/03/15		填表人	王人韋(TW-0475A)

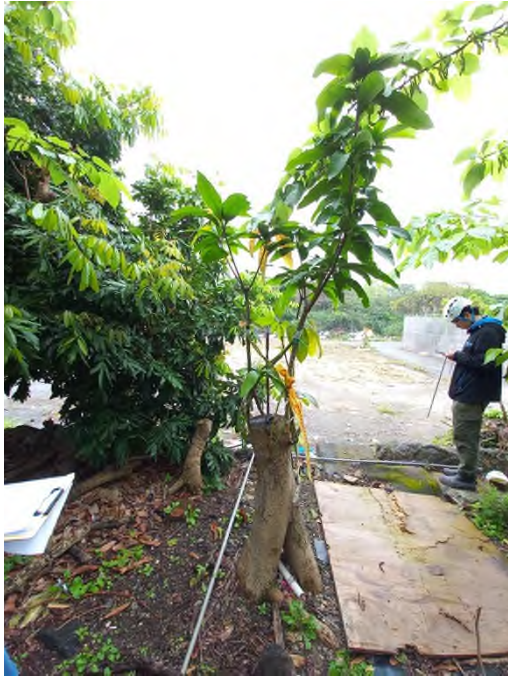
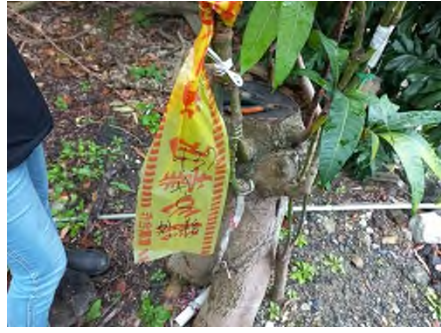
樹木編號	437		基地 位置	 	
樹種	芒果				
學名	<i>Mangifera indica</i>				
原有樹牌編號	無				
樹木位置	濱江街142號				
樹高(m)	2.5	米高直徑(cm)	20.5	米高樹圍(cm)	64.4
樹冠幅(m)	0	樹齡		種植年分	
權屬	<input checked="" type="checkbox"/> 公有： <u>臺北市政府工務局衛生下水道工程處</u> <input type="checkbox"/> 私有：_____				
位置屬性	<input type="checkbox"/> 1.道路、人行道 <input checked="" type="checkbox"/> 2.公園、綠地 <input type="checkbox"/> 3.學校 <input type="checkbox"/> 4.郊山 <input type="checkbox"/> 5.私有住宅 <input type="checkbox"/> 6.公共場所 <input type="checkbox"/> 7.其他：___				
樹形	<input type="checkbox"/> 1.尖錐形 <input type="checkbox"/> 2.寬錐形 <input type="checkbox"/> 3.寬展開形 <input checked="" type="checkbox"/> 4.窄柱形 <input type="checkbox"/> 5.寬柱形 <input type="checkbox"/> 6.獨特型				
生長地點概述	<input type="checkbox"/> 1.水泥、柏油鋪面 <input checked="" type="checkbox"/> 2.草地、土壤鋪面 <input type="checkbox"/> 3.有建築物影響發育 <input type="checkbox"/> 4.垃圾雜物堆積 <input type="checkbox"/> 5.其他：___				
生長狀況描述	本樹生育地堆積大量廢棄雜物。樹木主幹遭截剪，失去頂芽優勢致使大量不定枝生成。主幹近根領處亦有樹皮缺損。樹木已無自然優美樹型，整體樹型崩壞，建議移除。

其他備註	全樹80%以上枯萎，屬重大風險				
填表日期	2024/03/15		填表人	王人韋(TW-0475A)

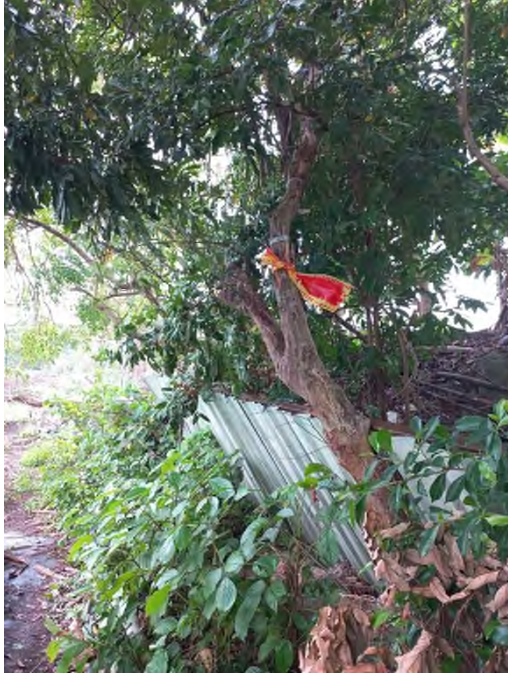
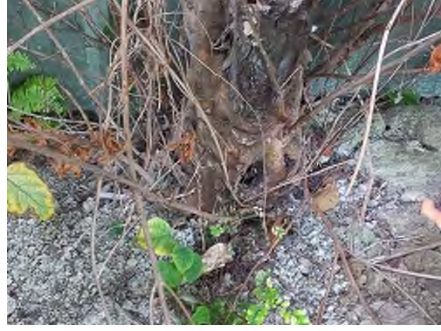
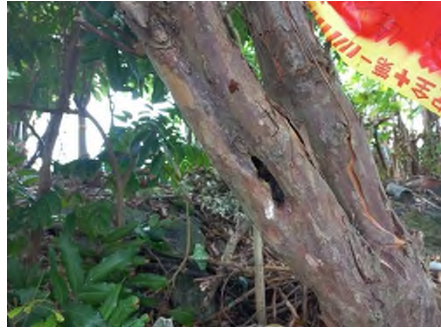
樹木編號	451		基地位置	 	
樹種	芭樂				
學名	<i>Psidium guajava</i>				
原有樹牌編號	無				
樹木位置	濱江街142號				
樹高(m)	4.2	米高直徑(cm)	13.9	米高樹圍(cm)	43.7
樹冠幅(m)	1.0	樹齡		種植年分	
權屬	<input checked="" type="checkbox"/> 公有： <u>臺北市政府工務局衛生下水道工程處</u> <input type="checkbox"/> 私有：_____				
位置屬性	<input type="checkbox"/> 1.道路、人行道 <input checked="" type="checkbox"/> 2.公園、綠地 <input type="checkbox"/> 3.學校 <input type="checkbox"/> 4.郊山 <input type="checkbox"/> 5.私有住宅 <input type="checkbox"/> 6.公共場所 <input type="checkbox"/> 7.其他：___				
樹形	<input type="checkbox"/> 1.尖錐形 <input type="checkbox"/> 2.寬錐形 <input type="checkbox"/> 3.寬展開形 <input checked="" type="checkbox"/> 4.窄柱形 <input type="checkbox"/> 5.寬柱形 <input type="checkbox"/> 6.獨特型				
生長地點概述	<input checked="" type="checkbox"/> 1.水泥、柏油鋪面 <input type="checkbox"/> 2.草地、土壤鋪面 <input type="checkbox"/> 3.有建築物影響發育 <input type="checkbox"/> 4.垃圾雜物堆積 <input type="checkbox"/> 5.其他：___				
生長狀況描述	樹木已死亡。

其他備註	全樹80%以上枯萎，屬重大風險				
填表日期	2024/03/15		填表人	王人章(TW-0475A)

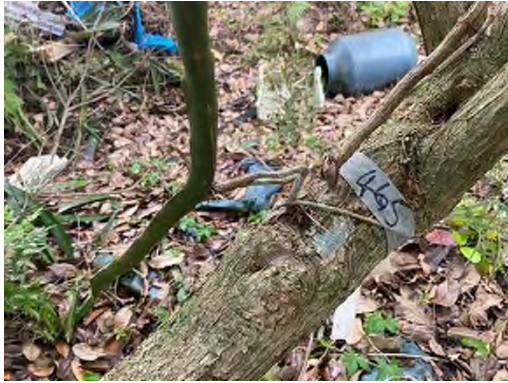
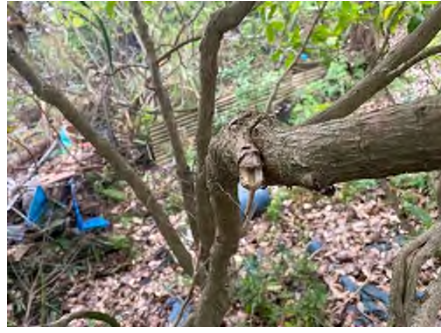
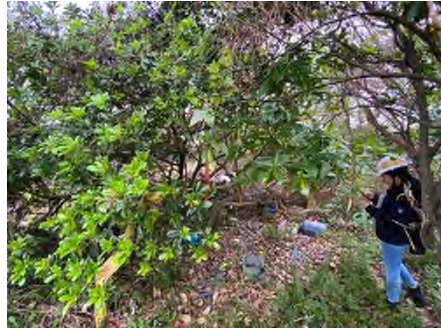
樹木編號	465		基地 位置	 	
樹種	檄樹				
學名	<i>Morinda citrifolia</i>				
原有樹牌編號	無				
樹木位置	濱江街142號				
樹高(m)	2.4	米高直徑(cm)	10.2	米高樹圍(cm)	32.0
樹冠幅(m)	2.0	樹齡		種植年分	
權屬	<input checked="" type="checkbox"/> 公有： <u>臺北市政府工務局衛生下水道工程處</u> <input type="checkbox"/> 私有：_____				
位置屬性	<input type="checkbox"/> 1.道路、人行道 <input checked="" type="checkbox"/> 2.公園、綠地 <input type="checkbox"/> 3.學校 <input type="checkbox"/> 4.郊山 <input type="checkbox"/> 5.私有住宅 <input type="checkbox"/> 6.公共場所 <input type="checkbox"/> 7.其他：__				
樹形	<input type="checkbox"/> 1.尖錐形 <input type="checkbox"/> 2.寬錐形 <input checked="" type="checkbox"/> 3.寬展開形 <input type="checkbox"/> 4.窄柱形 <input type="checkbox"/> 5.寬柱形 <input type="checkbox"/> 6.獨特型				
生長地點概述	<input type="checkbox"/> 1.水泥、柏油鋪面 <input type="checkbox"/> 2.草地、土壤鋪面 <input type="checkbox"/> 3.有建築物影響發育 <input checked="" type="checkbox"/> 4.垃圾雜物堆積 <input type="checkbox"/> 5.其他：__				
生長狀況描述	本樹生長於樹林間，生育地堆積廢棄雜物。主幹上有些微缺損、細枝條曾遭不當修剪，傷口未能癒合。樹冠間有少量枯腐枝條，結構上無重大缺失，整體樹勢尚可。

其他備註	風險分數25分，0個關鍵因子				
填表日期	2024/03/15		填表人	王人韋(TW-0475A)

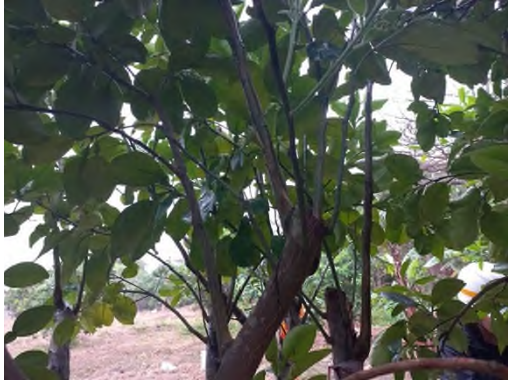
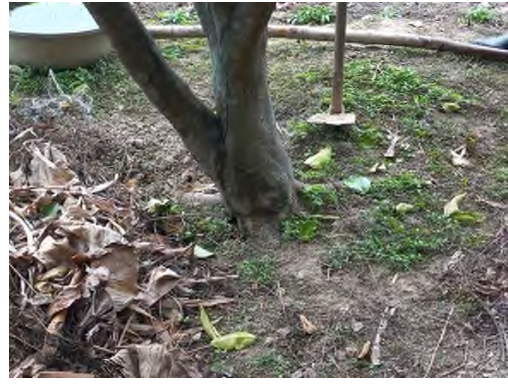
樹木編號	471		基地 位置	 	
樹種	柚子				
學名	<i>Citrus grandis</i>				
原有樹牌編號	無				
樹木位置	濱江街142號				
樹高(m)	3.7	米高直徑(cm)	15.3	米高樹圍(cm)	48.1
樹冠幅(m)	3.0	樹齡		種植年分	
權屬	<input checked="" type="checkbox"/> 公有： <u>臺北市政府工務局衛生下水道工程處</u> <input type="checkbox"/> 私有： _____				
位置屬性	<input type="checkbox"/> 1.道路、人行道 <input checked="" type="checkbox"/> 2.公園、綠地 <input type="checkbox"/> 3.學校 <input type="checkbox"/> 4.郊山 <input type="checkbox"/> 5.私有住宅 <input type="checkbox"/> 6.公共場所 <input type="checkbox"/> 7.其他： __				
樹形	<input type="checkbox"/> 1.尖錐形 <input type="checkbox"/> 2.寬錐形 <input checked="" type="checkbox"/> 3.寬展開形 <input type="checkbox"/> 4.窄柱形 <input type="checkbox"/> 5.寬柱形 <input type="checkbox"/> 6.獨特型				
生長地點概述	<input type="checkbox"/> 1.水泥、柏油鋪面 <input checked="" type="checkbox"/> 2.草地、土壤鋪面 <input type="checkbox"/> 3.有建築物影響發育 <input type="checkbox"/> 4.垃圾雜物堆積 <input type="checkbox"/> 5.其他： __				
生長狀況描述	本樹生長於樹林間，鄰近建築物。樹冠枝條曾遭不當修剪，萌髮大量不定枝，亦有少量枯腐枝條，結構上無重大缺失，整體樹勢尚可。

其他備註	風險分數15分，0個關鍵因子				
填表日期	2024/03/15		填表人	王人韋(TW-0475A)

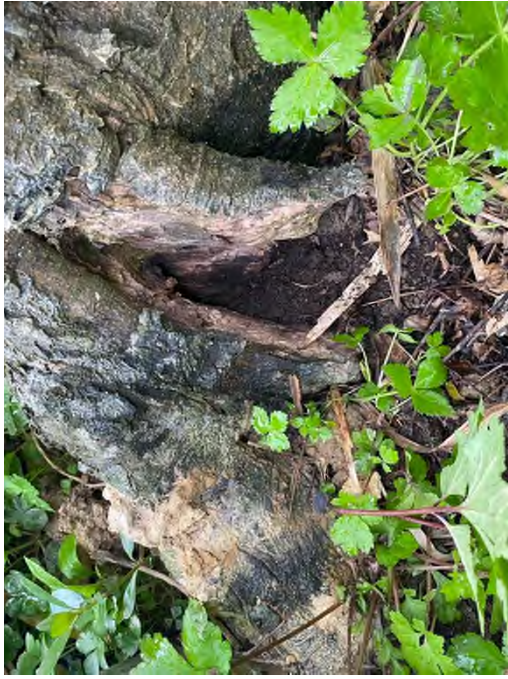
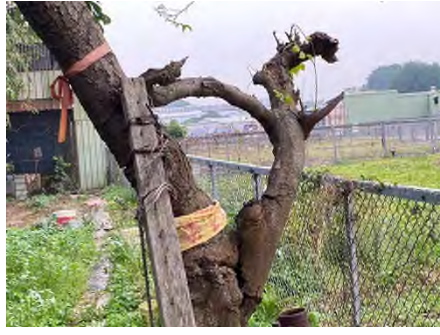
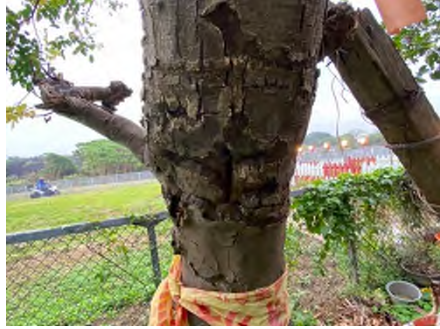
樹木編號	477		基地 位置	 	
樹種	楊桃				
學名	<i>Averrhoa carambola</i>				
原有樹牌編號	無				
樹木位置	濱江街142號				
樹高(m)	4.8	米高直徑(cm)	17.7	米高樹圍(cm)	55.6
樹冠幅(m)	2.5	樹齡		種植年分	
權屬	<input checked="" type="checkbox"/> 公有： <u>臺北市政府工務局衛生下水道工程處</u> <input type="checkbox"/> 私有：_____				
位置屬性	<input type="checkbox"/> 1.道路、人行道 <input checked="" type="checkbox"/> 2.公園、綠地 <input type="checkbox"/> 3.學校 <input type="checkbox"/> 4.郊山 <input type="checkbox"/> 5.私有住宅 <input type="checkbox"/> 6.公共場所 <input type="checkbox"/> 7.其他：___				
樹形	<input type="checkbox"/> 1.尖錐形 <input type="checkbox"/> 2.寬錐形 <input type="checkbox"/> 3.寬展開形 <input checked="" type="checkbox"/> 4.窄柱形 <input type="checkbox"/> 5.寬柱形 <input type="checkbox"/> 6.獨特型				
生長地點概述	<input type="checkbox"/> 1.水泥、柏油鋪面 <input checked="" type="checkbox"/> 2.草地、土壤鋪面 <input type="checkbox"/> 3.有建築物影響發育 <input type="checkbox"/> 4.垃圾雜物堆積 <input type="checkbox"/> 5.其他：___				
生長狀況描述	<p>本樹生長於農園人行道旁，其生育地近水泥面。部份根領明顯缺損腐朽，其主幹樹皮亦有破裂。骨架粗枝曾遭不當修剪，傷口未能癒合導致回枯腐朽；其樹冠枝條稀疏、葉量寡，整體樹型不佳，建議移除。</p>

其他備註	<p>風險分數40分，1個關鍵因子</p>				
填表日期	2024/03/15		填表人	王人韋(TW-0475A)

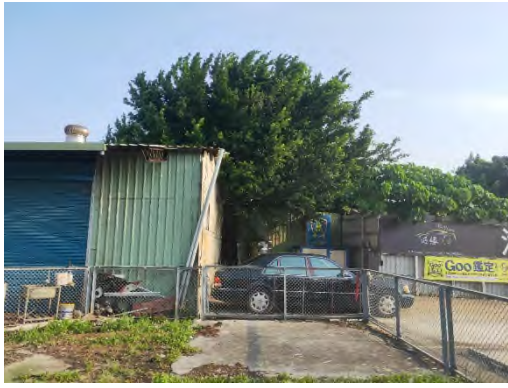
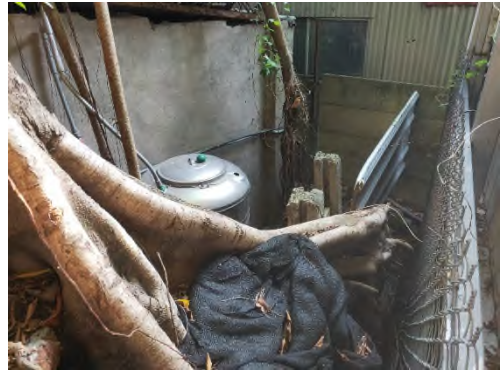
樹木編號	478		基地 位置	 	
樹種	正榕				
學名	<i>Ficus microcarpa</i>				
原有樹牌編號	無				
樹木位置	濱江街142號				
樹高(m)	8.0	米高直徑(cm)	50.0	米高樹圍(cm)	157.1
樹冠幅(m)	9.0	樹齡		種植年分	
權屬	<input checked="" type="checkbox"/> 公有： <u>臺北市政府工務局衛生下水道工程處</u> <input type="checkbox"/> 私有：_____				
位置屬性	<input type="checkbox"/> 1.道路、人行道 <input type="checkbox"/> 2.公園、綠地 <input type="checkbox"/> 3.學校 <input type="checkbox"/> 4.郊山 <input type="checkbox"/> 5.私有住宅 <input type="checkbox"/> 6.公共場所 <input checked="" type="checkbox"/> 7.其他：___				
樹形	<input type="checkbox"/> 1.尖錐形 <input type="checkbox"/> 2.寬錐形 <input checked="" type="checkbox"/> 3.寬展開形 <input type="checkbox"/> 4.窄柱形 <input type="checkbox"/> 5.寬柱形 <input type="checkbox"/> 6.獨特型				
生長地點概述	<input type="checkbox"/> 1.水泥、柏油鋪面 <input type="checkbox"/> 2.草地、土壤鋪面 <input checked="" type="checkbox"/> 3.有建築物影響發育 <input type="checkbox"/> 4.垃圾雜物堆積 <input type="checkbox"/> 5.其他：___				
生長狀況描述	本樹生長於建物間，氣根沿水泥圍牆生長，樹體倚靠於鄰近廠房，拆除時將會傷及樹木，亦會使其失去支撐，故建議移除。

其他備註	風險分數40分，2個關鍵因子				
填表日期	2024/03/15		填表人	王人韋(TW-0475A)
