「臺北市立陽明教養院永福之家重建工程」

【樹木移除計畫書】

(修正一版)

設計單位：徐維志建築師事務所

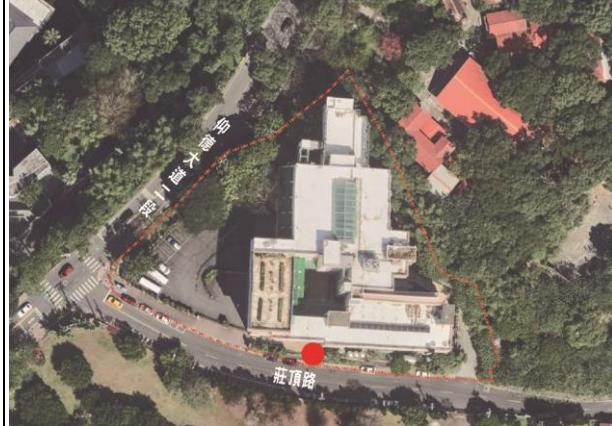
樹木編號	T9		位置圖

樹種	藍花茄					
學名						
樹址	士林區永福里莊頂路 2 號					
樹高	1.6 公尺	樹胸徑	7.32 公分	樹胸圍	23 公分	
樹冠幅	1 公尺	樹齡	約 歲	植生年	約西元 年	
權屬	1. 公有： <u>臺北市立陽明教養院</u> 2. 私有：					
位置屬性	<input type="checkbox"/> 1. 道路、人行道 <input type="checkbox"/> 2. 公園、綠地 <input type="checkbox"/> 3. 學校 <input type="checkbox"/> 4. 郊山 <input type="checkbox"/> 5. 私有住宅 <input checked="" type="checkbox"/> 6. 公共場所 <input type="checkbox"/> 7. 其他：_____					
樹形	<input type="checkbox"/> 1. 尖錐形 <input type="checkbox"/> 2. 寬錐形 <input checked="" type="checkbox"/> 3. 寬展開形 <input type="checkbox"/> 4. 窄柱形 <input type="checkbox"/> 5. 寬柱形 <input type="checkbox"/> 6. 獨特型					
生長地點概述	<input type="checkbox"/> 1. 水泥、柏油鋪面 <input checked="" type="checkbox"/> 2. 草地、土壤鋪面 <input type="checkbox"/> 3. 有建築物影響發育 <input type="checkbox"/> 4. 垃圾雜物堆積 <input type="checkbox"/> 5. 其他：_____					
生長狀況描述	具重大危害狀況：確認枯萎範圍超過 80%以上之樹木					
留存建議	<input type="checkbox"/> 1. 原地保留 <input type="checkbox"/> 2. 移植他處 <input type="checkbox"/> 3. 假植後再回植 <input checked="" type="checkbox"/> 4. 移除

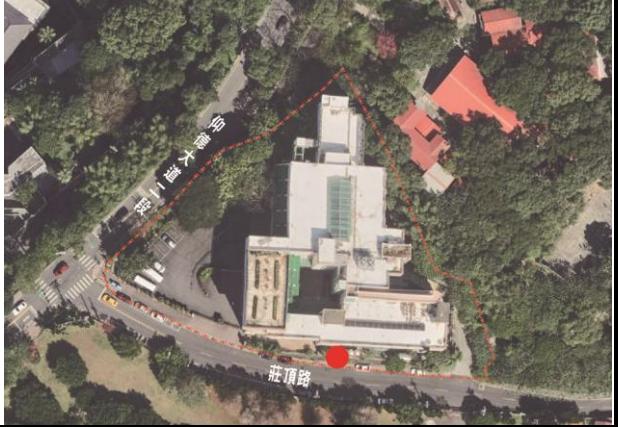
樹木編號	T11			位置圖

樹種	圓柏				
學名					
樹址	士林區永福里莊頂路 2 號				
樹高	3 公尺	樹胸徑	15.3 公分	樹胸圍	48 公分
樹冠幅	0.5 公尺	樹齡	約 歲	植生年	約西元 年
權屬	1. 公有： <u>臺北市立陽明教養院</u> 2. 私有：				
位置屬性	<input type="checkbox"/> 1. 道路、人行道 <input type="checkbox"/> 2. 公園、綠地 <input type="checkbox"/> 3. 學校 <input type="checkbox"/> 4. 郊山 <input type="checkbox"/> 5. 私有住宅 <input checked="" type="checkbox"/> 6. 公共場所 <input type="checkbox"/> 7. 其他：_____				
樹形	<input type="checkbox"/> 1. 尖錐形 <input type="checkbox"/> 2. 寬錐形 <input type="checkbox"/> 3. 寬展開形 <input checked="" type="checkbox"/> 4. 窄柱形 <input type="checkbox"/> 5. 寬柱形 <input type="checkbox"/> 6. 獨特型				
生長地點概述	<input type="checkbox"/> 1. 水泥、柏油鋪面 <input checked="" type="checkbox"/> 2. 草地、土壤鋪面 <input type="checkbox"/> 3. 有建築物影響發育 <input type="checkbox"/> 4. 垃圾雜物堆積 <input type="checkbox"/> 5. 其他：_____				
生長狀況描述	具重大危害狀況：天災導致樹木受損嚴重經專家判斷可能產生公安危害				
留存建議	<input type="checkbox"/> 1. 原地保留 <input type="checkbox"/> 2. 移植他處 <input type="checkbox"/> 3. 假植後再回植 <input checked="" type="checkbox"/> 4. 移除

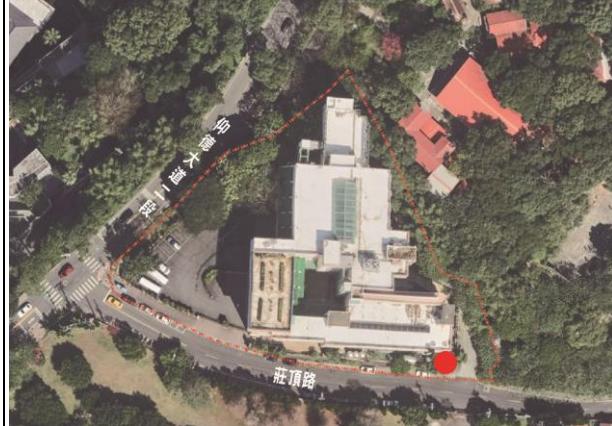
樹木編號	T13		位置圖

樹種	龍眼				
學名					
樹址	士林區永福里莊頂路 2 號				
樹高	4.5 公尺	樹胸徑	29.9 公分	樹胸圍	93.9 公分
樹冠幅	4 公尺	樹齡	約 歲	植生年	約西元 年
權屬	1. 公有： <u>臺北市立陽明教養院</u> 2. 私有：				
位置屬性	<input type="checkbox"/> 1. 道路、人行道 <input type="checkbox"/> 2. 公園、綠地 <input type="checkbox"/> 3. 學校 <input type="checkbox"/> 4. 郊山 <input type="checkbox"/> 5. 私有住宅 <input checked="" type="checkbox"/> 6. 公共場所 <input type="checkbox"/> 7. 其他：_____				
樹形	<input type="checkbox"/> 1. 尖錐形 <input type="checkbox"/> 2. 寬錐形 <input checked="" type="checkbox"/> 3. 寬展開形 <input type="checkbox"/> 4. 窄柱形 <input type="checkbox"/> 5. 寬柱形 <input type="checkbox"/> 6. 獨特型				
生長地點概述	<input type="checkbox"/> 1. 水泥、柏油鋪面 <input checked="" type="checkbox"/> 2. 草地、土壤鋪面 <input type="checkbox"/> 3. 有建築物影響發育 <input type="checkbox"/> 4. 垃圾雜物堆積 <input type="checkbox"/> 5. 其他：_____				
生長狀況描述	樹冠上下有 21-50% 枯萎、樹型崩壞，不利於移植。				
留存建議	<input type="checkbox"/> 1. 原地保留 <input type="checkbox"/> 2. 移植他處 <input type="checkbox"/> 3. 假植後再回植 <input checked="" type="checkbox"/> 4. 移除

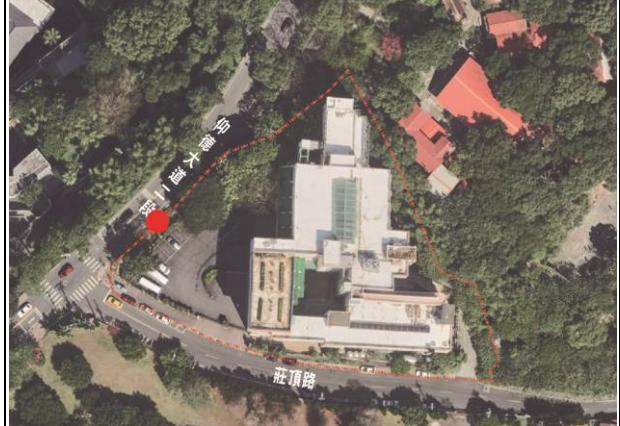
樹木編號	T25			位置圖

樹種	櫻花				
學名					
樹址	士林區永福里莊頂路 2 號				
樹高	2.5 公尺	樹胸徑	7.07 公分	樹胸圍	22.2 公分
樹冠幅	2 公尺	樹齡	約 歲	植生年	約西元 年
權屬	1. 公有： <u>臺北市立陽明教養院</u> 2. 私有：				
位置屬性	<input type="checkbox"/> 1. 道路、人行道 <input type="checkbox"/> 2. 公園、綠地 <input type="checkbox"/> 3. 學校 <input type="checkbox"/> 4. 郊山 <input type="checkbox"/> 5. 私有住宅 <input checked="" type="checkbox"/> 6. 公共場所 <input type="checkbox"/> 7. 其他：_____				
樹形	<input type="checkbox"/> 1. 尖錐形 <input type="checkbox"/> 2. 寬錐形 <input type="checkbox"/> 3. 寬展開形 <input checked="" type="checkbox"/> 4. 窄柱形 <input type="checkbox"/> 5. 寬柱形 <input type="checkbox"/> 6. 獨特型				
生長地點概述	<input type="checkbox"/> 1. 水泥、柏油鋪面 <input checked="" type="checkbox"/> 2. 草地、土壤鋪面 <input type="checkbox"/> 3. 有建築物影響發育 <input type="checkbox"/> 4. 垃圾雜物堆積 <input type="checkbox"/> 5. 其他：_____				
生長狀況描述	具等勢枝、等勢幹，不當截幹，樹冠有藤本植物寄生，不利於移植。				
留存建議	<input type="checkbox"/> 1. 原地保留 <input type="checkbox"/> 2. 移植他處 <input type="checkbox"/> 3. 假植後再回植 <input checked="" type="checkbox"/> 4. 移除

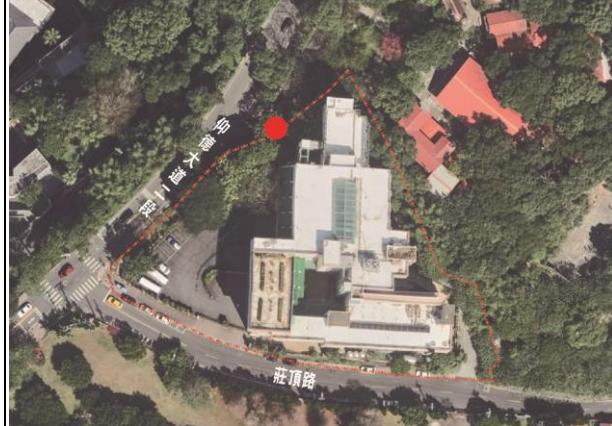
樹木編號	T28			位置圖

樹種	血桐					
學名						
樹址	士林區永福里莊頂路 2 號					
樹高	9 公尺	樹胸徑	23.24 公分	樹胸圍	73 公分	
樹冠幅	10.2 公尺	樹齡	約 歲	植生年	約西元 年	
權屬	1. 公有： <u>臺北市立陽明教養院</u> 2. 私有：					
位置屬性	<input type="checkbox"/> 1. 道路、人行道 <input type="checkbox"/> 2. 公園、綠地 <input type="checkbox"/> 3. 學校 <input type="checkbox"/> 4. 郊山 <input type="checkbox"/> 5. 私有住宅 <input checked="" type="checkbox"/> 6. 公共場所 <input type="checkbox"/> 7. 其他：_____					
樹形	<input type="checkbox"/> 1. 尖錐形 <input type="checkbox"/> 2. 寬錐形 <input checked="" type="checkbox"/> 3. 寬展開形 <input type="checkbox"/> 4. 窄柱形 <input type="checkbox"/> 5. 寬柱形 <input type="checkbox"/> 6. 獨特型					
生長地點概述	<input type="checkbox"/> 1. 水泥、柏油鋪面 <input checked="" type="checkbox"/> 2. 草地、土壤鋪面 <input type="checkbox"/> 3. 有建築物影響發育 <input type="checkbox"/> 4. 垃圾雜物堆積 <input type="checkbox"/> 5. 其他：_____					
生長狀況描述	具重大危害狀況：等勢幹有裂縫且深度已與等勢幹徑相等					
留存建議	<input type="checkbox"/> 1. 原地保留 <input type="checkbox"/> 2. 移植他處 <input type="checkbox"/> 3. 假植後再回植 <input checked="" type="checkbox"/> 4. 移除

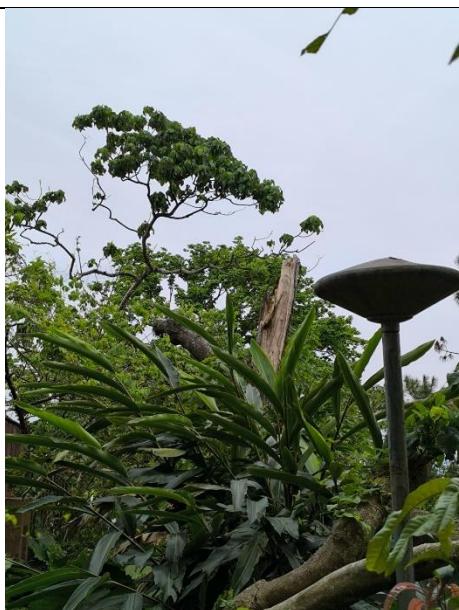
七、樹木現況照

六 、 其 他	39.其他未表列但有重大危險之情形，經專家鑑定足堪列為高風險樹木 專家鑑定結果： 建議處理方法：	
	分數/關鍵因子數量 /	
總 分	總分(環境風險分數+樹木安全分數) 最高總分數 191 分	關鍵因子數量(總計18個)
	<input type="checkbox"/> 無風險樹木(總分 \leq 15 分) <input type="checkbox"/> 低風險樹木(15 分 < 總分 \leq 30 分) <input type="checkbox"/> 中風險樹木(0 分 < 總分 \leq 40 分) <input type="checkbox"/> 高風險樹木(總分 > 40 分或關鍵因子 \geq 3 個)	
	<input type="checkbox"/> 屬重大危害狀況： <input type="checkbox"/> 確認枯萎範圍超過 80%以上之樹木。 <input type="checkbox"/> 樹洞深度超過斷面直徑 2/3 且外殼開放度 1/3 以上。 <input type="checkbox"/> 經儀器測量確認外殼開放度 \geq 50%以上且木質部已腐朽。 <input checked="" type="checkbox"/> 等勢幹有裂縫且深度已與等勢幹徑相等。 <input type="checkbox"/> 罹褐根病者。 <input type="checkbox"/> 成年人推動樹徑達 30 公分以上之樹幹基部會搖晃。 <input type="checkbox"/> 天災導致樹木受損嚴重經專家判斷可能產生公安危害。 <input type="checkbox"/> 其他有危險狀況經專家會勘建議移除者：	
評估後處理方式	<input type="checkbox"/> 改善(_____) / <input type="checkbox"/> 移植 / <input checked="" type="checkbox"/> 移除

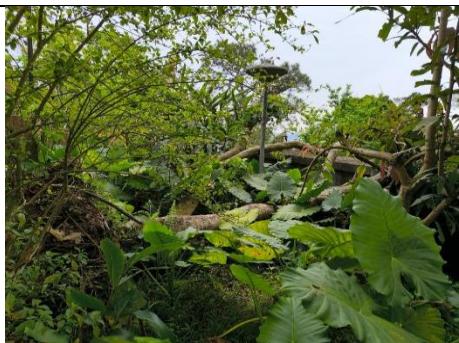
七、樹木現況照

一、 立地 環境 資料 及樹 木對 標的 物的 影響	管轄單位	陽明教養院				
	評估時間	114年03月18日	評估人員簽名	趙祥廷	樹籍編號	T29
	樹種	血桐	地點或地址	台北市士林區莊頂路2號		
			經緯度			
	胸高直徑(cm)	Øcm	樹高(m)	m	冠幅(m)	m
	樹木座落位置	<input type="checkbox"/> 公園 <input type="checkbox"/> 廣場 <input checked="" type="checkbox"/> 綠地 <input type="checkbox"/> 人行道 <input type="checkbox"/> 分隔島 <input type="checkbox"/> 山坡地 <input type="checkbox"/> 其他_____				
	樹穴屬性	<input type="checkbox"/> 開闊地 <input type="checkbox"/> 單一樹穴 <input checked="" type="checkbox"/> 帶狀樹穴 <input type="checkbox"/> 花台

六 、 其 他	39.其他未表列但有重大危險之情形，經專家鑑定足堪列為高風險樹木 專家鑑定結果： 建議處理方法：	
	分數/關鍵因子數量 /	
總 分	總分(環境風險分數+樹木安全分數) 最高總分數 191 分	關鍵因子數量(總計18個)
	<input type="checkbox"/> 無風險樹木(總分 \leq 15 分) <input type="checkbox"/> 低風險樹木(15 分 < 總分 \leq 30 分) <input type="checkbox"/> 中風險樹木(0 分 < 總分 \leq 40 分) <input type="checkbox"/> 高風險樹木(總分 > 40 分或關鍵因子 \geq 3 個)	
	<input type="checkbox"/> 屬重大危害狀況： <input type="checkbox"/> 確認枯萎範圍超過 80%以上之樹木。 <input type="checkbox"/> 樹洞深度超過斷面直徑 2/3 且外殼開放度 1/3 以上。 <input type="checkbox"/> 經儀器測量確認外殼開放度 \geq 50%以上且木質部已腐朽。 <input type="checkbox"/> 等勢幹有裂縫且深度已與等勢幹徑相等。 <input type="checkbox"/> 罹褐根病者。 <input type="checkbox"/> 成年人推動樹徑達 30 公分以上之樹幹基部會搖晃。 <input checked="" type="checkbox"/> 天災導致樹木受損嚴重經專家判斷可能產生公安危害。 <input type="checkbox"/> 其他有危險狀況經專家會勘建議移除者：	
評估後處理方式	<input type="checkbox"/> 改善(_____) / <input type="checkbox"/> 移植 / <input checked="" type="checkbox"/> 移除
