案例1・鄭〇〇君

現況、改善計畫、竣工成果照片表

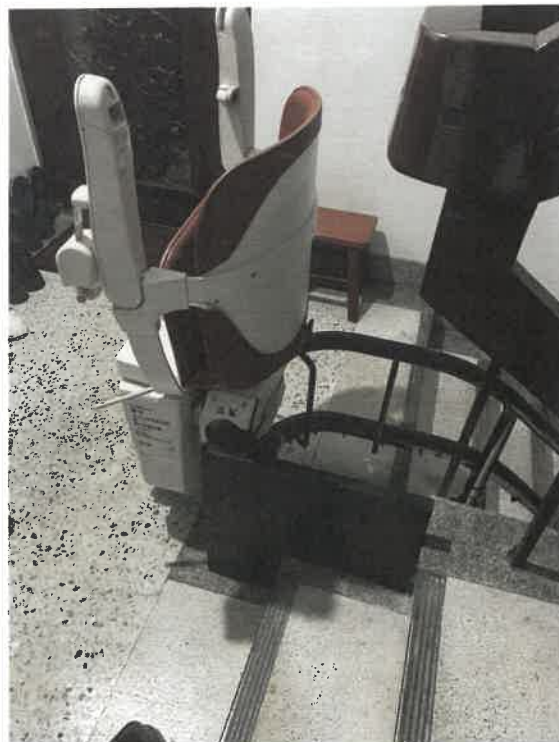
改善計畫及竣工成果：4樓新設樓梯附掛式升降椅防勾撞裝置

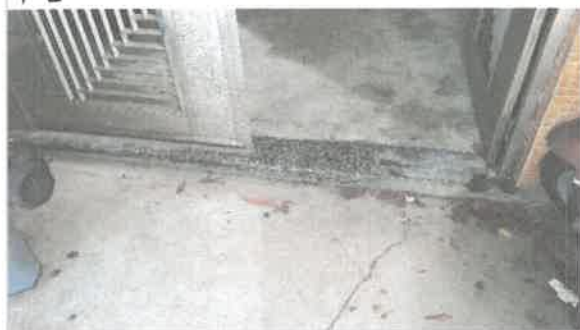
| 改善項目 | 現況說明 |
|---|---|
| 2 避難層坡道及扶手 | 1樓避難層出入口高差7公分，未設坡道。 |

現況：2(2)1F 1樓避難層坡道及扶手高差7公分、未設坡道。避難層出入口未設置平台。

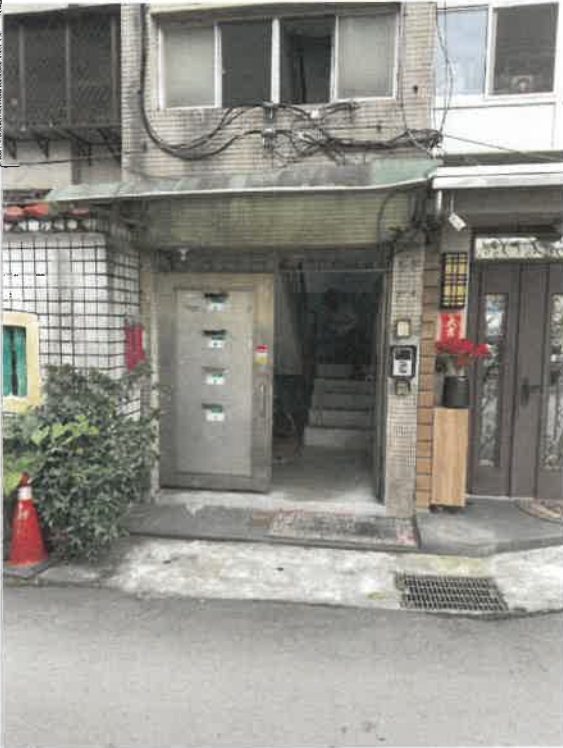
現況：高低差14公分未設置斜坡道

| 申請部分(申請單位提供) | | | 核定補助部分(業務單位) | | | | | | | | |
|---|---|---|---|---|---|---|---|---|---|---|---|
| | 改善方式 | 新設單片活動式斜坡板91x75cm<br>水平長90cm・坡度1/6內 | - | - | - | - | - | | | | |

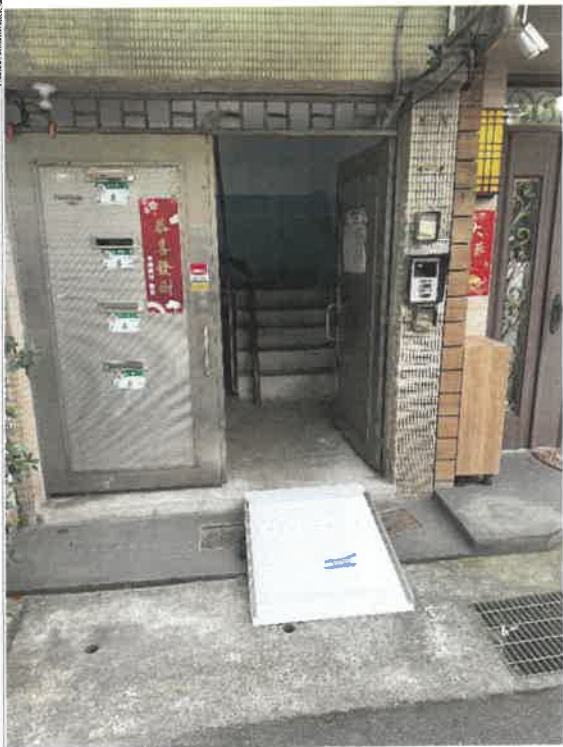
改善計畫及竣工成果：75X91公分單片鋁合金活動式斜坡板，坡度1/6。

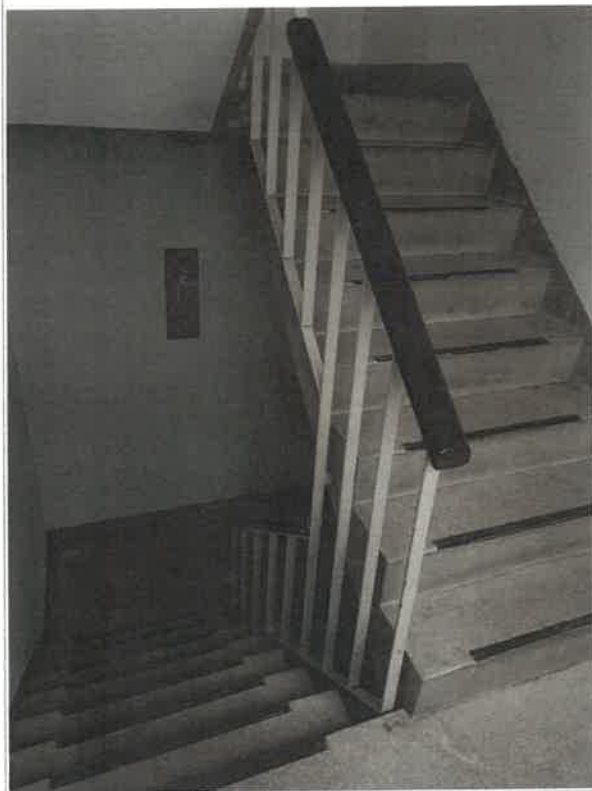
3. 現況：2樓無升降設備

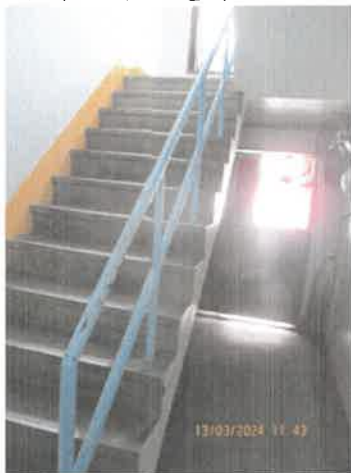
現況：本案有樓梯無電梯

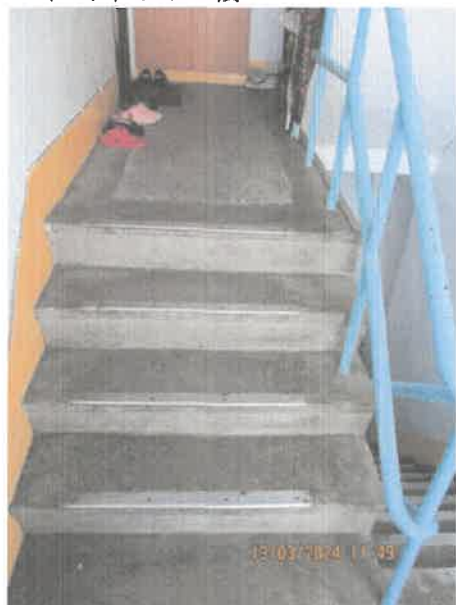
現況：中間平台往2樓

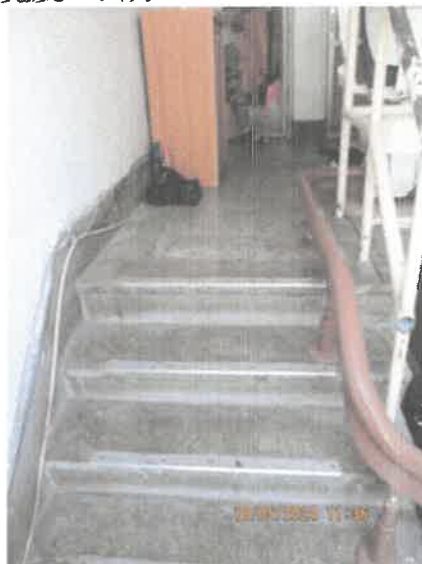
改善計畫及竣工成果：中間平台往2樓階梯淨寬度85公分

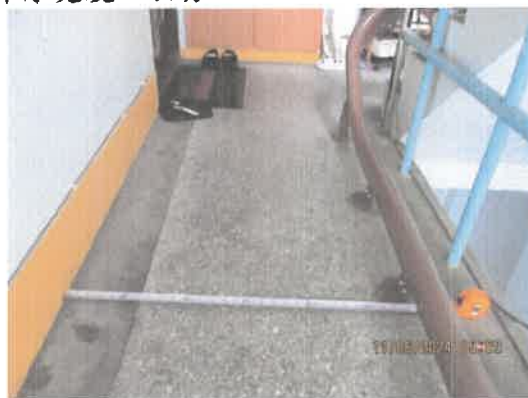
改善計畫及竣工成果：中間平台往2樓階梯淨寬度85公分

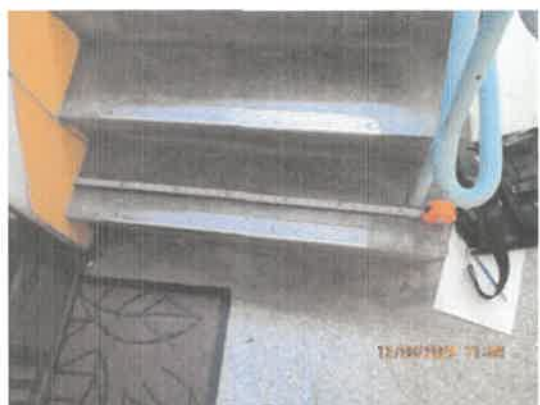
現況：2樓往中間平台階梯寬度95cm

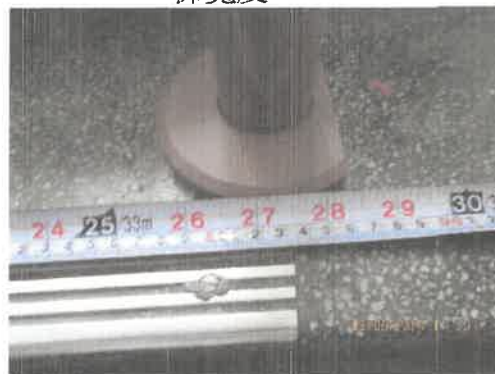
改善計畫及竣工成果：2樓往中間平台階  
梯寬度80cm

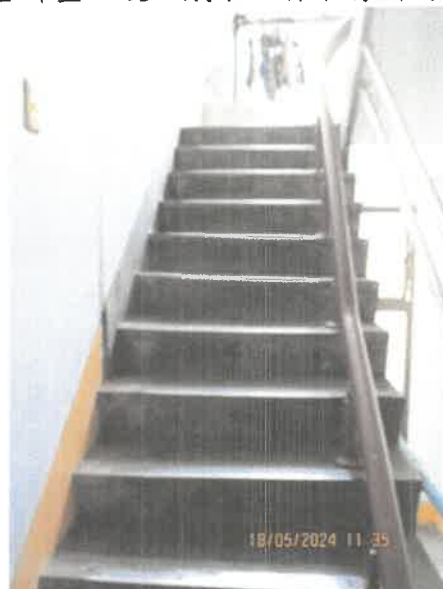
改善計畫及竣工成果：將不銹鋼門拆除

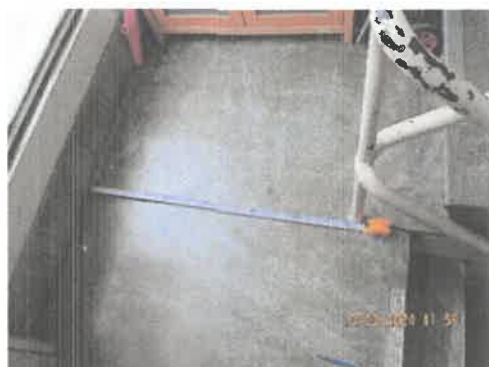
現況：2樓中間平台深度92.5cm

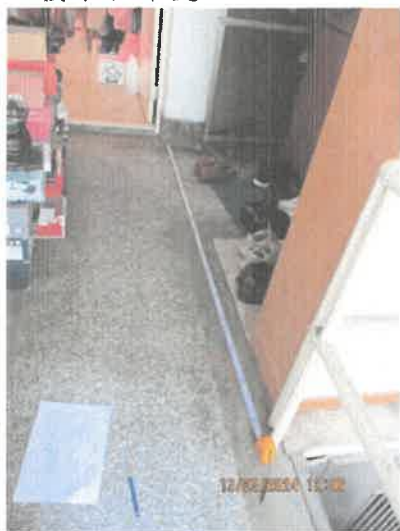
現況：3樓平台深度213m

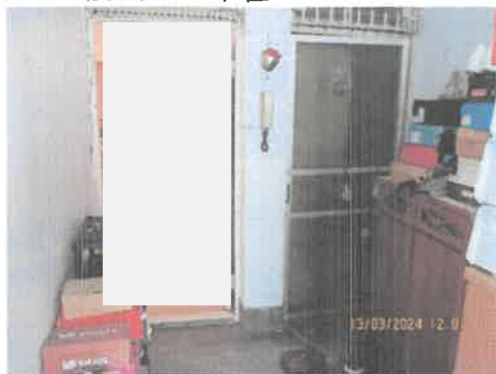
現況：3樓出入口平台
