日期：2016.06.27	報告編號：SD151459R.3
工程名稱：104 年度所轄兒童遊戲場及附屬設施改善工程（第一期）	
遊戲場地址：臺北市大安區新生南路二段 1 號（大安森林公園鞦韆遊戲區）	
申請者：集仕股份有限公司	管理單位：臺北市工務局公園路燈工程管理處 青年公園管理所
通訊地址：臺北市士林區劍潭路 21 號 3 樓	
申請日期：2015.12.21	檢驗日期：2016.02.17 / 06.20

綜合檢驗結果：合格

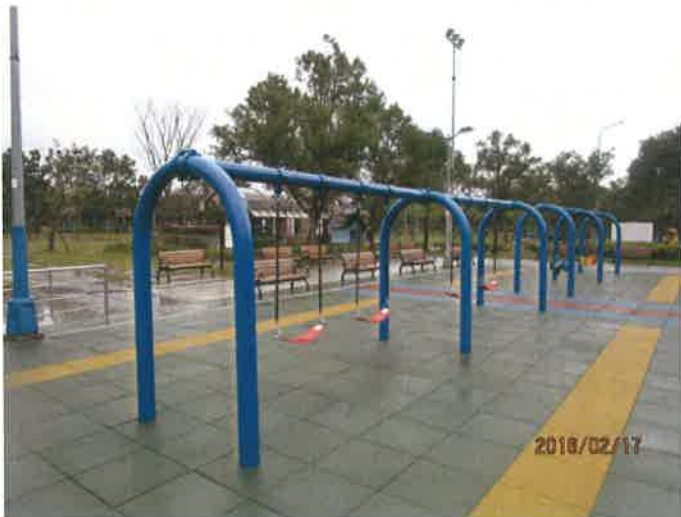
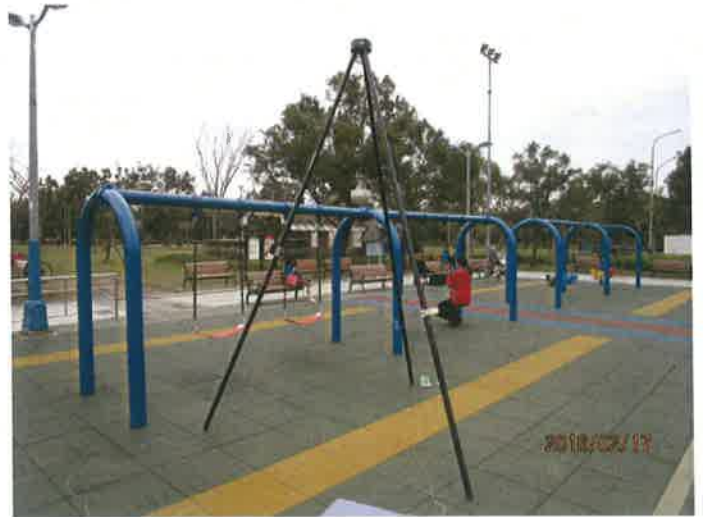
第一個試驗點說明：

<p>遊戲設備類型</p>	<p>鞦韆 設備墜落高度 178 cm</p>	
<p>測試落下高度</p>	<p>178 cm</p>

第一個試驗點，在第一次衝擊前，鋪面的溫度：16.0°C

第一個試驗點，在第三次衝擊後，鋪面的溫度：16.3°C

第一個試驗點，在第三次衝擊後，周遭環境的溫度：15.8°C

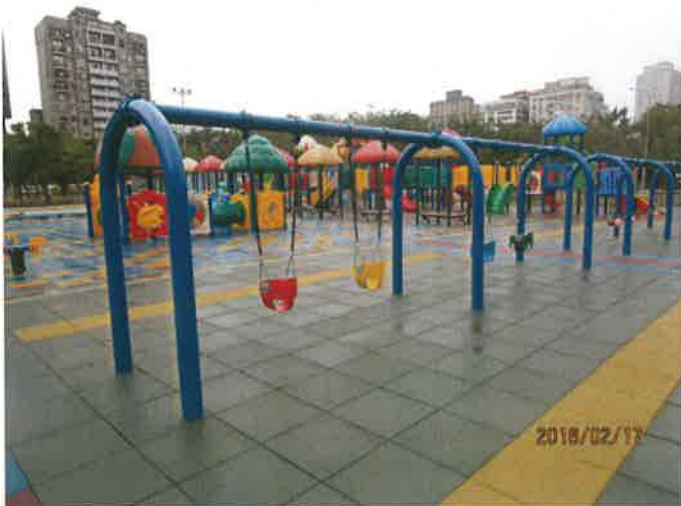
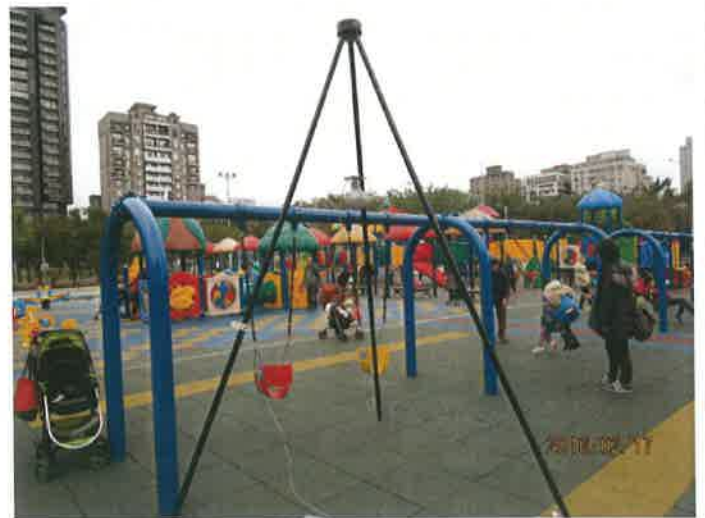
遊戲設備類型	鞦韆 設備墜落高度 181 cm	
測試落下高度	181 cm

- 第三個試驗點，在第一次衝擊前，鋪面的溫度：16.8°C
- 第三個試驗點，在第三次衝擊後，鋪面的溫度：17.5°C
- 第三個試驗點，在第三次衝擊後，周遭環境的溫度：16.2°C
