日期：2016.06.27	報告編號：SD151459R2
工程名稱：104 年度所轄兒童遊戲場及附屬設施改善工程（第一期）	
遊戲場地址：臺北市大安區新生南路二段 1 號（大安森林公園）	
申請者：集仕股份有限公司	管理單位：臺北市工務局公園路燈工程管理處 青年公園管理所
通訊地址：臺北市士林區劍潭路 21 號 3 樓	
申請日期：2016.06.17	檢驗日期：2016.05.27 / 06.20

## 綜合檢驗結果：合格

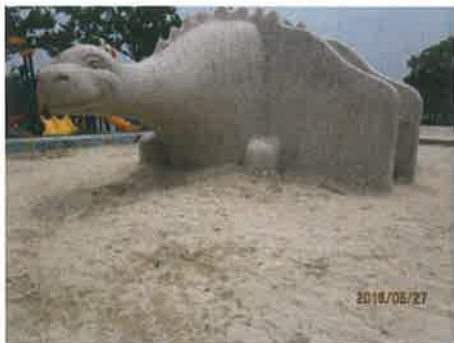
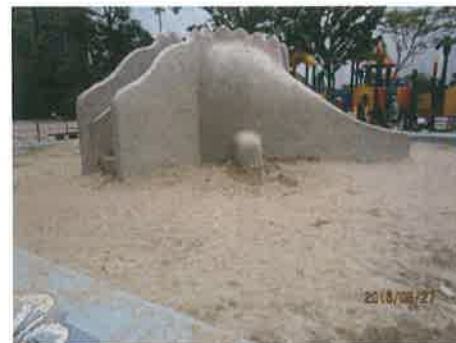
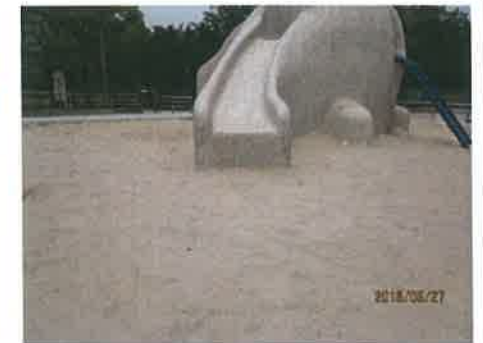
### 遊戲場鋪面材料外觀狀態檢驗

遊戲場鋪面材料表面缺失：

沒有出現下列的缺失

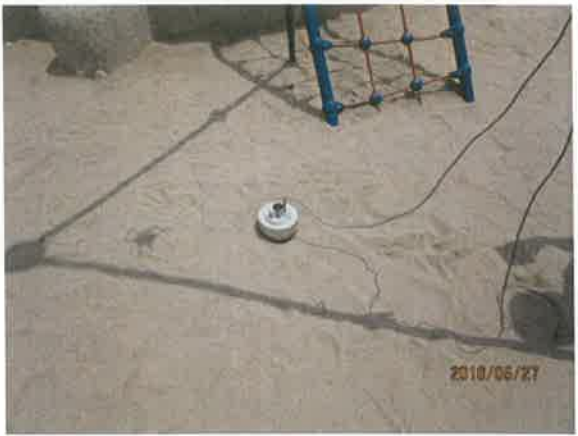
#### 第一個試驗點說明：

試驗位置	如本頁照片所示

遊戲設備類型	攀爬架 設備墜落高度 135 cm	
測試落下高度	135 cm

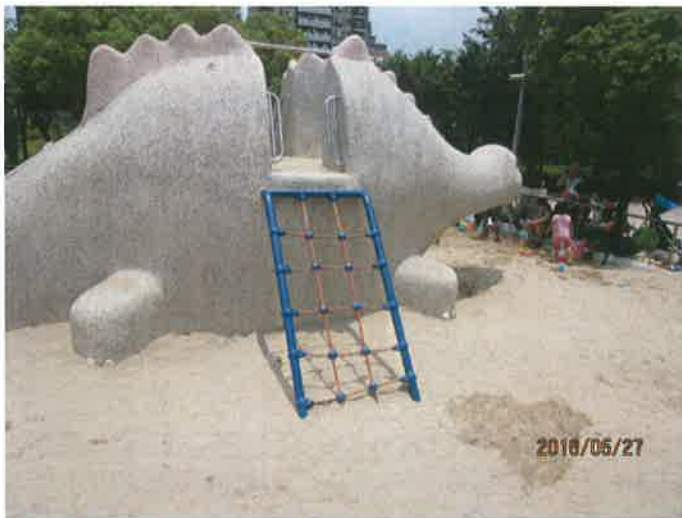
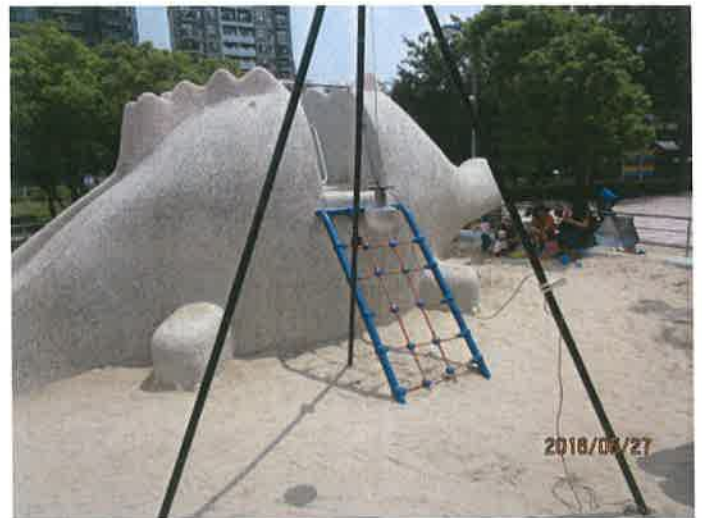
- 第一個試驗點，在第一次衝擊前，鋪面的溫度：36.8°C
- 第一個試驗點，在第三次衝擊後，鋪面的溫度：36.4°C
- 第一個試驗點，在第三次衝擊後，周遭環境的溫度：38.8°C
- 第一個試驗點，在第三次衝擊後，鋪面材料的凹陷深度：約 6.6cm

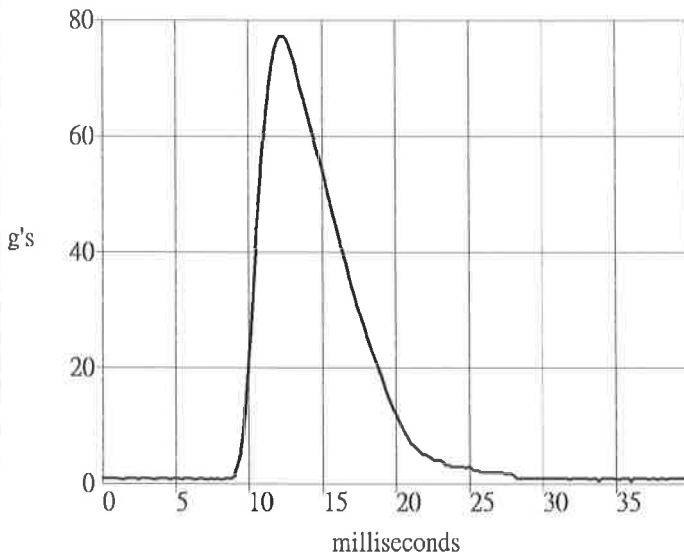
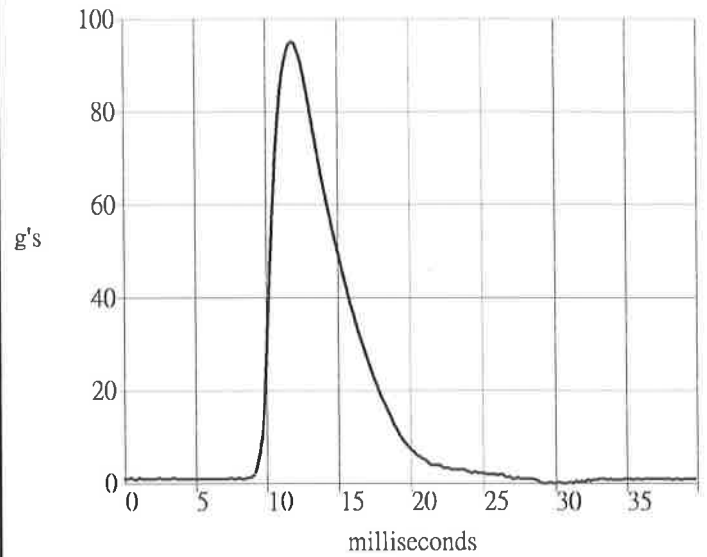
第三次 (No.12) 衝擊試驗  $g$ -max 波形圖

Deceleration vs. Time for Drop #11 - 5/27/16 10:38am

Peak: 77 HIC: 178

Deceleration vs. Time for Drop #12 - 5/27/16 10:40am

Peak: 95 HIC: 243

$g$ -max (最大重力加速度值)	HIC (頭部傷害指數)
CNS 12643 性能準則要求	$g$ -max $\leq$ 200 $g$ 's	HIC $\leq$ 1000
第二次 (No.11) 及 第三次 (No.12) 衝擊試驗之平均值	86 $g$ 's	211

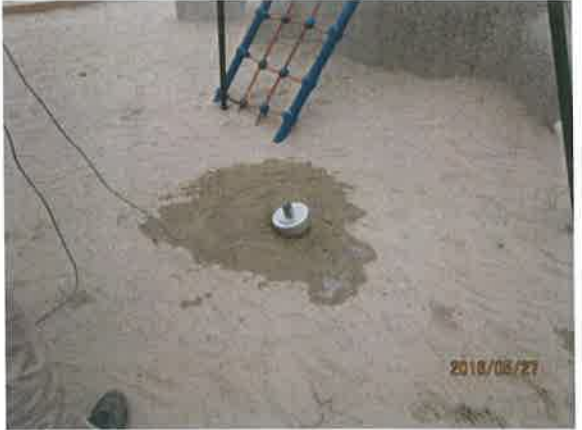
#### 第二個試驗點說明：

<p>試驗位置</p>	<p>如本頁照片所示 (依照公燈處要求, 現況模擬潮濕狀態)</p>

<p>遊戲設備類型</p>	<p>攀爬架  設備墜落高度 135 cm</p>	
<p>測試落下高度</p>	<p>135 cm</p>

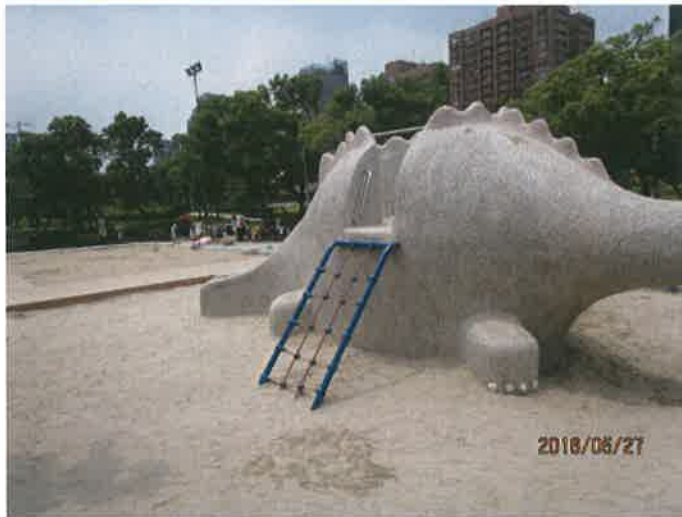
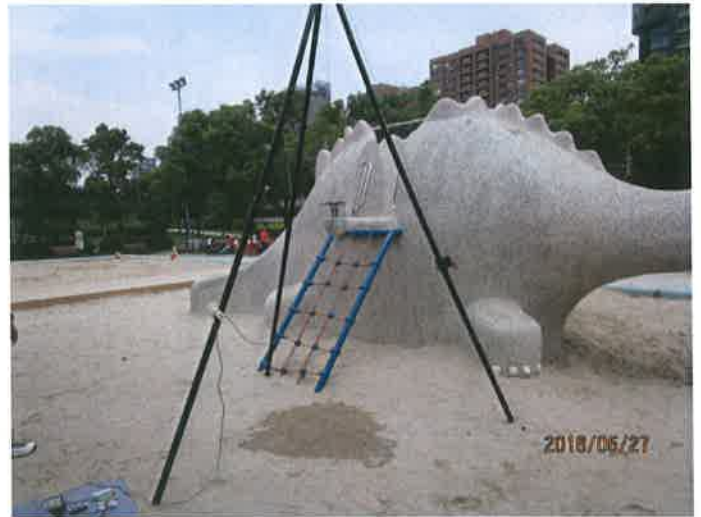
- 第二個試驗點, 在第一次衝擊前, 鋪面的溫度: 28.4°C
- 第二個試驗點, 在第三次衝擊後, 鋪面的溫度: 31.4°C
- 第二個試驗點, 在第三次衝擊後, 周遭環境的溫度: 40.8°C
- 第二個試驗點, 在第三次衝擊後, 鋪面材料的凹陷深度: 約 4.7cm

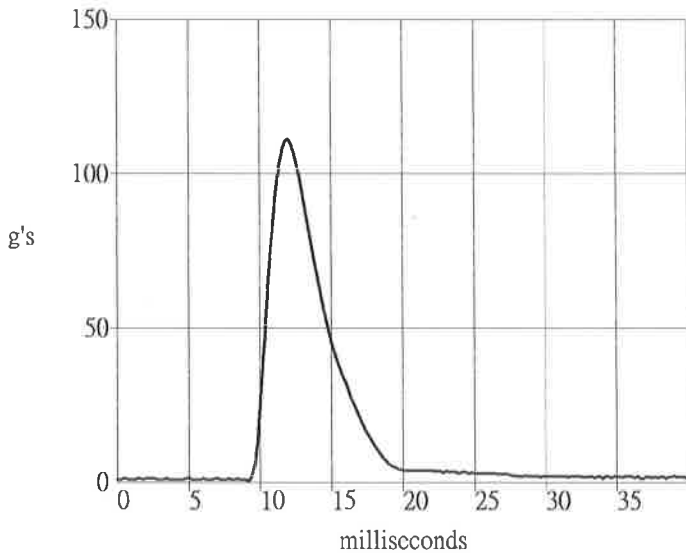
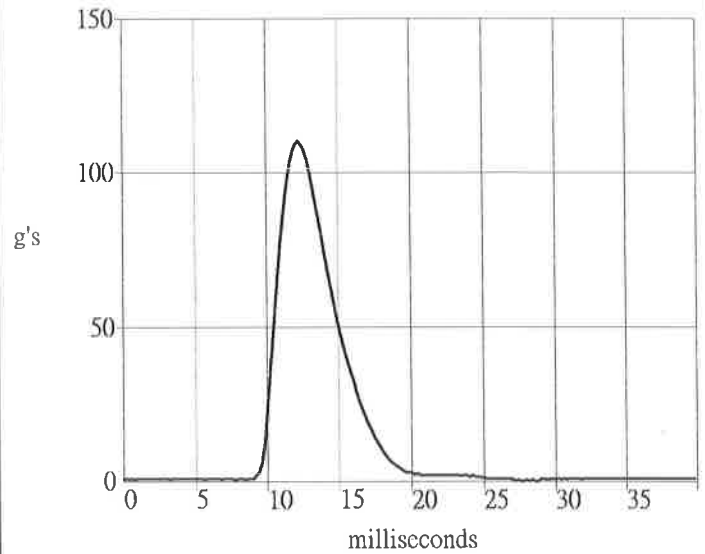
第三次 (No.15) 衝擊試驗 *g*-max 波形圖

Deceleration vs. Time for Drop #14 - 5/27/16 10:54am

Peak: 110 HIC: 298

Deceleration vs. Time for Drop #15 - 5/27/16 10:56am

Peak: 110 HIC: 312

<i>g</i> -max (最大重力加速度值)	HIC (頭部傷害指數)
CNS 12643 性能準則要求	$g\text{-max} \leq 200g's$	$HIC \leq 1000$
第二次 (No.14) 及 第三次 (No.15) 衝擊試驗之平均值	110 <i>g</i> 's	305

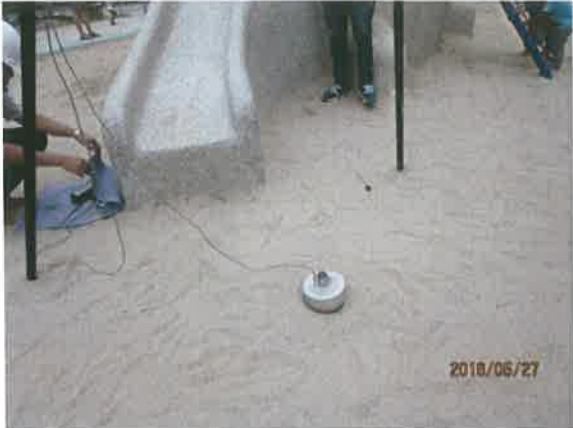
#### 第三個試驗點說明：

試驗位置	如本頁照片所示

遊戲設備類型	滑梯  設備墜落高度 137 cm	
測試落下高度	137 cm

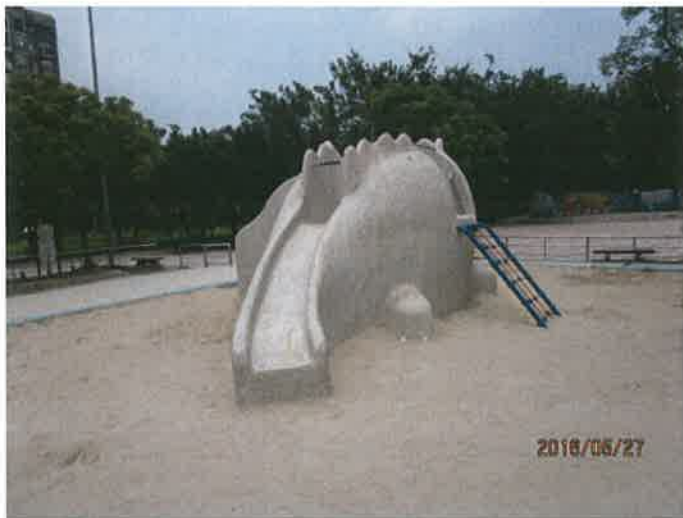
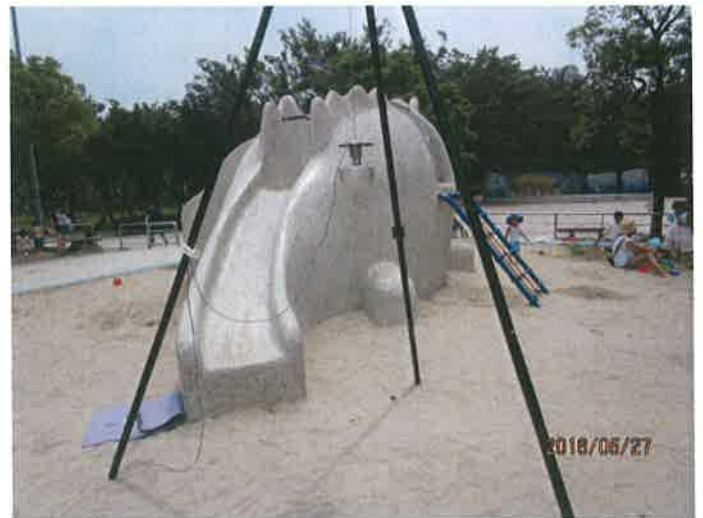
- 第三個試驗點，在第一次衝擊前，鋪面的溫度：38.4°C
- 第三個試驗點，在第三次衝擊後，鋪面的溫度：36.4°C
- 第三個試驗點，在第三次衝擊後，周遭環境的溫度：41.8°C
- 第三個試驗點，在第三次衝擊後，鋪面材料的凹陷深度：約 5.2cm

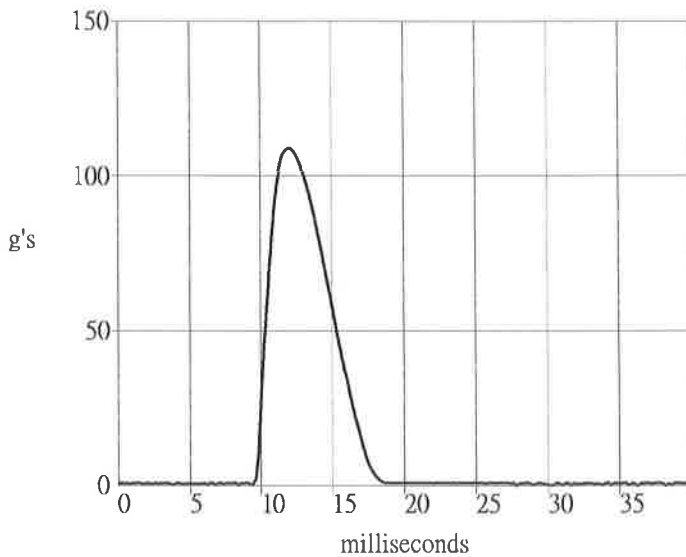
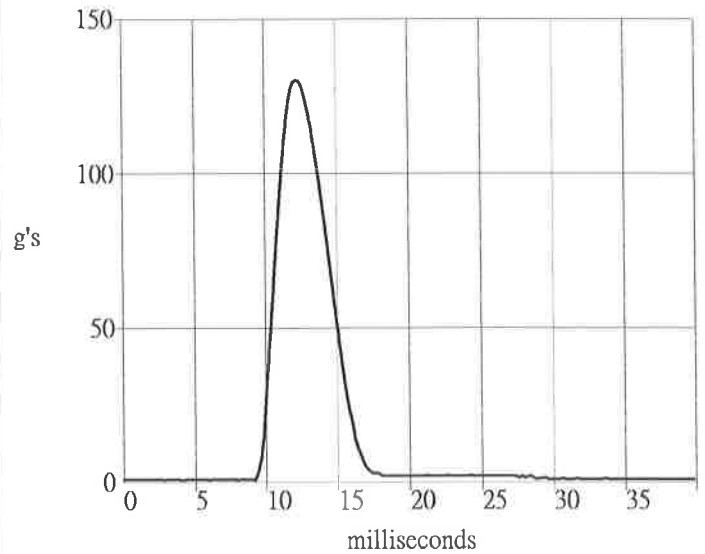
第三次 (No.18) 衝擊試驗 *g*-max 波形圖

Deceleration vs. Time for Drop #17 - 5/27/16 11:09am

Peak: 108 HIC: 362

Deceleration vs. Time for Drop #18 - 5/27/16 11:10am

Peak: 130 HIC: 475

<i>g</i> -max (最大重力加速度值)	HIC (頭部傷害指數)
CNS 12643 性能準則要求	$g\text{-max} \leq 200 g's$	$HIC \leq 1000$
第二次 (No.17) 及 第三次 (No.18) 衝擊試驗之平均值	119 <i>g</i> 's	419

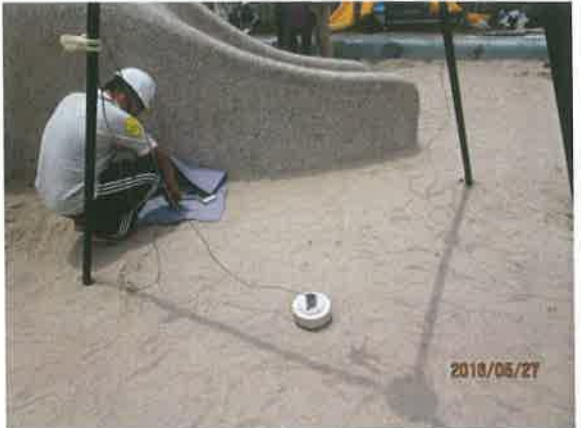
#### 第四個試驗點說明：

試驗位置	如本頁照片所示

遊戲設備類型	滑梯  設備墜落高度 137 cm	
測試落下高度	137 cm

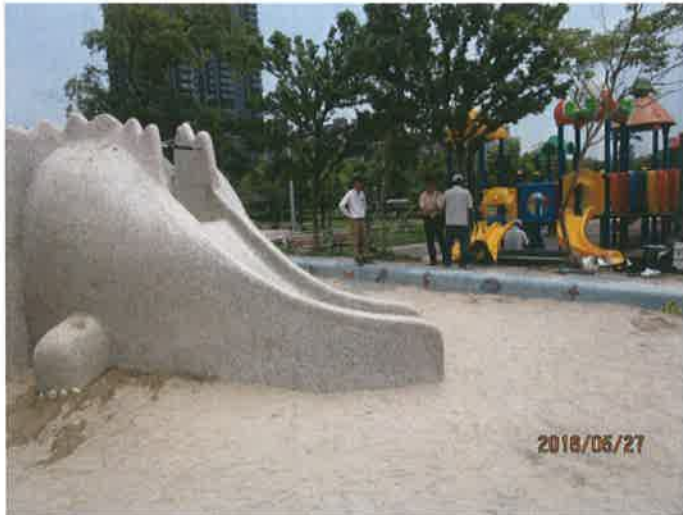
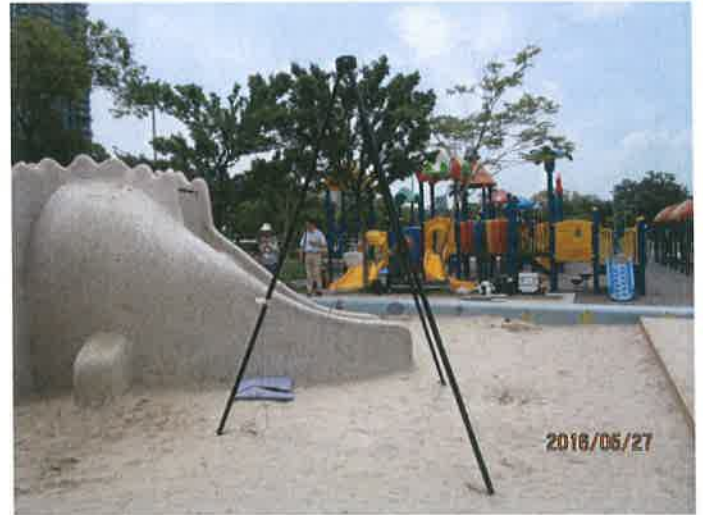
- 第四個試驗點，在第一次衝擊前，鋪面的溫度：38.6°C
- 第四個試驗點，在第三次衝擊後，鋪面的溫度：36.5°C
- 第四個試驗點，在第三次衝擊後，周遭環境的溫度：43.9°C
- 第四個試驗點，在第三次衝擊後，鋪面材料的凹陷深度：約 5.3cm

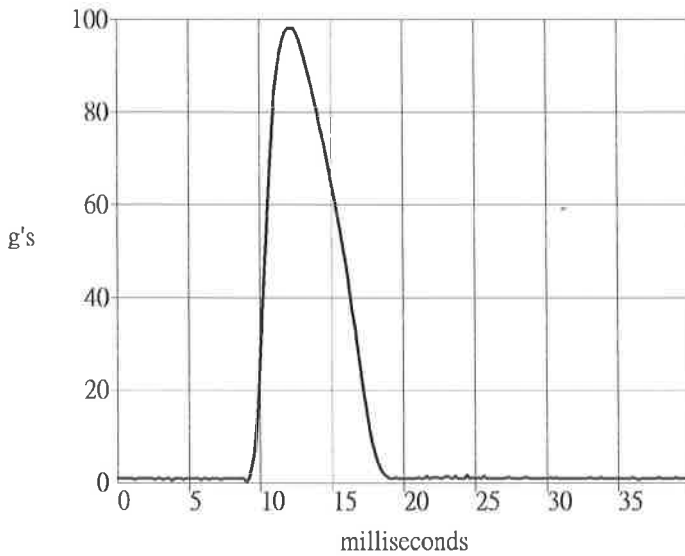
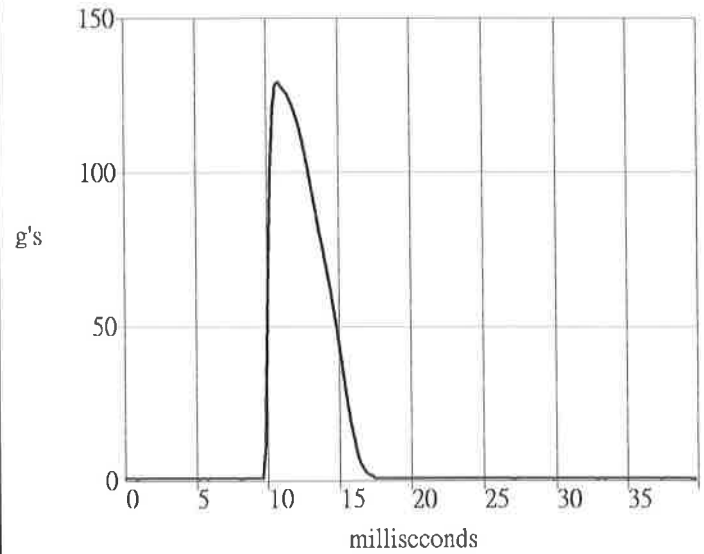
第三次 (No.21) 衝擊試驗 *g*-max 波形圖

Deceleration vs. Time for Drop #20 - 5/27/16 11:19am

Peak: 98 HIC: 319

Deceleration vs. Time for Drop #21 - 5/27/16 11:21am

Peak: 129 HIC: 486

<i>g</i> -max (最大重力加速度值)	HIC (頭部傷害指數)
CNS 12643 性能準則要求	$g\text{-max} \leq 200 g's$	$HIC \leq 1000$
第二次 (No.20) 及 第三次 (No.21) 衝擊試驗之平均值	114 <i>g</i> 's	403

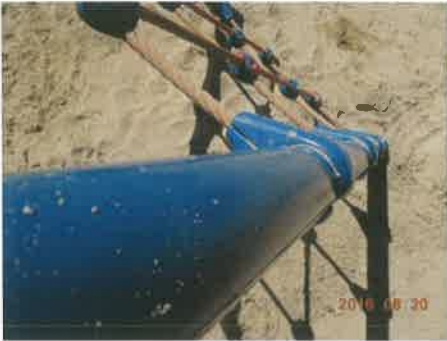
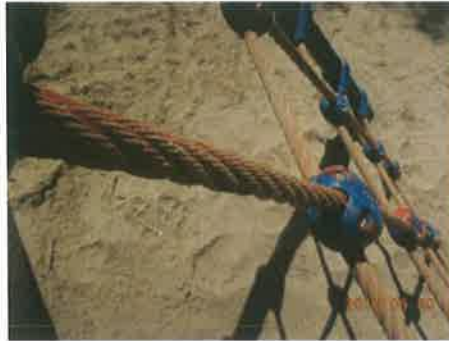
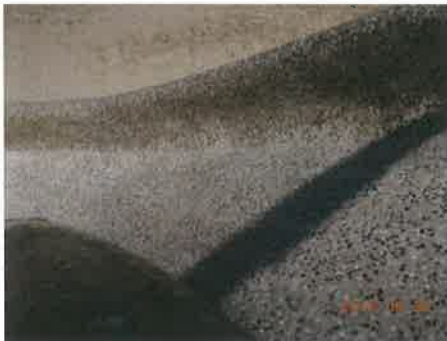
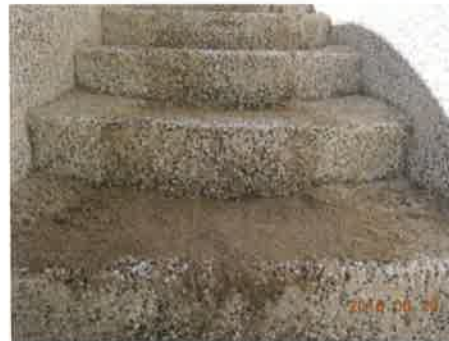
### 遊戲設備材料外觀檢驗

材料外觀缺失：

沒有出現下列的缺失
