臺北市職業災害案實錄彙編

第 40 期

2019. 1. 1-2019. 3. 31

臺北市勞動檢查處編印

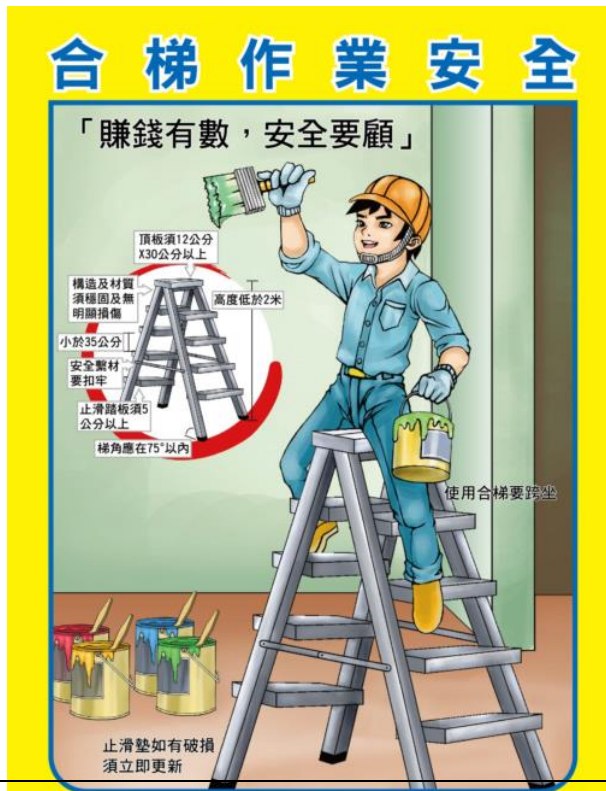
說明二 使用合梯作業安全圖說。

- (一) 雇主對於進入營繕工程工作場所作業人員，應提供適當安全帽，並使其正確戴用。(營造安全衛生設施標準第11條之1條暨職業安全衛生法第6條第1項第1、3、5款)。
- (二) 雇主僱用勞工時，除應依附表八所定之檢查項目實施一般體格檢查外，另應按其作業類別，依附表九所定之檢查項目實施特殊體格檢查(勞工健康保護規則第14條第1項暨職業安全衛生法第20條第1項)。
- (三) 雇主應依其事業單位之規模、性質，訂定職業安全衛生管理計畫，要求各級主管及負責指揮、監督之有關人員執行；勞工人數在30人以下之事業單位，得以安全衛生管理執行紀錄或文件代替職業安全衛生管理計畫。(職業安全衛生管理辦法第12條之1第1項暨職業安全衛生法第23條第1項)。
- (四) 雇主應依規模置職業安全衛生業務主管及管理人員。(職業安全衛生管理辦法第3條第1項暨職業安全衛生法第23條第1項)。
- (五) 雇主使勞工從事其他營建作業時，應使該勞工就其作業有關事項實施檢點。(職業安全衛生管理辦法第67條暨職業安全衛生法第23條第1項)。
- (六) 事業單位以其事業之全部或一部分交付承攬時，應於事前告知該承攬人有關其事業工作環境、危害因素暨本法及有關安全衛生規定應採取之措施。承攬人就其承攬之全部或一部分交付再承攬時，承攬人亦應依前項規定告知再承攬人。(職業安全衛生法第26條)。
- (七) 事業單位與承攬人分別僱用勞工共同作業時，為防止職業災害，原事業單位應採取下列必要措施：一、設置協議組織，並指定工作場所負責人，擔任指揮及協調之工作。二、工作之連繫與調整。三、工作場所之巡視。四、相關承攬事業間之安全衛生教育之指導及協助。(職業安全衛生法第27條第1項第1、2、3、4款)。
- (八) 雇主對新僱勞工或在職勞工於變更工作前，應使其接受適於各該工作必要之一般安全衛生教育及訓練。(職業安全衛生教育訓練第16條第1項暨職業安全衛生法第32條第1項)
- (九) 雇主應依本法及相關規定會同勞工代表訂定適合其需要之安全衛生工作守則，報經勞動檢查機構備查後，公告實施(職業安全衛生法第34條第1項)。

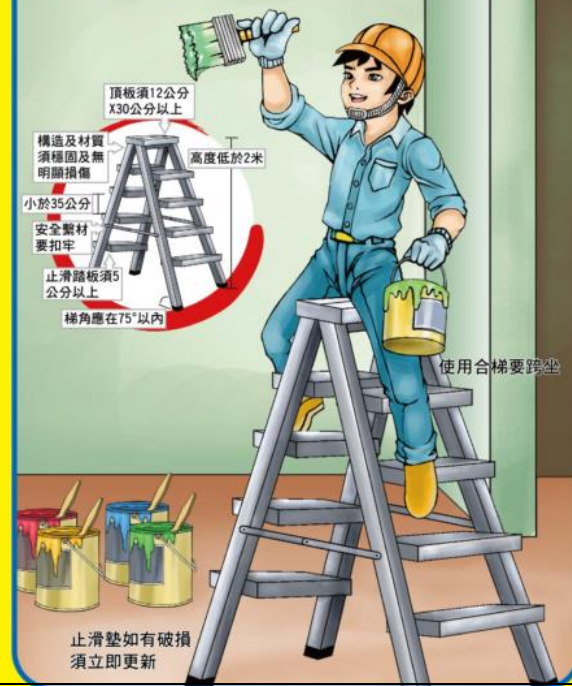
說明二

使用合梯作業安全圖說。
