臺北市職業災害案實錄彙編

第 7 期

2010.01.01-2010.06.30

臺北市政府勞工局勞動檢查處 編印

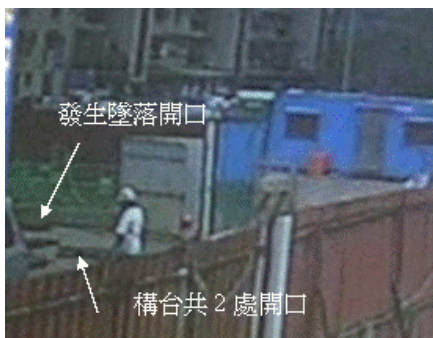
說明：勞工由施工構台開口墜落。

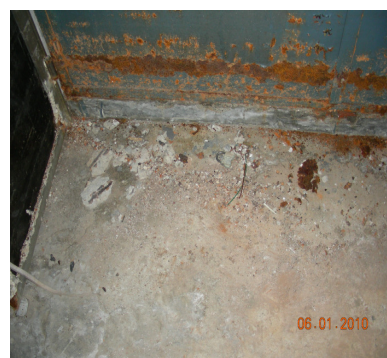
說明：台電受電室鐵門門口地上疑似拆除之鐵絲。

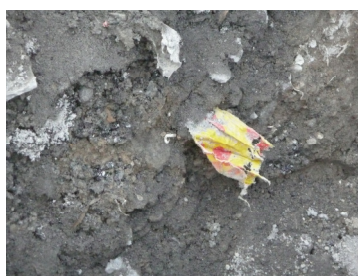
說明：電纜上方埋設之  
警示帶。

- 1、勞工從事露天開挖作業，應於事前就作業地點及其附近，施以鑽探、試挖或其他適當方法調查有無地下埋設物及其狀況(向臺電等單位查詢地下既有管線埋設狀況)。
- 2、使勞工以機械從事露天開挖作業，對於使用之機械有損壞地下電線、電纜等地下埋設物，應妥為規劃施工方法。
