臺北市職業災害案實錄彙編

第 26 期

2015. 07. 01-2015. 09. 30

臺北市勞動檢查處編印

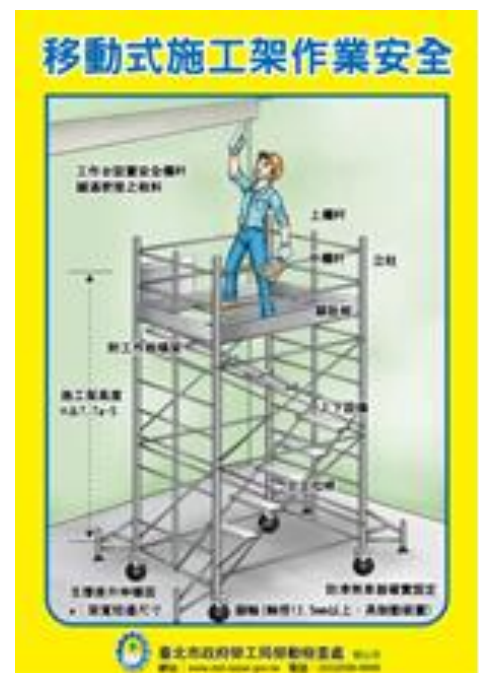
104年8月10日上午8時許，罹災勞工鄭○○與同事冀○○於工地從事鋼模固定座組立作業，冀○○於預力樑底模上鑽孔及鎖螺栓，鄭○○於底模下方之工作台上使用扳手抵住螺帽以利螺栓鎖固，兩人完成一處固定座後，鄭○○於工作台上欲移動至下一處固定座位置時，因不明原因墜落至安全網（落距約0.5公尺），又因安全網強度未符合規定（接合處強度不足）導致鄭○○撞破安全網後墜落至1樓地面，墜落高度約10.5公尺，經送醫治療後仍不治死亡。
