台北市營造工程施工危害調查分析

台北市政府勞工局勞動檢查處 編印

中華民國八十九年十二月

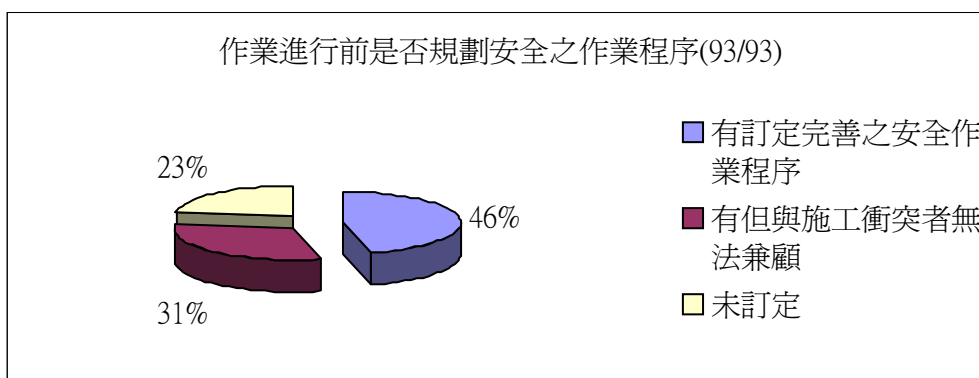
圖 2.0.1：作業進行前是否規劃安全之作業程序

有完善之營造安全管理，方能建立完善之施工安全體制，進而提供作業勞工安全之作業環境，但營造業者往往在工程成本、進度及品質之考量下，有意或無意的疏於對施工安全之管理。經由本次現場調查顯示，事業單位於分項工程作業前，僅有百分之四十六之工程業者表示作業前有訂定完善之安全作業程序（如圖 2.0.1 示），顯示營造業者於作業前對於施工安全普遍未妥善規劃安全管理業務，以營造工程施工環境變化速度，若不於前預估可能發生危害之工作處所及災害類型，而於發現安全漏洞後方謀改善措施，無法防災於未然，難以確保作業勞工之安全。

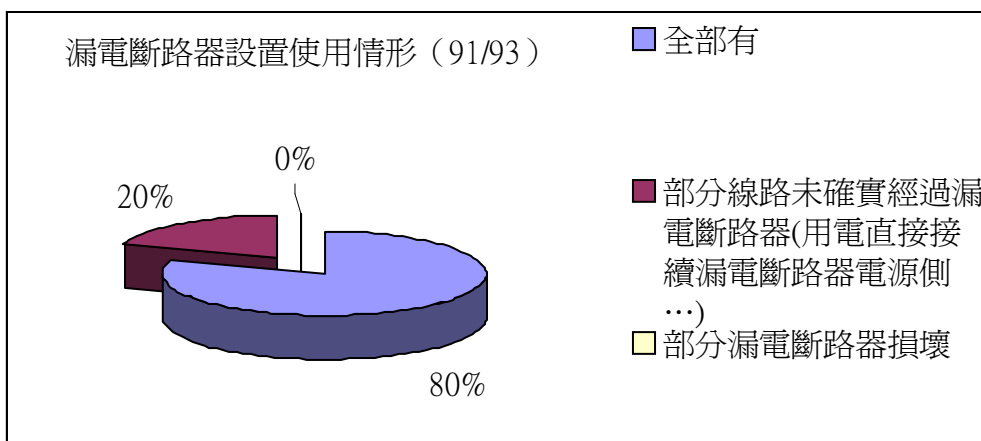
圖 3.2.1：漏電斷路器設置情形

以台北市目前營造工地狀況，使用之漏電斷路器規格大多符合法令及安全性之要求，但經常因線路或機具漏電等因素，造成漏電斷路器動作跳脫，作業勞工常私自將用電線路由漏電斷路器之負載側更換至電源側，造成漏電斷路失效，以減少檢查線路及用電機具是否漏電之時間。由漏電斷路器設置情形調查結果圖 3.2.1 發現，大部分營造工地皆已設置漏電斷路器（九十二個使用臨時用電之工地中，用電線路皆設置漏電斷路器者佔百分之九十二）；而在已設置漏電斷路器之工地中，有百分之二十之工地發現用電線路直接接續漏電斷路器電源側之情形，造成漏電斷路器形同虛設，無法發揮效應。
