臺北市職業災害案實錄彙編

第 4 期

2009.04.01-2009.06.30

臺北市政府勞工局勞動檢查處 編印

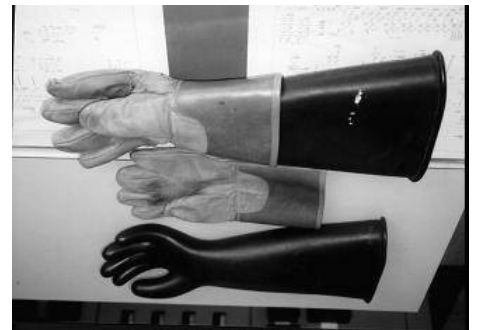
說明：橡皮絕緣手套。

- 1、雇主對於從事電氣工作之勞工，應使其使用電工安全帽、絕緣防護具及其他必要之防護器具。
- 2、高度二公尺以上之高處作業，勞工有墜落之虞者，應使勞工確實使用安全帶、安全帽及其他必要之防護具，勞工於佩戴安全帽應緊繫頤帶。
- 3、雇主對於新僱勞工或在職勞工於變更工作前，應使其接受適於各該工作必要之安全衛生教育訓練。
- 4、雇主應訂定自動檢查計劃針對勞工所使用之設備、機械以及器具實施自動檢查。

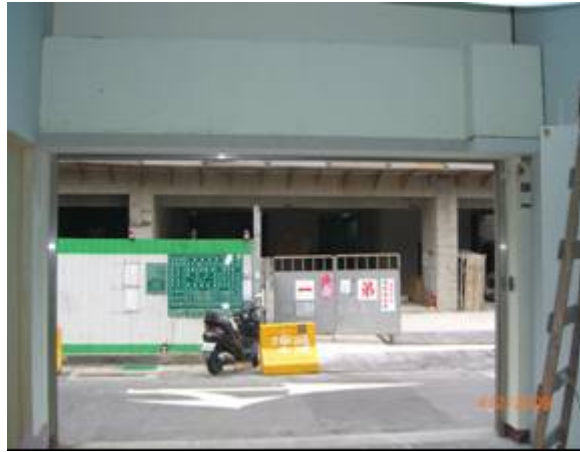
98 年 4 月 2 日下午 3 時許，自營作業者秦○○於中山區安東街室內裝修工地單獨 1 人站在移動梯上從事大門上方牆面油漆補土作業，因移動梯放置角度過大且未固定致使移動梯滑溜傾倒，秦員亦即隨之摔落地面，造成左手肘開放性骨折，送台安醫院急診治療。

說明：大門上方牆壁油漆補土區域。

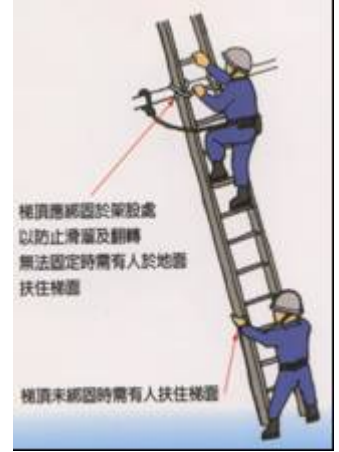
說明：使用移動梯正確作業方式。

- 1、雇主對於使用之移動梯，應採取防止滑溜或其他防止轉動之必要措施。
- 2、雇主對於進入營繕工程工作場所作業人員，應提供適當安全帽，並使其正確戴用。

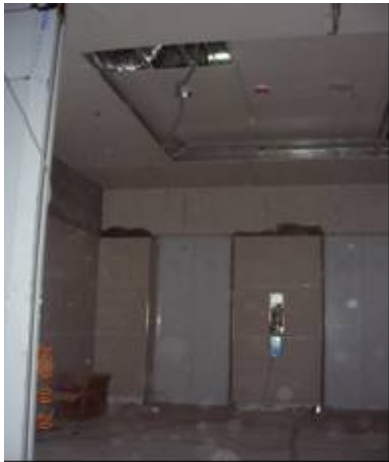
98年4月18日全○保全股份有限公司僱用勞工賴○○至華○林組營造股份有限公司之○○新建工程工地 1 樓從事天花板內線路配設作業，當時罹災者有戴用安全帽並使用 7 呎（2.1 公尺）鋁製合梯從事作業，作業時罹災者坐在合梯頂端（作業高度未達 2 公尺），雙腳分別跨踏在第 5 階之踏步上，當作業完畢準備從合梯上下來時，不慎從第 3 階踏步上摔落至地面，經現場人員緊急呼叫救護車送往臺北市立聯合醫院中興院區救治，所幸傷勢並無大礙已恢復正常工作。

說明：罹災者當日之作業位置。（作業內容為天花板內弱電系統配線作業）

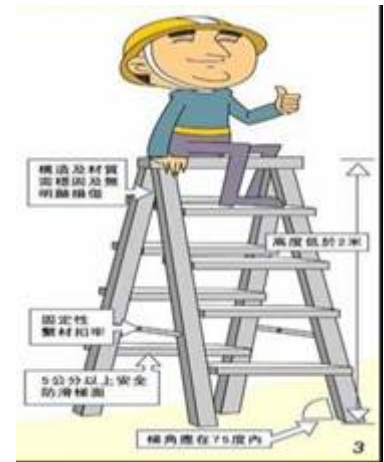
說明：使用安全合梯與戴安全帽。

- 1、雇主應訂定自動檢查計畫實施自動檢查。
  - 2、雇主應設置安全衛生業務主管在現場執行業務。
  - 3、雇主應訂定勞工安全衛生工作守則並切實執行。
- （撰稿人 陳兆年 980418）

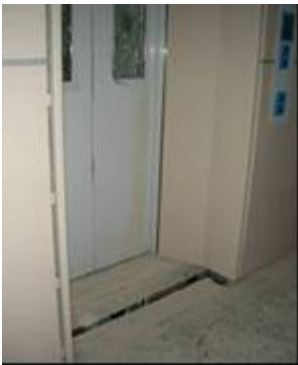
98 年 4 月 30 日下午 18 時 55 分許，北市文山區某學校一電梯增設工程，一名工人疑似要觀察電梯直井內排水管之配置情形，而將維護保養中之電梯乘場門開啟，當其於電梯門口旁察看時，因踩空而由 1 樓墜落至地下 1 樓機坑內，墜落高度約 5.3 公尺，罹災者因未戴用安全帽，頭部遭猛烈撞擊而當場失去意識，經緊急通報消防局送往臺北市立萬芳醫院救治，於當日 20 時 30 分宣告不治。

說明：1 樓電梯門關閉情形。

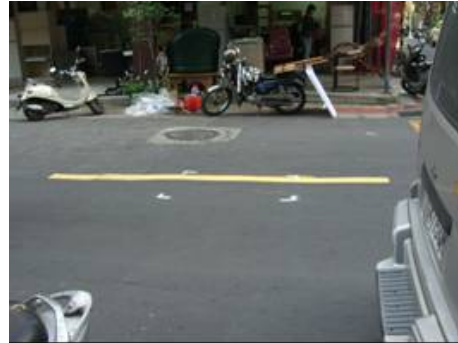
98 年 5 月 5 日下午 14 時 40 分許，永○廣告興業有限公司勞工張○○、張△△2 人在廈門街 97 之○號外牆進行廣告招牌拆除作業，由張△△操作起重機將位於 3 樓的廣告招牌先行懸吊，準備由張○○拆卸招牌後，將其吊放至地面，因為使用的爬梯高度不夠，張○○便爬到第二塊招牌上方以便作業，未料第二塊招牌之連桿斷裂，張○○連同招牌一起墜落至地面。經緊急送往國防醫學院三軍總醫院治療後，受傷勞工目前已出院在家休養。

說明：受傷勞工墜落處

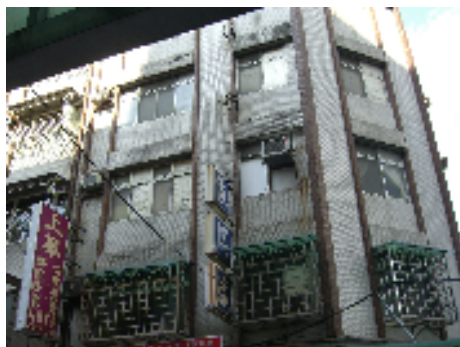
說明：自高度約 3 樓樓地板處墜落。

- 1、雇主對於所僱勞工，應依其工作性質施以勞工安全衛生在職教育訓練。
- 2、雇主對於在高度二公尺以上之處所進行作業，勞工有墜落之虞者，應以架設施工架或其他方法設置工作台。
- 3、雇主對於在高度二公尺以上之高處作業，勞工有墜落之虞者，應使勞工確實使用安全帶、安全帽及其他必要之防護具。

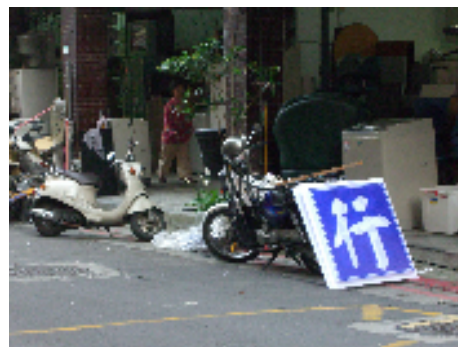
說明：準備安裝之廣告招牌。

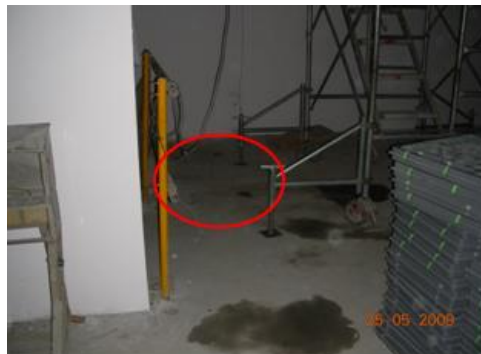
98 年 05 月 25 日中○營造股份有限公司之再承攬人三○動力工程有限公司僱用之勞工廖○○於工地從事排水配管作業，大約上午 11 時 30 分左右，罹災者於搭設移動式施工架作業時（高度約 1.9 米），不慎自搭設中之施工架掉落地面，工地人員見狀立即通報 119 將傷者送往國軍松山醫院急救，經嘴部縫合二針及敷藥後已於當日下午返家休息。

說明：勞工墜落之位置。

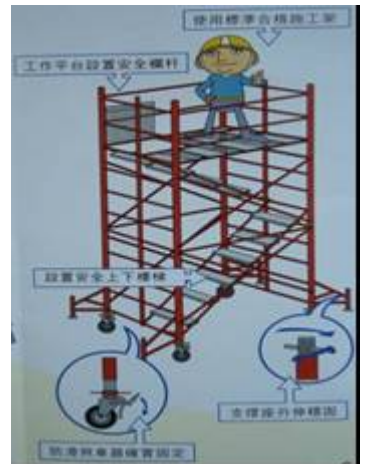
說明：搭設移動式施工架之標準作業規定。

雇主對於勞工從事施工架組配作業，於傳遞施工架等之作業時，應採取使勞工使用安全帶等防止發生勞工墜落危險之設備與措施。

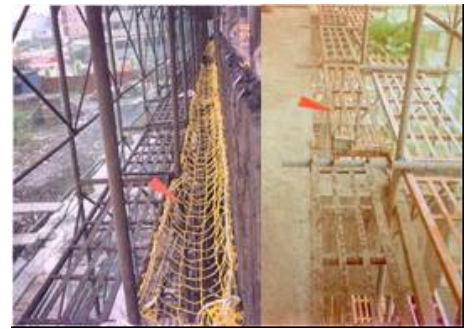
說明：施工架與結構體開口間隙應設置安全網或鋪設延伸踏板。

- 1、雇主對於 2 公尺 以上之施工架平台作業，勞工有遭受墜落危險之虞者，應於該處設置護欄、護蓋或安全網等防護設備。
- 2、雇主對於勞工應施以從事工作及預防災變所必要之安全衛生教育、訓練，要求作業勞工在高度 2 公尺以上之開口部作業，需確實佩掛安全帶。

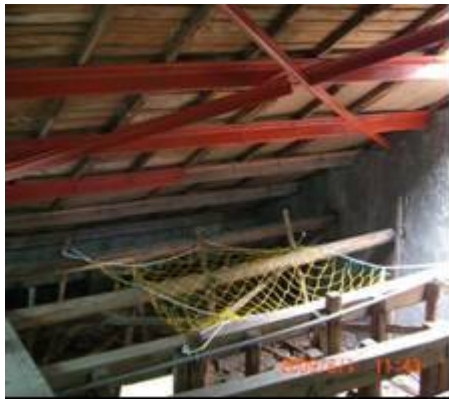
98 年 6 月 1 日上午 10 時許，隆○營造股份有限公司 2 名勞工（莊○○及林○○）在國立臺○大學人類學系標本替代空間整修工程工地 2 樓天花板上從事屋架塗紅丹漆防鏽作業，因現場施工踏板未滿鋪而天花板材質又為木夾板，在油漆過程中莊員因踩到天花板維修孔，而自天花板維修孔墜落至 2 樓地面，經通報 119，送台大醫院急診治療，莊員墜落時頭部撞擊地面而有顱內出血致出現昏迷現象，經手術開刀，目前在醫院治療逐漸康復中。

說明：屋架塗紅丹漆防鏽作業。

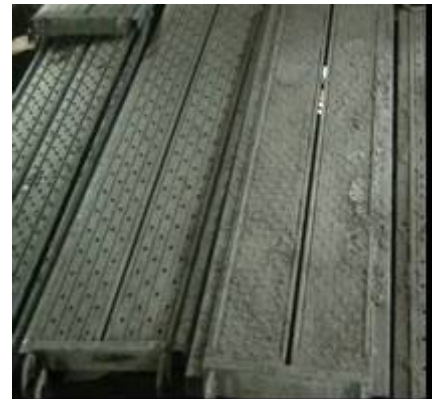
說明：作業區域施工踏板滿鋪。

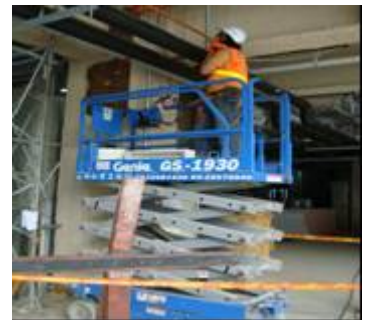
98 年 6 月 17 日上午 10 時 10 餘分，嘉○水電工程行所僱勞工李○○於北市信義區大○工程股份有限公司○○新建工程之工地二樓西北側 7G 柱旁，以雙腳站在鋁合梯上從事安裝消防管作業，作業當時因消防管脫落，致使李○○為閃避掉落之消防管而從合梯上摔落，導致後腦勺撞擊地面，所幸李○○當時頭戴安全帽，因此僅頭皮處有撕裂傷，經緊急通報消防局後送往臺北醫學大學附設醫院救治，並已於當日下午三時許出院休養。

說明：現場改善之情況。

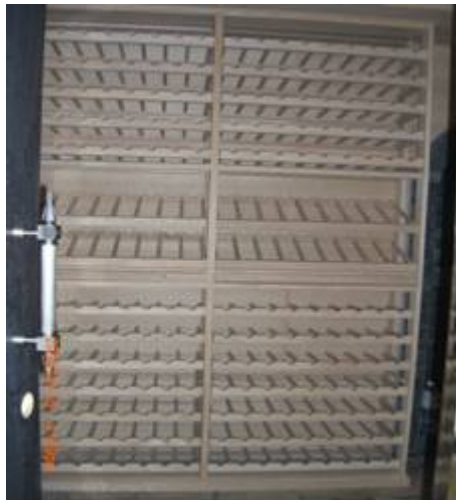
98年5月15日下午3時40分許，大安區建國南路○號9樓民宅裝修室內酒窖工程交由酒○公司承攬。當時工地有1名清潔工從事清潔作業及罹災勞工謝○○從事酒架裝鎖作業，因螺絲過長所以用切割機將螺絲切短，在裁切過程中鋸片破裂，而切割機未裝護罩下致鋸片之破片割到右臉頰，送臺北市立聯合醫院仁愛院區急診治療，經縫治後即回家休養。

說明：室內酒窖。

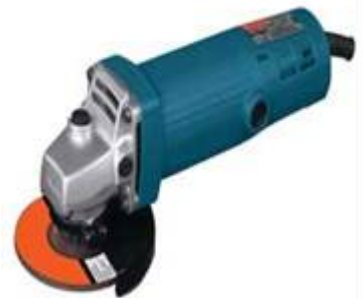
說明：切割機應設護罩。

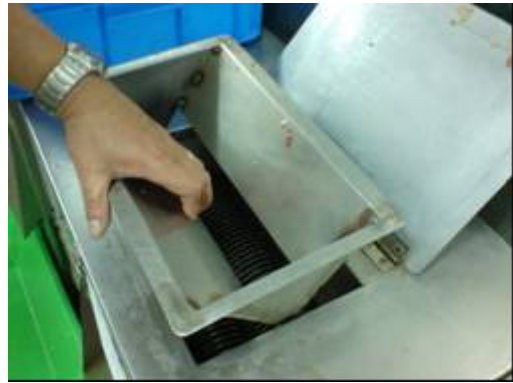
說明：對於機械之掃除、上油、檢查、修理或調整有導致危害勞工之虞者，應停止相關機械運轉及送料等再行作業。

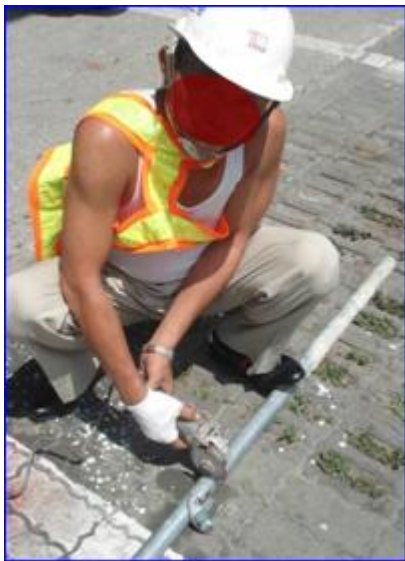
98 年 6 月 18 日上午 6 時 30 分許，力○工程有限公司所僱勞工羅○○使用切割機進行鋼管切割作業，因所使用之切割機未設護罩，以致於切割鋼管時切割片斷裂，造成右手虎口處被割傷，經緊急通報消防局送往三軍總醫院救治，並已於當日上午 9 時許出院休養。

說明：作業當時模擬。

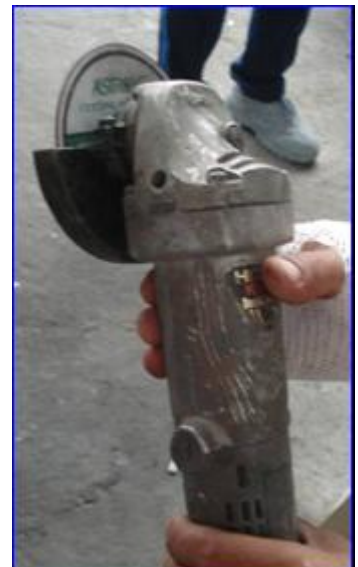
說明：設護罩之切割

- 1、雇主對於切割機之飛輪有危害勞工之虞的部分，應有護罩設備。
- 2、雇主使勞工從事營造作業時，應使該勞工就其作業有關事項實施檢點。
- 3、雇主對在職勞工於變更工作前，應使其接受適於各該工作必要之安全衛生教育訓練。
- 4、雇主應依本法及相關規定會同勞工代表訂定適合需要之安全衛生工作守則，報經檢查機構備查後，公告實施。

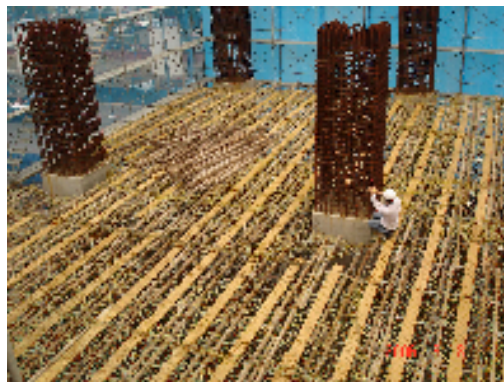
說明：應架設踏板、安全網，以防止踏穿墜落災害。
